INFORME TÉCNICO DE FISCALIZACIÓN AMBIENTAL

HOSPITAL DEL SALVADOR E INSTITUTO NACIONAL DE GERIATRIA- PROVIDENCIA

DFZ-2019-214-XIII-RCA

MARZO 2020

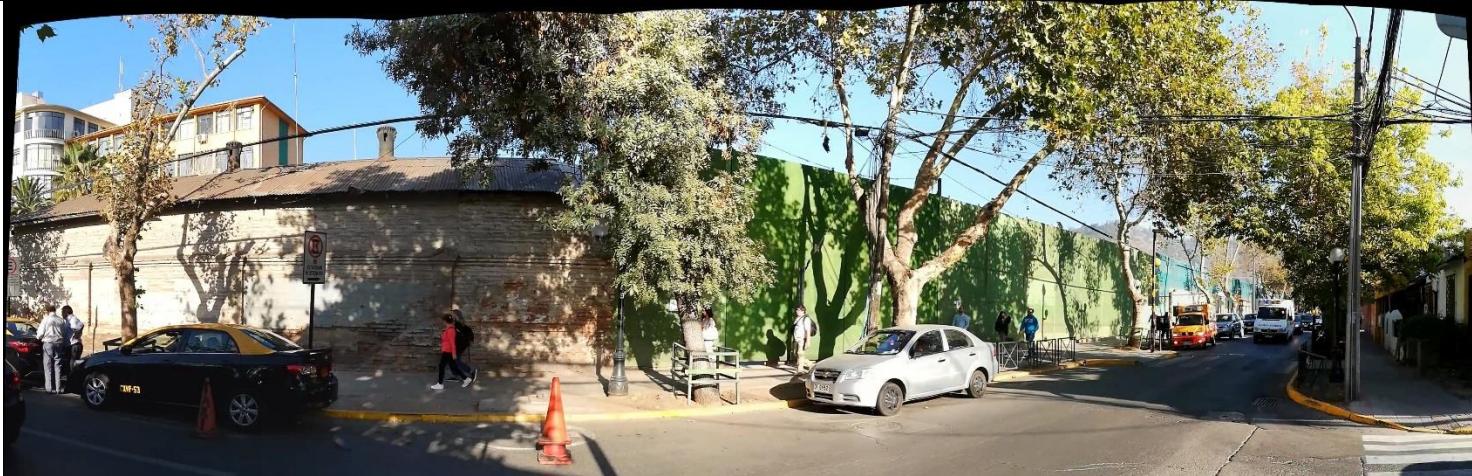
Fotografía 2.

- a. Durante la actividad de inspección, se constató la implementación de un cierre perimetral de madera OSB, con acolchado en la cara interior, de alturas similares a las descritas en el acápite 1.5.1.2 de la DIA. (ver Fotografía 2 a Fotografía 5). Desde el exterior de la construcción, el ruido de la obra era apenas distinguible del ruido de fondo, compuesto principalmente por el tráfico vehicular.

Descripción del medio de prueba: Vista desde el exterior de la construcción, sector Oriente.

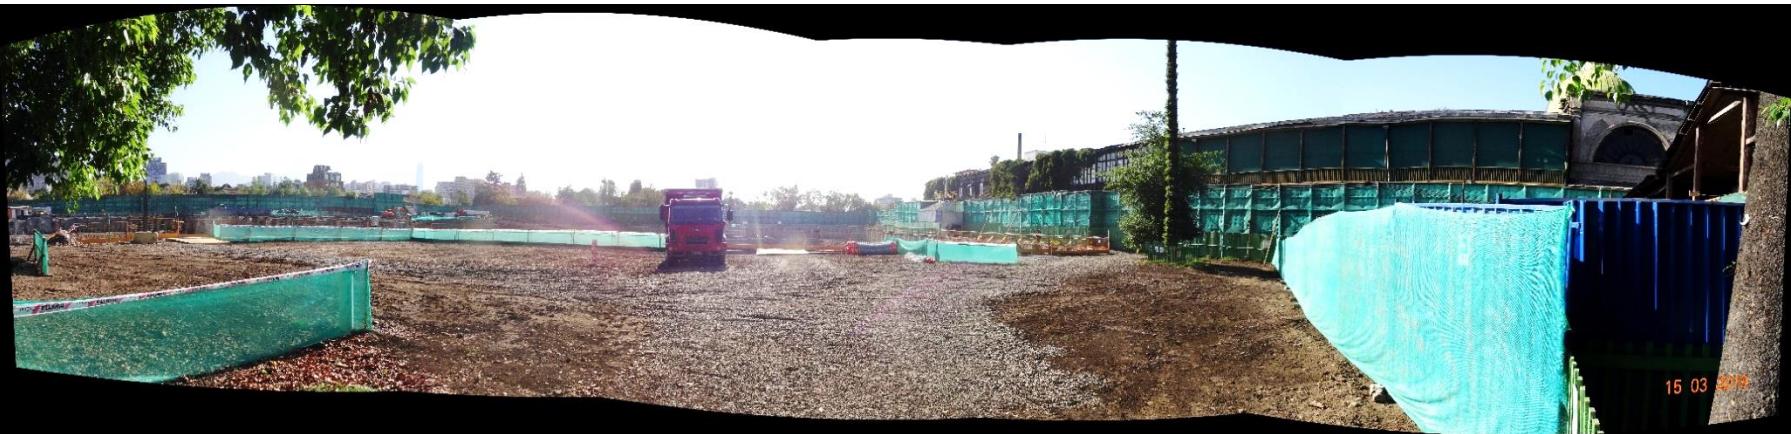
Fotografía 3.

Descripción del medio de prueba: Vista del interior de la construcción, sector norte, oriente y sur (esta última exposición tiene vista al Monumento Histórico), en la cual se observa el cierre perimetral

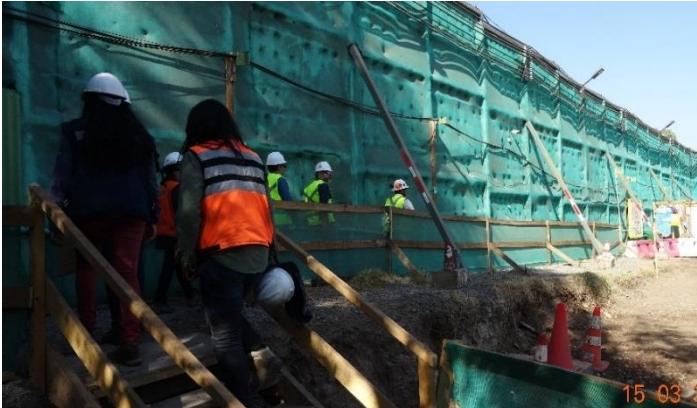
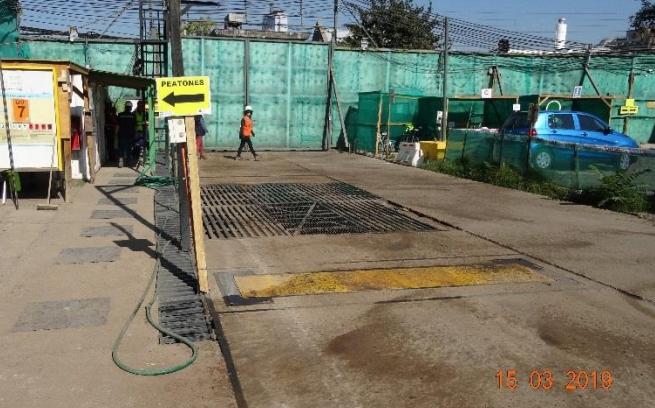
Fotografía 4.		Fecha: 15 de marzo de 2019		Fotografía 5	
Coordenadas UTM DATUM WGS84 HUSO 19s		Norte: 6.299.110m	Este: 348.946m	Coordenadas UTM DATUM WGS84 HUSO 19s	Norte: 6.299.104m Este: 348.919m
Descripción del medio de prueba: Vista del cierre de la construcción, hacia el sur			Descripción del medio de prueba: Vista del cierre, hacia el poniente

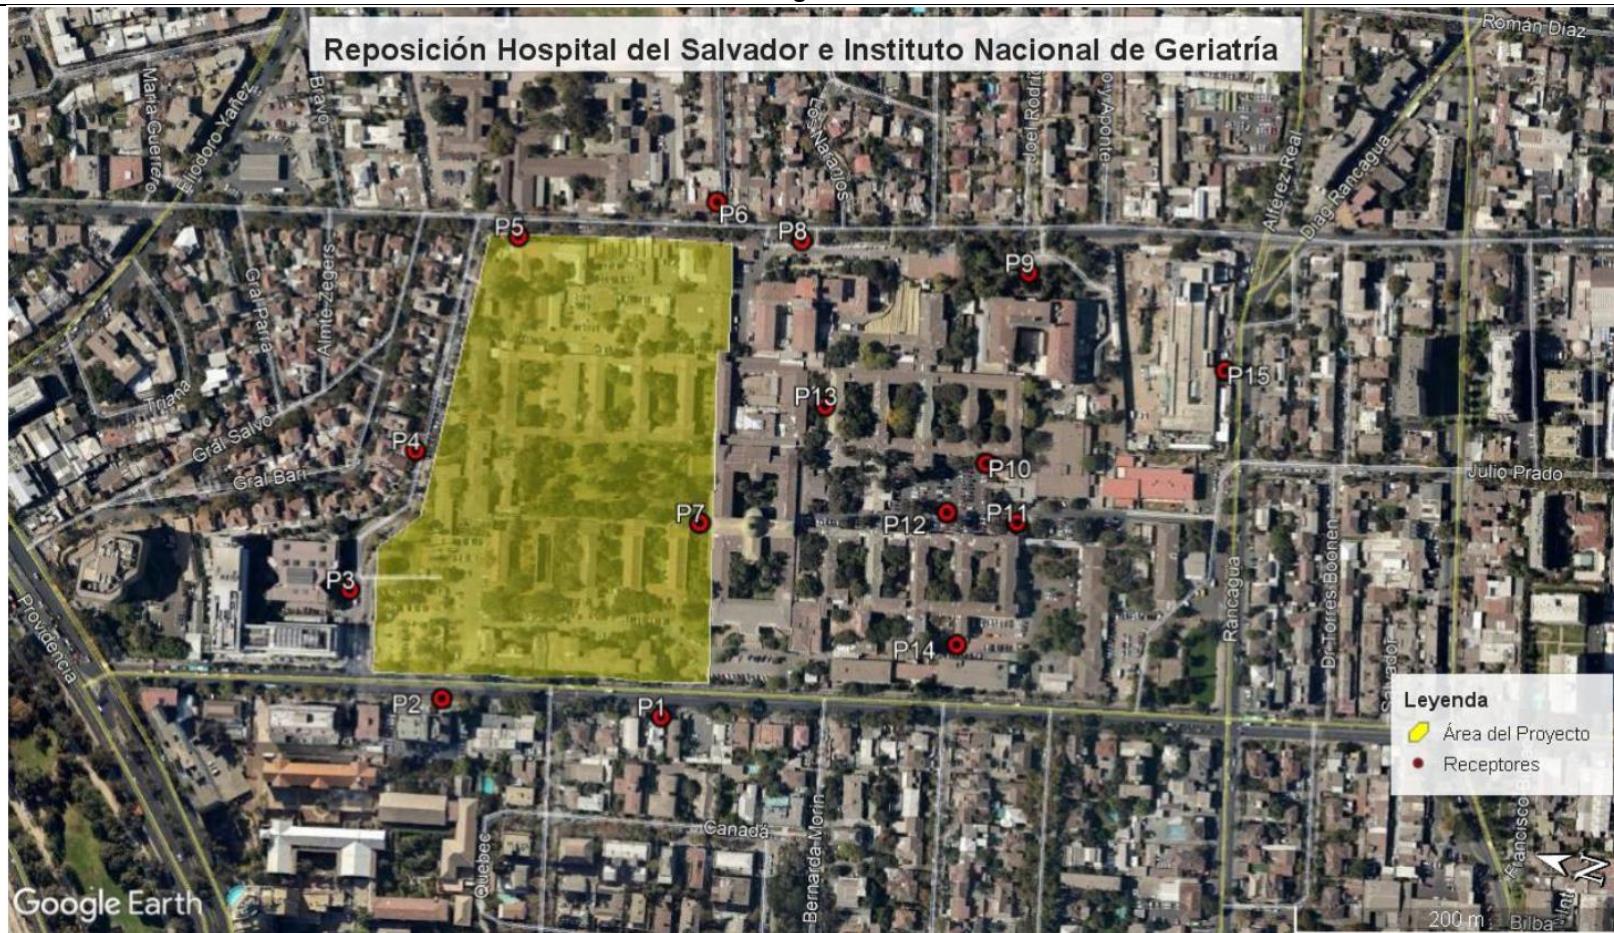
Figura 3

Informe técnico de monitoreo ambiental de fecha 6.02.19. En el que se detectó un valor de nivel de presión sonora corregido de 66 dB(A) en el receptor P3, excediendo en 6 dB(A) el límite máximo permisible.

Informe técnico de monitoreo ambiental de fecha 15.07.2019. Se detectó un valor de nivel de presión sonora corregido de 61 dB(A) en el receptor P3, excediendo en 1 dB(A) el límite máximo permisible. En dicho informe se consideró que *"Debido al incumplimiento registrado en la presente campaña, el cliente procede a realizar medidas de gestión, la cual consiste en que, a partir del 9 de julio de 2019, la entrada y salida de camiones, de la Excavación Masiva (Tolvas y Bateas), no se realizarán más por calle Dr. Hernán Alessandri, si no que será por Av. Salvador. La efectividad de la medida se determinará en las siguientes campañas.*

Al respecto, y revisado los informes de ruido posteriores (agosto-diciembre 2019) se observó la eficacia de la medida propuesta dado que no se detectó la superación de límite establecido en ninguno de los receptores evaluados.

Descripción del medio de prueba: Ubicación de receptores evaluados en los informes de ruidos y vibraciones

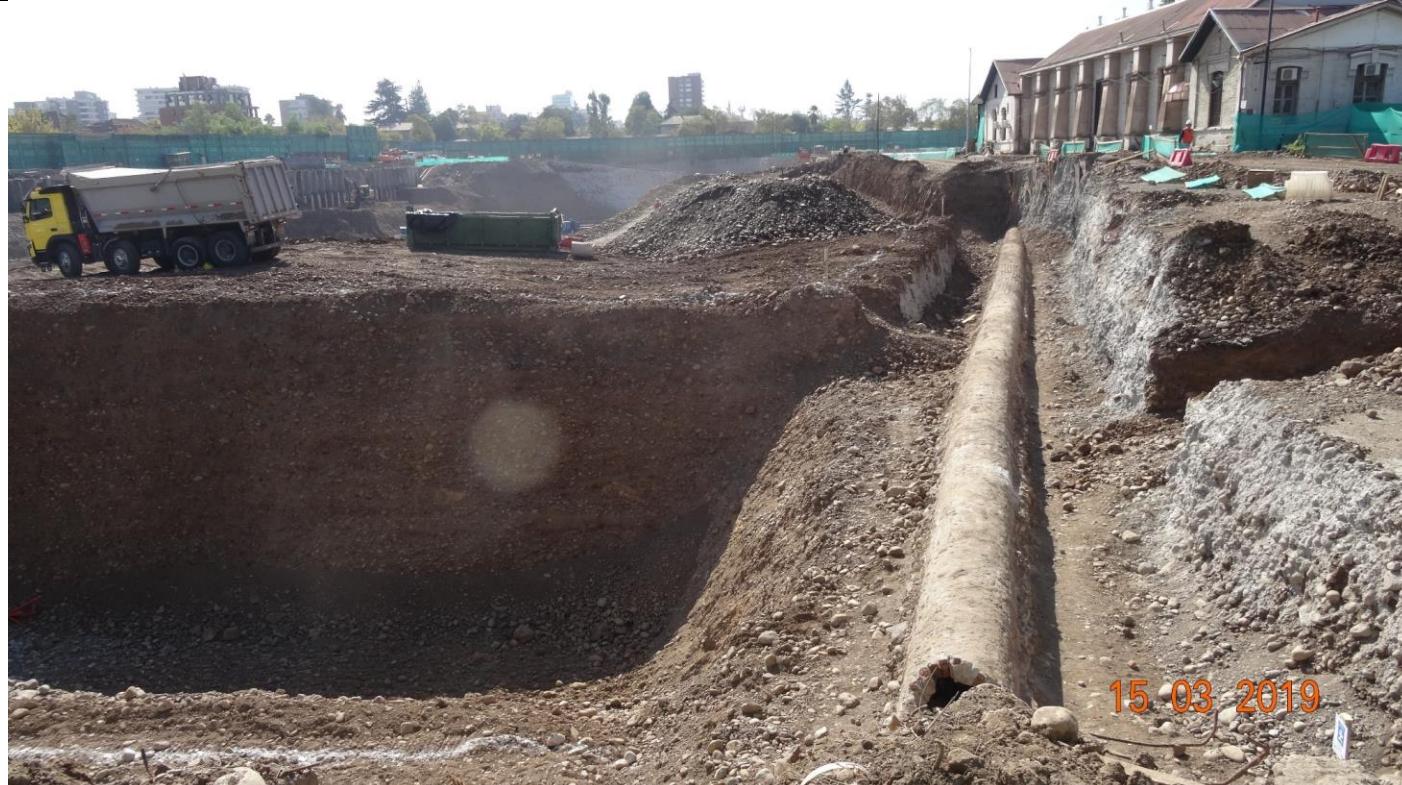
Fotografía 6.

Descripción del medio de prueba: Acueducto observado en terreno, en donde previamente se encontraba edificio de Oftalmología.

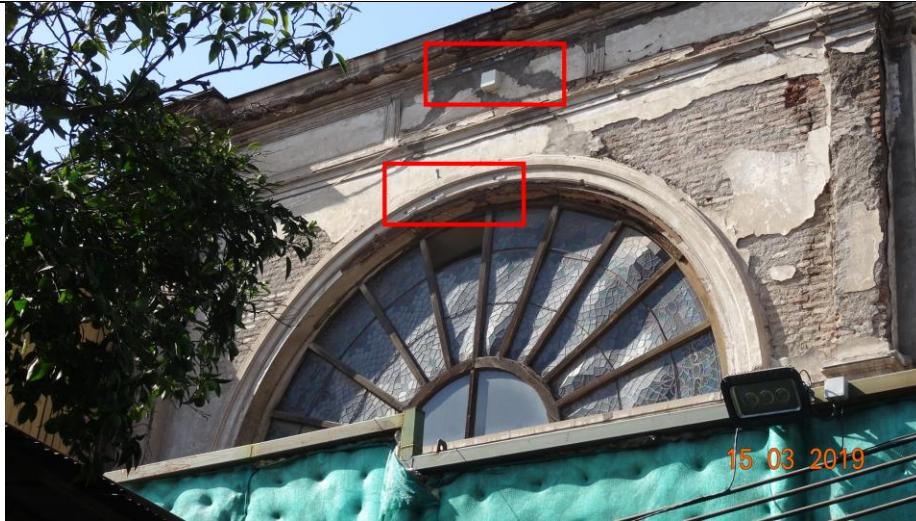
Fotografía 8.

- Se revisó el sistema de monitoreo de asentamientos y grietas sólo desde la fachada norte del monumento histórico.
 - En la estación de monitoreo del monumento histórico N°4 se verificó que los puntos CAC14 y CAC16 (de asentamientos y convergencias) estuvieran colocados en el sector inferior de la fachada norte. Luego, en la estación monitoreo del monumento histórico N°3 se comprobó que los puntos CC9, CC11 (de convergencia) estuvieran en el sector superior del muro norte. Además, se observó que los puntos CAC10 y CAC12 estaban en la cara inferior de edificio. Se observaron 3 regletas (de grietas) ubicadas en el sector superior del arco de la ventana de la Capilla San Vicente de Paul.

Descripción del medio de prueba: Fisurómetros observados en terreno, en el Monumento Histórico ubicado al sur del proyecto (destacados en cuadros rojos).
