INFORME DE FISCALIZACIÓN AMBIENTAL

INSPECCIÓN AMBIENTAL

MINERA FRANKE

DFZ-2018-1225-II-RCA

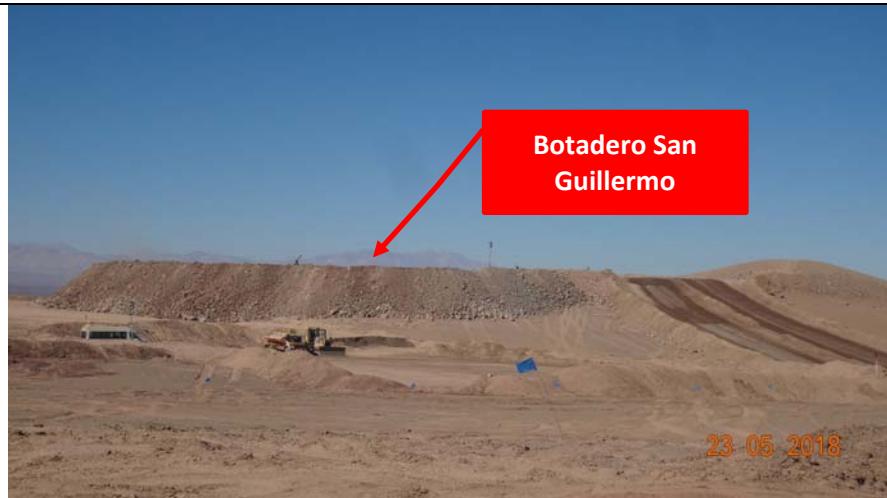
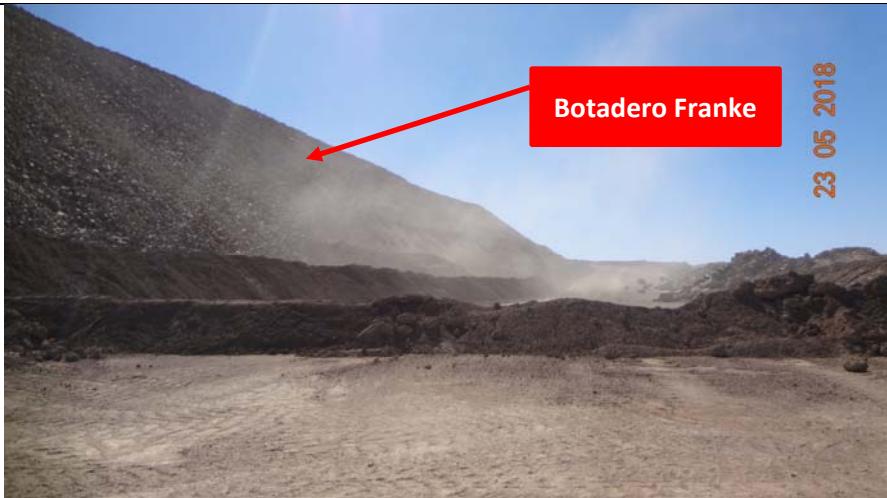
Fotografía 1.	Fecha: 23-05-2019
Coordenadas UTM Datum WGS84 Huso 19	Norte: 7.140.455 Este: 413.623
Descripción medio de prueba: Botadero "San Guillermo".	
Fotografía 2.	Fecha: 23-05-2019
Coordenadas UTM Datum WGS84 Huso 19	Norte: 7.143.366 Este: 412.677
Descripción medio de prueba: Botadero "Franke".

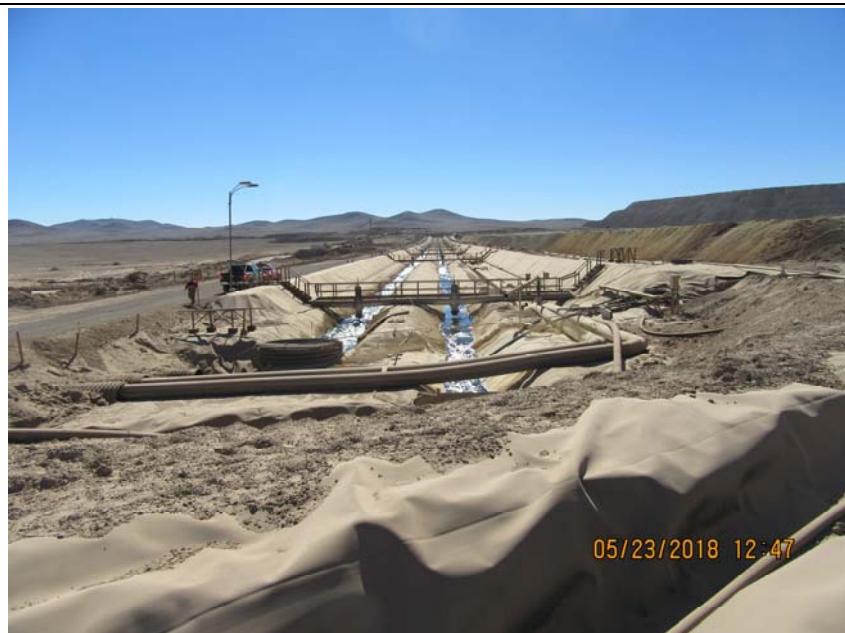
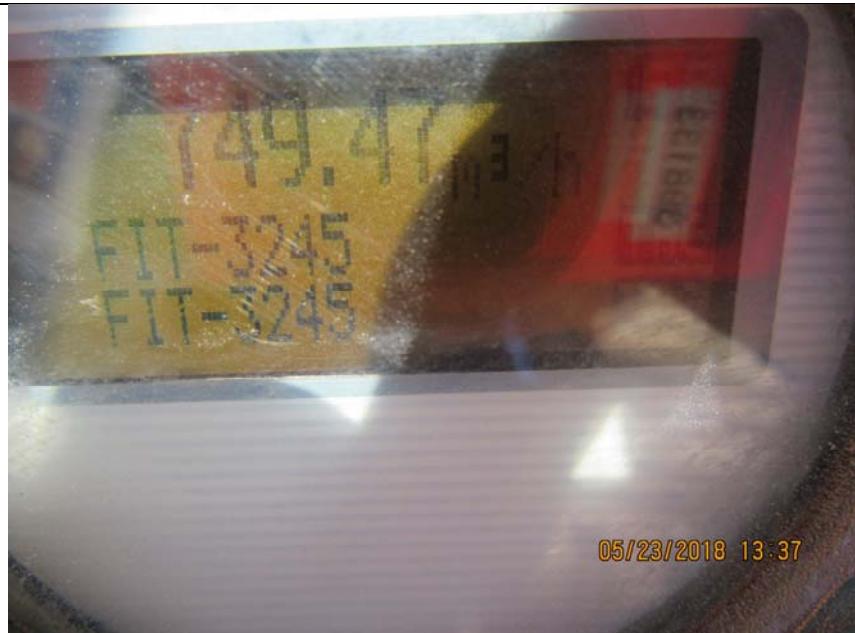
- Se observó en la zona de lixiviación la canaleta perimetral de las pilas, la cual se encuentra revestida con HDPE (Fotografía 3).
- Se verificaron los sistemas de detección de fugas, en los cuales se realizó una medición con pozómetro arrojando 2 pozos de los 6 con solución. Lo anterior se detalla en la tabla siguiente:

Fotografía 3.	Fecha: 23-05-2018		Fotografía 4.	Fecha: 23-05-2018	
Coordenadas UTM Datum WGS84 Huso 19	Norte: 7.142.778	Este: 411.920	Coordenadas UTM Datum WGS84 Huso 19	Norte: 7.142.524	Este: 411.746
Descripción medio de prueba: Canaletas perimetral de pilas de lixiviación.			Descripción medio de prueba: Flujómetro.

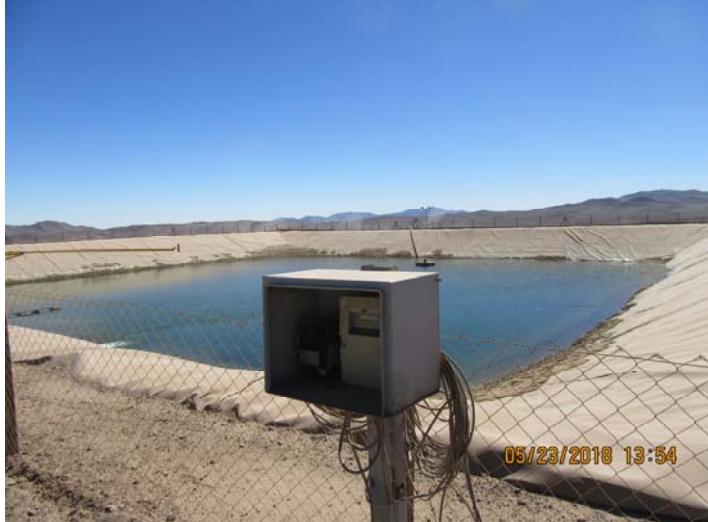
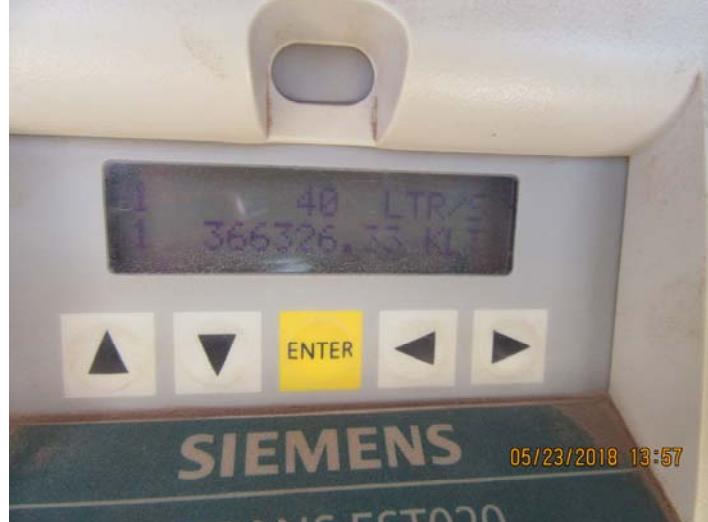
SIEMENS 05/23/2018 13:57		
Fotografía 5.	Fecha: 23-05-2018		Fotografía 6.	Fecha: 23-05-2019	
Coordenadas UTM Datum WGS84 Huso 19	Norte: 7.142.524	Este: 411.476	Coordenadas UTM Datum WGS84 Huso 19	Norte: 7.142.524	Este: 411.476
Descripción medio de prueba: Punto de Abastecimiento de agua.			Descripción medio de prueba: Flujómetro de agua industrial.
