## INFORME TÉCNICO DE FISCALIZACIÓN AMBIENTAL

MINERA SAGASCA MADRE - POZO ALMONTE

DFZ-2019-1031-I-RCA

MARZO 2020

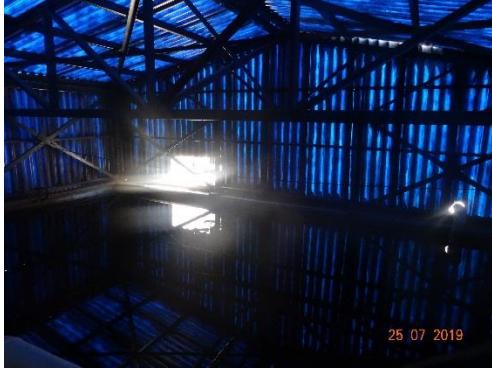
- c. En uno de los estanques se visualizó un contenido líquido, del cual el Sr. Sepúlveda manifestó que era orgánico almacenado (600 m<sup>3</sup>) (coordenadas WGS 84 Huso 19 S 7.767.658 N - 465.105 E) (Fotografía 1). Aledaño al sector SX, se visualizó una piscina encarpetada con líquido en su interior, ante lo cual el Sr. Sepúlveda indicó que era agua producto del aluvión ocurrido en febrero de 2019 (coordenadas UTM WGS 84 Huso 19 S 7.767.651 N - 465.090 E) (Fotografía 2).

- “En sector de planta SX, se constató que uno de los trenes mantiene (contiene) a resguardo sustancia peligrosa, cobijando aproximadamente 600 metros cúbicos de orgánico”.

<p>25-07-2019</p>			
<b>Fotografía 1.</b>		<b>Fecha:</b> 25-07-2019		<b>Fotografía 2.</b>		
<b>Coordenadas UTM DATUM WGS84 HUSO 19 S</b>		<b>Norte:</b> 7.767.658	<b>Este:</b> 465.105	<b>Coordenadas UTM DATUM WGS84 HUSO 19 S</b>	<b>Norte:</b> 7.767.651	<b>Este:</b> 465.090
<b>Descripción del medio de prueba:</b> Uno de los estanques con contenido líquido en su interior, aproximadamente 600 m <sup>3</sup> de agua producto del aluvión orgánico.			<b>Descripción del medio de prueba:</b> Piscina encarpetada con líquido en su interior, correspondiente a agua producto del aluvión sufrido en febrero de 2019.

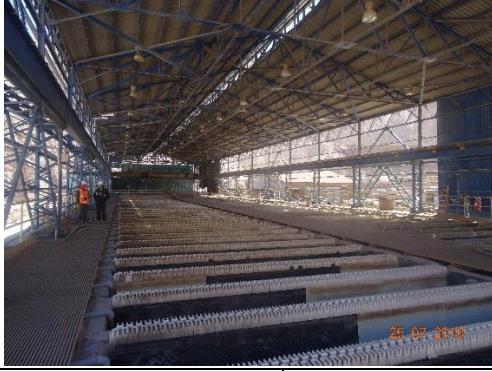
- d. Se visitó la Planta de Electroobtención (EW), la cual tampoco se encontraba en operación. Se visualizaron las celdas sin solución y planta desenergizada (Fotografía 3).
- e. En el nivel inferior de la Planta se observó una costra seca de aproximadamente 40 cm de alto, producto del material arrastrado durante el aluvión de febrero de 2019 (Fotografía 4). Al exterior de la Planta se observaron distintos residuos dispersos, bidones con residuo sólido en su interior (coordenadas UTM WGS 84 Huso 19 S 7.767.772 N - 465.224 E) (Fotografía 5).
- f. Al exterior de la nave se visualizó también sector de estanques y bombas bajo una costra de barro.

<b>Descripción del medio de prueba:</b> Planta de Electrotención (EW) desenergizada, sin operación y con celdas sin solución.			<b>Descripción del medio de prueba:</b> Nivel inferior de la Planta EW, con costra seca de aproximadamente 40 cm de alto en el piso, producto del material arrastrado durante el aluvión de febrero de 2019.

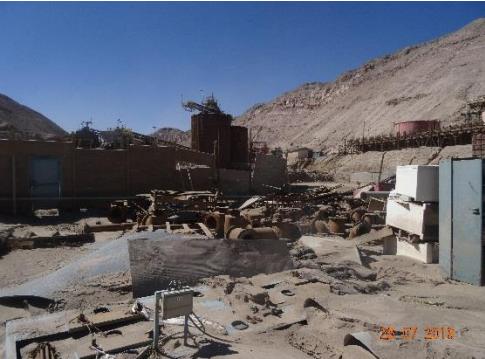
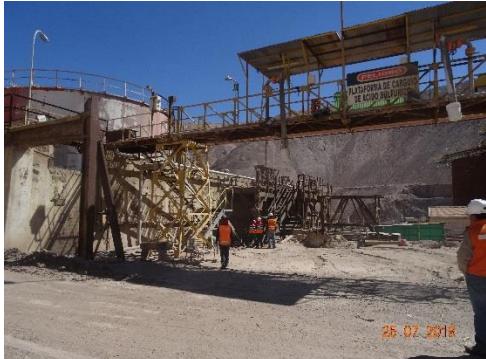
- g. Se visitó el sector de las antiguas bateas, observándose que estas no se encontraban operativas. Se constató que al interior de las bateas se encontraban emplazados 3 estanques de ácido sulfúrico de 1.700 m<sup>3</sup> de capacidad. Se observó como infraestructura 8 bateas, emplazadas en las coordenadas UTM WGS 84 Huso 19 S 7.677.744 N - 465.366 E (Fotografías 6 y 7).
- h. Consultado el Sr. Sepúlveda por el contenido de los estanques, indicó que se encontraban vacíos, ya que el ácido había sido usado durante el proceso de operación de la faena.

<b>Fotografía 5.</b>		<b>Fecha:</b> 25-07-2019		<b>Fotografía 6.</b>			
<b>Coordenadas UTM DATUM WGS84 HUSO 19 S</b>		<b>Norte:</b> 7.767.772 <b>Este:</b> 465.224		<b>Coordenadas UTM DATUM WGS84 HUSO 19 S</b>			
<b>Descripción del medio de prueba:</b> Residuos dispersos al exterior de la Planta.			<b>Descripción del medio de prueba:</b> Sector de bateas de lixiviación no operativas, con tres estanques de ácido sulfúrico de 1700 m <sup>3</sup> .

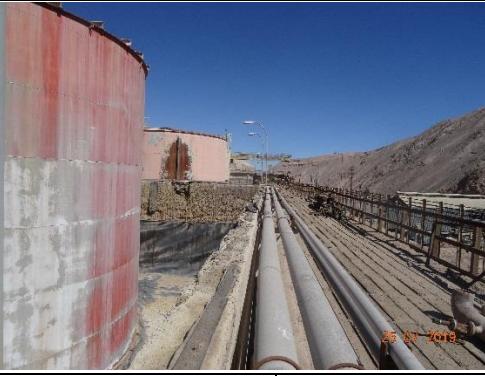
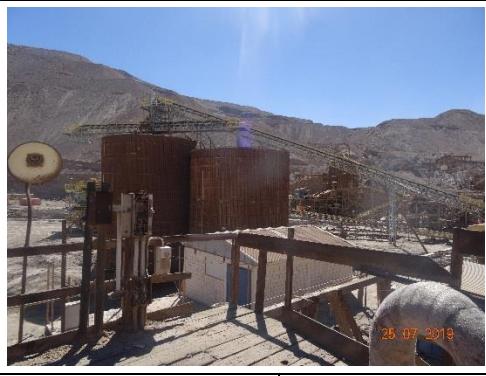
- i. Se recorrió el sector de emplazamiento de las Plantas de Molienda Ripios PC6000 Y PC8000 visualizándose no operativa.
- j. Se observó infraestructura como correas transportadoras y tambor aglomerador en desuso (Fotografía 8). De acuerdo a lo indicado por el Sr. Sepúlveda la operación de este sector se detuvo en el año 2016.

<b>Fotografía 7.</b>		<b>Fecha:</b> 25-07-2019		<b>Fotografía 8.</b>			
<b>Coordenadas UTM DATUM WGS84 HUSO 19 S</b>		<b>Norte:</b> 7.677.744 <b>Este:</b> 465.366		<b>Coordenadas UTM DATUM WGS84 HUSO 19 S</b>			
<b>Descripción del medio de prueba:</b> Sector de bateas de lixiviación no operativas, con tres estanques de ácido sulfúrico de 1700 m <sup>3</sup> .			<b>Descripción del medio de prueba:</b> Correas transportadoras y tambor aglomerador en desuso en Planta de Molienda de Ripios.

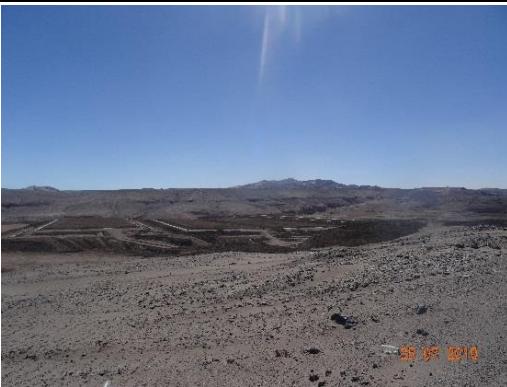
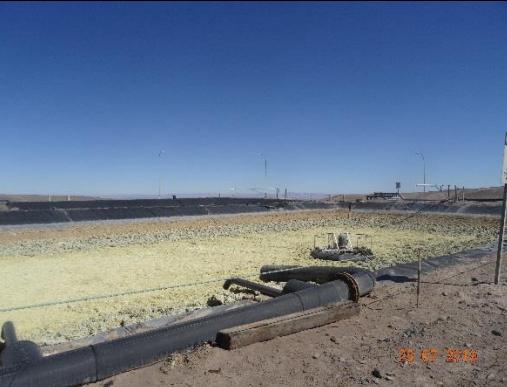
- k. Se visitó el sector de las Pilas de Lixiviación, observándose que actualmente no contaban con sistema de riego, ni percolación de soluciones desde las mismas. Consultado el Sr. Sepúlveda por las dimensiones de las Pilas, indicó que eran variables, pero en promedio correspondían a una base de 100 x 80 metros para algunos sectores y 60 x 80 metros para otros, con altura promedio de entre 1,2 -1,5 metros por piso y separadas entre ellas por carpeta impermeabilizadora y alcanzando alturas totales de 6-10,5 m (pilas estáticas) (Fotografía 9).

- l. Se visitó sector de Piscina de PLS (solución rica proveniente de las pilas), la cual se constató que estaba encarpetada y con presencia de una costra de color verdoso en su interior. Dado que no hay circuito de lixiviación operativo, no había presencia de solución en descarga en la piscina (Fotografía 10).

<b>Fotografía 9.</b>	<b>Fecha:</b> 25-07-2019		<b>Fotografía 10.</b>	<b>Fecha:</b> 25-07-2019	
Coordenadas UTM DATUM WGS84 HUSO 19 S	<b>Norte:</b> 7.765.226 <b>Este:</b> 463.815		Coordenadas UTM DATUM WGS84 HUSO 19 S	<b>Norte:</b> 7.768.068 <b>Este:</b> 462.956	
<b>Descripción del medio de prueba:</b> Pilas de lixiviación sin riego ni percolación de soluciones desde las mismas.		<b>Descripción del medio de prueba:</b> Piscina PLS encarpetada y con costra de color verdoso en su interior.

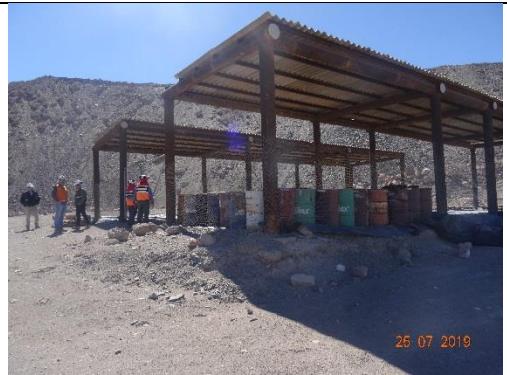
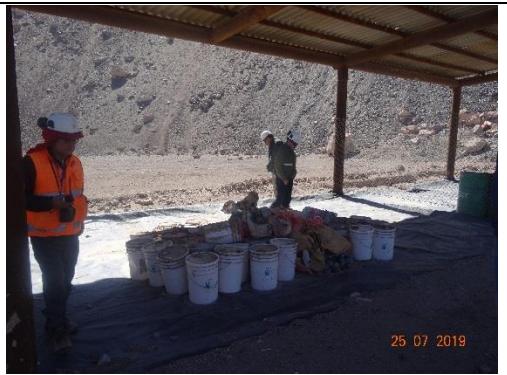
- a. Se visitó el sector de patio de residuos, en cuyo interior existía un sector cercado perimetralmente para el almacenamiento de los RESPEL, el cual se encontraba con candado al momento de la visita (Fotografía 11). En su interior se observaron distintos recipientes tales como tambores metálicos, bidones plásticos, los cuales no se encontraban rotulados ni con identificación, además se observó un extintor vencido (2016) (Fotografías 12 y 13).

- “De acuerdo a lo informado por la empresa y relacionado a los compromisos en el patio de Residuos Sólidos Industriales no Tóxicos, en dicho sector se observan acopios con diversos materiales revueltos, maderas, tuberías, plásticos, neumáticos, otros. En sector denominado acopios de neumáticos éstos no se mantienen ordenados y en sector aledaño se observan otros materiales contaminados al interior de medio tambor que contiene filtros y aceite. Al interior de la jaula de residuos peligrosos se observan en su mayoría tambores vacíos y algunos con materiales contaminados sin rotular, extintor del sitio con mantención vencida”.

<b>Fotografía 11.</b>	<b>Fecha:</b> 25-07-2019		<b>Fotografía 12.</b>	<b>Fecha:</b> 25-07-2019	
Coordenadas UTM DATUM WGS84 HUSO 19 S	<b>Norte:</b> 7.767.840 <b>Este:</b> 464.563		Coordenadas UTM DATUM WGS84 HUSO 19 S	<b>Norte:</b> 7.767.840 <b>Este:</b> 464.563	
<b>Descripción del medio de prueba:</b> Patio de residuos, con sector cercado perimetral para el almacenamiento de los RESPEL.		<b>Descripción del medio de prueba:</b> Tambores metálicos y bidones plásticos sin rotulación o identificación en Sector de RESPEL.

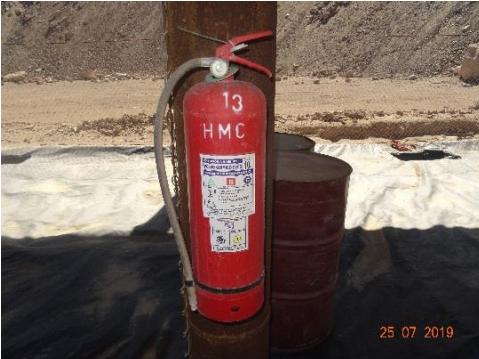
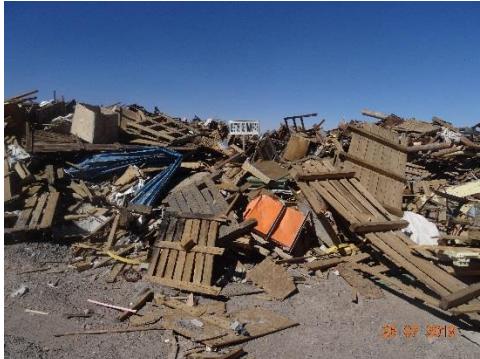
- b. En otro sector identificado como "restos de maderas" ubicado en las coordenadas UTM WGS 84 Huso 19 S 7.767.709 N - 464.574 E, se observaron restos de madera, pero también otros materiales como residuos domésticos, tuberías y neumáticos (Fotografías 14 y 15).

<b>Fotografía 13.</b>		<b>Fecha:</b> 25-07-2019	<b>Fotografía 14.</b>		<b>Fecha:</b> 25-07-2019
<b>Coordenadas UTM DATUM WGS84 HUSO 19 S</b>		<b>Norte:</b> 7.767.840 <b>Este:</b> 464.563	<b>Coordenadas UTM DATUM WGS84 HUSO 19 S</b>		<b>Norte:</b> 7.767.709 <b>Este:</b> 464.574
<b>Descripción del medio de prueba:</b> Extintor vencido ubicado en Sector de RESPEL.			<b>Descripción del medio de prueba:</b> Restos de madera, residuos domésticos, tubería y neumáticos en sector denominado como "Restos de Maderas".

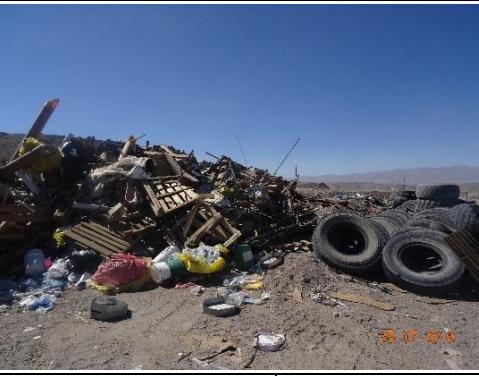
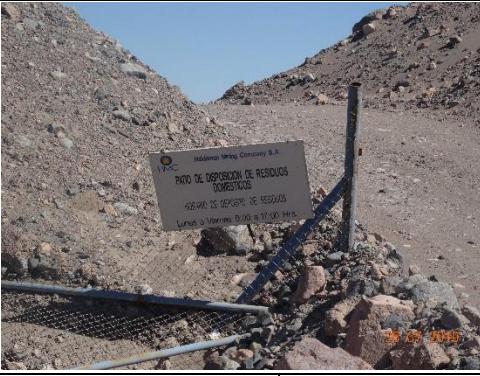
- c. En el sector patio de residuos domésticos, ubicado en las coordenadas UTM WGS 84 Huso 19 S 7.767.675 N - 464.509 E, el Sr. Rodríguez indicó que los residuos se cubrían con una capa de material de 2 metros de altura. Se constató que el área contaba con cerco perimetral intermitente dado que un sector del cerco se encontraba caído (Fotografías 16 y 17).

<b>Fotografía 15.</b>		<b>Fecha:</b> 25-07-2019	<b>Fotografía 16.</b>		<b>Fecha:</b> 25-07-2019
<b>Coordenadas UTM DATUM WGS84 HUSO 19 S</b>		<b>Norte:</b> 7.767.709 <b>Este:</b> 464.574	<b>Coordenadas UTM DATUM WGS84 HUSO 19 S</b>		<b>Norte:</b> 7.767.675 <b>Este:</b> 464.509
<b>Descripción del medio de prueba:</b> Restos de madera, residuos domésticos, tubería y neumáticos en sector denominado como "Restos de Maderas".			<b>Descripción del medio de prueba:</b> Sector Patio de Residuos Domésticos con cerco perimetral intermitente.

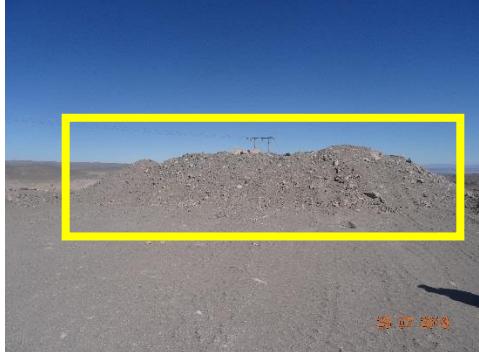
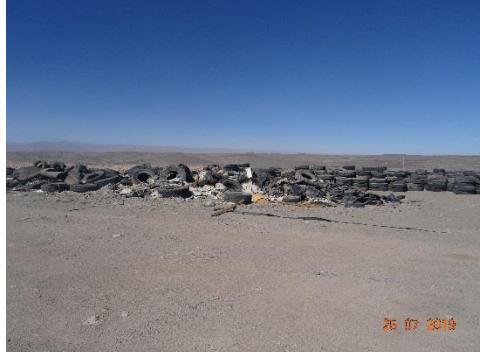
- d. Se constató sector con acumulación de neumáticos dispersos ubicado en las coordenadas UTM WGS 84 Huso 19 S 7.767.829 N - 464.643 E. En este sector se observó un tambor con filtros y aceite en su interior (Fotografía 18).

<b>Fotografía 17.</b>		<b>Fecha:</b> 25-07-2019	<b>Fotografía 18.</b>		<b>Fecha:</b> 25-07-2019
<b>Coordenadas UTM DATUM WGS84 HUSO 19 S</b>		<b>Norte:</b> 7.767.675 <b>Este:</b> 464.509	<b>Coordenadas UTM DATUM WGS84 HUSO 19 S</b>		<b>Norte:</b> 7.767.829 <b>Este:</b> 464.643
<b>Descripción del medio de prueba:</b> Cobertura de residuos con una capa de material de dos metros de altura, en el Sector denominado Patio de Residuos Domésticos.			<b>Descripción del medio de prueba:</b> Neumáticos dispersos acumulados junto a un tambor con filtros y aceite en su interior.

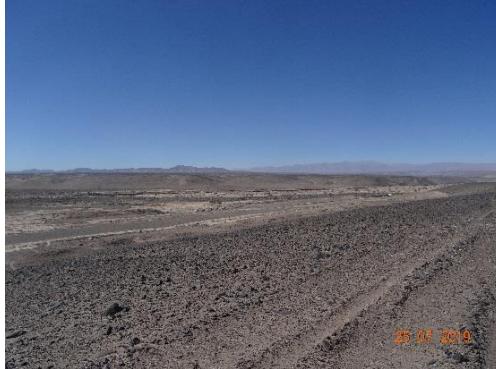
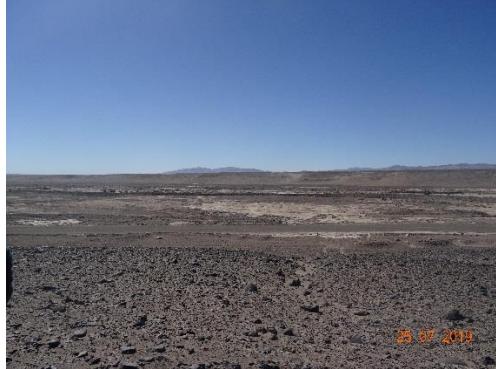
- m. Se visitó sector de antiguas piscinas de descarte, constatándose pretil construido el cual desviaba aguas en sector que bordeaba a las antiguas piscinas, las cuales al momento de la visita se visualizaron como excavaciones sin presencia de encarpetado (Fotografía 19 y 20).
- n. El Sr. Rodríguez indicó que estas piscinas correspondían a un proyecto antiguo y que no fueron usadas por ellos. Consultado el Sr. Rodríguez por la forestación en este sector mencionó que tras intentos fallidos ésta no se concretó, pero manifestó que esto había sido informado a la Autoridad.

<b>Fotografía 19.</b>		<b>Fecha:</b> 25-07-2019	<b>Fotografía 20.</b>		<b>Fecha:</b> 25-07-2019
<b>Coordenadas UTM DATUM WGS84 HUSO 19 S</b>		<b>Norte:</b> 7.760.346 <b>Este:</b> 450.966	<b>Coordenadas UTM DATUM WGS84 HUSO 19 S</b>		<b>Norte:</b> 7.760.346 <b>Este:</b> 450.966
<b>Descripción del medio de prueba:</b> Sector de antiguas piscinas de descarte, las cuales se visualizan como excavaciones sin encarpetado.			<b>Descripción del medio de prueba:</b> Sector de antiguas piscinas de descarte, las cuales se visualizan como excavaciones sin encarpetado.

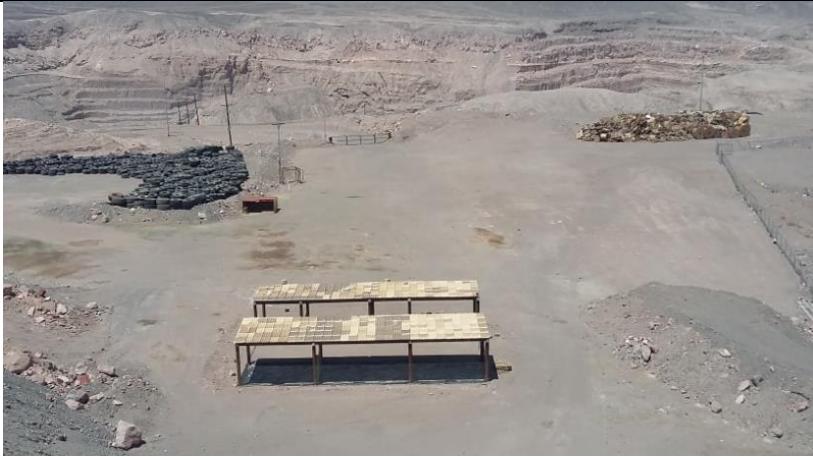
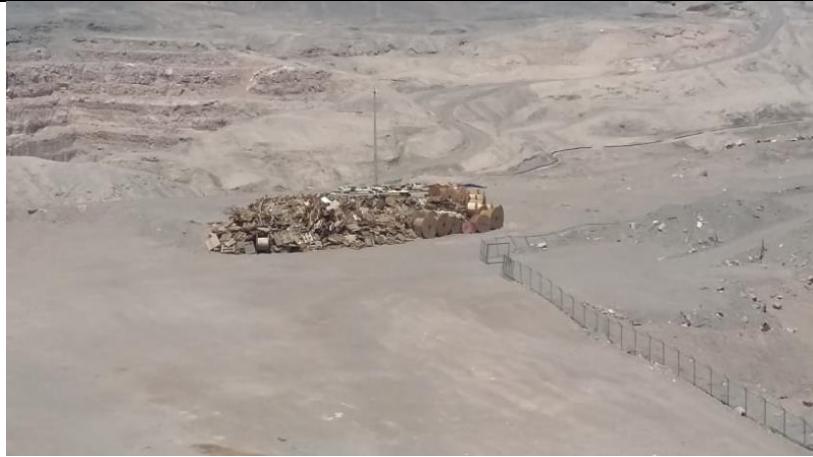
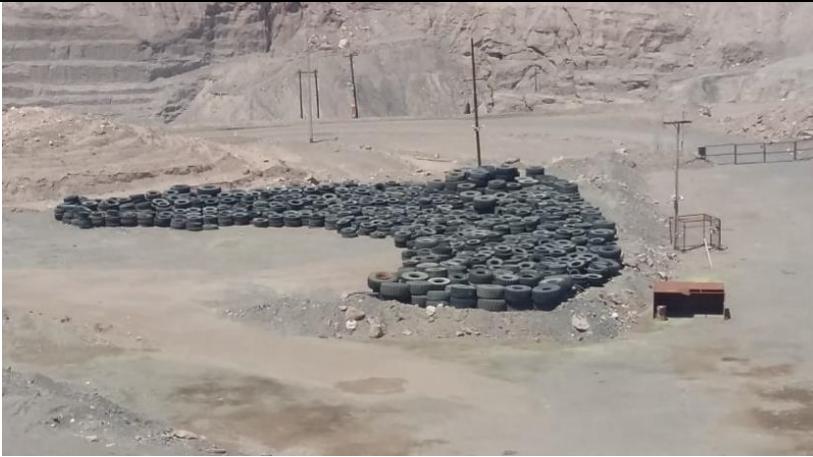
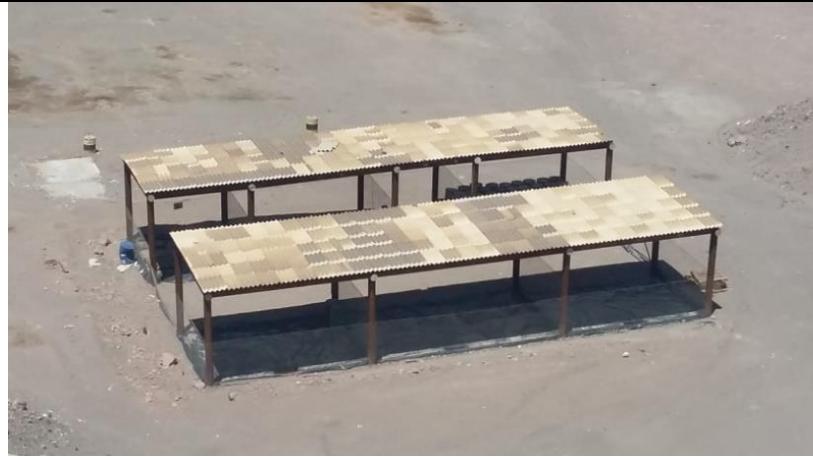
<p>Fuente: Carta HMC-002/2020 de fecha 13 de marzo de 2020.</p>
<b>Registro 1.</b> <b>Descripción del medio de prueba:</b> Vista Panorámica Sector de Acopio de Residuos Sólidos No Peligrosos.	<b>Registro 2.</b> <b>Descripción del medio de prueba:</b> Vista Panorámica Sector "Restos de Madera".

<p>Fuente: Carta HMC-002/2020 de fecha 13 de marzo de 2020.</p>
<b>Registro 3.</b> <b>Descripción del medio de prueba:</b> Vista Panorámica Sector "Neumáticos".	<b>Registro 4.</b> <b>Descripción del medio de prueba:</b> Vista Panorámica Sector "Residuos Contaminados".

De acuerdo a lo anterior, esta Superintendencia, con fecha 02 de marzo de 2020, emitió la Resolución Exenta N°13/2020 (Anexo N°9) con requerimiento de información dirigido a Haldeman Mining Company S.A., solicitando “*Informe con medios de verificación que permitan corroborar el cumplimiento definitivo del Plan de Ordenamiento y Limpieza en el Sector de Acopio de Residuos Sólidos No Peligrosos*”. En respuesta a lo anterior, el titular en carta HMC-002/2020 de fecha 13 de marzo de 2020 (Anexo N°8) señaló que “*las actividades fueron debidamente ejecutadas y en el plazo comprometido*”, indicando que para la segregación y disposición final de los residuos “Restos de madera” y “Neumáticos” se contrató a la empresa Transportes Moscoso y Moscoso Ltda. (ver Orden de Servicio en Registro 5 y 6), y que la disposición final de los residuos peligrosos “*se realizó en Soluciones Ambientales del Norte S.A. (Res.Ex. N°1680 del 12 de mayo de 2008), ubicada a 45 km de la localidad de Baquedano, Comuna de Sierra Gorda, y según consta en Declaración de Residuos Peligrosos N° Folio 942479 (Cerrado)*” (Registro 7). La empresa adjuntó fotografías del sector de acopio de residuos las cuales se presentan en Registro 1 al 4.

De acuerdo a lo anterior, se concluye que la empresa llevó a cabo las acciones que permitieron dar cumplimiento a los compromisos adquiridos con esta Superintendencia.

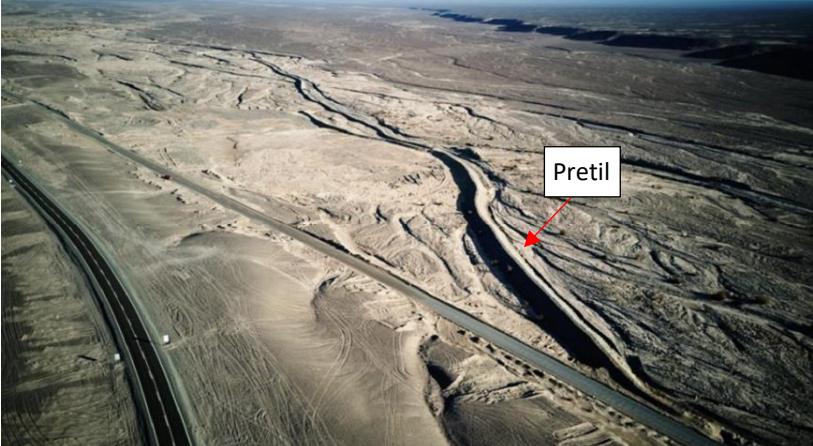
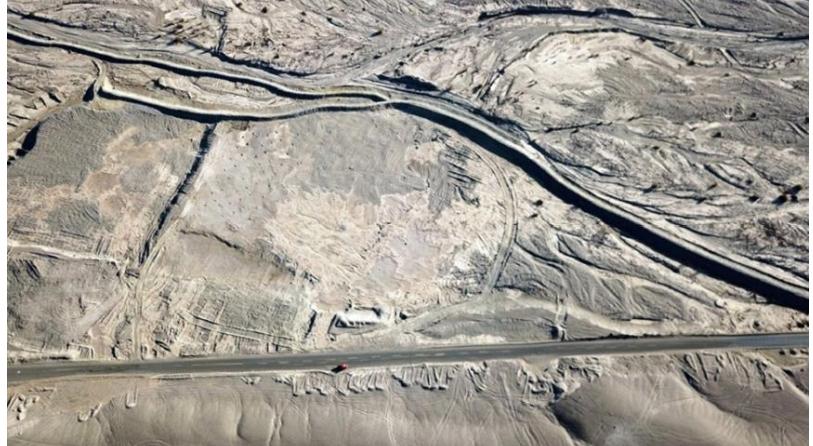
Fuente: Carta HMC 026/19 de fecha 29 de julio 2019.	Carta HMC 026/19 de fecha 29 de julio 2019.
<b>Registro 8.</b>	<b>Registro 9.</b>
<b>Descripción del medio de prueba:</b> Pretil complementario construido.	<b>Descripción del medio de prueba:</b> Pretil complementario construido.

En Carta HMC-005/2017 de fecha 17 de marzo de 2017 (Anexo N°2) la empresa señaló que “con el objeto de asegurar la permanencia en el tiempo del empréstito sobre el área de las piscinas de descarte, proponemos realizar un “Pretil Complementario a los Desvíos Aluvionales” de acuerdo a lo detallado en el documento adjunto Pretil Complementario a Desvíos Aluvionales. Este pretil, que tendrá una altura de 1,5 metros y una longitud de 1.200 metros, de acuerdo a lo que se indica en el documento antes referido, será construido por Haldeman Mining Company (HMC), tan pronto finalice el periodo del Invierno Altiplánico de este año y para asegurar su permanencia en el tiempo, HMC se compromete a realizar anualmente labores de mantención al Pretil, antes del periodo de Invierno Altiplánico”
