## INFORME TÉCNICO DE FISCALIZACIÓN AMBIENTAL

ALCANTARILLADO FLOR DEL LLANO

DFZ-2020-58-VII-RCA

MARZO 2020

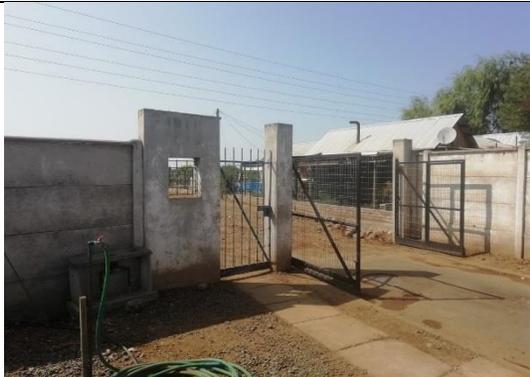
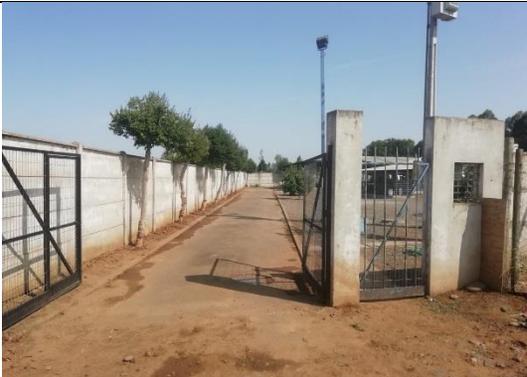
- b. La PTAS se localiza en las coordenadas UTM (WGS 84): 6.069.923 N- 270.230 E. Fotografías 1 y 2.
- c. Los Sres. Guajardo y Palacio, indicaron que la PTAS de “Aurora-Flor del Llano” fue construida entre los años 2006 al 2007, y comenzó a operar el año 2008. Actualmente la planta atiende aproximadamente 760 arranques. Se indicó que el alcantarillado involucrado es de aproximadamente 15 km.

<b>Fotografía 1.</b>	<b>Fecha: 24-01-2020.</b>	<b>Fotografía 2.</b>	<b>Fecha: 24-01-2020.</b>
<b>Coordenadas UTM DATUM WGS84 HUSO 19</b>	<b>Norte: 6.069.923</b>	<b>Este: 270.230</b>	<b>Coordenadas UTM DATUM WGS84 HUSO 19</b>
<b>Descripción del medio de prueba:</b> planta de tratamiento de aguas servidas (PTAS) de "Aurora-Flor del Llano".		<b>Descripción del medio de prueba:</b> PTAS de "Aurora-Flor del Llano".

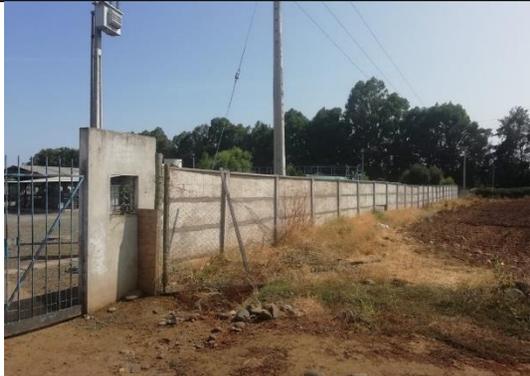
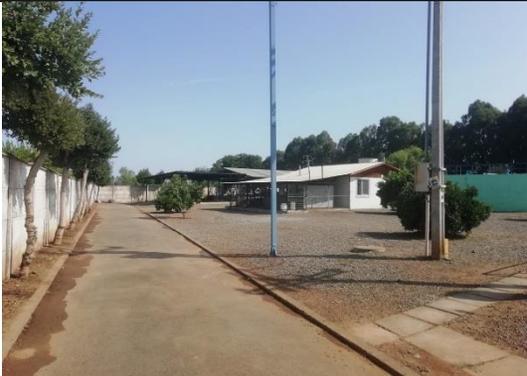
- e. Durante las actividades de inspección, se constató que por las afueras de la PTAS, existe cierre perimetral completo (con panderetas de cemento) y plantación de árboles nativos como Peumo y Quillay. Por dentro de la PTAS existen algunos naranjos y castaño. Fotografías 3, 4 y 5.

<b>Fotografía 3.</b>	<b>Fecha: 24-01-2020.</b>	<b>Fotografía 4.</b>	<b>Fecha: 24-01-2020.</b>
<b>Coordenadas UTM DATUM WGS84 HUSO 19</b>	<b>Norte: 6.069.923</b>	<b>Este: 270.230</b>	<b>Coordenadas UTM DATUM WGS84 HUSO 19</b>
<b>Descripción del medio de prueba:</b> por las afueras de la PTAS, existe cierre perimetral completo (con panderetas de cemento).		<b>Descripción del medio de prueba:</b> por las afueras de la PTAS, existe plantación de árboles nativos como Peumo y Quillay. Por dentro de la PTAS, existen algunos naranjos y castaño.

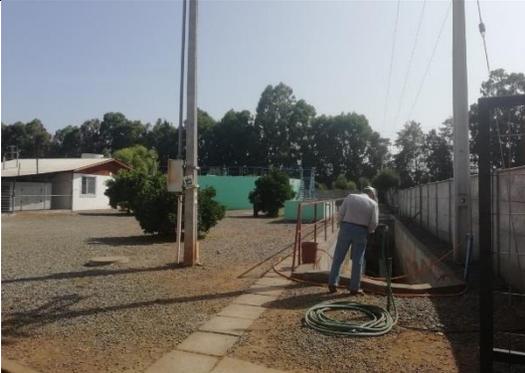
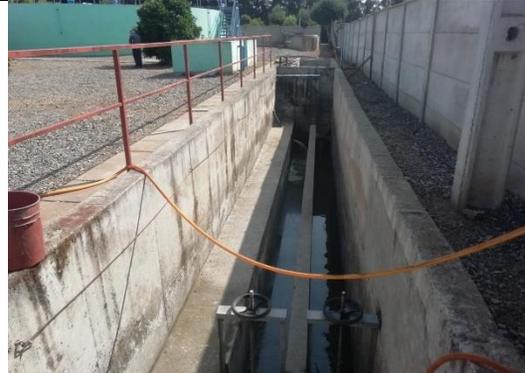
- f. Se constató que, dentro de la PTAS, llegan las aguas servidas a través de un tubo o ducto. En dicho punto existe una rejilla que retiene los residuos sólidos de mayor tamaño. Posteriormente, las aguas servidas se trasladan por dos canales de concreto, en donde a través de bombas, se impulsan hacia un desarenador y a un desgrasador. Luego las aguas se dirigen hacia un pozo de elevación, desde donde a través de tres bombas, se impulsan hacia la piscina principal de la PTAS, denominado núcleo o reactor. Fotografías 6, 7, 8 y 9.

<b>Fotografía 5.</b>			<b>Fecha: 24-01-2020.</b>			<b>Fotografía 6.</b>			<b>Fecha: 24-01-2020.</b>								
<b>Coordenadas UTM DATUM WGS84 HUSO 19</b>			<b>Norte: 6.069.923</b>			<b>Este: 270.230</b>			<b>Coordenadas UTM DATUM WGS84 HUSO 19</b>			<b>Norte: 6.069.923</b>			<b>Este: 270.230</b>		
<b>Descripción del medio de prueba:</b> por las afueras de la PTAS, existe plantación de árboles nativos como Peumo y Quillay. Por dentro de la PTAS, existen algunos naranjos y castaño.						<b>Descripción del medio de prueba:</b> las aguas servidas llegan a la PTAS a través de un tubo o ducto. En dicho punto existe una rejilla que retiene los residuos sólidos de mayor tamaño.

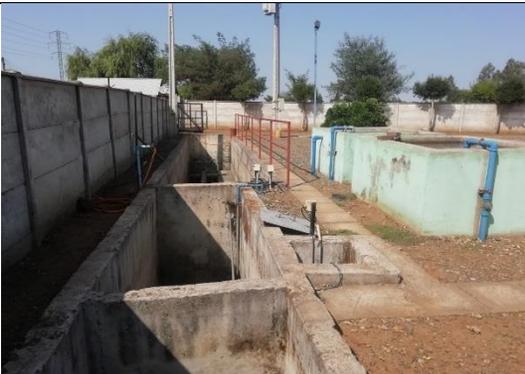
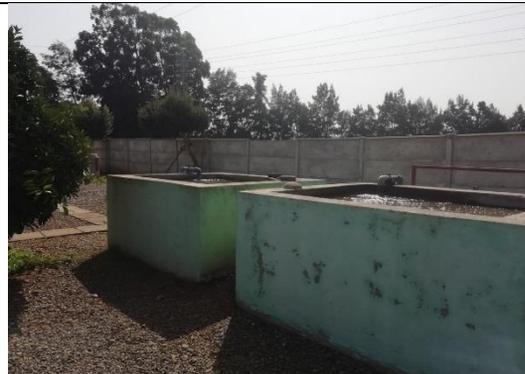
<b>Fotografía 7.</b>			<b>Fecha: 24-01-2020.</b>			<b>Fotografía 8.</b>			<b>Fecha: 24-01-2020.</b>								
<b>Coordenadas UTM DATUM WGS84 HUSO 19</b>			<b>Norte: 6.069.923</b>			<b>Este: 270.230</b>			<b>Coordenadas UTM DATUM WGS84 HUSO 19</b>			<b>Norte: 6.069.923</b>			<b>Este: 270.230</b>

<b>Descripción del medio de prueba:</b> canales de concreto desde donde se impulsan las aguas servidas hacia un desarenador y a un desgrasador.						<b>Descripción del medio de prueba:</b> desarenador y desgrasador.

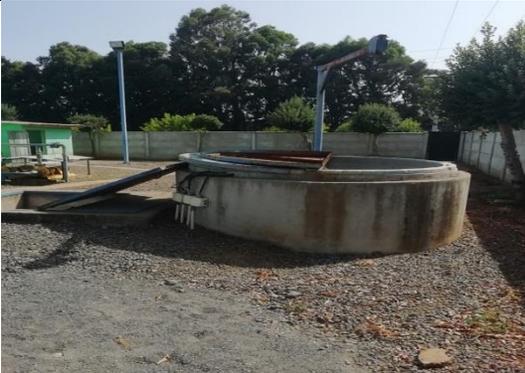
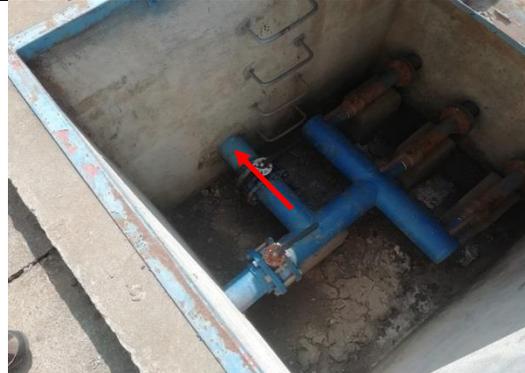
- g. En el sector del pozo de elevación existe una tubería, indicando por parte de los Sres. Guajardo y Palacio, que nunca se ha utilizado y que permitiría evacuar aguas sin tratar ante eventos climáticos extremos u otras contingencias. Fotografía 10.

<b>Fotografía 9.</b>		<b>Fecha: 24-01-2020.</b>		<b>Fotografía 10.</b>	
<b>Coordenadas UTM DATUM WGS84 HUSO 19</b>		<b>Norte: 6.069.923</b>		<b>Este: 270.230</b>	
<b>Coordenadas UTM DATUM WGS84 HUSO 19</b>		<b>Norte: 6.069.923</b>		<b>Este: 270.230</b>	
<b>Descripción del medio de prueba:</b> pozo de elevación.			<b>Descripción del medio de prueba:</b> tubería en el pozo de elevación que permitiría evacuar aguas sin tratar ante eventos climáticos extremos u otras contingencias.

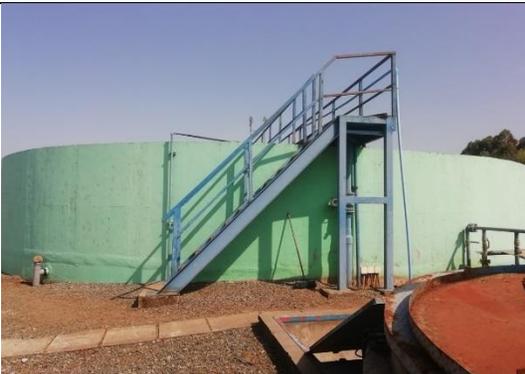
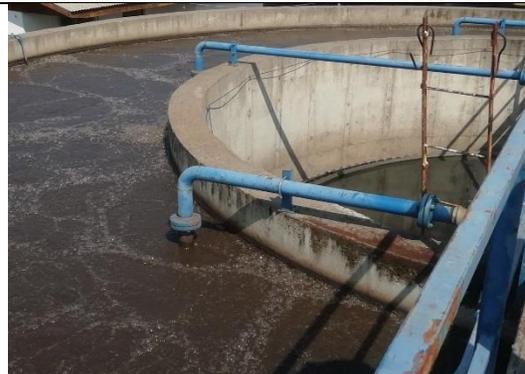
- h. En la piscina principal se realiza tratamiento con bacterias, las que van oxigenando el agua. Existen bombas de recirculación y barredor de depuración. Fotografías 11, 12 y 13.

<b>Fotografía 11.</b>		<b>Fecha: 24-01-2020.</b>		<b>Fotografía 12.</b>	
<b>Coordenadas UTM DATUM WGS84 HUSO 19</b>		<b>Norte: 6.069.923</b>		<b>Este: 270.230</b>	
<b>Coordenadas UTM DATUM WGS84 HUSO 19</b>		<b>Norte: 6.069.923</b>		<b>Este: 270.230</b>	
<b>Descripción del medio de prueba:</b> piscina principal donde se realiza el tratamiento con bacterias.			<b>Descripción del medio de prueba:</b> bombas de recirculación en piscina principal.

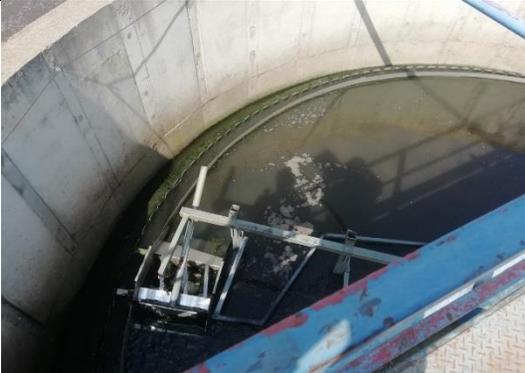
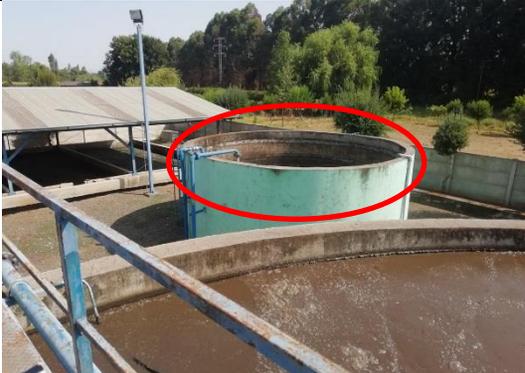
- i. Se constató la existencia de una estructura denominada pulgar de lodo, digestor o espesador de lodo y canchas de secado, observando en ellas, lodos acumulados y en proceso de secado. Fotografías 14, 15 y 16.

<b>Fotografía 13.</b>	<b>Fecha: 24-01-2020.</b>	<b>Fotografía 14.</b>	<b>Fecha: 24-01-2020.</b>
<b>Coordenadas UTM DATUM WGS84 HUSO 19</b>	<b>Norte: 6.069.923</b>	<b>Este: 270.230</b>	<b>Coordenadas UTM DATUM WGS84 HUSO 19</b>
<b>Coordenadas UTM DATUM WGS84 HUSO 19</b>	<b>Norte: 6.069.923</b>	<b>Este: 270.230</b>	<b>Coordenadas UTM DATUM WGS84 HUSO 19</b>
<b>Descripción del medio de prueba: barredor de depuración en piscina principal.</b>		<b>Descripción del medio de prueba: pulgar de lodo.</b>

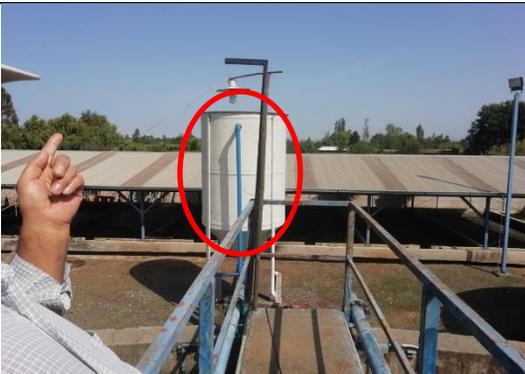
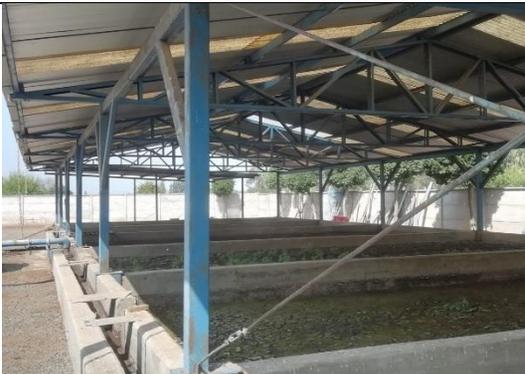
<b>Fotografía 15.</b>	<b>Fecha: 24-01-2020.</b>	<b>Fotografía 16.</b>	<b>Fecha: 24-01-2020.</b>
<b>Coordenadas UTM DATUM WGS84 HUSO 19</b>	<b>Norte: 6.069.923</b>	<b>Este: 270.230</b>	<b>Coordenadas UTM DATUM WGS84 HUSO 19</b>
<b>Coordenadas UTM DATUM WGS84 HUSO 19</b>	<b>Norte: 6.069.923</b>	<b>Este: 270.230</b>	<b>Coordenadas UTM DATUM WGS84 HUSO 19</b>
<b>Descripción del medio de prueba: digestor o espesador de lodo.</b>		<b>Descripción del medio de prueba: canchas de secado de lodos.</b>

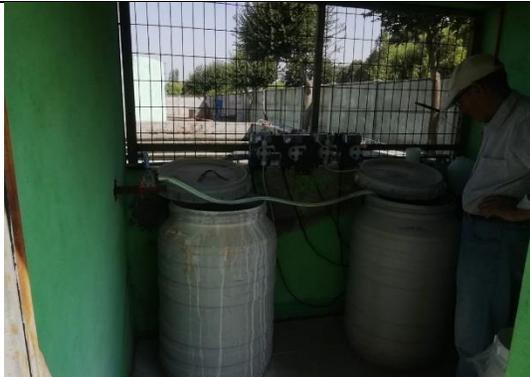
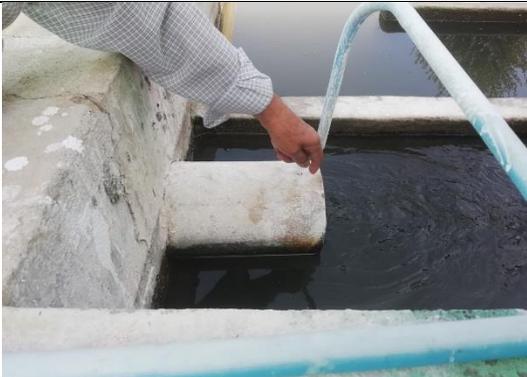
- j. Se constató la existencia y operación de sala de cloración y cámara de contacto, en donde se aplica cloro y bisulfito. Fotografías 17 y 18.
- k. En otro sector de la PTAS, se constató la existencia de un grupo electrógeno, el cual se utiliza en eventos de cortes de energía eléctrica. Fotografía 19.

<b>Fotografía 17.</b>		<b>Fecha: 24-01-2020.</b>		<b>Fotografía 18.</b>		<b>Fecha: 24-01-2020.</b>	
<b>Coordenadas UTM DATUM WGS84 HUSO 19</b>		<b>Norte: 6.069.923</b>	<b>Este: 270.230</b>	<b>Coordenadas UTM DATUM WGS84 HUSO 19</b>		<b>Norte: 6.069.923</b>	<b>Este: 270.230</b>
<b>Descripción del medio de prueba: sala de cloración.</b>				<b>Descripción del medio de prueba: cámara de contacto.</b>

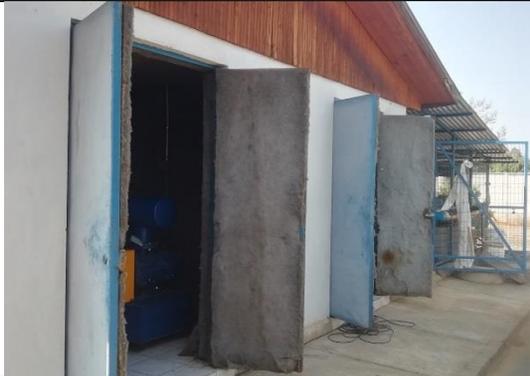
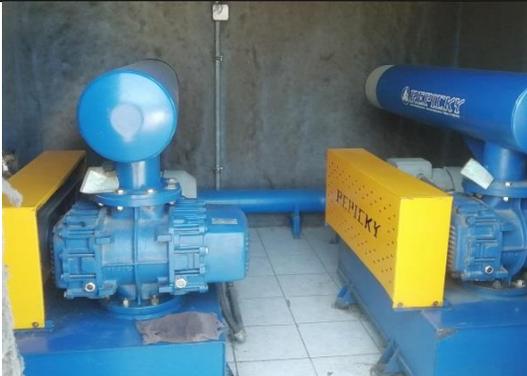
- l. Además, se constató la operación de dos sopladores, los cuales se localizan en una sala con sistema de control de ruido (estructura forrada con aislante). Fotografía 20.

<b>Fotografía 19.</b>		<b>Fecha: 24-01-2020.</b>		<b>Fotografía 20.</b>		<b>Fecha: 24-01-2020.</b>	
<b>Coordenadas UTM DATUM WGS84 HUSO 19</b>		<b>Norte: 6.069.923</b>	<b>Este: 270.230</b>	<b>Coordenadas UTM DATUM WGS84 HUSO 19</b>		<b>Norte: 6.069.923</b>	<b>Este: 270.230</b>
<b>Descripción del medio de prueba: sector de grupo electrógeno.</b>				<b>Descripción del medio de prueba: sopladores.</b>

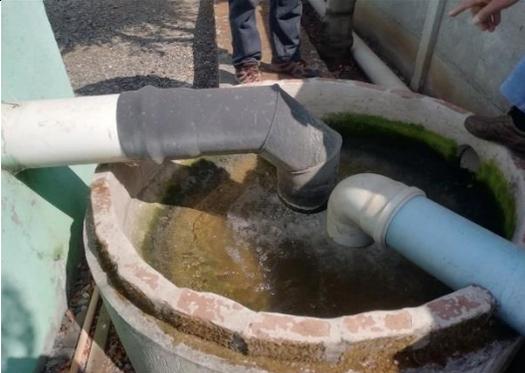
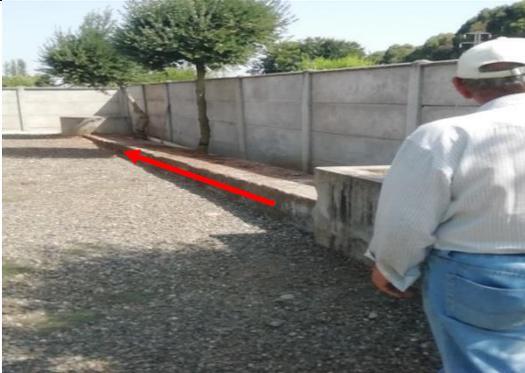
<b>Hechos:</b> <ol style="list-style-type: none"><li>Durante las actividades de inspección, se constató que el agua tratada de la PTAS se dirige hacia un tubo de salida o descarga, la cual se dirige hacia un canal externo. Fotografías 21 y 22.</li><li>Se constató que al costado del tubo de salida existe una tubería, indicando por parte de los Sres. Luis Guajardo y Jorge Palacio (Presidente y Secretario de APR Escorpión Ltda., respectivamente), que se utiliza en el caso de eventos de lluvia extrema para evacuar el posible sobre stock de aguas tratadas, hacia el canal antes mencionado. Fotografía 23.</li><li>Además, se indicó que en el tubo de salida se realizan los monitoreos de calidad de aguas.</li><li>Se constató que desde el tubo de salida o descarga se traslada el agua tratada a través de una canaleta de cemento, hacia un canal de riego localizado al Norte de la PTAS (coordenadas UTM (WGS 84): 6.069.969 N- 270.237 E). Dicho canal de riego posee un ancho aproximado de 50 cm por 50 cm de profundidad. Fotografías 24 y 25.</li><li>Se indicó por parte de los Sres. Guajardo y Palacio, que dicho canal proviene desde el Oriente de la localidad de Aurora (cercano a San Clemente) y en su recorrido, previo al punto de descarga de la PTAS, existen poblaciones, casas y campos agrícolas que podrían verter aguas no tratadas al canal.</li><li>Finalmente, se constató que dicho canal, en dirección al Poniente de la PTAS, confluye en el Canal Huilquilemu (coordenadas UTM (WGS 84): 6.070.243 N- 269.996 E). Fotografías 26 y 27. En el sector de confluencia existe otro canal que proviene de un fundo agrícola. Fotografía 28.</li><li>Finalmente, es importante mencionar que la Asociación Canal Huilquilemu, autorizó la recepción de aguas tratadas provenientes de la PTAS “Aurora y Flor del Llano”. Anexo 6.</li></ol>

<b>Fotografía 21.</b>	<b>Fecha: 24-01-2020.</b>	<b>Fotografía 22.</b>	<b>Fecha: 24-01-2020.</b>
<b>Coordenadas UTM DATUM WGS84 HUSO 19</b>	<b>Norte: 6.069.923</b> <b>Este: 270.230</b>	<b>Coordenadas UTM DATUM WGS84 HUSO 19</b>	<b>Norte: 6.069.923</b> <b>Este: 270.230</b>
<b>Descripción del medio de prueba:</b> tubo de salida o descarga del agua tratada de la PTAS.		<b>Descripción del medio de prueba:</b> tubo de salida o descarga se localiza dentro de una canaleta de cemento, la cual se dirige hacia canal de riego.

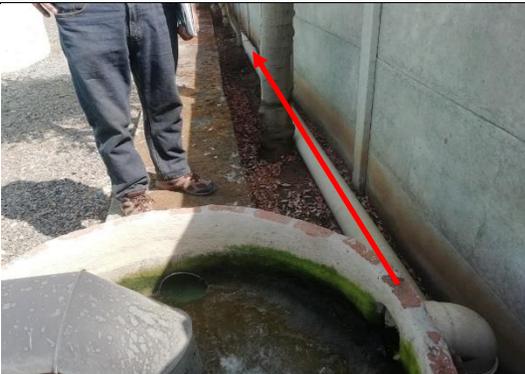
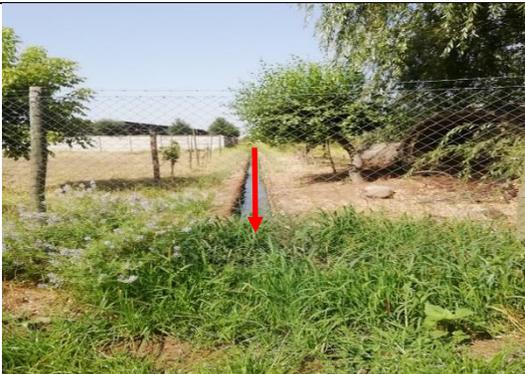
<b>Fotografía 23.</b>	<b>Fecha: 24-01-2020.</b>	<b>Fotografía 24.</b>	<b>Fecha: 24-01-2020.</b>
<b>Coordenadas UTM DATUM WGS84 HUSO 19</b>	<b>Norte: 6.069.923</b> <b>Este: 270.230</b>	<b>Coordenadas UTM DATUM WGS84 HUSO 19</b>	<b>Norte: 6.069.969</b> <b>Este: 270.237</b>
<b>Descripción del medio de prueba:</b> tubería que se utiliza en caso de eventos de lluvia extrema para evacuar el posible sobre stock de aguas tratadas, hacia canal de riego.		<b>Descripción del medio de prueba:</b> canaleta de cemento que transporta el agua tratada de la PTAS y que se dirige hacia canal de riego.

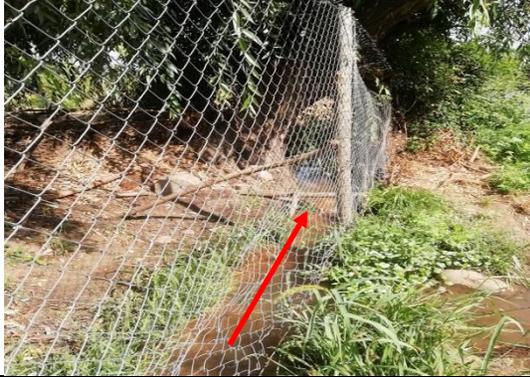
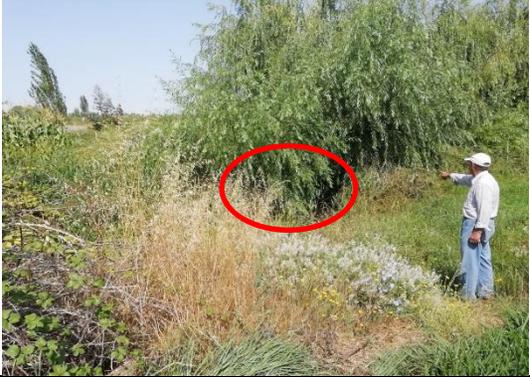
<b>Fotografía 25.</b>		<b>Fecha: 24-01-2020.</b>	
<b>Coordenadas UTM DATUM WGS84 HUSO 19</b>		<b>Norte: 6.069.969</b>	<b>Este: 270.237</b>
<b>Descripción del medio de prueba:</b> canal de riego que recibe el agua tratada de la PTAS.		<b>Descripción del medio de prueba:</b> sector donde confluye el Canal Huilquilemu con el canal de riego que recibe el agua tratada de la PTAS.

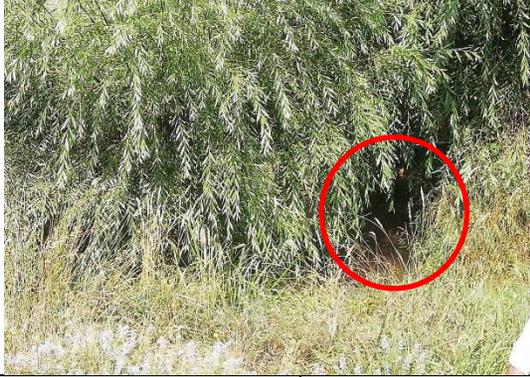
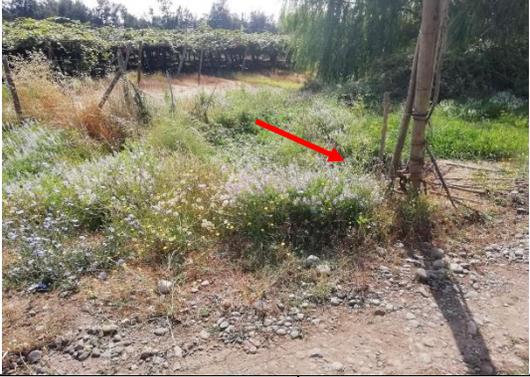
<b>Fotografía 27.</b>		<b>Fecha: 24-01-2020.</b>	
<b>Coordenadas UTM DATUM WGS84 HUSO 19</b>		<b>Norte: 6.070.243</b>	<b>Este: 269.996</b>
<b>Descripción del medio de prueba:</b> sector donde confluye el Canal Huilquilemu con el canal de riego que recibe el agua tratada de la PTAS.		<b>Descripción del medio de prueba:</b> en sector donde confluye el Canal Huilquilemu con el canal de riego que recibe el agua tratada de la PTAS, existe otro canal que proviene de un fundo agrícola.

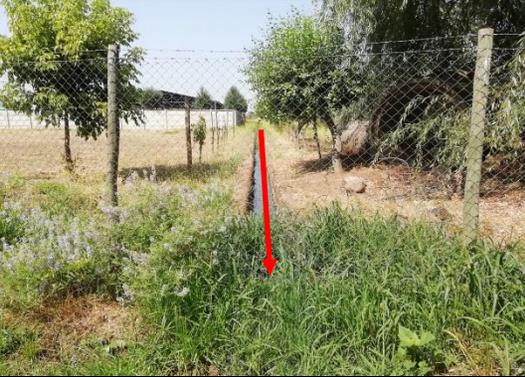
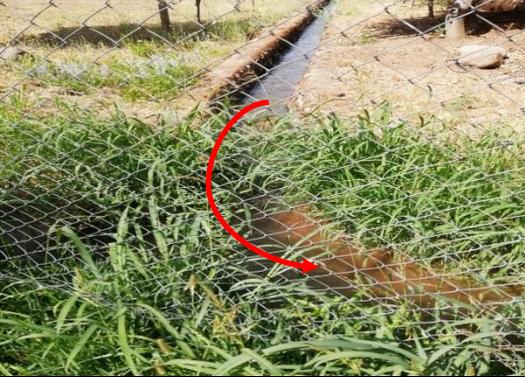
<b>Hechos:</b> <ul style="list-style-type: none"><li>a. En la reunión informativa, los Sres. Luis Guajardo y Jorge Palacio (Presidente y Secretario de APR Escorpión Ltda., respectivamente), indicaron que nunca se han presentado episodios o quejas sobre olores molestos y ruido (existe una villa y casas cercanas a la PTAS).</li><li>b. Durante las actividades de inspección, en todo el recorrido realizado por el interior de la PTAS, no se constató olor molesto.</li><li>c. Además, durante las actividades de inspección, no se constató olor molesto en el punto de descarga de la PTAS (canal de riego), constatando que el agua proveniente de la PTAS, presentaba un color transparente o claro. Fotografías 29 y 30.</li></ul>

<b>Fotografía 29.</b>		<b>Fecha: 24-01-2020.</b>	
<b>Coordenadas UTM DATUM WGS84 HUSO 19</b>		<b>Norte:</b> 6.069.969	<b>Este:</b> 270.237
<b>Descripción del medio de prueba:</b> en el punto de descarga de la PTAS (canal de riego), no se constató olor molesto. Además, el agua proveniente de la PTAS, presentaba un color transparente o claro.		<b>Descripción del medio de prueba:</b> en el punto de descarga de la PTAS (canal de riego), no se constató olor molesto. Además, el agua proveniente de la PTAS, presentaba un color transparente o claro.
