INFORME TÉCNICO DE FISCALIZACIÓN AMBIENTAL

APR CARRIZAL BAJO

DFZ-2020-171-III-RCA

Marzo, 2020

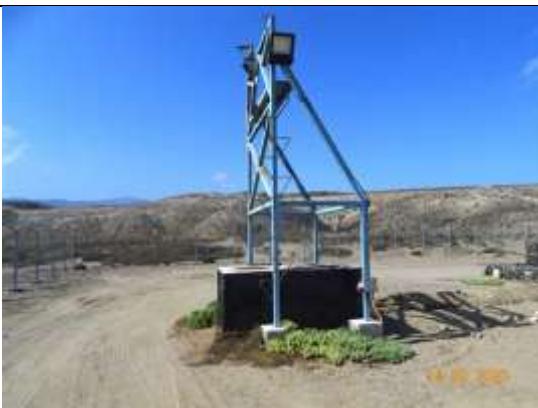
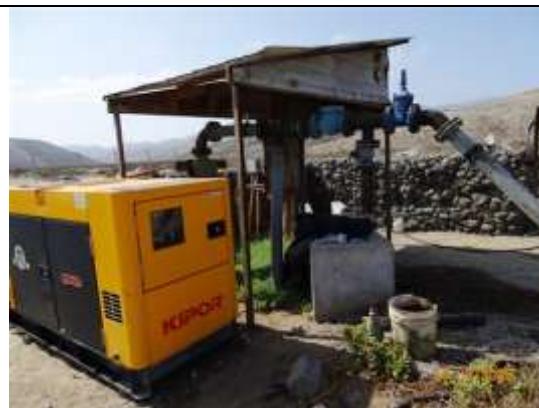
Estación 1. Pozo del Proyecto <ul style="list-style-type: none">• En este lugar se constató la instalación de un pozo (ver fotografía N°1), que corresponde a un segundo pozo que se habilitó, según lo indicado por la Sra. Salinas, a partir del año 2012, específicamente desde junio de ese año; ya que el primer pozo (señalado en la RCA) (ver fotografía N°3), se secó en esa fecha (junio 2012) por lo que se debió habilitar el segundo y actual, el que tiene una profundidad de 26 metros y no de los 30 metros que fueron solicitados en su momento.

Fotografía 1.		Fecha: 14.02.20		Fotografía 2.	
Coordenadas UTM DATUM WGS84 HUSO 19J		Norte: 6.889.684 m Este: 289.878 m		Coordenadas UTM DATUM WGS84 HUSO 19J	
Descripción del medio de prueba: se detalla en la imagen segundo pozo construido por el comité APR de Carrizal Bajo, luego de que el anterior se seca.		Descripción del medio de prueba: En la imagen aprecia antiguo pozo o pozo original declarado en la DIA del proyecto, el que se encuentra sin funcionar y sin agua.

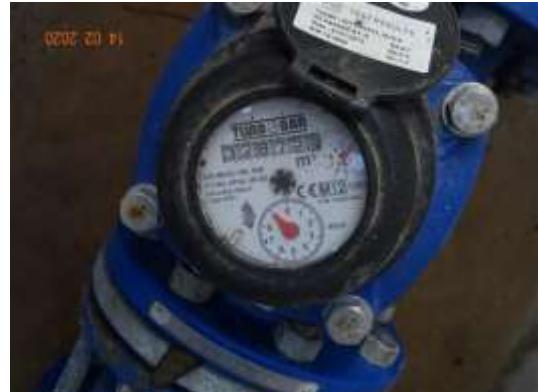
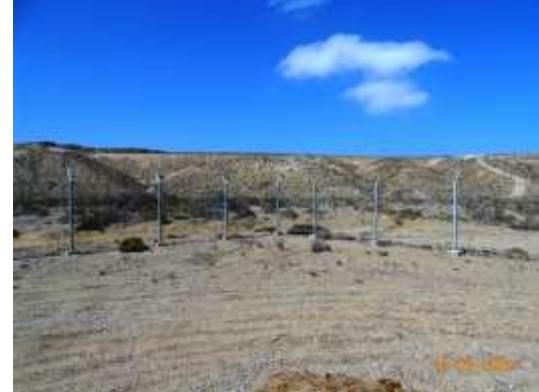
- El pozo está dentro de una cámara de concreto. Al momento de la fiscalización el flujómetro instalado en el pozo registraba un caudal acumulado de 328.759 m³ de agua (extraída) (ver fotografía N°3). A un costado de éste, a unos cuatro o cinco metros de distancia se encuentra el pozo antiguo (N°1).
- Dentro de la cámara y en el pozo se encuentra una bomba de impulsión de 7,5 Hp, la que permite la impulsión del agua extraída hacia la Planta de Tratamiento de Osmosis Reversa (PTOR).
- Se constató que el área de los pozos se encuentra cercada por un perímetro conformado por una malla acma (de metal) (ver fotografía N°4), la cual se sostiene a pilotes metálicos cada tres metros; malla o reja sobre la cual se encuentra una corrida de 3 tiras de alambres de púas. El sector se encuentra cerrado bajo llave (ver fotografía N°5).

Fotografía 3.		Fecha: 14.02.20		Fotografía 4.	
Coordenadas UTM DATUM WGS84 HUSO 19J		Norte: 6.889.682 m Este: 289.858 m		Coordenadas UTM DATUM WGS84 HUSO 19J	
Descripción del medio de prueba: En la imagen aprecia registro de flujómetro del pozo de captación de agua del proyecto APR Carrizal Bajo al momento de la inspección 328.759 m ³		Descripción del medio de prueba: se observa en la imagen cerco perimetral que rodea al área de los pozos del proyecto APR Carrizal Bajo.

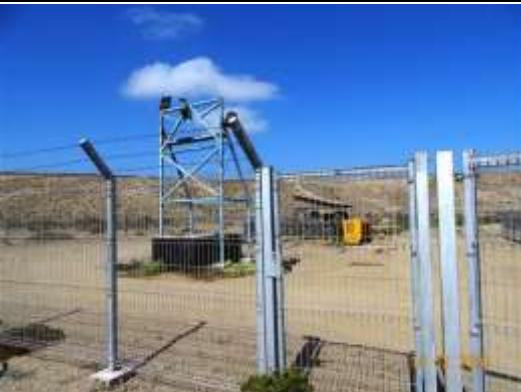
Fotografía 5. Fecha: 14.02.20 Coordenadas UTM DATUM WGS84 HUSO 19J Norte: 6.890.333 m Este: 289.318 m Descripción del medio de prueba: en la imagen se observa que el ingreso al sector de los pozos se encuentra cerrado con llave.			Fotografía 6. Fecha: 14.02.20 Coordenadas UTM DATUM WGS84 HUSO 19J Norte: 6.890.333 m Este: 289.318 m Descripción del medio de prueba: En la imagen se observa que la PTOR se encuentra dentro de un contenedor, tipo "conteiner".

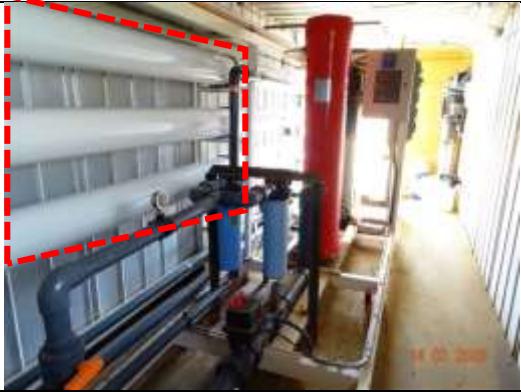
- Se pudo constatar que la PTOR tiene instalada 3 tuberías horizontales (ver fotografía N°7) que corresponden a las membranas de alta presión de marca "code line", de presión máxima de 200 psi, modelo 80A30 "Membrane Housing" (ver fotografía N°8).

Fotografía 7. Fecha: 14.02.20 Coordenadas UTM DATUM WGS84 HUSO 19J Norte: 6.890.320 m Este: 289.306 m Descripción del medio de prueba: se destacan en la imagen las tres tuberías horizontales correspondientes a las membranas de alta presión de la PTOR del proyecto.			Fotografía 8. Fecha: 14.02.20 Coordenadas UTM DATUM WGS84 HUSO 19J Norte: 6.890.333 m Este: 289.318 m Descripción del medio de prueba: Se observa en la imagen el tipo de membrana (modelo 80A30 "Membrane Housing") de alta presión instalada en la PTOR del proyecto.

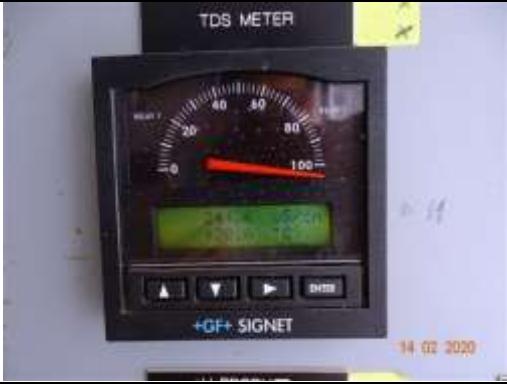
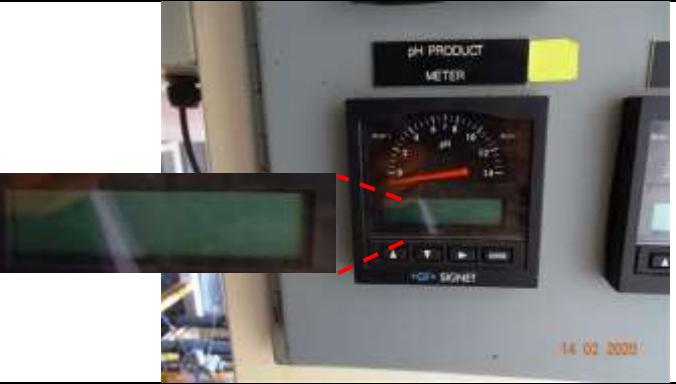
- Al momento de la inspección en el panel de control estaba activo el panel de control de Sólidos Disueltos Totales (TDS meter) en el que se verificó los siguientes indicadores: 244,6 $\mu\text{S}/\text{cm}$ y +26 °C (ver fotografía N°9).

- El panel de pH se encontraba sin indicador (similar a estar apagado) (ver figura N°10).
- Por otra parte, el panel del flujómetro del agua producto, si bien si estaba encendido, marcaba un total de 0 gpm (ver fotografía N°11).

- Respecto del registro de Sólidos Disueltos Totales (en adelante SDT), se indica que el indicador está relacionado con la conductividad eléctrica (en adelante CE) que se registra para el agua producto que genera la planta, es decir, para el agua que se distribuye a los habitantes de Carrizal Bajo. Al momento de la inspección se registró una conductividad eléctrica de 244,6 $\mu\text{S}/\text{cm}$. Considerando los estudios hechos por Hanna Instrument, empresa especialista en instrumentos electroquímicos, fotométricos y electrodos, se llegó a la conclusión luego de analizar los elementos existentes en diversas muestras de agua y

comparando los resultados con las medidas de CE que la relación que existe entre CE y SDT es la siguiente 2 $\mu\text{S}/\text{cm}$ CE es igual a 1 ppm de SDT¹. Considerando esta relación y el registro levantado durante la inspección, se puede concluir que el agua producto al momento de la inspección tenía 122,3 ppm de SDT, lo que es equivalente a 122,3 miligramos de STD por litro de agua.

- Al comparar estos valores con la Normativa chilena vigente para el agua potable NCh 405/1.Of.2005, en específico en su tabla N°7 “Parámetros relativos a características organolépticas”, SDT, podemos ver que la normativa establece como máximo 1.500 mg/L, por lo que el agua producto que se genera luego del proceso de osmosis inversa en la planta tiene un contenido de SDT muy por debajo de lo establecido como límite máximo en la normativa.

Fotografía 9.	Fecha: 14.02.20	Fotografía 10.	Fecha: 14.02.20		
Coordenadas UTM DATUM WGS84 HUSO 19J	Norte: 6.890.285 m	Este: 289.309 m	Coordenadas UTM DATUM WGS84 HUSO 19J	Norte: 6.890.285 m	Este: 289.309 m
Descripción del medio de prueba: se destaca en la imagen registro de los Sólidos Disueltos Totales que registraba la PTOR al momento de la inspección.		Descripción del medio de prueba: en la imagen se aprecia que el registro de pH del agua producto no estaba en funcionamiento al momento de la inspección.

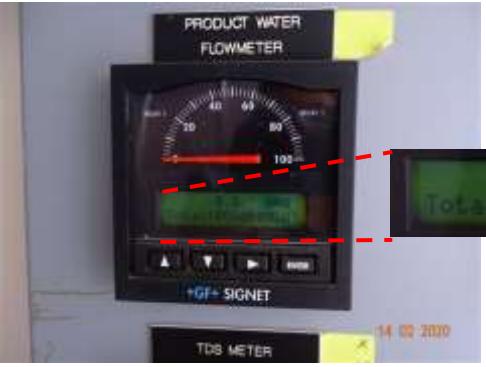
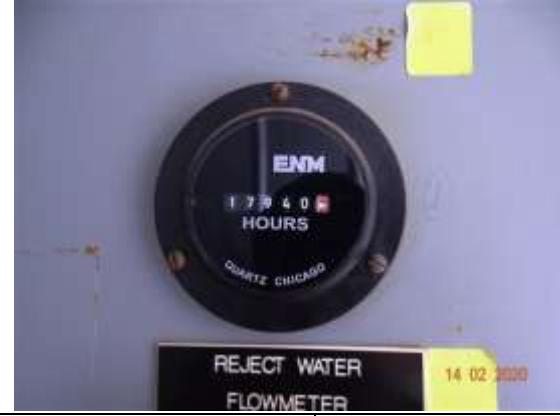
- El total de horas de funcionamiento de la planta, indicado en el panel de control, indicaba 179.405 horas (ver fotografía N°12).
- Al final del contenedor se encontraba el sistema de cloración (ver fotografía N°13), el cual estaba en funcionamiento; al costado de éste se constató 3 bidones de Hipoclorito de Sodio, marca Oxiqum (ver fotografía N°14).

Fotografía 11.	Fecha: 14.02.20	Fotografía 12.	Fecha: 14.02.20		
Coordenadas UTM DATUM WGS84 HUSO 19J	Norte: 6.890.285 m	Este: 289.309 m	Coordenadas UTM DATUM WGS84 HUSO 19J	Norte: 7.087.725 m	Este: 385.061 m
Descripción del medio de prueba: en la imagen se aprecia que el registro del flujómetro del agua producto era cero al momento de la inspección.		Descripción del medio de prueba: en la imagen se aprecia que el registro de las horas de funcionamiento (17.940) de la PTOR al momento de la inspección.

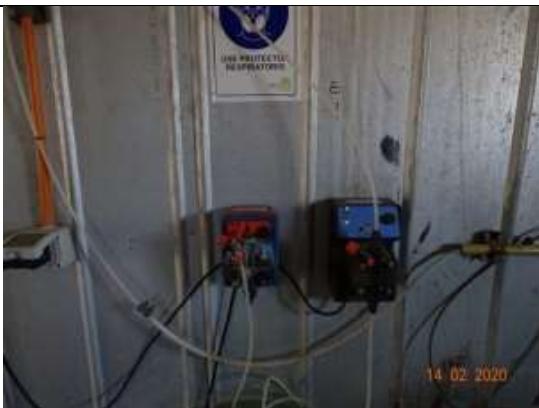
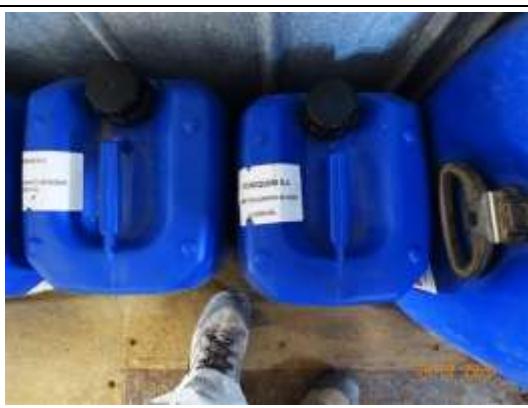
Fotografía 13.	Fecha: 14.02.20		Fotografía 14.
Coordenadas UTM DATUM WGS84 HUSO 19J		Norte: 6.890.312 m	Este: 289.296 m
Descripción del medio de prueba: detalle del sistema de cloración que estaba instalado en la PTOR al momento de la inspección.		Coordenadas UTM DATUM WGS84 HUSO 19J	
		Norte: 6.890.312 m	Este: 289.296 m
Descripción del medio de prueba: detalle de los bidones con hipoclorito de sodio que estaban acopiados al lado del sistema de cloración

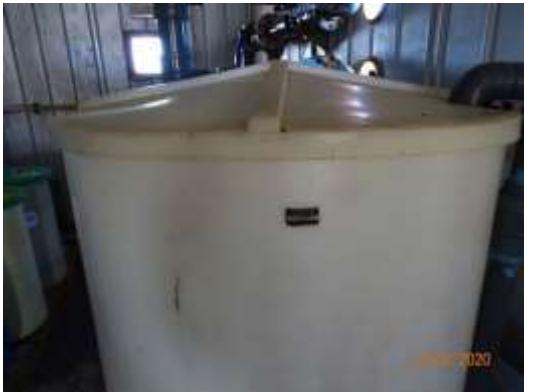
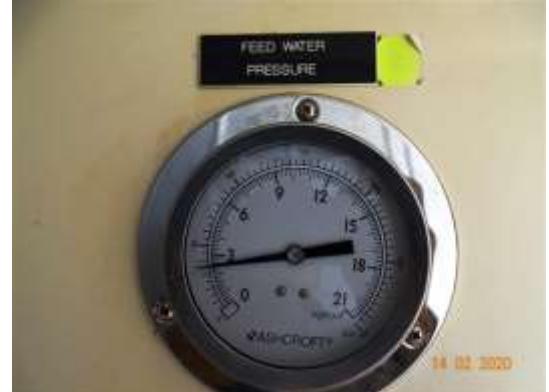
- Previo al sistema de cloración se constató un estanque de 900 litros de color blanco, que está en desuso y que se utilizaba para el retrolavado de la PTOR, que se realizaba de manera manual (ver fotografía N°15).

- En el panel de control se constató que la presión del agua de alimentación al momento de la inspección era de 2,5 kgf/cm² (ver fotografía N°16). La presión del pre filtro fue de 2,3 kgf/cm² (ver fotografía N°17); mientras que la presión del filtro posterior (o post filtro) indicaba 41 psi (ver fotografía N°18). Por otra parte, la presión de la pre membrana indicaba 270 psi (ver fotografía N°19) y por otro lado, la presión de la bomba de alta presión al momento de la inspección era de 257 psi (ver fotografía N°20).

Fotografía 15.	Fecha: 14.02.20		Fotografía 16.
Coordenadas UTM DATUM WGS84 HUSO 19J		Norte: 7.087.785 m	Este: 384.964 m
Descripción del medio de prueba: en la imagen se observa contenedor de 900 litros que se utilizaba para contener el agua del retrolavado manual que se realizaba antes.		Coordenadas UTM DATUM WGS84 HUSO 19J	
		Norte: 7.087.714 m	Este: 385.301 m
Descripción del medio de prueba: detalle de la presión del agua de alimentación de la PTOR al momento de la inspección, 2,5 kgf/cm ² .

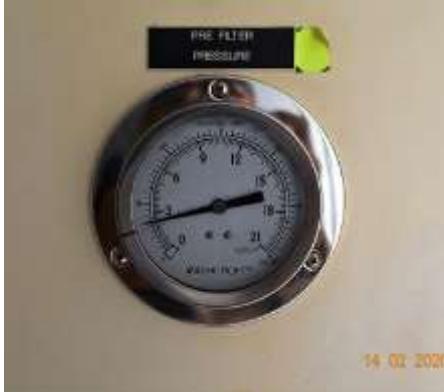
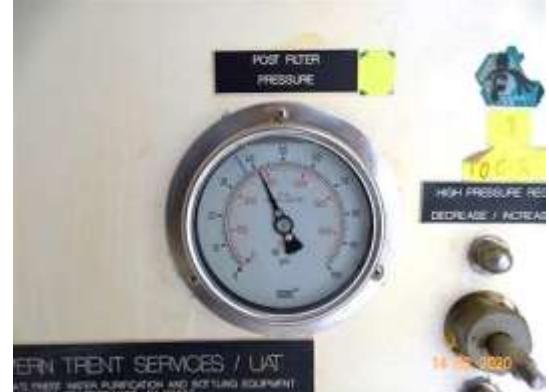
<p>14.02.2020</p>	
Fotografía 17.	Fecha: 14.02.20	Fotografía 18.	Fecha: 14.02.20
Coordenadas UTM DATUM WGS84 HUSO 19J	Norte: 6.890.287 m	Este: 289.297 m	Coordenadas UTM DATUM WGS84 HUSO 19J
Descripción del medio de prueba: detalle de la presión del pre filtro de la PTOR al momento de la inspección, 2,3 kgf/cm ² .		Descripción del medio de prueba: detalle de la presión del post filtro de la PTOR al momento de la inspección, 41 psi.

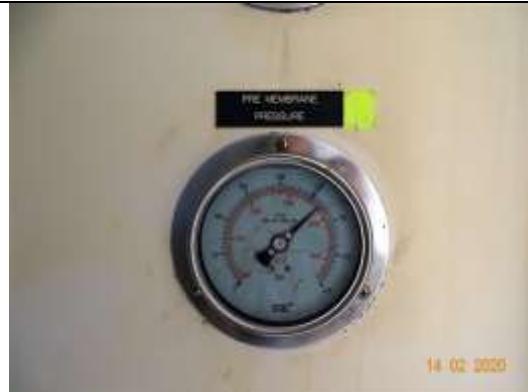
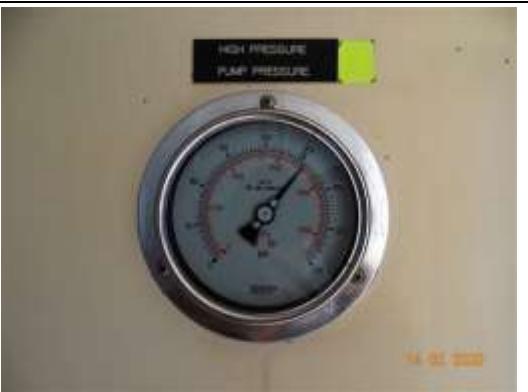
<p>14.02.2020</p>	
Fotografía 19.	Fecha: 14.02.20	Fotografía 20.	Fecha: 14.02.20
Coordenadas UTM DATUM WGS84 HUSO 19J	Norte: 6.890.287 m	Este: 289.297 m	Coordenadas UTM DATUM WGS84 HUSO 19J
Descripción del medio de prueba: detalle de la presión de la pre membrana de la PTOR al momento de la inspección, 270 psi.		Descripción del medio de prueba: detalle de la presión de la bomba de alta presión de la PTOR al momento de la inspección, 257 psi.

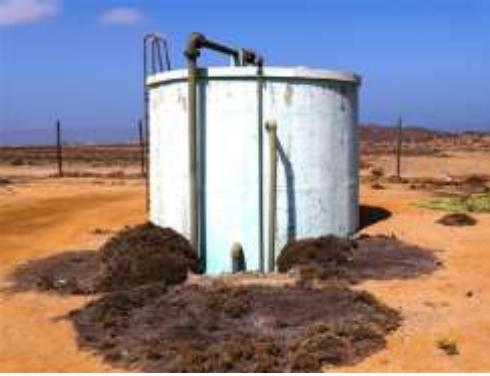
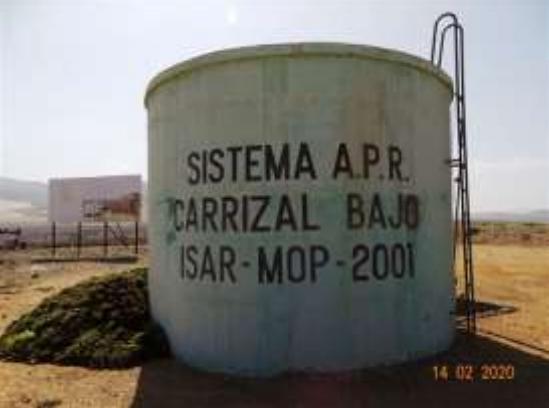
- A un costado de la PTOR se constató que se encontraban instalados 2 estanques, ambos estaban semienterrados.
- Un estanque para la acumulación de agua para tratar de un total de 20 m³ (ver fotografía N°21) y un estanque de 50 m³ (ver fotografía N°22) que corresponde al almacenamiento de agua tratada, y desde el cual, por gravedad, se distribuye a la población.

Fotografía 21.		Fecha: 14.02.20		Fotografía 22.	
Coordenadas UTM DATUM WGS84 HUSO 19J		Norte: 6.890.287 m		Fecha: 14.02.20	
Este: 289.297 m		Coordenadas UTM DATUM WGS84 HUSO 19J		Norte: 6.890.287 m	
Descripción del medio de prueba: en la imagen se aprecia estanque semienterrado de 20 m ³ que corresponde al estanque de acumulación de agua de alimentación (del pozo proyecto) de la PTOR.			Descripción del medio de prueba: en la imagen se aprecia estanque semienterrado de 50 m ³ que corresponde al estanque de acumulación de agua producto (agua que se distribuye por gravedad a la población) de la PTOR.

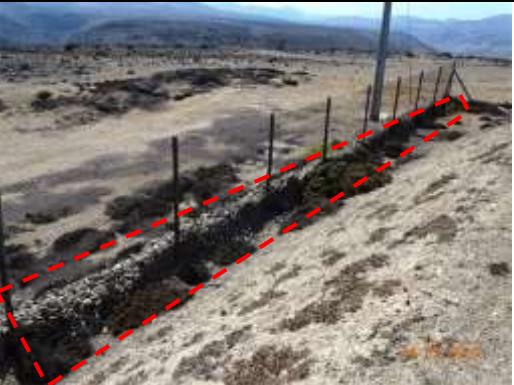
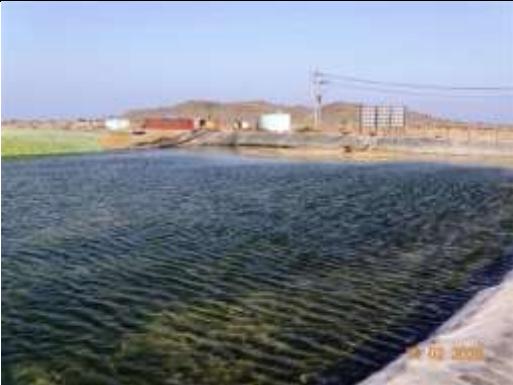
- Al respecto, al momento de la inspección, no se observaron animales de esta especie ahogados o evidencia de muertes anteriores; de hecho, al recorrer el perímetro para medir éste, se comprobó que al interior de las piscinas no había evidencia de cuerpos de zorros muertos (ver fotografía N°28).

- Por último, el cerco perimetral correspondía a una malla del tipo gallinero que se sostenía en pilares de madera separados cada tres metros. El perímetro cercado tiene 4 corridas de alambres de púas que rodean todo el perímetro (ver fotografía N°27).

Fotografía 27.	Fecha: 14.02.20	Fotografía 28.	Fecha: 14.02.20
Coordenadas UTM DATUM WGS84 HUSO 19J	Norte: 6.890.340 m Este: 289.390 m	Coordenadas UTM DATUM WGS84 HUSO 19J	Norte: 6.890.299 m Este: 289.377 m
Descripción del medio de prueba: en la imagen se destaca el pretil de protección que fue instalado para evitar el ingreso de animales (zorros especialmente) a las piscinas a beber agua		Descripción del medio de prueba: en la imagen se aprecia interior de piscina norte sin presencia de animales muerto por inmersión.

La medida tomada por el Titular consiste en la instalación de un pretil de protección que bordea todo el perímetro del proyecto. Durante la inspección en terreno se pudo constatar que este pretil está formado por un enrocado que fue instalado por toda la base del perímetro de protección del proyecto de APR Carrizal Bajo, como puede apreciarse en la fotografía N°27 de este informe. Para efectos de despejar en la especie si la modificación correspondiente a la instalación de este pretil de protección debe ingresar obligatoriamente al SEIA, se hará el ejercicio de analizar lo indicado en el artículo 2º letra g) del Reglamento del SEIA.

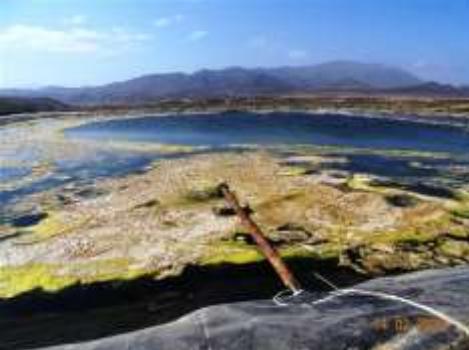
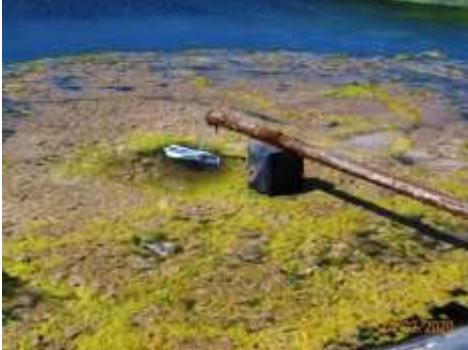
- Al momento de la inspección las piscinas estaban recibiendo aguas de descartes desde la PTOR (ver fotografías N°29 y N°30).

Fotografía 29.	Fecha: 14.02.20	Fotografía 30.	Fecha: 14.02.20
Coordenadas UTM DATUM WGS84 HUSO 19J	Norte: 6.890.321 m Este: 289.347 m	Coordenadas UTM DATUM WGS84 HUSO 19J	Norte: 6.890.349 m Este: 289.365 m
Descripción del medio de prueba: en la imagen se aprecia punto de descarga de agua de descarte en piscina sur.		Descripción del medio de prueba: en la imagen se aprecia punto de descarga de agua de descarte en piscina norte.
