INFORME TÉCNICO DE FISCALIZACIÓN AMBIENTAL

EMBALSE LAGUNA DEL MAULE

DFZ-2020-632-VII-SRCA

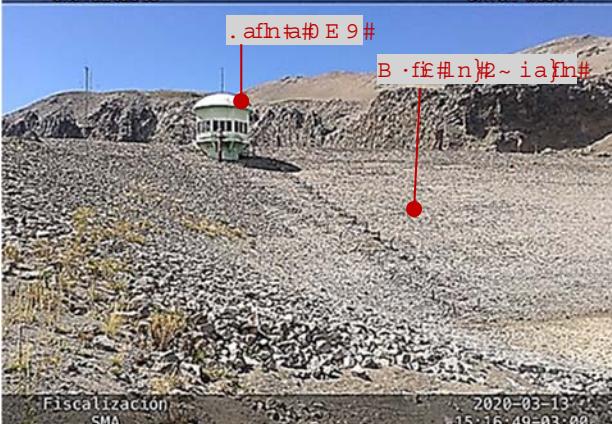
b.	Se realizó una inspección en el lugar donde se ubica la caseta de control operacional de Laguna del Maule (Fotografía 1), constatando que la instalación no albergaba personal al momento de la inspección, encontrándose el lugar cerrado y con candado de seguridad en el acceso. En dicho lugar, que es donde se ubica el sector de entrega de aguas desde la Laguna del Maule al Río Maule, se evidenció que el canal de entrega, ubicado a pie de muro del embalse, presenta aguas a un nivel muy bajo, aunque no es posible verificar a simple vista si existe flujo o porteo de caudal hacia aguas abajo (Fotografía 2).

<p>Fiscalización SMA</p> <p>2020-03-13 13:57:34-03:00</p>	
<p>Fotografía 1. Fecha: 03-03-2020</p> <p>Descripción Medio de Prueba: Vista general del muro del embalse Laguna del Maule. Fotografía tomada de Norte a Sur (desde la Laguna hacia el muro). Se puede apreciar la caseta de control DOH.</p>	<p>Fotografía 2. Fecha: 03-03-2020</p> <p>Descripción Medio de Prueba: Canal de entrega de aguas desde Laguna del Maule a Río Maule. Se puede observar la presencia de aguas, pero no es posible establecer porteo de caudal.</p>		
<p>DIRECTION Unavailable</p> <p>19s 359644 6013196</p> <p>ACCURACY 5 m DATUM WGS84</p>

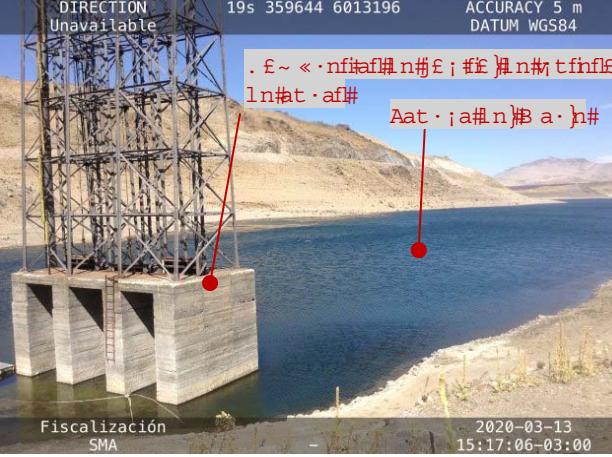
<p>Fotografía 3. Fecha: 03-03-2020</p> <p>Descripción Medio de Prueba: Fotografía general de las compuertas mecánicas que posee el embalse de la Laguna, para el ingreso y posterior entrega de aguas.</p>	<p>Fotografía 4. Fecha: 03-03-2020</p> <p>Descripción Medio de Prueba: Vista del muro interno del embalse Laguna del Maule (fotografía captada de Norte a Sur). Se puede observar el bajo nivel de aguas en el embalse.</p>

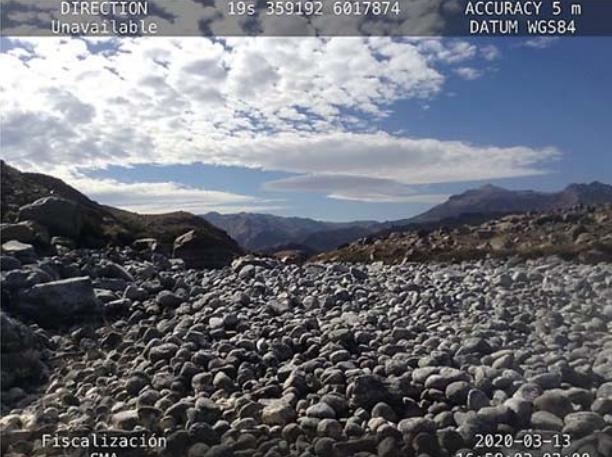
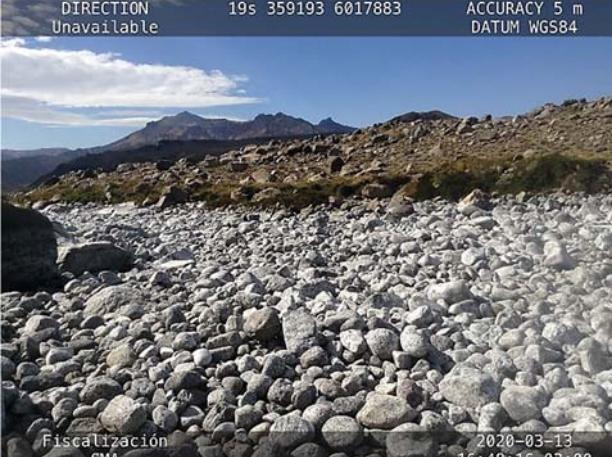
Número de Hecho Constatado 2	Estación N°: 3
Hecho (s):	
<p>Durante la actividad de inspección se realizó un recorrido del Río Maule, constatando que en general el cauce presenta un nivel bajo de las aguas entre los sectores denominados Campanario y Laguna del Maule. Por otra parte, se constató que en el lugar denominado Valle de Los Cóndores, el Río Maule no portea aguas, encontrándose el nivel de porteo de aguas a cota cero (Fotografías 5 y 6). El lecho del cauce se presenta en este lugar totalmente seco y expuesto (lecho de tipo rocoso). La zona seca observada en dicha condición (sin porteo de aguas), se extiende en al menos 4 kilómetros.</p> <p>Sin perjuicio de lo anterior, no se evidenció la presencia de peces muertos en el lugar. Cabe señalar que la mortandad se habría producido 10 o 12 días antes de la inspección en terreno. Por otra parte, es posible señalar que en dicho lugar (Valle de los Cóndores), existe un lugar denominado Pozón El Gringo, donde se constató una acumulación de agua de carácter menor, en un sector muy acotado dentro del cauce, presentando un nivel muy bajo de las aguas, considerando la evidencia del nivel de aguas que presenta el muro ribereño (rocoso) presente en dicho sector (Fotografías 7 y 8).</p>

Fotografía 5. Fecha: 03-03-2020 Descripción Medio de Prueba: Río Maule en el sector Valle los Cóndores.	Fotografía 6. Fecha: 03-03-2020 Descripción Medio de Prueba: Río Maule en el sector Valle los Cóndores.		
DIRECTION Unavailable 19s 359193 6017874 ACCURACY 5 m DATUM WGS84

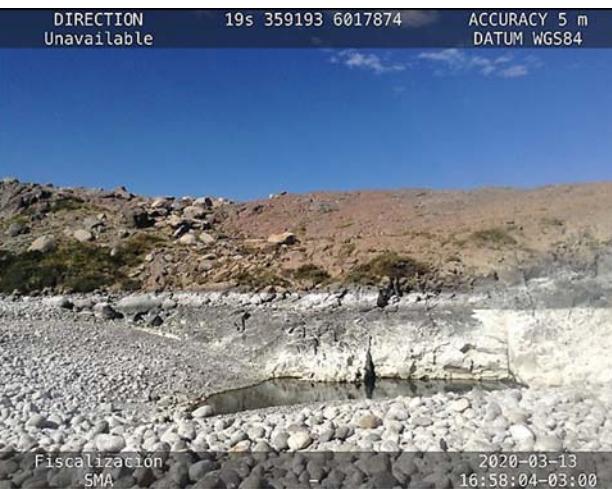
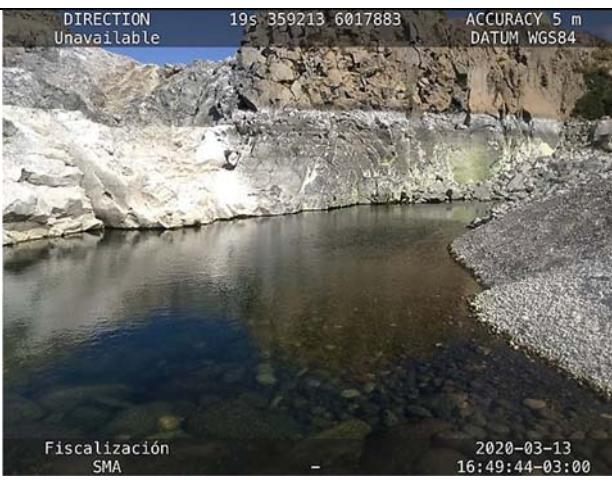
Fotografía 7. Fecha: 03-03-2020 Descripción Medio de Prueba: Pozón El Gringo en Río Maule, sector Valle Los Cóndores.	Fotografía 8. Fecha: 03-03-2020 Descripción Medio de Prueba: Primer plano del Pozón El Gringo en Río Maule, sector Valle Los Cóndores. Se puede observar que el Pozón mantiene un remanente de aguas.

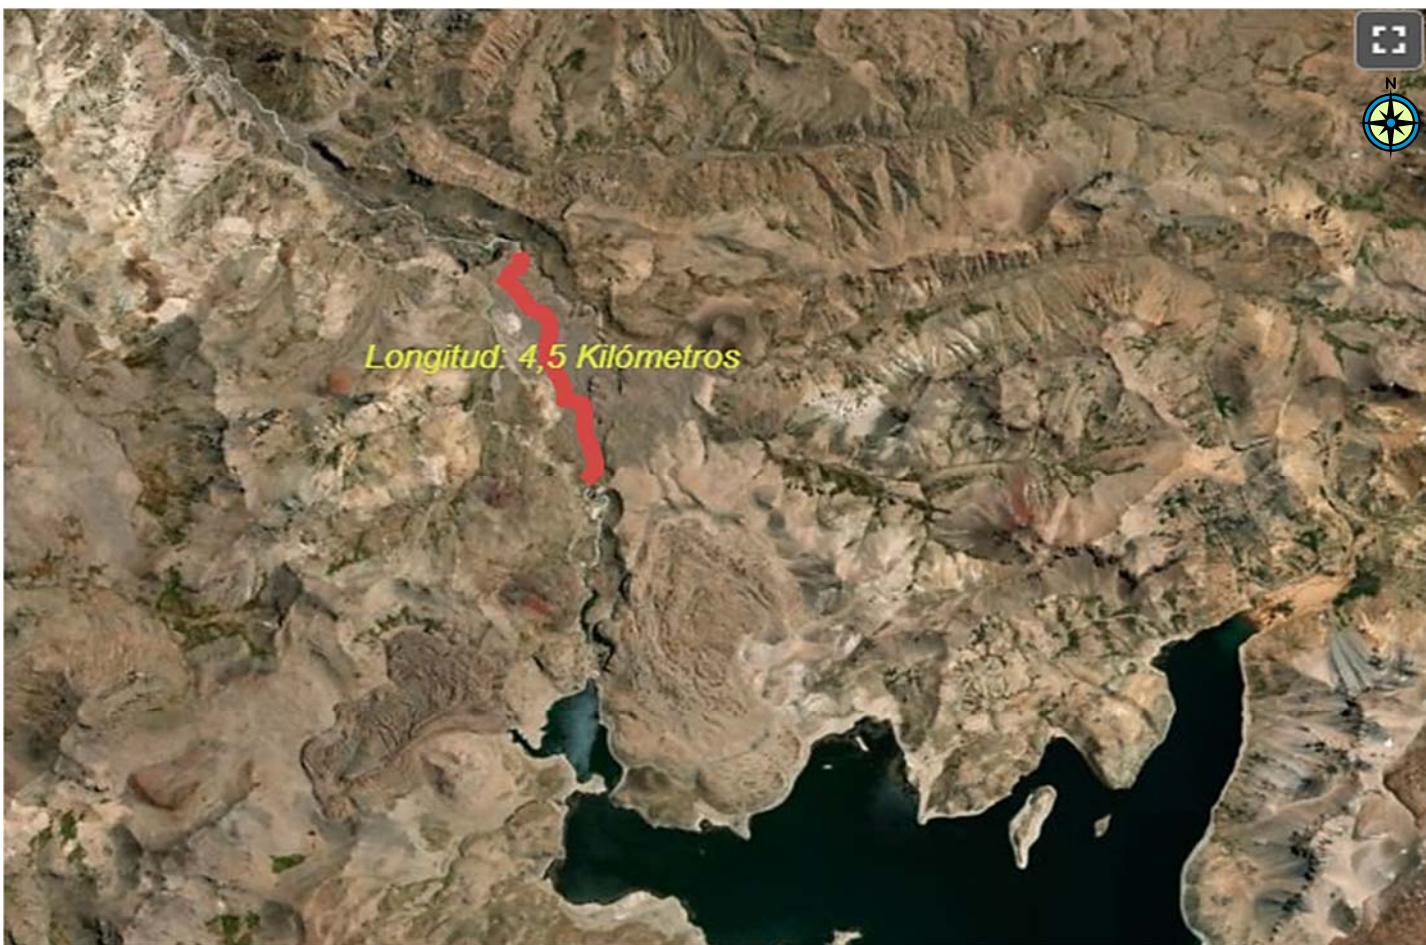
Figura 1.

Descripción del medio de prueba: Imagen satelital donde se indica el tramo del Río Maule que se presentaba totalmente seco y sin caudal, en el denominado sector Valle Los Cóndores, situación que se observó en una extensión de aproximadamente 4,5 km lineales en dicho cuerpo de agua.

En base a los antecedentes recabados en terreno, es posible establecer que el cauce del Río Maule se presenta seco, sin porteo de caudal, en una sección o tramo de aproximadamente 4,5 km, en el sector denominado Valle de los Cóndores. De acuerdo a lo indicado por el Alcalde de Mar en Laguna del Maule, entrevistado al momento de la inspección, personal de la DOH habría informado el cierre total de compuerta de entrega al Río Maule con fecha 28 de febrero de 2020, debido al bajo nivel de aguas embalsados en la Laguna, como producto de la escasez hídrica que se ha presentado a nivel nacional durante el período estival 2020. Si bien en la inspección efectuada no se constató la presencia de peces muertos en el Río Maule, es presumible un evento de dichas características debido a la ausencia de aguas el cauce del Río Maule, específicamente el sector de Valle de Los Cóndores.

En atención a lo anterior, y considerando que el origen de la situación no guarda relación con la operación de unidades fiscalizables o actividades de competencia de esta Superintendencia, se establece necesario oficiar al servicio competente de la fiscalización y supervigilancia de la gestión de las aguas en cursos de agua naturales, Dirección General de Aguas, a fin de establecer las acciones de fiscalización o acciones que correspondan conforme a sus competencias, lo que se formaliza mediante Ord. SMA N.º 66/2020.
