INFORME TÉCNICO DE FISCALIZACIÓN AMBIENTAL

MOP – APR TOTORAL

DFZ-2020-196-III-RCA

MARZO 2020

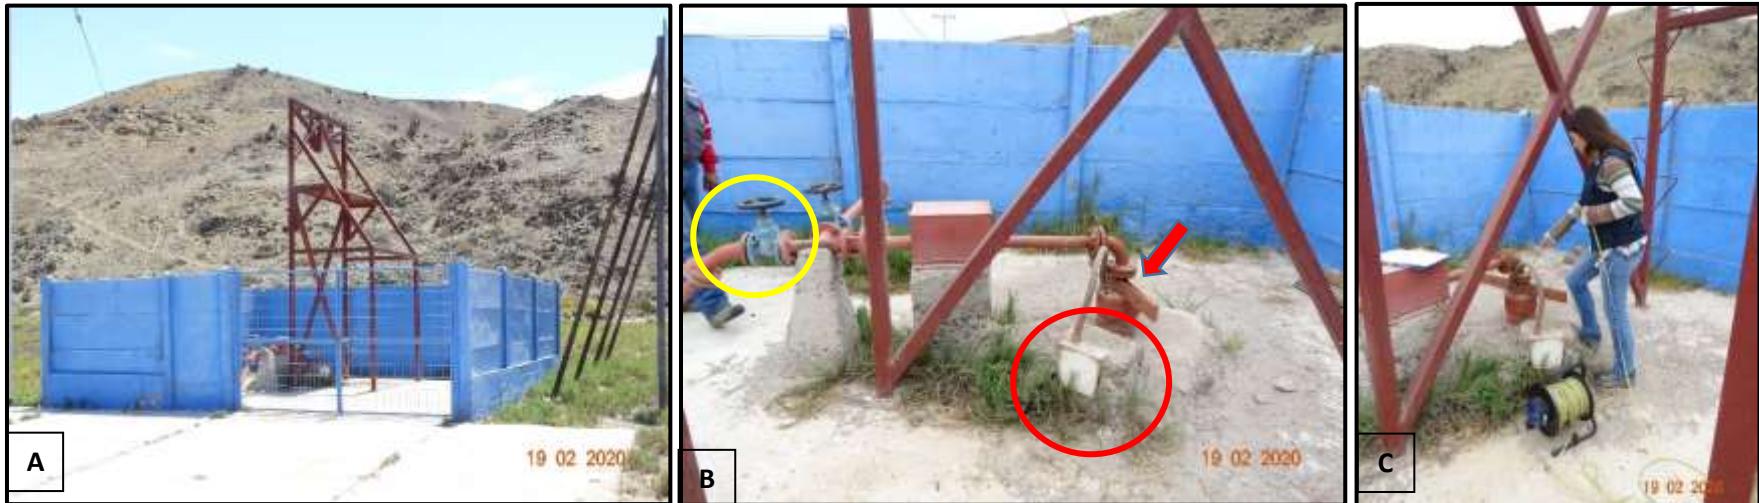
Fotografía 1. Sistema de Captación de Agua

- El Proyecto cuenta con un pozo del cual se obtiene el agua que alimenta el sistema de la Planta. Este pozo se ubica fuera del perímetro del APR, consta de un perímetro formado por panderetas y su acceso es restringido (Fotografía 1.A)

- Al interior se constató que el pozo cuenta con dos válvulas que se operan manualmente. Una de las válvulas es la que al abrirla da paso al agua cruda desde el pozo al estanque de agua cruda. La segunda válvula observada permite sacar agua cruda desde el pozo (despinche). Se constató que el pozo cuenta con una bomba que está protegida por concreto y una puerta metálica, al mismo tiempo que de la parte superior de esta protección sale una manguera que ingresa al pozo (Fotografía 1.B).

- Se procedió a medir mediante pozómetro la profundidad, arrojando 29.5 m (Fotografía 1.C).
- El pozo cuenta con una estructura metálica de la cual es posible instalar tecles, con los cuales señala el Sr. Rodríguez, operador de la Planta, se sacan las tuberías y luego la bomba, con la finalidad de realizar la mantención al pozo (Fotografía 1.A). El objetivo de esta mantención, señala el Sr. Rodríguez, es retirar el sedimento que se acumula y satura la fuerza de adducción de la bomba.

Descripción del medio de prueba: Imágenes del pozo que abastece de agua subterránea al sistema de Agua Potable Rural. En la **fotografía A** se observa la instalación creada para resguardar la infraestructura del pozo, se observa el cerco perimetral que restringe el acceso a éste y una estructura metálica, la cual es utilizada, según indica el Sr. Rodríguez, para las labores de mantenimiento del pozo. En la **fotografía B** se observa en verde la instalación de concreto en cuyo interior se encuentra la bomba (círculo rojo) que permite extraer agua desde el pozo (flecha roja), mientras que en amarillo se observa la válvula manual utilizada para dirigir el agua bombeada hacia el estanque de agua cruda ubicado en el APR. En la **fotografía C** se registró la medición de la profundidad del pozo mediante un pozómetro.

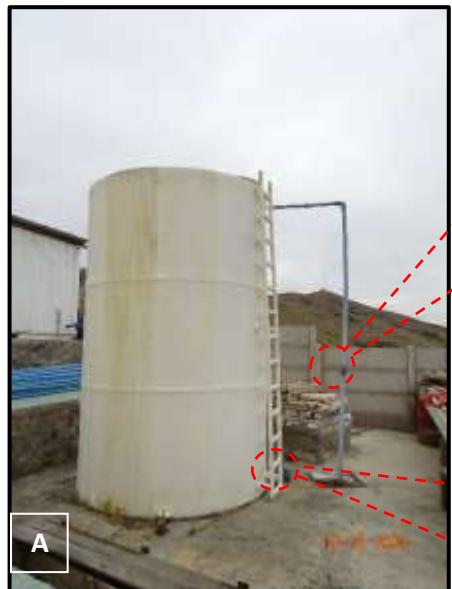
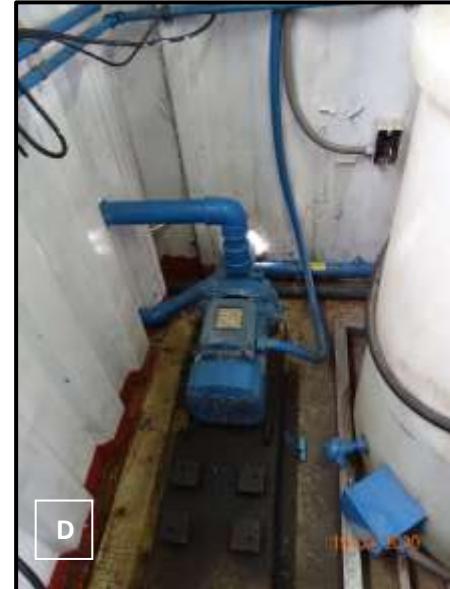
Fotografía 2. Estanque de Agua cruda y Bomba de Planta de Agua Potable

- Durante la inspección se constató que el agua bombeada desde el pozo es dirigida mediante tuberías a un estanque de capacidad de 30.500 litros (Fotografías 2.A). Una vez que se llena este estanque, se inicia el funcionamiento de la planta para garantizar un flujo uniforme al sistema. Este estanque tiene una válvula de retención (Fotografía 2.B) que impide el paso del agua cruda al tratamiento hasta que se active la bomba de la Planta, la cual por presión abre esta válvula y permite el paso del agua cruda.

- De acuerdo a lo señalado por el Sr. Rodríguez, la bomba de la planta (Fotografía 2.D) envía el agua cruda desde su estanque al filtro de carbón activado (Fotografía 3.A). Este filtro se maneja con válvulas manuales que permiten el ingreso del agua cruda a este filtro y otra válvula, también manual, que permite el paso del agua desde el filtro de carbón activado al interior de la instalación de la planta de osmosis. Se constató que este filtro se ubica al exterior y en uno de los costados de la instalación donde está el equipo de osmosis inversa, observándose las válvulas manuales que regulan el paso del agua.

En la imagen A se observa el estanque de agua cruda, el cual tiene una capacidad de almacenamiento de 30.500 litros de agua bombeada desde el pozo. El objetivo de este estanque es almacenar agua suficiente que permita un flujo uniforme al sistema. Este estanque cuenta con una válvula manual (Fotografía B) que permite el ingreso del agua al estanque y una válvula de retención que se abre por acción de la fuerza de succión que genera la bomba de la Planta (Fotografía D) permitiendo la salida del agua cruda desde el estanque hacia su tratamiento.

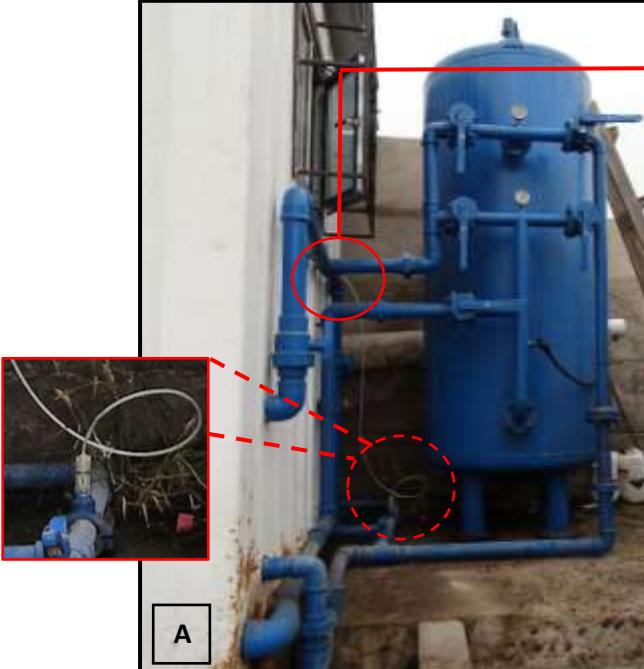
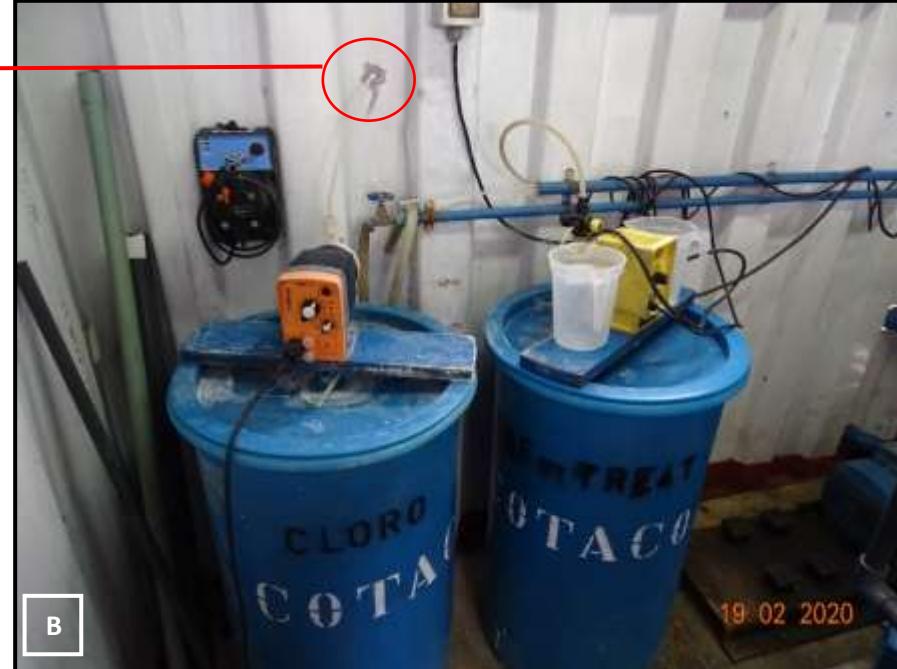
- Se constató la presencia de tuberías que dirigen las aguas provenientes del filtro de carbón activado al equipo de osmosis inversa, **trayecto durante el cual se inyecta hipoclorito de sodio** (Fotografía 3.A y 3.B) y el antiincrustante (Fotografía 4.A y 4.B), ambos a través de bombas dosificadoras.

- a) La administración de hipoclorito de sodio se está realizando una vez que el agua sale del filtro de carbón, mediante una bomba dosificadora directamente sobre la tubería, antes de que el agua sea sometida al equipo de osmosis inversa. Lo anterior elimina el efecto que busca la cloración del agua, ya que el funcionamiento del equipo de osmosis filtrará el hipoclorito de sodio. Por tanto, existe la probabilidad que el efluente de la Planta de Agua Potable Rural esté distribuyendo efluente con niveles de cloro inferiores a los establecidos para el agua potable.

Fotografía 3. Filtro de Carbón Activado y Administración de Hipoclorito de Sodio	Fecha: 19-02-2020
Coordenadas UTM DATUM WGS84 HUSO 19J	Norte: 6.912.207 m Este: 307.685 m
<p>Descripción del medio de prueba: En la fotografía A se observa el filtro de carbón activado hacia donde es dirigida el agua luego de ser bombeada desde el estanque de agua cruda. De acuerdo a lo establecido en la RCA N°28/2002, posterior al paso de agua por el sistema de carbón activado, se aplicará mediante bombas dosificadoras ácido y antiincrustante para luego continuar al sistema de osmosis inversa; sin embargo, durante la fiscalización se observó que se aplica el antiincrustante pero no se aplica ácido sino que hipoclorito de sodio (Fotografías A y B), el cual debiese ser administrado posterior al tratamiento de osmosis inversa y no previo que es la condición actual de funcionamiento de la Planta.</p>

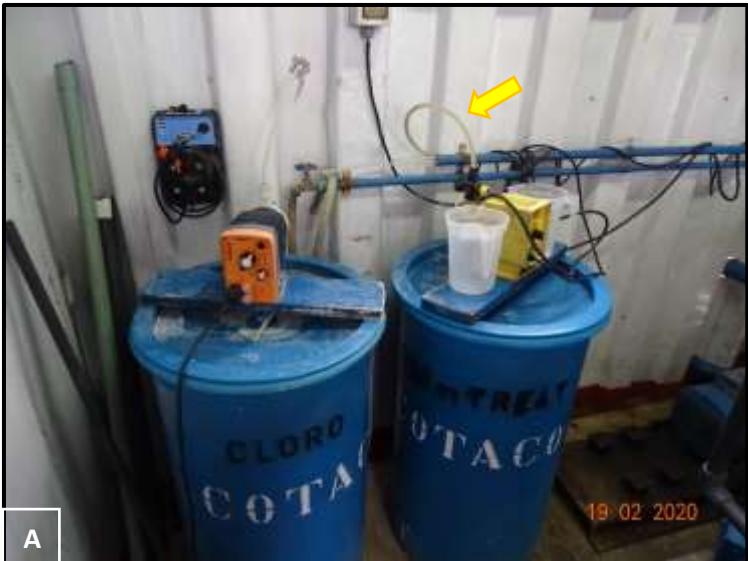
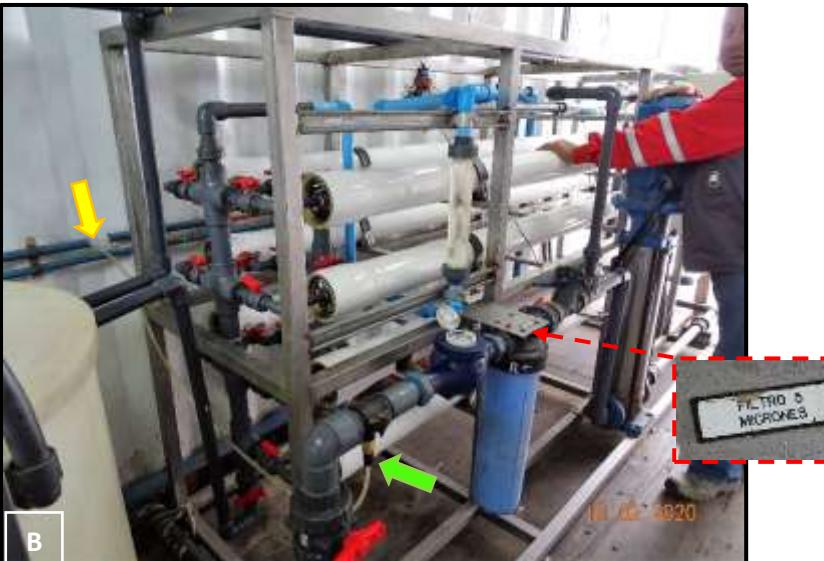
- Se observó que el equipo de osmosis inversa cuenta con dos líneas de flujo, una de ellas por las cuales circula el agua de rechazo y una segunda línea donde circula el agua tratada. Se observó además que el filtro de cartucho de 5 micras está incluido en el equipo de osmosis inversa (Fotografía 4.B). Se constató que existe otro filtro de cartucho de 5 micras que no está siendo utilizado.

B	
Fotografía 4. Administración Antiincrustante y Equipo Osmosis Inversa Coordenadas UTM DATUM WGS84 HUSO 19J		Fecha: 19-02-2020 Norte: 6.912.207 m Este: 307.685 m

Descripción del medio de prueba:
Durante la fiscalización se observó la presencia de dos tambores al interior de la instalación del sistema de osmosis inversa, uno de ellos con hipoclorito de sodio mientras que el segundo con antiincrustante o Pre-treat. Se observó que el antiincrustante, al igual que el hipoclorito de sodio se administra mediante una bomba dosificadora (Fotografía A) y es conducido mediante tuberías (flechas amarillas) dispuestas en la pared del container hasta el sistema de osmosis inversa, para ser incorporado al agua previo a su tratamiento (flecha verde) en el sistema de osmosis inversa el cual tiene integrado el filtro 5 micrones (Fotografía B).

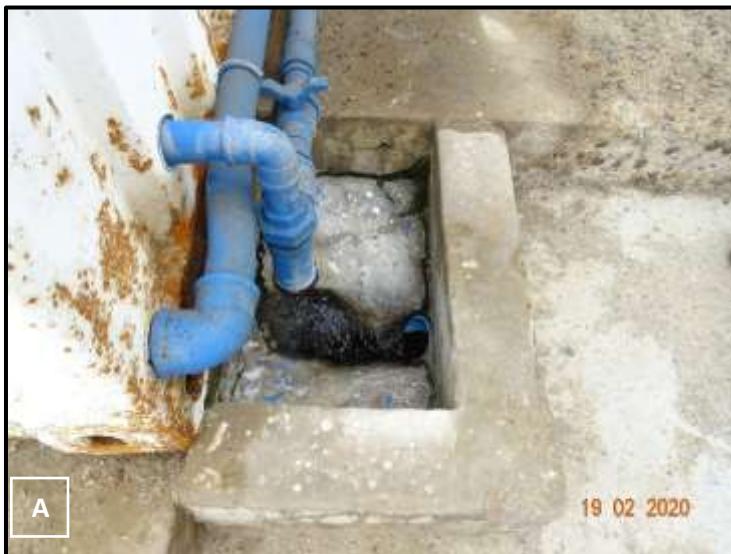
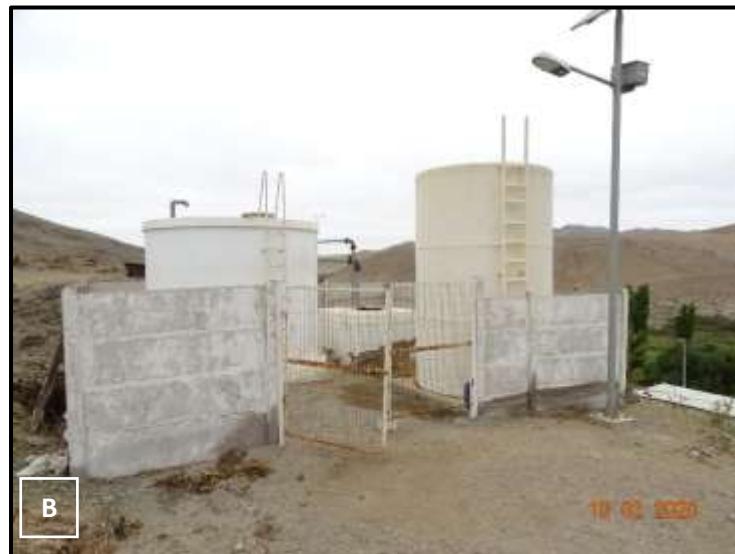
Fotografía 5. Evacuación aguas de rechazo y Estanques de Regulación

- Se constató la presencia de tuberías que dirigen el agua de rechazo de la planta de osmosis inversa al exterior de las instalaciones del equipo de osmosis inversa, para ser evacuados en un desagüe (Fotografía 5.A) y dirigido mediante tuberías subterráneas a las lagunas de agua de desechos ubicadas fuera de la Planta de APR.

- Se constató la presencia de una tercera instalación ubicada en la misma ladera del cerro donde se encuentra la planta, pero a una cota mayor (Fotografía 5.B). Esta instalación se encuentra cercada por un perímetro de panderetas y en su interior se observó la presencia de dos estanques de capacidad de almacenaje de 18.000 y 30.000 litros de agua tratada por el equipo de osmosis inversa. Se observó que el agua tratada por la planta es conducida mediante tuberías y su distribución al interior de estos estanques se realiza mediante la apertura y cierre de válvulas manuales. De acuerdo a lo señalado por el Sr. Rodríguez, estos estanques no cuentan con sensores de llenado de agua. Se constató que además existe otro sistema de válvulas manuales que permiten distribuir el agua almacenada en estos estanques de regulación y permiten su distribución a la comunidad.

Se observó durante la fiscalización la presencia de un desagüe (Fotografía A) al cual es vertido el agua de desecho del tratamiento de osmosis inversa para ser dirigidas a través de tuberías subterráneas a las lagunas de rechazo de la Planta.

Por otra parte, el agua tratada por el sistema de osmosis inversa es dirigida a dos estanques de regulación de capacidad 18.000 y 30.000 litros (Fotografía B).

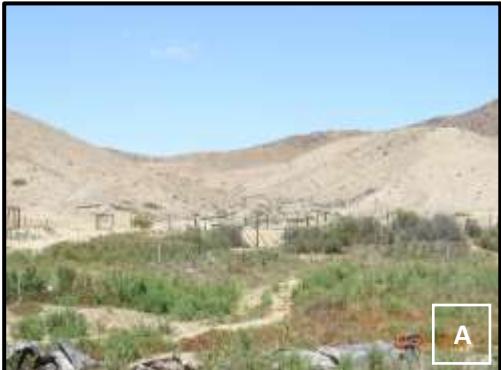
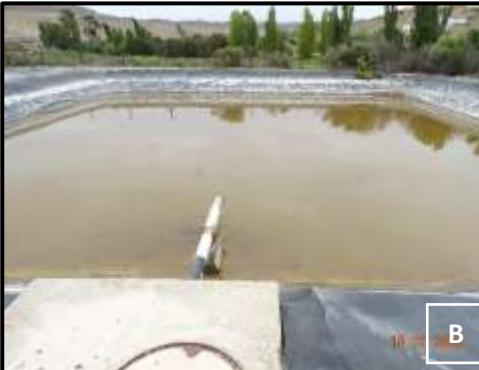
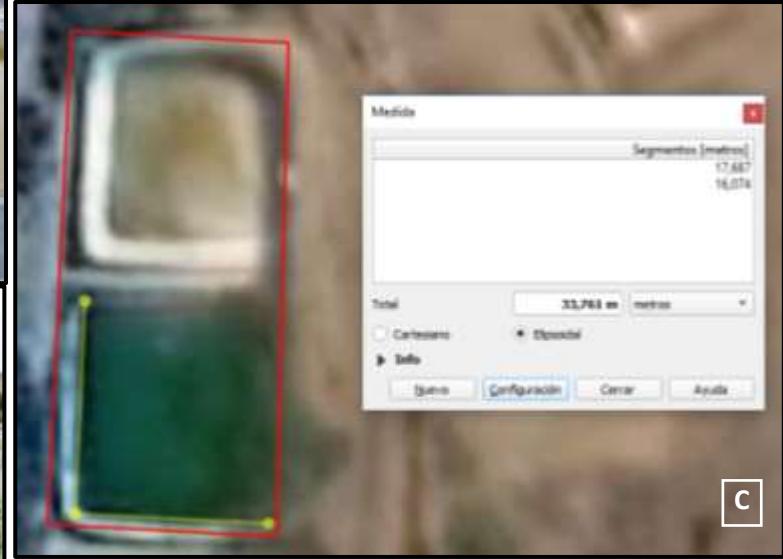
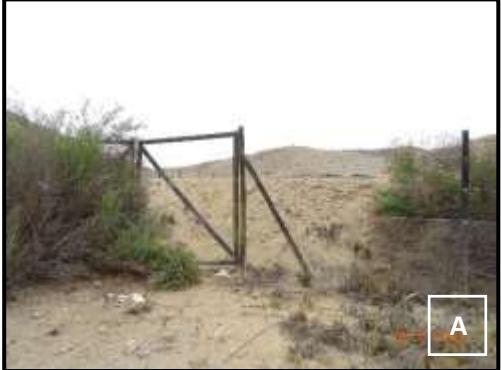
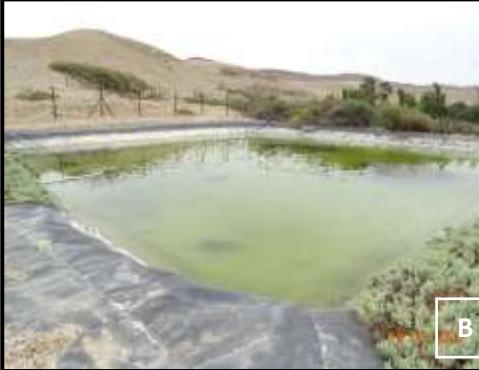
<p>Hechos:</p> <p>Durante las actividades de inspección, se constató lo siguiente:</p> <ul style="list-style-type: none">- La presencia de dos lagunas ubicadas al otro lado del camino o ruta 416 que cruza la localidad de Totoral.- Se observó que el acceso a estos estanques se restringe a través de la presencia de un cerco perimetral de alambres de púas (Fotografía 6.A).- El agua de rechazo ingresa a ambos estanques a través de dos tuberías (una para cada estanque) ubicadas a nivel de piso (Fotografía 6.B).- Ambas lagunas cuentan con una cubierta de HDPE y presentan agua de rechazo en su interior. De acuerdo a lo que señala el Sr. Rodríguez “no se ha vertido agua de rechazo en la Quebrada Totoral ya que, si bien el nivel de agua aumenta, debido al calor ésta se evapora bajando su nivel”- Un de las dos lagunas tiene coloración verdosa mientras que la otra laguna se observa depósito de sales en la carpeta de HDPE que reflejan el nivel de agua alcanzado previamente (Fotografía 6.B).- Cabe señalar que mediante imagen satelital se registraron las dimensiones de estas lagunas, las cuales son de aproximadamente 17x16 metros, y no de 45x45 metros como fue comprometido en la RCA N°28/2002 (Fotografía 6.C).

<p>Examen de Información:</p> <p>Del análisis de lo observado durante la fiscalización ambiental y la revisión de imágenes satelitales, es posible señalar, que aún cuando ambas piscinas no tienen las dimensiones establecidas por la RCA N°28/2002, la velocidad de evaporación de estas aguas supera la de su generación, según lo declarado por el titular, por lo cual se permite un control natural del nivel de ambas lagunas.</p>

Fotografía 6. Lagunas de Agua de Rechazo	Fecha: 19-02-2020		
Coordenadas UTM DATUM WGS84 HUSO 19J	Norte: 6.912.127 m	Este: 307.846 m	
Descripción del medio de prueba: Durante la fiscalización se observó la presencia de dos lagunas en las cuales se depositan las aguas de rechazo del sistema de osmosis inversa. El acceso a estas lagunas es restringido mediante la presencia de un cerco perimetral de alambre de púas y un portón con candado (Fotografías A). Se constató la presencia de dos lagunas cubiertas con membrana HDPE, con sedimento en el fondo y marcas de sal en las membranas HDPE, que dan cuenta de los niveles que ha alcanzado el agua en las lagunas anteriormente. Mediante imagen satelital se registraron las dimensiones de estas lagunas, las cuales son de aproximadamente 17x16 metros, y no de 45x45 metros como fue comprometido en la RCA N°28/2002.

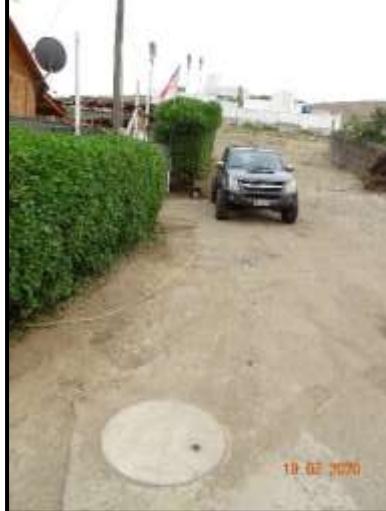
Número de hecho constatado: 4	Estación N°: 4
Exigencias:	
2. Apartado 2.5 DIA, relación con “Seguridad Frente a Fallas Eventuales” <i>“El sistema cuenta para estos casos con sistema de válvulas y desagües que permiten sectorizar el abastecimiento y proceder a su reparación sin generar alteraciones mayores al suministro. Cabe señalar que dado el tamaño pequeño del pueblo una situación de rotura ya sea en la impulsión o red debiera quedar rápidamente detectada.</i> <i>Además se implementará al comité existente que opera el sistema de los materiales y herramientas junto a la preparación del operador a fin de reparar los daños en corto tiempo”</i>	
Hechos: a. Durante las actividades de inspección, se constató lo siguiente: - De acuerdo a lo señalado por el Sr. Rodríguez, la APR Totoral actualmente sólo abastece de agua potable a la localidad de Totoral y no a la localidad de Perales. El Sr. Rodríguez señaló que debido al cambio de operadores que ha tenido este APR en el tiempo se ha perdido información respecto a la ubicación de las válvulas de corte; sin embargo, cada vez que se detectó alguna falla en el sistema se ha recurrido a la válvula del estanque regulador. Señala que <i>“a un costado de la calle Esmeralda, a unos metros de la Planta APR Totoral se encuentra una válvula de corte (Fotografía 7) pero que un tiempo atrás trataron de utilizarla siendo imposible ya que está muy pegada.”</i>

Fotografía 7. Válvula de corte ante emergencias en la Red.	Fecha: 19-02-2020
Coordenadas UTM DATUM WGS84 HUSO 19J	Norte: 6.912.164 m Este: 307.701 m
<p>Descripción del medio de prueba: Imagen de una de las cámaras en las cuales se encuentra una de las válvulas de corte ante emergencias en la Red.</p>
