## INFORME TÉCNICO DE FISCALIZACIÓN AMBIENTAL

Programa de Cumplimiento

BULEVAR RESTO BAR

DFZ-2018-1898-XII-PC

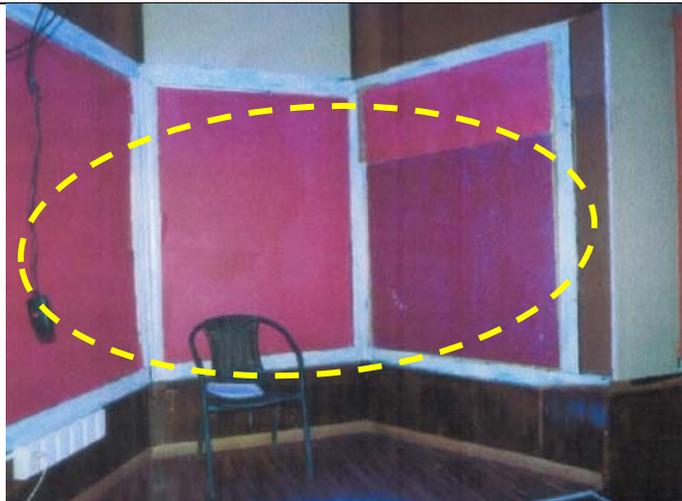
Fotografía 5.

**Descripción medio de prueba:** Registro tomado por el Titular (interior) de una de las ventanas selladas que dan a la calle.

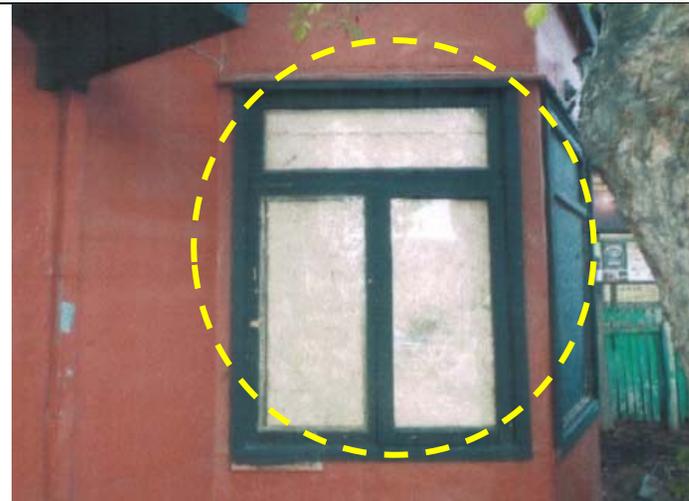
Fotografía 6.

**Descripción medio de prueba:** Registro tomado por el Titular (exterior) de una de las ventanas selladas que dan hacia la calle.

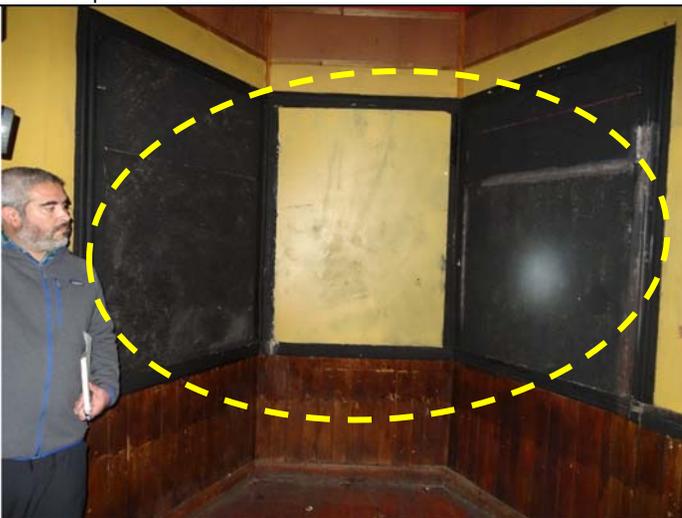
Fotografía 7.

3	Aislamiento <b>ventanas exteriores e interiores que dan hacia la calle.</b> Materiales Lana mineral, Aislapol, planchas de volcapol y volcapol Plancha de volcanita más poliestireno expandido de 15mm por dentro y por fuera sellado los bordes con silicona para impedir filtraciones. Se anexa info anexo N° 3 con fotografías, ficha técnica de materiales y planos.	Ejecutada	04/09/17 al 08/09/17	Trabajos realizados durante una semana, aislamiento de ventanas cada ventana cuenta con tres vidrios, uno central y dos laterales. Se aislaron los ventanales por completo del sector sala de baile, específicamente los que dan hacia la calle en frente del local, y del sector pub restaurant se selló solo el central y uno lateral, dejando solo un sin aislar, motivos para que la gente tenga vista hacia adentro y fuera del local, se especifica en el plano cual es el del pub restaurant.	De acuerdo a los medios de verificación acompañados por el titular en carta de fecha 18/05/18, se puede constatar la instalación de material aislante en las ventanas exteriores e interiores que dan hacia la calle ( <b>Ver Fotografías 5 y 6</b> y Anexo 2). Lo anterior fue además verificado in situ durante Inspección Ambiental desarrollada el día 26/04/19 por funcionarios de la SMA ( <b>Ver Fotografía 7</b> y Anexo 4).

**Descripción medio de prueba:** Registro obtenido durante Inspección Ambiental realizada por la SMA, el cual muestra una de las ventanas selladas que dan hacia la calle.

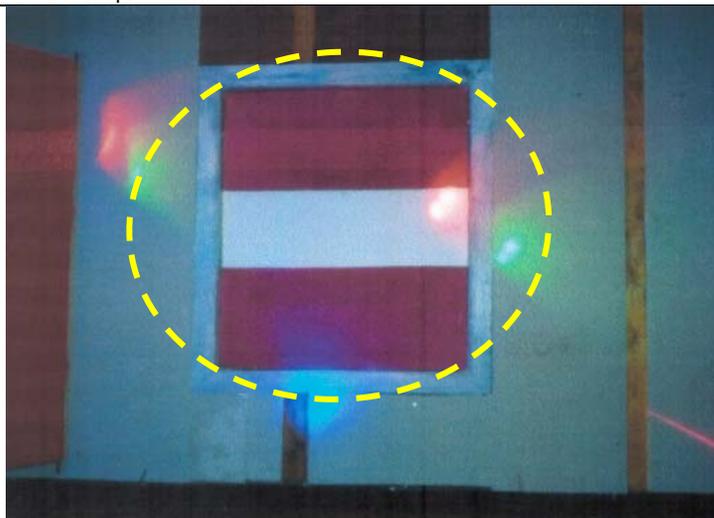
Fotografía 8.

**Descripción medio de prueba:** Registro tomado por el Titular (interior) de una de las ventanas selladas que dan hacia el costado de la propiedad.

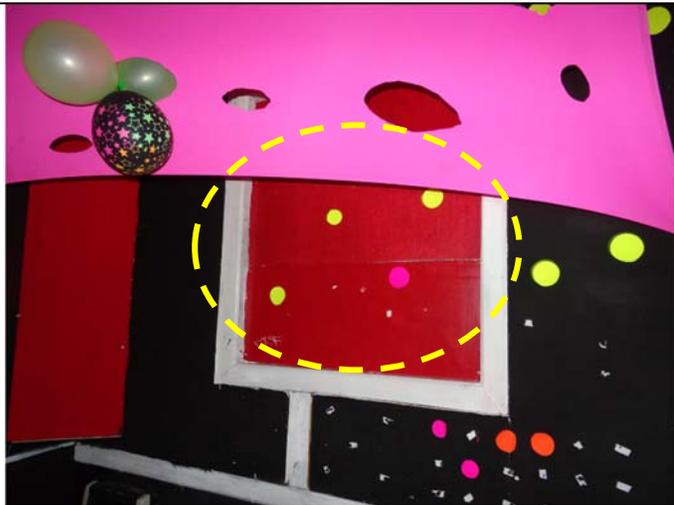
**Fotografía 9.**

4	<p><b>Aislamiento y sellado definitivo de ventanas laterales.</b> Se utilizó lana mineral en la colocó sobre la pared una lámina de corcho, lana mineral y volcapol. Plancha de volcanita más poliestireno expandido de 15mm. Se anexa info anexo N° 4 con fotografías, ficha técnica y planos</p>	Ejecutada	02/08/17 al 20/08/17	Estos trabajos fueron ejecutados al mismo tiempo de la acción 1. Al momento de aislar las paredes laterales del salón de baile desaparecieron las ventanas quedando por debajo de la tabiquería y aislantes.	De acuerdo a los medios de verificación acompañados por el titular en carta de fecha 18/05/18, se puede constatar el sellado, a través de la instalación de material aislante, en las ventanas laterales del recinto ( <b>Ver Fotografía 8</b> y Anexo 2). Lo anterior además fue verificado in situ durante Inspección Ambiental desarrollada el día 26/04/19 por funcionarios de la SMA ( <b>Ver Fotografía 9</b> y Anexo 4).

**Descripción medio de prueba:** Registro tomado durante Inspección Ambiental realizada por la SMA, el cual muestra una de las ventanas selladas que dan hacia el costado de la propiedad.

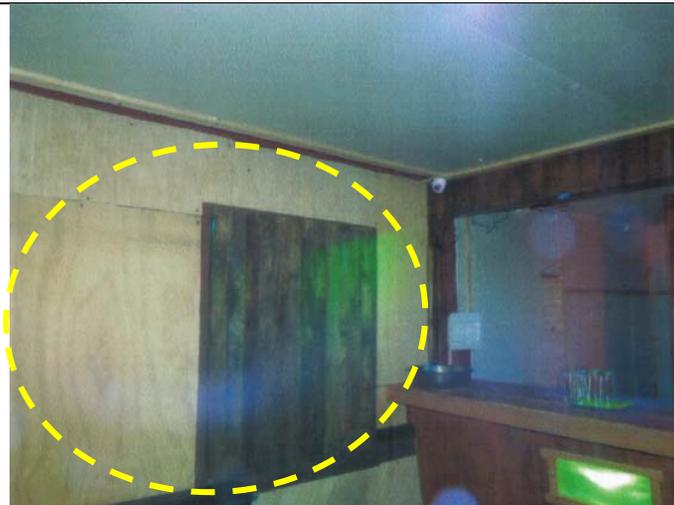
**Fotografía 10.**

**Descripción medio de prueba:** Registro tomado por el Titular del salón ubicado a continuación del sector de barra, en el que se aprecia revestimiento aislante en paredes laterales.

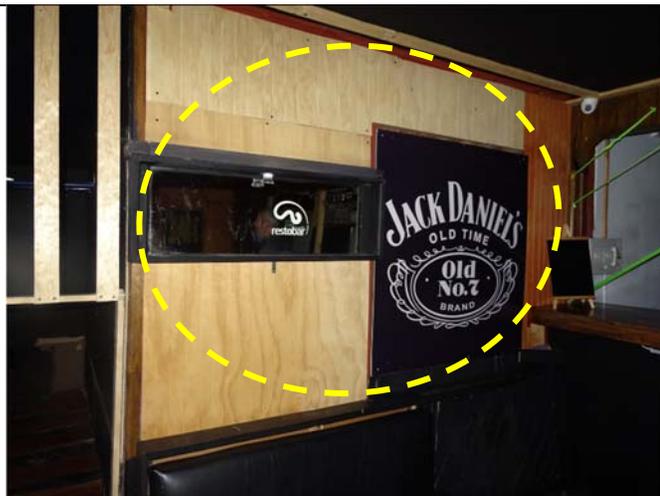
**Fotografía 11.**

5	<p><b>Aislamiento paredes continuación salón sector barra.</b> Materiales ocupados Planchas de pino ranurado de 9mm, el aislamiento de la pared se encuentra forrada desde antes con materiales como lana de oveja y tablas de 6 pulgadas de ancho x 1,5 mm, forrado con masisa. Se anexa info anexo N°5 con fotografías, ficha técnica y planos.</p>	Ejecutada	04/09/17 al 15/09/17	Se optó por aislar con pino ranurado, de 9 mm por motivos de dar una mayor calidad de aislamiento al local por rebotes sonoros.	De acuerdo a los medios de verificación acompañados por el titular en carta de fecha 18/05/18, se puede constatar la instalación de material aislante en las paredes del salón ubicado a continuación del sector de barra ( <b>Ver Fotografía 10</b> y Anexo 2). Lo anterior además fue verificado in situ durante Inspección Ambiental desarrollada el día 26/04/19 por funcionarios de la SMA ( <b>Ver Fotografía 11</b> y Anexo 4).

**Descripción medio de prueba:** Registro tomado durante Inspección Ambiental realizada por la SMA, el cual muestra paredes revestidas con material aislante en salón ubicado a continuación del sector de barra.

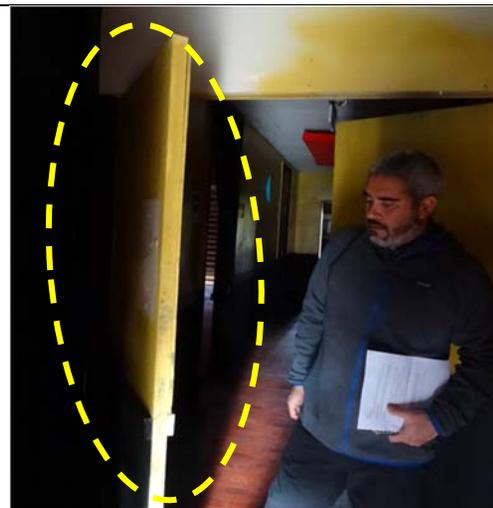
**Fotografía 12.**

6	<p>Se incorporó una <b>tercera puerta en el hall de la entrada.</b> Materiales madera de pino de 2x3 armado, aislamiento con volcapol, plancha de volcanita más poliestireno expandido de 15mm y 2 puertas con sistema vaivén. Detalles en anexo N°6 con fotografías y planos.</p>	Ejecutada	06/11/17 al 08/11/17	Se incorporó esta tercera puerta en el hall para dar una mayor eficacia del aislamiento del local, no dejando salir el sonido hacia afuera cuando abren la segunda puerta de entrada. Parte de esta acción fue hecha con materiales sobrantes. Sólo una hoja de la puerta se compró.	De acuerdo a los medios de verificación acompañados por el titular en carta de fecha 18/05/18, se puede constatar la instalación de puerta en hall de entrada (Ver Anexo 2). Adicionalmente, durante Inspección Ambiental desarrollada el día 26/04/19 por funcionarios de la SMA, se constató la existencia de tres puertas en el hall de acceso al recinto y la ejecución de trabajos para el revestimiento en las mismas ( <b>Ver Fotografía 12</b> y Anexo 4).

**Descripción medio de prueba:** Registro tomado durante Inspección Ambiental realizada por la SMA, el cual muestra una de las tres puertas (tipo vaivén) instalada en hall de acceso al recinto.

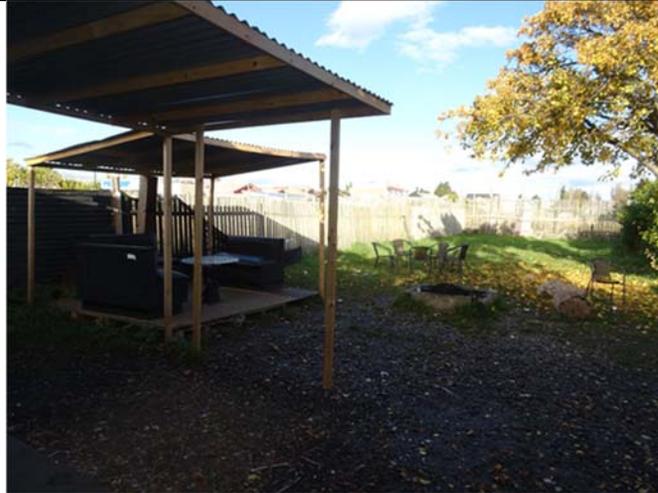
**Fotografía 13.**

desarrollada el día 26/04/19 por funcionarios de la SMA, se verificó que el patio lateral del recinto poseía gran cantidad de materiales y residuos (botellas vacías), lo cual obstruía el acceso a dicho lugar. Consultado, don Manuel Bustamante, Representante Legal del local, respecto del fin de dicho espacio, éste señaló que ya no es utilizado como patio (Ver Anexo 4).
9	<p><b>Se refaccionó un nuevo patio de fumadores.</b></p> <p>Materiales, una puerta de 90 cm para salida de discapacitados 2 bolsas de cemento para rampa de salida para personas con discapacidad, madera de 2x3 para tabique pared, letrero led que indica salida de escape, brazo mecánico que cierra la puerta así se mantiene cerrada, focos led para alumbrado y cámara de vigilancia. Mas info en el anexo N°9 con planos de la ubicación y fotografías.</p>	Ejecutada	01/08/17 al 06/08/17	Se trasladó el patio de fumadores a otro lugar que ya indica el plano, logrando que el ruido de la música no salga brusco con la incorporación del brazo mecánico, así la puerta se mantiene cerrada, logrando con esto que la gente hable en otro sector disminuyendo los ruidos de las personas.	De acuerdo a los medios de verificación acompañados por el titular en carta de fecha 18/05/18, se puede constatar la habilitación de un nuevo patio de fumadores (Ver Anexo 2). Adicionalmente, mediante Inspección Ambiental desarrollada el día 26/04/19 por funcionarios de la SMA, se constató en la sección posterior del local, la existencia de mesas y sillas dispuestas en grupos. Al respecto, Don Manuel Bustamante, Representante Legal de local, indicó que dicho lugar fue habilitado como patio para fumadores en reemplazo del patio lateral. Sin perjuicio de lo anterior, se constató la inexistencia de brazo mecánico para mantener la puerta de acceso a dicho lugar cerrada (Ver <b>Fotografía 13</b> y Anexo 4).

**Descripción medio de prueba:** Registro tomado durante Inspección Ambiental realizada por la SMA, el cual muestra el patio trasero habilitado para fumadores.

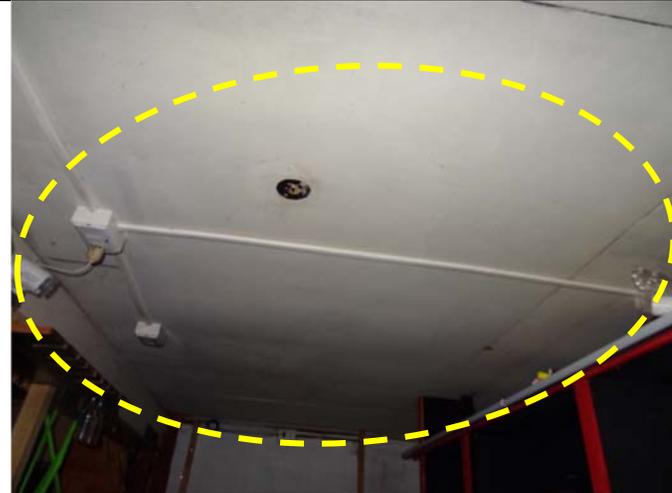
**Fotografía 14.**

11	<p><b>Se aisló el cielo raso del sector de la barra.</b></p> <p>Se utilizó lana mineral, una lámina de corcho, lana mineral y volcapol, plancha de volcanita más poliestireno expandido de 15mm. Se anexa info anexo N°11 con fotografías, ficha técnica y planos.</p>	Ejecutada	01/08/17 al 06/08/17	Se aisló el cielo Raso para dar una mayor eficacia, logrando casi la totalidad del sector de salón y barra del local por temas de rebote de sonido.	En base a la información acompañada por el titular en su carta de fecha 18/05/18, no resulta posible constatar si se efectuó instalación de material aislante en el cielo raso del sector de la barra, sino solo en salón contiguo a ésta (Ver Anexo 2). Por otra parte, en Inspección Ambiental desarrollada el día 26/04/19, se observó que a simple vista, el cielo raso del sector de la barra no presentaba revestimiento aislante. Cabe hacer presente sin embargo que la

superficie aludida correspondería a una porción mínima del cielo total del recinto (Ver <b>Fotografía 14</b> y Anexo 4).
12	<p>Realizar una medición final conforme al D.S. N° 38/2011, desde la ubicación de los Receptores indicados en la formulación de cargos, con el objeto de acreditar la efectividad de las todas las medidas adoptadas.</p> <p>La ejecución de la presente acción, se realizará por una Entidad Técnica de Fiscalización Ambiental (ETFA), debidamente acreditada por la Superintendencia para realizar mediciones de ruido. En caso de que existiera algún problema con la ETFA y ésta no pudiera ejecutar dicha medición, se podrá realizar con alguna empresa acreditada por el INN y/o autorizada por algún organismo de la administración del Estado (Res. Ex. N° 37/2013 SMA). Dicho impedimento deberá ser acreditado e informado a la Superintendencia. No obstante lo anterior, si para realizar la mencionada medición no es posible contar con una ETFA o alguna empresa acreditada por el INN y/o autorizada por algún organismo del Estado, se podrán realizar las mediciones de ruidos con empresas que hayan realizado dicha actividad hasta el momento, siempre y cuando dicha condición sea <u>acreditada e informada a la Superintendencia</u>.</p>	Por ejecutar	2 meses desde la ejecución de la acción de más larga data del presente programa de cumplimiento.		<p>Mediante carta presentada con fecha 18/06/18, el Titular presentó un informe elaborado por la empresa consultora PV Asesorías SpA con resultados de mediciones de niveles de presión sonora efectuadas el día 28/04/18, tanto en horario diurno (sin funcionamiento de la fuente) como nocturno (con la fuente funcionando). Las mediciones fueron realizadas específicamente en 6 puntos ubicados directamente en el área de influencia del local nocturno, 2 de los cuales (Puntos 2 y 3) correspondieron a mediciones “internas” y los 4 restantes a “externas”.</p> <p>Al respecto, según se dejó constancia en los antecedentes presentados, se intentó realizar mediciones interiores en la ubicación de los 2 receptores indicados en la formulación de cargos, sin embargo respecto de uno de ellos (domicilio colindante a calle Bulnes N°317) no se obtuvo respuesta para ello, en circunstancias que el otro (vecino colindante noroeste de Hostal Refugio en calle Bulnes N°354) se negó al desarrollo de la actividad.</p> <p>En cuanto a los resultados obtenidos de las mediciones, éstos no registrarían superaciones de los límites máximos de Nivel de Presión Sonora Corregido (NPSC) establecidos en el D.S. N°38/2011 del Ministerio del Medio Ambiente, no obstante ello, debe tenerse presente que la empresa que efectuó las mediciones no se encuentra autorizada por la SMA como Entidad Técnica de Fiscalización Ambiental (ETFA) para dichas labores, no habiéndose tampoco acreditado ni informado a esta Superintendencia la existencia de impedimentos que justifiquen tal situación (Ver Anexo 3).</p> <p>Lo anterior resulta importante, por cuanto no es posible considerar los resultados obtenidos como válidos para evaluar el cumplimiento de la acción comprometida. Sin perjuicio de todo lo anterior, cabe señalar que con fecha 27/04/19, y en el marco de una denuncia ciudadana interpuesta contra el mismo recinto (ID 7-XII-</p>

**Descripción medio de prueba:** Registro tomado durante Inspección Ambiental realizada por la SMA, el cual muestra cielo raso del sector de la barra sin revestimiento aislante.
