Superintendencia del Medio Ambiente
Gobierno de Chile

INFORME TÉCNICO DE FISCALIZACIÓN AMBIENTAL

PLANTA CEMENTO MELÓN PUNTA ARENAS

DFZ-2020-440-XII-RCA

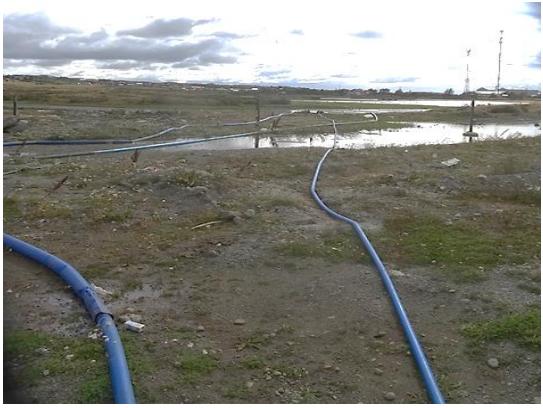
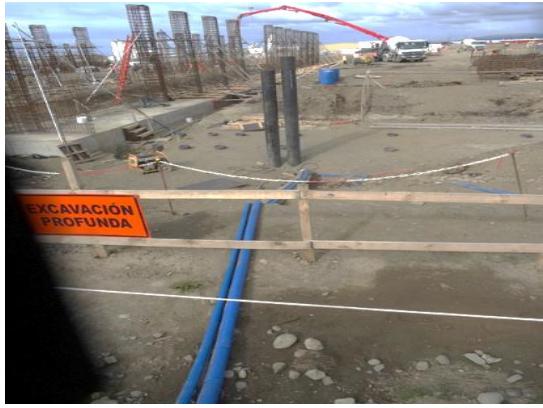
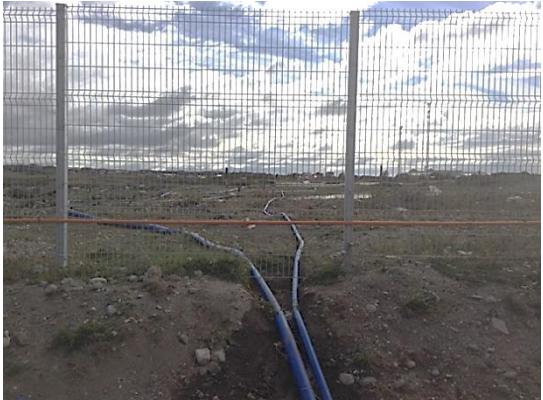
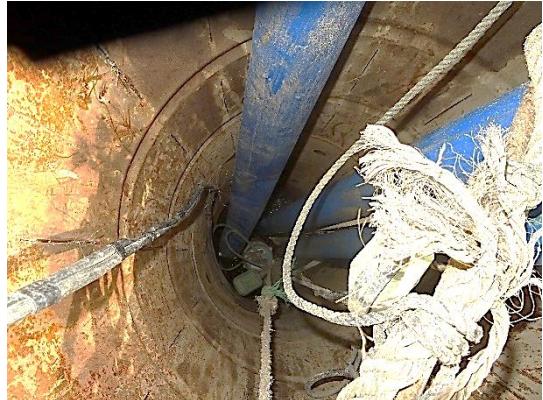
a. Durante la actividad de inspección se constató lo siguiente:	
- Se recorrieron los límites norte y poniente de la obra en construcción, constatándose en el sector norte la presencia de un pozo profundo (de aproximadamente 6 metros de profundidad desde el nivel de terreno natural u original del predio, según lo señalado por Don Samuel Miranda Viveros, Site Manager de la empresa Melón S.A.), el cual contenía en su interior una bomba sumergible que se encontraba operando, evacuando líquido desde su interior por medio de 2 mangueras que se extendían hasta un predio colindante de propiedad de un tercero, específicamente en un sector con presencia de una laguna natural, donde se avistó una alta cantidad de individuos de la especie Caiquén (<i>Chloephaga picta</i>). (Ver fotografías 1, 2, 3 y 4).

- Respecto a lo anterior, el profesional antes indicado señaló que se realiza un bombeo durante las 24 horas del día de agua de napa desde el pozo antes descrito, añadiendo además que dicha actividad era realizada en dicho lugar desde el mes de diciembre de 2019. Asimismo, complementó lo anterior señalando que en noviembre del año 2019 se realizaba el mismo tipo de bombeo desde otro pozo ubicado en el sector oriente de la obra.

Fotografía 1.		Fecha: 09-03-2020		Fotografía 2.			
Coordenadas UTM DATUM WGS84 HUSO 19		Norte: 4.115.945 Este: 373.655		Coordenadas UTM DATUM WGS84 HUSO 19			
Descripción del medio de prueba: Vista de mangueras provenientes de pozo de bombeo, dirigidas en dirección hacia laguna/humedal contiguo.			Descripción del medio de prueba: Vista de mangueras provenientes de pozo de bombeo ubicado al interior de predio donde se ejecutan obras de construcción de Planta Cemento Melón.

Fotografía 3.		Fecha: 09-03-2020		Fotografía 4.			
Coordenadas UTM DATUM WGS84 HUSO 19		Norte: 4.115.944 Este: 373.655		Coordenadas UTM DATUM WGS84 HUSO 19			
Descripción del medio de prueba: Vista desde predio donde se ejecutan obras de construcción de Planta Cemento Melón hacia humedal contiguo. Se observa emplazamiento de mangueras que impulsan aguas subterráneas desde pozo de bombeo.			Descripción del medio de prueba: Vista interior de pozo de bombeo habilitado al interior de predio donde se ejecutan obras de construcción de Planta Cemento Melón y desde donde se efectúa impulsión de aguas subterráneas hacia humedal contiguo.

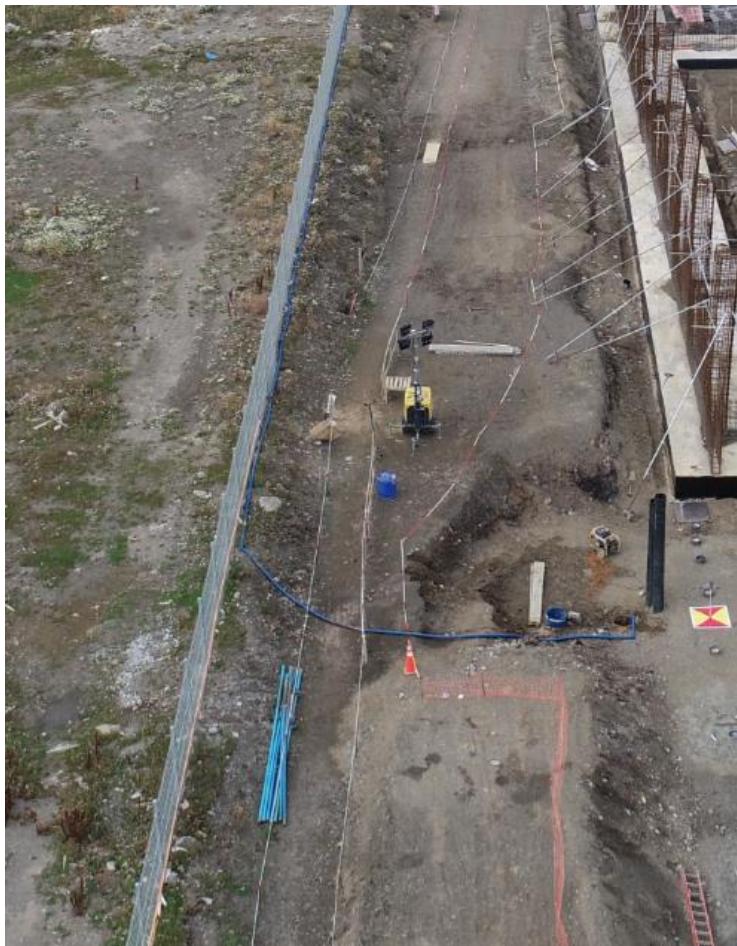
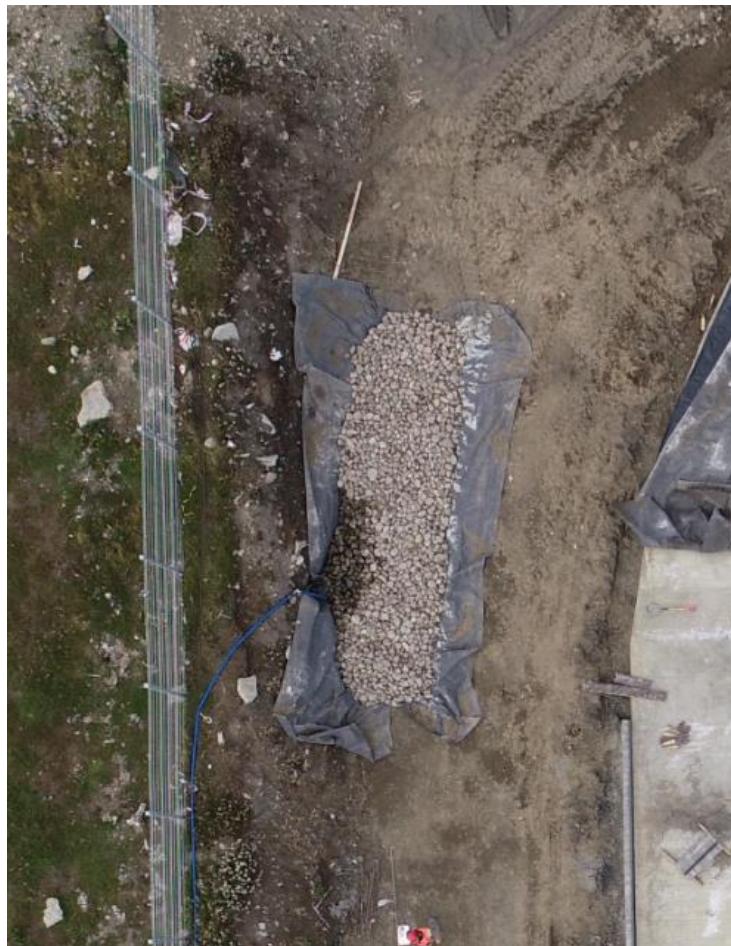
b. Del examen de información de la documentación revisada, es posible indicar que:	
- Mediante carta AL/21/20 presentada con fecha 19/03/20, la empresa Melón S.A. remitió fotografías aéreas que dan cuenta del retiro, desde predio colindante a aquel donde se ejecutan las obras de construcción del proyecto, de las mangueras que habían sido identificadas durante la actividad de inspección ambiental efectuada el día 09/03/20. Asimismo, a través del registro fotográfico antes descrito se advierte que las mangueras retiradas ya no efectúan descargas hacia la laguna natural colindante, sino que fueron direccionadas hasta un lugar ubicado hacia el oriente del predio donde el titular ejecuta el proyecto, en el cual existe un pozo de infiltración (Ver Fotografías 5 y 6).

Conforme a lo anterior, se puede concluir que si bien en el marco de las labores constructivas desarrolladas por el titular, éste efectuó la extracción de aguas subterráneas y su posterior descarga hacia un cuerpo de agua superficial (laguna natural) situado en un predio colindante a aquel donde se ejecuta el proyecto aprobado ambientalmente, actualmente se ha corregido dicha situación, efectuándose la impulsión de éstas hacia un lugar habilitado para realizar su infiltración dentro del mismo predio; situación que no configuraría un eventual detrimiento a componentes ambientales.

Fotografía 5.	Fecha: 14-03-2020	Fotografía 6.	Fecha: 14-03-2020
Coordenadas UTM DATUM WGS84 HUSO 19	Norte: 4.115.949 Este: 373.609	Coordenadas UTM DATUM WGS84 HUSO 19	Norte: 4.115.889 Este: 373.767
Descripción del medio de prueba: Fotografía aérea en que se observa inexistencia de mangueras en predio colindante al terreno donde se ejecutan obras de construcción de Planta Cemento Melón. Se constata además que las mangueras provenientes del pozo de bombeo son direccionadas hacia el oriente (sección superior de la fotografía), manteniéndose siempre al interior del predio de propiedad de Melón S.A.		Descripción del medio de prueba: Fotografía aérea en que se observa punto de descarga de las aguas subterráneas impulsadas desde pozo de bombeo, el cual corresponde a pozo de infiltración ubicado al interior de predio donde se ejecuta el proyecto, de propiedad de Melón S.A.

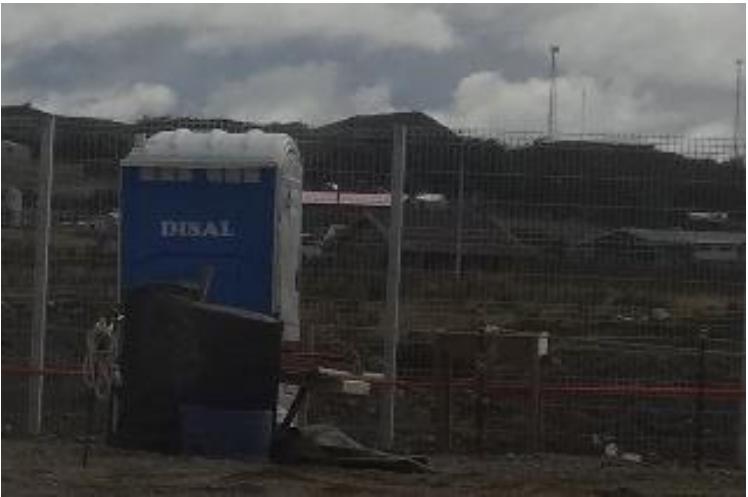
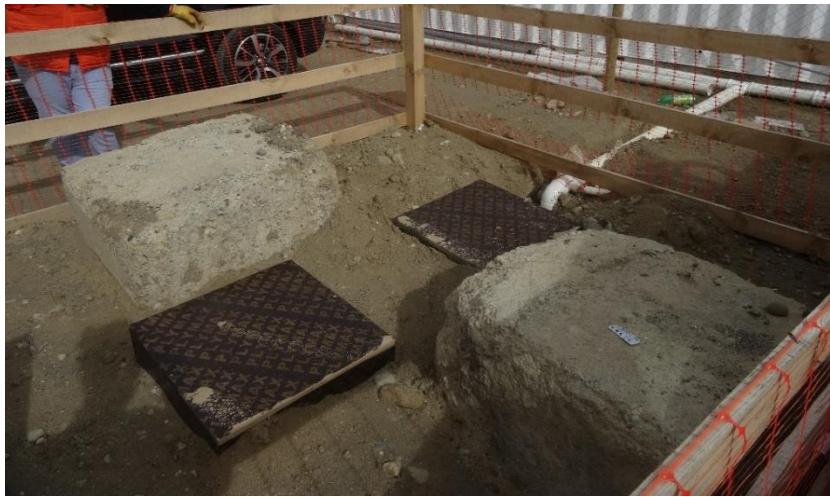
a.	Durante la actividad de inspección se constató lo siguiente: <ul style="list-style-type: none"> - Presencia de baños químicos en distintos puntos de la obra en construcción. - La conducción de las aguas servidas generadas en la instalación de faenas (comedor y baños modulares), se realizaba hacia una fosa séptica, la cual, de acuerdo a lo señalado por Doña Pamela Ulloa, Encargada de Prevención de Riesgos y Medio Ambiente de la empresa Melón S.A., se encontraba operativa desde aproximadamente 3 semanas, realizándose la limpieza de ésta a través de la empresa Disal para su posterior disposición final (Ver Fotografías 7 y 8).

Fotografía 7.	Fecha: 09-03-2020	Fotografía 8.	Fecha: 09-03-2020
Coordenadas UTM DATUM WGS84 HUSO 19	Norte: 4.115.897 Este: 373.607	Coordenadas UTM DATUM WGS84 HUSO 19	Norte: 4.115.777 Este: 373.459
Descripción del medio de prueba: Vista de baño químico habilitado al interior del polígono donde se ejecutan las obras de construcción de la Planta de Cemento Melón.		Descripción del medio de prueba: Vista de fosa séptica ubicada a un costado de la instalación de faena de la obra.
