INFORME TÉCNICO DE FISCALIZACIÓN AMBIENTAL

RUTA 15-CH SECTOR ISLUGA – COLCHANE

DFZ-2020-322-I-RCA

ABRIL 2020

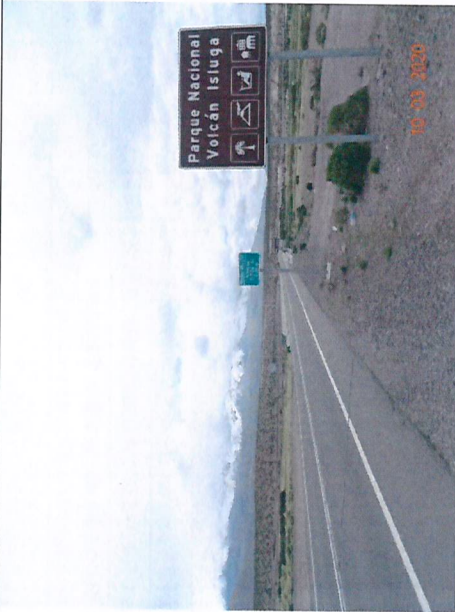
| Registros | | | | | |
|---|--|---|---|---|--|
| Fotografía 1. | | Fecha: 10-04-2020 | | Fotografía 2 | |

| Se constató localización de proyecto en coordenadas UTM WGS 84 Huso 19 sur, N 7.868.148 y E 534.062. En el lugar se observó Ruta 15-CH la cual pasaba por sobre el río Isluga (Fotografía 1, 2 y 3), a una altura de 1,6 metros aproximadamente del bofedal (Fotografía 4 y 5). Se constató la existencia de plataforma de hormigón bajo | |

| Registros | | | | | |
|---|--|---|---|---|--|
| Descripción del medio de prueba: Vista de Ruta 15-CH en sector del proyecto. | | | | Norte: 7.868.242 | |

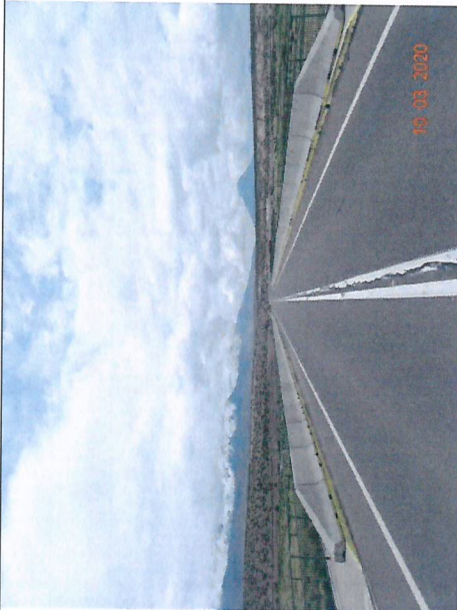
| Registros | | | | | |
|---|--|---|---|---|--|
| | | | | Descripción del medio de prueba: Vista de Ruta 15-CH en sector del proyecto. | |

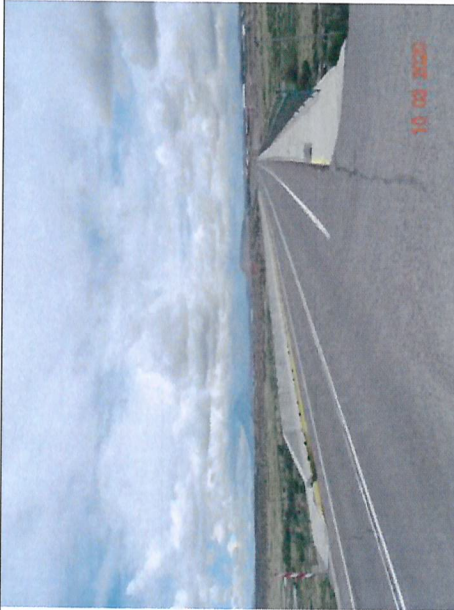
| Registros | | | | | |
|---|--|---|---|---|--|
| Fotografía 3. | | Fecha: 10-04-2020 | | Fotografía 4. | |

| Registros | | | | | |
|---|--|---|---|---|--|
| Descripción del medio de prueba: Vista de Ruta 15-CH en sector del proyecto. | | | | Norte: 7.868.250 | |

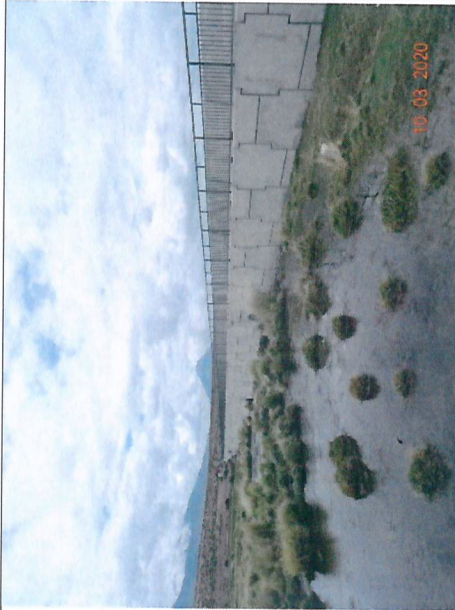
| <p>la ruta, con 6 ductos de pasada de aguas (Fotografía 4, 5 y 6). La ruta, en el sector del proyecto, se encontraba con demarcación de las pistas y calzadas con línea continua. Se constató existencia de un paradero (Fotografía 7) ubicado en la ruta en dirección oeste, en intersección con camino que dirige al Parque Nacional Volcán Isluga, el cual se encontraba con daños en uno de los 2 pilares de madera. Se constató existencia de pasos peatonales a ambos lados de la calzada, delimitados por barreras de hormigón (tipo New Jersey) en el límite interior con la ruta, y con rejilla metálica en límite hacia el río (Fotografía 8).</p> |

| Registros | | | | | |
|---|--|---|---|---|--|
| | | | | Descripción del medio de prueba: Vista de Ruta 15-CH sobre Río Isluga (Fotografía al costado norte de la ruta). | |

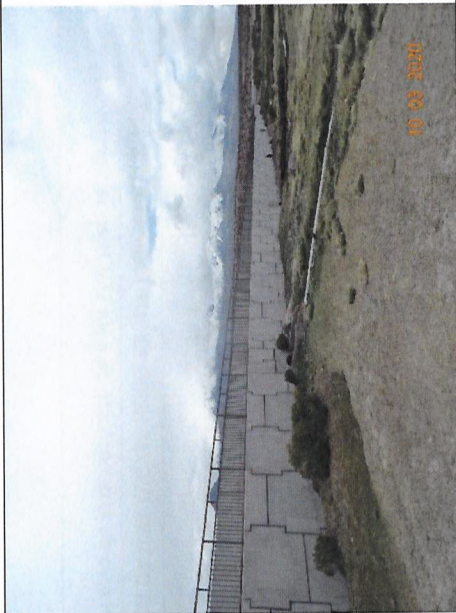
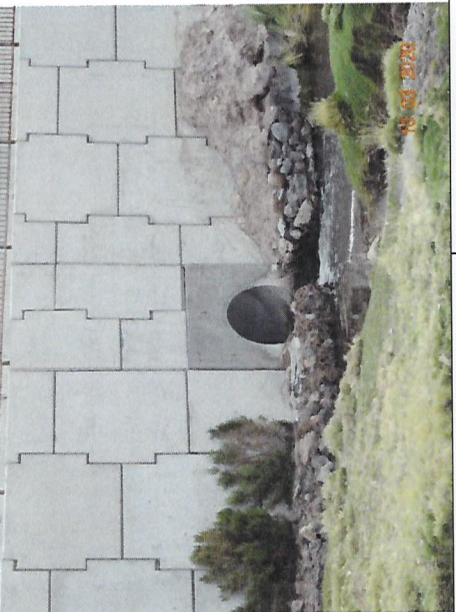
| Registros | | | | | |
|---|---|---|--|---|---|
| | | Descripción del medio de prueba: Vista de Ruta 15-CH sobre Río Isluga (Fotografía al costado sur de la ruta). | | | |

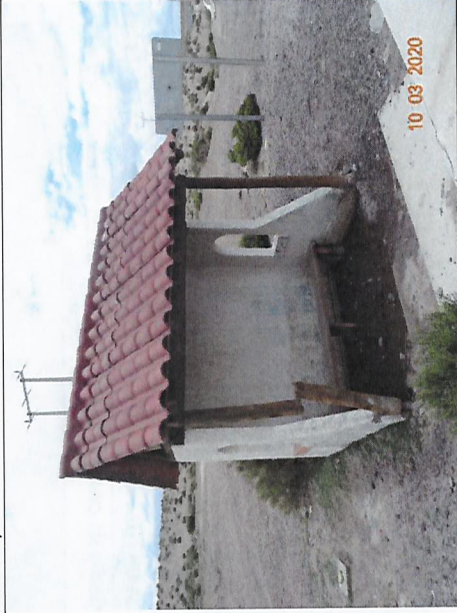
| Registros | | | | | |
|---|---|---|--|---|---|
| Descripción del medio de prueba: Paradero localizado al costado norte de la ruta, en calzada que se dirige hacia el oeste (Huara). | | Este: 534.126 | | Norte: 7.868.283 | |

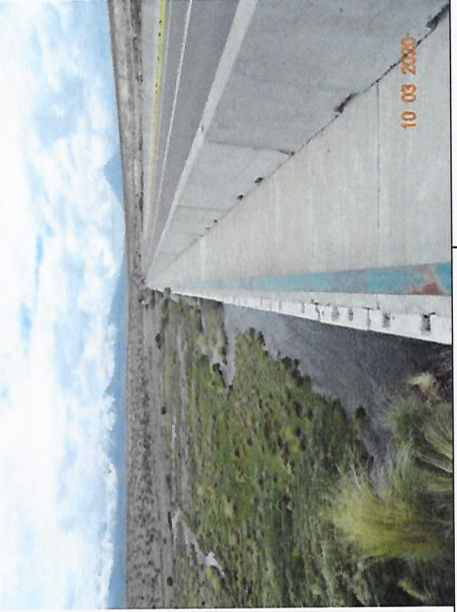
| Registros | | | | | |
|---|---|---|--|---|---|
| | | Descripción del medio de prueba: Paso peatonal al costado de la Ruta 15.CH en sector del proyecto. | | | |

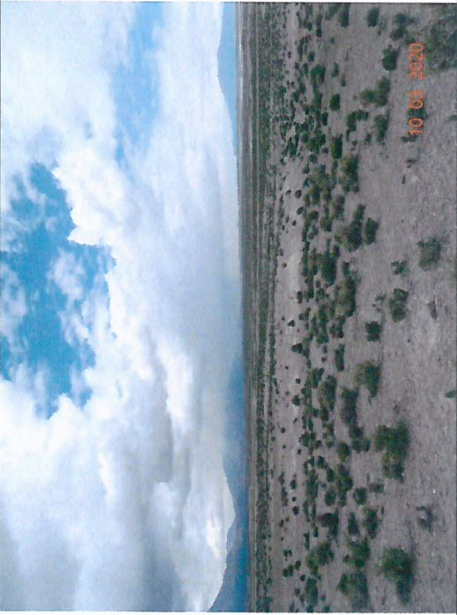
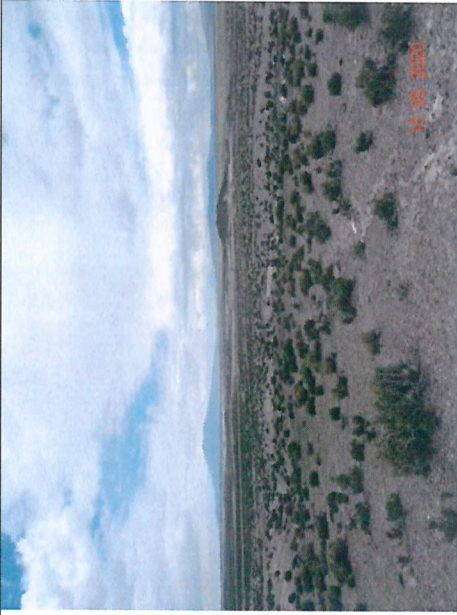
| <p><b><u>Estación N°2 “Botadero N°1”.</u></b></p> <p>Se visitó sector establecido en la RCA como botadero a utilizar, denominado “Botadero N°1 en Pozo de empréstito N°1 Pisiga Carpa Km 162”, en coordenadas UTM WGS 84 Huso 19 sur N 7.869.810 y E 539.269. Se constató que el sector se encontraba cubierto de matorral hídrico de Parastrephia, no encontrándose diferencias con la vegetación circundante. No se observaron vestigios de botadero (Fotografía 9 y 10).</p> |
| <p>De acuerdo a lo constatado en inspección, no se constató vestigios de botaderos en terrenos señalados a utilizar como tal por el proyecto en la Resolución de Calificación Ambiental, por lo que se verifica conforme el objetivo de “<i>restaurar el área de instalación, con tal de no dejar ningún vestigio de ocupación</i>” establecida en el plan de abandono.</p> |

| Registros | | | | | |
|---|---|---|---|---|---|
| | | Descripción del medio de prueba: Vista de sector establecido en la RCA 121/2008 como Botadero N°1. | | | |

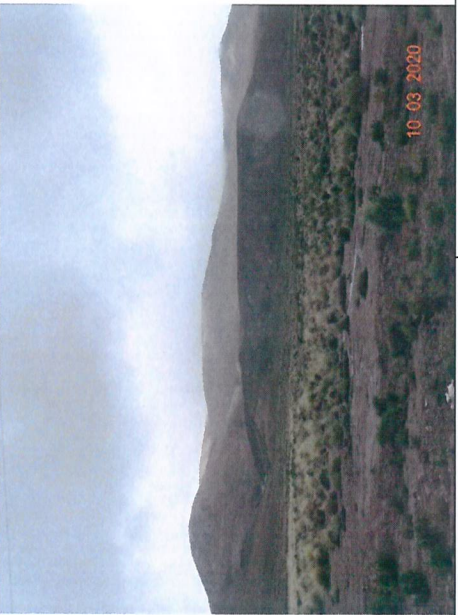
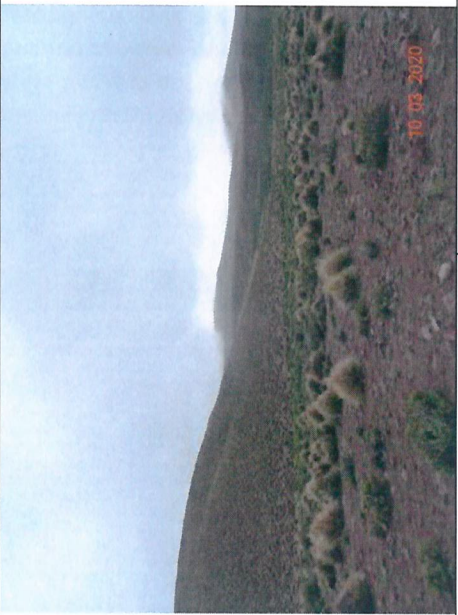
| <p><b><u>Estación N°3 “Botadero N°2”.</u></b></p> <p>Se visitó sector establecido en la Adenda N°2 como botadero tentativo a utilizar, denominado “Botadero N°2 en Pozo de empréstito N°9 Chichura Oriente Alternativo Km 109” en coordenadas UTM WGS 84 Huso 19 sur N 7.835.869 y E 505.977. Se constató que el sector se encontraba cubierto de matorral hídrico de festuca, no encontrándose diferencias con la vegetación circundante. No se observaron vestigios de botadero (Fotografía 11 y 12).</p> |

| Registros | | | | | |
|---|---|---|---|---|---|
| | | Descripción del medio de prueba: Vista de sector establecido en la RCA 121/2008 como Botadero N°2. | | | |
