INFORME TÉCNICO DE FISCALIZACIÓN AMBIENTAL

PLANTA SANTA FE - CMPC

DFZ-2020-36-VIII-RCA

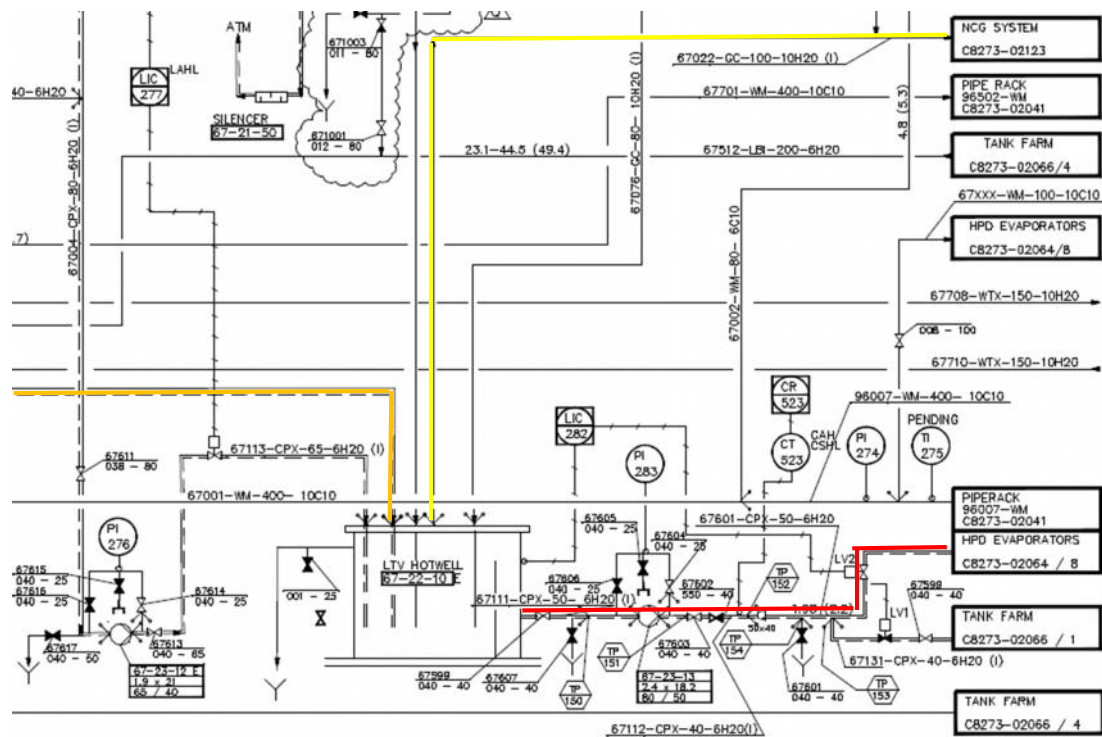
Figura 1: Descripción de equipos conectados con el estanque Hotwell, planta evaporadora Línea 1, Santa Fe.

Para entender la problemática, la figura 1, describe el funcionamiento y equipos asociados al estanque de condensado sucio involucrado en el incidente (Estanque Hotwell).

El estanque de condensado sucio involucrado en el incidente (estanque Hotwell, TAG 76-22-010 de 1,4 m³ de capacidad), recibe los condensados sucios provenientes del condensador de superficie (recibe los vahos provenientes de la planta Evaporadora Línea 1) e intercondensadores ubicados después de éste. Los vahos que se generan en el estanque Hotwell son conducidos hacia el sistema de colección y quemado de gases concentrados no condensables de la línea 1 (CNCG L1), pasando

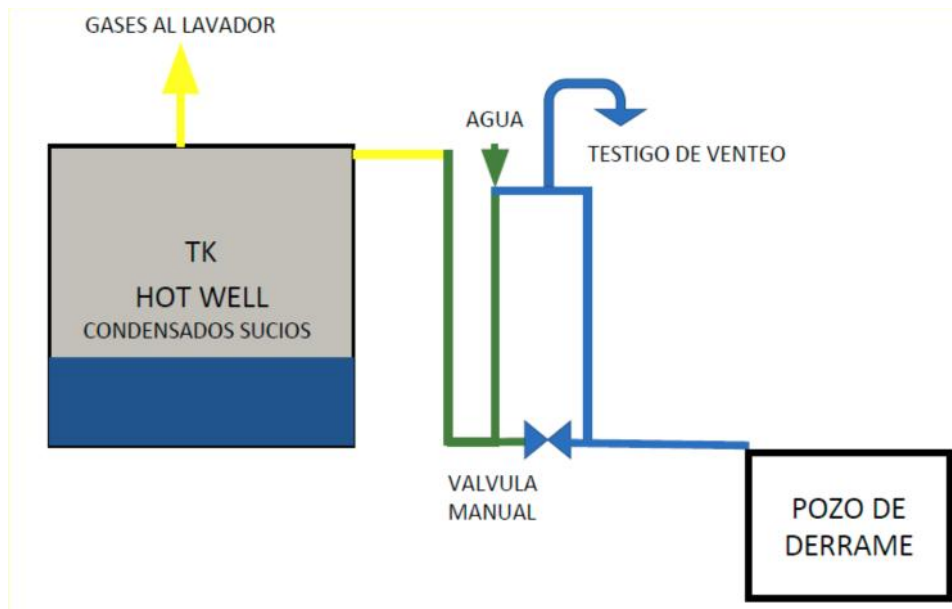
Figura 2: Esquema de la configuración del estanque Hotwell

El 10 de enero 2020, estando la Planta Santa Fe en funcionamiento normal, se detecta que la válvula de ingreso de agua de sello del estanque Hotwell se encontraba cerrada desde la última detención de este equipo (diciembre 2019). Esta válvula puede mantenerse cerrada por varias semanas, cautelando que el nivel de agua permanezca en el interior del loop para asegurar el sello. Sin embargo, pasó más tiempo cerrada, lo que generó evaporación del agua, detectándose pérdida del sello de agua en loop del estanque Hotwell, razón por la cual salieron vahos mal olientes desde el testigo de venteo ubicado sobre el estanque, siendo percibido en algunos sectores del Barrio Industrial y generando reclamos a través de redes sociales y a nuestro sistema de comunicaciones (Contact Center).

La Figura 2 muestra un esquema que explica lo descrito en este párrafo anterior.

- 2. Se abre la válvula que provee el sello de agua al loop del estanque Hotwell, acción con la cual se repone el sello.*
- 3. Como segundo sello, se conecta una manguera al testigo de venteo de vahos que emanan del estanque Hotwell, hacia un recipiente que en su interior contiene sustancia inertizante de olores.*

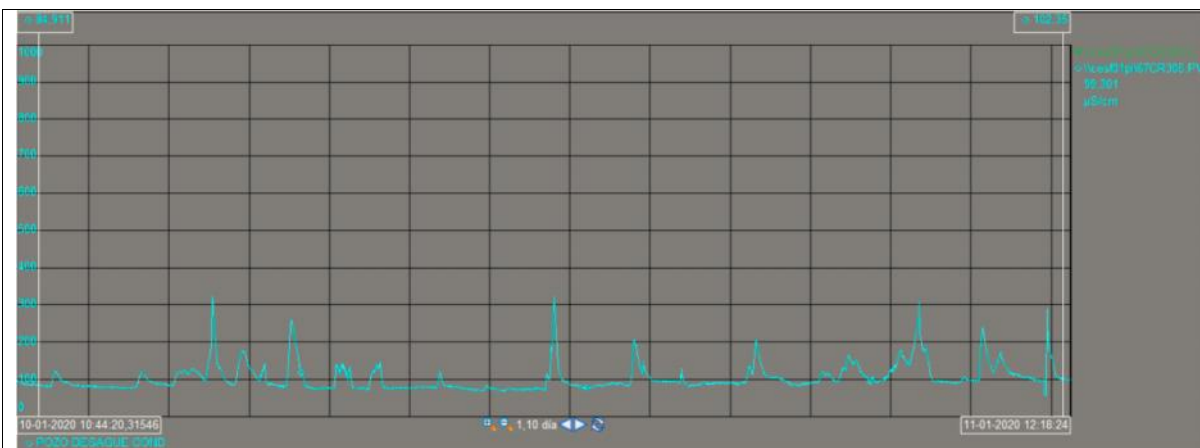
Figura 3: tendencia de conductividad pozo de recuperación Evaporadores Línea 1

Durante el incidente del 10 de enero 2020, la tendencia de la conductividad en este pozo no arrojó anomalías (ver Figura 3), razón por la cual se descarta que haya llegado condensado sucio desde el rebalse o drenaje del estanque Hotwell hacia el sistema de tratamiento de efluentes.

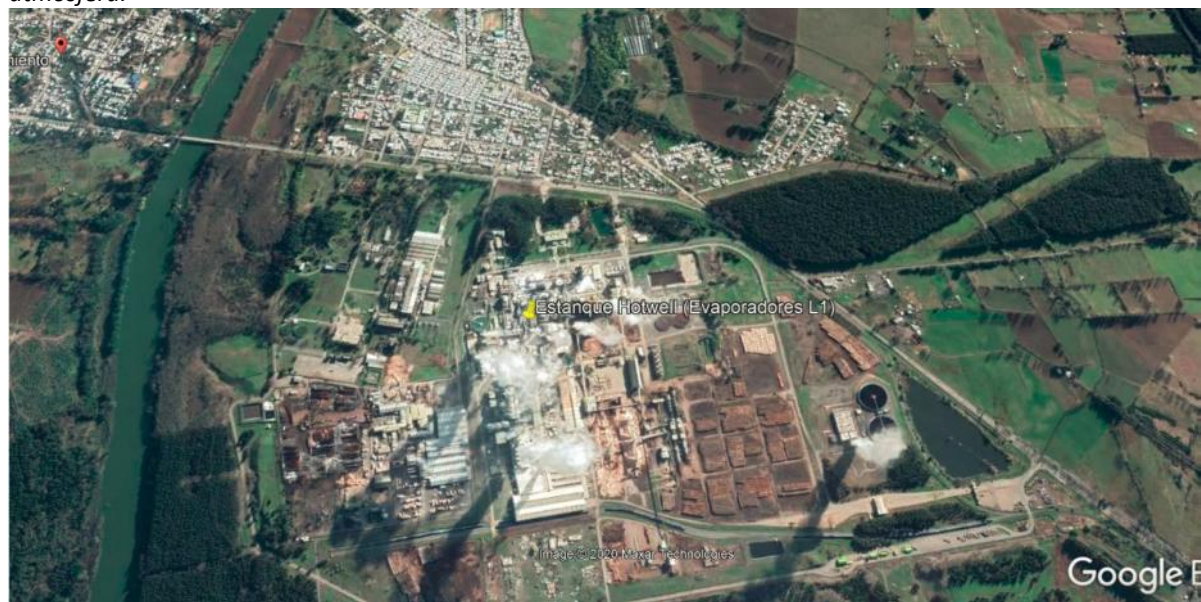
Figura 4: Ubicación geográfica del estanque de condensado sucio y su entorno

En la Figura 4 se muestra un esquema con la ubicación del estanque involucrado (área Evaporadores Línea 1), en la Figura 5 un zoom de la ubicación del estanque y distancia al equipo Smart Sense (nariz electrónica) y en las Figuras 6 y 7 fotografías del estanque, su sello de agua y el testigo de venteo por el cual salieron vahos a la atmósfera.

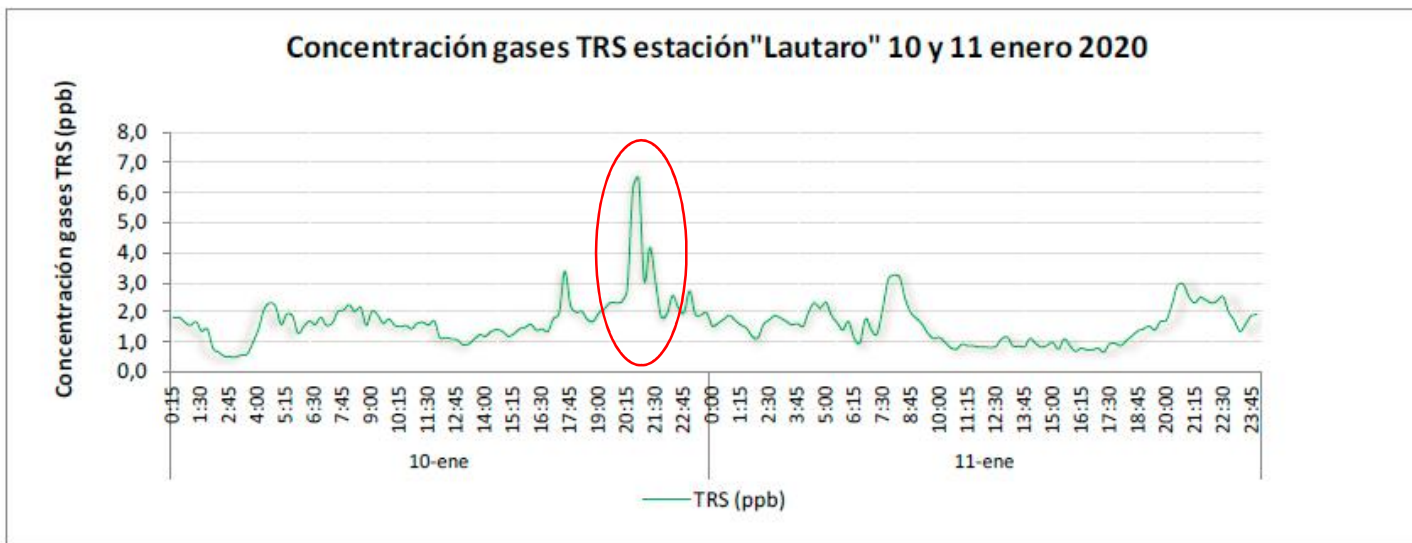
Figura 10: Datos de concentración de gases TRS registrados en la estación "Lautaro" los días 10 y 11 de enero del 2020

En la Figura 10 se muestra un gráfico con los registros de datos crudos de gases TRS registrados cada 15 minutos los días 10 y 11 de enero de 2020. Se observa un alza en la concentración de TRS a las 21:45 horas², lo que coincide con el alza en la detección de gases Metilmercaptano (CH_3SH) de la nariz Electrónica ubicada al interior de la planta Evaporadora Línea 1, a unos 28 metros en línea recta al estanque Hotwell.

² En el gráfico se observa que el alza de TRS ocurre a las 20:45 horas, sin embargo esto se debe a que los registros de las estaciones se rigen por el horario oficial de Chile Continental de invierno (GMT-4), según lo establece el artículo 2, letra t) del D.S. 61/2008 "Reglamento de Estaciones de Medición de Contaminantes Atmosféricos" del MINSAL. Por lo anterior, el horario real donde se presentó el peak de TRS fue a las 21:45 horas.

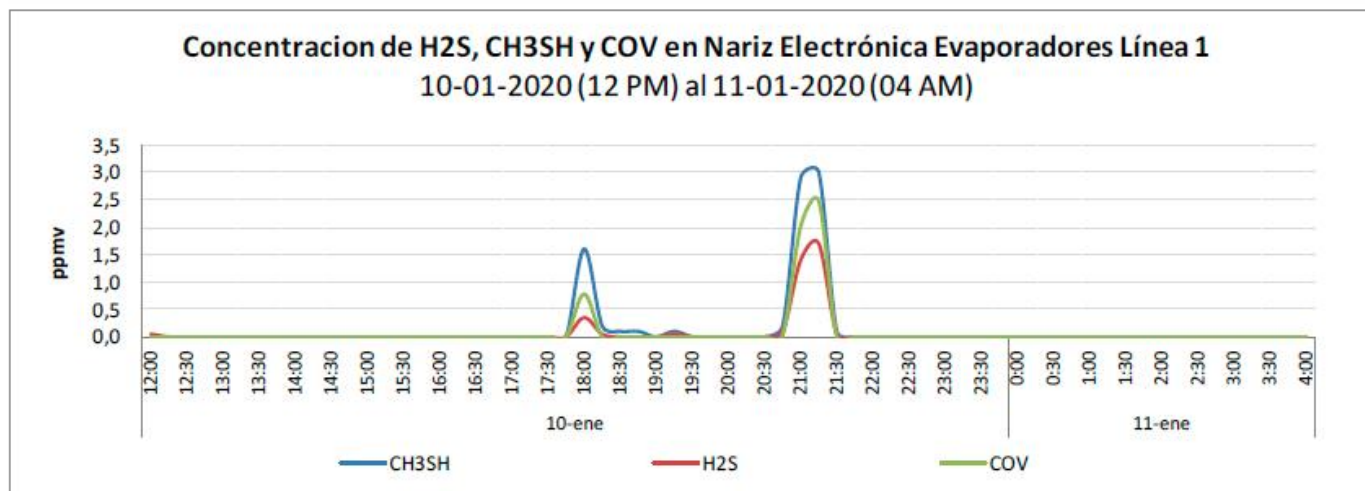
Figura 11: Datos de concentración de gases H₂S, CH₃SH y COV registrados en la Nariz Electrónica ubicada en el interior del área planta Evaporadora Línea 1 los días 10 y 11 de enero del 2020

En la Figura 11 se muestra un gráfico con los registros de concentración de H_2S , CH_3SH y COV detectados en la Nariz Electrónica ubicada en el interior del área planta Evaporadora Línea 1, a unos 28 metros de distancia en línea recta del estanque Hotwell. Se observa un peak menor de detección de estos gases a las 18 horas aproximadamente y luego un segundo peak a mayor entre las 21:00 y 21:30 horas del día 10 de enero 2020.

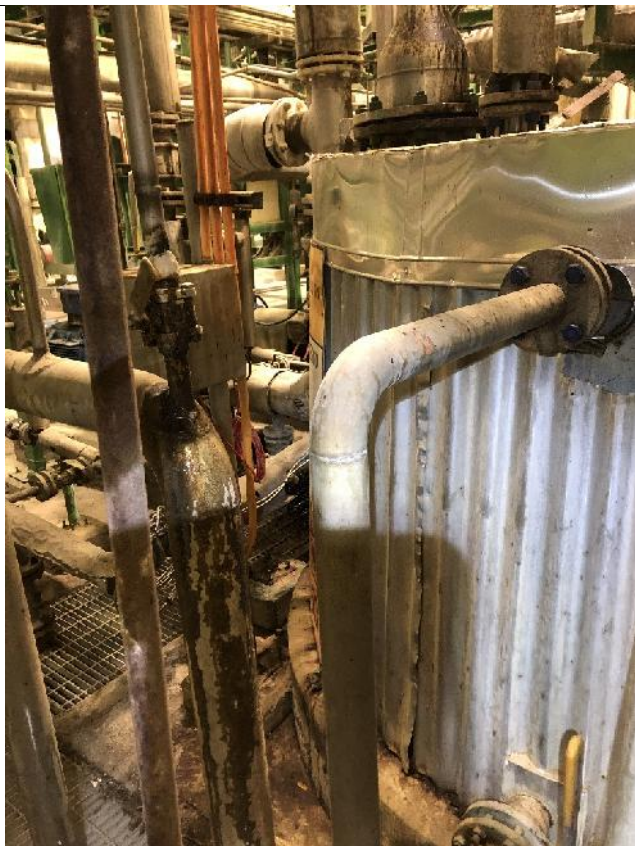
Fotografía 1.

2. Se realiza registro fotográfico del estanque involucrado. Se constata que el estanque circular involucrado es de aproximadamente 2 m³ de capacidad total exterior considerando revestimiento. Se observa que el testigo por donde se habría producido la emisión, se conecta con el cuello de ganso donde se debía mantener el sello hidráulico (Fotografías 1 a 4).

Descripción del medio de prueba: Se observa la tubería con forma de cuello de ganso, donde se mantiene el sello hidráulico

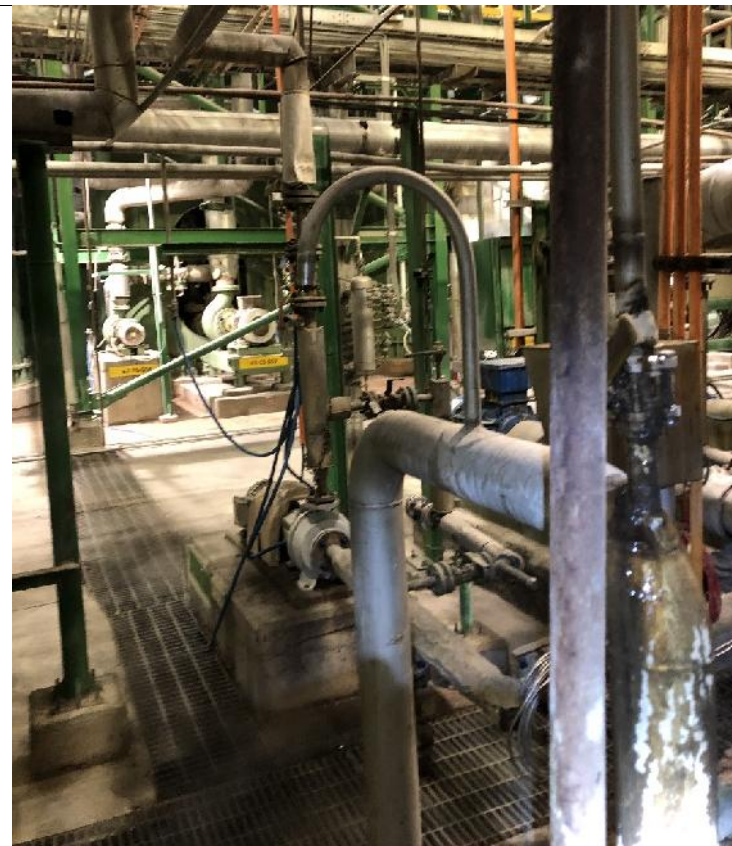
Fotografía 2.

Descripción del medio de prueba: Se observa la cañería de testigo, por donde se habría producido la emisión de condensados calientes.

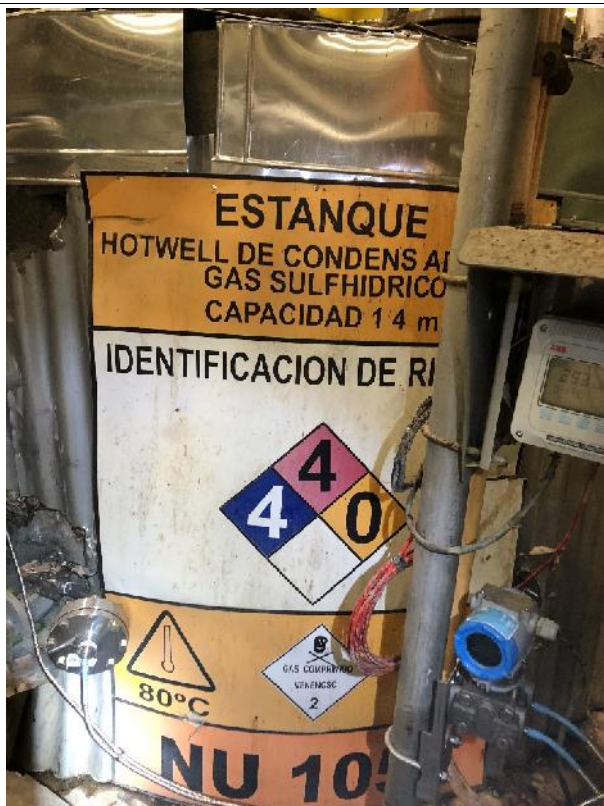
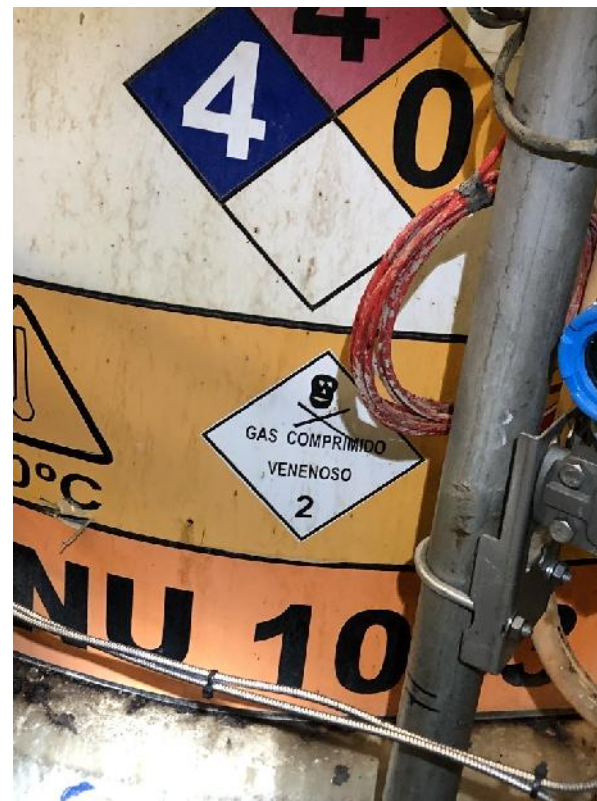
Fotografía 3.	Fecha: 11.01.2020		Fotografía 4.	Fecha: 11.01.2020	
Coordenadas DATUM WGS84 HUSO 18	Norte: 5845348.17 m S	Este: 707293.46 m E	Coordenadas DATUM WGS84 HUSO 18	Norte: 5845348.17 m S	Este: 707293.46 m E
<p>Descripción del medio de prueba: Estanque HOTWELL. Se constata que se trata de gases comprimidos venenosos calientes, a 870°C, cuyo número NU es 1053, y una identificación de Riesgo 4-4-0 VENENOSO. También se observa que la identificación de riesgo incluye la leyenda GAS SULFHIDRICO, con una capacidad útil de 1,4 m3.</p>			<p>Descripción del medio de prueba: Estanque HOTWELL. Se constata que se trata de gases comprimidos venenosos calientes, a 870°C, cuyo número NU es 1053, y una identificación de Riesgo 4-4-0 VENENOSO. También se observa que la identificación de riesgo incluye la leyenda GAS SULFHIDRICO, con una capacidad útil de 1,4 m3.</p>
