INFORME TÉCNICO DE FISCALIZACIÓN AMBIENTAL

PESQUERA BAHÍA CORONEL-ENAPESCA

DFZ-2018-2591-VIII-RCA

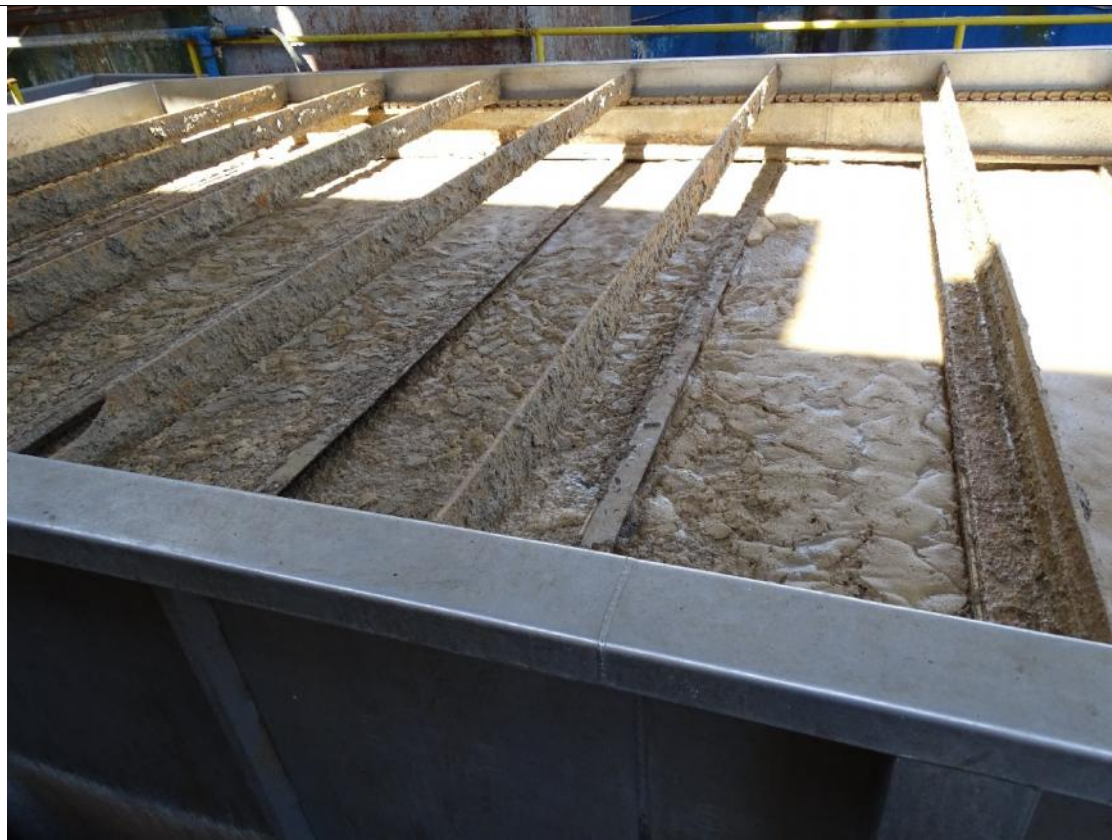
Fotografía 1

Descripción del medio de prueba: Detalle de los flóculos de la Planta DAF, lo cual muestra el funcionamiento correcto de la Planta de tratamiento.

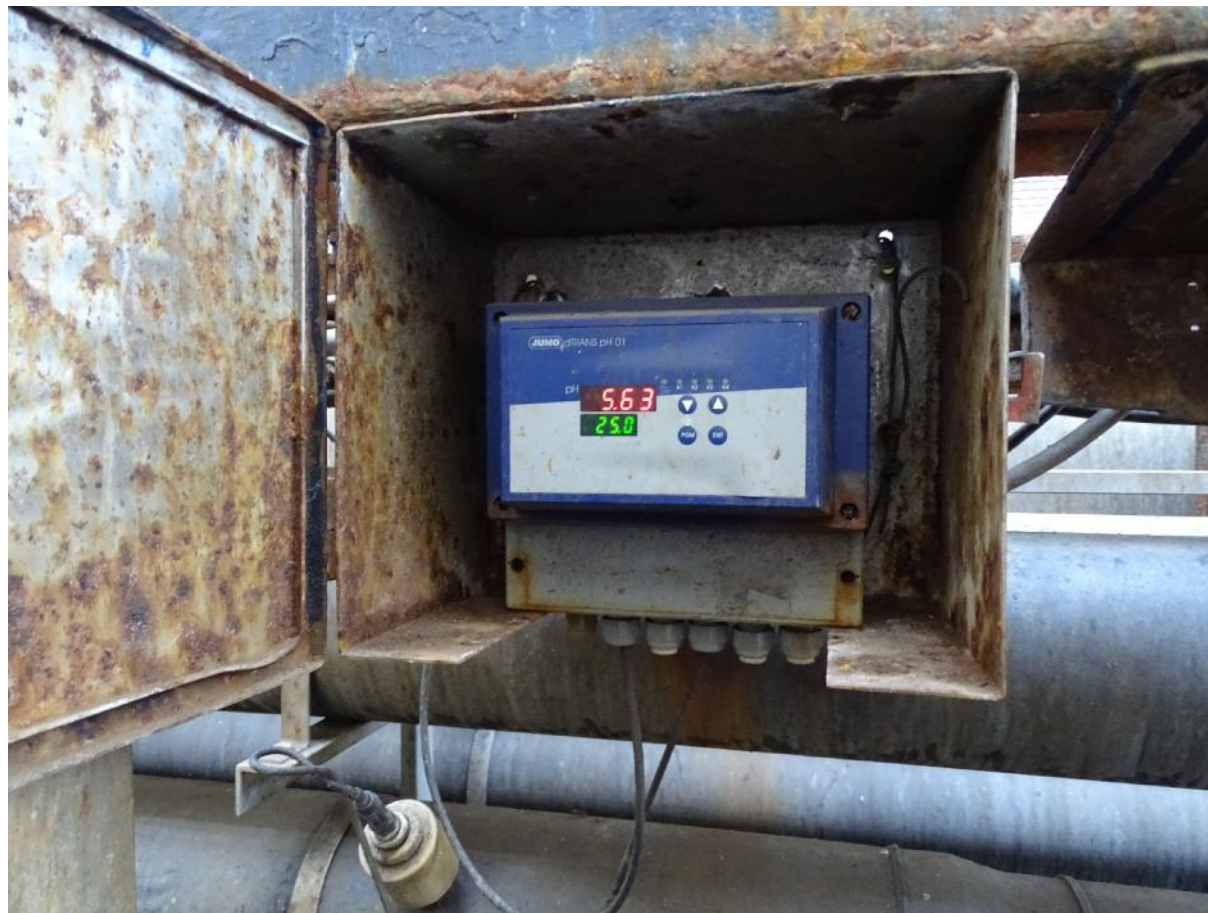
Fotografía 2

Descripción del medio de prueba: Medidor de pH y Temperatura de la Planta DAF, ambos funcionando.

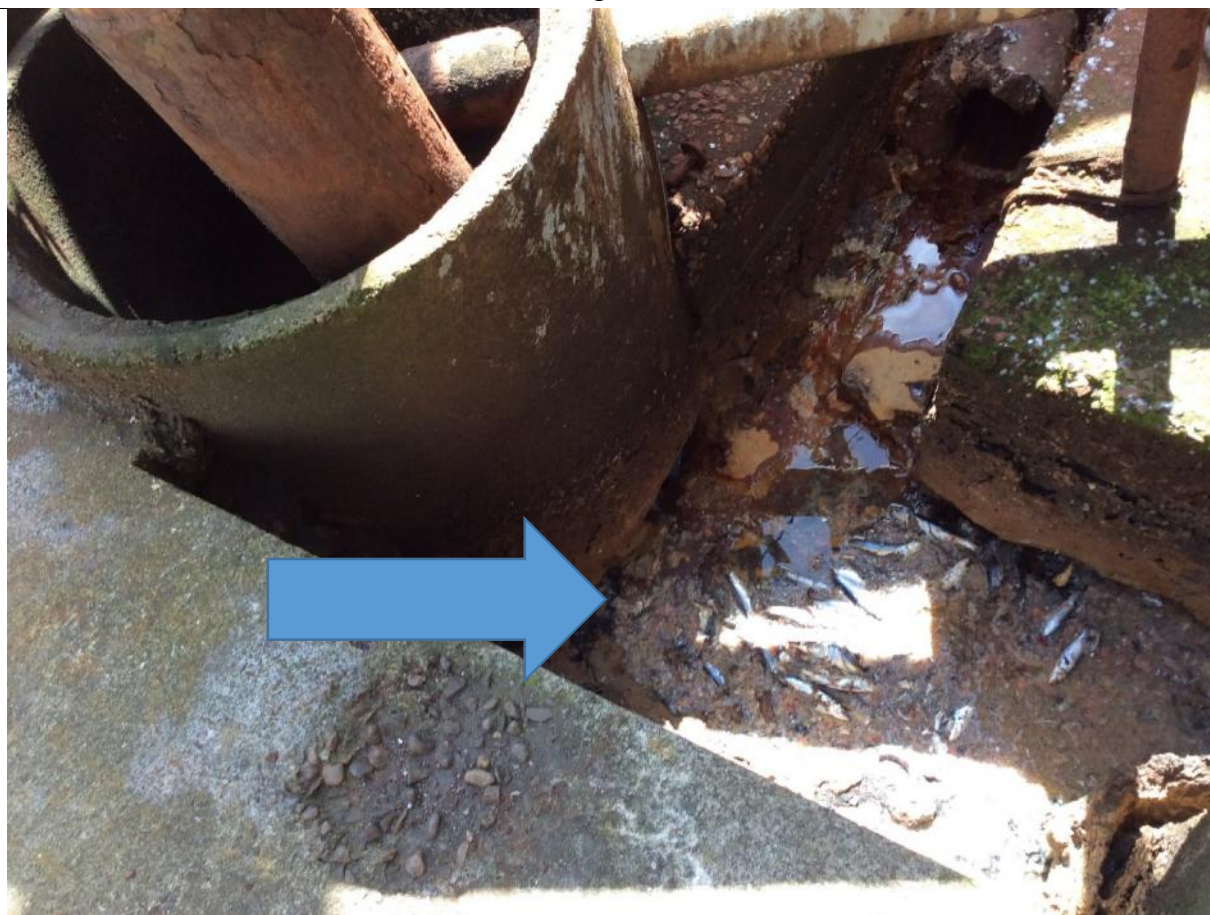
Fotografía 3

Descripción del medio de prueba: Situación de cámara soterrada inspeccionada, punto final posterior al tratamiento en Planta DAF. Se observa acumulación lateral de ejemplares de sardinas y sólidos sin tratamiento adecuado.

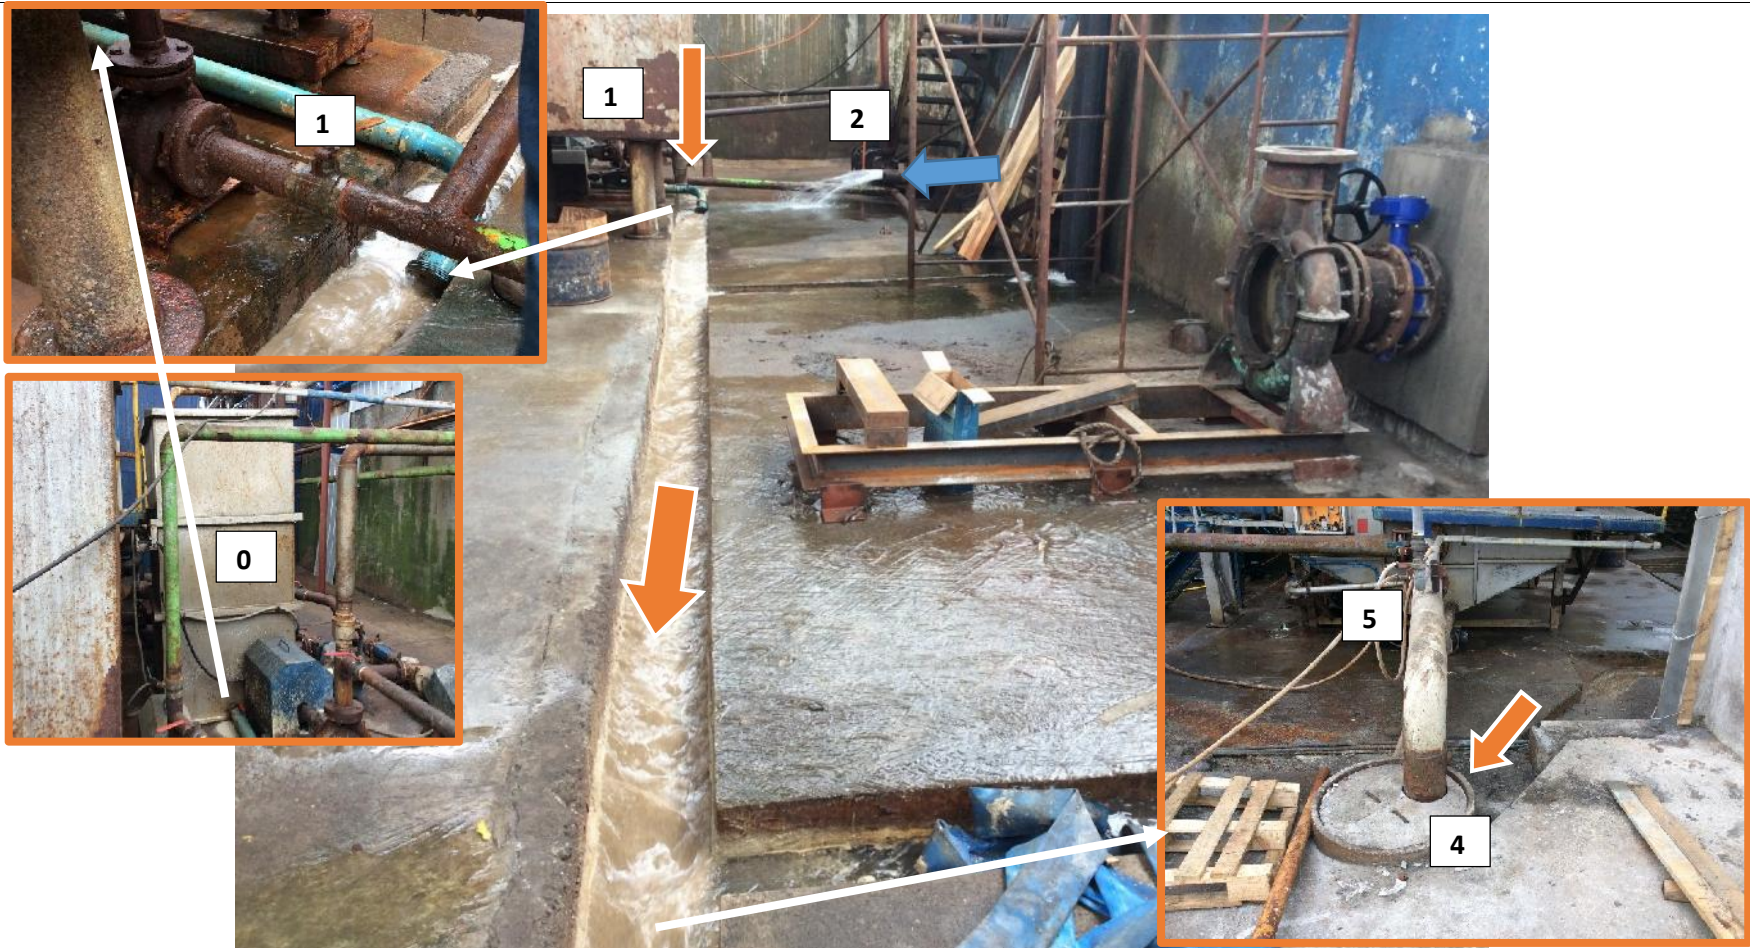
Fotografía 4

Descripción del medio de prueba: Circuito externo a Planta DAF en la cual se observa una descarga de residuos líquidos (número 1) proveniente desde Planta DAF, se observa una dilución con agua de mar almacenada en pozos laterales de almacenamiento (número 2). Las flechas muestran los flujos. Cabe señalar que el canal receptor descarga en cámara soterrada. En el número "0" se presenta el pozo de almacenaje de lodos proveniente de Planta DAF. En el número 4 se presenta la descarga final en cámara soterrada, también se observa la descarga de la planta DAF (número 5).

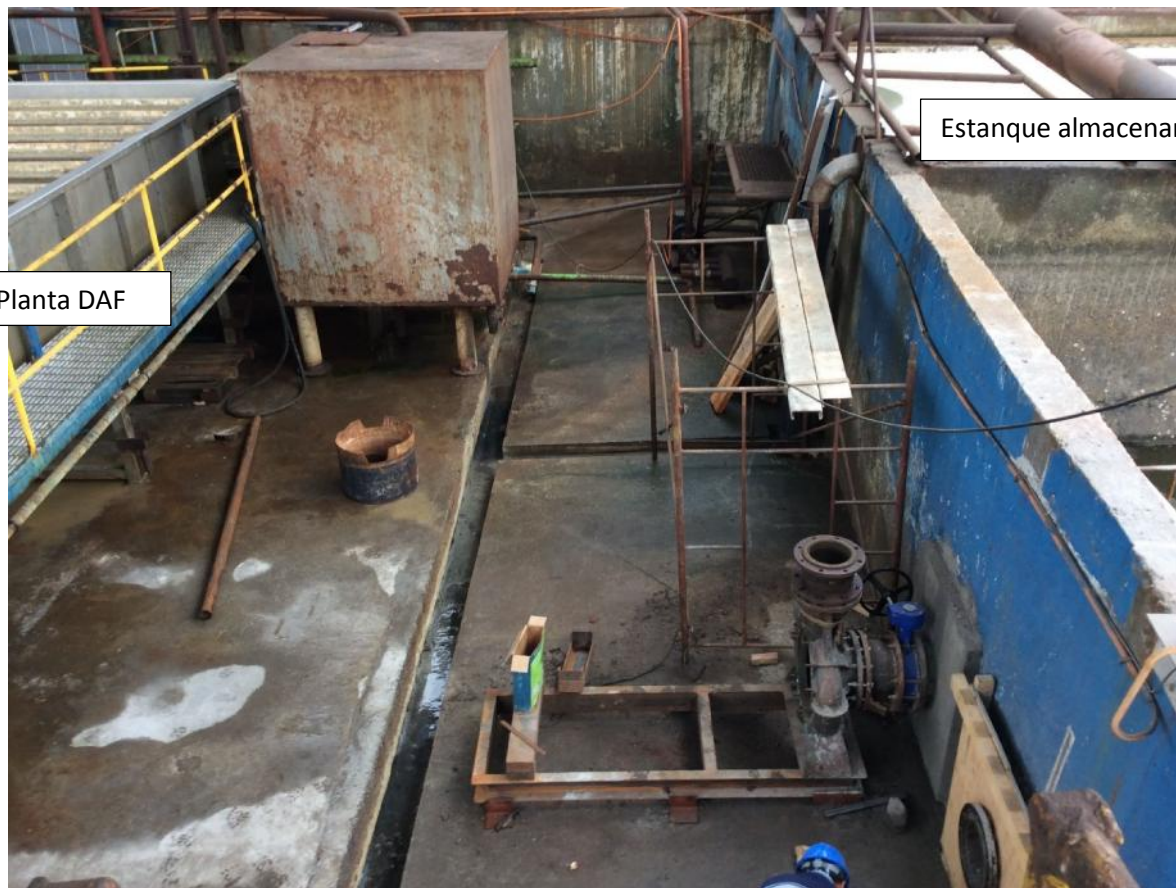
Fotografía 5

Descripción del medio de prueba: La fotografía muestra la zona afectada por dilución de lodo, posterior a limpieza y corte de descarga de lodo. La planta DAF se encontraba funcionando.

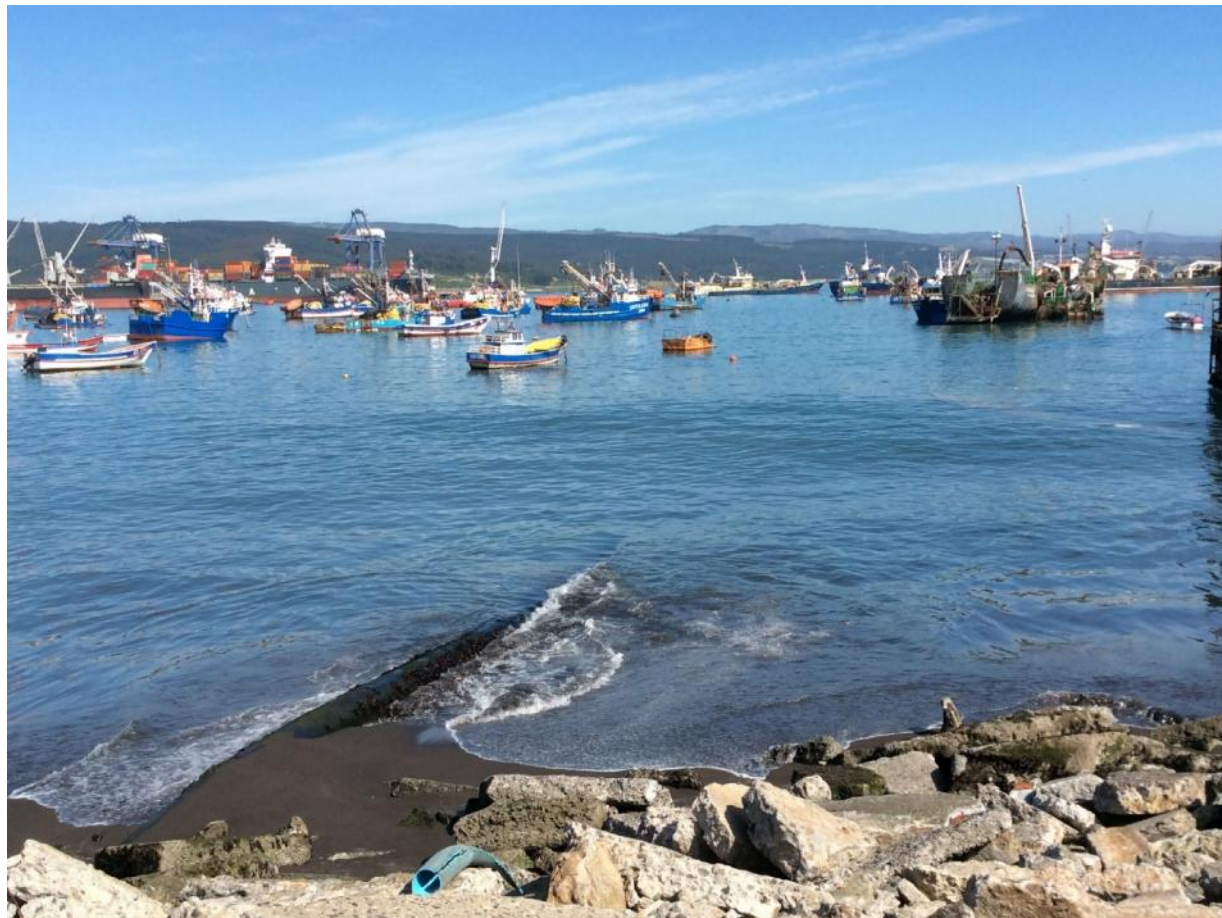
Fotografía 7

Descripción del medio de prueba: Detalle del sector de playa donde se presenta el emisario submarino y su descarga fuera de ZPL.

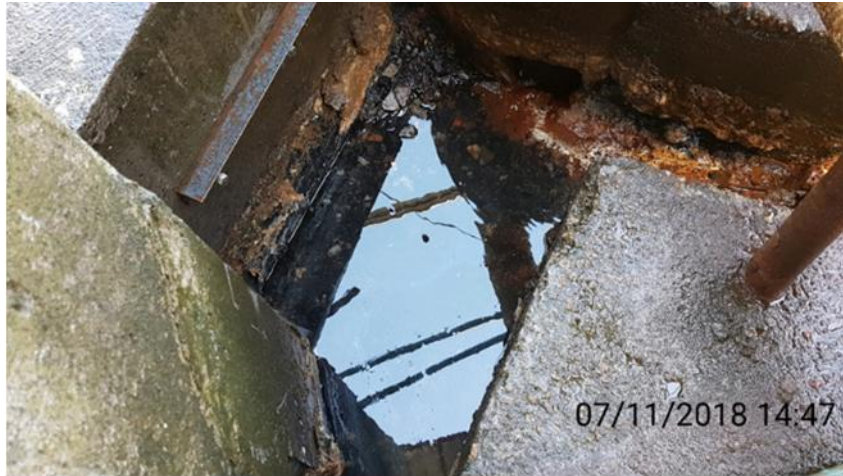
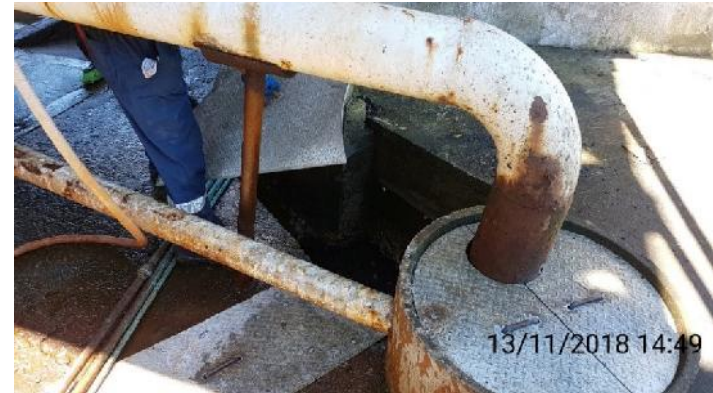
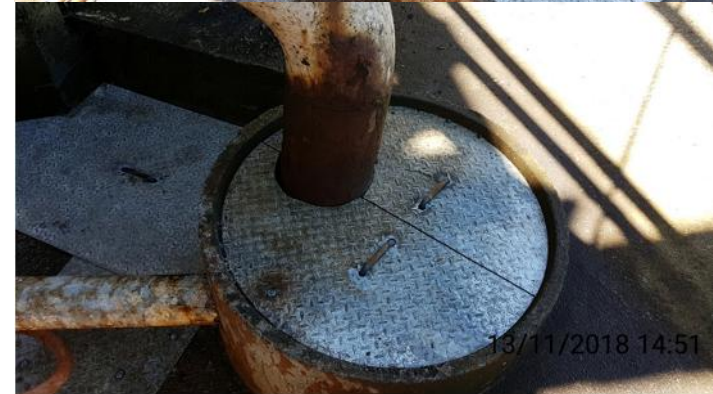
Fotografía 8		Fecha: 07-11-2018		Fotografía 9		Fecha: 13-11-2018	
Coordenadas UTM DATUM WGS84 HUSO 18S	Norte: 5900802	Este: 663569.		Coordenadas DATUM WGS84 HUSO 18S	Norte: 5900802	Este: 663569.	
Descripción del medio de prueba: Registro fotográfico realizado por parte del Titular a objeto de demostrar limpieza de canal.				Descripción del medio de prueba: Registro fotográfico realizado por parte del Titular a objeto de demostrar la instalación de cierra de cámara soterrada.

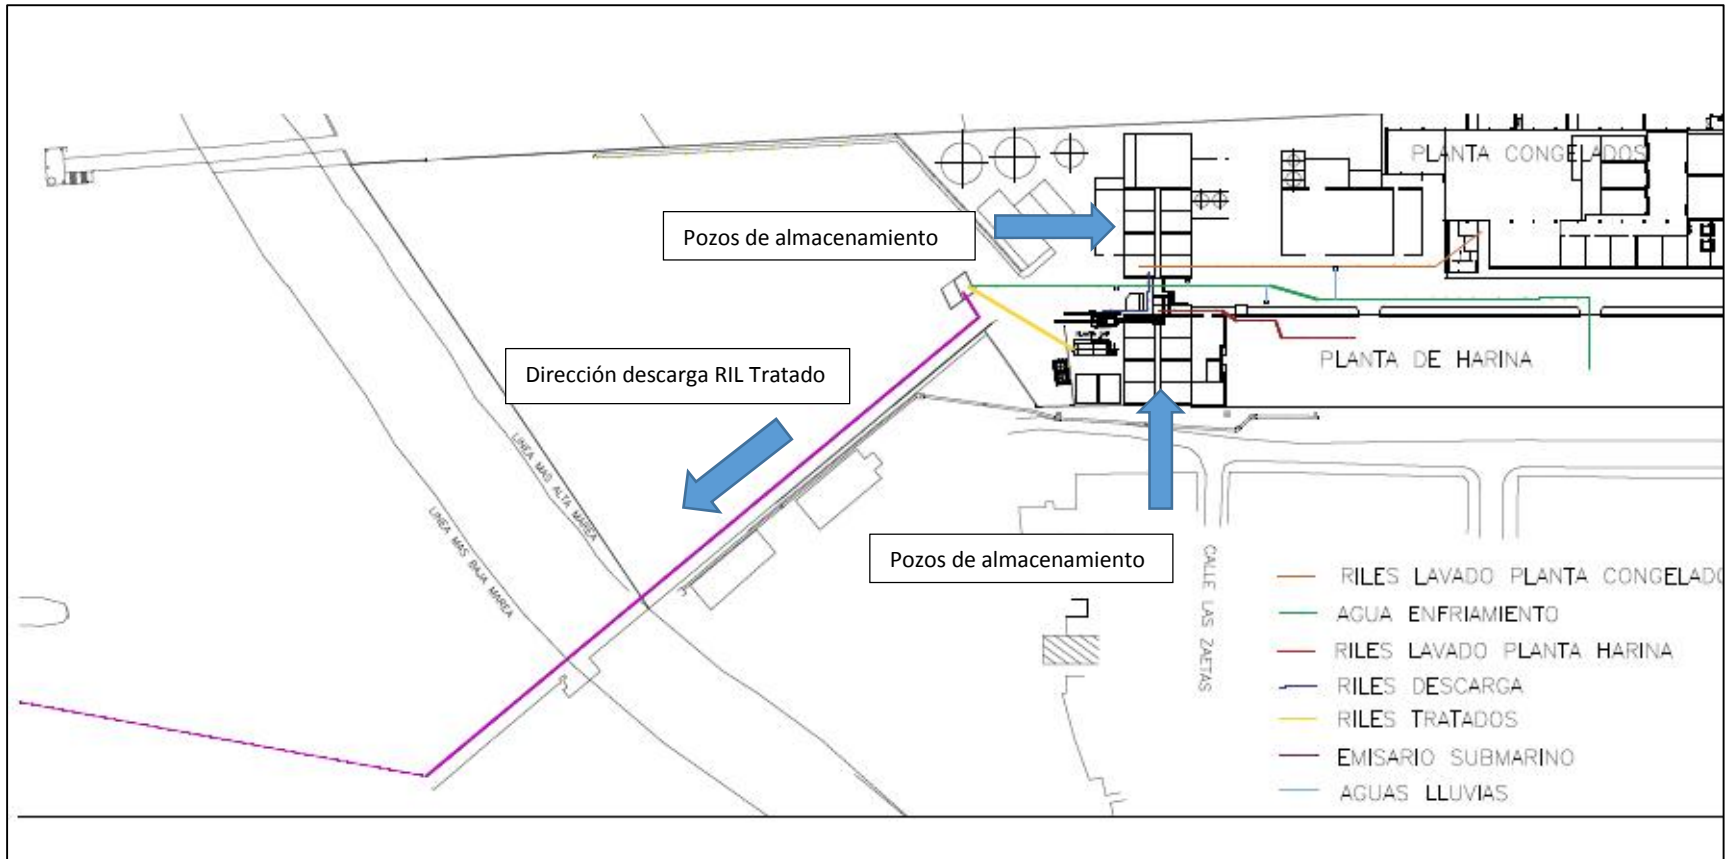
Figura 1

Descripción del medio de prueba: Recorte extraído de Plano informado por Carta de fecha 05-04-2019. Donde se muestra el circuito de residuos líquidos tratados y no tratados.

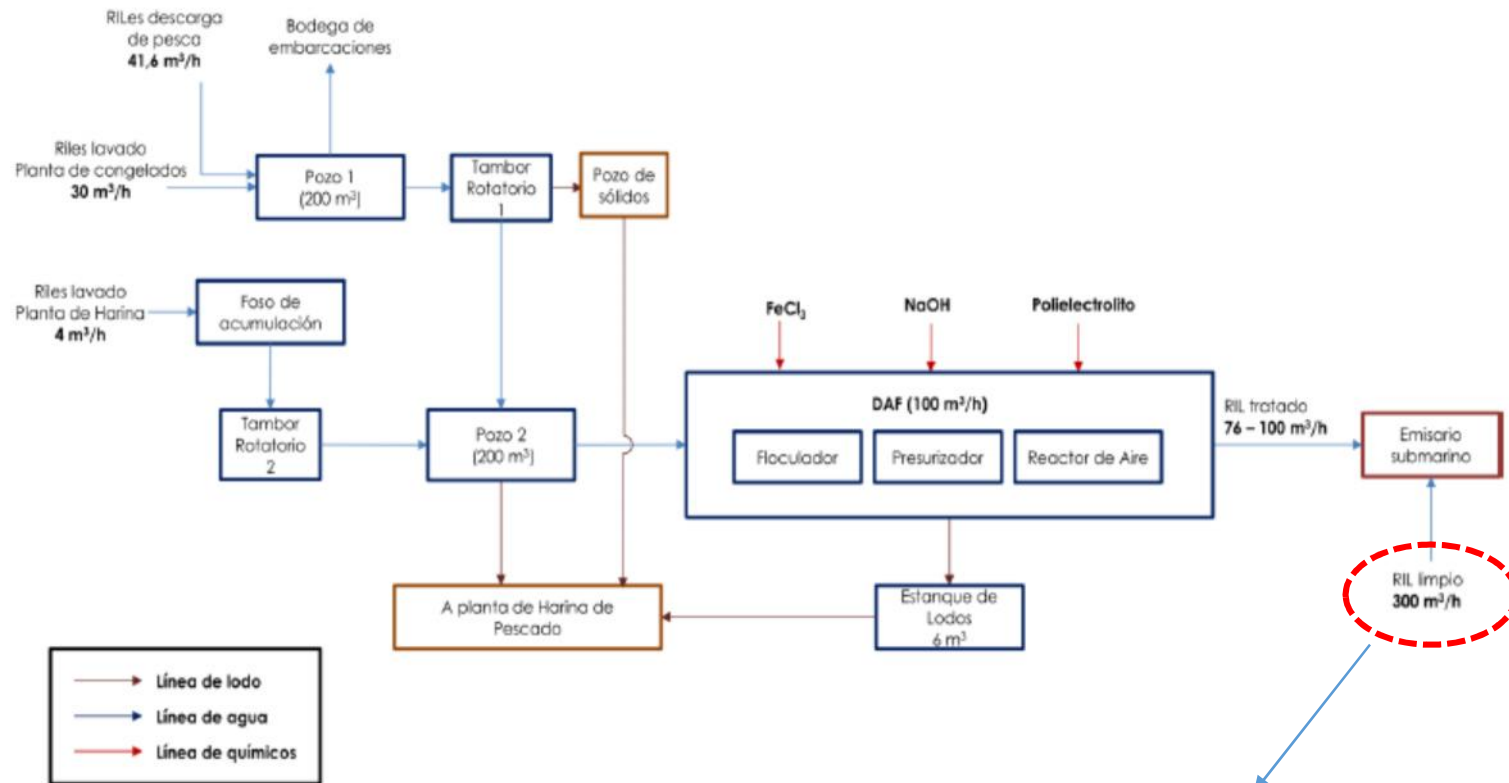
Figura 2

Descripción del medio de prueba: Recorte extraído del informe técnico Uso de agua de descarga de pesca y cuando deben ser enviadas a planta de tratamiento tipo DAF. Se verifica que al emisario submarino (cámara de carga) existe un flujo de "RIL limpio" que no presenta información de su origen.

Dicha corriente debiera corresponder al flujo de aguas de enfriamiento del condensador barométrico (también conocido como Pata Barométrica), que apoya la planta de Condensados con agua de enfriamiento para condensar los vahos primarios y secundarios generados en el proceso de harina de pescado, y cuyo residuo líquido /agua de enfriamiento) presenta elevada su temperatura. El condensador barométrico utiliza agua de mar succionada directamente de la bahía, como agua de enfriamiento.

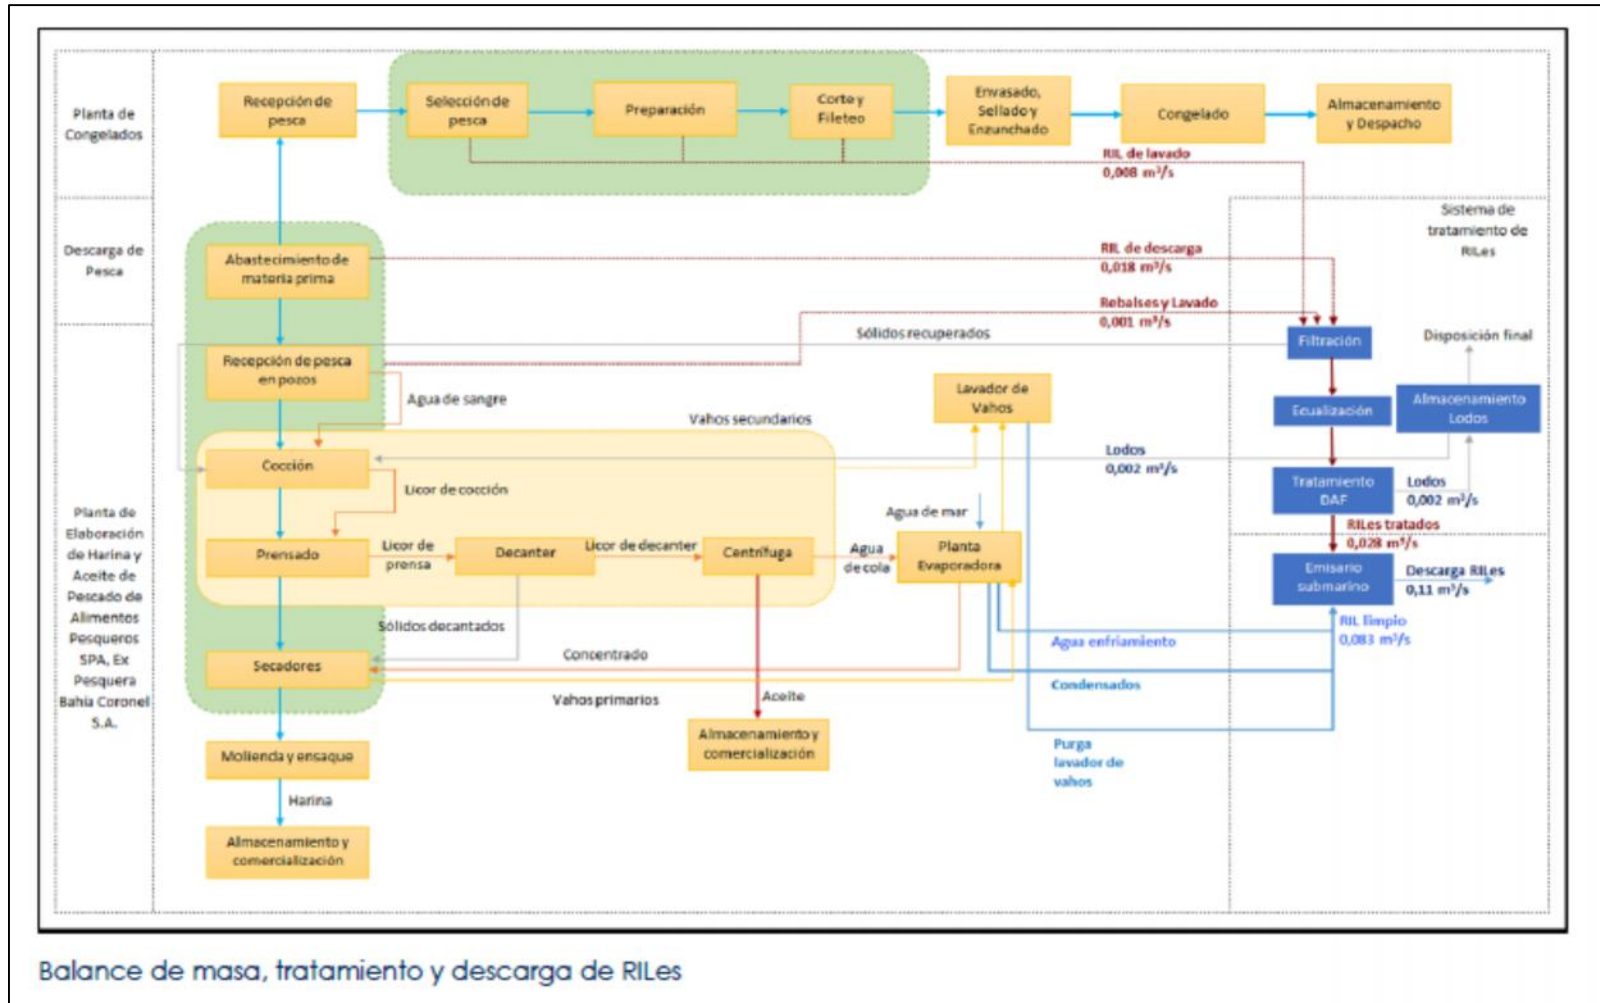
Figura 3

Descripción del medio de prueba: Recorte extraído de Anexo 1 de la Carta del 18-04-2019 (Anexo 4). Se observa que el sistema de tratamiento de RILES junto a aguas de enfriamiento de la Pata barométrica (condensador barométrico), los condensado de la Planta evaporadora y la purga del lavador de vahos de la planta de harinas. Todos esos flujos convergen en la cámara de carga del emisario submarino, generando una descarga total de 0,11 m³/s.

Se recuerda que el agua de enfriamiento del condensador barométrico de la planta de condensados, que opera mediante columna de condensación y finaliza con el lavado de los vahos incondensables, corresponde a agua de mar succionada directamente de la Bahía de Coronel.

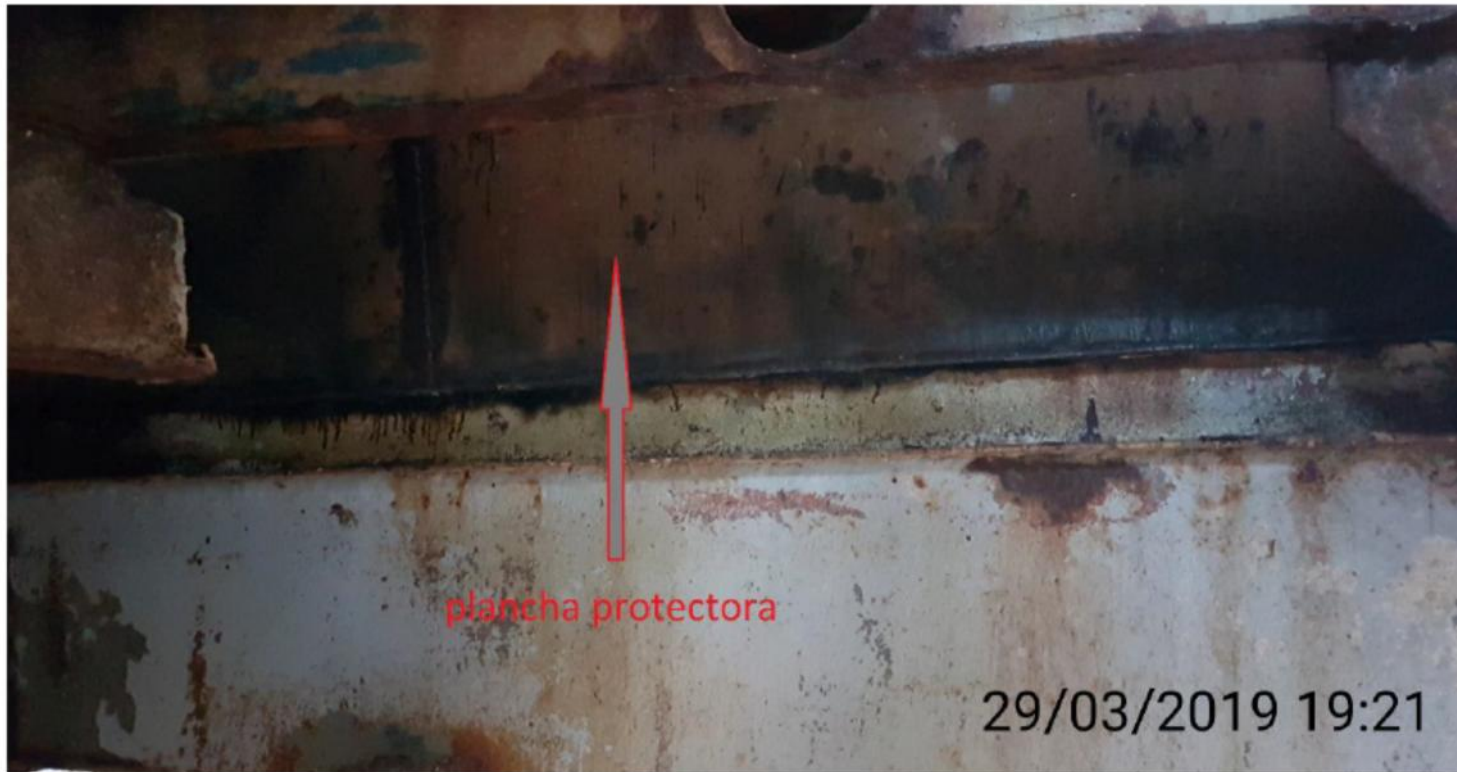
Figura 4

Fotografía N°1: reparación bandeja filtro rotatorio N°2

Descripción del medio de prueba: Recorte extraído de Anexo 3 de la Carta del 18-04-2019. Donde se observa la plancha protectora para reparación del filtro rotatorio N° 2. Medida de corrección temprana realizada por parte del Titular

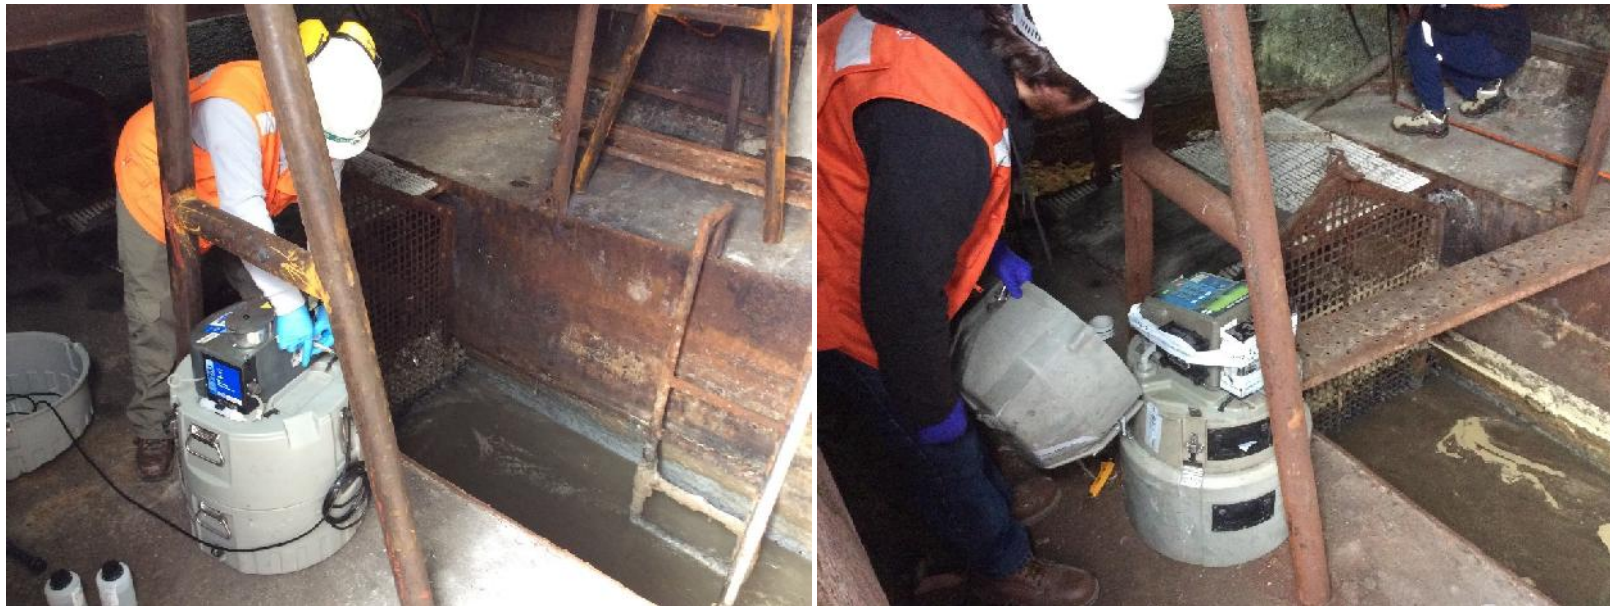
Fotografía 9 y 10

Detalle de las actividades de muestreo de control directo por D.S: N° 90/2000 en la cámara de carga de la Unidad Fiscalizable. En la Fotografía de la izquierda corresponde al momento de fecha 15-11-2018, intento fallido de control directo.

La fotografía de la derecha corresponde a 28-03-2019, segundo intento exitoso de control directo del D.S. N° 90/2000.
