## INFORME TÉCNICO DE FISCALIZACIÓN AMBIENTAL

MOP – SAN FRANCISCO

DFZ-2019-1038-III-RCA

JUNIO 2020

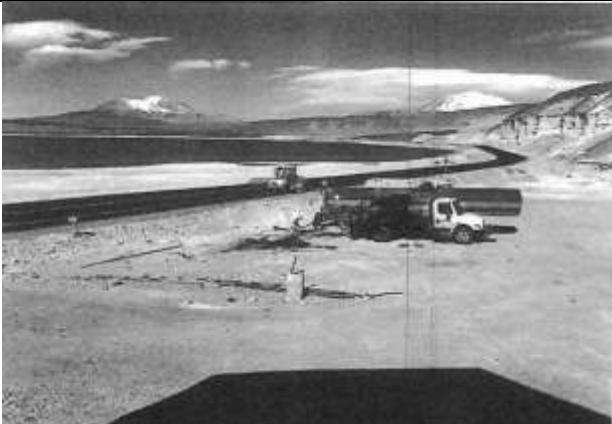
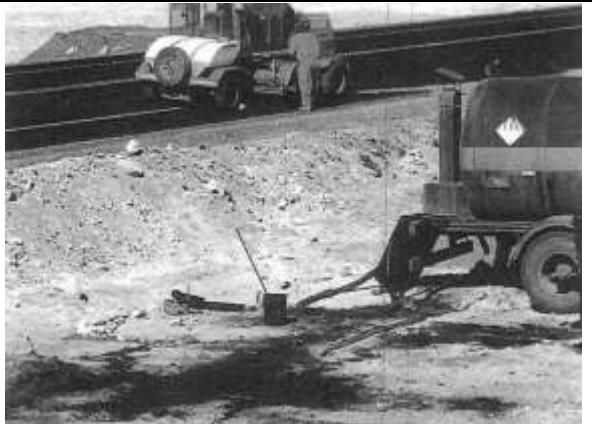
- a. Se acudió a esta estación, de coordenadas UTM WGS84: 552.651 E - 7.025.222 N, correspondiente al sector denunciado por la presencia de residuos de asfalto, alquitrán y bencina (Fotografías 1, 2 y 3) y, se constató la habilitación de una plataforma con una superficie estimada de 100\*50 m, ubicada a un costado de la caseta de carabineros (abandonada) e inmediatamente al costado sur de la Ruta 31 CH (Compilado Fotográfico 1 y 2 y Fotografía 4).

Fotografía 1.	Fecha: 06-06-2019		Fotografía 2.	Fecha: 06-06-2019	
Coordenadas UTM DATUM WGS84 HUSO 19S	Norte: 7.025.206 m	Este: 552.670 m	Coordenadas UTM DATUM WGS84 HUSO 19S	Norte: 7.025.206 m	Este: 552.670 m
<b>Descripción del medio de prueba:</b> Camión en plataforma de trabajo emplazada a un costado de la caseta de carabineros. Se observa material oscuro en el suelo.			<b>Descripción del medio de prueba:</b> Vista que muestra la ejecución de trabajos en la ruta. Se observa material oscuro presente en el suelo.

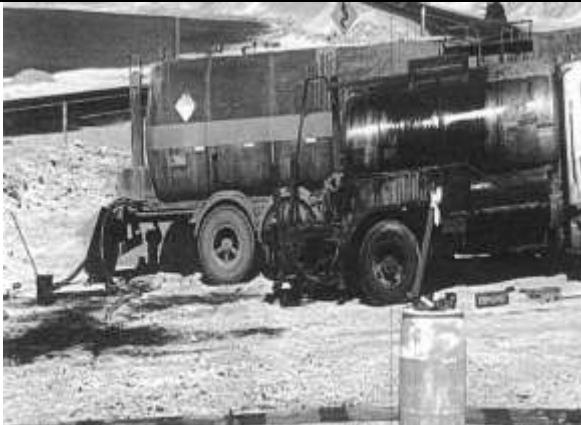
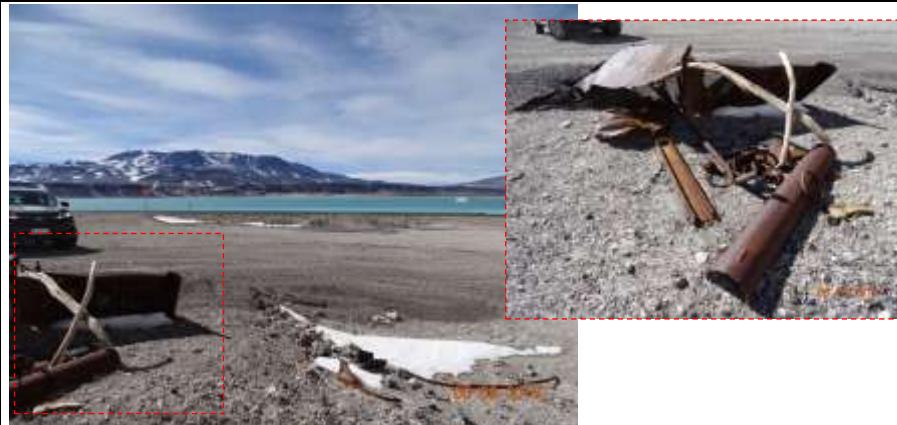
- b. Se observó en esta plataforma, la presencia de chatarras oxidadas, las que no dan certeza de estar relacionada con labores de mantención y mejoras de la ruta en comento (Compilado Fotográfico 2 y Fotografía 4).

Fotografía 3.	Fecha: 06-06-2019		Fotografía 4.	Fecha: 06-06-2019	
Coordenadas UTM DATUM WGS84 HUSO 19S	Norte: 7.025.206 m	Este: 552.670 m	Coordenadas UTM DATUM WGS84 HUSO 19S	Norte: 7.025.206 m	Este: 552.670 m
<b>Descripción del medio de prueba:</b> Maquinaria emplazada en plataforma de trabajo al costado de caseta de carabineros. Se observa material oscuro en el suelo.			<b>Descripción del medio de prueba:</b> Vista de los residuos (chatarra) observados en plataforma de trabajo al costado de la caseta de carabineros.

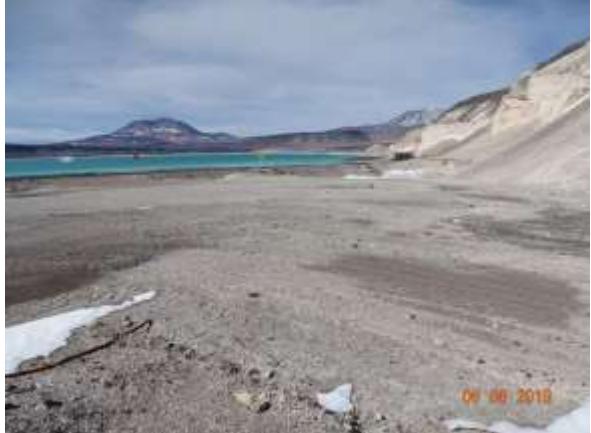
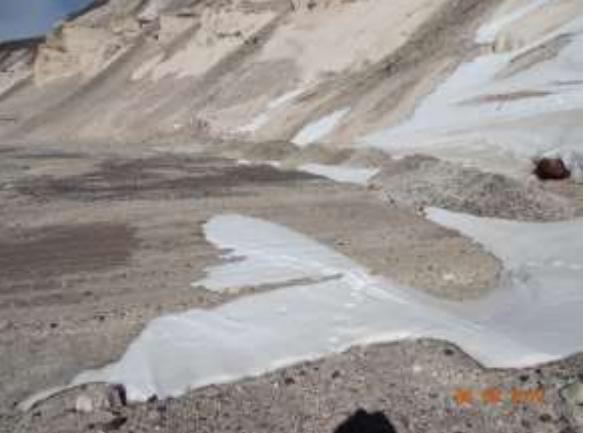
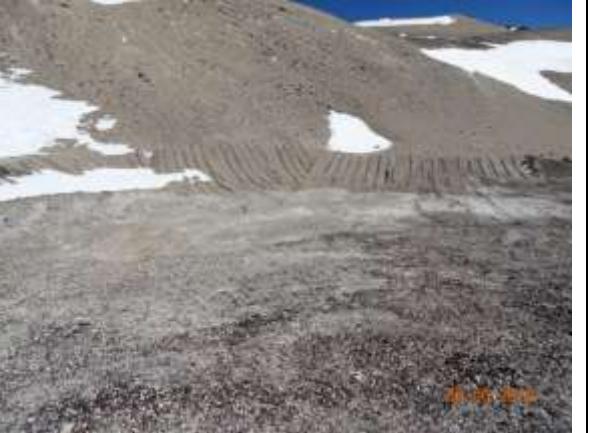
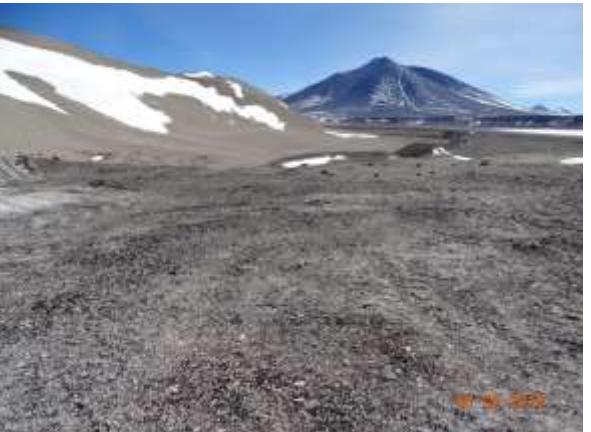
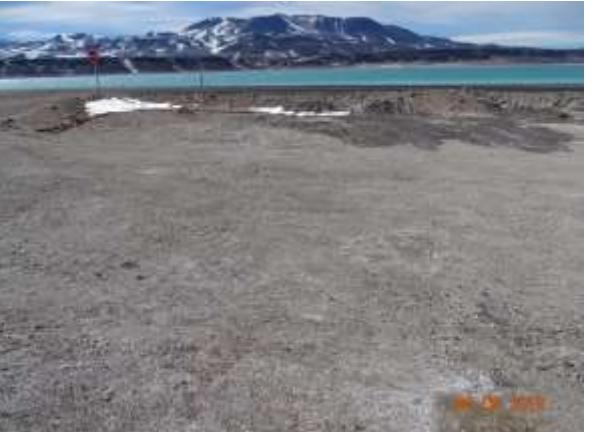
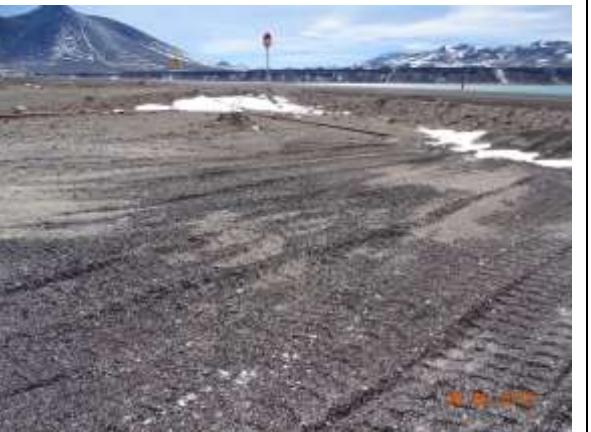
- c. A su vez, se observó en el suelo desnudo de la citada plataforma, huellas de maquinaria (Compilado Fotográfico 1 y 2).
- d. No obstante, no se constató la presencia de residuos de asfalto, alquitrán o bencina ni tonalidades del suelo que dieran evidencia de la realización de labores de mejoras en la ruta y mantención de maquinaria (Compilado Fotográfico 1 y 2).

<b>Compilado Fotográfico 1.</b>	<b>Fecha:</b> 06-06-2019	
<b>Coordenadas UTM DATUM WGS84 HUSO 19S</b>	<b>Norte:</b> 7.025.206 m	<b>Este:</b> 552.670 m
<b>Descripción del medio de prueba:</b> Compilado fotográfico 1 que muestra el sector denunciado como disposición de residuos, el cual es de aproximadamente 0,4 ha. Al momento de la inspección, no se observaron residuos asfálticos ni suelos contaminados, pero si se observó una mancha oscura en el suelo, sin olor característico. Cabe señalar que lo observado, si bien puede corresponder a una mancha por hidrocarburo de antigua data, también puede referirse a la evidencia del derretimiento de nieve en dicho punto.

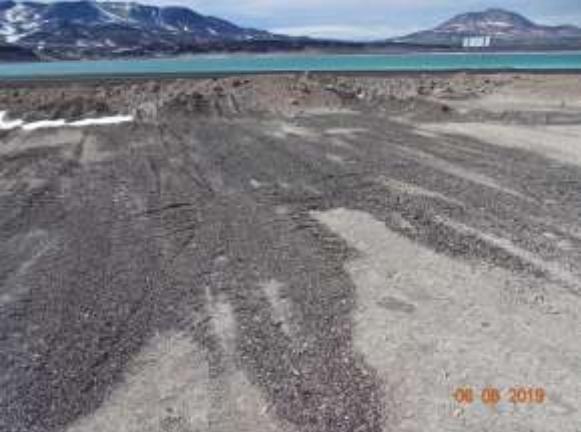
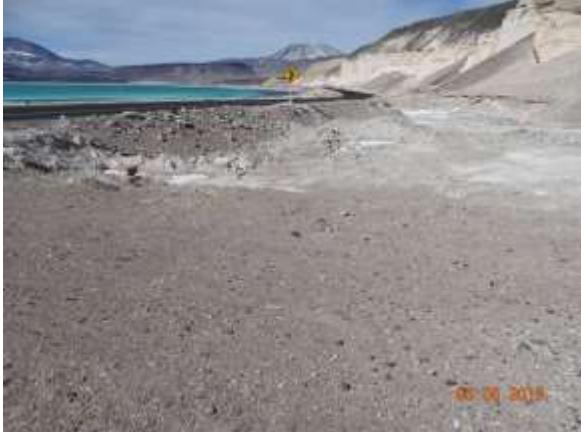
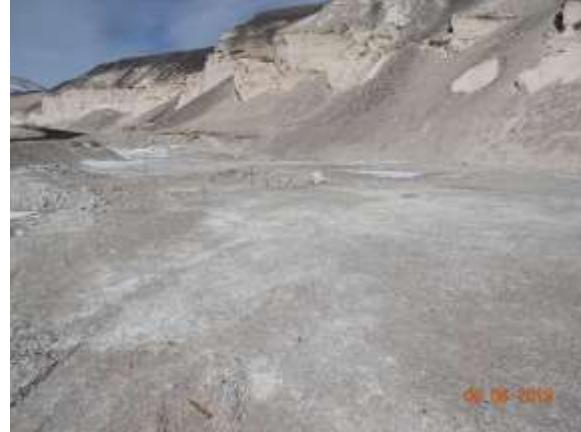
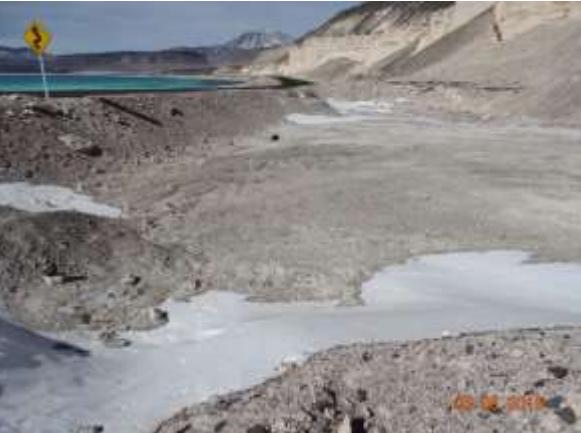
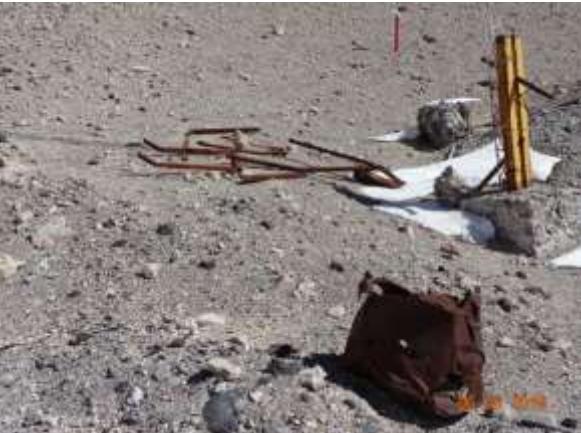
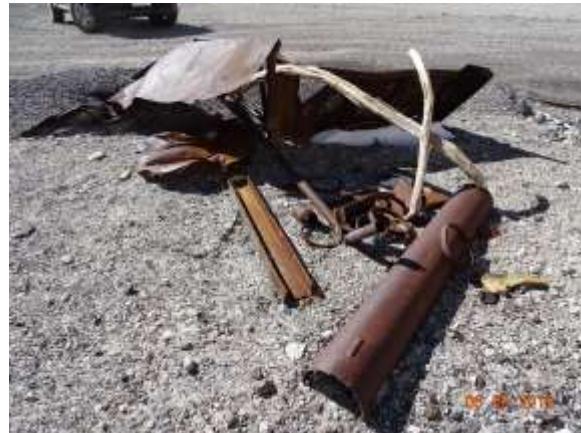
<b>Compilado Fotográfico 2.</b>	<b>Fecha:</b> 06-06-2019	
<b>Coordenadas UTM DATUM WGS84 HUSO 19S</b>	<b>Norte:</b> 7.025.206 m	<b>Este:</b> 552.670 m
<b>Descripción del medio de prueba:</b> Compilado fotográfico 2 del sector denunciado como disposición de residuos. Se observó en un punto de esta plataforma, la presencia de chatarras, las cuales tienen apariencia de ser de antigua data. Lo anterior, puede deberse al tiempo que llevan dispuestas ahí o al efecto de las condiciones climáticas del sector.

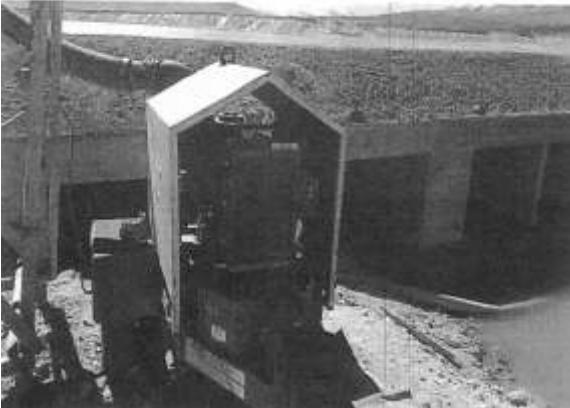
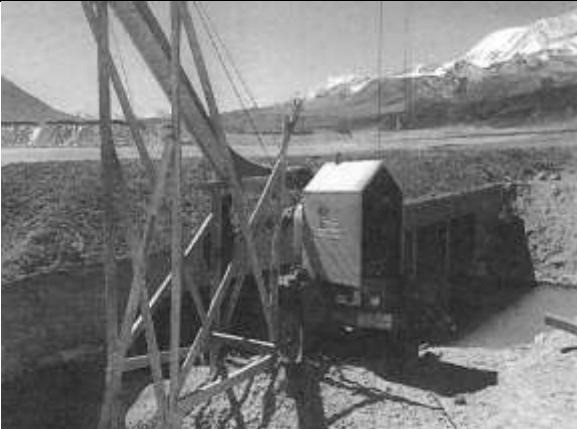
- b. Este sector fue denunciado por la extracción de agua y lavado de caminos (Fotografías 5, 6, 7 y 8).
- c. Al respecto, al momento de la inspección, se observó que este tramo del río Agua Dulce, se encontraba congelado y no se observó la existencia de obras o equipos instalados para la extracción de agua, así como también evidencia alguna del lavado de camiones o maquinaria en dicho punto (Compilado Fotográfico 4).

<b>Fotografía 5.</b> <b>Fecha:</b> 06-06-2019 <b>Coordenadas UTM DATUM WGS84 HUSO 19S</b> <b>Norte:</b> 7.024.272 m <b>Este:</b> 555.322 m <b>Descripción del medio de prueba:</b> Imagen de la bomba de extracción de agua de la Empresa Vecchiola informada en denuncia Caso 13-III-2019.		<b>Fotografía 6.</b> <b>Fecha:</b> 06-06-2019 <b>Coordenadas UTM DATUM WGS84 HUSO 19S</b> <b>Norte:</b> 7.024.272 m <b>Este:</b> 555.322 m <b>Descripción del medio de prueba:</b> Imagen 2 de la bomba de extracción de agua de la Empresa Vecchiola informada en denuncia Caso 13-III-2019.

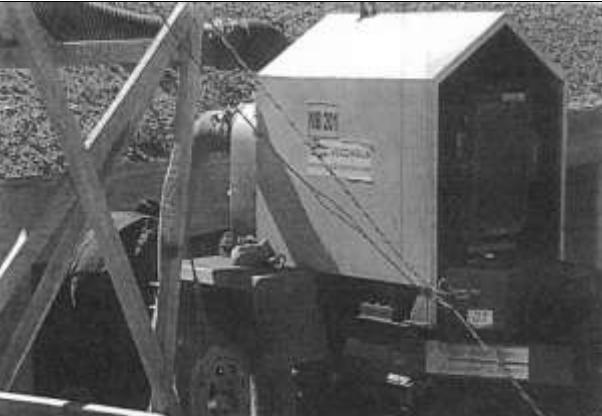
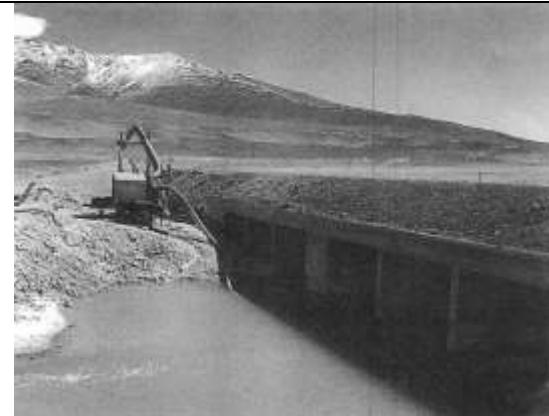
<b>Fotografía 7.</b> <b>Fecha:</b> 06-06-2019 <b>Coordenadas UTM DATUM WGS84 HUSO 19S</b> <b>Norte:</b> 7.024.272 m <b>Este:</b> 555.322 m <b>Descripción del medio de prueba:</b> Imagen 3 de la bomba de extracción de agua de la Empresa Vecchiola informada en denuncia Caso 13-III-2019..	<b>Fotografía 8.</b> <b>Fecha:</b> 06-06-2019 <b>Coordenadas UTM DATUM WGS84 HUSO 19S</b> <b>Norte:</b> 7.024.272 m <b>Este:</b> 555.322 m <b>Descripción del medio de prueba:</b> Imagen 4 de la bomba de extracción de agua de la Empresa Vecchiola informada en denuncia Caso 13-III-2019.

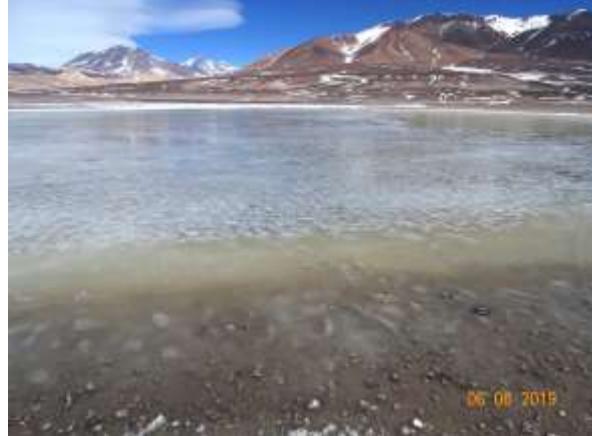
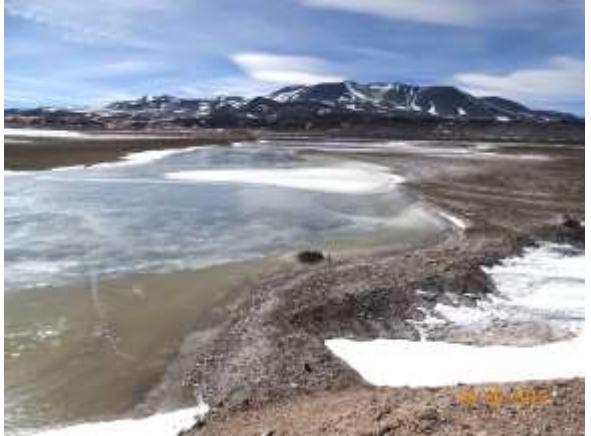
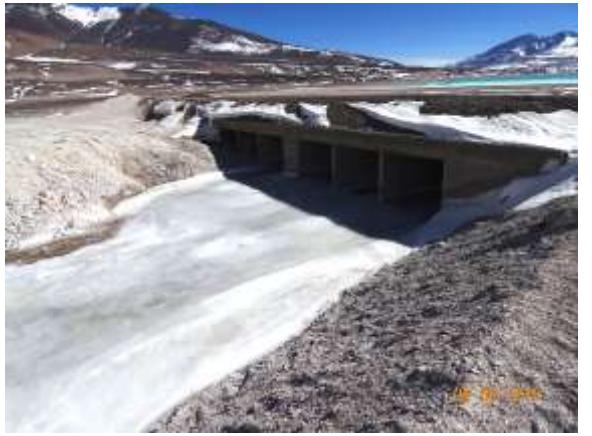
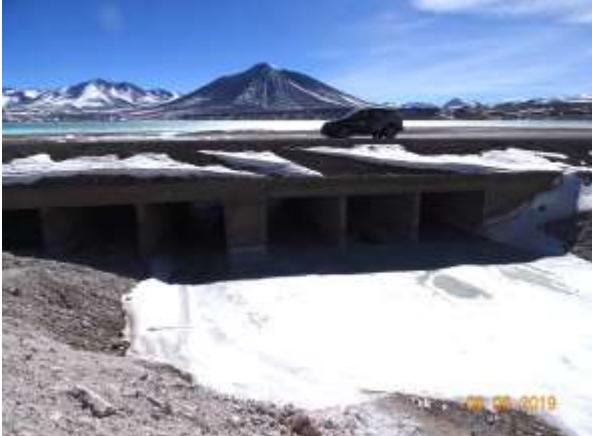
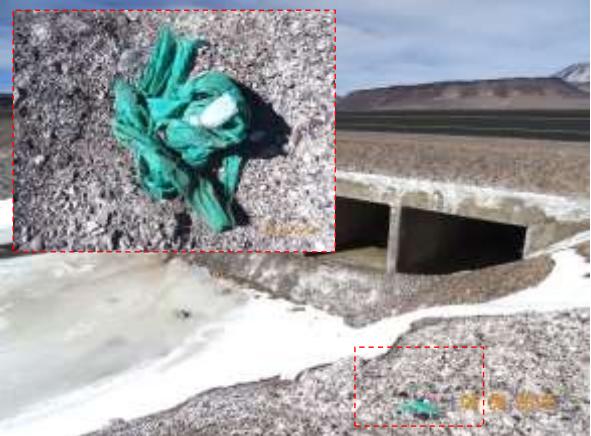
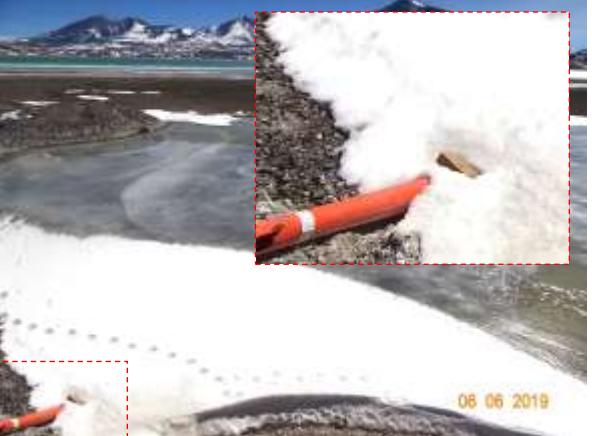
- e. A su vez, se observaron restos de malla Raschel de color verde semienterradas (Compilado Fotográfico 4).

<b>Compilado Fotográfico 4.</b>	<b>Fecha:</b> 06-06-2019	
<b>Coordenadas UTM DATUM WGS84 HUSO 19S</b>	<b>Norte:</b> 7.024.268 m <b>Este:</b> 555.324 m	
<b>Descripción del medio de prueba:</b> Compilado fotográfico 4 del sector denunciado como extracción hídrica de residuos. Este corresponde a una obra de arte que permite la comunicación del flujo superficial desde el Río Dulce hacia la Laguna Verde. En este punto, se observaron restos de malla raschel y tubería de PVC, pero no se observó la existencia de la bomba de extracción hídrica aludida en la denuncia Caso 13-III-2019.

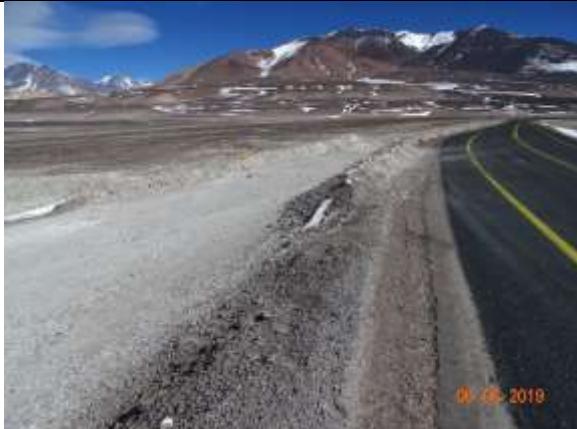
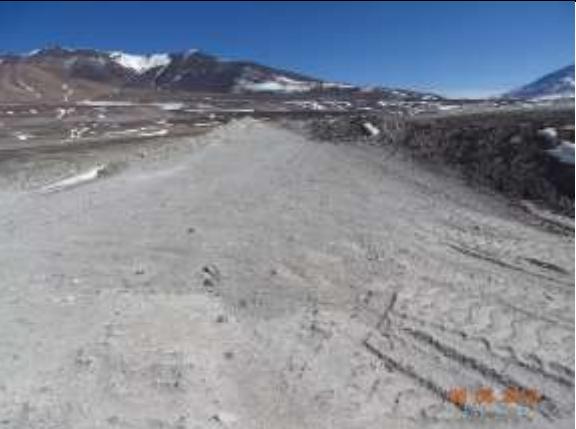
- d. No obstante, en el sector de coordenadas UTM WGS84 555.320 E; 7.024.263 N, se observó la habilitación de una pequeña plataforma de 15\*20m, en el lado sur de la Ruta 31 CH, a un costado de la obra de arte que permite el paso del agua aportante desde el Río Dulce a la Laguna Verde (Fotografías 9 a 12).

Fotografía 9.	Fecha: 06-06-2019		Fotografía 10.	Fecha: 06-06-2019	
Coordenadas UTM DATUM WGS84 HUSO 19S	Norte: 7.024.265 m		Coordenadas UTM DATUM WGS84 HUSO 19S	Norte: 7.024.257 m	
<b>Descripción del medio de prueba:</b> Ingreso a plataforma donde se denunció la instalación de una bomba de extracción hídrica sobre el Río Dulce.			<b>Descripción del medio de prueba:</b> Plataforma donde se denunció la instalación de una bomba de extracción hídrica sobre el Río Dulce.

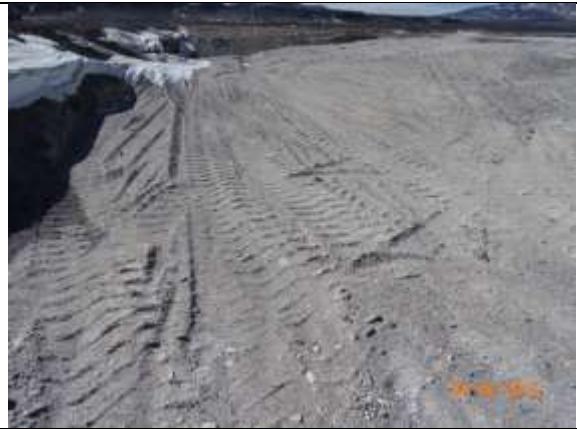
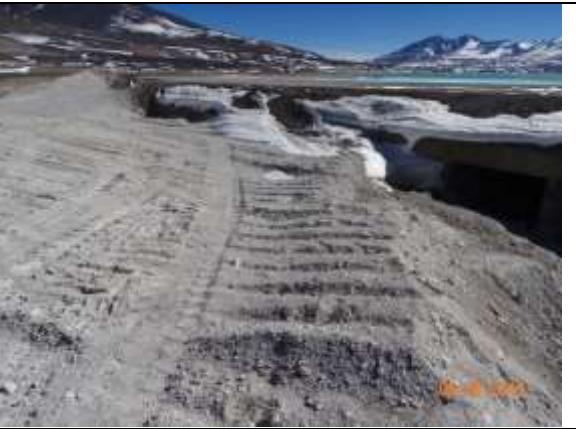
Fotografía 11.	Fecha: 06-06-2019		Fotografía 12.	Fecha: 06-06-2019	
Coordenadas UTM DATUM WGS84 HUSO 19S	Norte: 7.024.259 m		Coordenadas UTM DATUM WGS84 HUSO 19S	Norte: 7.024.268 m	
<b>Descripción del medio de prueba:</b> Visita 2 de la plataforma donde se denunció la instalación de una bomba de extracción hídrica sobre el Río Dulce.			<b>Descripción del medio de prueba:</b> Vista 3 de la plataforma donde se denunció la instalación de una bomba de extracción hídrica sobre el Río Dulce.
