INFORME TÉCNICO DE FISCALIZACIÓN AMBIENTAL

FAENA MINERA COLLAHUASI

DFZ-2020-1099-I-RCA

MAYO 2020

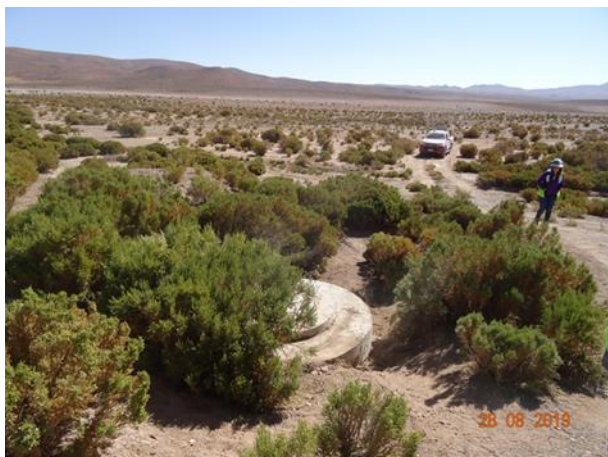
Fotografía 1.

Lugar donde se produjo el derrame de aguas servidas del día 17 de julio de 2019.

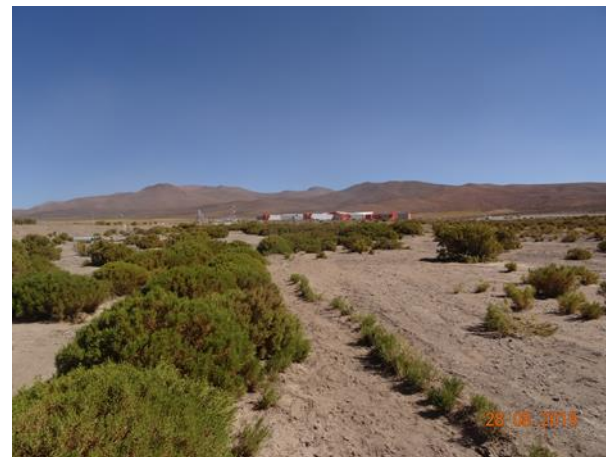
Fotografía 2.

Vista de sector donde ocurrió el derrame del día 17 de julio de 2019.

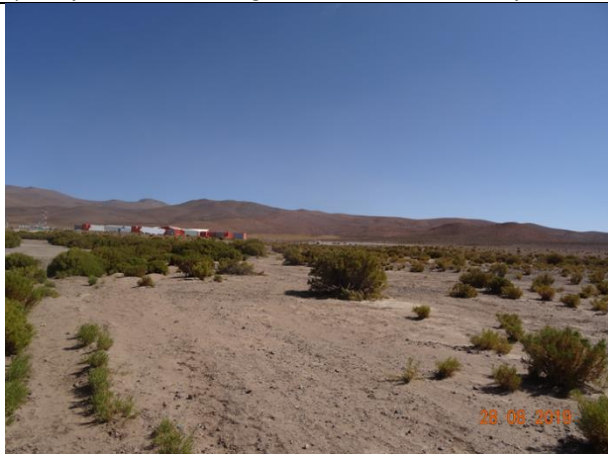
Fotografía 3.

Vista de sector donde ocurrió el derrame del día 17 de julio de 2019.

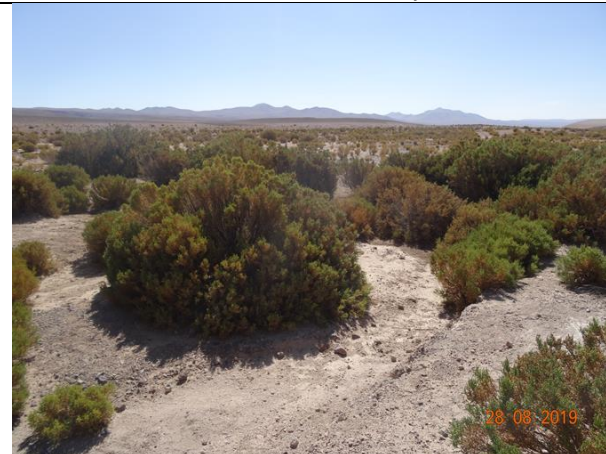
Fotografía 4.

Vista de sector donde ocurrió el derrame del día 17 de julio de 2019.

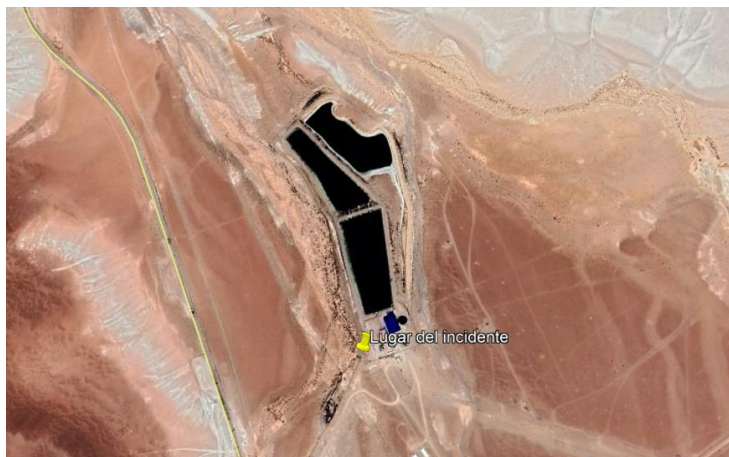
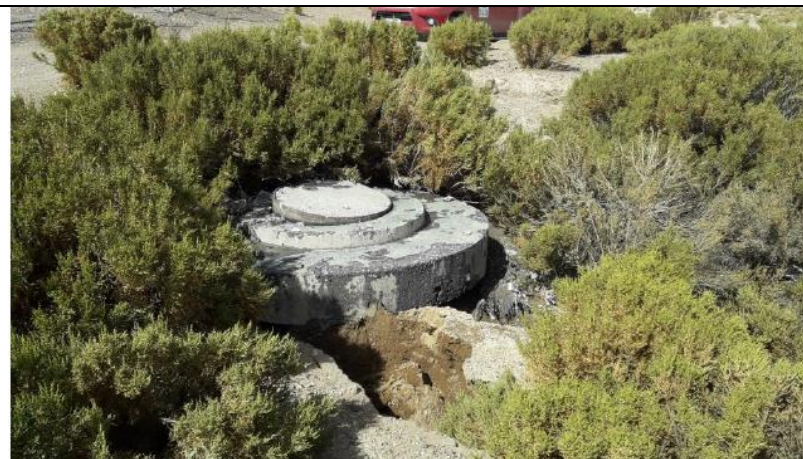
- *“Operador no informa de condición real de la cámara W en informe establecido”*
- *“Obstrucción de cámara W contigua a PTAS Coposa”*

Registro 1.		Fecha: --		Registro 2.		Fecha: 17-07-2019	
Coordenadas DATUM WGS84 HUSO 19S		Norte: 7.697.666		Este: 536.093		Coordenadas DATUM WGS84 HUSO 19S	
						Norte: 7.697.666	
						Este: 536.093	
Descripción medio de prueba: Lugar del incidente, sector aledaño a PTAS de sector Coposa.				Descripción medio de prueba: Punto donde se generó rebalse se cámara de aguas servidas.

De acuerdo a lo anterior, la empresa señaló que llevó a cabo la desobstrucción de la cámara de manera inmediata, la limpieza del suelo afectado (con fecha 21/07/2019) y la sanitización del área (con fecha 30/07/2019), y además presentó un Plan de Acciones Preventivas el cual se comprometió en llevar a cabo entre el 24 de julio y el 15 de agosto de 2019.

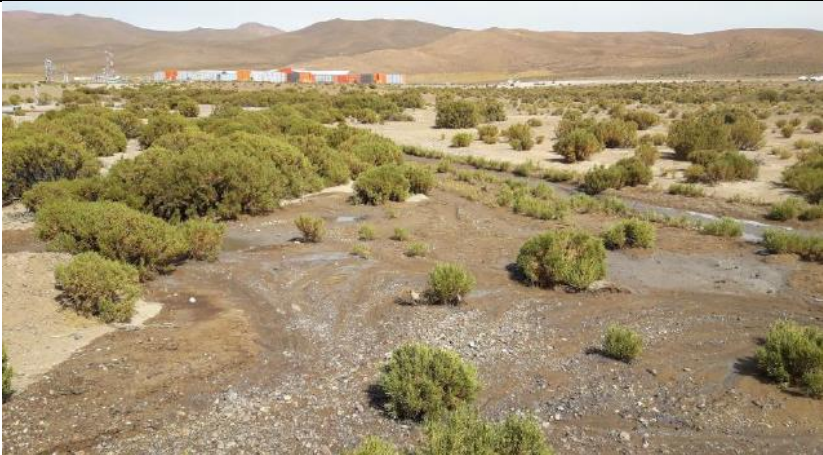
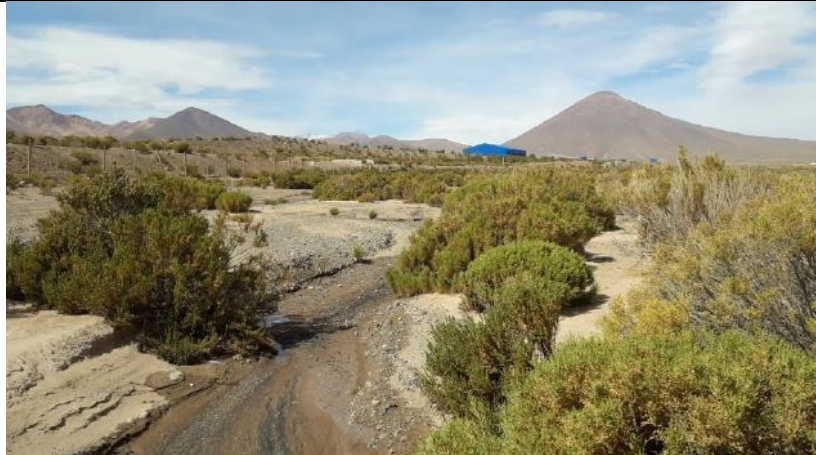
Al llegar al sector se verifica que ocurrió un derrame de aguas servidas desde una de las cámaras que van en dirección desde Coposa hasta la PTAS, y que afectó una superficie aproximada de 1.290 m² considerando un ancho promedio de 1,5 metros y un largo de 860 metros de escurrimiento.

(Fuente: Reporte de incidente #5419)				(Fuente: Reporte de incidente #5419)			
Registro 3.		Fecha: 17-07-2019		Registro 4.		Fecha: 17-07-2019	
Coordenadas DATUM WGS84 HUSO 19S		Norte: 7.697.668		Este: 536.082		Coordenadas DATUM WGS84 HUSO 19S	
						Norte: 7.697.980	
						Este: 535.965	
Descripción medio de prueba: Vista hacia el suroeste del área afectada.				Descripción medio de prueba: Vista hacia el sureste del área afectada.

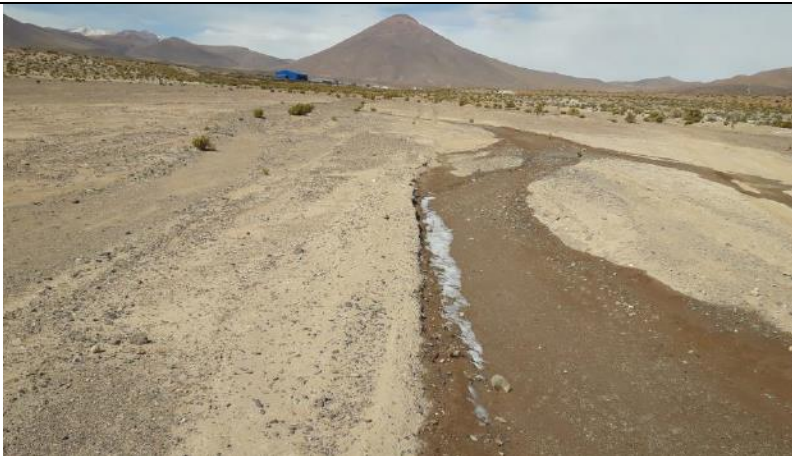
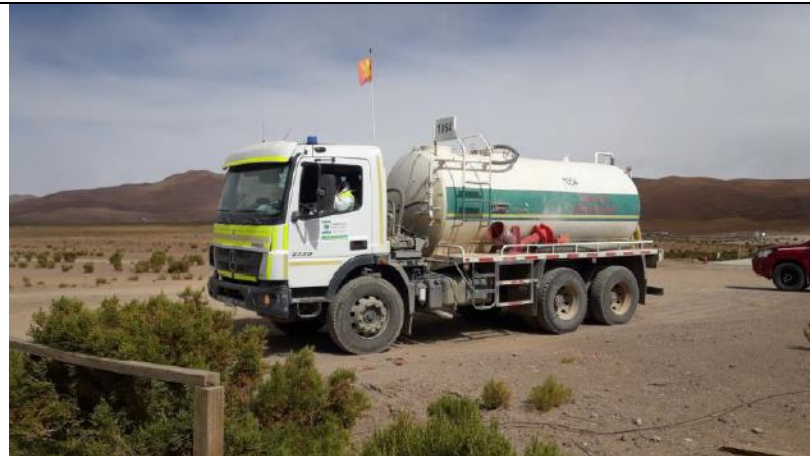
Registro 5.	Fecha: 17-07-2019		Registro 6.	Fecha: --	
Coordenadas DATUM WGS84 HUSO 19S	Norte: 7.698.308	Este: 535.703	Coordenadas DATUM WGS84 HUSO 19S	Norte: --	Este: --
Descripción medio de prueba: Vista hacia el sureste del área afectada en su tramo final.			Descripción medio de prueba: Camión limpia fosa utilizado para realizar limpieza de alcantarillado como medida inmediata

- *“Se lleva camión limpia fosas para limpiar alcantarillado donde se produce el evento y generar el libre tránsito de las aguas por el sistema.*
- *Se inician trabajos de limpieza de aquellos residuos de carácter sólido que hayan quedado dispersados en el trayecto del agua servida.*
- *Se inicia investigación del incidente para determinar las causas del evento.*
- *Una vez se cuente con mayores antecedentes, éstos serán enviados a la autoridad para su conocimiento”.*

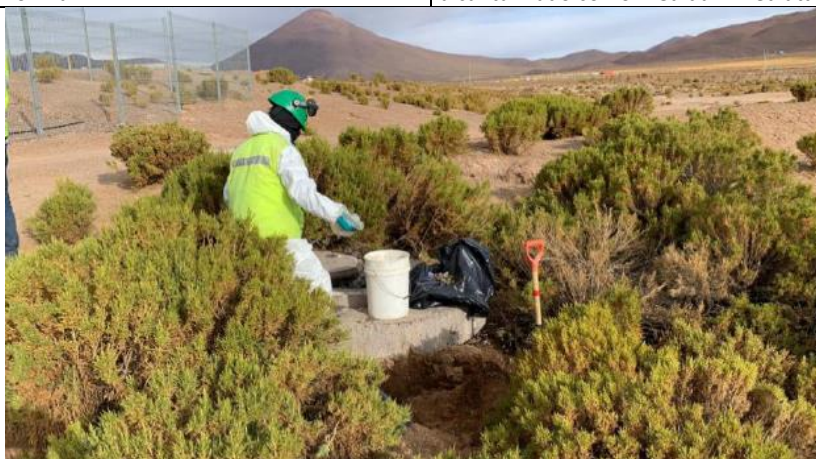
Registro 7.	Coordenadas DATUM WGS84 HUSO 19S		Norte: --	Este: --
Descripción medio de prueba: Actividades de limpieza manual de residuos sólidos (plásticos, papeles, etc.).
