INFORME TÉCNICO DE FISCALIZACIÓN AMBIENTAL

**PLANTA PROCESADORA DE RECURSOS HIDROBIOLÓGICOS CHILE SEAFOODS – BARRANCO
AMARILLO**

DFZ-2020-1454-XII-RCA

JUNIO 2020

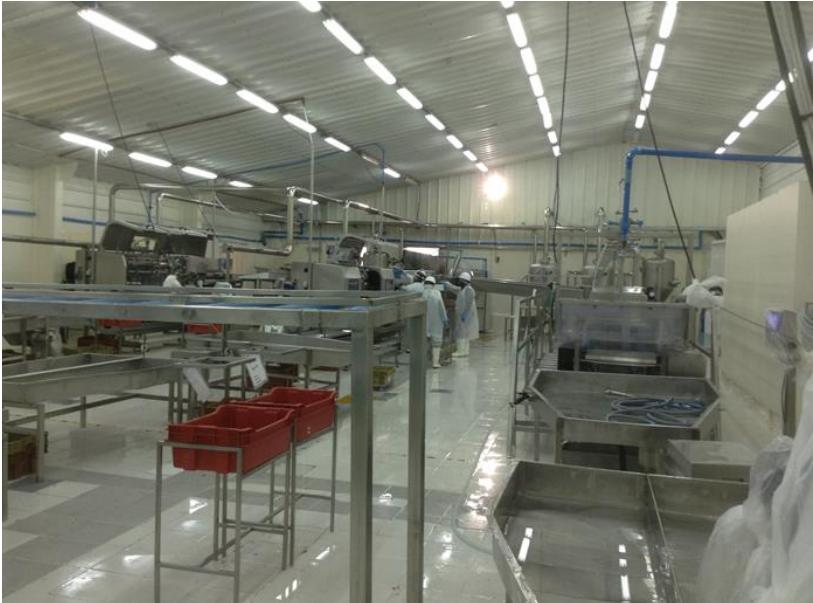
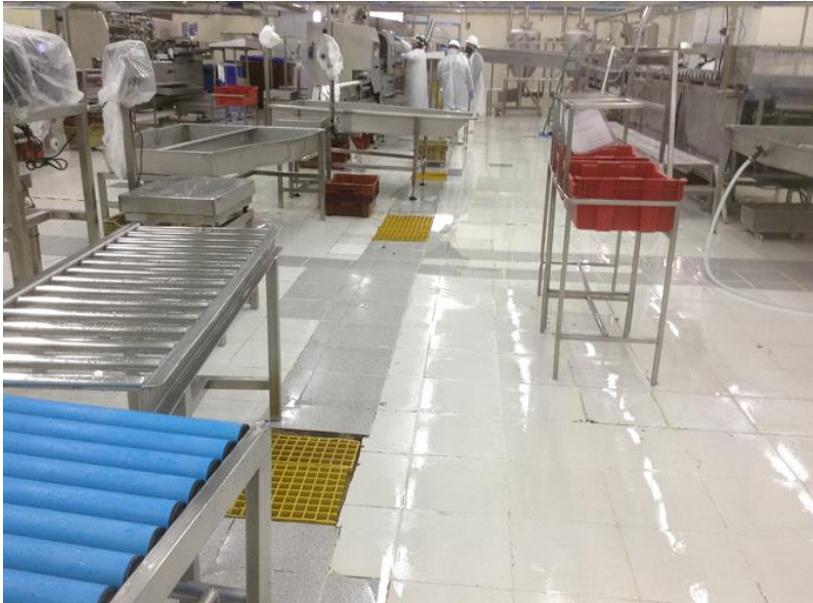
Fotografía 1. Coordenadas UTM DATUM WGS84 HUSO 19 Norte: 4.115.011 Este: 374.153 Descripción del medio de prueba: Vista de interior de la Planta, específicamente de la nave principal donde se realiza el eviscerado, que cuenta con tres líneas de producción.	Fecha: 23-04-20	Fotografía 2. Coordenadas UTM DATUM WGS84 HUSO 19 Norte: 4.115.011 Este: 374.153 Descripción del medio de prueba: Vista de rejillas amarillas que forman parte del colector ubicado a lo largo del eje central de la nave principal, que reciben el flujo de riles provenientes del proceso productivo y la limpieza de las instalaciones.	Fecha: 23-04-20

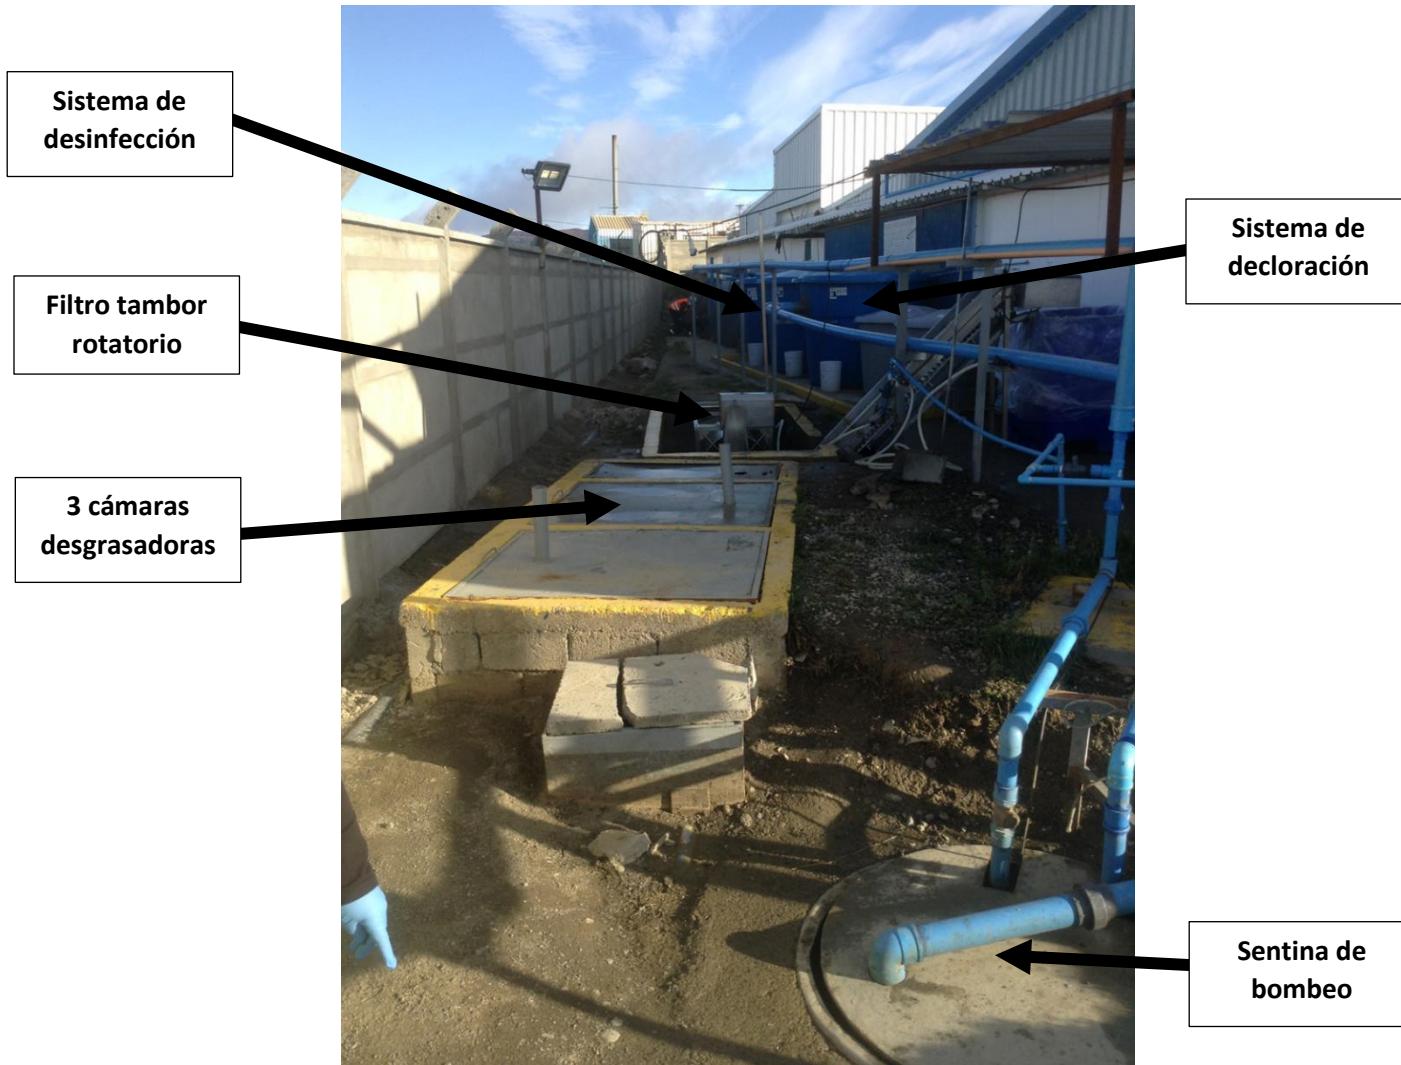
Fotografía 3.

Descripción del medio de prueba: Vista general del sistema de tratamiento de los residuos industriales líquidos generados en la planta.

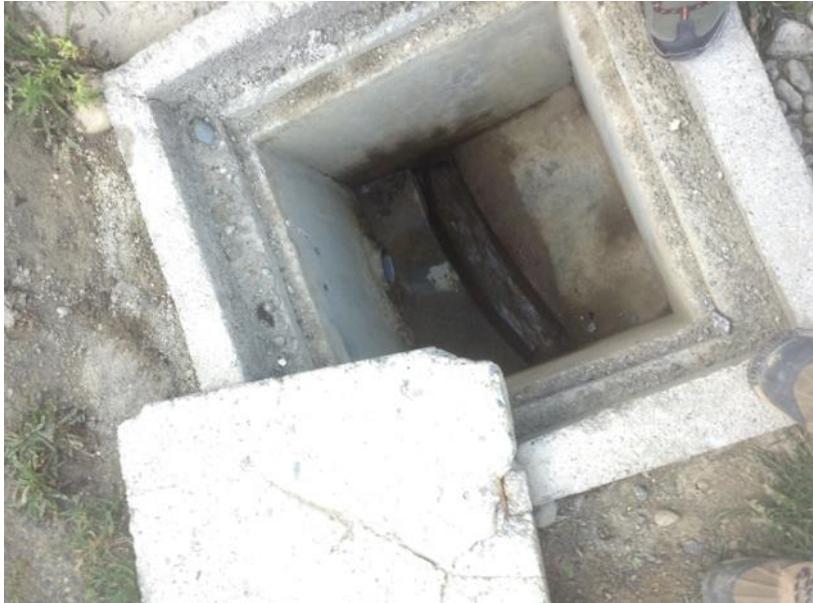
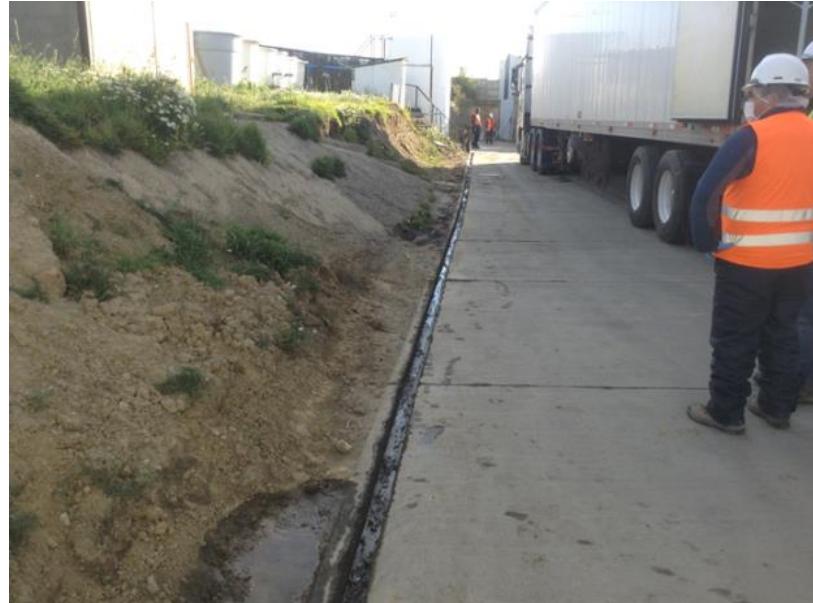
aguas servidas provenientes de los baños del recinto, para ser evacuadas en forma conjunta hacia el colector público de alcantarillado (Empresa sanitaria Aguas Magallanes). (**Ver Fotografía 4**).

Fotografía 4. Fecha: 23-04-20 Coordenadas UTM DATUM WGS84 HUSO 19 Norte: 4.114.998 Este: 374.179 Descripción del medio de prueba: Vista de cámara que recibe las aguas servidas domésticas provenientes de los baños del recinto junto a los riles tratados, para posteriormente ser evacuados en forma conjunta hacia la red de alcantarillado público.		Fotografía 5. Fecha: 23-04-20 Coordenadas UTM DATUM WGS84 HUSO 19 Norte: 4.115.010 Este: 374.127 Descripción del medio de prueba: Vista de canaleta perimetral para aguas lluvias ubicada en el costado oeste de la planta.

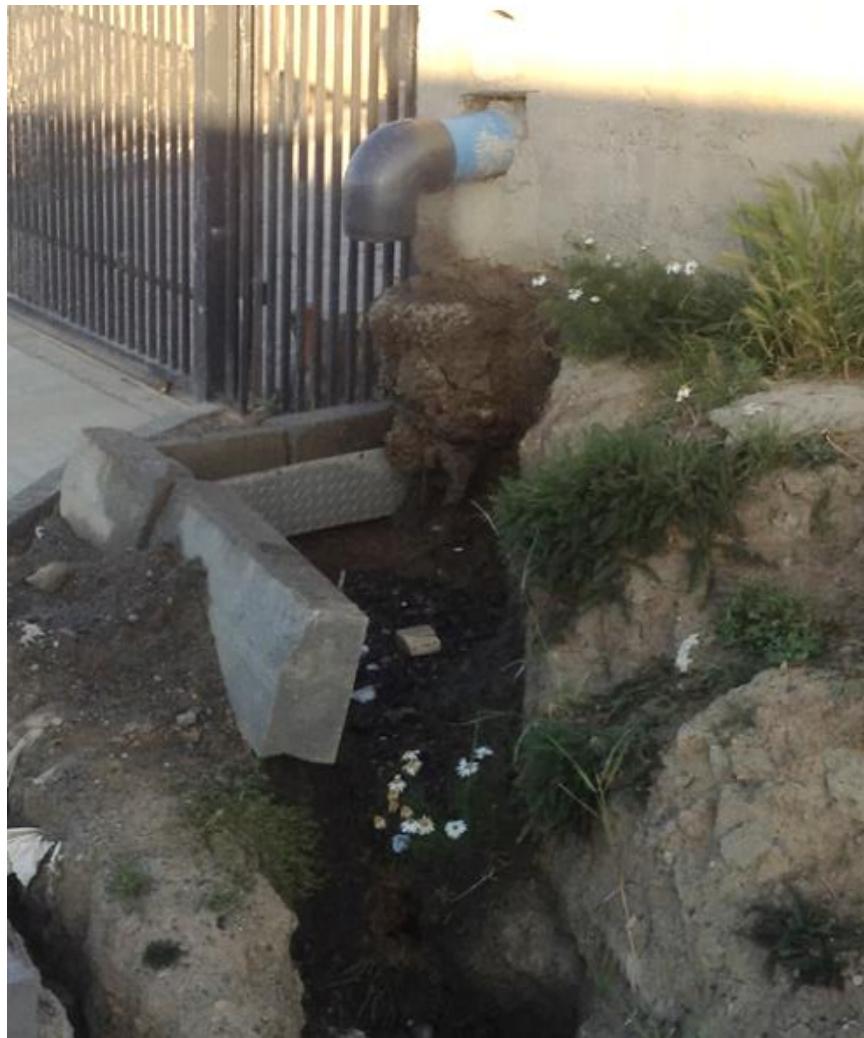
Fotografía 6.

- Al recorrer los sectores de la planta ubicados al exterior de la nave principal (patio de maniobras de camiones), se constató la existencia de una canaleta abierta (perimetral) que permite la recolección de aguas lluvias y eventuales escurrimientos de líquidos que pudieran ser vertidos en el área, y su conducción hasta una cámara de inspección (Ver **Fotografía 5**). Desde este último punto, se observó que los líquidos posteriormente son conducidos mediante un ducto soterrado que se extiende por el deslinde sur del predio hasta desaguar en la vía pública, específicamente a un costado de la calle Rodolfo Novoa (Punto de coordenadas UTM 4.114.984 N y 374.176 E, referidas a Datum WGS84, Huso 19). De igual modo, al inspeccionar el punto de descarga antes mencionado, se constató que al momento de la inspección éste no se encontraba evacuando líquidos, en circunstancias que además no se detectó en el suelo circundante al mismo la presencia de algún tipo de residuos (orgánicos y/o inorgánicos) ni olores de tipo ofensivos. (**Ver Fotografía 6**).

Descripción del medio de prueba: Vista de ducto que evacúa las aguas lluvias colectadas al interior de la planta hacia la vía pública.

- Por otra parte, mediante carta recibida con fecha 06/05/20, el Titular acompañó copia de Ordinario N°1996, de fecha 11/10/19, emitido por Dirección Regional del SERVIU Magallanes, a través del cual dicho organismo aprobó el proyecto “Descarga de aguas lluvias de Planta Pesquera a colector Rodolfo Novoa”. En complemento a lo anterior, a través de carta recibida con fecha 07/05/20, el Titular indicó que la construcción de las obras asociadas al proyecto antes descrito estaría prevista para el mes de octubre del presente año 2020 (**Ver Anexos 2 y 3**).
