**INFORME TÉCNICO DE FISCALIZACIÓN AMBIENTAL**

**INSPECCIÓN AMBIENTAL**

**PROYECTO LINEA 2X110KV A SUBESTACIÓN MAYACA**

**DFZ-2020-329-V-RCA**

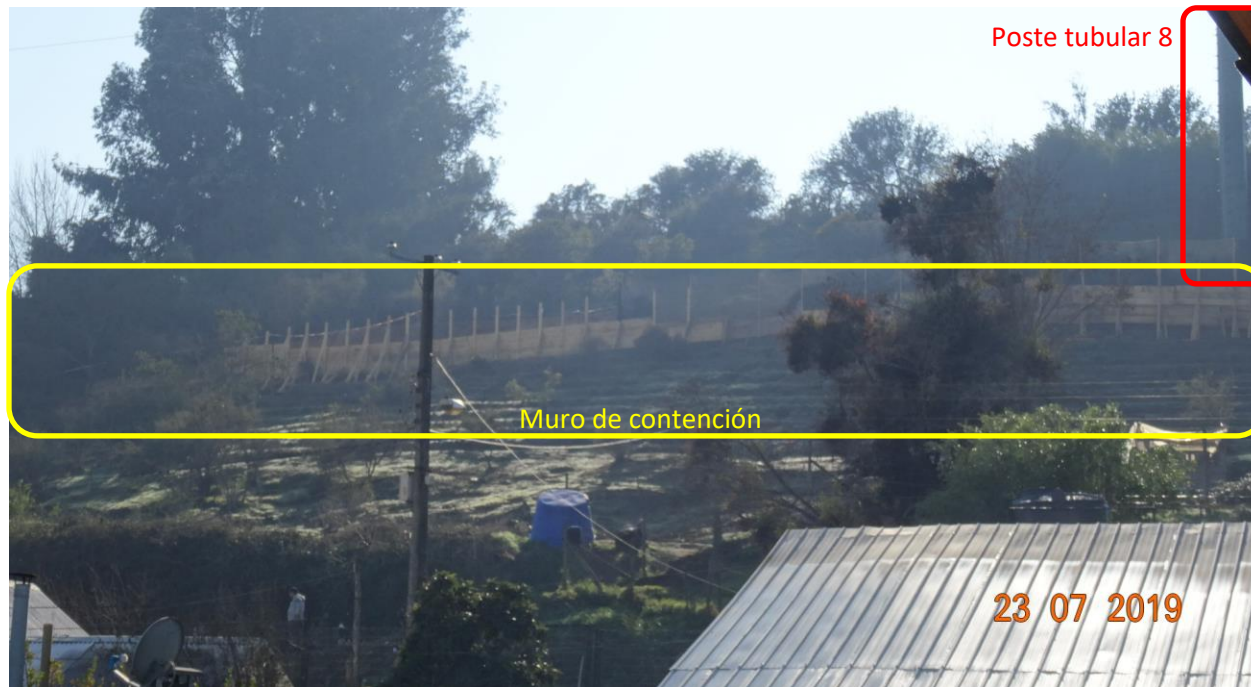
- a. Durante el recorrido por el camino de acceso construido para la instalación de los postes tubulares N° 7 y N° 8 se obtuvo su georreferenciación y se constató que ya se encuentran emplazados. Conforme se visualiza en las fotografías N° 1 y N° 2, entre el camino de acceso y el canal se encuentra construido una estructura de madera a modo de muro de contención la que de acuerdo a lo señalado por Sr. Quintana dicha obra civil tiene por objeto sostener el camino y el área donde se sustenta el poste N° 8, la que en unas semanas será desarmada; asimismo se deshabilitarán los accesos y camino se restaurará con la finalidad de dejarlo en las mismas condiciones iniciales, para lo cual plantarán especies nativas.

Fotografía N° 1.	Fecha: 23 de julio de 2019.	
Coordenadas DATUM WGS84, Huso 19	Este: 294.249 m.	Norte: 6.361.624 m.
Descripción Medio de Prueba: Emplazamiento de poste tubular N° 8 y muro de contención.

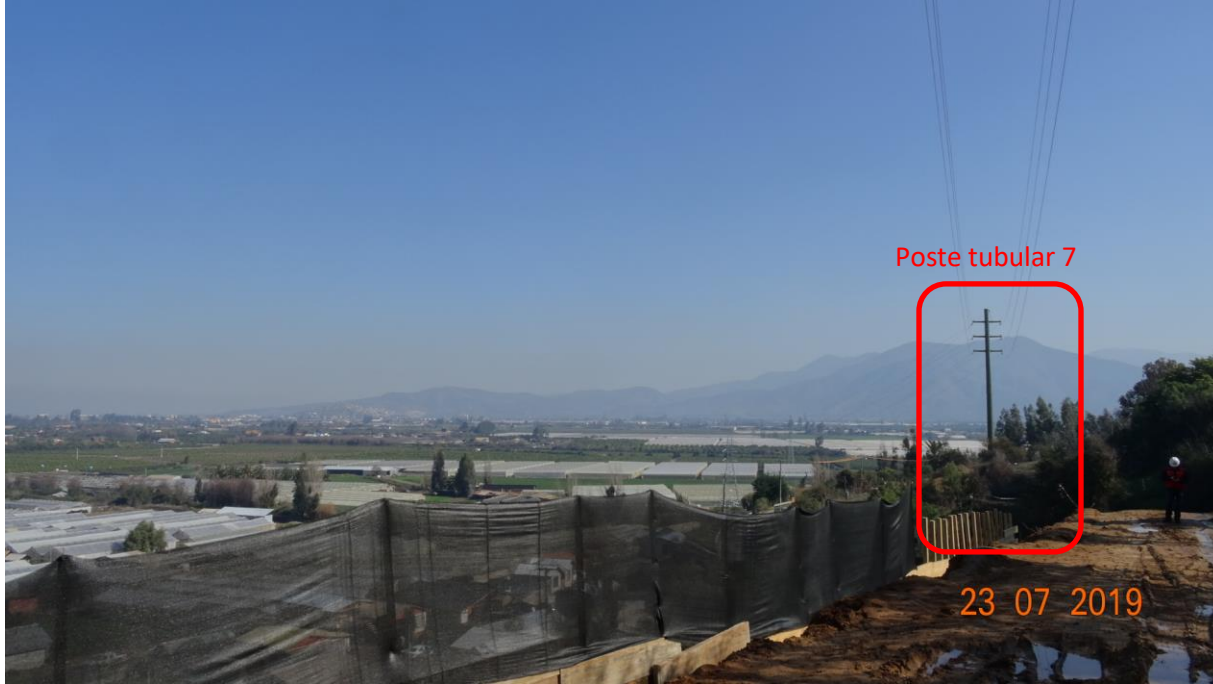
<b>Fotografía N° 2.</b>	<b>Fecha:</b> 23 de julio de 2019	
<b>Coordenadas DATUM WGS84 HUSO 19</b>	<b>Este:</b> 294.089 m.	<b>Norte:</b> 6.361.704 m.
<b>Descripción medio de prueba:</b> Emplazamiento de poste tubular N° 7 y muro de contención.

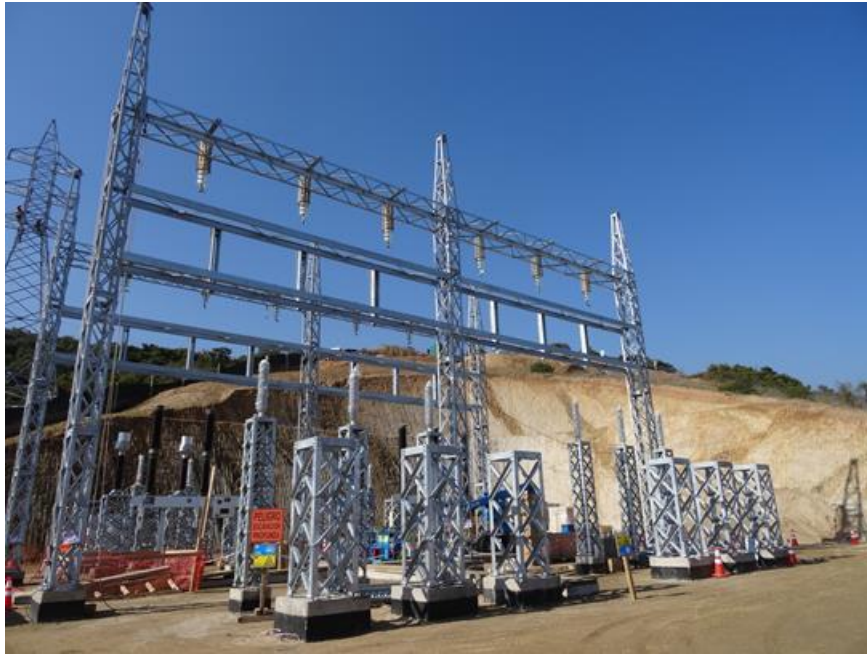
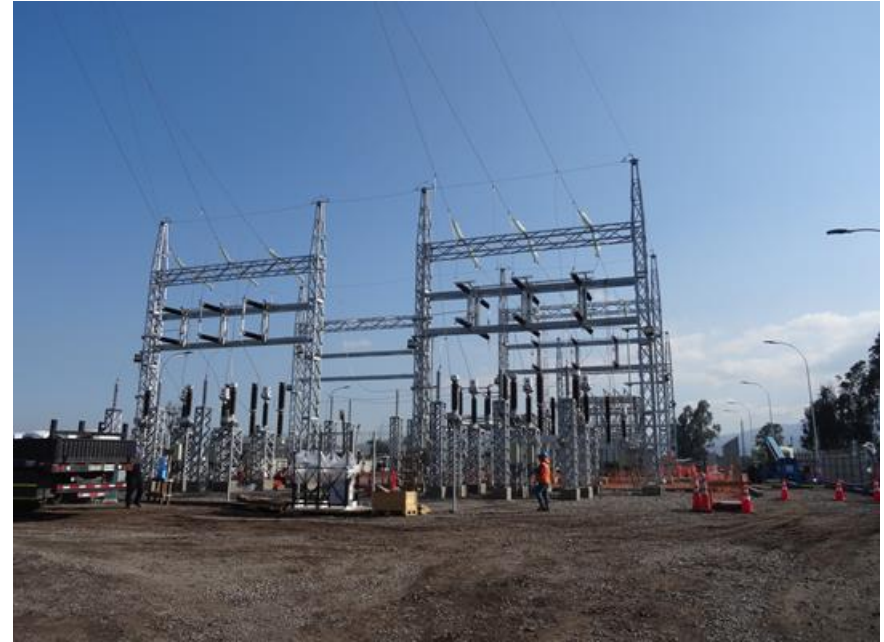
- b. En el sector de Tapoff se constató que aún se mantiene en construcción (Fotografía N° 3) y de acuerdo a lo señalado por la Sra. Ana María Benítez, Prevencionista de Riesgos de la empresa contratista IMELSA, informó que tiene un 80% de avance y que se están finalizando las obras civiles de la subestación.

- c. En el área de la subestación eléctrica se constató que aún se encuentra en construcción y con un 95% de avance (Fotografía N° 4)
- d. Se constató la ubicación del poste N° 16, el que marca el inicio del cambio de trazado informado a través de una pertinencia ambiental (Fotografía N° 5)

<b>Fotografía N° 3</b>	<b>Fecha:</b> 23 de julio de 2019		<b>Fotografía N° 4</b>	<b>Fecha:</b> 23 de julio de 2019	
<b>Coordenadas DATUM WGS84 HUSO 19</b>	<b>Este:</b> 295.918 m.	<b>Norte:</b> 6.361.410 m.	<b>Coordenadas DATUM WGS84 HUSO 19</b>	<b>Este:</b> 291.345 m.	<b>Norte:</b> 6.361.169 m.
<b>Descripción Medio de Prueba:</b> Lugar de emplazamiento Tap Off.			<b>Descripción Medio de Prueba:</b> Lugar de emplazamiento Subestación eléctrica.

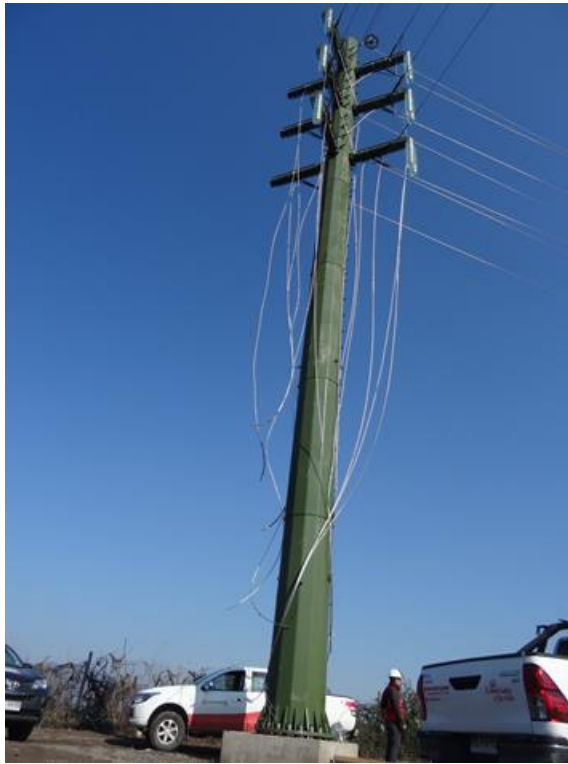
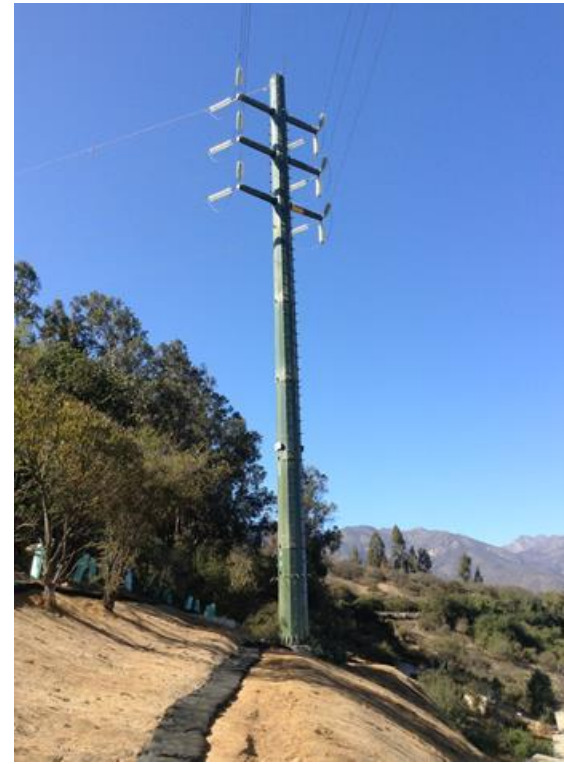
El muro de contención entre las torres N° 7 y N° 8 constatado en la actividad de inspección del día 23 de julio de 2019 ya no encuentra construido en el talud de cerro, donde actualmente se encuentra implementado, a modo de protección, malla coco. (Fotografías N° 6 y N° 7)

<b>Fotografía N° 5</b>	<b>Fecha:</b> 23 de julio de 2019		<b>Fotografía N° 6</b>	<b>Fecha:</b> 28 de abril de 2020	
<b>Coordenadas DATUM WGS84 HUSO 19</b>	<b>Este:</b> 295.918 m.	<b>Norte:</b> 6.361.410 m.	<b>Coordenadas DATUM WGS84 HUSO 19</b>	<b>Este:</b> 294.249 m.	<b>Norte:</b> 6.361.624 m.
<b>Descripción Medio de Prueba:</b> Lugar de emplazamiento poste tubular N° 16.			<b>Descripción Medio de Prueba:</b> Lugar de emplazamiento de poste tubular N° 8 con etapa de construcción ya finalizada.

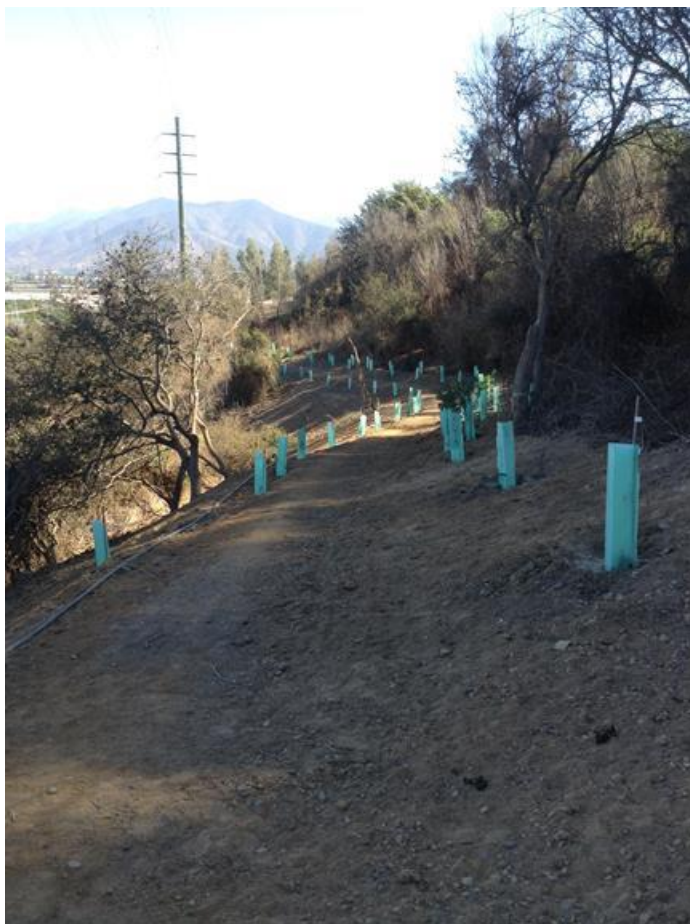
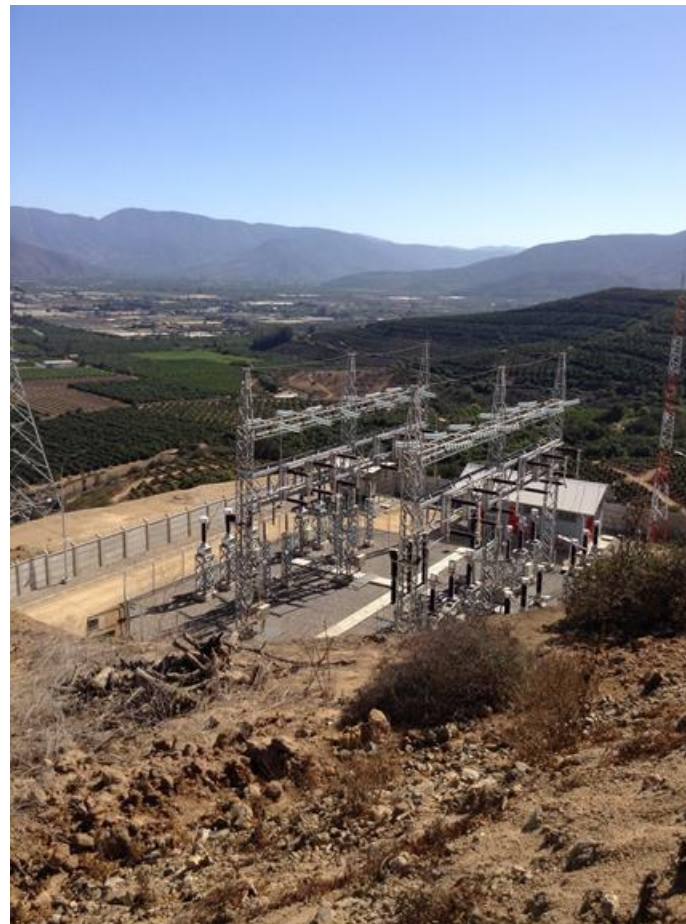
En el sector del Tap Off se constató que ya no existen obras asociadas a la construcción de esta instalación, la que de acuerdo a lo indicado por Sr. Quintana las obras se encuentran finalizadas. (Fotografía N° 8)

<b>Fotografía N° 7</b>	<b>Fecha:</b> 28 de abril de 2020		<b>Fotografía N° 8</b>	<b>Fecha:</b> 28 de abril de 2020	
<b>Coordenadas DATUM WGS84 HUSO 19</b>	<b>Este:</b> 294.089 m.	<b>Norte:</b> 6.361.704 m.	<b>Coordenadas DATUM WGS84 HUSO 19</b>	<b>Este:</b> 295.918 m.	<b>Norte:</b> 6.361.410 m.
<b>Descripción Medio de Prueba:</b> Lugar de emplazamiento de poste tubular N° 7 con etapa de construcción ya finalizada. Además se visualiza la plantación de especies arbóreas en desarrollo.			<b>Descripción Medio de Prueba:</b> Lugar de emplazamiento de tap Off con etapa de construcción ya finalizada.

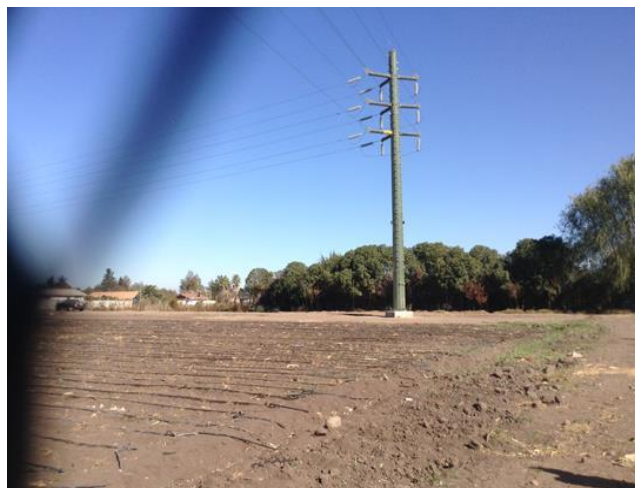
Se constató y georreferenció el lugar de emplazamiento de la torre N° 18 ubicada en el predio de la Sra. Delfina Olivares y de la torre N° 17 en terrenos del Sr. Carlos Soya. De acuerdo a lo indicado por el titular, las franjas de seguridad eléctrica son de 8 metros, las que se insertan dentro de la servidumbre voluntaria y legalmente constituida. (Fotografías N° 9 y N° 10)

<b>Fotografía N° 9</b>	<b>Fecha:</b> 28 de abril de 2020	
<b>Coordenadas DATUM WGS84 HUSO 19</b>	<b>Este:</b> 292.018 m.	<b>Norte:</b> 6.361.530 m.
<b>Descripción Medio de Prueba:</b> Lugar de emplazamiento de poste tubular N° 18 con etapa de construcción ya finalizada. A la fecha de inspección, el proyecto se encuentra en etapa de operación.

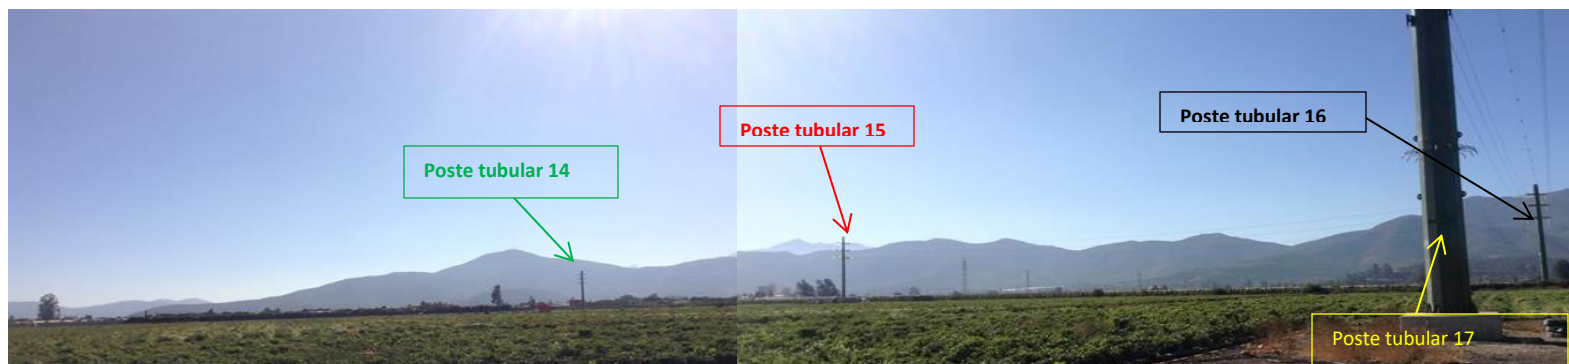
<b>Fotografía N° 10</b>	<b>Fecha:</b> 28 de abril de 2020	
<b>Coordenadas DATUM WGS84 HUSO 19</b>	<b>Este:</b> 292.246 m.	<b>Norte:</b> 6.361.531 m.
<b>Descripción Medio de Prueba:</b> Lugar de emplazamiento de poste tubular N° 17 con etapa de construcción ya finalizada. Asimismo, se visualizan postes tubulares N° 16, N° 15 y N° 14. A la fecha de inspección, el proyecto se encuentra en etapa de operación.

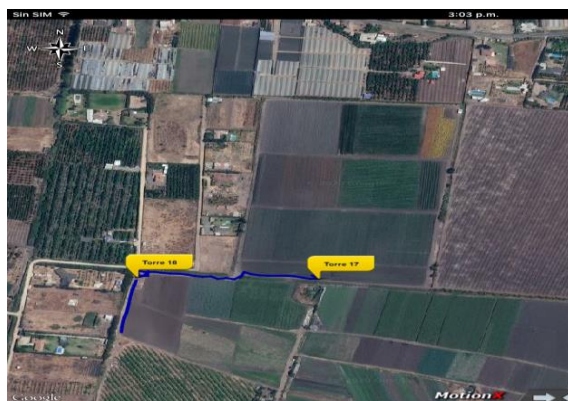
**Imagen N° 1.**

Se realizó la comparación del área de emplazamiento de los postes tubulares N° 17, N° 16 N° 15 y N° 14, de acuerdo a la información recabada en terreno así como la disponible en la pertinencia ambiental N° 47/2019. Además se tuvo a la vista los planos de las escrituras de servidumbre de la Sra. Delfina Olivares (Torre o poste tubular 18) y Sr. Carlos Soya (postes tubulares N° 14 a N° 17). (Imágenes N° 1 a N° 4)

**Descripción medio de prueba:** Recorrido efectuado a pie el día 28 de abril de 2020 para las torres o postes tubulares 18 y 17. El emplazamiento de las torres 16, 15 y 14 se obtuvo a través de registros fotográficos.

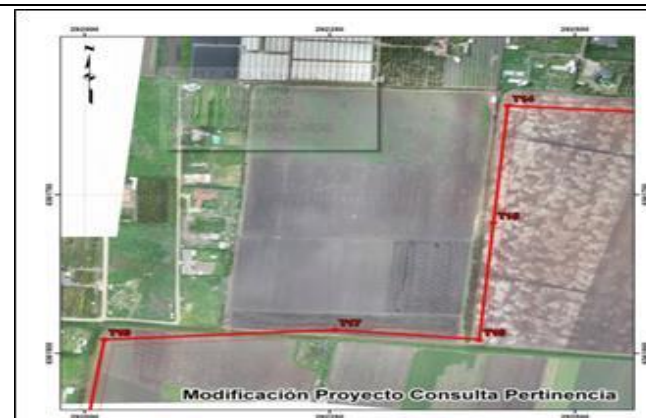
**Imagen N° 2**

**Descripción medio de prueba:** Emplazamiento de las torres 18 a 14 conforme lo aprobado en la pertinencia ambiental SEA Región de Valparaíso N° 47/2019.

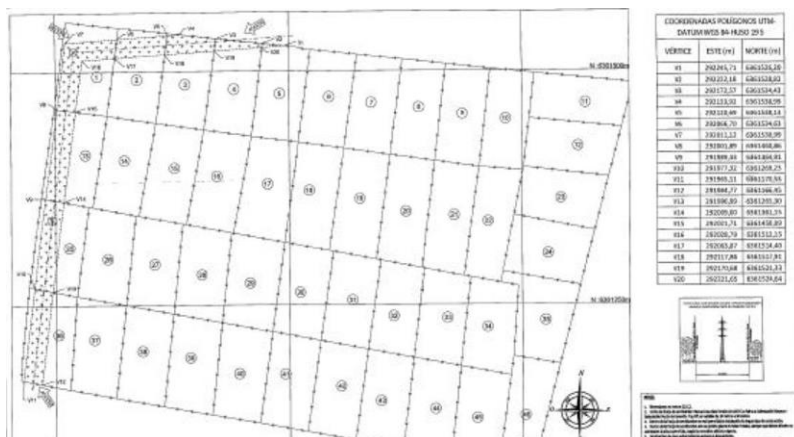
**Imagen N° 3**

De acuerdo a la información contenida en las escrituras de servidumbre de la Sra. Delfina Olivares y Sr. Carlos Soya (**Anexo N° 2**) proporcionada por Chilquinta S.A. mediante carta N° SGG 19/2020 de fecha 05 de mayo de 2020 (**Anexo N° 2**) es posible constatar el otorgamiento de servidumbre eléctrica de ocupación y de paso de carácter voluntaria, perpetua, aparente y continua y a título oneroso para un tramo de la línea para la construcción, instalación, operación, mantenimiento, reparación y/o reposición de las estructuras soportantes, conductoras y demás equipos y elementos que conforman la línea de transmisión, cambio de voltaje que no implique la ampliación de la franja de servidumbre, modernización, conservación y custodia y, en general para la ejecución de cualquier trabajo y/o actividad relacionados con la Nueva Línea de Alta tensión 2 x 110 kV La Palma a Subestación Mayaca y Subestación Punto conexión tap Off y cuyo emplazamiento dentro del inmueble se ilustra en los planos LTLAP-A1-101, láminas 1, 2 y 3 (...) (Sr. Carlos Soya) y planos LTLAP-A1-140 (...) (Sra. Delfina Olivares)

**Descripción medio de prueba:** Plano de la escritura de servidumbre de la Sra. Delfina Olivares, relacionado con poste tubular N° 18.

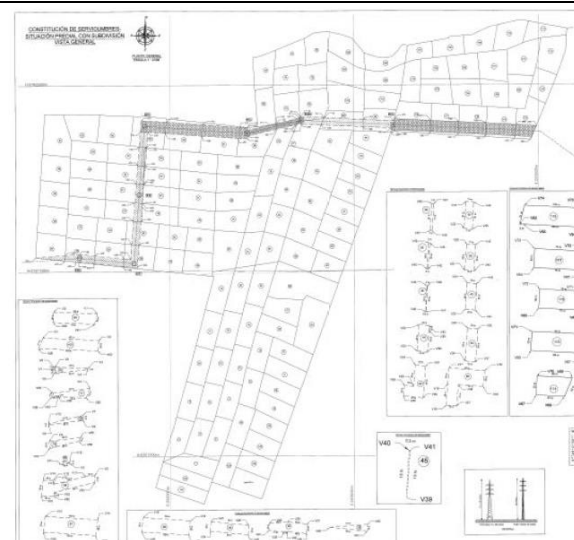
**Imagen N° 4**

**Descripción medio de prueba:** Planos de la escritura de servidumbre del Sr. Carlos Soya., relacionado con el emplazamiento de los postes tubulares N° 14 al N° 17.
