INFORME TÉCNICO DE FISCALIZACIÓN AMBIENTAL

ESTANQUES DE RESERVA DE AGUA DE CONSUMO - AGUAS ANDINAS

DFZ-2019-209-XIII-RCA

JULIO 2020

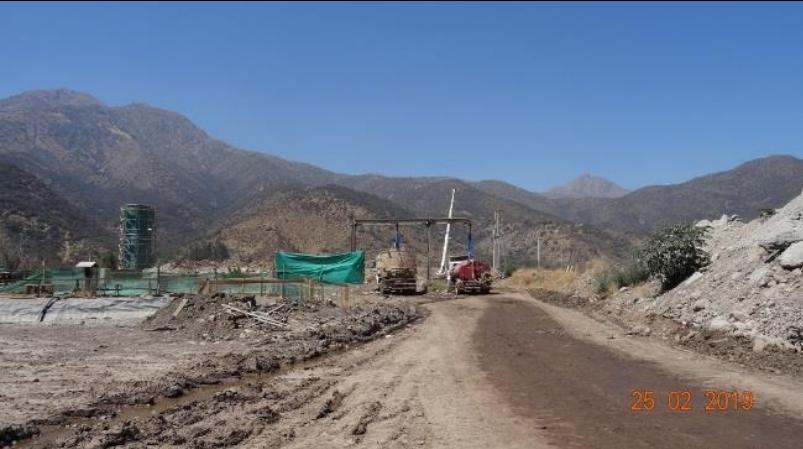
- Durante la actividad de inspección, se observó la humectación de caminos, consultándose por el origen del agua, indicando Claudia Zamora (Encargada Ambiental de Aguas Andinas) que esta agua se obtiene de pozos que posee el titular. Se observó sector donde son cargados camiones aljibes (Fotografía 1), precisando Claudia Zamora que la cantidad de camiones y la frecuencia de humectación depende de la época del año.

Fotografía 1.	Fecha: 25-02-2019	Fotografía 2.	Fecha: 25-02-2019
Descripción del medio de prueba: Carga de camiones aljibes.		Descripción del medio de prueba: Perímetro donde realizaban trabajos de diseño del talud.

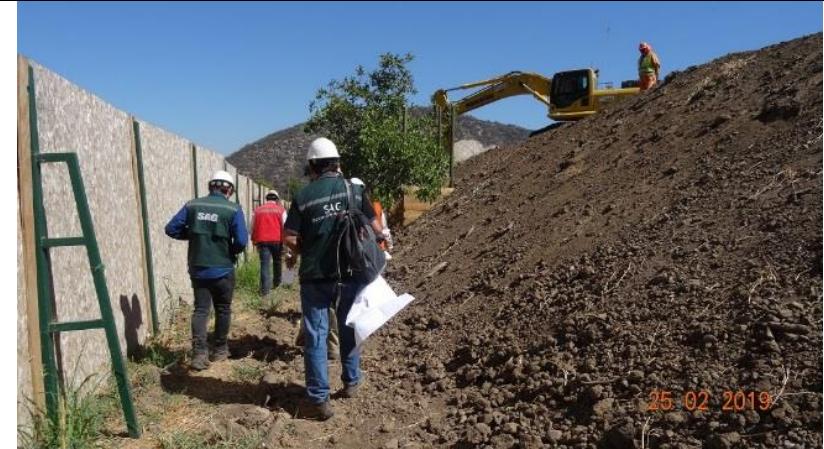
- Se observó que al lado sur oeste, donde se encontraban ubicados los paneles acústicos, se estaban realizando trabajos en un pretil ornamental, según lo indicado por Erwin Estrada (Encargado Ambiental de Consorcio Brotec-Valko). Los trabajos que se estaban desarrollando ahí consistían principalmente en diseño del talud (Fotografía 2). Se consultó por las dimensiones del pretil, indicando Claudia Zamora que este posee alrededor de 500 metros de largo, precisando Erwin Estrada que la altura es de 4,8 metros y que lo conforman 100 a 150 m³ de material de excedente. Se observaron nogales que se encontraban cercanos al pretil, los que se encontraban protegidos con un cerco de madera (Fotografía 3). Al respecto Claudia Zamora indicó que en el proyecto se pretende mantener alrededor de 250 nogales dentro de la superficie del proyecto.

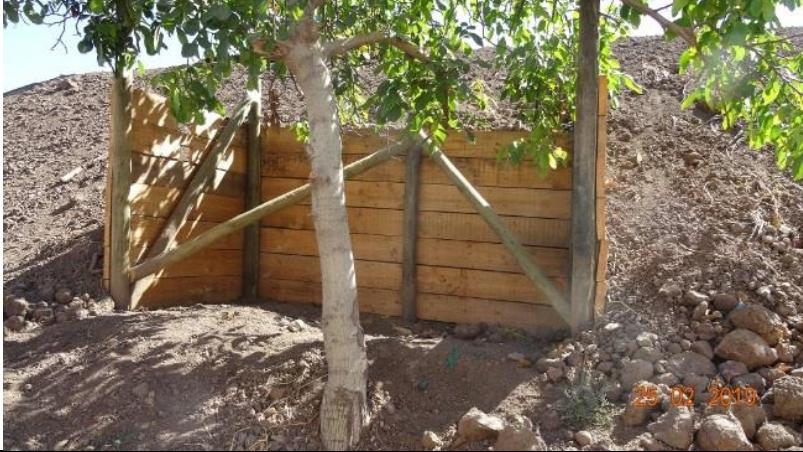
Fotografía 3.	Fecha: 25-02-2019
Descripción del medio de prueba: Árbol con pretil de protección.

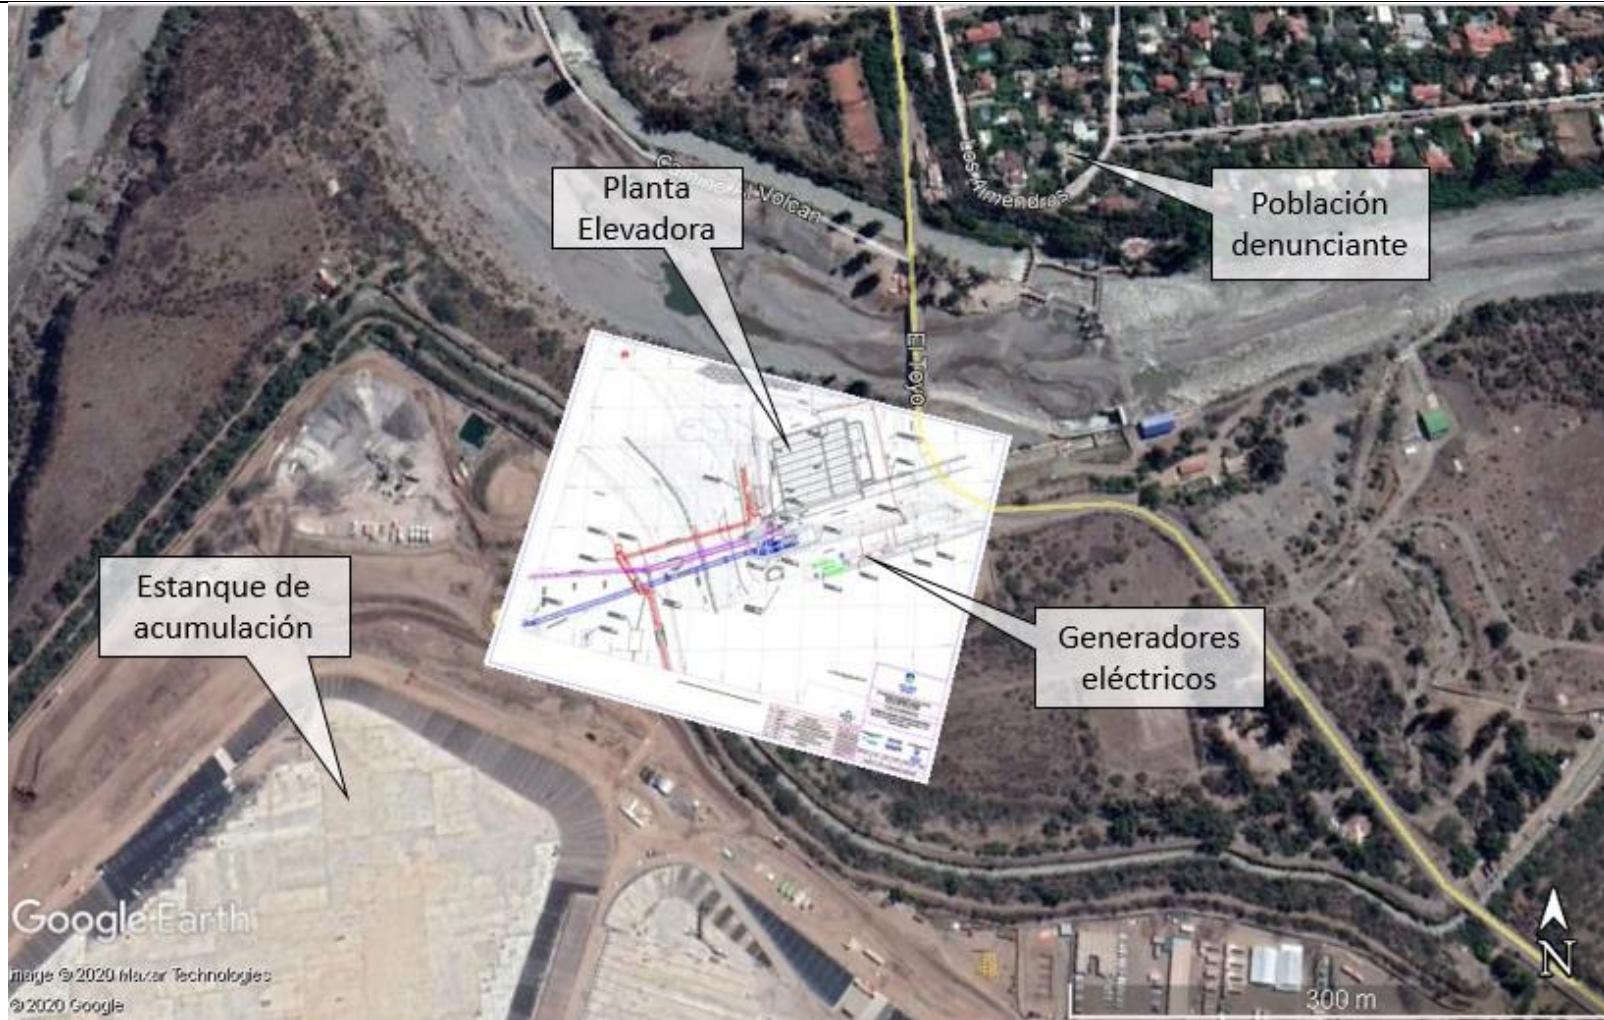
Figura 5.

- d. Entregó un layout general de la Planta Elevadora del proyecto, donde se pueden observar los grupos generadores ubicados al costado sur de esta (Figura 5).

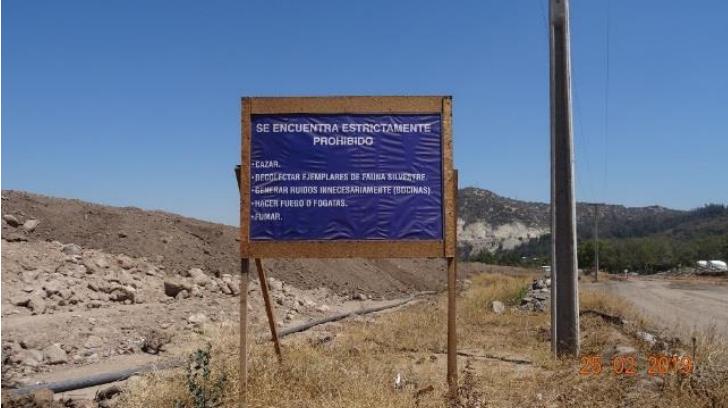
Fotografía 5.	Fecha: 25-02-2019	Fotografía 6.	Fecha: 25-02-2019
Descripción del medio de prueba: Cartel informativo.		Descripción del medio de prueba: Cartel informativo.

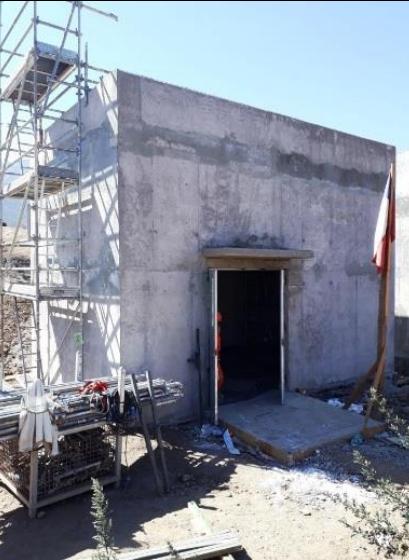
Fotografía 7	Fecha: 25-02-2019	Fotografía 8.	Fecha: 25-02-2019
Descripción del medio de prueba: Sala de Control y Monitoreo Piezómetros.		Descripción del medio de prueba: Cámaras de Registro.

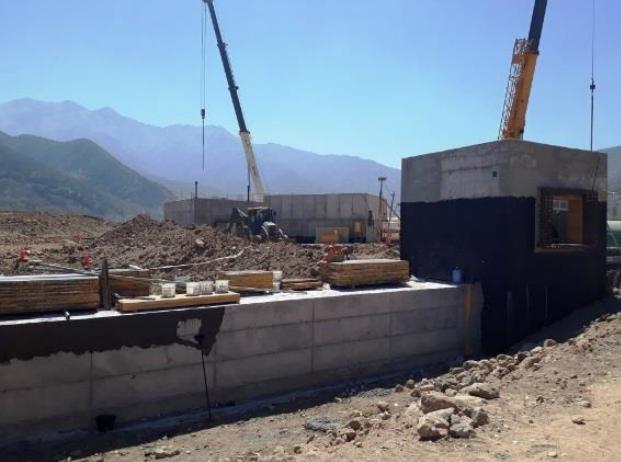
Fotografía 9	Fecha: 25-02-2019	Fotografía 10.	Fecha: 25-02-2019
Descripción del medio de prueba: Cámaras de Confluencia.		Descripción del medio de prueba: Construcción Dren en Estanque N° 2.

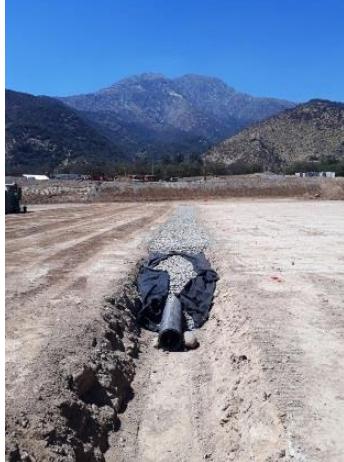
- e. Se recorre el estanque N° 1, el cual muestra un mínimo avance. Además se constató que aquí existe en el nivel de fundación, y en proceso de construcción, drenes que fueron modificados luego de un análisis de estabilidad post-sísmico (Fotografía 10).
