## INFORME DE FISCALIZACIÓN

### ALGORITMOS Y MEDICIONES AMBIENTALES SPA

DFZ-2020-1043-XIII-RET

09 de julio de 2020

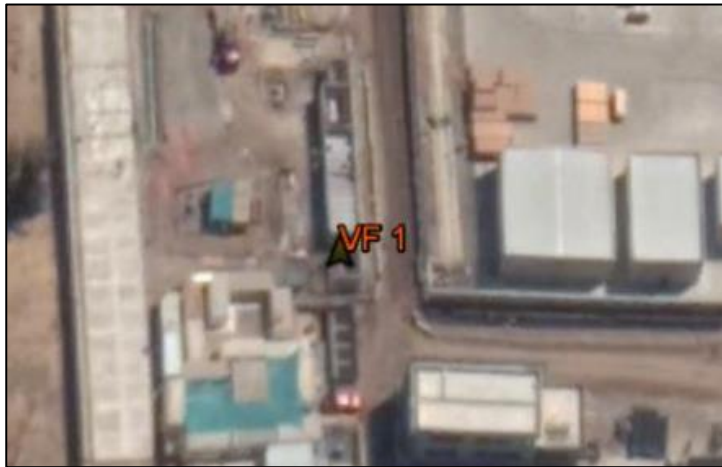
**Figura N° 1:** Figura N°1 del Reporte Técnico, contenido en el informe de resultados HYR 062-19 VF 1, de la ventilación ubicada en Av. Américo Vespucio N° 2300.

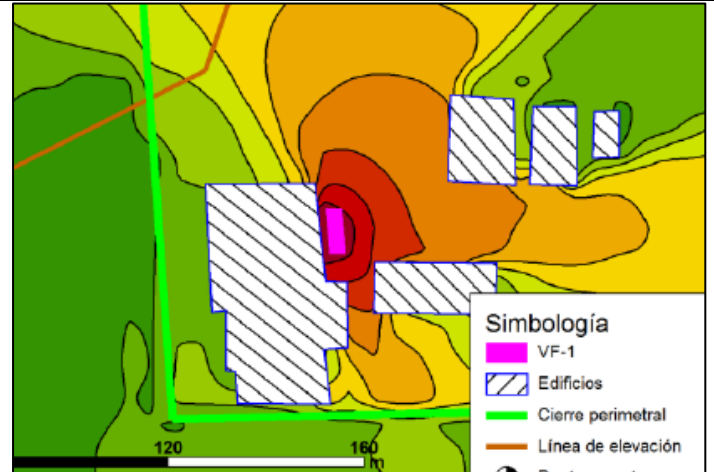
**Figura N°2:** Figura N°4 del Reporte Técnico, contenido en el informe de resultados HYR 062-19 VF 1, de la ventilación ubicada en Av. Américo Vespucio N° 2300. Mapa de ruido.

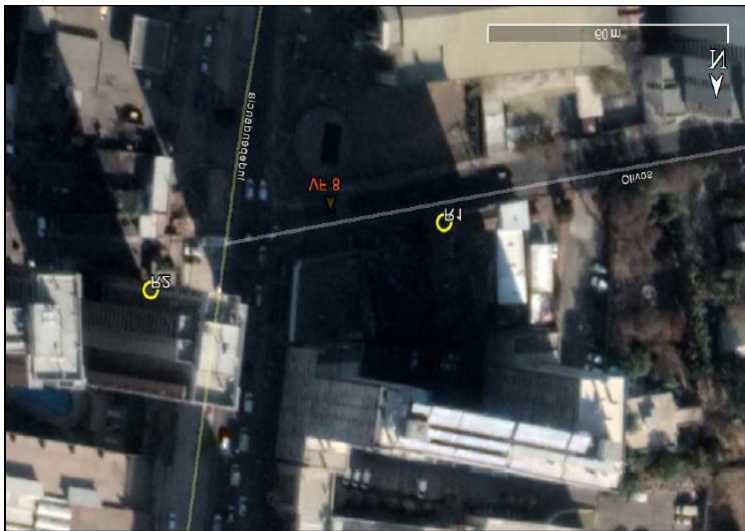
N°	Hechos constatados	Evidencia	Referencia (exigencia asociada)
	<p>estudio acústico para el mismo sector, presentado por el titular durante la evaluación ambiental del proyecto.</p> <p><b>Del informe de resultados HYR 062 - 19 (VF 8):</b></p> <p>En la figura N° 3, se observa la ubicación en el mapa de los receptores de las mediciones realizadas por la ETFA, presentados en el Reporte Técnico del Informe de resultados HYR 062 - 19 (VF 8), en donde se observa que realizaron mediciones en 2 receptores. Según el reporte, la dirección de los receptores es la siguiente:</p> <ul style="list-style-type: none"> <li>- R1: Calle Olivos N° 1147, Independencia.</li> <li>- R2: Av. Independencia N° 740, Independencia.</li> </ul> <p>En la figura N° 4, se observa la ubicación en el mapa de los receptores identificados en el Estudio Acústico, asociados a la misma ventilación. Se puede observar que existen 4 receptores asociados a la ventilación. A continuación, se indican las direcciones a cada uno de ellos:</p> <ul style="list-style-type: none"> <li>- R1: Av. Independencia N° 701.</li> <li>- R2: Av. Independencia N 740.</li> <li>- R3: Av. Independencia N° 633.</li> <li>- R4: Av. Independencia frente a calle Los Olivos.</li> <li>-</li> </ul> <p>De ambas figuras, es posible constatar que el receptor más cercano a la fuente es el R3, el cual no fue considerado en las mediciones realizadas por la ETFA.</p> <p><b>Del informe de resultados HYR 062 - 19 (VF 13):</b></p> <p>En la figura N° 5, se observa la ubicación en el mapa de los receptores de las mediciones realizadas por la ETFA, presentados en el Reporte Técnico del Informe de resultados HYR 062 - 19 (VF13), en donde se observa que se realizaron mediciones en 2 receptores. A continuación, se indican las direcciones a cada uno de ellos:</p> <ul style="list-style-type: none"> <li>- R1: Calle Cuevas N° 1110, Santiago</li> <li>- R2: Calle cuevas N° 1119, Santiago.</li> </ul> <p>En la figura N° 6, se observa la ubicación en el mapa de los receptores identificados en el Estudio Acústico, asociados a la misma ventilación. Se observa que existen 4 receptores. A continuación, se indican las direcciones a cada uno de ellos:</p> <ul style="list-style-type: none"> <li>- R1: Calle Matta N° 346.</li> <li>- R2: Calle cuevas N° 1112.</li> <li>- R3: Calle cuevas N° 1119.</li> <li>- R4: Calle Rogelio Ugarte N° 1120.</li> </ul>

**Figura N° 3:** Figura N°1 del Reporte Técnico, contenido en el informe de resultados HYR 062-19 VF 8, de la ventilación ubicada en Av. Independencia con calle Los Olivos.

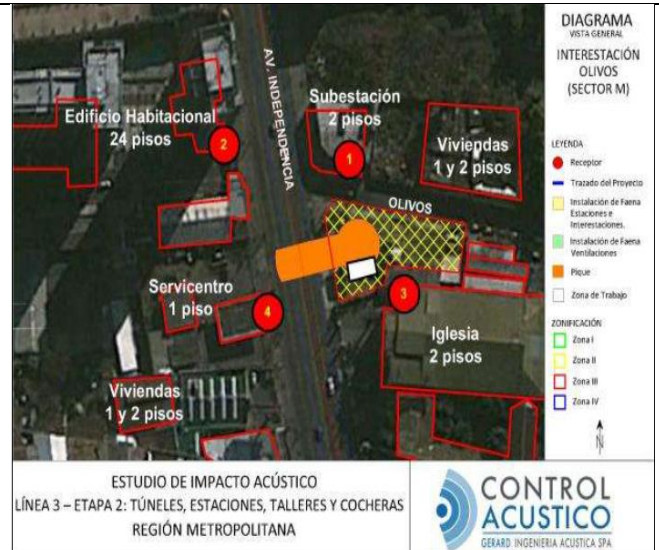
8	<p>De la revisión realizada por especialistas de la División de Fiscalización de la SMA (DFZ), a los Reportes Técnicos contenidos en los informes de resultados de la ETFA, se constató que para las mediciones de las fuentes de ruido asociadas a las ventilaciones VF 8 y VF13, no se midió el receptor más expuesto al ruido, según se estableció en la RCA N° 243/2014, del EIA del proyecto “Línea 3 - Etapa 2: Túneles, Estaciones, Talleres y Cocheras”, considerando 6.4.2, el cual establece lo siguiente:</p> <p><i>“RUIDO: Se realizará una campaña de mediciones de ruido en las ventilaciones forzadas, con el objetivo de verificar que las celosías acústicas estén operando correctamente. Estas ediciones serán en el receptor más cercano a la ventilación Se ejecutará la primera campaña dentro de los 6 primeros meses una vez iniciada la operación del proyecto, luego la segunda campaña a los 18 meses, luego la tercera campaña a los 36 meses y posteriormente una campaña quincenal”.</i></p> <p>En las figuras exhibidas en el presente informe, se realiza una comparación entre el lugar de medición asociado a las ventilaciones VF 8 y VF13 realizadas por la ETFA y los receptores identificados en el</p>		<p>1. Reportes Técnicos contenidos en los respectivos Informes de resultados ETFA:</p> <ul style="list-style-type: none"> <li>- Informe de resultados HYR 062 - 19 (VF 8)</li> <li>- Informe de resultados HYR 062 - 19 (VF 13)</li> </ul> <p>2. Minuta Revisión Documental Algoritmos. División de Fiscalización de la SMA.</p> <p>3. Estudio de Emisiones Acústicas. Proyecto “Línea 3 - Etapa 2: Túneles, Estaciones, Talleres y Cocheras-</p> <p>4. RCA 243/2014</p>	<ol style="list-style-type: none"> <li>3. D.S. N°38 de 2013 MMA, artículo 15 letra d).</li> <li>4. D.S N° 38 de 2011 MMA, artículo 16.</li> <li>5. Resolución Exenta N°128/2019 SMA, punto 4.3.</li> </ol>

**Figura N°4:** Ilustración N° 17 del Estudio de Impacto Acústico del proyecto, asociado al sector ubicado en Av. Independencia con calle Los Olivos.

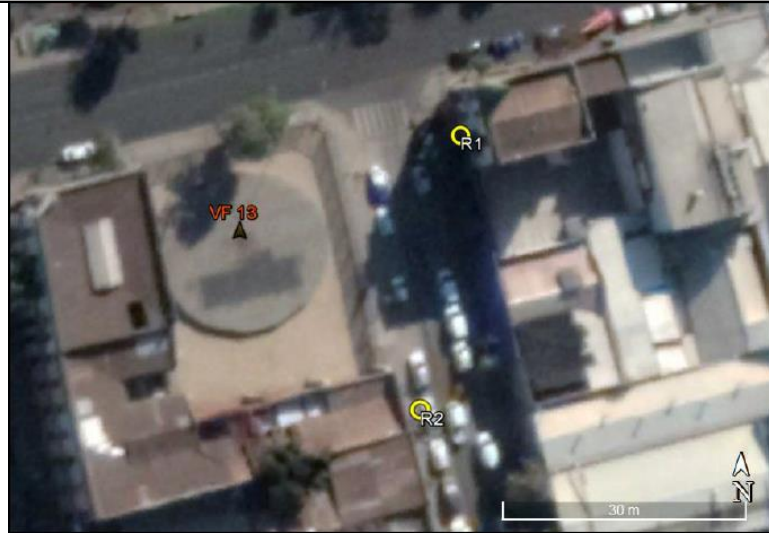
**Figura Nº 5:** Figura Nº1 del Reporte Técnico, contenido en el informe de resultados HYR 062-19 VF 13, de la ventilación ubicada en Av. Manuel Antonio Matta con calle Cuevas

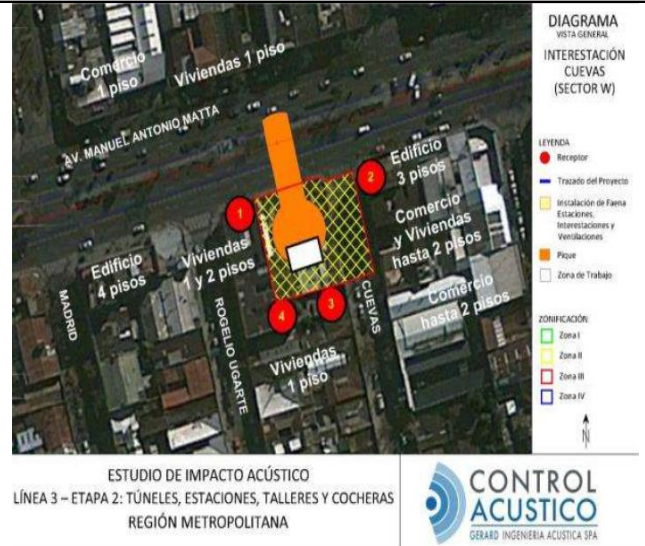
N°	Hechos constatados	Evidencia	Referencia (exigencia asociada)
	<p>De la figura N° 6, se observa que el receptor más cercano a la fuente, corresponde al R1, el cual no fue considerado en las mediciones realizadas por la ETFA.</p> <p>En el anexo 5 se presenta un resumen de los hallazgos constatados.</p>		
9	<p>De la revisión realizada por especialistas de la División de Fiscalización de la SMA, a los Reportes Técnicos contenidos en los informes de resultados de la ETFA, se constató que para los informes en donde se realizaron modelaciones, la ETFA no especificó el número de reflexiones utilizadas en el modelo.</p>	<p>1. Reportes Técnicos contenidos en los respectivos Informes de resultados ETFA:</p> <ul style="list-style-type: none"> <li>- Informe de resultados HYR 062 - 19 (VF1)</li> <li>- Informe de resultados HYR 062 - 19 (VF2)</li> <li>- Informe de resultados HYR 062 - 19 (VF 3)</li> <li>- Informe de resultados HYR 062 - 19 (VF 4)</li> <li>- Informe de resultados HYR 062 - 19 (VF 8)</li> <li>- Informe de resultados HYR 062 - 19 (VF 9)</li> <li>- Informe de resultados HYR 062 - 19 (VF 10)</li> <li>- Informe de resultados HYR 062 - 19 (VF 11)</li> <li>- Informe de resultados HYR 062 - 19 (VF 12)</li> <li>- Informe de resultados HYR 062 - 19 (VF 13)</li> <li>- Informe de resultados HYR 062 - 19 (VF 14)</li> <li>- Informe de resultados HYR 062 - 19 (VF 15)</li> <li>- Informe de resultados HYR 062 - 19 (VF 16)</li> <li>- Informe de resultados HYR 062 - 19 (VF 17)</li> <li>- Informe de resultados HYR 062 - 19 (VF 18)</li> <li>- Informe de resultados HYR 062 - 19 (VF 19)</li> </ul> <p>2. Minuta Revisión Documental Algoritmos. División de Fiscalización.</p>	<p>1. D.S. N°38 de 2013 MMA, artículo 15 letra d) y letra j).</p> <p>2. Resolución Exenta N°128/2019 SMA, punto 4.4.3.</p>

**Figura Nº 6:** Ilustración Nº 28 del Estudio de Impacto Acústico del proyecto, asociado al sector ubicado en Av. Manuel Antonio Matta con calle Cuevas
