**INFORME TÉCNICO DE FISCALIZACIÓN AMBIENTAL**

**PROSPECCIÓN MINERA SIERRA VALENZUELA**

**DFZ-2020-248-II-RCA**

**JULIO 2020.**

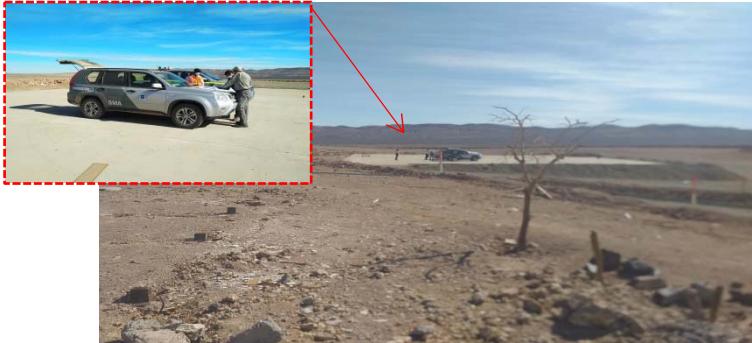
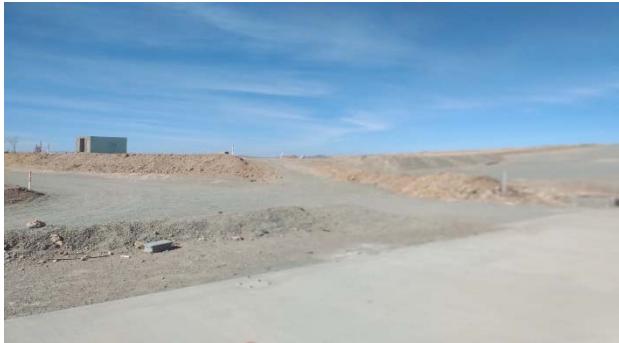
<b>Hechos:</b>
<b>Área de Campamento.</b> <ul style="list-style-type: none"><li>– Se recorrió este lugar constatando un radier, correspondiente al piso de las edificaciones las cuales actualmente se encuentran desmanteladas, según lo mencionado por el Sr. Luis Gaete, Gerente de Seguridad y Salud Ocupacional. (Ver fotografía N°1).</li><li>– Se constató edificación sin techo, muros y pisos de concreto, sin puertas, de aproximadamente 33,5 por 2,5 metros de superficie, en su interior no hay revestimientos ni muebles. (Ver fotografía N°2).</li><li>– Aledaño al sector anteriormente descrito, se constató área de estacionamientos. (Ver fotografía N°3).</li></ul>

<b>Fotografía 1.</b>		<b>Fecha:</b> 11-06-2020		<b>Fotografía 2.</b>			
<b>Coordenadas UTM DATUM WGS84 HUSO 19</b>		<b>Norte:</b> 7439686	<b>Este:</b> 404402	<b>Coordenadas UTM DATUM WGS84 HUSO 19</b>			
<b>Descripción del medio de prueba:</b> Se aprecia área de desmantelamiento de las instalaciones de faena de propiedad de Minera Rayrock.			<b>Descripción del medio de prueba:</b> Sector de acceso al área de desmantelamiento de las ex oficinas de Minera Rayrock, al fondo de la imagen se aprecia una pequeña dependencia, sin embargo, el resto de la infraestructura se aprecia desmantelada.

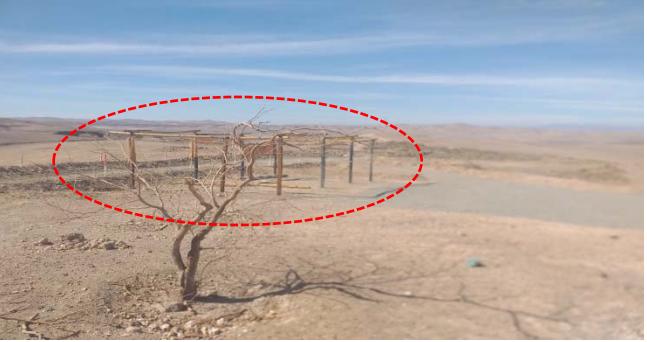
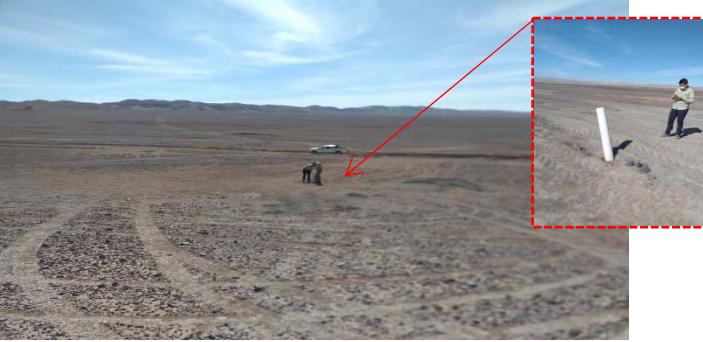
- Se constató los siguientes sondajes: DDHSM-10; DDHSM-06; RCV-06; Sin dato; DDHSM-09; DDHSM-37; DDHSM-07. Todas las ubicaciones se georreferenciaron. (Ver fotografía N°4).

<b>Fotografía 3.</b>		<b>Fecha:</b> 11-06-2020		<b>Fotografía 4.</b>			
<b>Coordenadas UTM DATUM WGS84 HUSO 19</b>		<b>Norte:</b> 7439686	<b>Este:</b> 404402	<b>Coordenadas UTM DATUM WGS84 HUSO 19</b>			
<b>Descripción del medio de prueba:</b> Se observa área de estacionamientos, sin edificaciones laterales.			<b>Descripción del medio de prueba:</b> Se aprecia sector del sondaje DDHSM-06, además se aprecia sello del sondaje.

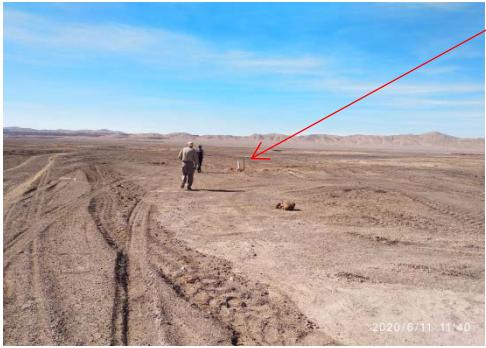
- Según lo indicado por el Sr. Luis Gaete, Gerente de Seguridad y Salud Ocupacional, el sondaje RCV-06 no es de propiedad de Rayrock, además indicó que los sondajes denominados DDHSM fueron ejecutados con método de perforación denominado aire reverso y que para su identificación visual se diferencian por su coloración azul (celeste) a distinción de otras prospecciones construidas con anterioridad por otras empresas las cuales son de color amarillo. (Ver fotografía N°5).

<b>Fotografía 5.</b> <b>Fecha:</b> 11-06-2020 <b>Coordenadas UTM DATUM WGS84 HUSO 19</b> <b>Norte:</b> 7.440.500. <b>Este:</b> 407.080. <b>Descripción del medio de prueba:</b> Se observa área de sondaje RCV-06, en el lugar un tubo PVC de coloración blanco con indicación de sondaje RCV-06.

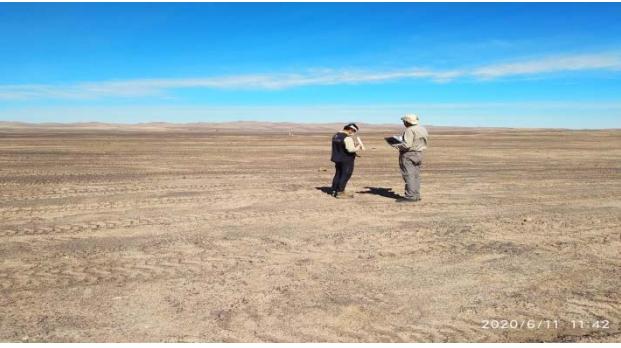
- Respecto de las plataformas de sondajes se constató superficie sin residuos, insumos, maquinarias o equipos asociados a la etapa de construcción del sondaje. (Ver fotografía N°6).

<b>Fotografía 6.</b> <b>Fecha:</b> 11-06-2020 <b>Coordenadas UTM DATUM WGS84 HUSO 19</b> <b>Norte:</b> 7.440.439. <b>Este:</b> 407.053. <b>Descripción del medio de prueba:</b> Se observa área de sondaje RCV-06, en torno a la plataforma no es posible visualizar acopios de materias de escarpe, residuos sólidos, maquinaria u otro equipo de la etapa de construcción.

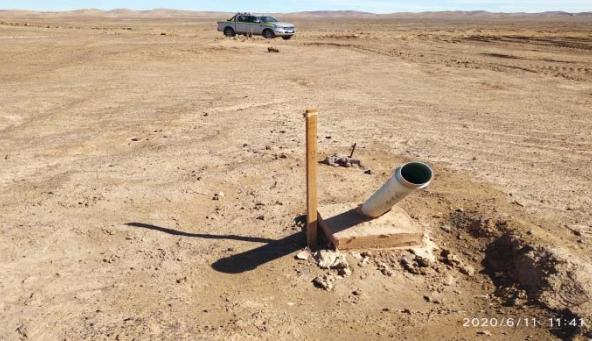
- Se constató que en los sectores de emplazamientos de los sondajes DDHSV no hay presencia de acopios de tierra o material removido (escarpe). (Ver fotografía N°7).

<b>Fotografía 7.</b> <b>Fecha:</b> 11-06-2020 <b>Coordenadas UTM DATUM WGS84 HUSO 19</b> <b>Norte:</b> 7.440.398. <b>Este:</b> 407.197. <b>Descripción del medio de prueba:</b> Se observa área de sondaje DDHSM-09, en torno a la plataforma no es posible visualizar acopios de materias de escarpe, residuos sólidos, maquinaria u otro equipo de la etapa de construcción.

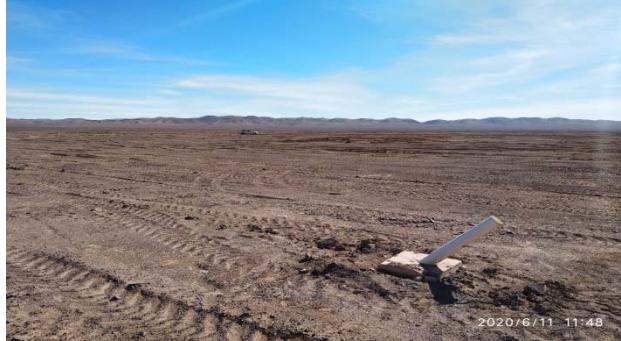
- Se constató sondaje DDHSM-46 y aledaño a este el sondaje DDHSM-48. Respecto de las plataformas de sondajes se constató superficie sin residuos, insumos, maquinarias o equipos asociados a la etapa de construcción del sondaje. (Ver fotografía N°8).

<b>Fotografía 8.</b> <b>Fecha:</b> 11-06-2020 <b>Coordenadas UTM DATUM WGS84 HUSO 19</b> <b>Norte:</b> 7.439.872. <b>Este:</b> 406.667. <b>Descripción del medio de prueba:</b> Se observa área de sondaje DDHSM-48, en torno a la plataforma no es posible visualizar acopios de materias de escarpe, residuos sólidos, maquinaria u otro equipo de la etapa de construcción.

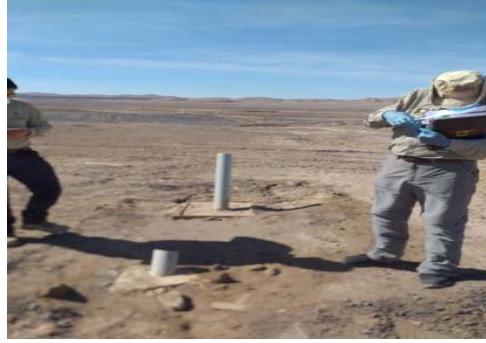
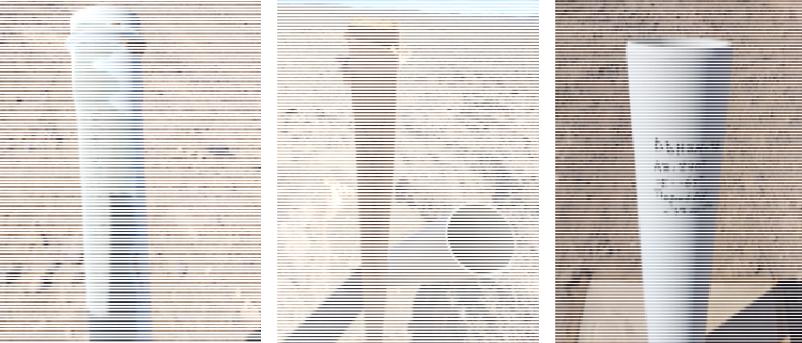
- Aledaño a los sondajes no se apreció acopios de material de escarpe de la construcción de la plataforma de sondaje. (Ver fotografía N°9).
- Respecto a la coloración del tubo (Sello de sondaje) ambos (DHSM-46 y DDHSM-48) se observó por parte de los fiscalizadores de color blanco; sin embargo, según lo señalado por el Sr. Gaete, informó que estos son de coloración azul probablemente decolorado por la luz solar. (Ver fotografía N°10).

<b>Fotografía 9.</b> <b>Fecha:</b> 11-06-2020 <b>Coordenadas UTM DATUM WGS84 HUSO 19</b> <b>Norte:</b> 7.439.686. <b>Este:</b> 404.402. <b>Descripción del medio de prueba:</b> Se observa área de sondaje DDHSM-37, en torno a la plataforma no es posible visualizar acopios de materias de escarpe, residuos sólidos, maquinaria u otro equipo de la etapa de construcción.	<b>Fotografía 10.</b> <b>Fecha:</b> 11-06-2020 <b>Coordenadas UTM DATUM WGS84 HUSO 19</b> <b>Norte:</b> 7.439.686. <b>Este:</b> 404.402. <b>Descripción del medio de prueba:</b> Sondajes DDHSM 09, DDHSM 07 y DDHSM 48, donde se logra visualizar la decoloración producto de la radiación solar, de celeste a blanco.

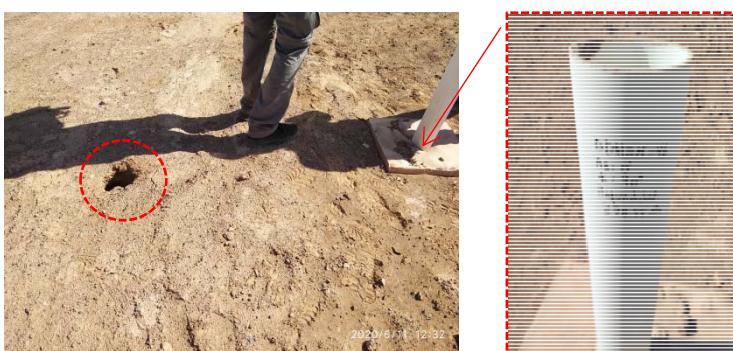
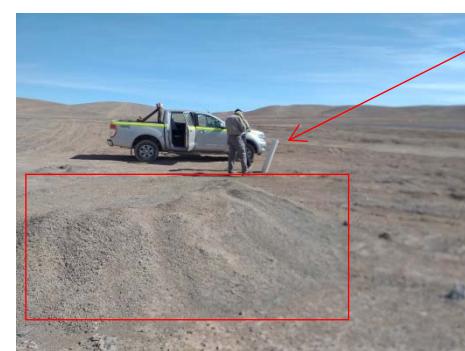
- Contiguo al sondaje DDHSM-46 se constató una perforación sin sello, a la cual no se pudo estimar su profundidad. Según lo señalado por el Sr. Gaete dicha perforación no es de propiedad de Rayrock Ltda. (Ver fotografía N°11).

<b>Fotografía 11.</b> <b>Fecha:</b> 11-06-2020 <b>Coordenadas UTM DATUM WGS84 HUSO 19</b> <b>Norte:</b> 7.439.872. <b>Este:</b> 406.667. <b>Descripción del medio de prueba:</b> Se observa área de sondaje DDHSM-46, en torno a la plataforma se observó perforación sin sello.	<b>Fotografía 12.</b> <b>Fecha:</b> 11-06-2020 <b>Coordenadas UTM DATUM WGS84 HUSO 19</b> <b>Norte:</b> 7.440.554. <b>Este:</b> 405.332. <b>Descripción del medio de prueba:</b> Se observa área de sondaje RCV, se visualizó un acopio aledaño al sondaje.

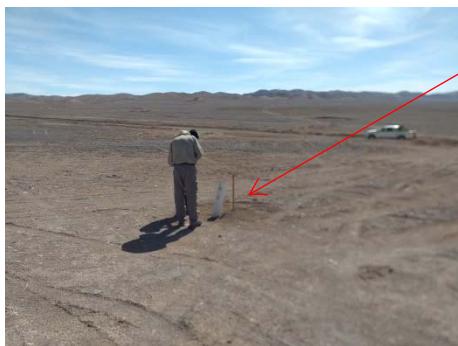
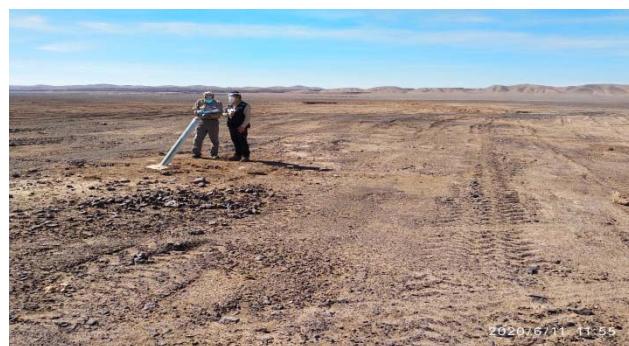
- Según lo indicado por el Sr. Luis Gaete, Gerente de Seguridad y Salud Ocupacional, la denominación del sondaje RCV corresponde a aquellos sondajes donde se utilizó la metodología de perforación con Diamantina, agregando que estos sondajes se llevaron a cabo durante el año 2008 o con anterioridad.
- Se constató 2 sondajes de prospección sin que la identificación del sondaje se pudiera reconocer, lo anterior por la decoloración que produce la luz solar. Se georreferenció cada uno de los puntos. (Ver fotografías N°12 y N°13).
- Respecto a la plataforma de sondaje de los pozos RCV, se constató un pequeño acopio, no superior a un metro de altura. Dicho acopio corresponde a material que se sacó de la perforación, esto según lo mencionado por el Sr. Gaete. (Ver fotografía N°12).
- No se constató piscinas de decantación de lodos entorno a las plataformas de sondaje. (Ver fotografías N°14).

<b>Fotografía 13.</b>	<b>Fecha:</b> 11-06-2020	<b>Fotografía 14.</b>	<b>Fecha:</b> 11-06-2020
<b>Coordenadas UTM DATUM WGS84 HUSO 19</b>	<b>Norte:</b> 744.0554. <b>Este:</b> 405.332.	<b>Coordenadas UTM DATUM WGS84 HUSO 19</b>	<b>Norte:</b> 7.440.549. <b>Este:</b> 407.155.
<b>Descripción del medio de prueba:</b> Se observa que en el área de sondaje RCV la señalética del sondaje no se puede reconocer a simple vista, no es nítida. Además es posible visualizar que en el área del sondaje RCV no hay piscinas de decantación de lodos.		<b>Descripción del medio de prueba:</b> Se observa que en el área de sondaje RCV la señalética del sondaje no se puede reconocer a simple vista, no es nítida. Además es posible visualizar que en el área del sondaje RCV no hay piscinas de decantación de lodos.

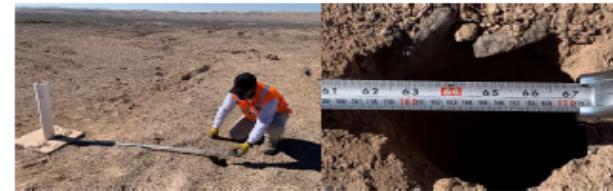
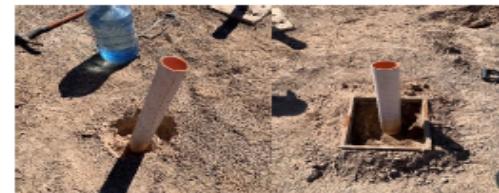
Registro 5.

- Minera Rayrock Ltda. presentó antecedentes que dan cuenta del Sello superficial del sondaje que fue detectado en la inspección ambiental de fecha 11 de junio de 2020, el cual no estaba superficialmente sellado con tubo de pcv de diámetro adecuado, según lo establece el considerando 3.1.6 de la RCA N°190/2009 (Registros 5).

El pozo tiene un diámetro de 13 cm, un ángulo de inclinación de 40 grados aproximadamente y la distancia entre el sondaje DDHSM-46 y el pozo es de 1.65 metros (figuras 2 y 3).

**Descripción del medio de prueba:** En registro se aprecia sello superficial con tubo de pvc de acuerdo a lo señalado en el considerando 3.1.6 de la RCA N°190/2009.

Con fecha 16 de junio se realizaron las actividades asociadas al sellado del pozo. Las actividades consistieron en: instalar un tubo de PVC de 110 mm en el orificio del pozo, recubriendo la base por el costado con material aledaño para fijarlo al terreno. Luego para reforzar esta medida y asegurar su duración en el tiempo, en la base se instaló un molde de madera de 40 x 40 centímetros (figura 4), que se llenó con una mezcla de yeso y agua, evitando así, que sea removido del terreno (figura 5).

El tubo y la base fueron marcados con el nombre de **SMA 16-6-20** (figura 6) y se registraron las coordenadas y la cota del pozo utilizando un GPS marca Garmin30.
