INFORME TÉCNICO DE FISCALIZACIÓN AMBIENTAL

RELLENO SANITARIO LOMA LOS COLORADOS

DFZ-2020-2538-XIII-RCA-IA

JULIO 2020

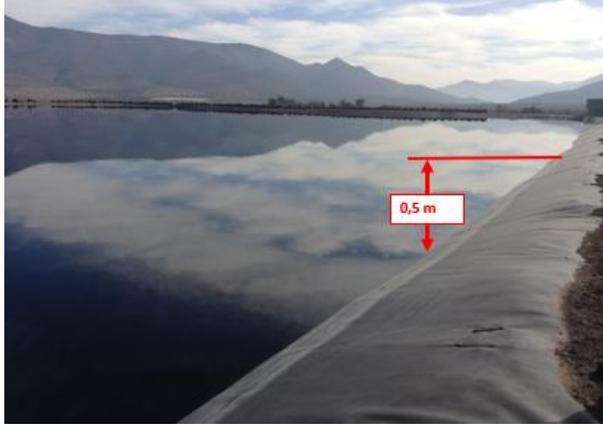
Fotografía 1.

- a. Durante la actividad de inspección, correspondiente al día 10-06-2020, se recorrió el Sistema de Manejo y Tratamiento de Lixiviados del Relleno Sanitario Lomas Los Colorados (RSLLC) (Figuras 2 y 5), constatándose que en la piscina P4 la acumulación de líquidos alcanza una altura de aproximadamente 0,5 metros, medidos entre el nivel del líquido y el borde superior del depósito, no verificándose movimientos de líquidos hacia otras piscinas de lixiviados (Fotografía 1).

Descripción Medio de Prueba: Piscina P4 con líquidos en su interior y revancha de 0,5 m. medidos entre el nivel del líquido y el borde de superior del depósito.

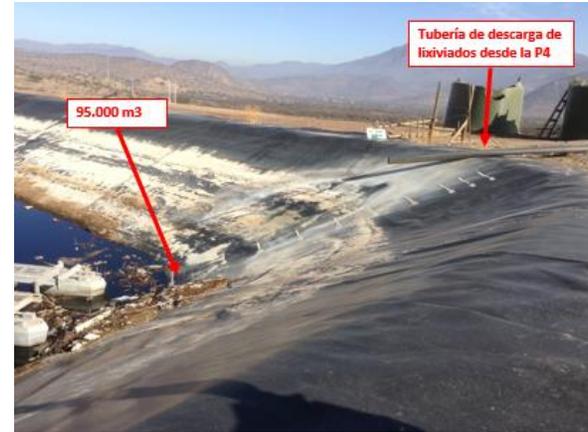
Fotografía 2.

- b. En la Piscina P3 se pudo observar la acumulación de líquidos lixiviados, en una cantidad de aproximadamente 95.000 m³, de acuerdo a "medición" existente en la esquina nor-poniente de esta piscina. En la esquina nor-poniente se verificó la existencia de la tubería que trasladaba lixiviados desde la P4, sin ingreso de líquidos (Fotografía 2). En el costado norte de esta piscina se midió la revancha existente, arrojando un valor de 3,6 m., utilizando el equipo distanciómetro marca Leica Disto (Fotografía 3).

Descripción Medio de Prueba: Piscina P3 con acumulación de líquidos lixiviados, en una cantidad de aproximadamente 95.000 m³, según "medición" existente.

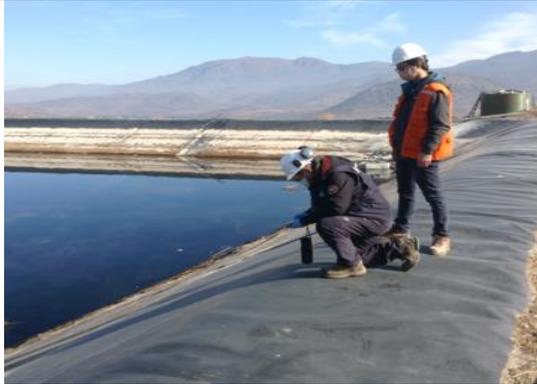
Fotografía 3.

Descripción Medio de Prueba: Medición de revancha en Piscina P3, arrojando un valor de 3,6 m.

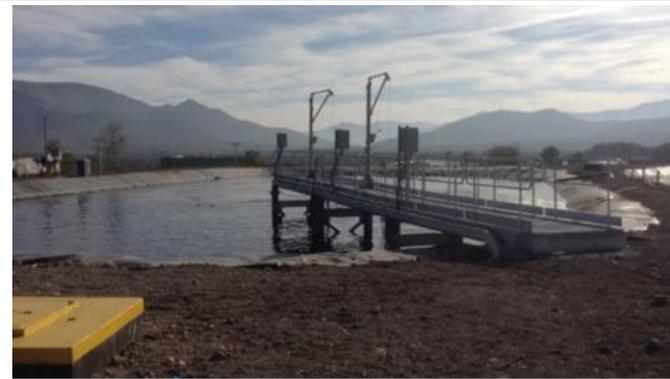
Fotografía 4.

- c. Se visitó las instalaciones de la PTL, verificándose que el antiguo reactor anaeróbico se había dividido en dos (Figuras 2 y 5), destinándose uno de ellos para tratamiento anaeróbico (Fotografía 4) y el otro para tratamiento aerobio (Fotografía 5). Con lo anterior, se observa que la PTL cuenta con un reactor anaerobio, de menores dimensiones y dos reactores aerobios, uno nuevo y el antiguo existente de mayor volumen. En el reactor aerobio pequeño se observa que la totalidad de las líneas estaban aireando el líquido, caracterizado por la agitación y espuma existente, mientras que en el de mayores dimensiones, sólo en una fracción de

Descripción Medio de Prueba: Antiguo reactor anaeróbico, dividido en uno anaeróbico y el otro para tratamiento aerobio.

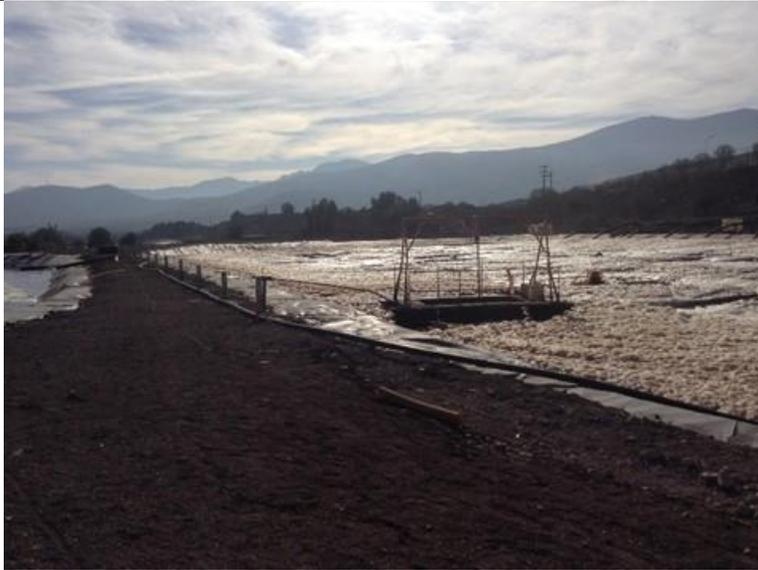
Fotografía 5.

Descripción del medio de prueba: Reactor aerobio pequeño en que se observa que todas sus líneas se encuentran aireando el líquido lixiviado.

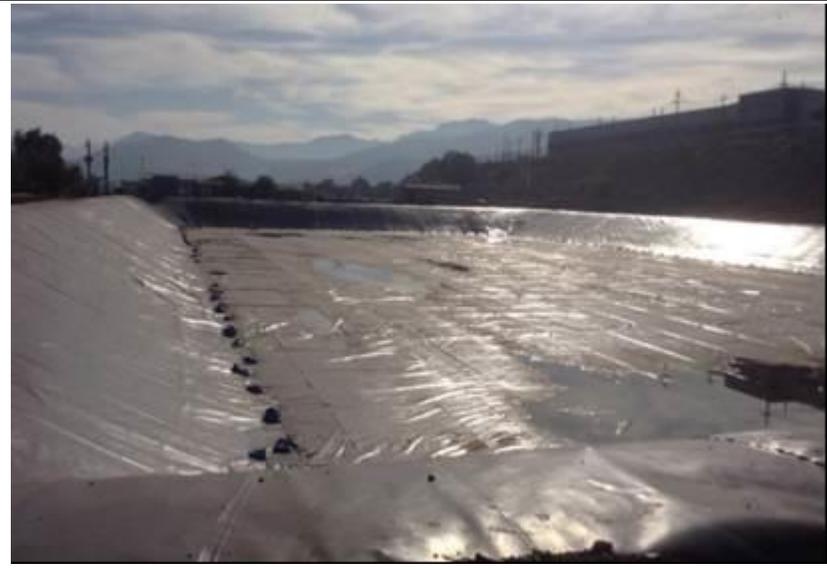
Fotografía 6.

- d. Contiguo a la Planta de Tratamiento de Lixiviados (PTL), se observó una piscina vacía con su polietileno HDPE reparado (Fotografía 6). Al respecto Felipe Barraza informó que correspondía a la antigua piscina de rechazo y que actualmente sería utilizada para el acopio de líquido tratado, las obras de reparación se habían realizado sólo a la lámina de HDPE, manteniendo su volumen original.

Descripción del medio de prueba: Piscina de líquidos tratados (antigua piscina de rechazo), sin líquidos y su polietileno HDPE reparado.

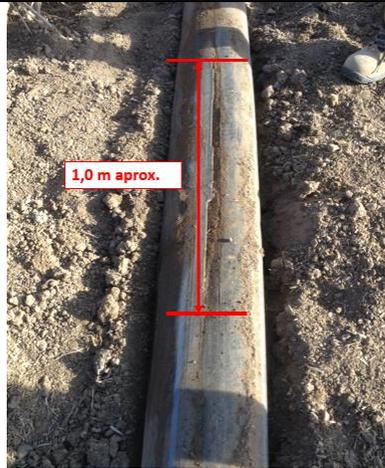
Fotografía 7.

- d. En el lugar se verificó que la tubería presenta una rotura de aproximadamente 1,0 m (Fotografía 7), existiendo evidencias de que el líquido, dada la pendiente del terreno, alcanzó la Quebrada La Mazas, escurriendo por ella en su dirección de flujo (Fotografía 8). De acuerdo a lo informado por el Sr. Barraza, el líquido escurrió por la quebrada en una distancia de aproximadamente 280 m.

Descripción Medio de Prueba: Tubería de HDPE, para el traslado de líquidos lixiviados, que presenta una rotura de aproximadamente 1,0 mt.

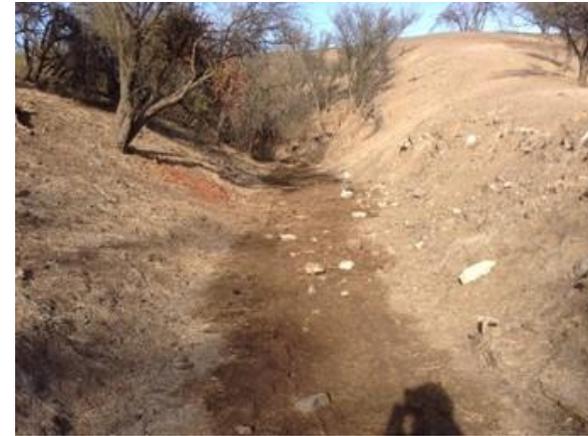
Fotografía 8.

Descripción Medio de Prueba: Interior de la Quebrada La Mazas, con evidencia de escurrimiento de líquidos en dirección de su pendiente oriente a poniente.

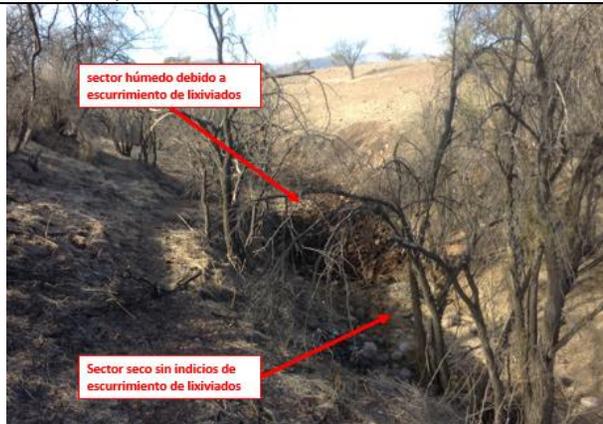
Fotografía 9.

- f. Se recorrió la Quebrada Las Mazas, entre el punto de inicio del derrame hasta el punto final de escurrimiento, verificándose que el escurrimiento fue controlado al interior del terreno de KDM, existiendo sectores en los cuales se había intervenido el cauce para realizar la limpieza y remoción del material contaminado con lixiviados, mientras que otros aún presentaban evidencias de humedad. En el punto final del escurrimiento, se verificó la existencia de un pequeño pretil de tierra, construido de acuerdo a lo señalado por Felipe Barraza, para cortar el avance de los líquidos (Fotografía 9).

Descripción Medio de Prueba: Punto de control del escurrimiento de líquidos al Interior de la Quebrada La Mazas, con evidencias de la presencia de un pequeño pretil de tierra.

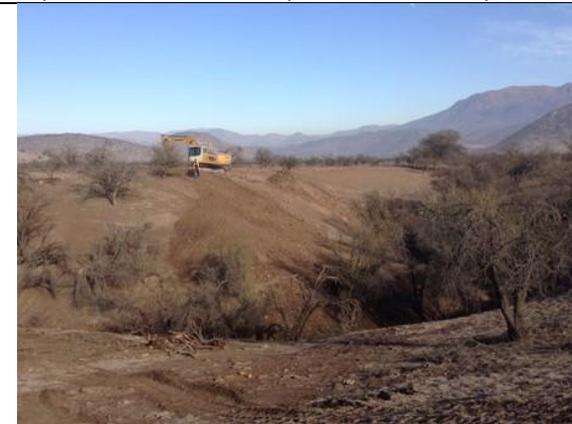
Fotografía 10.

- g. Próximo al lugar de ubicación del pretil de tierra se observó la presencia de la maquinaria utilizada por KDM para los trabajos de limpieza y remoción del material contaminado (mezcla de tierra de la quebrada con lixiviados), siendo ésta una excavadora y una motoniveladora (Fotografía 10). Al respecto, El Sr. Barraza informó que además se contaba con una retroexcavadora y un camión tolva. Consultado sobre el porcentaje de retiro del material contaminado, Felipe Barraza informó que las obras comenzaron el lunes en la tarde y durante ayer (martes 09 de mayo) se había trabajado todo el día hasta las 18:00 h; el día de ayer se había trasladado entre 6 a 8 camiones con tolvas de 12 m³.

Descripción Medio de Prueba: Excavadora utilizada por KDM, para los trabajos de limpieza y remoción del material contaminado (mezcla de tierra de la quebrada con lixiviados).

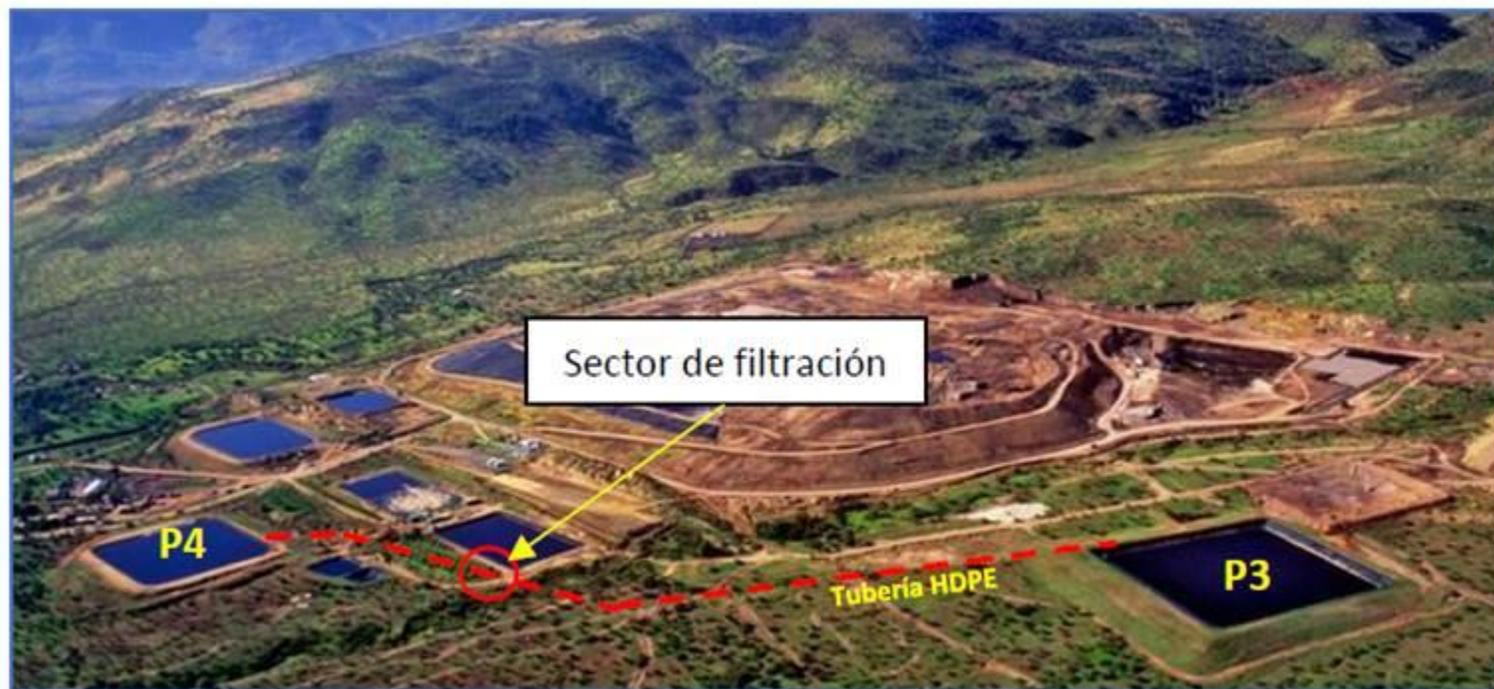
Figura 6.

- c. Se visitó el lugar donde se produjo la rotura de la tubería, sector que se encontraba próximo a la Quebrada Las Mazas y a la piscina de rechazo. En ese sector la Quebrada presenta pendiente y escurrimiento en sentido este a oeste y en tramo afectado se encontraba entre la piscina P4 y el lado norte de la citada quebrada (Figura 6).

Descripción del medio de prueba: Imagen que muestra el sector de la filtración de lixiviados a la quebrada Las Mazas (**Fuente:** Informe Investigación Incidente del 08-06-2020 de KDM SA (ID 2), Imagen 1.1: Lugar del incidente (foto referencial).
