INFORME TÉCNICO DE FISCALIZACIÓN AMBIENTAL

PROLONGACION EMISARIO SUBMARINO DE MEJILLONES

DFZ-2019-2308-II-RCA

Julio 2020

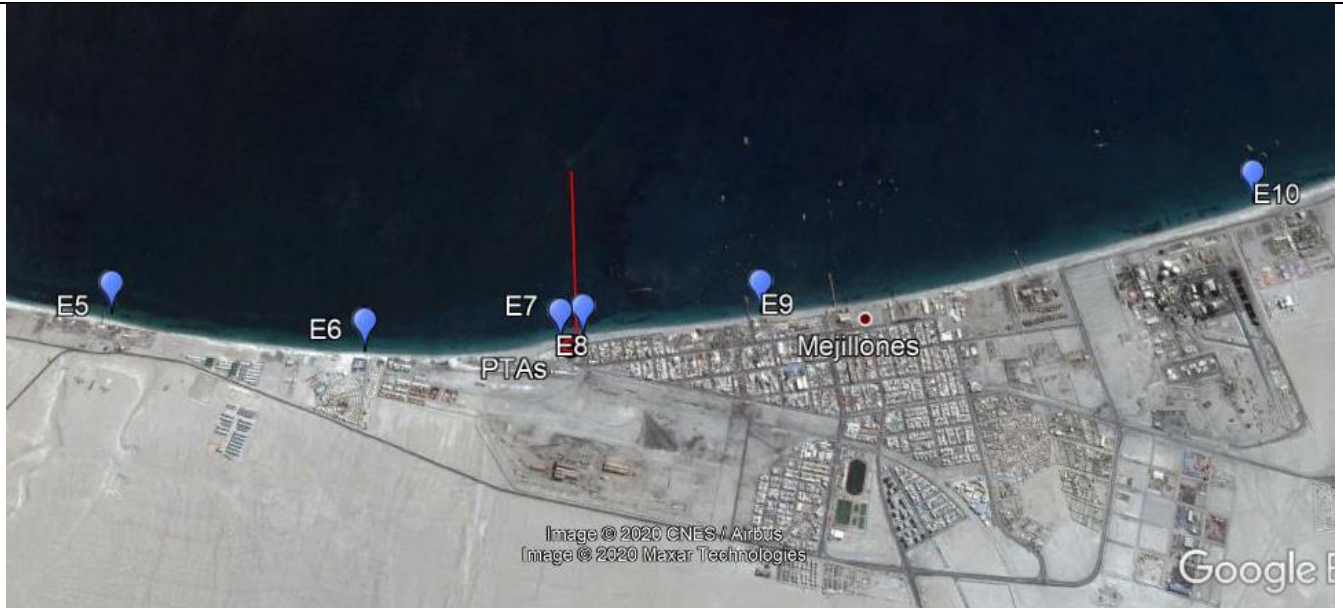
En relación a los monitoreos de borde costero, en específico para el parámetro coliformes fecales, los valores observados no superan en ninguna oportunidad el valor máximo permitido en la DIA ni en el DS N° 144/2008, Norma de calidad primaria para la protección de las aguas marinas y estuarinas, que corresponde en ambos casos a 1000 NMP/100 ml.

Descripción Medio de Prueba: Ubicación estaciones de monitoreo de borde costero de datos entregados por SISS.

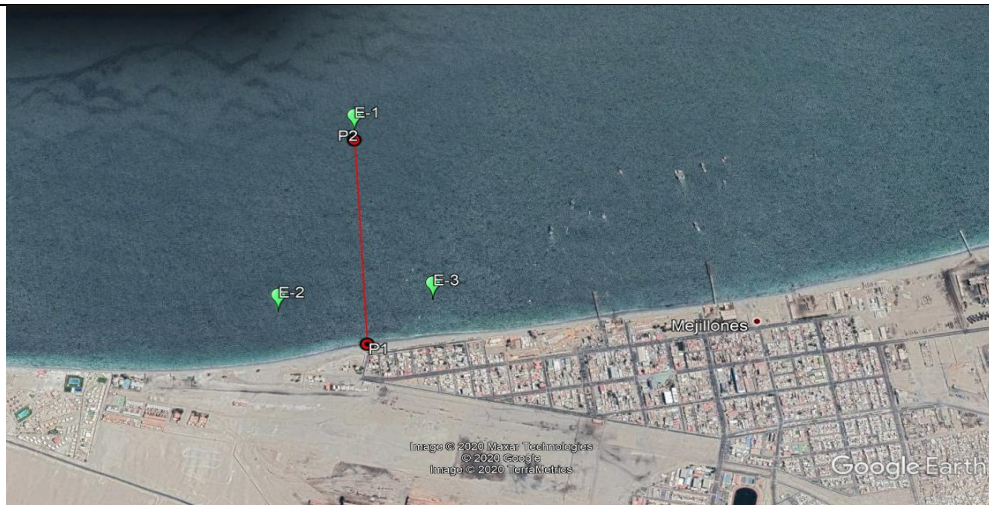
- El muestreo incluyó tres puntos en las inmediaciones de la descarga de la PTAS de Mejillones a nivel superficial (0,5 m) y fondo de cada estación.
 - Una de las estaciones (E1) coincide justo con la salida del efluente y las otras dos estaciones (E2 y E3) se posicionaron de forma diagonal hacia la costa.

Descripción Medio de Prueba: Ubicación estaciones de muestreo.

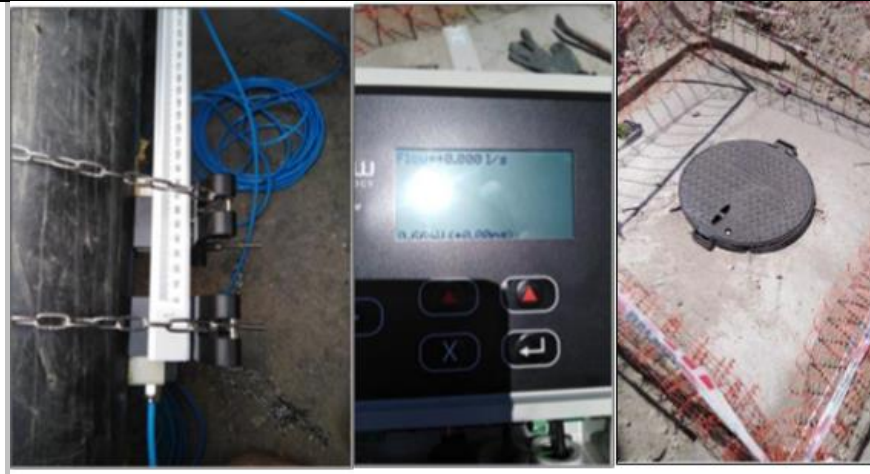
Instalación de medidor de flujo bypass PTAS Mejillones

Los caudales descargados por la línea de emergencia no se pudieron controlar debido a que no se tenía implementado en ese momento un equipo medidor de flujo.

De acuerdo a los planes implementados, se construyó una cámara para instalación del medidor de flujo y se montó en terreno un equipo medidor de flujo, tipo ultrasónico. El equipo quedó instalado y operativo el día 31 de enero del 2020. El Titular adjuntó imagen y cronograma del trabajo realizado en la instalación del caudalímetro.
