## INFORME TÉCNICO DE FISCALIZACIÓN AMBIENTAL

Planta H&CO Concón  
LINDE GAS Chile S.A.

DFZ-2020-2678-V-RCA

JULIO 2020

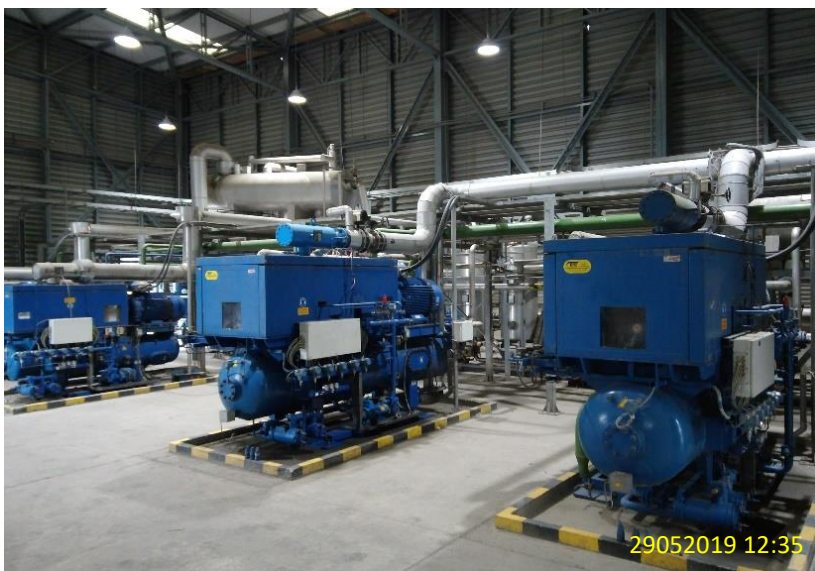
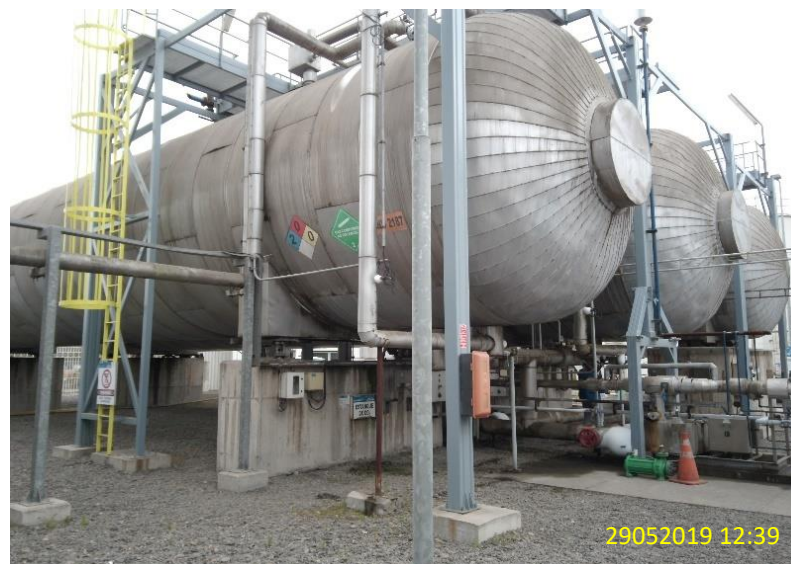
<b>Fotografía N° 1.</b>		<b>Fecha: 29-05-2019</b>		<b>Fotografía N° 2.</b>		<b>Fecha: 29-05-2019</b>	
<b>Coordenadas DATUM WGS84 HUSO 19H</b>	<b>Norte: 6.354.069 (m)</b>	<b>Este: 266.638 (m)</b>		<b>Coordenadas DATUM WGS84 HUSO 19H</b>	<b>Norte: 6.354.069 (m)</b>	<b>Este: 266.638 (m)</b>	
<b>Descripción del medio de prueba:</b> Componentes de Planta CO <sub>2</sub> , sala de intercambiadores de calor.				<b>Descripción del medio de prueba:</b> Registro fotográfico de estanques de almacenamiento de CO <sub>2</sub> .

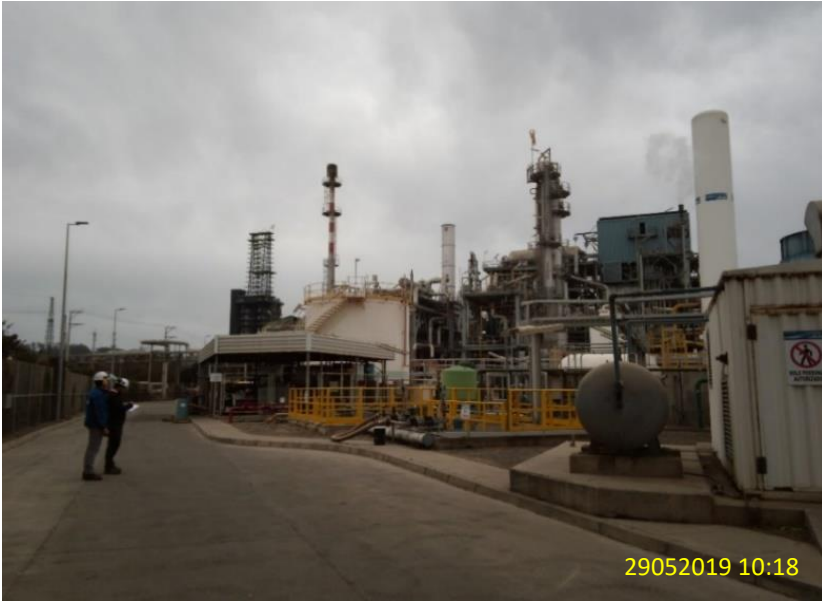
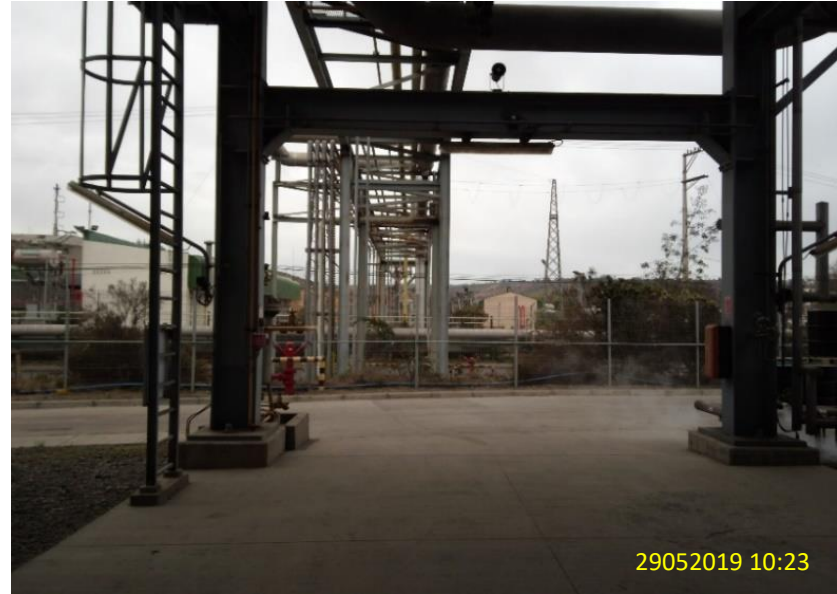
En términos generales, de la actividad de fiscalización es posible indicar que no se constataron olores perceptibles asociados a los procesos a dicha unidad.

<b>Fotografía N° 3.</b>	<b>Fecha: 29-05-2019</b>		<b>Fotografía N° 4.</b>	<b>Fecha: 29-05-2019</b>	
<b>Coordenadas DATUM WGS84 HUSO 19H</b>	<b>Norte: 6.354.056 (m)</b>	<b>Este: 266.582 (m)</b>	<b>Coordenadas DATUM WGS84 HUSO 19H</b>	<b>Norte: 6.354.056 (m)</b>	<b>Este: 266.582 (m)</b>
<b>Descripción del medio de prueba:</b> Vista panorámica de Planta Hidrógeno: Circuito de línea de GNL, intercambiadores de calor, reactores, antorcha, chimenea de planta, unidad recuperadora gases, domo, Horno reformación, Desaireador, planta recuperadora CO <sub>2</sub> , ventiladores y torres enfriamiento.			<b>Descripción del medio de prueba:</b> Registro fotográfico, de línea de ingreso GNL a planta.

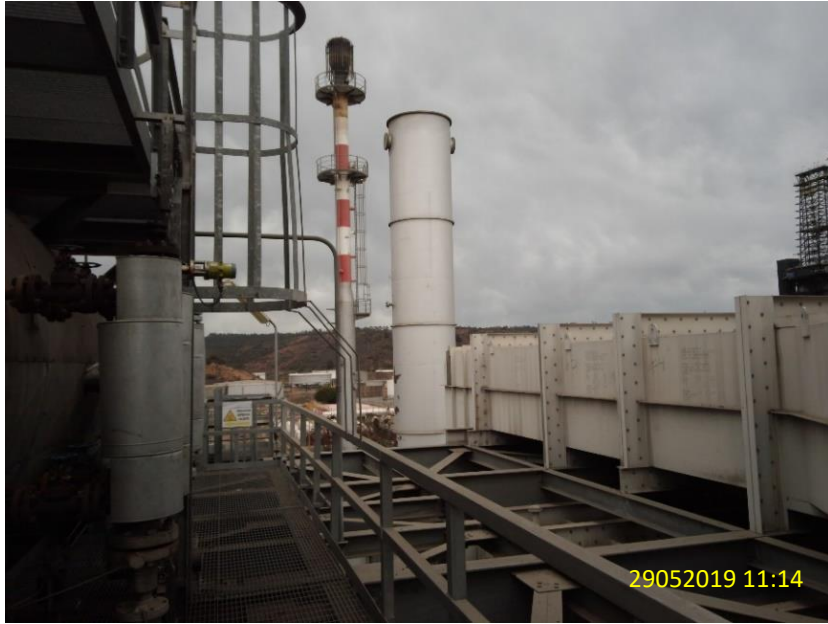
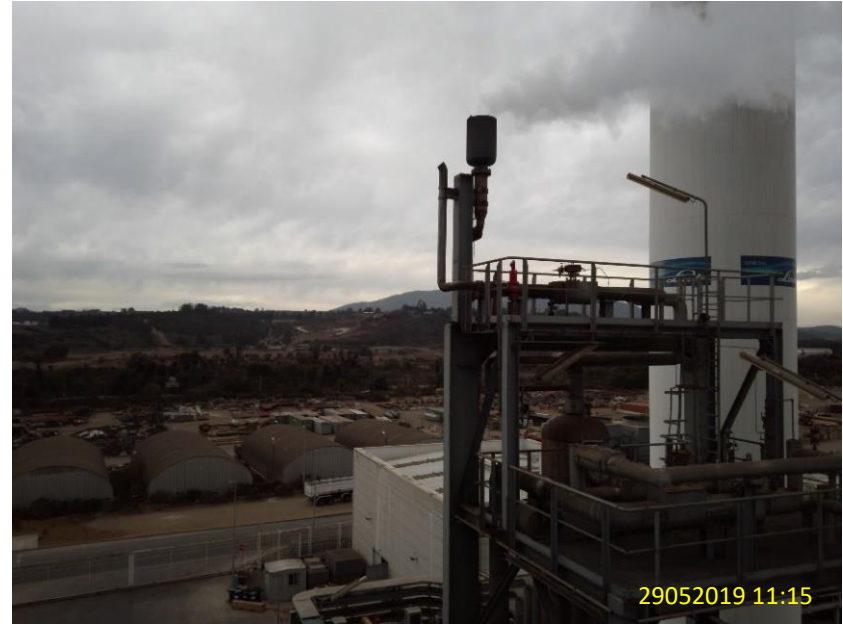
<b>Fotografía N° 5.</b>	<b>Fecha: 29-05-2019</b>		<b>Fotografía N° 6.</b>	<b>Fecha: 29-05-2019</b>	
<b>Coordenadas DATUM WGS84 HUSO 19H</b>	<b>Norte: 6.354.056 (m)</b>	<b>Este: 266.582 (m)</b>	<b>Coordenadas DATUM WGS84 HUSO 19H</b>	<b>Norte: 6.354.056 (m)</b>	<b>Este: 266.582 (m)</b>
<b>Descripción del medio de prueba:</b> Vista superior, desde sector de horno: Antorcha, Chimenea de planta Hidrógeno y tramo de sobrecalentador.			<b>Descripción del medio de prueba:</b> Registro de ventilador de enfriamiento de gases de síntesis, con venteo de vapor.

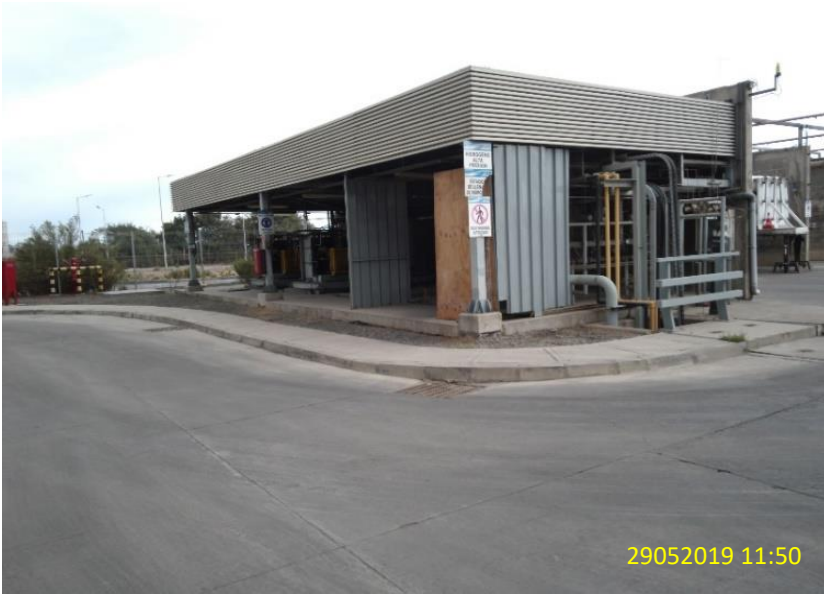
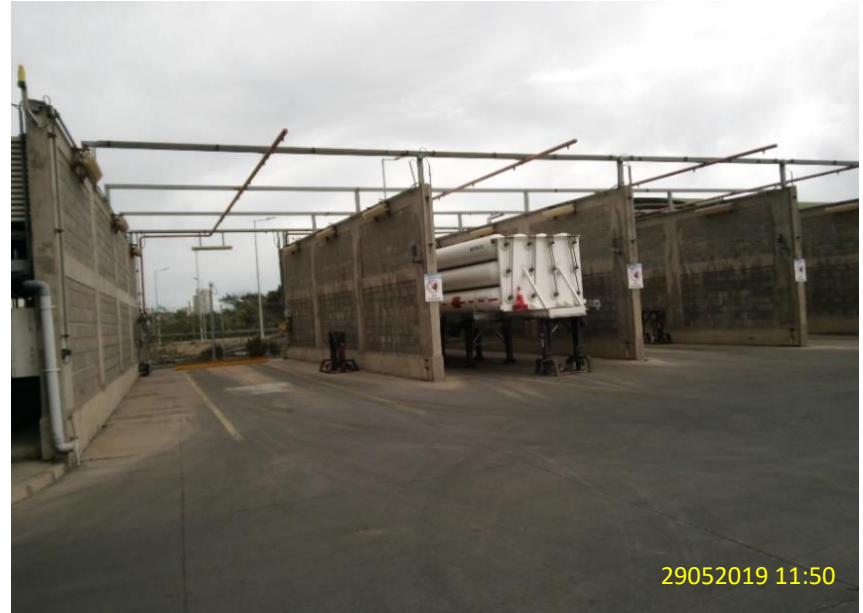
Del recorrido por dichas instalaciones, es posible indicar que no se constataron olores perceptibles asociados a los procesos a dicha unidad.

<b>Fotografía N° 7.</b>		<b>Fecha: 29-05-2019</b>		<b>Fotografía N° 8.</b>		<b>Fecha: 29-05-2019</b>	
<b>Coordenadas DATUM WGS84 HUSO 19H</b>	<b>Norte: 6.354.092 (m)</b>	<b>Este: 266.586 (m)</b>		<b>Coordenadas DATUM WGS84 HUSO 19H</b>	<b>Norte: 6.354.092 (m)</b>	<b>Este: 266.586 (m)</b>	
<b>Descripción del medio de prueba:</b> Registro fotográfico, de isla de carga de hidrógeno, a camiones tube trailer.				<b>Descripción del medio de prueba:</b> Registro fotográfico, de isla de carga de hidrógeno, con sistema semi- tube trailer.

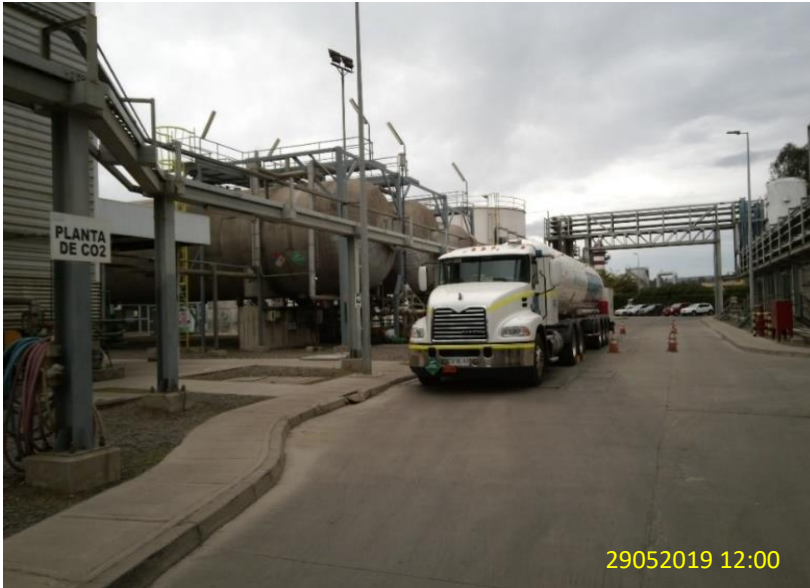
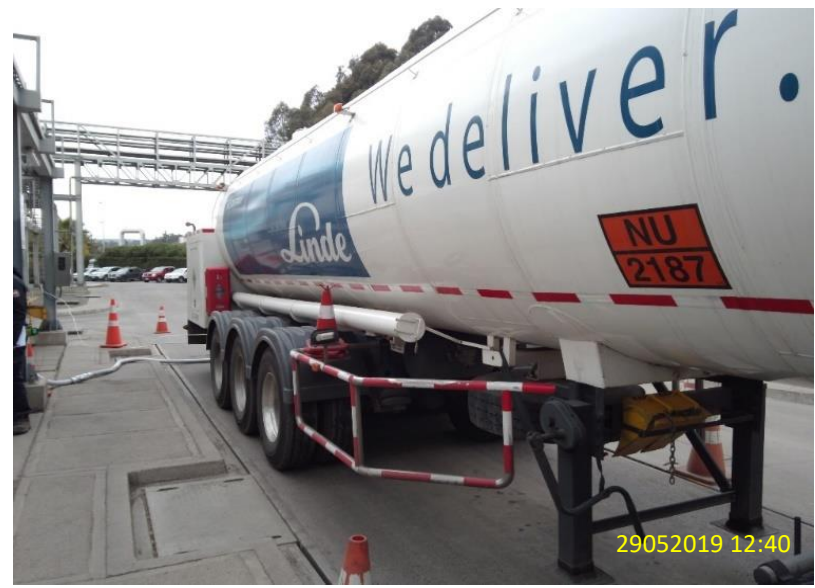
En la visita, no se perciben olores a gas en el área asociados de dicho proceso.

<b>Fotografía N° 9.</b>	<b>Fecha: 29-05-2019</b>		<b>Fotografía N° 10.</b>	<b>Fecha: 29-05-2019</b>	
<b>Coordenadas DATUM WGS84 HUSO 19H</b>	<b>Norte: 6.354.061 (m)</b>	<b>Este: 266.654 (m)</b>	<b>Coordenadas DATUM WGS84 HUSO 19H</b>	<b>Norte: 6.354.061 (m)</b>	<b>Este: 266.654 (m)</b>
<b>Descripción del medio de prueba:</b> Estación de carga de CO <sub>2</sub> a camión.			<b>Descripción del medio de prueba:</b> Registro fotográfico de camión en proceso terminado de conexión y carga de CO <sub>2</sub> .

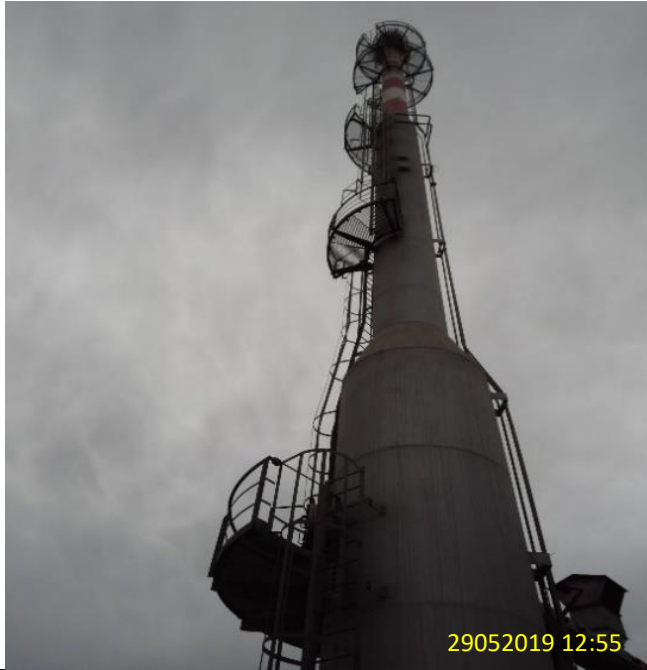
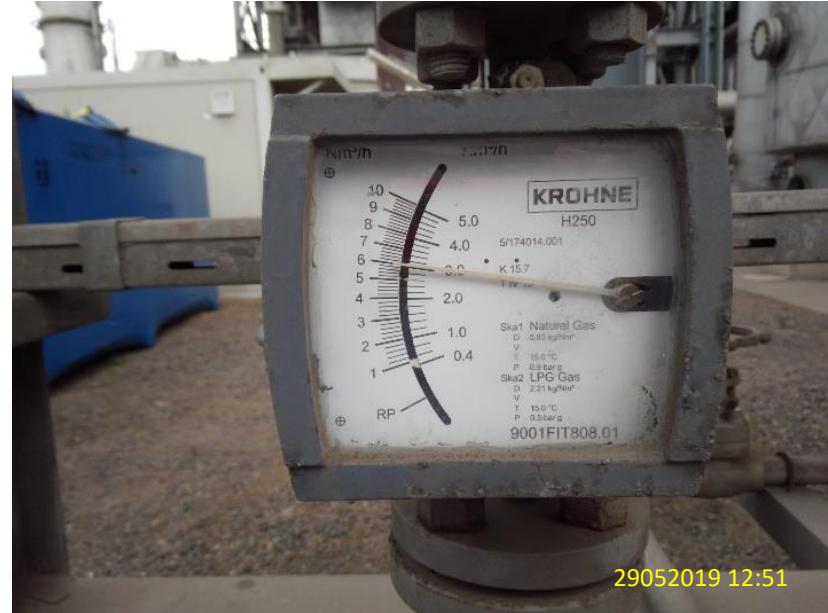
- e. De la visita por esta instalación, se constata que no se percibieron olores a gas que se asocien a medidas para el control y alivio de remanentes de gas, por alguna falla presentada en el suministro normal del Gas Natural en la planta. (Fotografías N° 11 y N° 12)

<b>Fotografía N° 11.</b>	<b>Fecha: 29-05-2019</b>		<b>Fotografía N° 12.</b>	<b>Fecha: 29-05-2019</b>	
<b>Coordenadas DATUM WGS84 HUSO 19H</b>	<b>Norte: 6.354.092 (m)</b>	<b>Este: 266.586 (m)</b>	<b>Coordenadas DATUM WGS84 HUSO 19H</b>	<b>Norte: 6.354.092 (m)</b>	<b>Este: 266.586 (m)</b>
<b>Descripción del medio de prueba:</b> Vista inferior, desde base de la antorcha.			<b>Descripción del medio de prueba:</b> Registro fotográfico de flujómetro de Gas natural a pilotos de antorcha.
