Superintendencia del Medio Ambiente  
Gobierno de Chile

## INFORME TÉCNICO DE FISCALIZACIÓN AMBIENTAL

### PUERTO DE MEJILLONES

### DFZ-2020-270-II-RCA

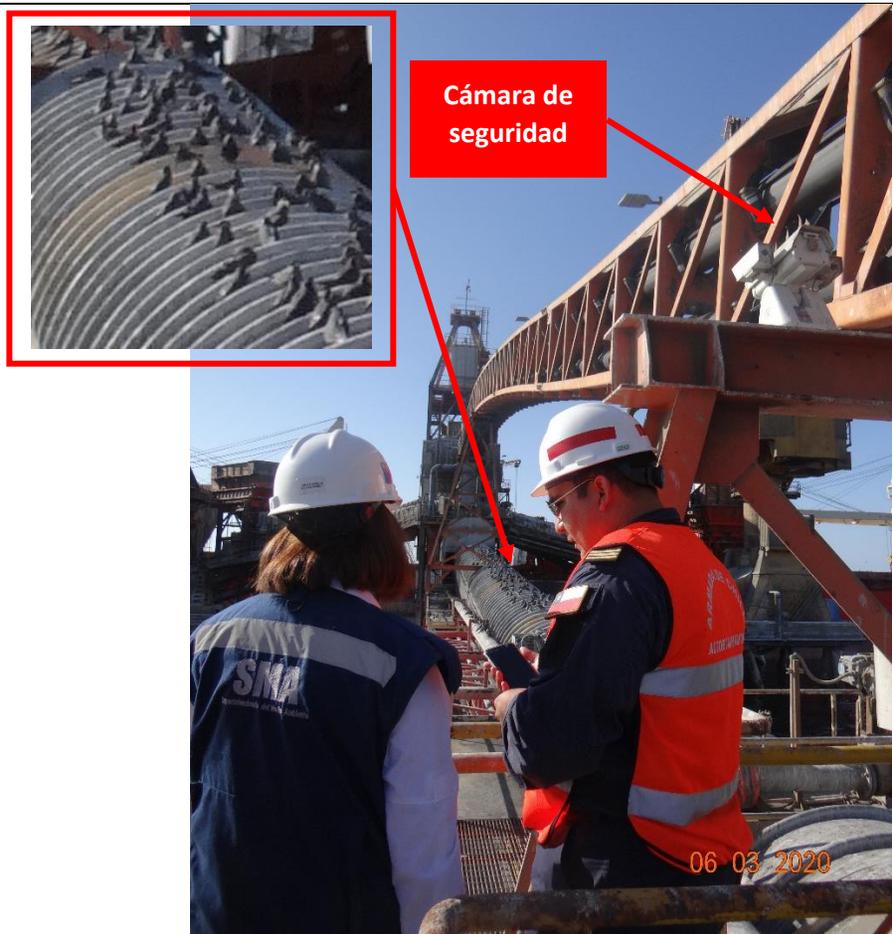
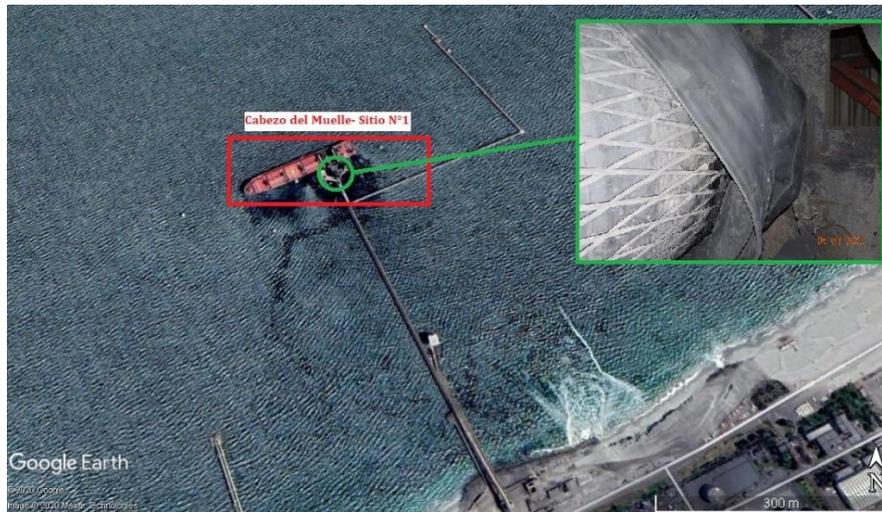
<b>Fotografía 1.</b>	<b>Fecha:</b> 06-03-2020		<b>Fotografía 2.</b>	<b>Fecha:</b> 06-03-2020.	
<b>Coordenadas UTM DATUM WGS84 HUSO 19</b>	<b>Norte:</b> 7.446.424	<b>Este:</b> 354.843	<b>Coordenadas UTM DATUM WGS84 HUSO 19</b>	<b>Norte:</b> 7.446.406	<b>Este:</b> 354.816
<b>Descripción del medio de prueba:</b> Cámara de seguridad ubicada en el cabezo del muelle y se observó la presencia de aves en la cubierta de la cinta transportadora de otros graneles.			<b>Descripción del medio de prueba:</b> Diagrama de la ubicación del incidente.

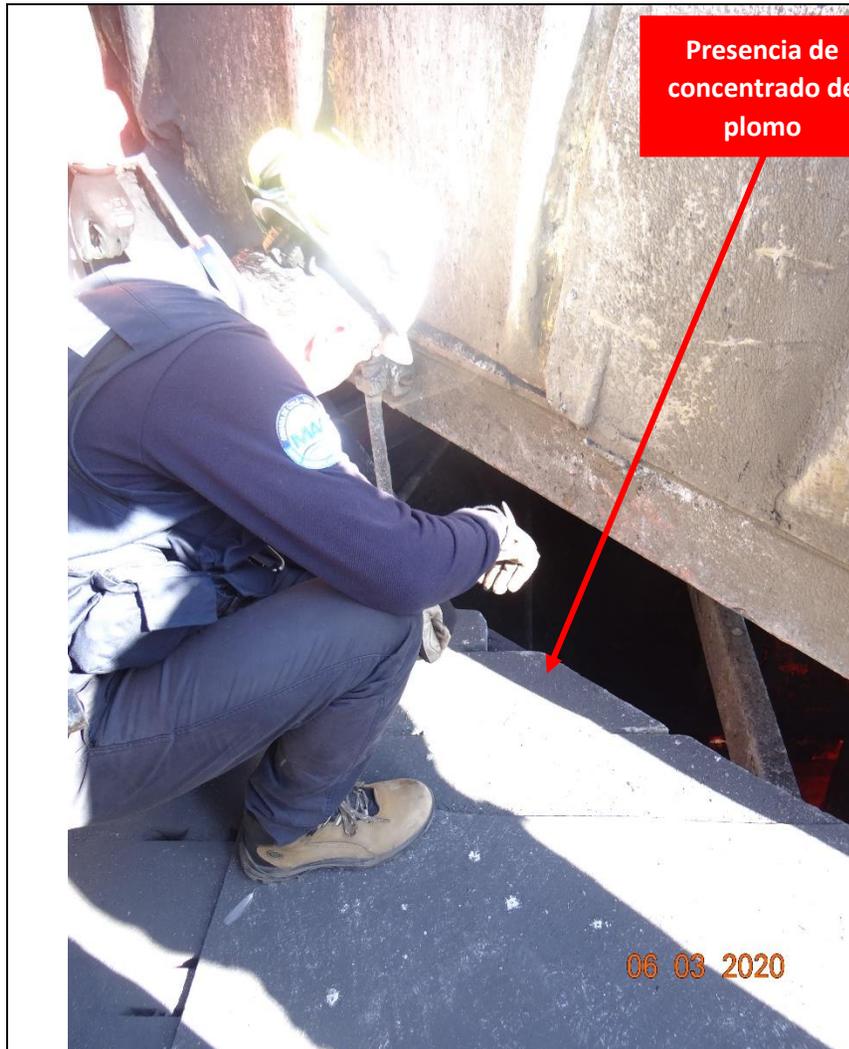
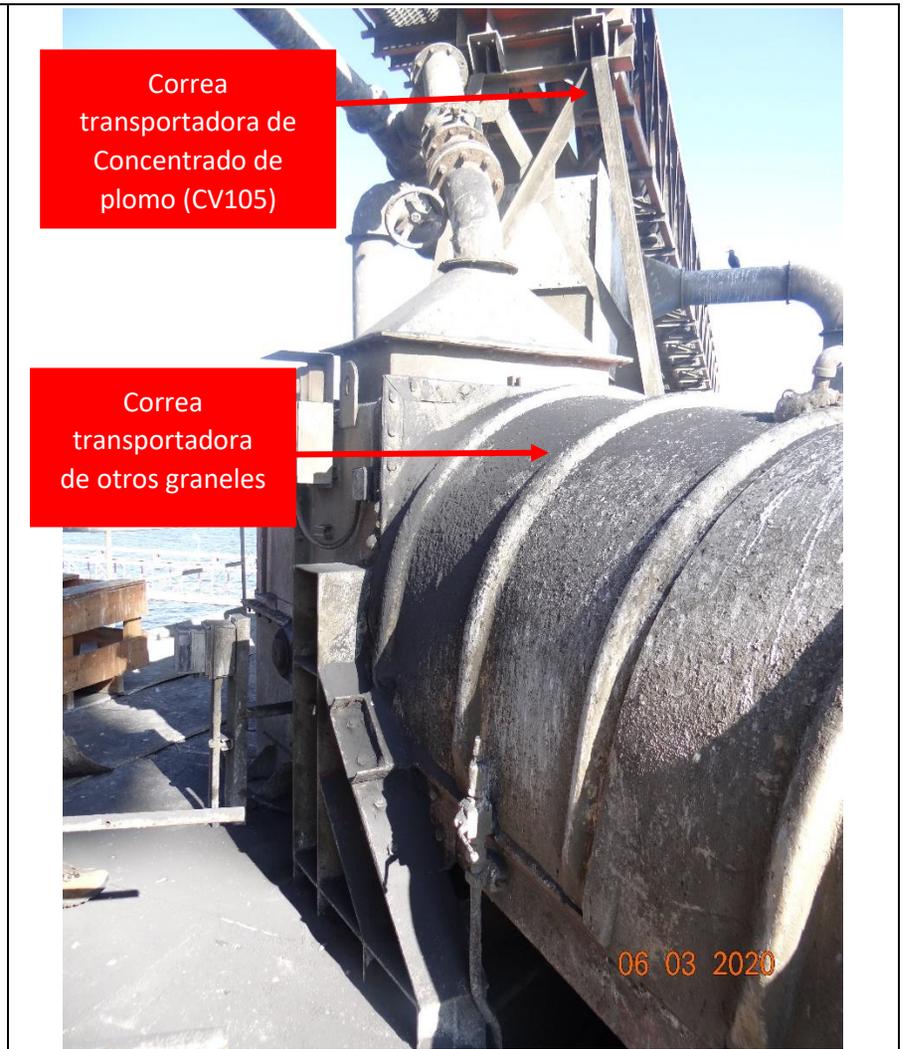
- b. De acuerdo a lo declarado por el Sr. Mayol, la correa transportadora de concentrado de plomo sufrió una falla en el sector en donde se realiza el traspaso del material a la correa que va directo al buque, ubicado en el cabezo del muelle (Fotografía 02 y ver figura 03). La falla consistió en una torción de la correa provocando que una parte del concentrado de plomo que se estaba embarcando, se derramara en la estructura de transferencia y otra parte, retornara por la correa retorcida hacia tierra, el cual no es hermético, por lo que se fue derramando en su trayecto, lo cual fue verificado en la inspección, observándose la presencia de concentrado de plomo en la pasarela del muelle, en su estructura y sobre el encapsulado de la otra correa transportadora que transfiere otros graneles, la cual se encuentra a la altura de la pasarela del muelle. (Fotografía 03 y 04)

<b>Fotografía 3.</b>	<b>Fecha:</b> 06-03-2020		<b>Fotografía 4.</b>	<b>Fecha:</b> 06-03-2020	
<b>Coordenadas UTM DATUM WGS84 HUSO 19</b>	<b>Norte:</b> 7.446.424	<b>Este:</b> 354.843	<b>Coordenadas UTM DATUM WGS84 HUSO 19</b>	<b>Norte:</b> 7.446.424	<b>Este:</b> 354.843
<b>Descripción del medio de prueba:</b> Autoridad marítima observando material derramado, titular afirma que se trata de concentrado de plomo.			<b>Descripción del medio de prueba:</b> Presencia de concentrado de plomo en encapsulado, según indica el titular.

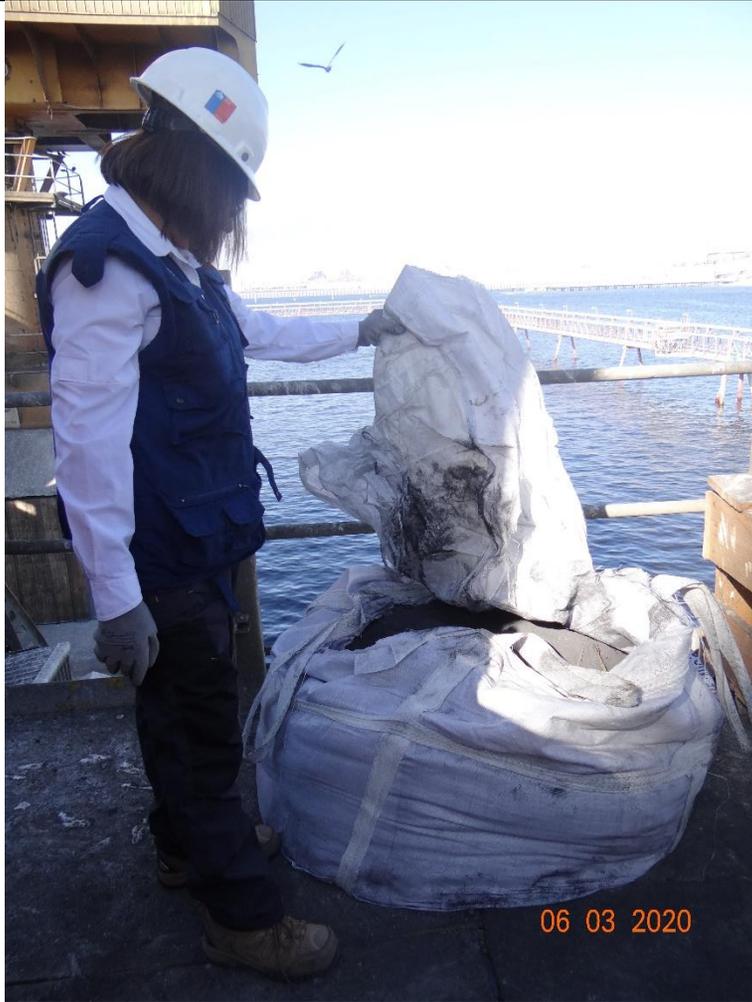
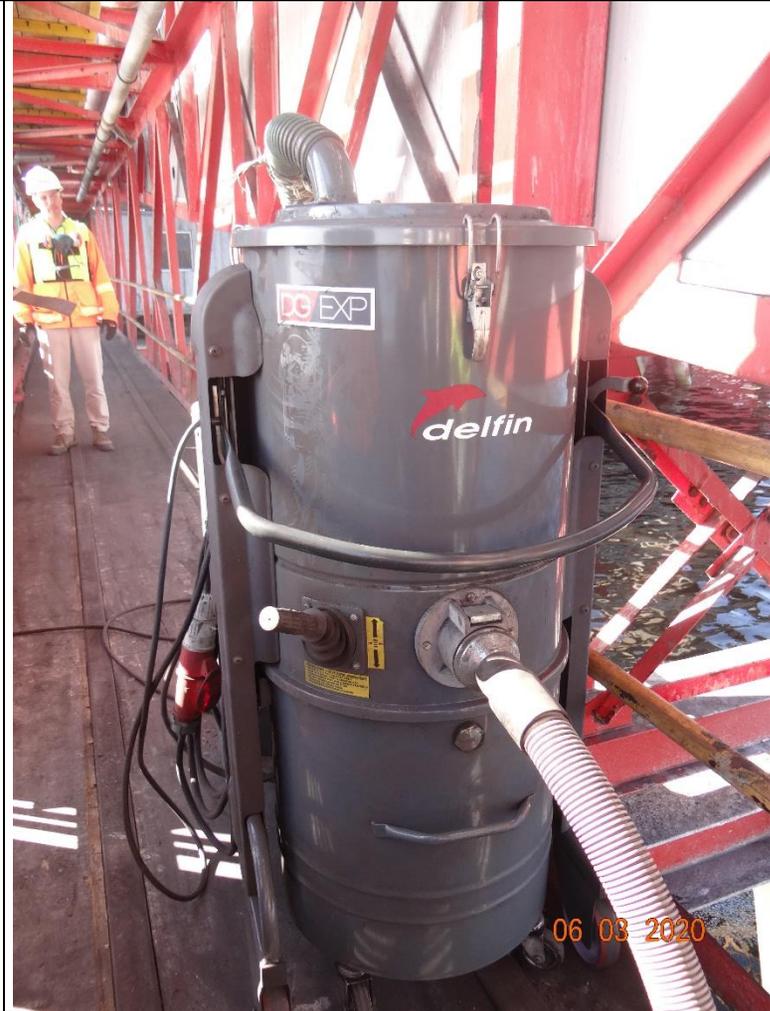
<b>Fotografía 5.</b>		<b>Fecha:</b> 06-03-2020		<b>Fotografía 6.</b>		<b>Fecha:</b> 06-03-2020	
<b>Coordenadas UTM DATUM WGS84 HUSO 19</b>		<b>Norte:</b> 7.446.424	<b>Este:</b> 354.843	<b>Coordenadas UTM DATUM WGS84 HUSO 19</b>		<b>Norte:</b> 7.446.424	<b>Este:</b> 354.843
<b>Descripción del medio de prueba:</b> Maxisaco con material recogido en faena de limpieza.				<b>Descripción del medio de prueba:</b> Equipo de aspirado utilizado para la limpieza del muelle.

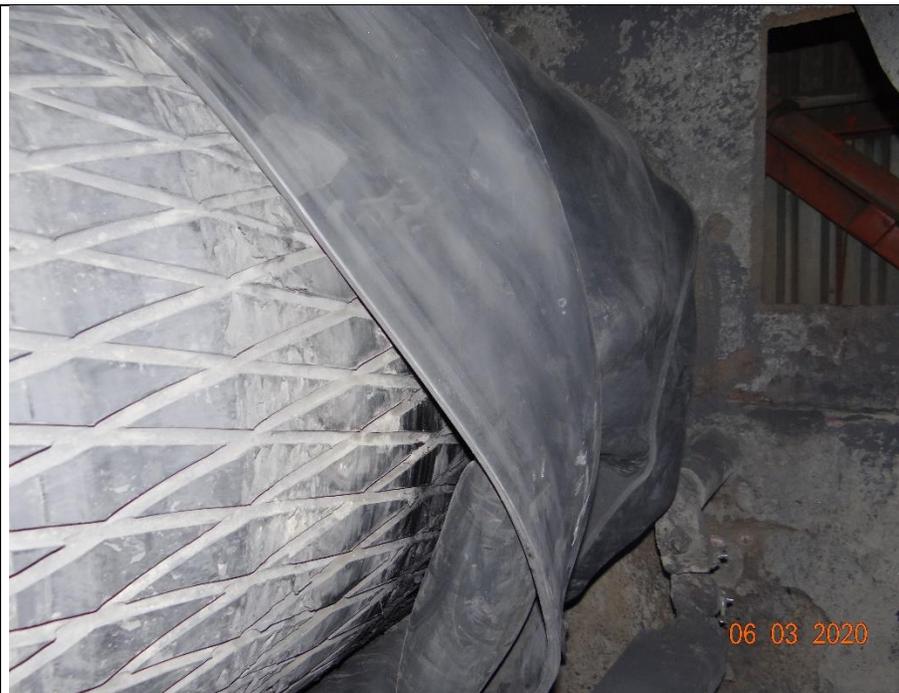
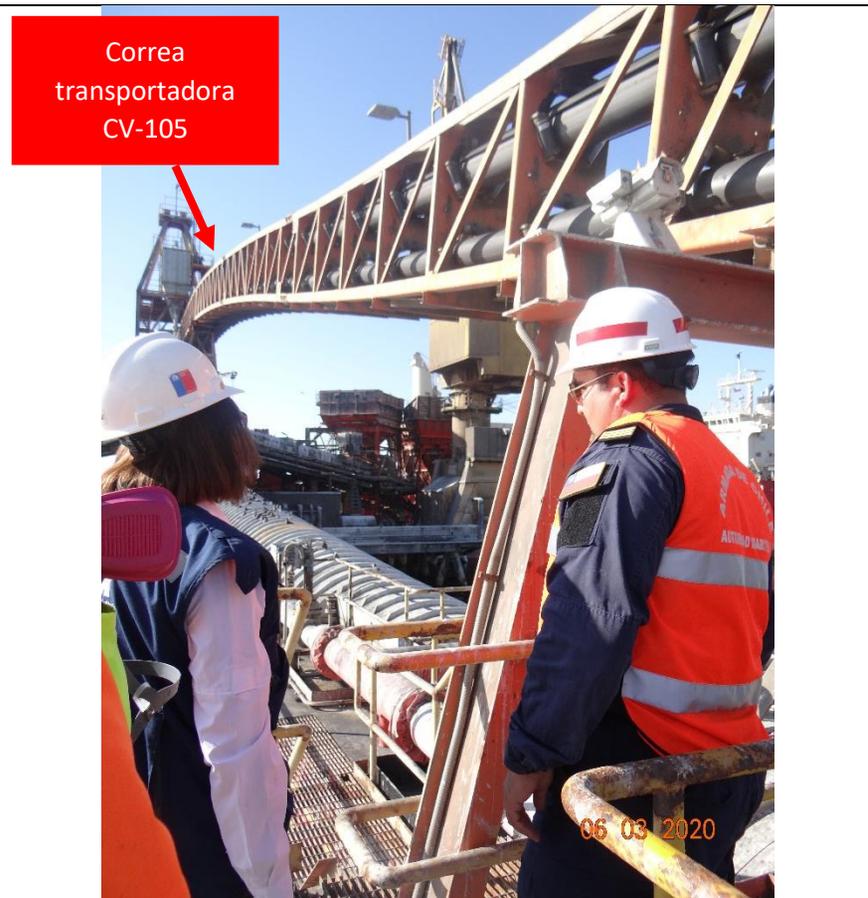
<b>Fotografía 7.</b>		<b>Fecha:</b> 06-03-2020		<b>Fotografía 8.</b>		<b>Fecha:</b> 06-03-2020	
<b>Coordenadas UTM DATUM WGS84 HUSO 19</b>	<b>Norte:</b> 7.446.406	<b>Este:</b> 354.816		<b>Coordenadas UTM DATUM WGS84 HUSO 19</b>	<b>Norte:</b> 7.446.406	<b>Este:</b> 354.816	
<b>Descripción del medio de prueba:</b> correa transportadora torcida.				<b>Descripción del medio de prueba:</b> correa transportadora CV-105 abierta.

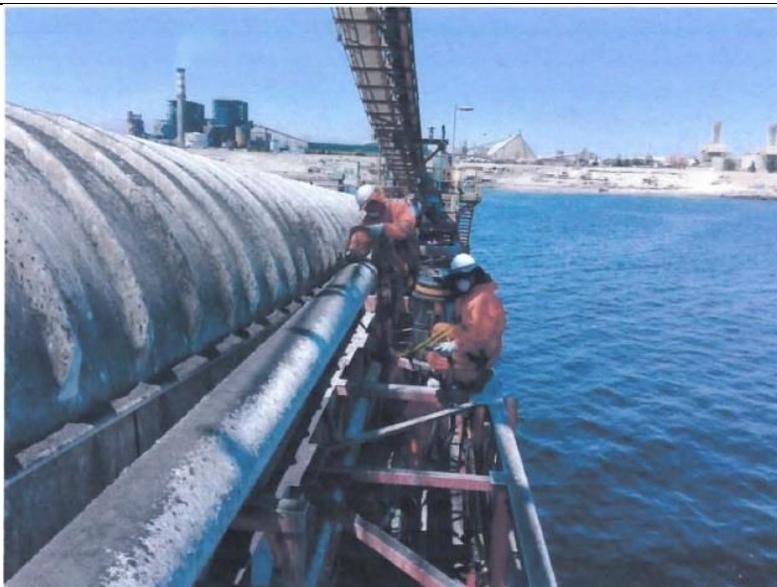
**Fotografía 9.** (Extraída desde "INFORME TÉCNICO PERICIAL DESCARGA DE CONCENTRADO DE PLOMO SECTOR TERMINAL MARÍTIMO PUERTO MEJILLONES BAHÍA DE MEJILLONES DEL SUR", INFOTECPER N°02/2020)

**Descripción del medio de prueba:** Vista 3 oriente; Correa de descarga de otros graneles en actividad de limpieza y recuperación de concentrado de plomo.

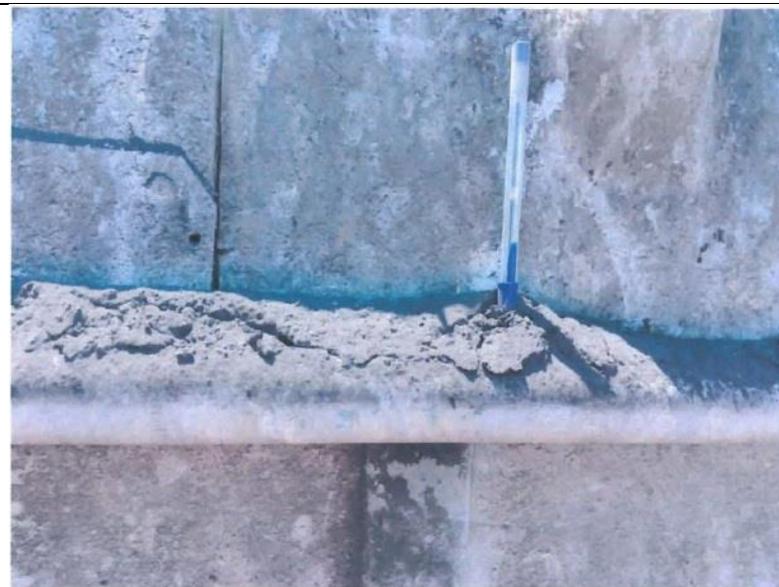
**Fotografía 10.** (Extraída desde "INFORME TÉCNICO PERICIAL DESCARGA DE CONCENTRADO DE PLOMO SECTOR TERMINAL MARÍTIMO PUERTO MEJILLONES BAHÍA DE MEJILLONES DEL SUR", INFOTECPER N°02/2020)

**Descripción del medio de prueba:** Concentrado de plomo sobre la cubierta del sistema de correa de descarga de graneles del muelle mecanizado. Esta infraestructura se encuentra justo por debajo de la correa tubular de concentrado de plomo, por su cara Sur Oeste.

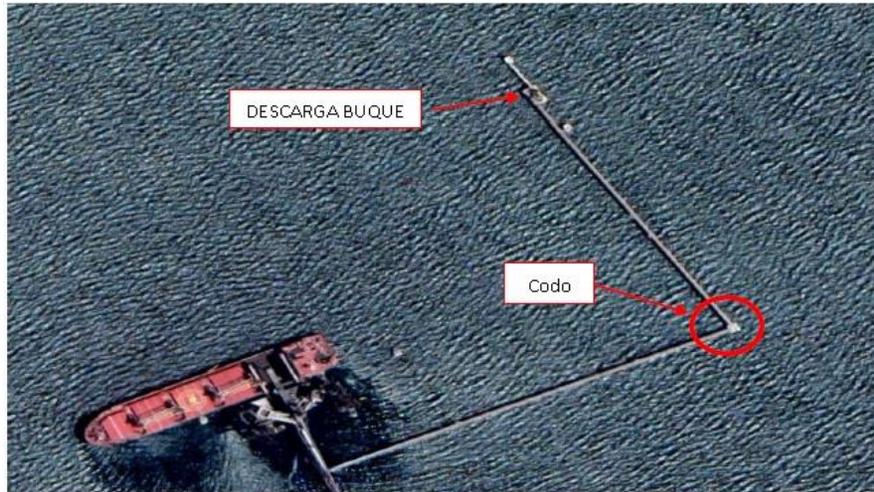
**Fotografía 11.**

- ✓ El informe tiene como objetivo evaluar la falla ocurrida en el codo de la línea de transferencia de ácido sulfúrico, para lo cual se efectuó una inspección y medición del espesor de la tubería.

- ✓ Concluye que la medición de espesores e inspección visual de la línea de ácido presentó un desgaste interno de la cañería, específicamente en la zona del codo donde se produjo la filtración. Además, que se detectó la presencia de corrosión en la parte externa del codo, lo que pudo haber acelerado la ocurrencia de la falla, debido al desgaste interior que tenía esa zona.

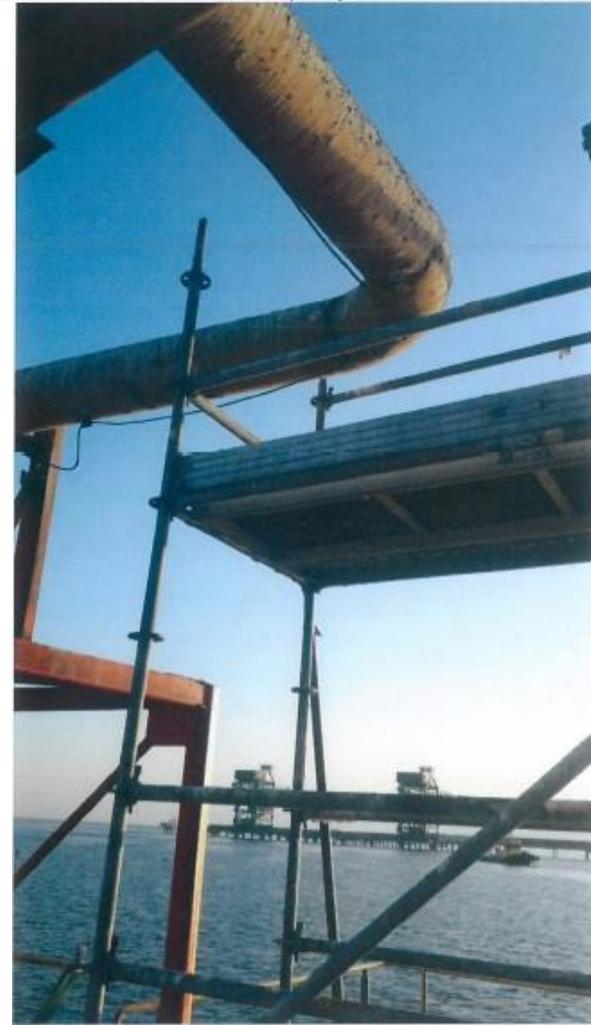
**Descripción del medio de prueba:** Plataforma de hormigón en donde cayó el ácido que filtró desde el codo de la línea de transferencia.

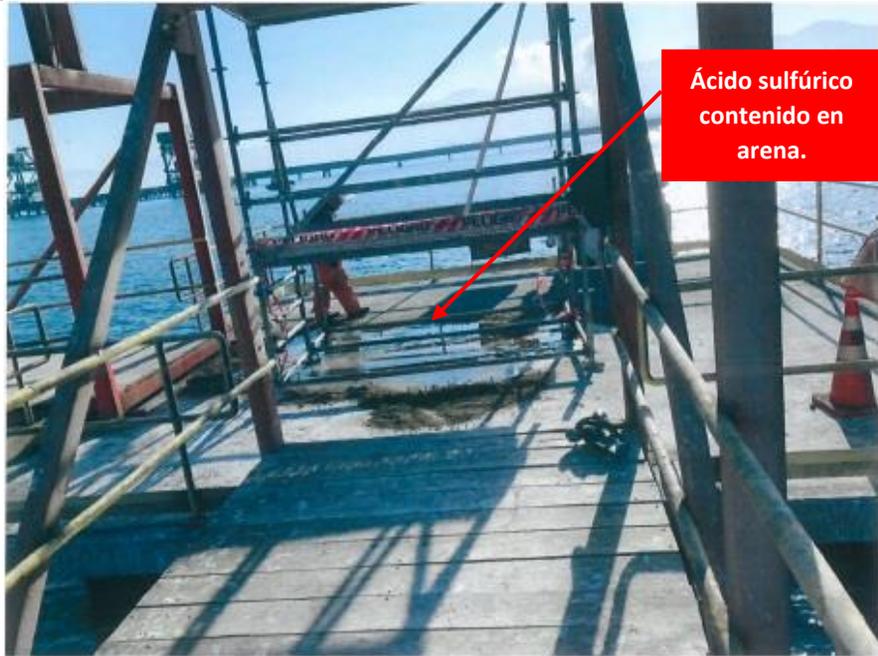
Ácido sulfúrico contenido en arena.

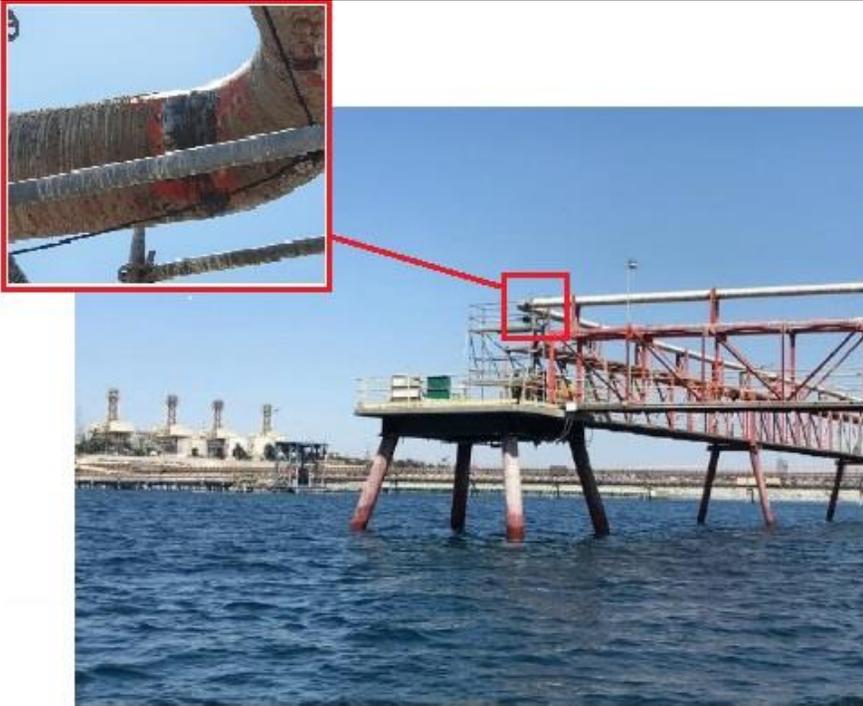
**Fotografía 15.**

**Descripción del medio de prueba:** Vista desde el mar del lugar donde ocurrió el incidente.

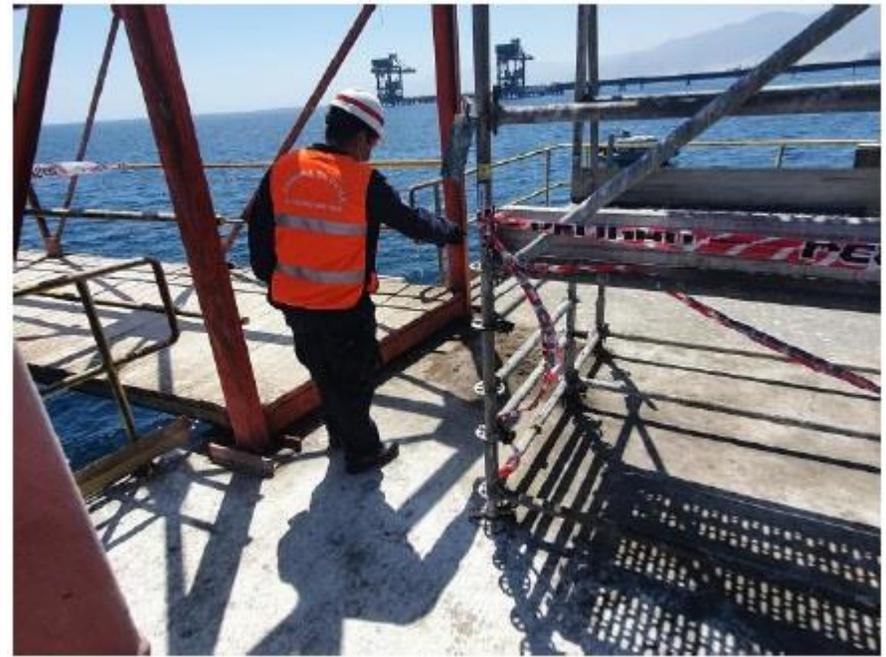
**Fotografía 16.**

**Descripción del medio de prueba:** Inspección de la Autoridad Marítima al material filtrado y contenido con arena.

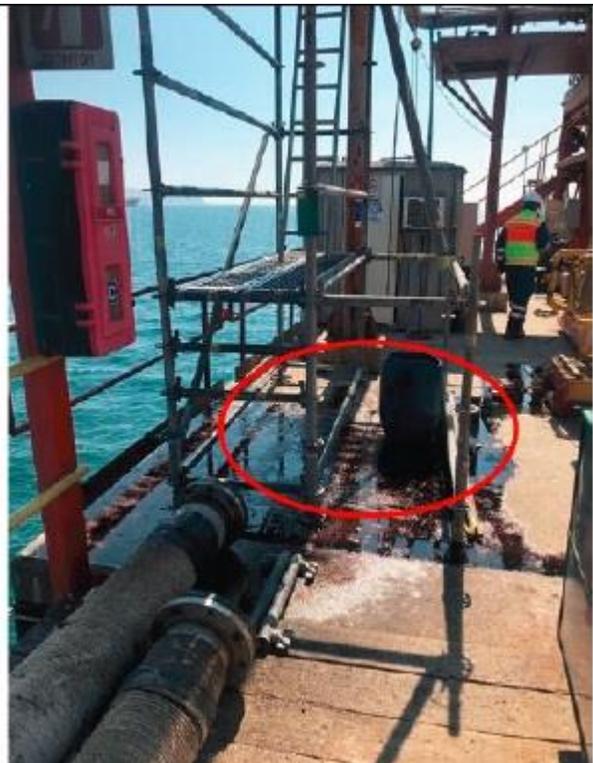
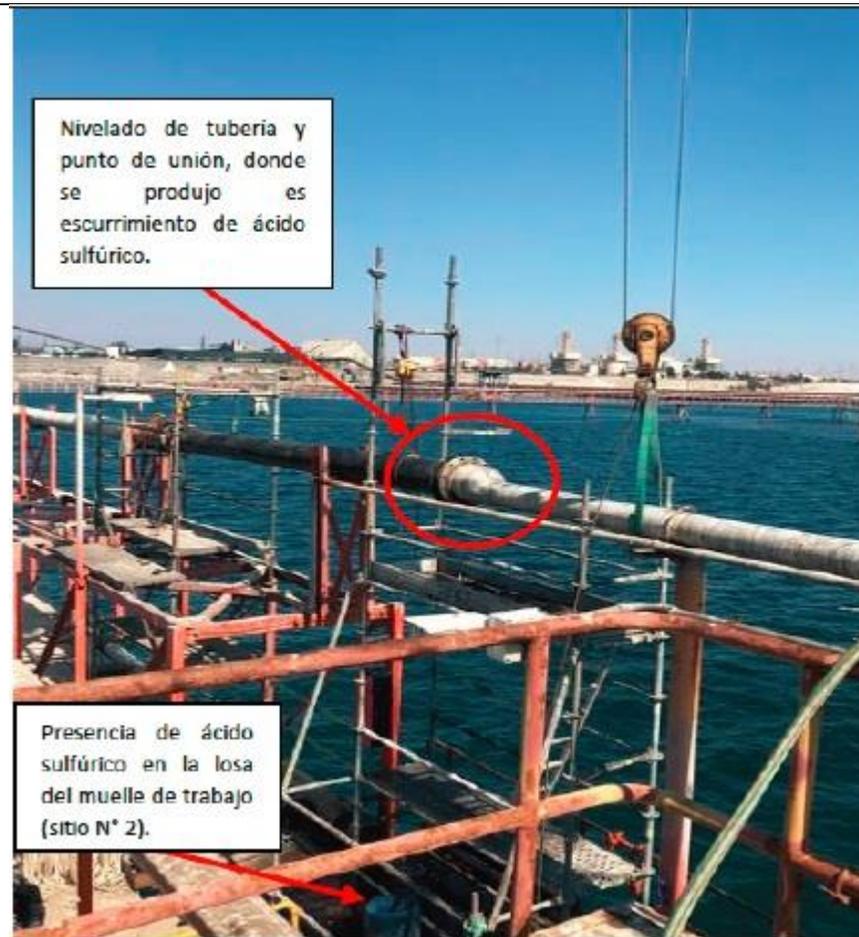
<b>Fotografía 17.</b>	<b>Fuente:</b> "REPORTE CONTINGENCIA/INCIDENTE RIA 6896/2020 PUERTO MEJILLONES S.A., INFORME TÉCNICO AMBIENTAL COMPLEMENTARIO".	<b>Fotografía 18.</b>	<b>Fuente:</b> "REPORTE CONTINGENCIA/INCIDENTE RIA 6896/2020 PUERTO MEJILLONES S.A., INFORME TÉCNICO AMBIENTAL COMPLEMENTARIO".
<b>Descripción del medio de prueba:</b> ácido sulfúrico derramado en el incidente del 23 de abril de 2020.		<b>Descripción del medio de prueba:</b> Incidente de fecha 23 de abril de 2020.

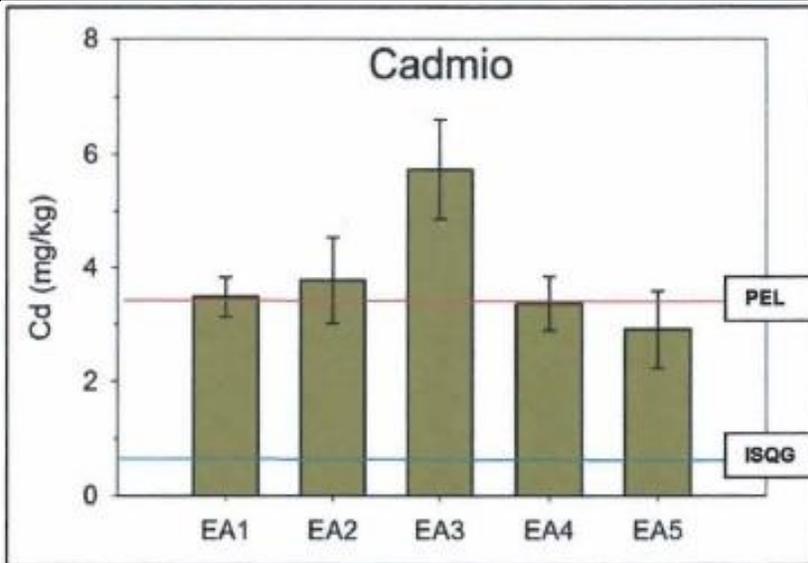
Figura 4. (Extraída desde el Reporte técnico remitido por DIRECTEMAR adjunto en anexo 42).

**Descripción del medio de prueba:** Concentración de cadmio en sedimento. Línea azul determina el límite de provisional (crónico), la línea roja es el nivel de efecto probable al ecosistema marino, ambos límites de la CCME (PEL; 3,5 mg Cd/kg y ISQG; 0,6 mg Cd/kg).

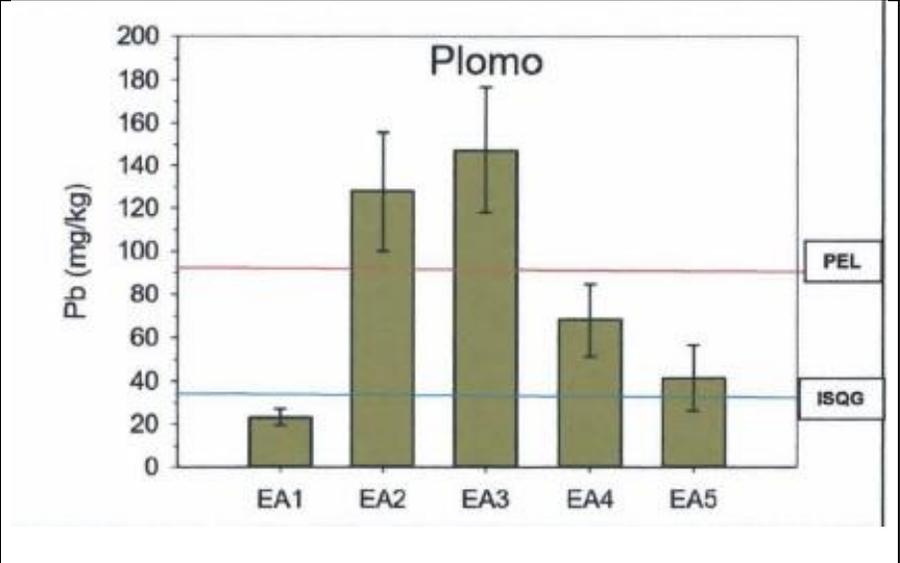
Figura 5. (Extraída desde el Reporte técnico remitido por DIRECTEMAR adjunto en anexo 42).

**Descripción del medio de prueba:** Concentración de plomo en sedimento. Línea azul determina el límite de provisional (crónico), la línea roja es el nivel de efecto probable al ecosistema marino, ambos límites de la CCME (PEL; 91,3 mg Pb/kg y ISQG; 35,0 mg Pb/kg).

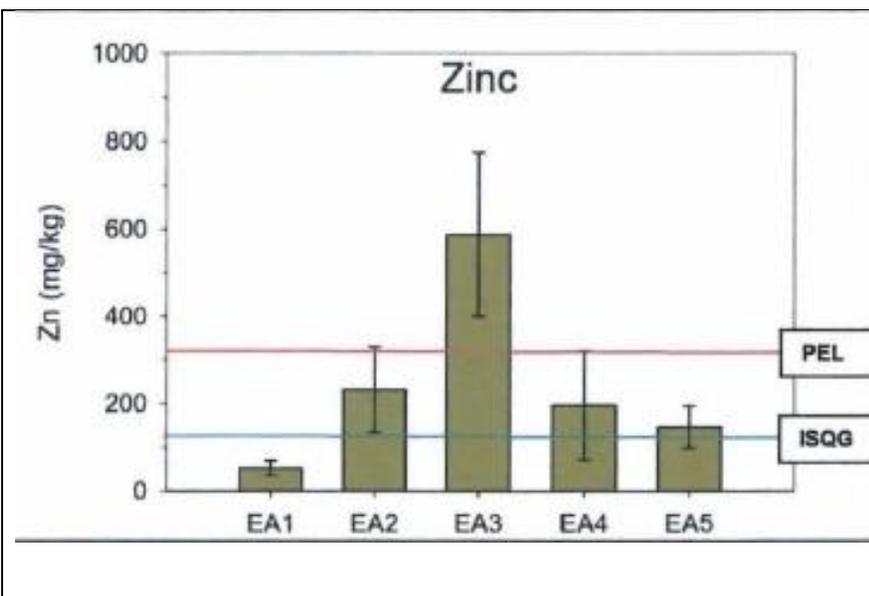
**Figura 6.** (Extraída desde el Reporte técnico remitido por DIRECTEMAR adjunto en anexo 42).

**Descripción del medio de prueba:** Concentración de zinc en sedimento. Línea azul determina el límite de provisional (crónico), la línea roja es el nivel de efecto probable al ecosistema marino, ambos límites de la CCME (PEL; 315 mg Zn/kg y ISQG; 123 mg Zn/kg).

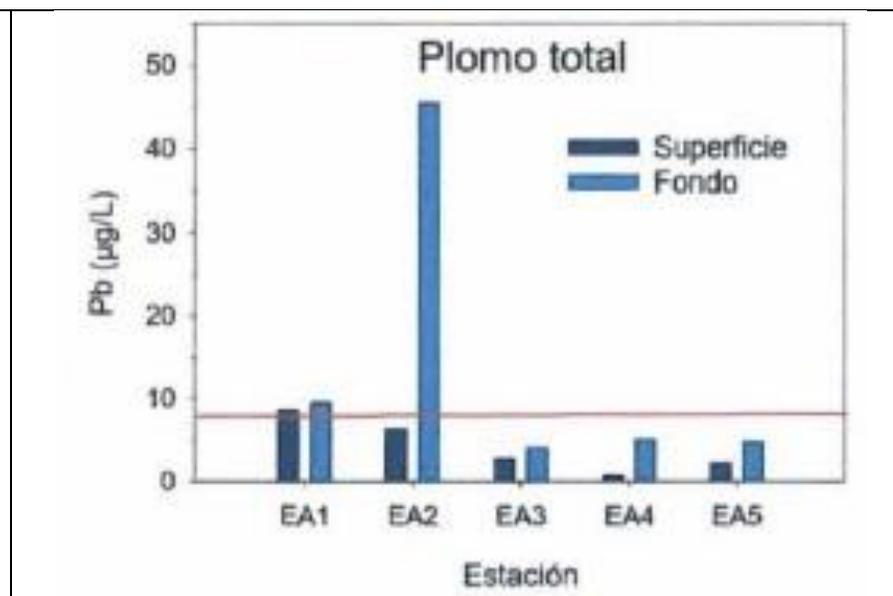
**Figura 7.** (Extraída desde el Reporte técnico remitido por DIRECTEMAR adjunto en anexo 42).

**Descripción del medio de prueba:** Concentración de plomo en agua de mar en sus dos estratos, línea roja determinan nivel de efecto crónico al ecosistema marino por la U S-EPA (CCC; 8,1 µg Pb/L).

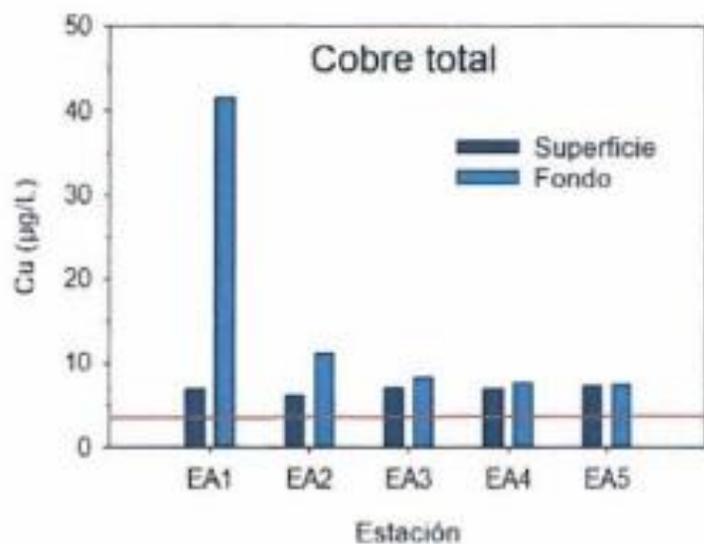
**Figura 8.** (Extraída desde el Reporte técnico remitido por DIRECTEMAR adjunto en anexo 42).

**Descripción del medio de prueba:** Concentración de cobre en agua de mar en sus dos estratos. Línea roja determinan nivel de efecto agudo al ecosistema marino por la US-EPA (CMC; 4,8 µg Cu/L).

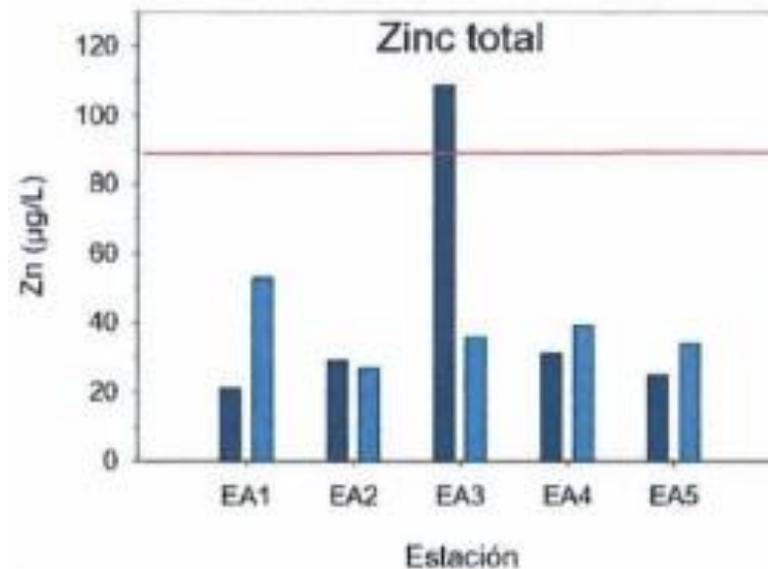
**Figura 9.** (Extraída desde el Reporte técnico remitido por DIRECTEMAR adjunto en anexo 42).

**Descripción del medio de prueba:** Concentración de zinc en agua de mar en sus dos estratos. Línea roja determinan nivel de efecto agudo al ecosistema marino por la US-EPA (CMC; 90 µg Zn/L).
