## INFORME DE FISCALIZACIÓN AMBIENTAL

SANTA ELVIRA

DFZ-2020-271-IV-RCA

JUNIO 2020

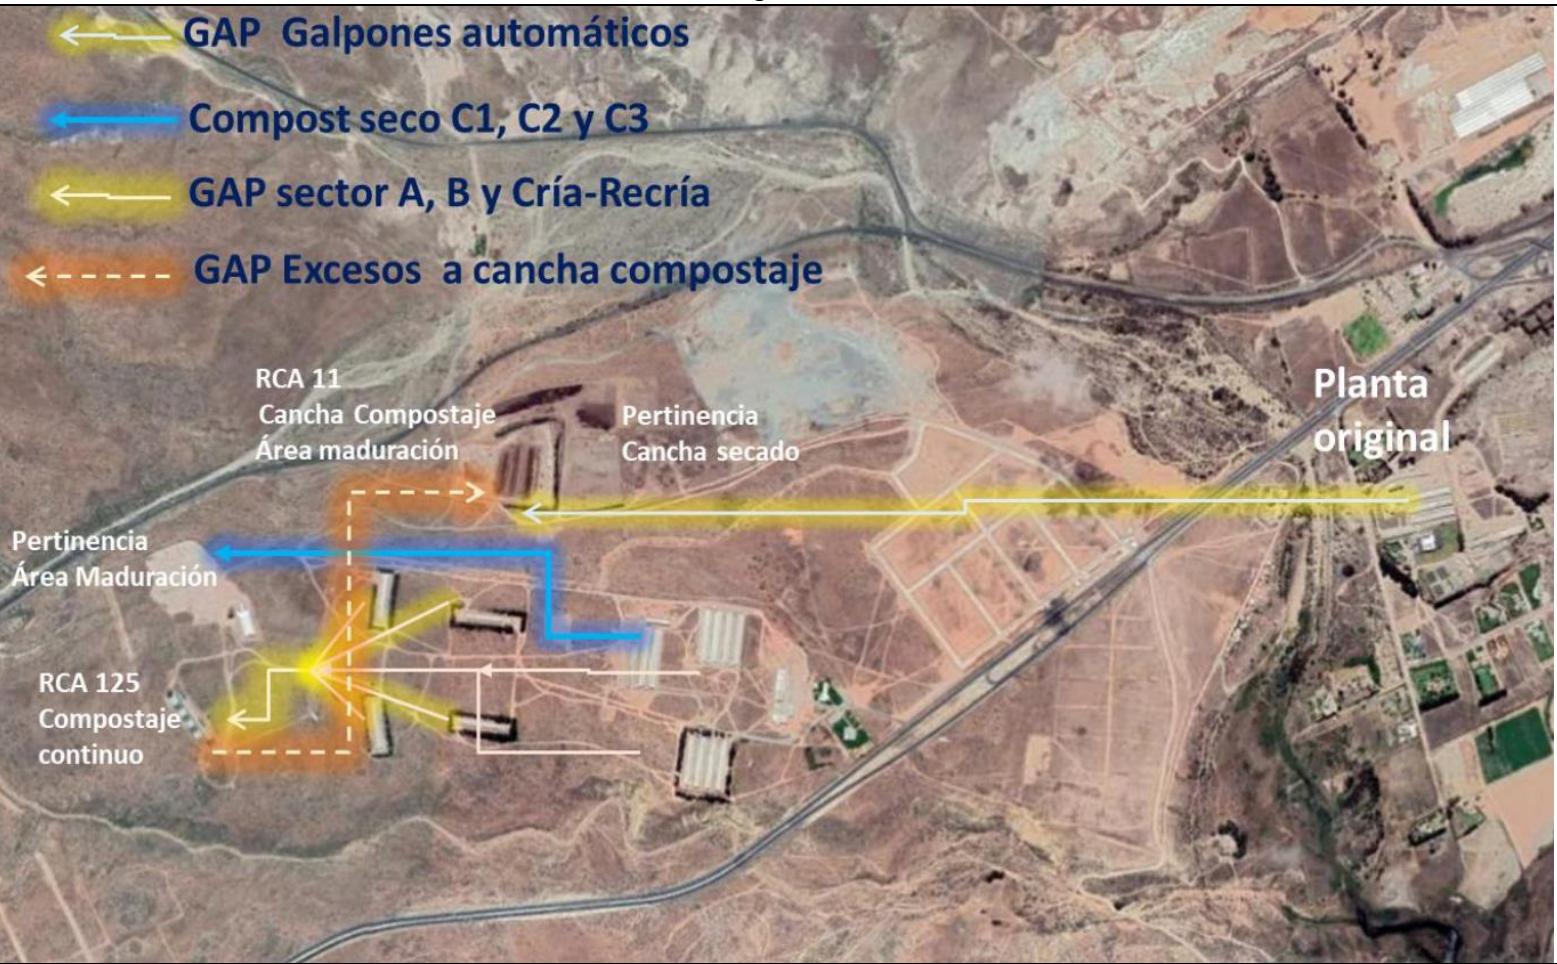
Imagen 1. Instalaciones de Avícola Santa Elvira

**Descripción de medio de prueba:** Vista general de las instalaciones existentes actualmente que corresponden a la avícola, en relación a la cría de individuos, compostaje continuo y cabcha de compostaje.

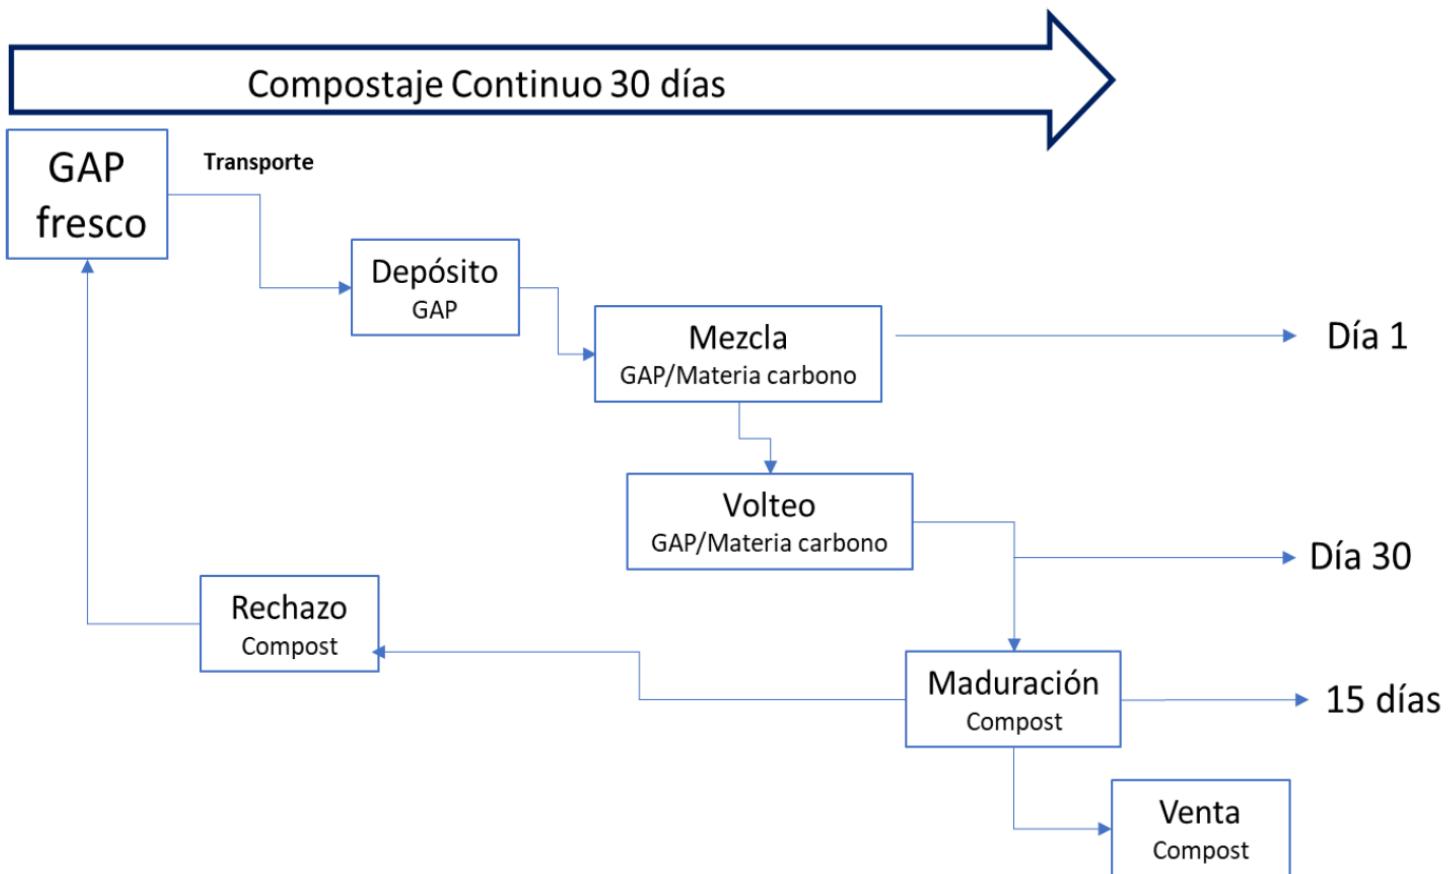
Imagen 3. Compostaje continuo (30 días)

Descripción de medio de prueba: Vista de esquema de proceso de compostaje desde la generación del guano hasta la venta final del compost.

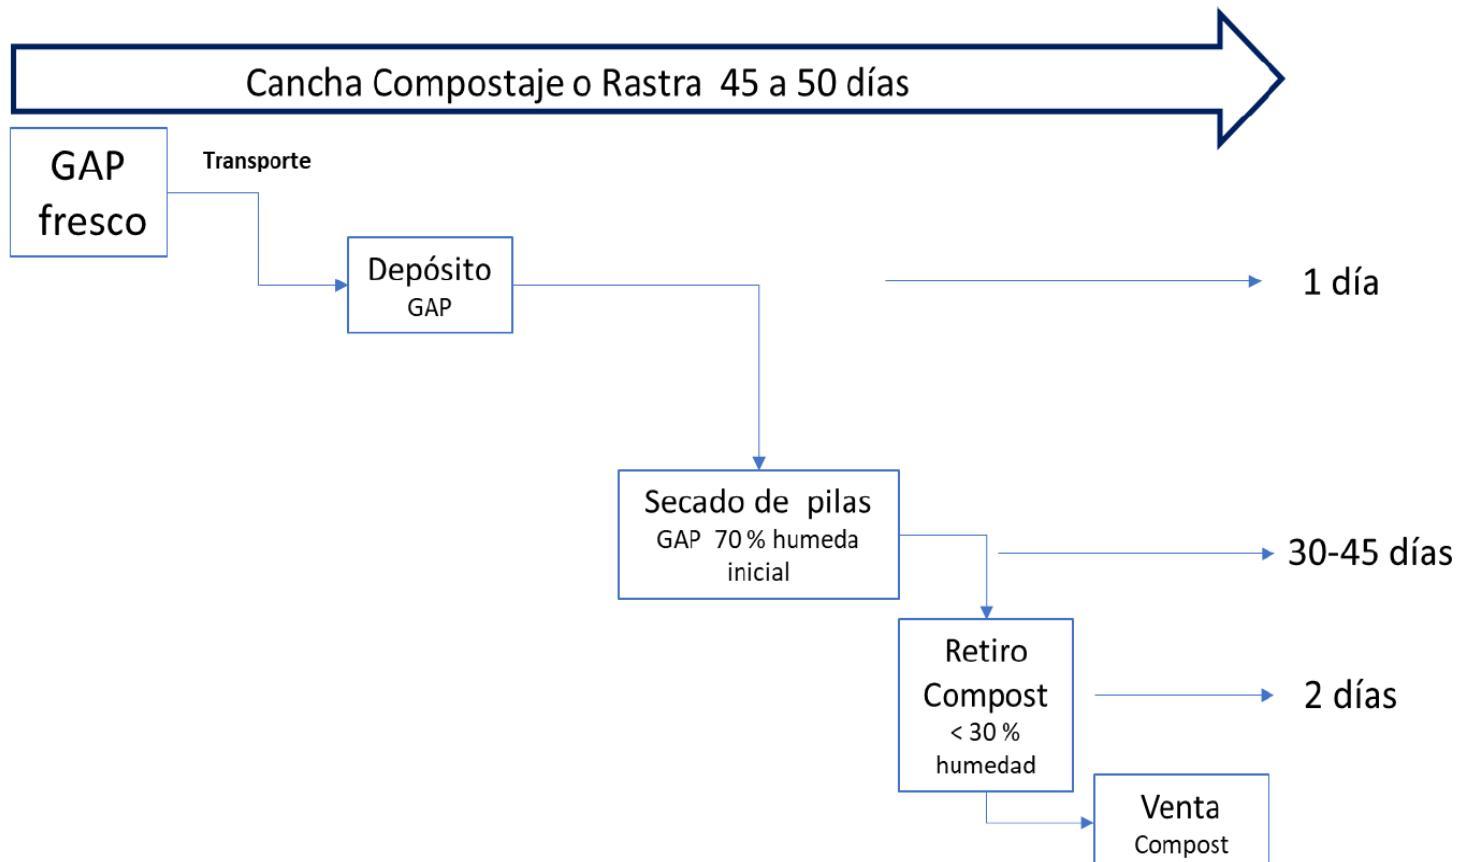
Imagen 4. Compostaje continuo (45-50 días)

Descripción de medio de prueba: Vista de esquema de proceso de compostaje en cancha mediante la formación de pilas.

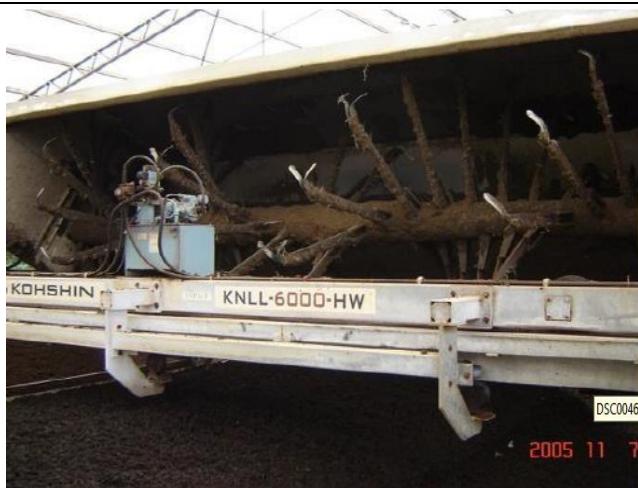
Fotografía 1. Sistema de Paletas

**Descripción medio de prueba:** la fotografía presentada por el titular, muestra la existencia de sistema continuo de manejo de guano

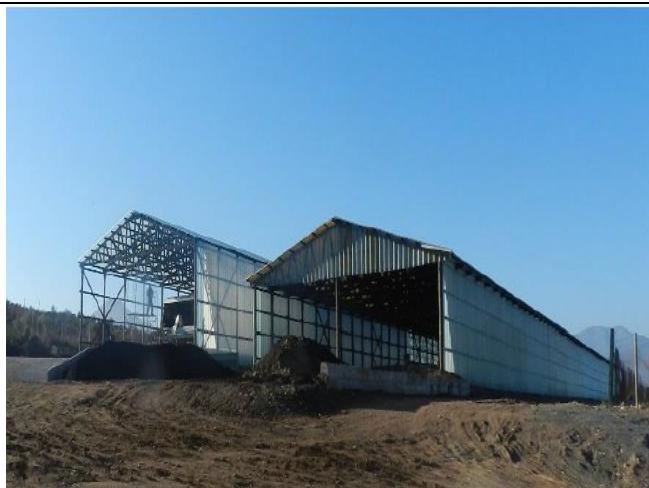
Fotografía 2: galpones compostaje

**Descripción medio de prueba:** la fotografía presentada por el titular, muestra una vista panorámica de los galpones de compostaje continuo.

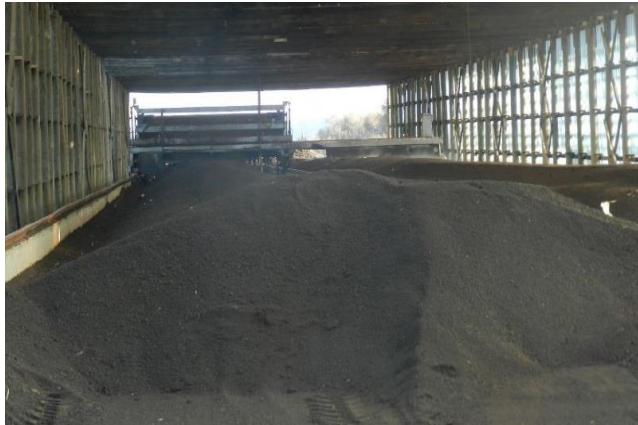
Fotografía 3. Mezcla final compost

**Descripción medio de prueba:** la fotografía presentada por el titular, muestra el producto final obtenido por el proceso de compostaje continuo.

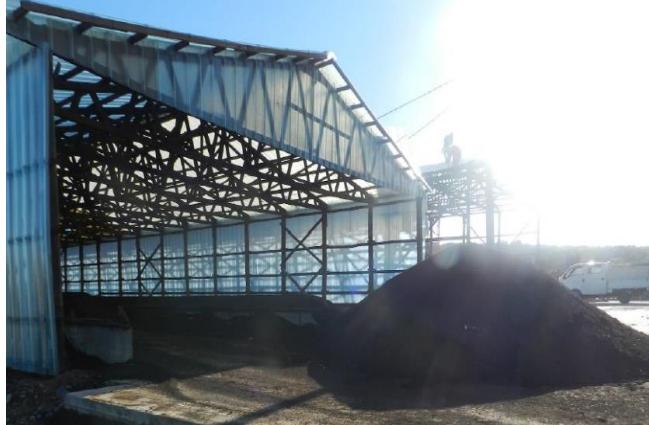
Fotografía 4. Área retiro compost

**Descripción medio de prueba:** La fotografía presentada por el titular, muestra el sector de retiro del compost obtenido para el sector de maduración.

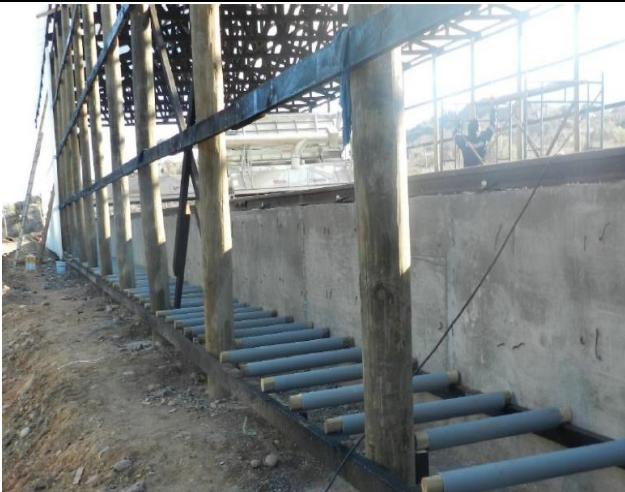
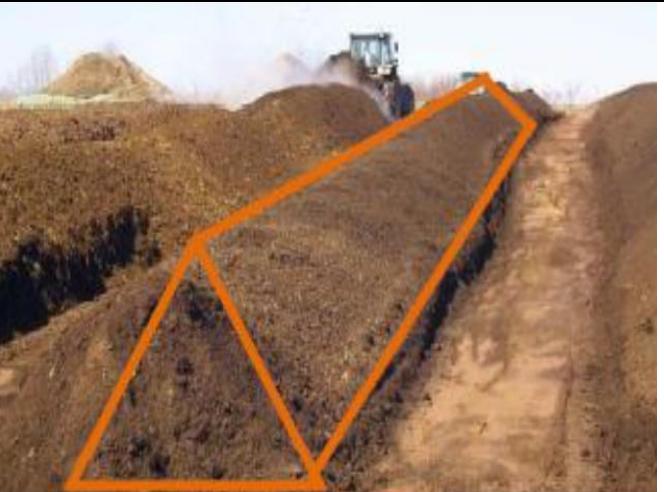
<b>Fotografía 5. Muro contención aguas lluvia</b>	<b>Fecha:</b> s/i	<b>Fotografía 6. Pila de compost</b>	<b>Fecha:</b> s/i
<b>Descripción medio de prueba:</b> la fotografía presentada por el titular, muestra el sistema de manejo de aguas lluvia en el galpón de compostaje, mediante la construcción de muro de contención.		<b>Descripción medio de prueba:</b> la fotografía presentada por el titular, muestra la disposición del guano en cancha de compostaje mediante la construcción de pilas.

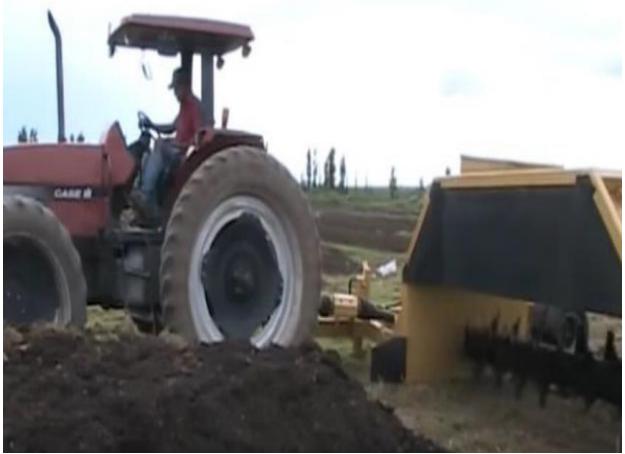
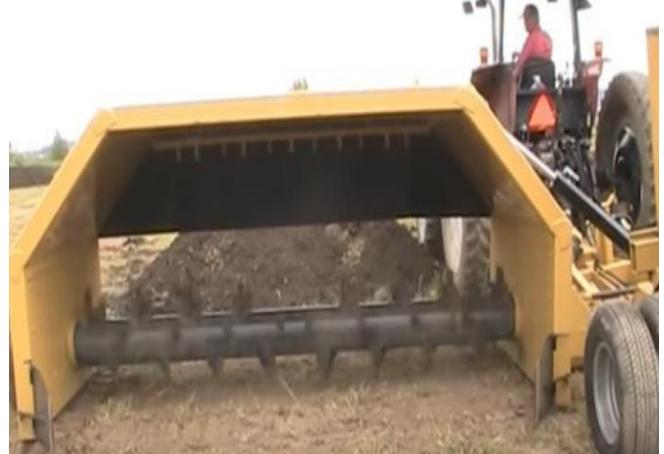
<b>Fotografía 7. Maquinaria Compostaje</b> <b>Fecha:</b> s/i

<b>Fotografía 8. Maquinaria compostaje</b> <b>Fecha:</b> s/i
<b>Descripción medio de prueba:</b> la fotografía presentada por el titular, muestra la maquinaria utilizada para el compostaje en cancha.		<b>Descripción medio de prueba:</b> La fotografía presentada por el titular, muestra la maquinaria utilizada para el compostaje en cancha.

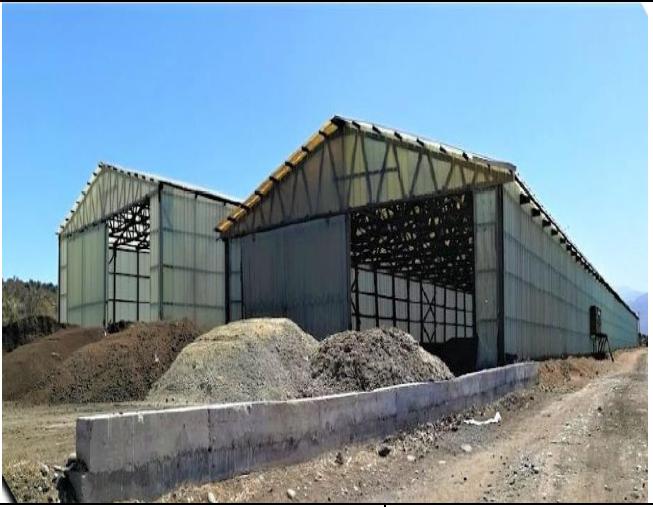
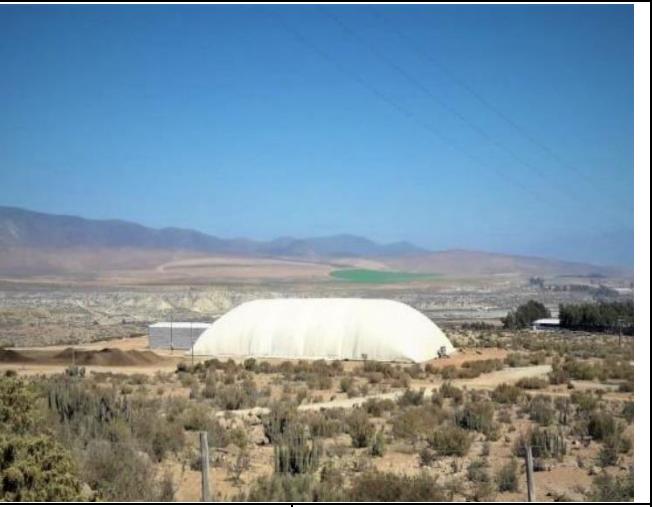
<b>Fotografía 9.</b> Cierre compostadoras continuas Fecha: s/i		<b>Fotografía 10.</b> Domo almacenamiento Fecha: s/i	
<b>Descripción medio de prueba:</b> la fotografía presentada por el titular, muestra el sistema de cierre de galpones de compostadoras continuas 1 y 2 (año 2018)		<b>Descripción medio de prueba:</b> la fotografía presentada por el titular, muestra el domo de almacenamiento de compost habilitado desde agosto del año 2018.

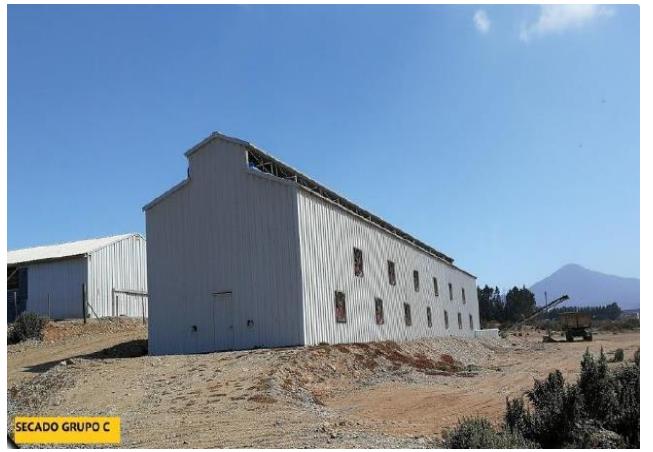
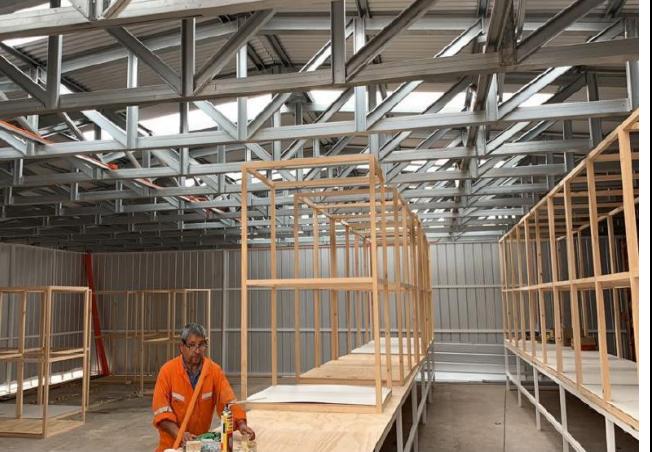
<b>Fotografía 11.</b> Galpon de secado Fecha: s/i

<b>Fotografía 12.</b> Galpon tartamiento larvas Fecha:
<b>Descripción medio de prueba:</b> la fotografía presentada por el titular, muestra el galpón de secado por aire forzado.		<b>Descripción medio de prueba:</b> La fotografía presentada por el titular, muestra la construcción del galpón utilizado para tratamiento por larvas.

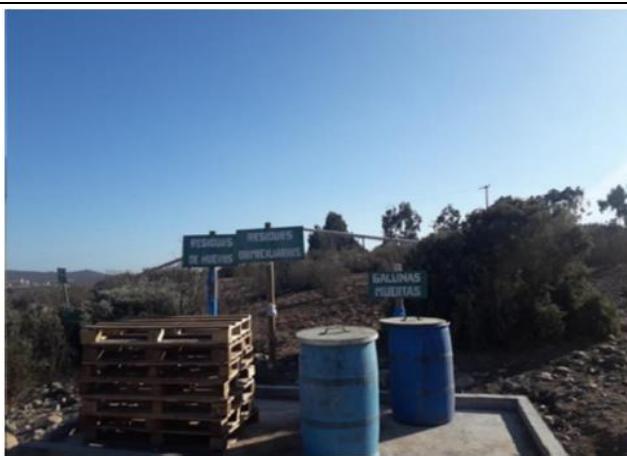
Ilustración 65 Recolección aves descarte Grupo B.

**Descripción medio de prueba:** La fotografía presentada por el titular, muestra el área de almacenamiento de residuos en donde se almacenan las aves muertas.

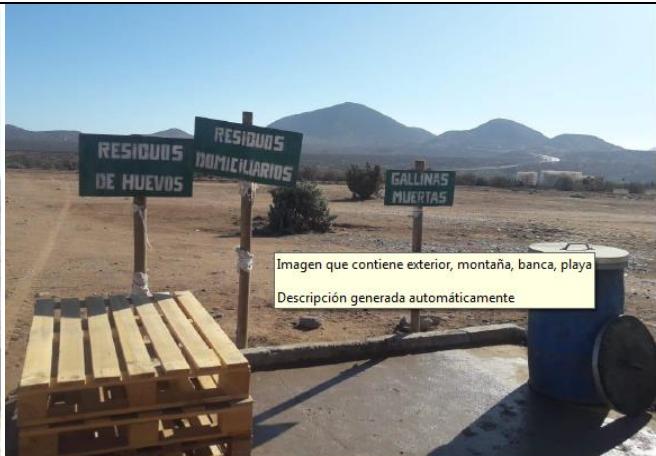
Ilustración 66 Recolección aves descarte Grupo C.

**Descripción medio de prueba:** La fotografía presentada por el titular, muestra el área de almacenamiento de residuos en donde se almacenan las aves muertas.

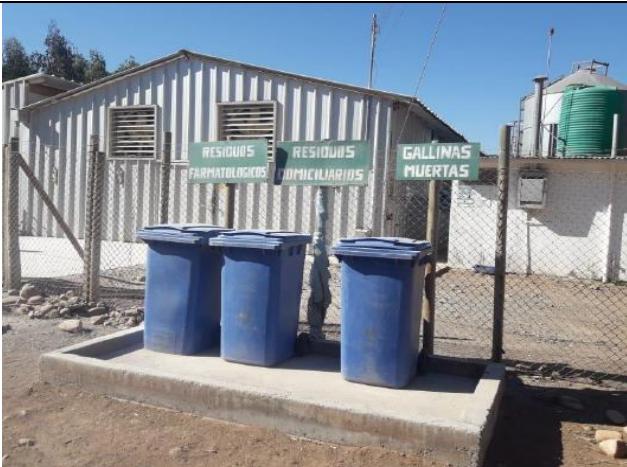
Ilustración 69 Contenedor Aves descarte CRC 3.

**Descripción medio de prueba:** la fotografía presentada por el titular, muestra el área de almacenamiento de residuos en donde se almacenan las aves muertas.

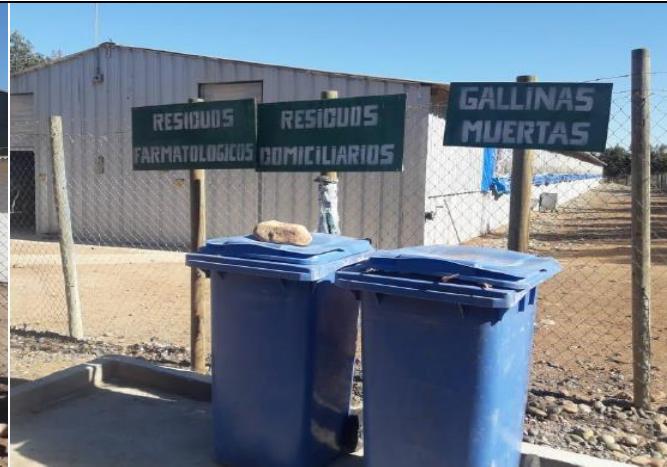
Ilustración 70 Contenedor Aves descarte CRC 4.

**Descripción medio de prueba:** La fotografía presentada por el tirular, muestra el área de almacenamiento de residuos en donde se almacenan las aves muertas.
