INFORME TÉCNICO DE FISCALIZACIÓN AMBIENTAL

RELLENO SANITARIO EL MOLLE

DFZ-2020-364-V-RCA

JULIO 2020

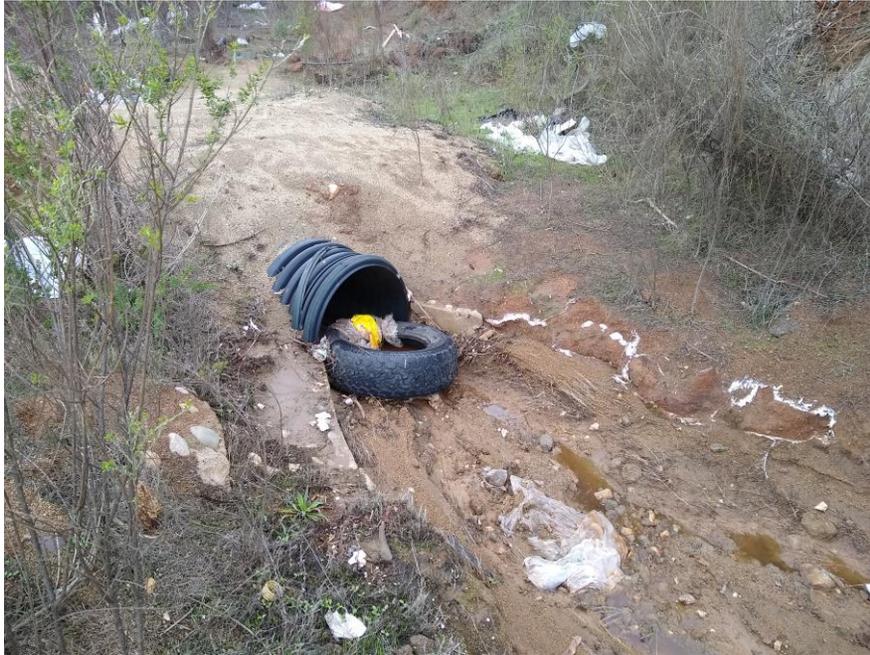
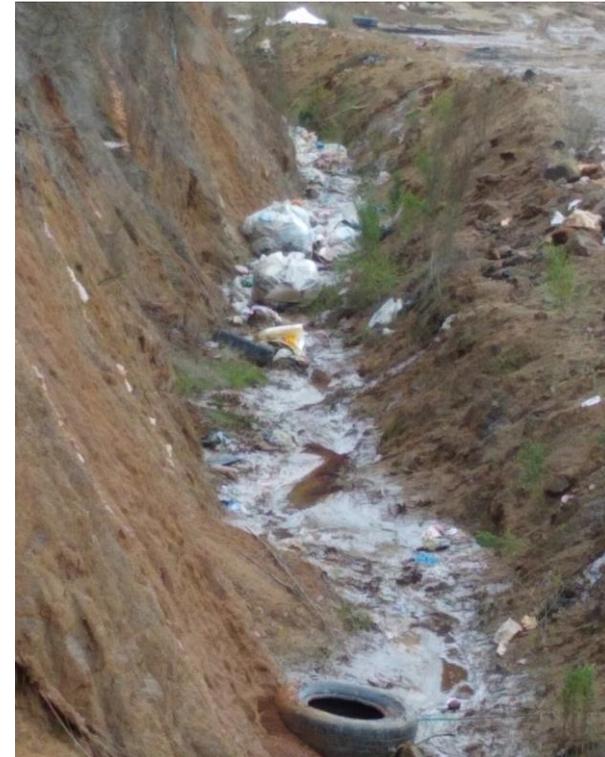
Durante el recorrido de aproximadamente 170 m por este sector, desde el punto de coordenadas (253.417 E; 6.334.848 N), y hasta el punto de coordenadas (253.347 E; 6.335.011 N) , se observa y constata lo siguiente: (Fotografías 1 y 2)

- La obra en su extensión inspeccionada NO presenta la geometría trapezoidal comprometida.
- Presenta obstrucción con residuos sólidos gruesos y embancamiento, que impiden el normal flujo de las aguas
- NO se cumple con el ancho de la base (entre 1 a 2 m de ancho)

- NO se cumple con la relación en Talud del canal entre la Vertical y Horizontal (V:H) (1:0,5), según estimación.

Fotografía 1.	Fecha : 22 de Junio de 2020		Fotografía 2.	Fecha : 22 de Junio de 2020	
Coordenadas DATUM WGS84, Huso 19	Este: 253.400 m.	Norte: 6.334.887 m.	Coordenadas DATUM WGS84, Huso 19	Este: 253.400 m.	Norte: 6.334.887 m.
Descripción Medio de Prueba: Canal perimetral poniente (Canal N°1). Se evidencia falta de mantención con elementos que obstruyen el paso de las aguas lluvias, con pérdida de los perfiles laterales, embancamiento y sin geometría trapezoidal.

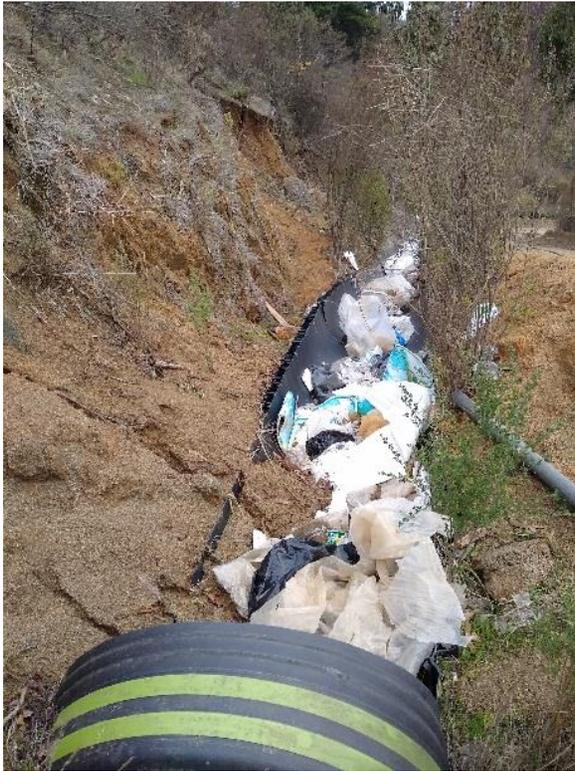
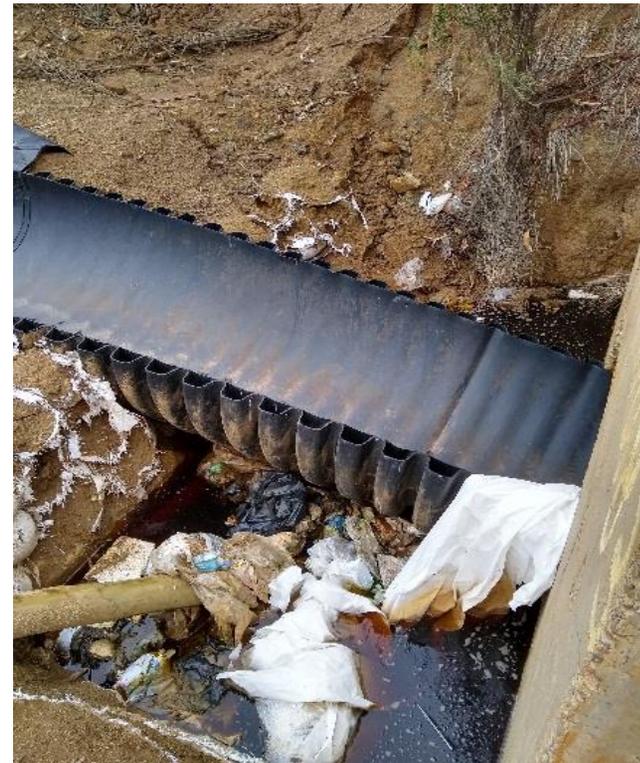
- En el sector del canal perimetral ubicado entre el muro del Relleno y el sector de bombas, se encuentra obstruido por residuos sólidos impidiendo el normal flujo de las aguas (Fotografías 3 y 4).

Fotografía 3.	Fecha : 22 de Junio de 2020		Fotografía 4.	Fecha : 22 de Junio de 2020	
Coordenadas DATUM WGS84, Huso 19	Este: 253.496 m.	Norte: 6.334.790 m.	Coordenadas DATUM WGS84, Huso 19	Este: 253.496 m.	Norte: 6.334.790 m.
Descripción Medio de Prueba: Estado de obra de descarga de aguas lluvias Canal N°2, se evidencia obstrucción con elementos sólidos.			Descripción Medio de Prueba: Estado de cámara en Canal N°2 en punto de descarga hacia Quebrada.

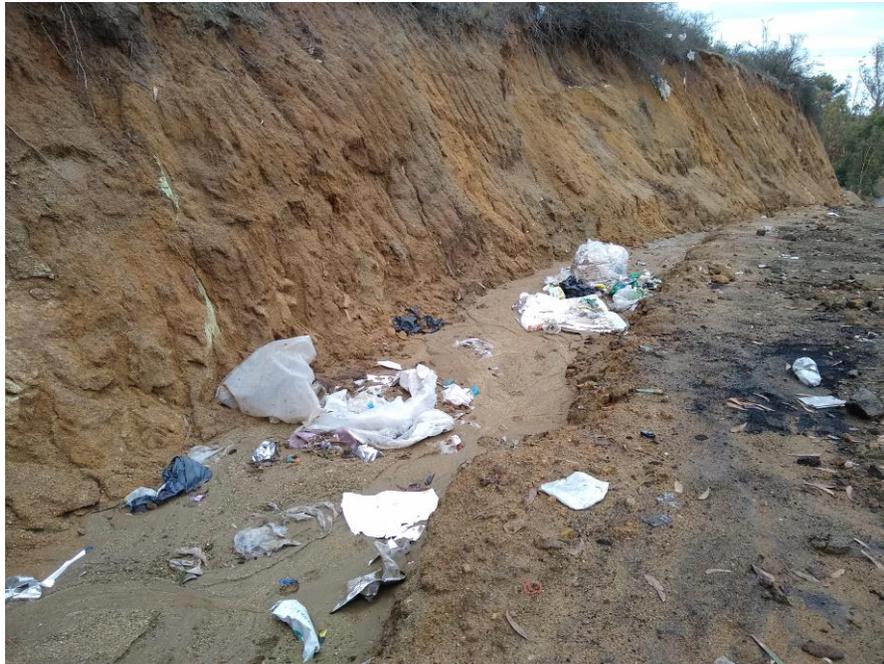
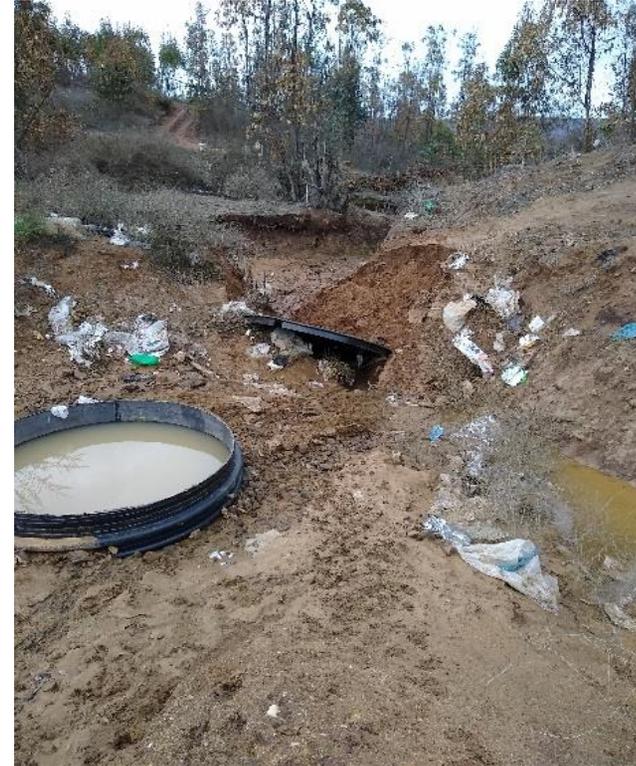
- Hay sectores donde no se cumple con el ancho de la base ni con la relación (V:H) del Talud
- Existen sectores en este trayecto del Canal 2, en los cuales se instaló fosa plástica como desarenador que se encontró saturado y desbordado.(Fotografía 6)

Fotografía 5.	Fecha : 22 de Junio de 2020		Fotografía 6.	Fecha : 22 de Junio de 2020	
Coordenadas DATUM WGS84, Huso 19	Este: 253.612 m.	Norte: 6.334.817 m.	Coordenadas DATUM WGS84, Huso 19	Este: 253.612 m.	Norte: 6.334.817 m.
Descripción Medio de Prueba: Evidencia del embancamiento y pérdida de geometría trapezoidal en Canal perimetral oriente (Canal N°2).			Descripción Medio de Prueba: Evidencia del desmoronamiento y desborde de obra fosa desarenador en Canal perimetral oriente (Canal N°2).

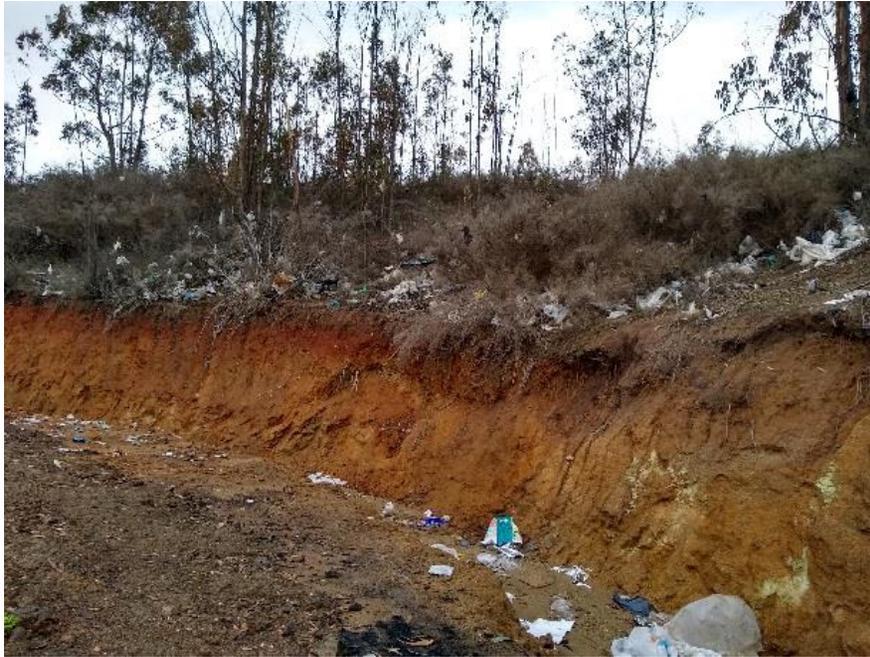
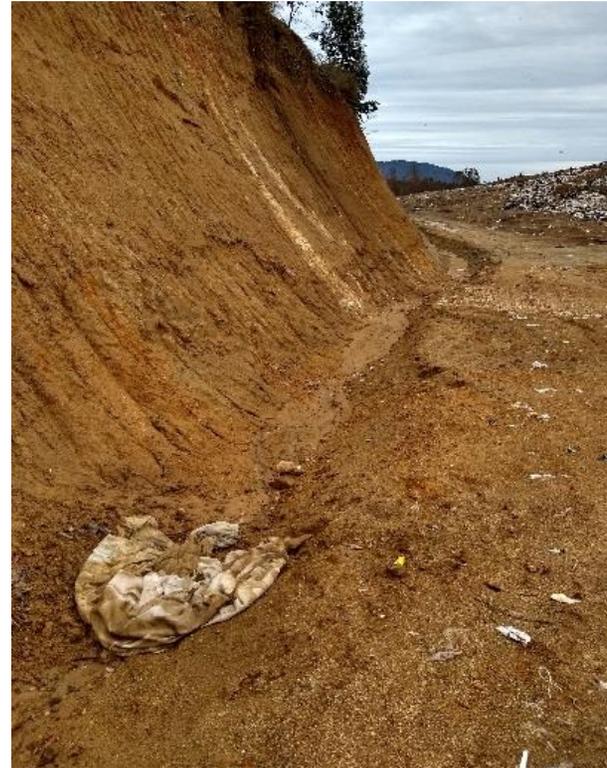
Fotografía 7.	Fecha : 22 de Junio de 2020		Fotografía 8.	Fecha : 22 de Junio de 2020	
Coordenadas DATUM WGS84, Huso 19	Este: 253.696 m.	Norte: 6.334.965 m.	Coordenadas DATUM WGS84, Huso 19	Este: 253.696 m.	Norte: 6.334.965 m.
Descripción Medio de Prueba: Evidencia del estado en que se encontraba el llamado Canal perimetral oriente (Canal N°2) al momento de la inspección, sin geometría trapezoidal, embancado, con elementos sólidos en su trayectoria.

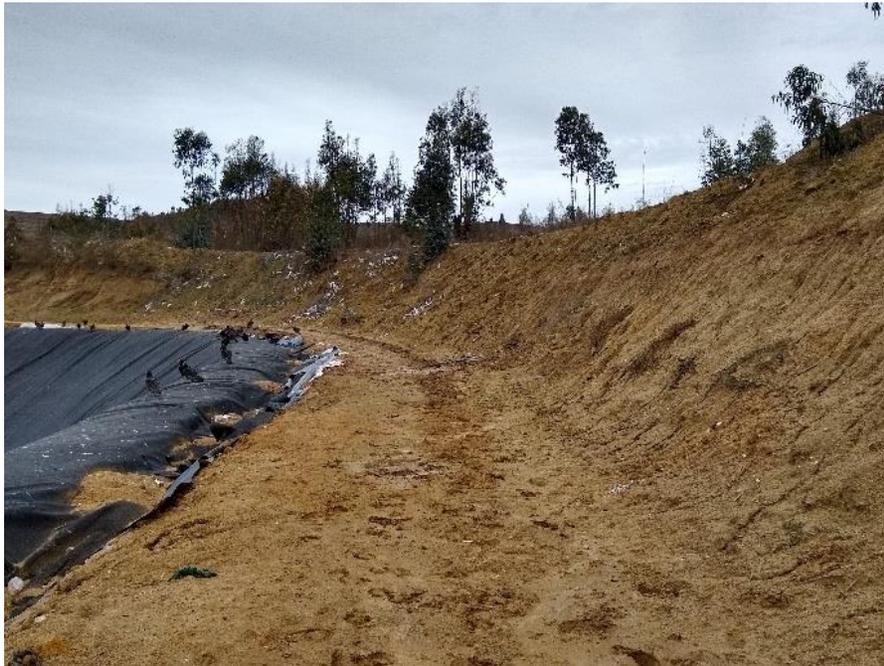
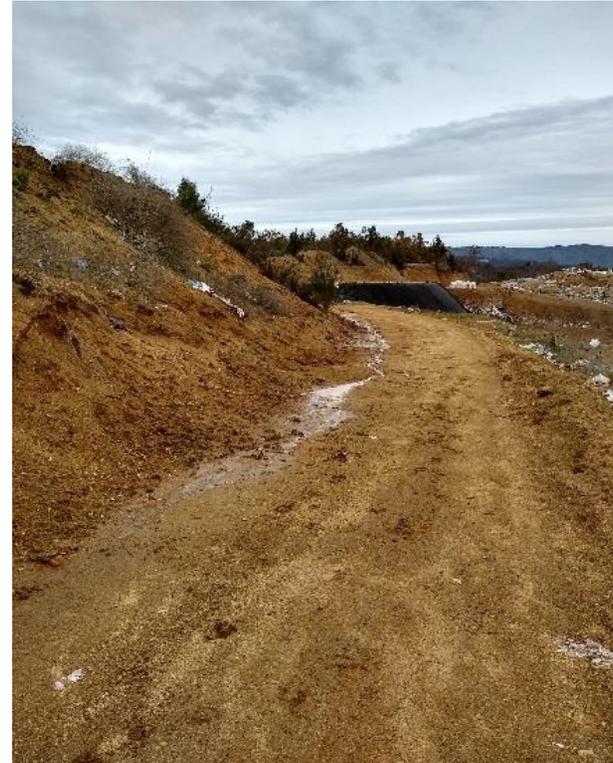
- Desde el sector donde se habilita actualmente una nueva sección de Celda 3 con Geotextil y HDPE, hacia el poniente, este canal NO existe, está desaparecido y borradas evidencias de su existencia previa, producto de los trabajos relacionados con la implementación del Geotextil antes indicado y de la nula mantención de estos canales.(Fotografías 9 y 10).

Fotografía 9.	Fecha : 22 de Junio de 2020		Fotografía 10.	Fecha : 22 de Junio de 2020	
Coordenadas DATUM WGS84, Huso 19	Este: 253.835 m.	Norte: 6.335.217 m.	Coordenadas DATUM WGS84, Huso 19	Este: 253.835 m.	Norte: 6.335.217 m.
Descripción Medio de Prueba: Evidencia de la inexistencia del Canal perimetral oriente (Canal N°2) a la altura del nuevo tramo de Celda 3 donde se habilita con carpeta geotextil y HDPE. No existe el canal comprometido para evacuación de las aguas lluvias del sector.

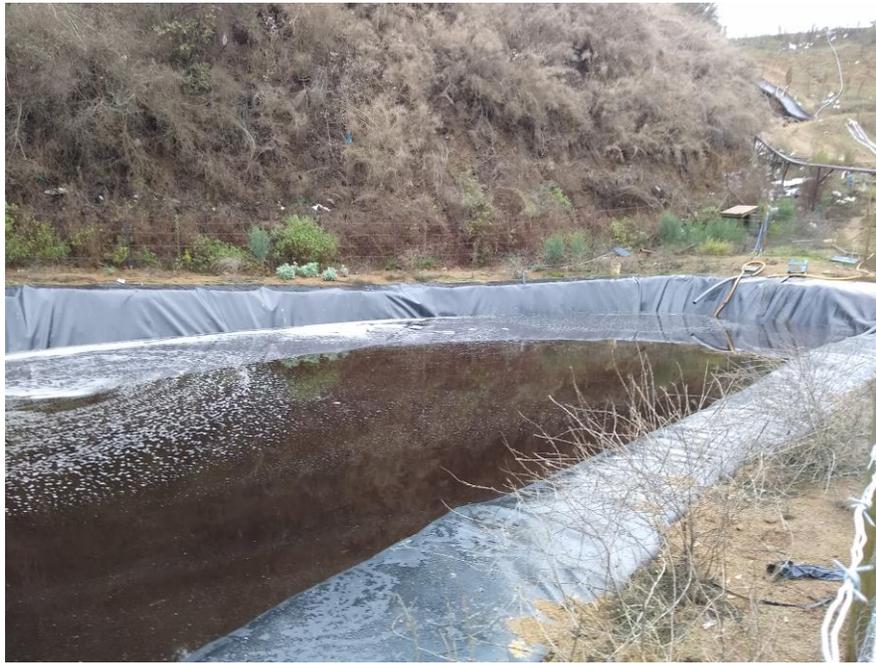
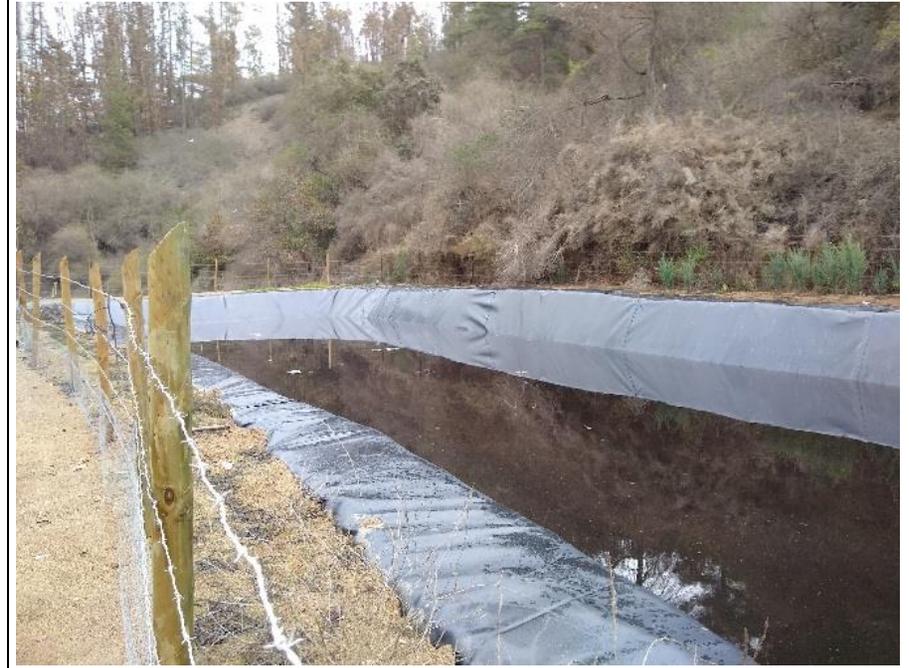
Durante el recorrido por este sector, se constata piscina denominada como “Piscina de Emergencia” con lixiviados en su interior, los que se encuentran hasta un nivel de altura cercana al metro vertical, equivalente a un volumen de 1.093 m³, según la información de mediciones recientemente realizadas por la empresa. (Fotografías 11 y 12)

Fotografía 11.		Fecha : 22 de Junio de 2020		Fotografía 12.		Fecha : 22 de Junio de 2020	
Coordenadas DATUM WGS84, Huso 19	Este: 253.378 m.	Norte: 6.334.741 m.		Coordenadas DATUM WGS84, Huso 19	Este: 253.378 m.	Norte: 6.334.741 m.	
Descripción Medio de Prueba: Piscina de emergencia almacenando los lixiviados descargados para manejar la contingencia de bombas. Vista hacia borde oriente.				Descripción Medio de Prueba: Piscina de emergencia almacenando los lixiviados descargados para manejar la contingencia de bombas. Vista hacia borde poniente.

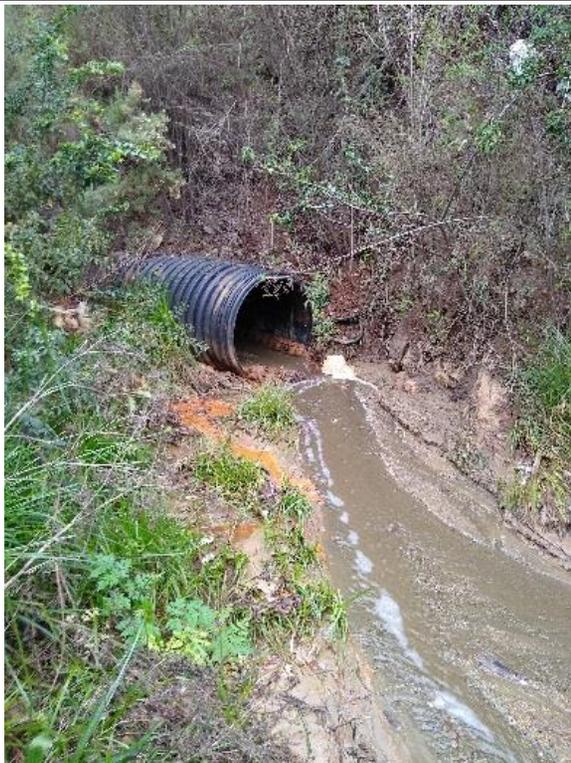
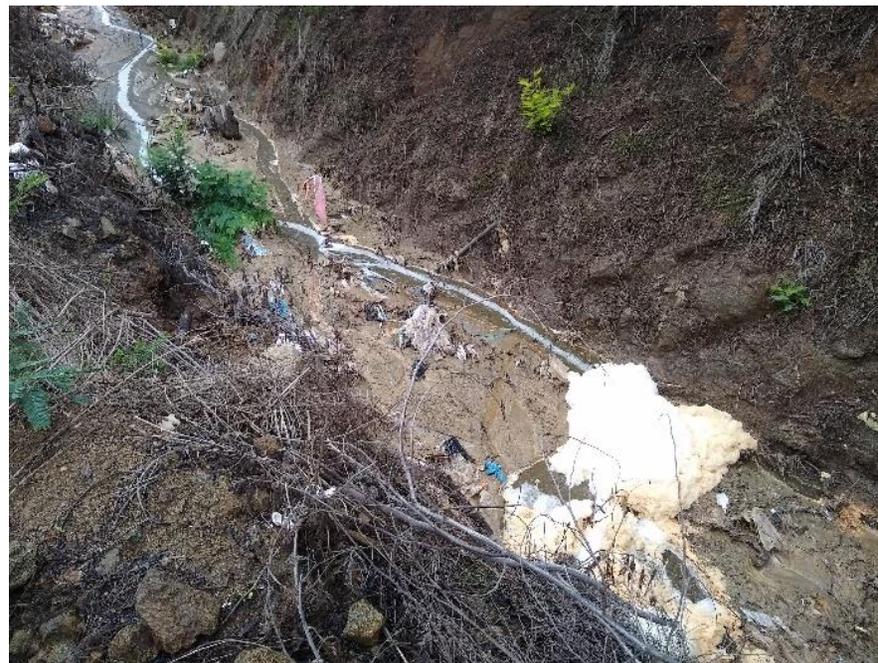
Al costado del sector de bombas bajo el muro del relleno, se evidencia corriente líquida escurriendo aguas abajo de la Quebrada, con presencia de espuma. Según lo señalado por el Titular este escurrimiento de aguas proviene de la parte alta del relleno y del ex vertedero. (Fotografías 13 y 14)

Fotografía 13.	Fecha : 22 de Junio de 2020		Fotografía 14.	Fecha : 22 de Junio de 2020	
Coordenadas DATUM WGS84, Huso 19	Este: 253.414 m.	Norte: 6.334.787 m.	Coordenadas DATUM WGS84, Huso 19	Este: 253.363 m.	Norte: 6.334.680 m.
Descripción Medio de Prueba: Tubería de descarga de aguas en quebrada, al costado de piscina de emergencia. Se evidencia presencia de espuma en su trayectoria a través del canal de descarga.			Descripción Medio de Prueba: Presencia de espuma en corriente líquida que se descarga en quebrada al costado de piscina de emergencia.

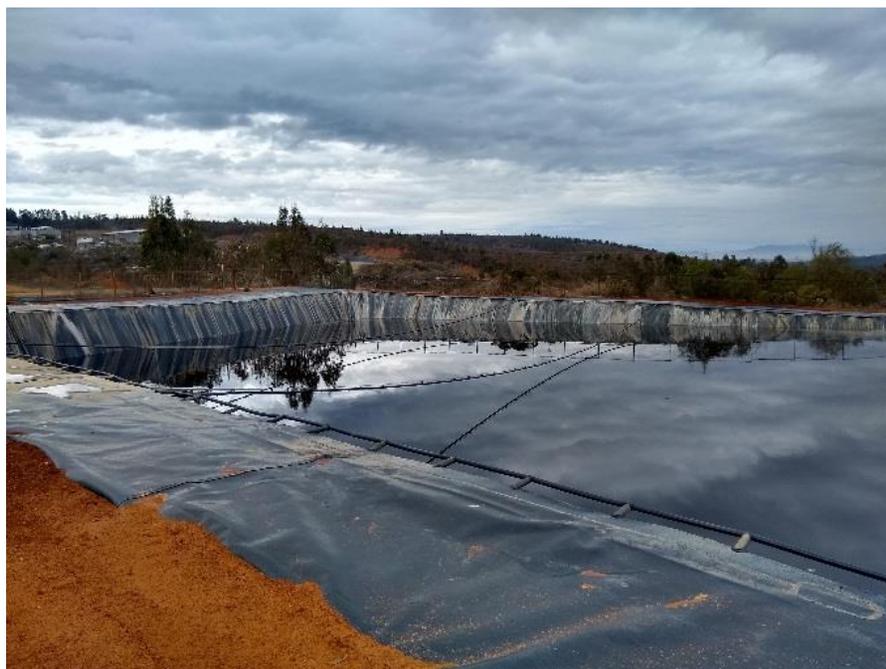
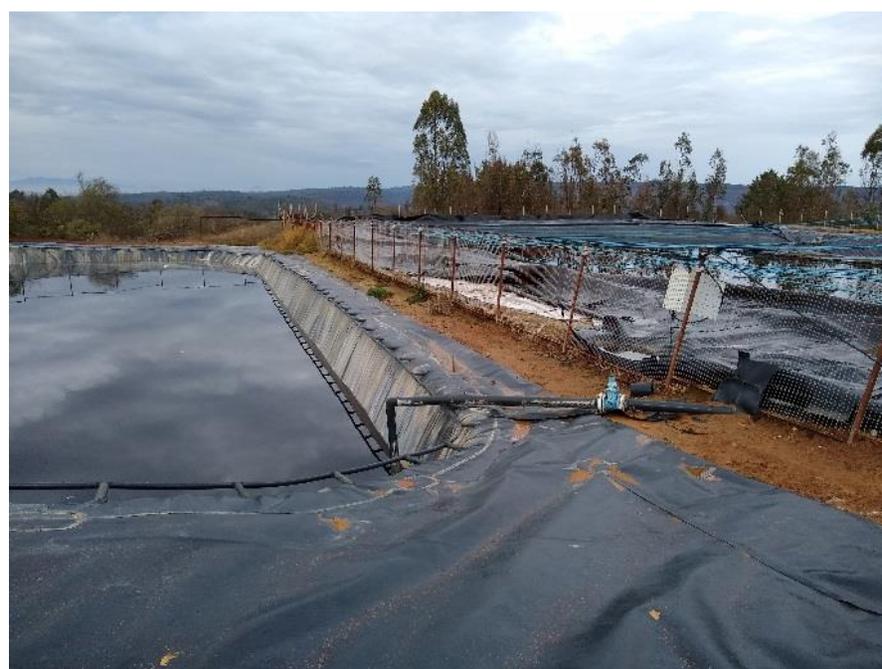
Fotografía 15.

La piscina 1 se encuentra operativa y es la que actualmente recibe los lixiviados del Relleno. Opera con un sistema implementado de goteo por todo el perímetro de la piscina y tiene una bomba sumergible para esta operación de goteo. Su nivel actual acumula 9.084 m3. (Fotografías 15 y 16)

Descripción Medio de Prueba: Piscina de acumulación de lixiviados N°1 o Laguna facultativa N°1, que se encontraba operativa al momento de la inspección. Vista hacia el borde poniente.

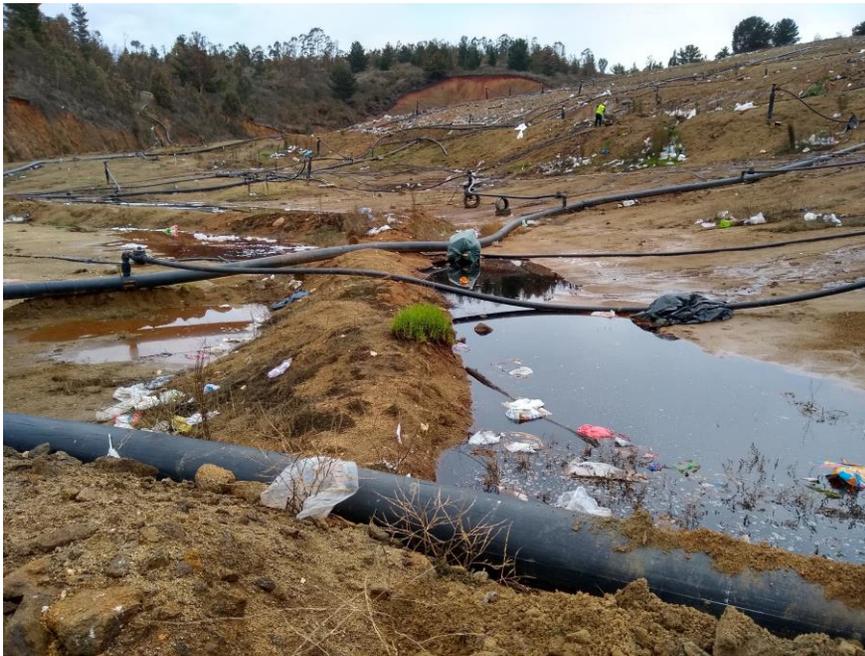
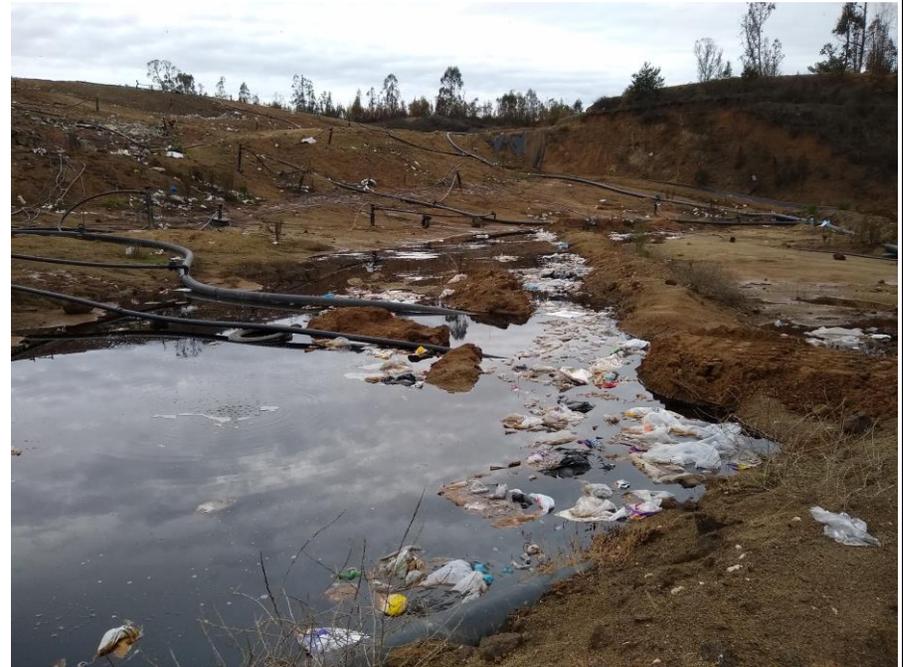
Fotografía 19.	Fecha : 22 de Junio de 2020		Fotografía 20.	Fecha : 22 de Junio de 2020	
Coordenadas DATUM WGS84, Huso 19	Este: 253.472 m.	Norte: 6.334.826 m.	Coordenadas DATUM WGS84, Huso 19	Este: 253.472 m.	Norte: 6.334.826 m.
Descripción Medio de Prueba: Afloramientos de lixiviados en sector del Muro de contención del Relleno, sin cobertura y presencia de fracciones livianas de residuos.			Descripción Medio de Prueba: Afloramientos de lixiviados en sector del Muro de contención del Relleno, sin cobertura y presencia de fracciones livianas de residuos.

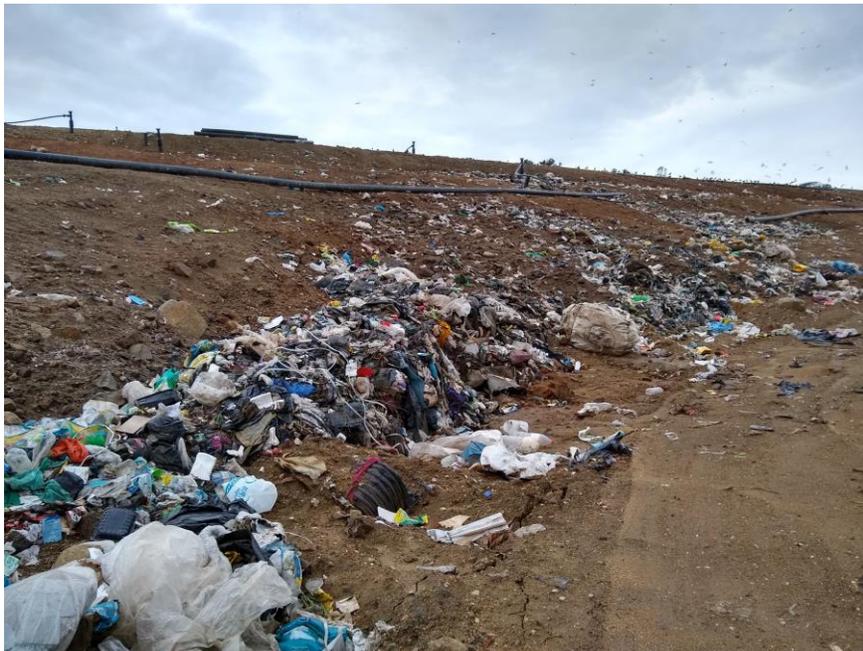
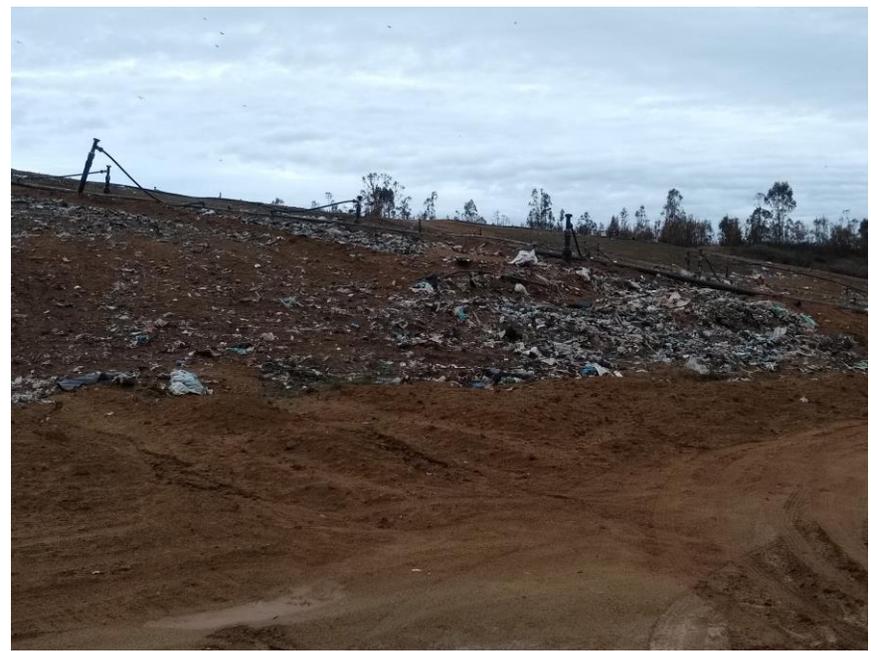
Fotografía 21.	Fecha : 22 de Junio de 2020		Fotografía 22.	Fecha : 22 de Junio de 2020	
Coordenadas DATUM WGS84, Huso 19	Este: 253.622 m.	Norte: 6.334.886 m.	Coordenadas DATUM WGS84, Huso 19	Este: 253.622 m.	Norte: 6.334.886 m.
Descripción Medio de Prueba: Dispersión y afloramiento de residuos sólidos en talud y terrazas del relleno por acción no controlada de zonas con erosión.			Descripción Medio de Prueba: Dispersión y afloramiento de residuos sólidos en talud y terrazas del relleno por acción no controlada de zonas con erosión.

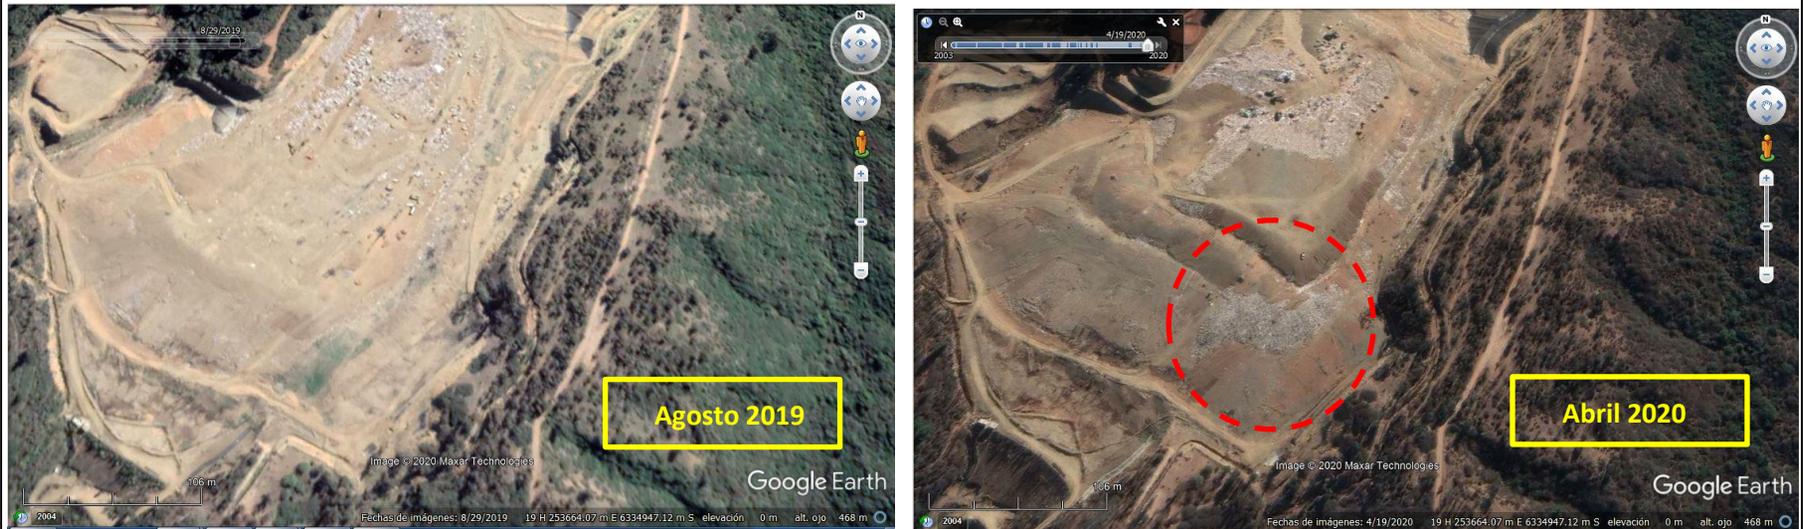
Figura N°8. Comparación del estado en talud y terrazas del relleno entre agosto 2019 y abril 2020. Se evidencia aparición de residuos en talud y terrazas en frente no activo.

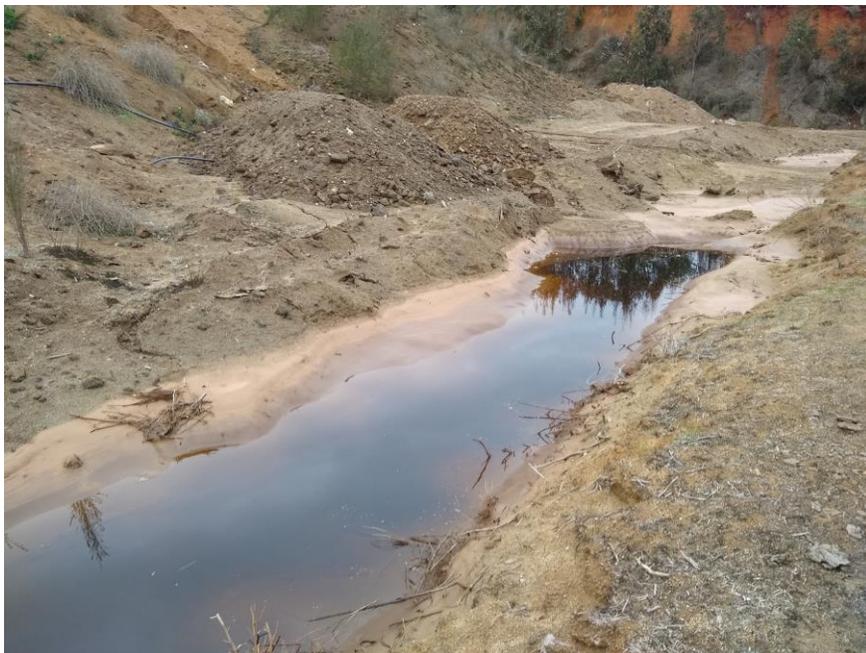
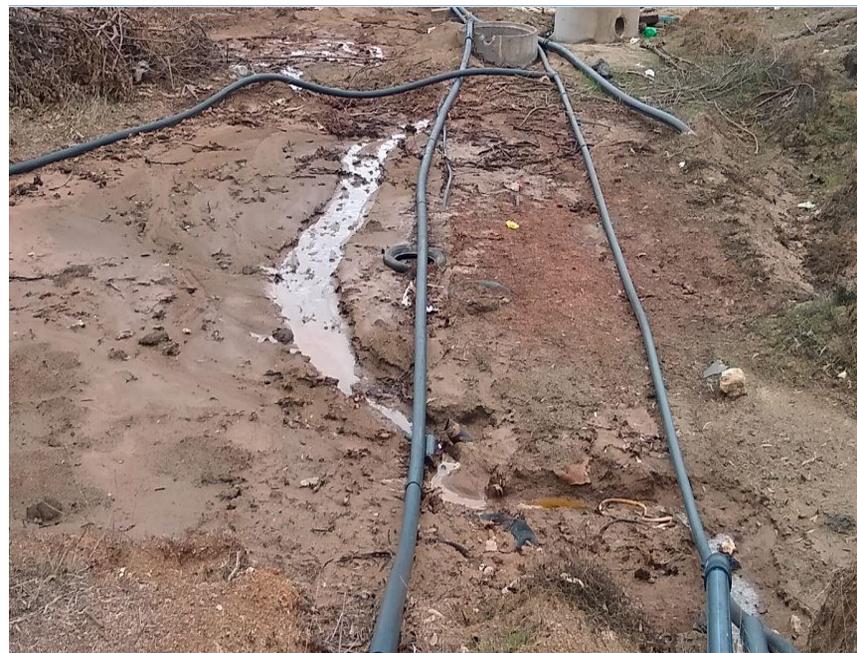
Fotografía 23.	Fecha : 22 de Junio de 2020		Fotografía 24.	Fecha : 22 de Junio de 2020	
Coordenadas DATUM WGS84, Huso 19	Este: 253.952 m.	Norte: 6.335.543 m.	Coordenadas DATUM WGS84, Huso 19	Este: 253.952 m.	Norte: 6.335.543 m.
Descripción Medio de Prueba: Afloramiento y apozamiento de lixiviados en la base del muro del ex vertedero.			Descripción Medio de Prueba: Escurrimiento de lixiviados sin sistema de canalización, desde la base del muro del ex vertedero en dirección al relleno.

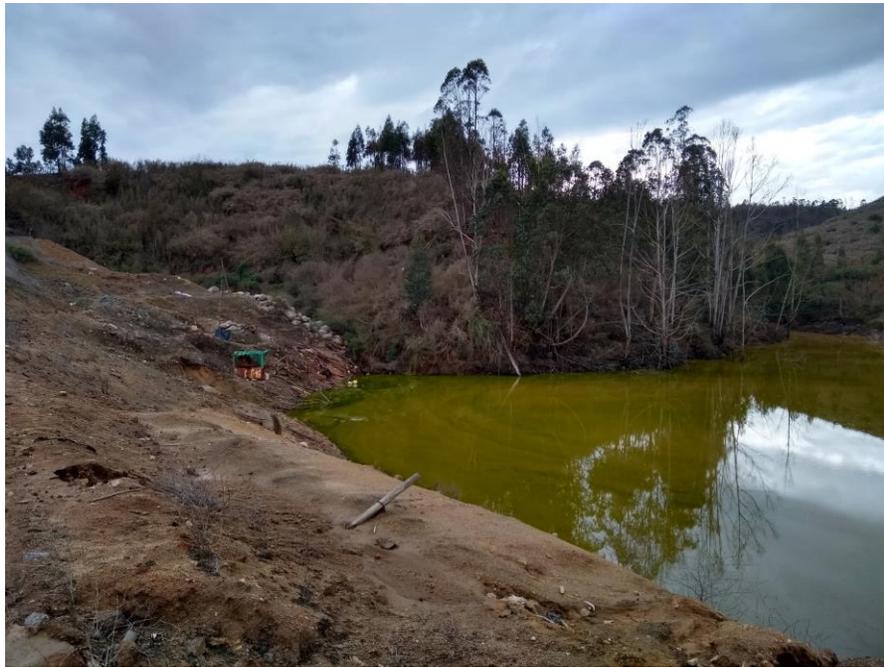
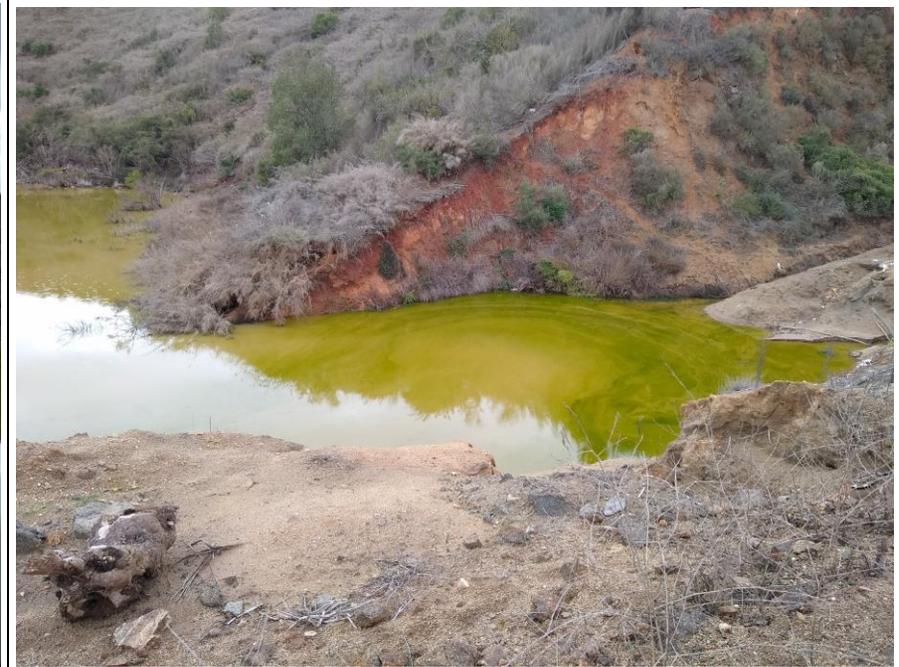
Fotografía 25.	Fecha : 22 de Junio de 2020		Fotografía 26.	Fecha : 22 de Junio de 2020	
Coordenadas DATUM WGS84, Huso 19	Este: 254.168 m.	Norte: 6.336.047 m.	Coordenadas DATUM WGS84, Huso 19	Este: 254.168 m.	Norte: 6.336.047 m.
Descripción Medio de Prueba: Acumulación de aguas en sector denominado Tranque Valencia que limitan con predio del ex vertedero. No existen obras de contención en el lugar.			Descripción Medio de Prueba: Acumulación de aguas en Tranque Valencia, las cuales no cuentan con obras para la evacuación y descarga de estas aguas a través de la quebrada.

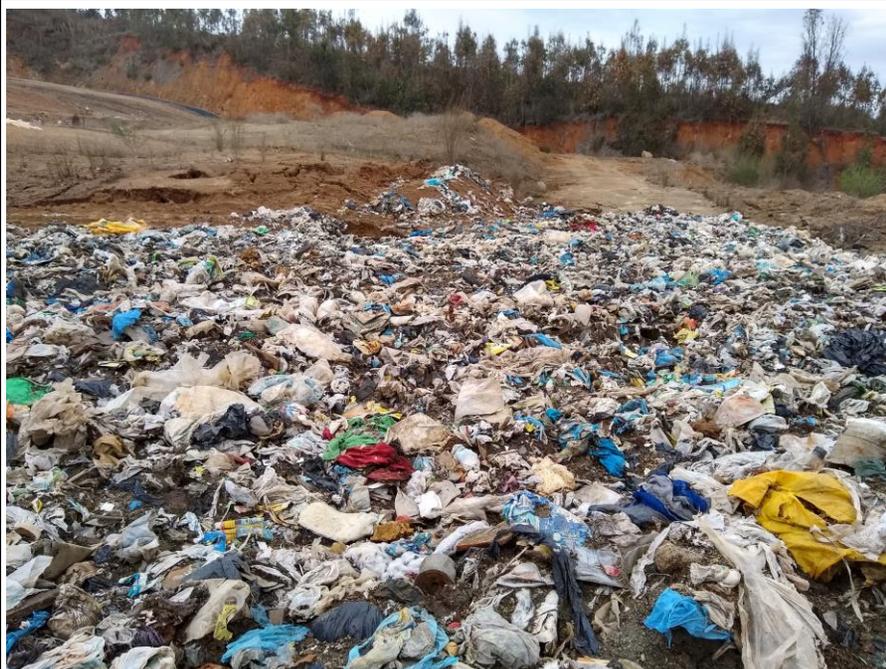
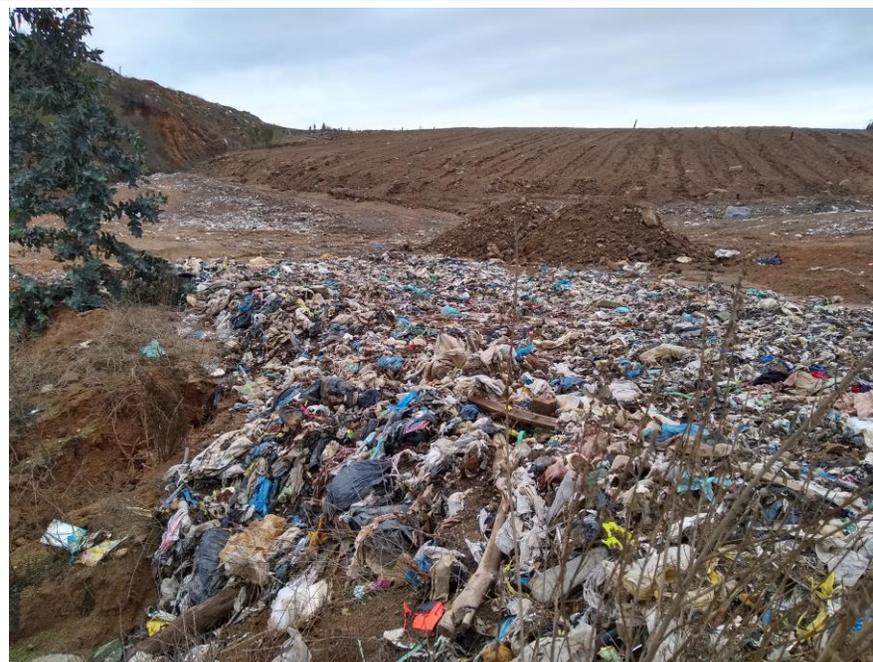
Respecto al manejo de los sólidos, se constató durante la inspección que en una de las plataformas o terrazas ya selladas del Ex Vertedero, se realizó disposición en superficie de abundantes residuos sólidos quedando expuestos sin coberturas. (Fotografías 27 y 28). La evidencia constatada en terreno señala que esta acción es reciente y que se está utilizando el Ex Vertedero para acumular residuos.

Fotografía 27.	Fecha : 22 de Junio de 2020		Fotografía 28.	Fecha : 22 de Junio de 2020	
Coordenadas DATUM WGS84, Huso 19	Este: 253.945 m.	Norte: 6.335.572 m.	Coordenadas DATUM WGS84, Huso 19	Este: 253.945 m.	Norte: 6.335.572 m.
Descripción Medio de Prueba: Evidencia de la disposición de residuos en terraza ya selladas del ex Vertedero, quedando expuestos y sin cobertura.			Descripción Medio de Prueba: Evidencia de la disposición de residuos en terraza ya selladas del ex Vertedero, quedando expuestos y sin cobertura.
