## INFORME TÉCNICO DE FISCALIZACIÓN AMBIENTAL

**MINA LA SUERTE SÜDAMERIKA MINERALS LTDA**

**DFZ-2020-1029-III-RCA**

**AGOSTO 2020**

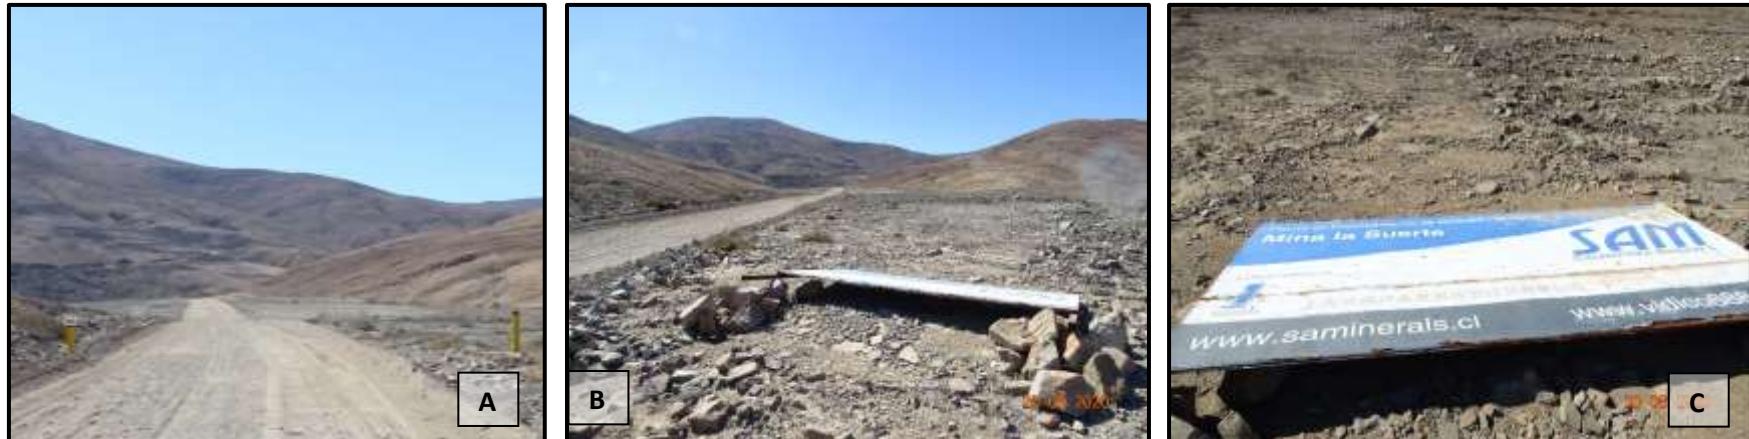
Fotografía 1. Estación N°1 Acceso y control Entrada y Salida de Camiones

Se constata que no existe garita de seguridad o alguna barrera que impida continuar transitando por la Ruta C-149 e ingresar al proyecto (Fotografías 1.A)

En la imagen 1.A se constató que al momento de acceder al área del proyecto por la ruta C-149 no se encuentra instalada la garita de seguridad o alguna medida de control de entrada y salida en esta área.

En las imágenes 1.B y 1.C se observa el letrero de Südamerika minerals – Mina La Suerte en el suelo, a un costado del camino de acceso al Proyecto. Como se puede observar en las imágenes, no existe garita ni romana que controle la entrada y/o salida de los camiones con carga al proyecto.

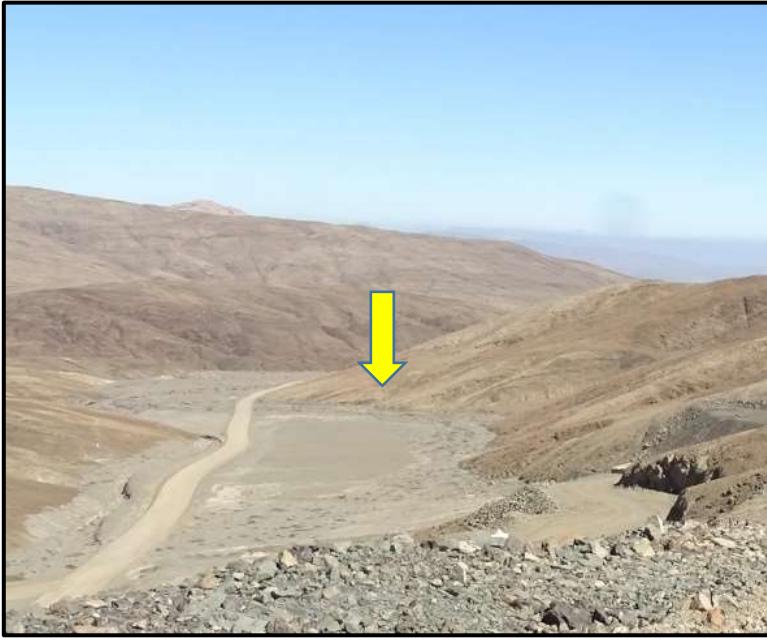
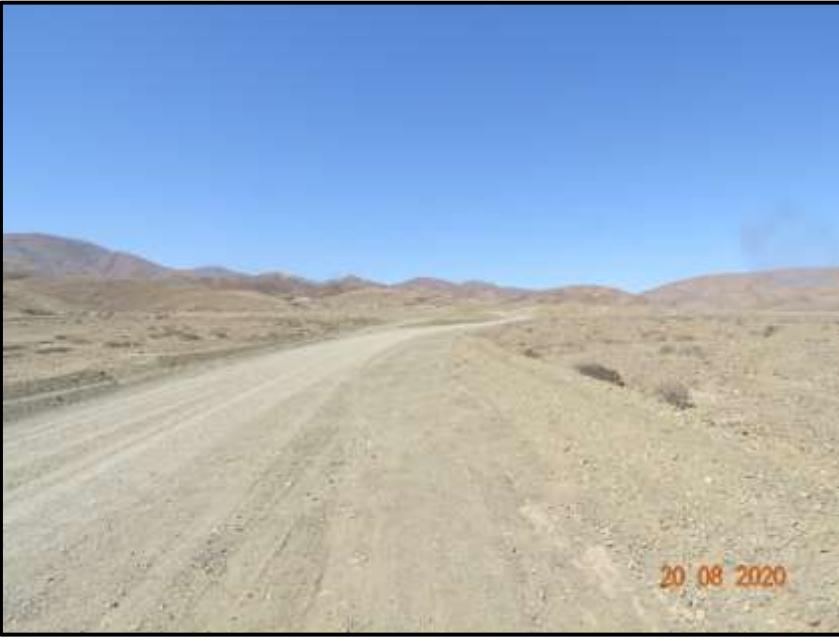
- Estación Planta de Beneficio: se recorre el área de emplazamiento del proyecto constatándose que no se encuentran ninguno de los contenedores, el estanque de petróleo, la garita, el casino-comedor, la sala de primeros auxilios descritos para el área de instalación de faenas en la RCA N°203/2013.
- Tampoco se observó la presencia de una planta de beneficio de minerales y maquinarias asociadas a la ejecución del Proyecto (Fotografía 2).
- Estación Área Desmontes de Hierro: A un costado del área donde, de acuerdo a las coordenadas de la RCA N°203/2013, debiera encontrarse la Planta chancadora se observó la presencia del Desmonte N°1, no se registró la presencia de trabajos o maquinaria en él (Fotografía 4.A).

En el caso de los caminos interiores y de acceso, se pudo constatar que éstos no fueron bischofitados, manteniéndose con suelo natural (Fotografía 3)

<b>Fotografía 2.</b> Vista Panorámica área Planta de Beneficio <b>Coordenadas UTM DATUM WGS84 HUSO 19J</b>		<b>Fecha:</b> 20-08-2020 <b>Coordenadas DATUM WGS84 HUSO 19J</b>	
<b>Descripción del medio de prueba:</b> Se observa en la imagen que en el área correspondiente a la Planta de Beneficio (flecha amarilla) no se encuentran instalaciones y/u obras del proyecto.		<b>Fecha:</b> 20-08-2020 <b>Coordenadas DATUM WGS84 HUSO 19J</b>	
<b>Descripción del medio de prueba:</b> Se constató durante la inspección ambiental que el camino de acceso al proyecto no fue bischofitado.

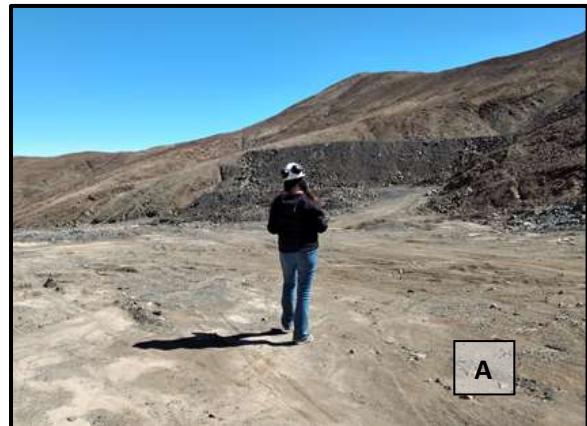
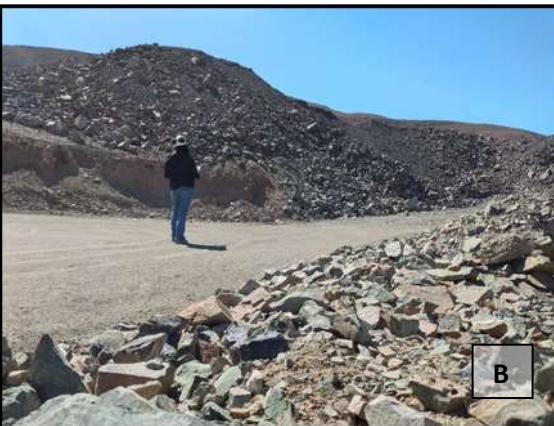
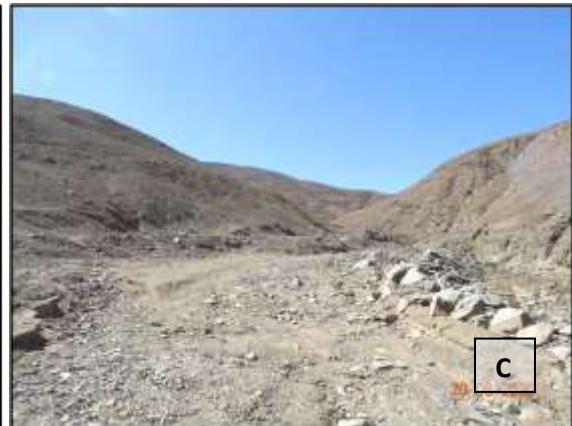
Fotografía 4. Áreas de Desmontes de Hierro

Fotografía 1.A: Desmonte de Hierro N°1 (358.961 m E; 7.085.245 m N)

Fotografía 1.B: Desmonte de Hierro N°2 (359.196 m E; 7.085.309 m N)

Fotografía 1.C: Desmonte de Hierro N°5 (359.090 m E; 7.085.154 m N)

Al recorrer el área de 3 de los cinco desmontes, fue posible constatar que al igual que en la Planta de Beneficio, no se encuentran obras de extracción de mineral, así como infraestructura asociada a ello.

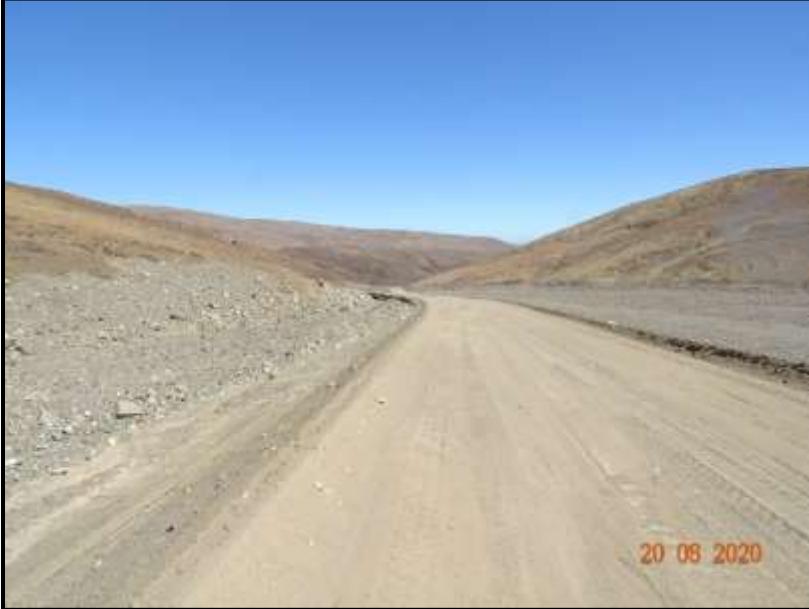
<b>Hecho:</b>	
a. Durante las actividades de inspección, se constató lo siguiente: - Se acudió a uno de los puntos identificados en la RCA N°203/2013 como el lugar donde se encuentra una animita, constatándose que no está presente esta animita en el punto de coordenadas DATUM WGS84 7.085.519 m N y 359.279 m E (Fotografía 5).  <b>Si bien al momento de la inspección ambiental se constató la ausencia de una de las animitas identificadas como hallazgo arqueológico, no es posible determinar si su ausencia corresponde a la ejecución del proyecto, ya que el camino de acceso corresponde a una ruta pública que no tiene control de acceso y el proyecto se encuentra abandonado y cerrado.</b>

<b>Fotografía 5.</b> Zona de Animita – Hallazgo Arqueológico	<b>Fecha:</b> 20-08-2020	
<b>Coordenadas UTM DATUM WGS84 HUSO 19J</b>	<b>Norte:</b> 7.085.519 m	<b>Este:</b> 359.279 m
<p><b>Descripción del medio de prueba:</b>            Durante la inspección ambiental, se constató la ausencia de la animita descrita durante la evaluación ambiental del proyecto como hallazgo arqueológico a un costado del camino.</p>
