INFORME TÉCNICO DE FISCALIZACIÓN AMBIENTAL

TERMINAL MERÍTIMO PORTUARIO ARICA

DFZ-2019-198-XV-RCA

AGOSTO DE 2020

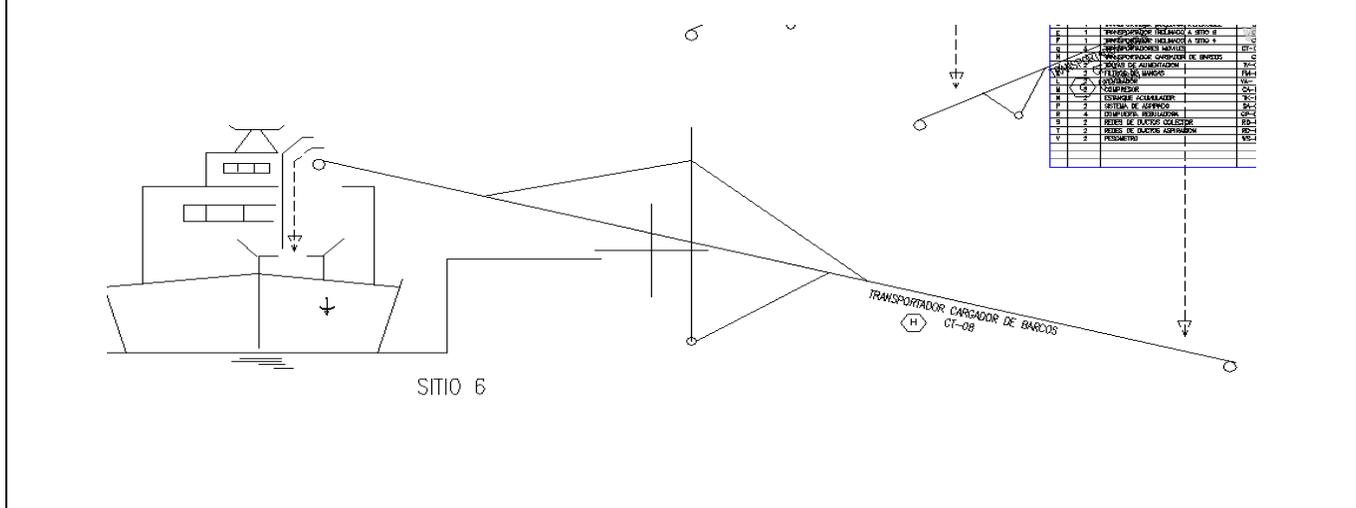
Figura 3. Imagen del proyecto: Detalle de correa CT-08 en circunferencia azul (Fuente: DIA “Terminal Embarque y

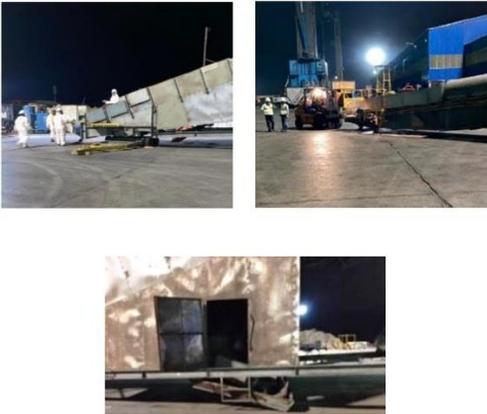
| <p><u>Set 1:</u> Retiro de equipos posterior a la falla, desarme tren de embarque. Posición final CT-08</p> | | <p><u>Set 2:</u> Zona de Tensor de gravedad, cinta recogida y Contrapeso en nivel bajo</p> | |
| <p>Descripción del medio de prueba: Fotografía muestra equipo caído posterior a la falla.</p> | | <p>Descripción de Medio de Prueba: Falla del equipo, se observa el contrapeso caído y la cinta recogida por acción del peso</p> | |

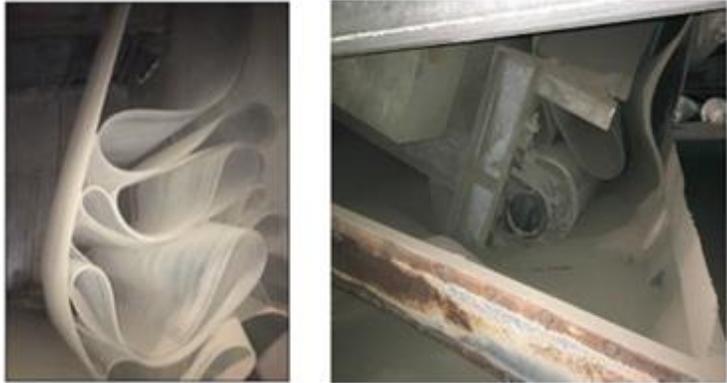
Específicamente existió una detención del tren de embarque de las cintas transportadoras durante el tercer turno del día domingo 12 de abril del 2020 alrededor de las 01:40 horas debido al corte de la banda transportadora de la cinta CT 08 (Stacker), provocando, además la desconexión y caída del contrapeso y polea tensora de gravedad del sistema de tensión de la cinta.

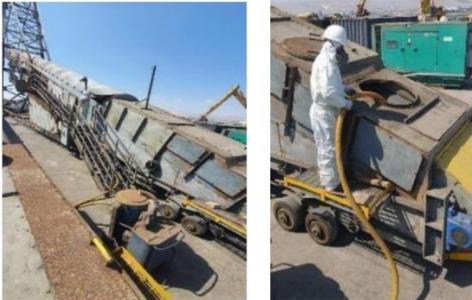
| <p><u>Set 3:</u> Proceso de Limpieza con Aspiradora</p> | | <p><u>Set 5:</u> Proceso de Instalación nueva Banda</p> | |
| <p>Descripción del medio de prueba. Proceso de limpieza interno de la cinta</p> | | <p>Descripción: Instalación nueva cinta continua</p> | |

- Durante el día domingo se efectúa aspirado y limpieza de la zona de protección de la Polea Tensora y de la zona superior de tránsito de la carga, a fin de efectuar los próximos trabajos en zonas limpias. Posteriormente el material que quedó en la cinta fue aspirado y derivado al interior del TEAGM.

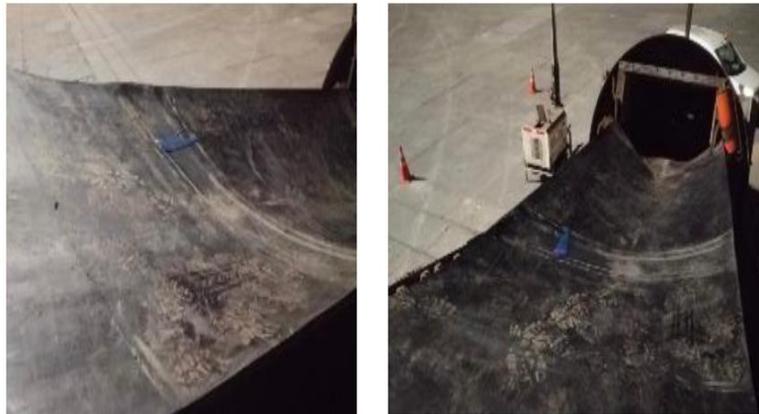
Set 7: Término de Instalación y empalme de Cinta

Descripción del medio de prueba: Fotografía muestra instalación de nueva cinta.

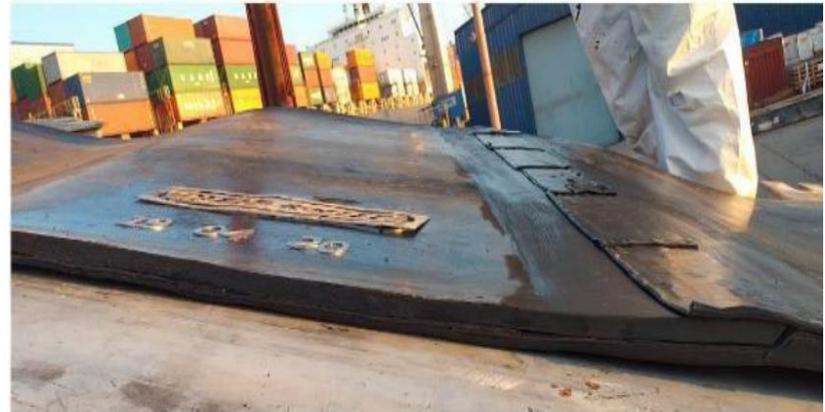
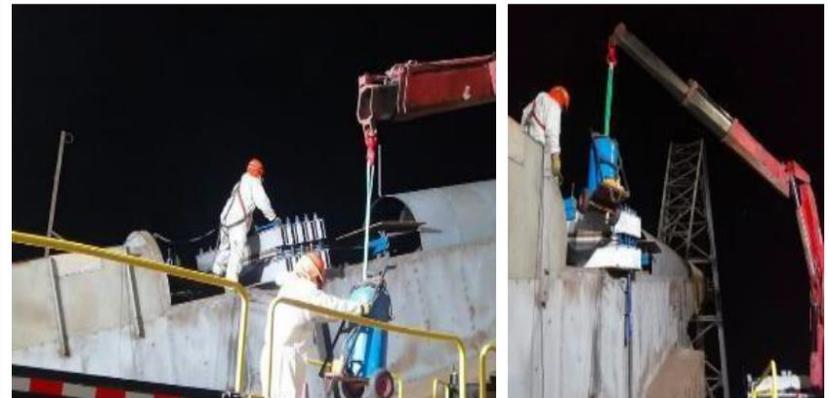
Set 6: Proceso de Empalme y Vulcanizado en Caliente con Planchas

Descripción de Medio de Prueba: instalación y empalme de nueva cinta.
