## INFORME DE FISCALIZACIÓN

**SOCIEDAD COMERCIAL SERCOAMB LIMITADA  
SERCOAMB TOBALABA**

**DFZ-2020-2725-XIII-RET**

**03 de septiembre de 2020**

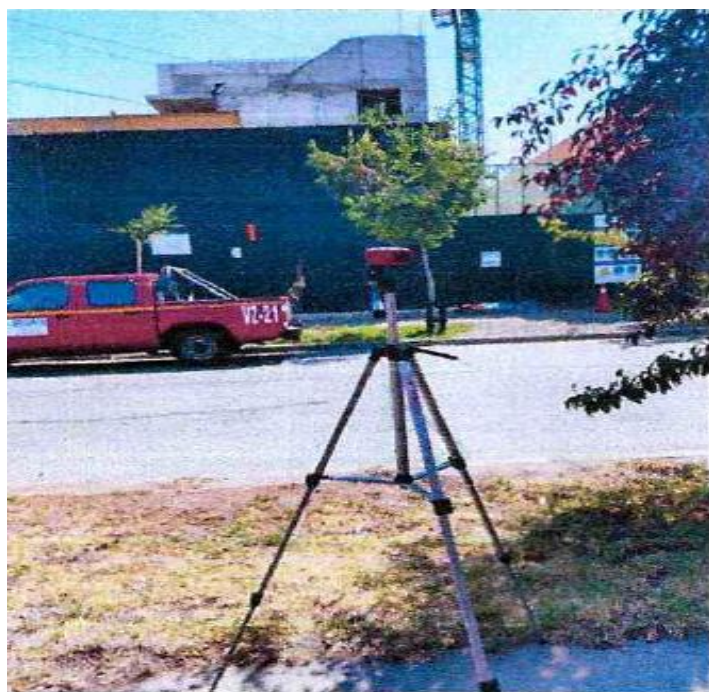
**Figura N°1:** Anexo 4 del Reporte Técnico. Fotografías punto de medición: Punto 1 República de Cuba N° 2517. Se observa que la medición se realiza fuera del receptor.

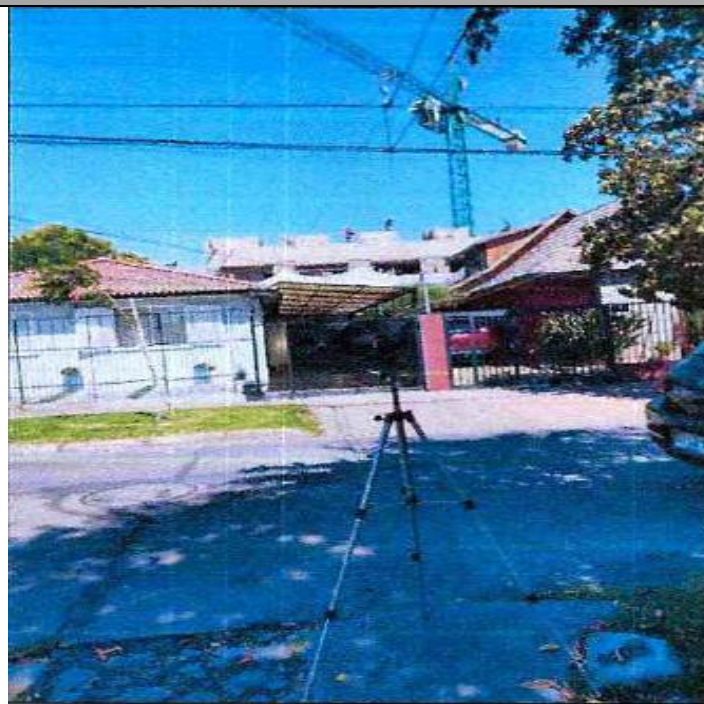
**Figura N°2:** Anexo 4 del Reporte Técnico. Fotografías punto de medición: Punto 2 Dinamarca N° 1967. Se observa que la medición se realiza fuera del receptor y en la vereda del frente del receptor.

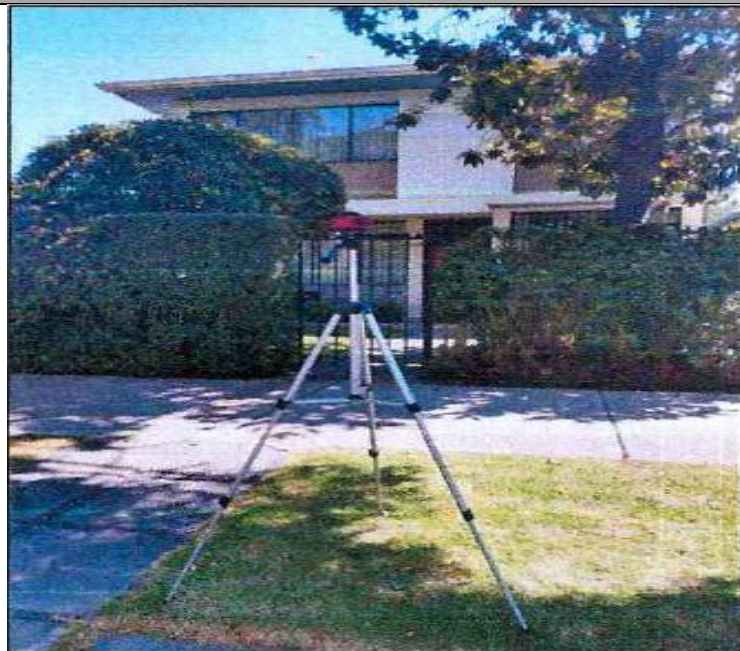
**Figura N°3:** Anexo 4 del Reporte Técnico. Fotografías punto de medición: Punto 3 Arturo Medina N° 3819. Se observa que la medición se realiza fuera del receptor.
