INFORME TÉCNICO DE FISCALIZACIÓN AMBIENTAL

PLANTA STANDARD WOOL S.A.

DFZ-2020-402-XII-RCA

SEPTIEMBRE 2020

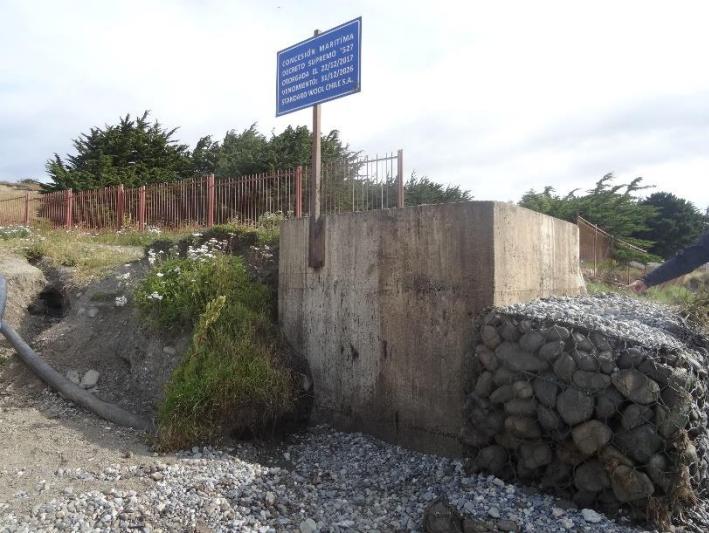
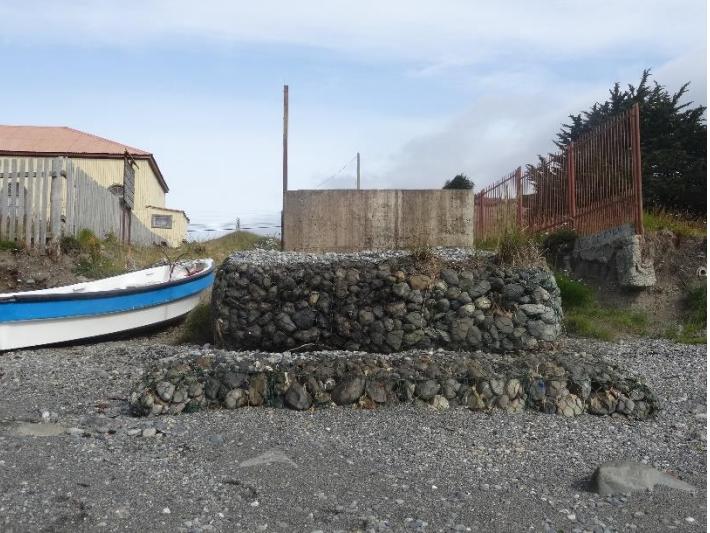
Número de hecho constatado: 1	Estación N°: 1
Documentación Revisada: No aplica.	
Exigencia (s):	
Considerando 3.3.2 RCA N°004/2007 [...] Durante el funcionamiento de la planta de proceso no se descarga ningún efluente al terreno, ni a napas de agua subterránea.	
Considerando 3.4.4 RCA N°004/2007 [...] El líquido, libre de sólidos va al sistema de alcantarillado interno de la planta, para posteriormente mezclarse con la descarga continua de la tina de enjuague del lavadero. Esta mezcla final, entra a una cámara de inspección para luego pasar a través de del emisario submarino hacia el mar, descargándose por fuera de la zona de protección litoral. [...]	
Hecho (s): a. Durante las actividades de inspección, se constató lo siguiente: - Se inspeccionó el sector del borde costero, donde se emplaza la última cámara del emisario de descarga de efluentes de la empresa Standard Wool Chile S.A., constatándose la inexistencia de rebases o escurrimientos de riles desde dicha cámara (Ver fotografías 1 y 2). - En relación a lo anterior, se observó que en la periferia de la cámara la presencia de trozos de lana de textura aceitosa y coloración café oscura. Del mismo modo, el terreno aledaño a la cámara se encontraba blando, sin compactar, y cubierto de grava. Al remover la capa superficial, se observó la existencia de trozos de lana bajo esta superficie, los cuales correspondieron a hallazgos aislados y de baja relevancia ambiental.

Fotografía 1.	Fecha: 29-01-2020		Fotografía 1.	Fecha: 29-01-2020	
Coordenadas UTM DATUM WGS84 HUSO 19	Norte: 4119736	Este: 375716	Coordenadas DATUM WGS84 HUSO 19	Norte: 4119736	Este: 375716
Descripción del medio de prueba: Vista general última cámara de inspección del sistema de tratamiento de Riles en borde costero, previa descarga a través de emisario submarino.			Descripción del medio de prueba: Vista general última cámara de inspección del sistema de tratamiento de Riles en borde costero, previa descarga a través de emisario submarino.
