## INFORME TÉCNICO DE FISCALIZACIÓN AMBIENTAL

### RELLENO SANITARIO E INDUSTRIAL COPIULEMU

DFZ-2019-138-VIII-RCA

Incluye análisis de Denuncias 165-VIII-2018, 166-VIII-2018,  
167-VIII-2018, 168-VIII-2018, 143-VIII-2019

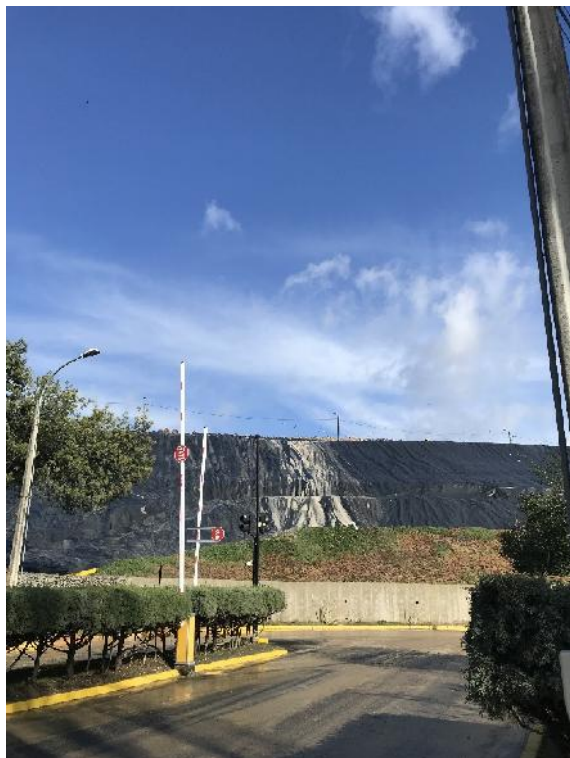
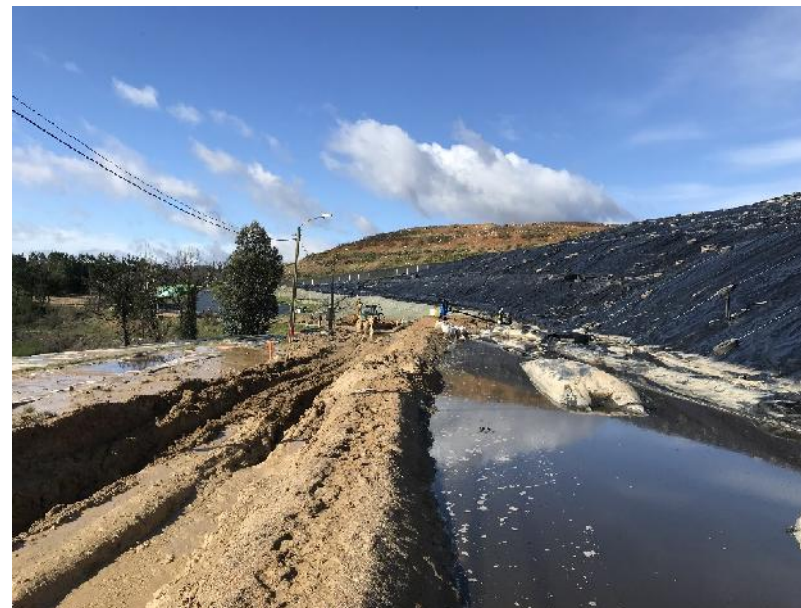
| <b>Descripción del medio de prueba:</b><br>Evidencias de escurrimiento de lixiviados desde relleno sanitario Hidronor hacia ruta Concepción Cabrero. | | | <b>Descripción del medio de prueba:</b><br>Camino adyacente a talud norte anegado con presencia de máquina retroexcavadora trabajando en su reposición. | | |

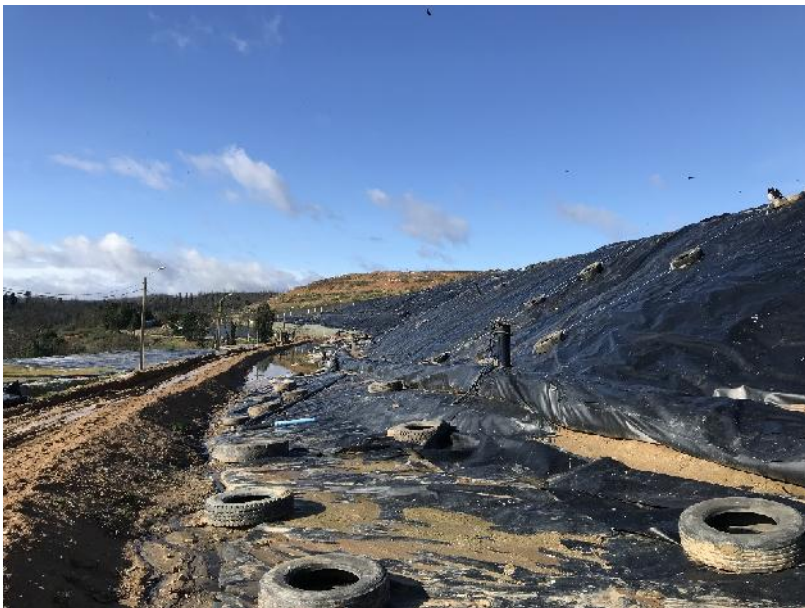
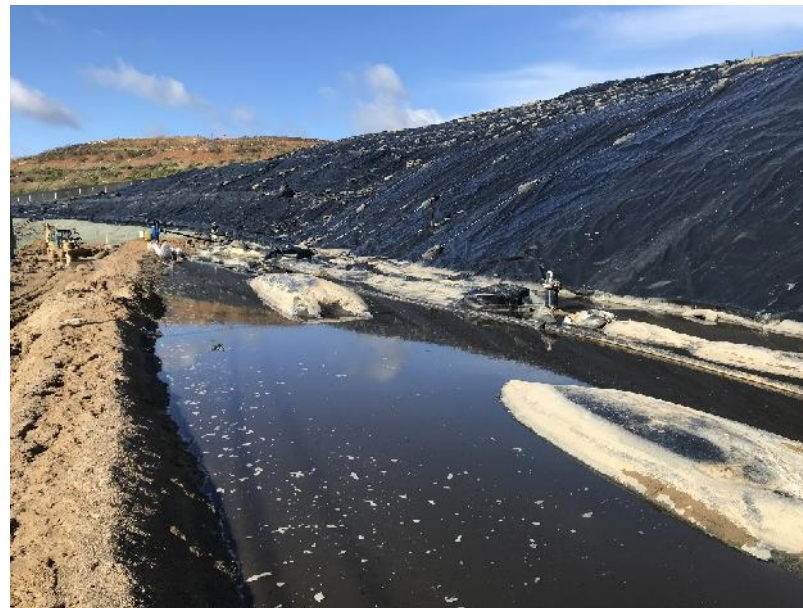
**Fotografía 3.**

Sección provisoriamente reparada con residuos líquidos contenidos y siendo bombeados al sistema de tratamiento del relleno sanitario

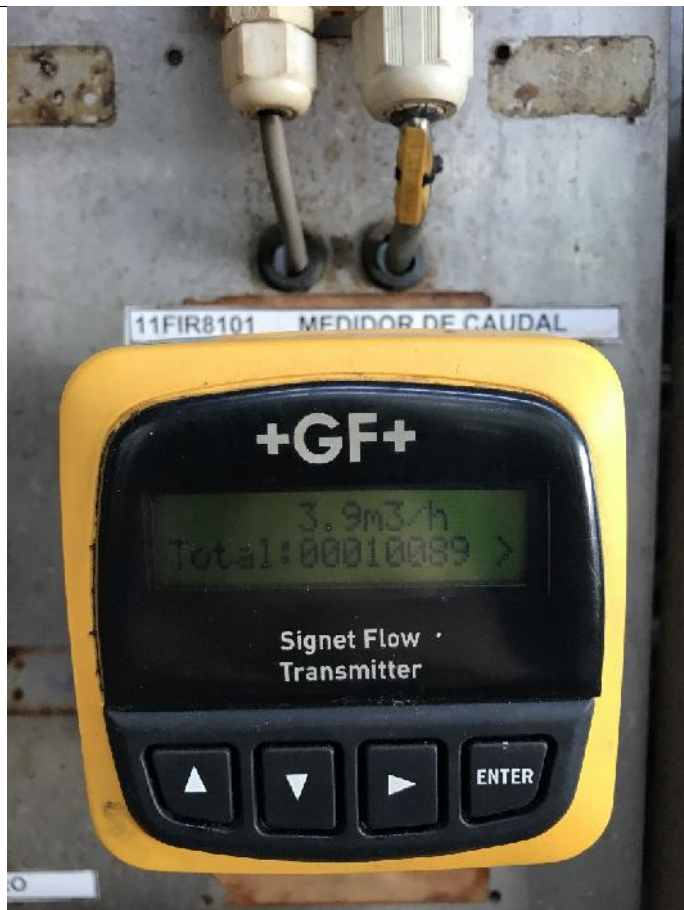
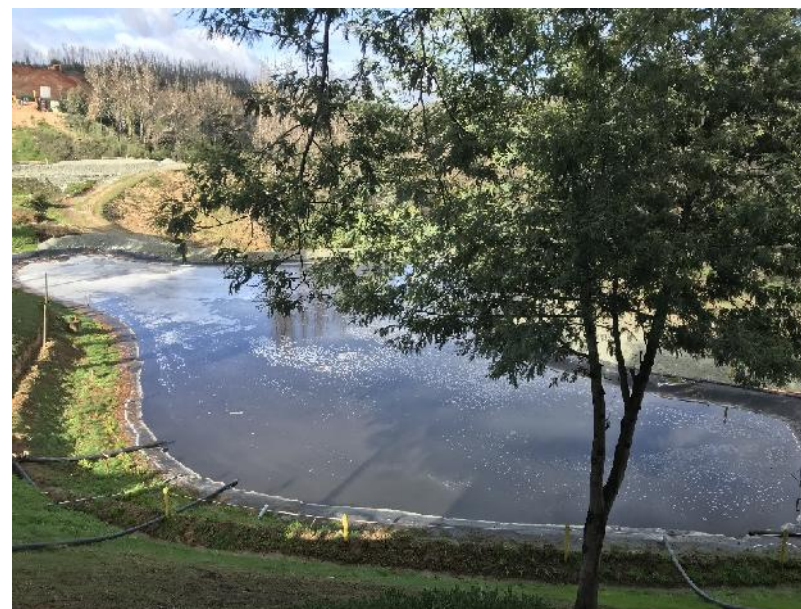
| <b>Descripción del medio de prueba:</b><br>Planta de tratamiento se encuentra operando, ingresando un caudal de 8 m3/h y generando un permeado de 3,9 m3/h | | | <b>Descripción del medio de prueba:</b><br>Piscinas de almacenamiento de lixiviados, No se observan rebalses o escurrimientos desde las piscinas de almacenamiento de lixiviados | | |

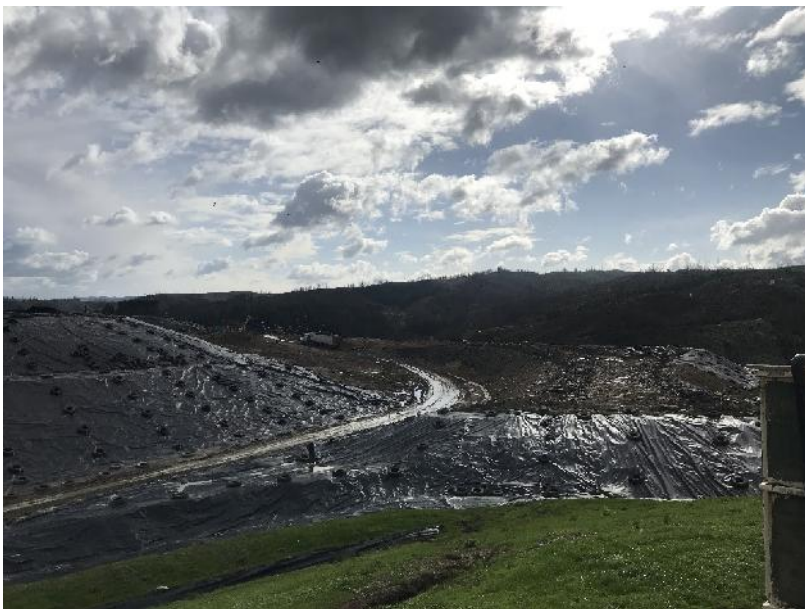
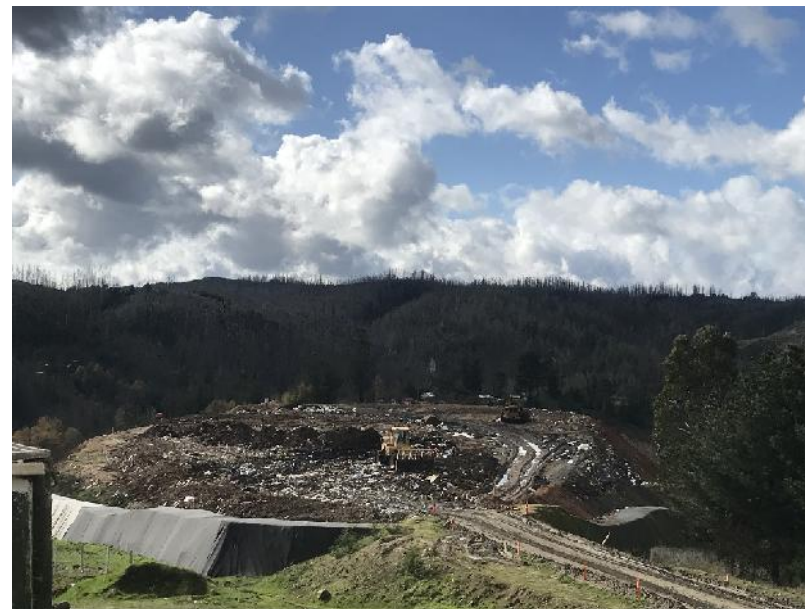
| <b>Descripción del medio de prueba:</b><br>Relleno sanitario, no se observan escurrimientos desde dichos puntos del depósito hacia el exterior | | | <b>Descripción del medio de prueba:</b><br>Depósito de seguridad (etapa 3). No se observan escurrimientos desde dichos puntos del depósito hacia el exterior | | |

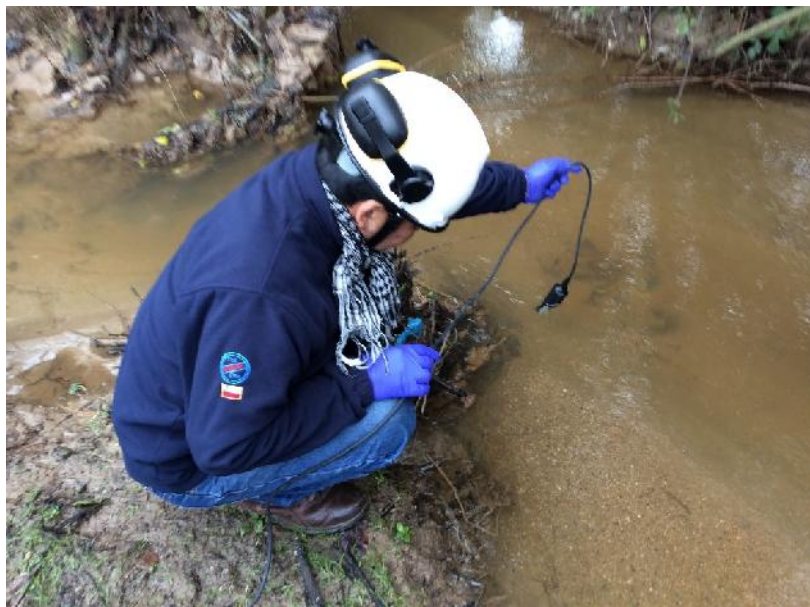
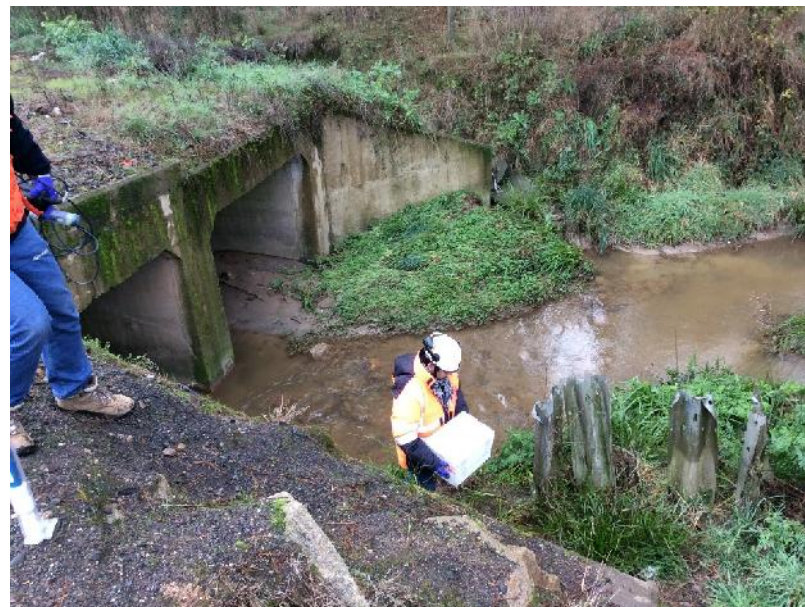
| <b>Descripción del medio de prueba:</b><br>Estero El Rabito, aguas arriba del escurrimiento de residuos líquidos ocurrido el día 24 de junio de 2019, desde el relleno sanitario Hidronor | | | | <b>Descripción del medio de prueba:</b><br>Toma de muestra de aguas superficiales del estero Curapalihue, aguas abajo del escurrimiento de residuos líquidos ocurrido el día 24 de junio de 2019 | | | |

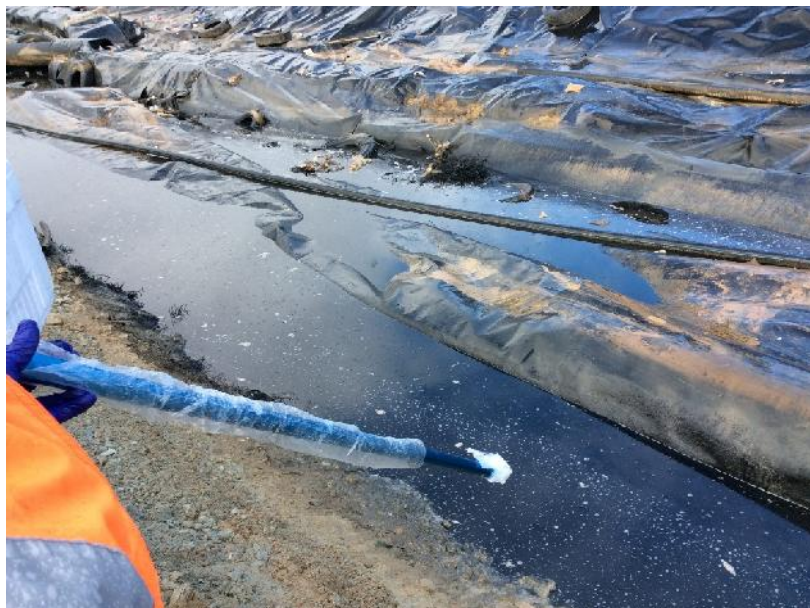
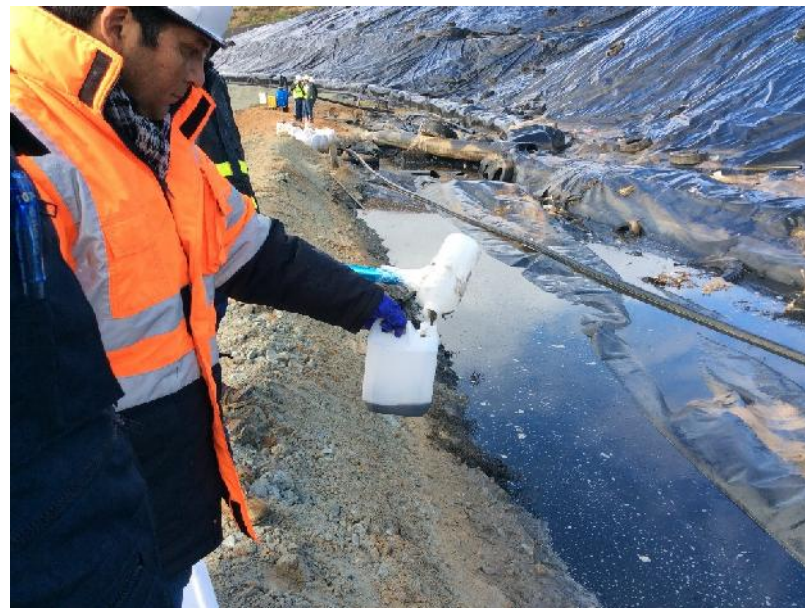
| <b>Descripción del medio de prueba:</b><br>Toma de muestra desde el dren de lixiviados, ubicado en el talud norte del relleno sanitario | | | <b>Descripción del medio de prueba:</b><br>Toma de muestra desde el dren de lixiviados, ubicado en el talud norte del relleno sanitario | | |

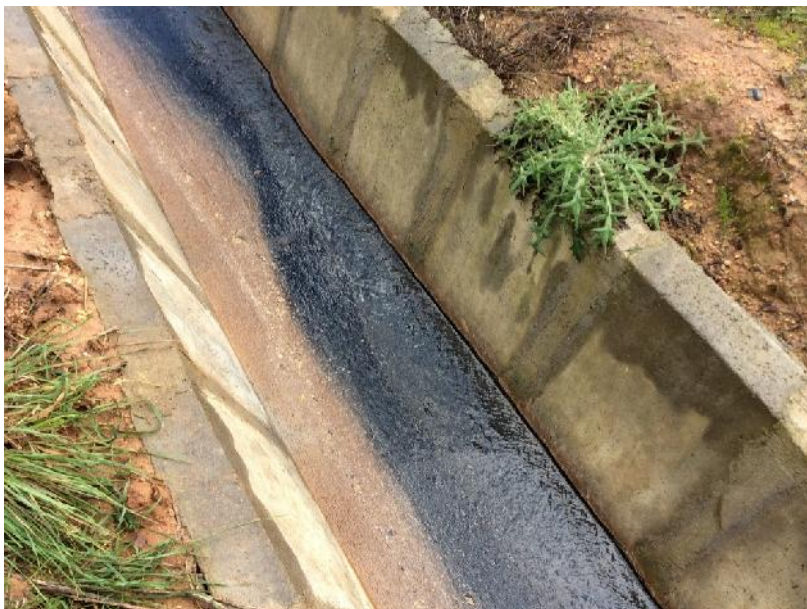
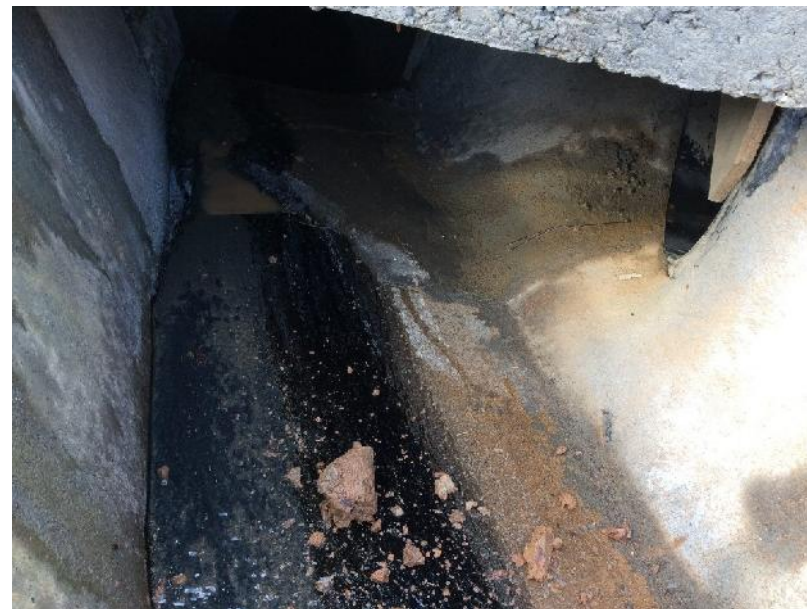
**Fotografía 13.**

En la canaleta de hormigón que conduce las aguas lluvias desde el relleno sanitario, se observó escurrimiento menor de aguas lluvias, sin embargo, tanto en el fondo como en paredes de la canal, se observa una coloración oscura, característica de los residuos líquidos del relleno sanitario

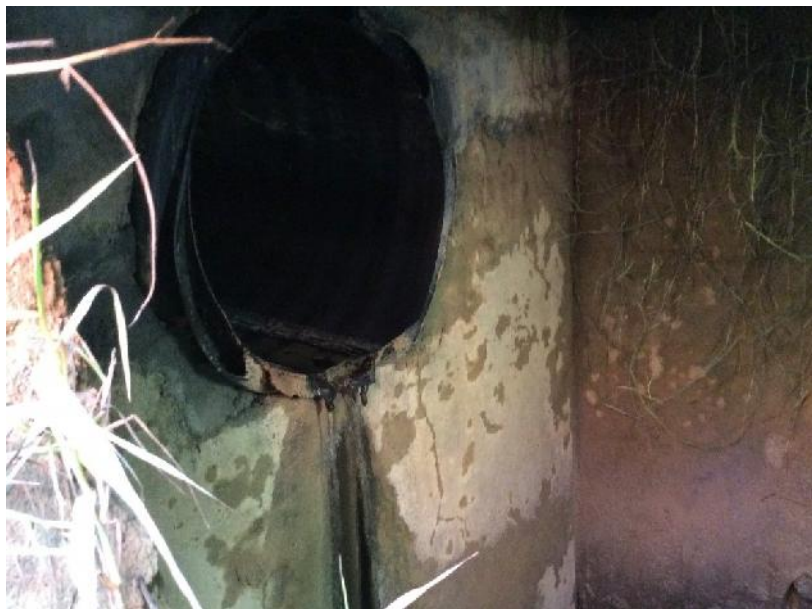
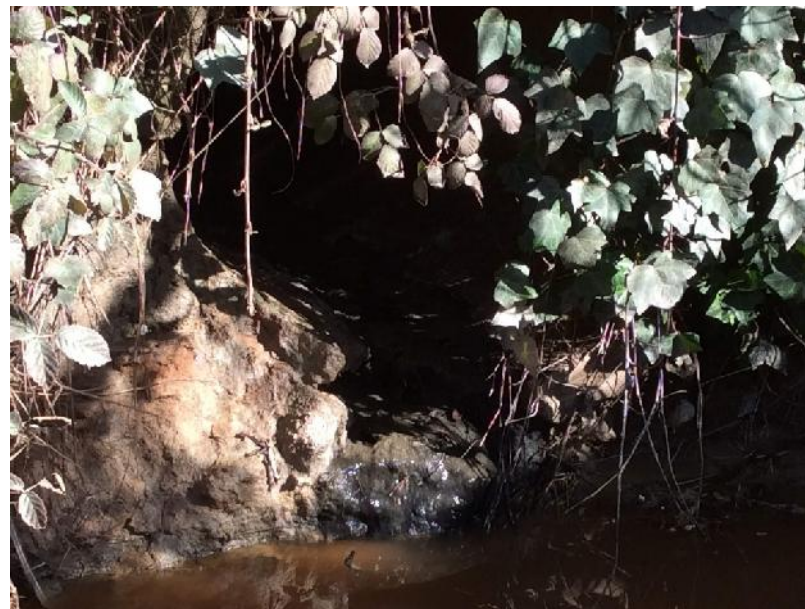
**Fotografía 15.**

Descarga de las aguas lluvias de la UF, al estero El Rabito, el cual se encuentra a un costado del camino O-672. En el punto de descarga, se observan evidencias de presencia de lixiviados, hasta alcanzar el atravesio de la ruta 146

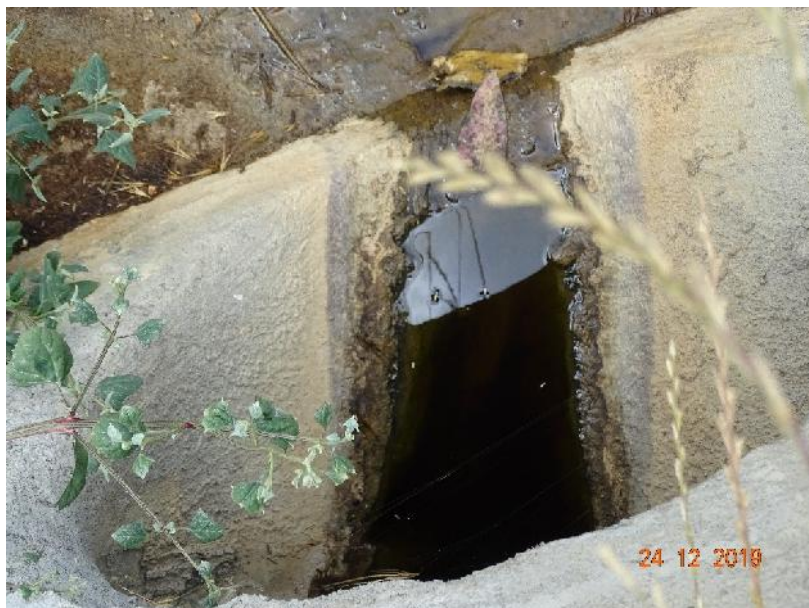
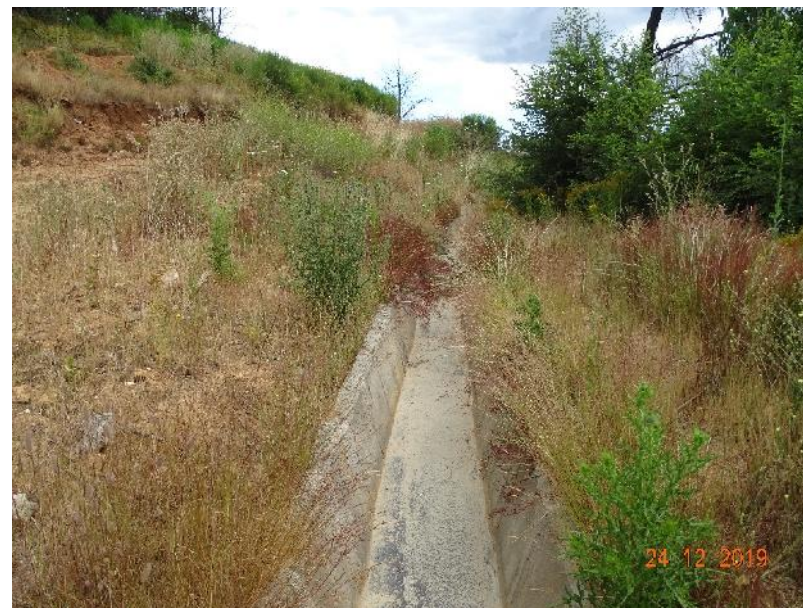
**Fotografía 17.**

Sector norte de relleno sanitario y depósito de seguridad, se observa sistema de conducción de aguas lluvias, que atraviesa desde cámara de inspección al pie del talud, a canaleta de aguas lluvias, el cual tiene presencia de líquido de color oscuro sin olor, apoyado al comienzo de la canaleta, la cual aguas abajo se encuentra seca.

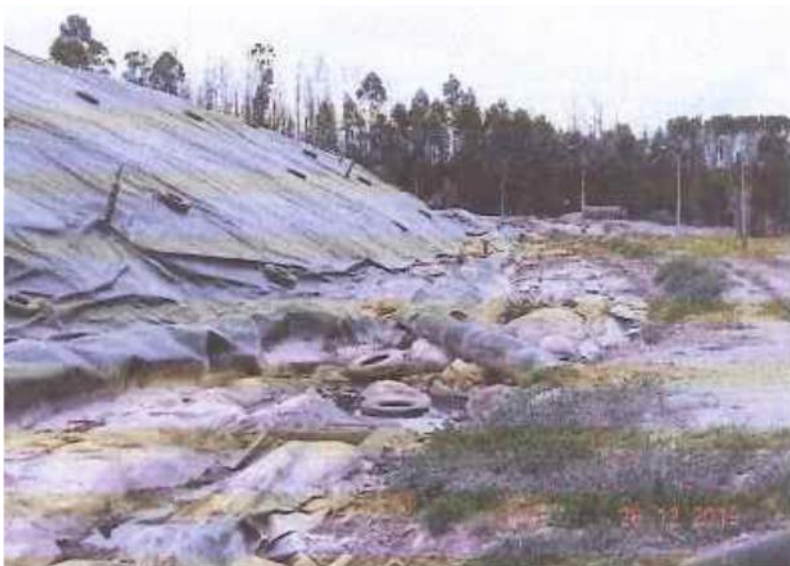
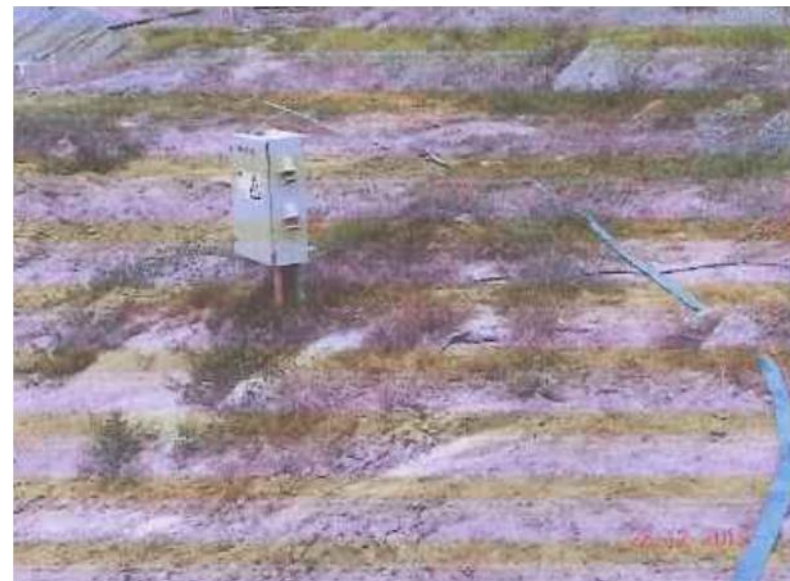
| <b>Descripción del medio de prueba:</b><br>Dren de acumulación de lixiviados al pie del talud norte de relleno sanitario | | | <b>Descripción del medio de prueba:</b><br>Línea de bombeo de lixiviados desde dren de acumulación a PTOI | | |

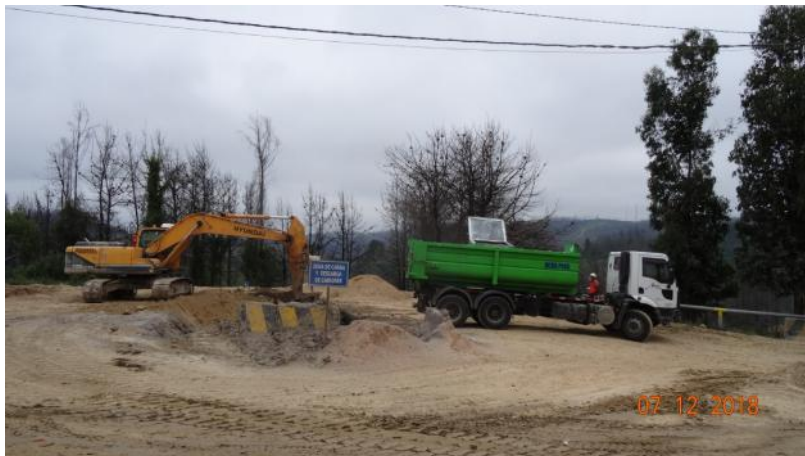
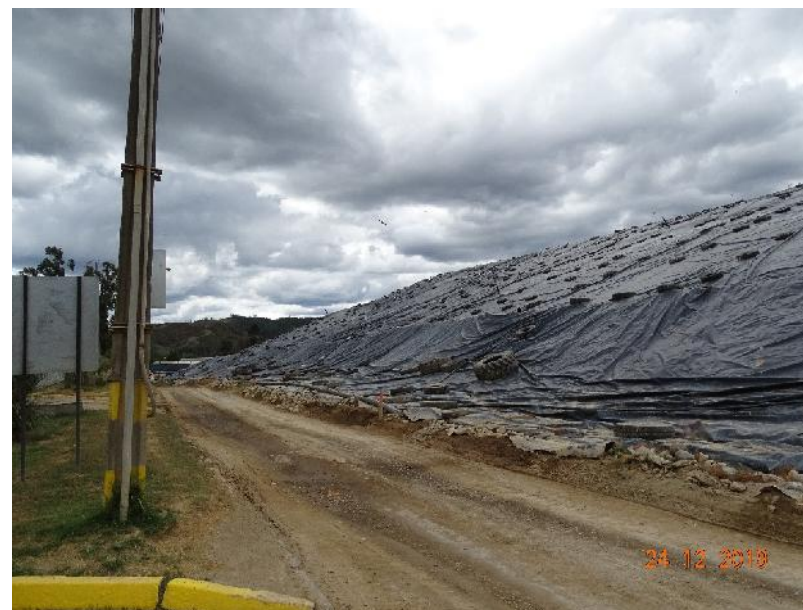
| <b>Descripción del medio de prueba:</b><br>"Calzo urbano", donde se observó un camión batea con 14 toneladas de capacidad, realizando la mezcla de lodos con material árido | | | | <b>Descripción del medio de prueba:</b> | | | |
