INFORME TÉCNICO DE FISCALIZACIÓN AMBIENTAL

FAENA MINERA CERRO COLORADO

DFZ-2020-3445-I-RCA

SEPTIEMBRE 2020

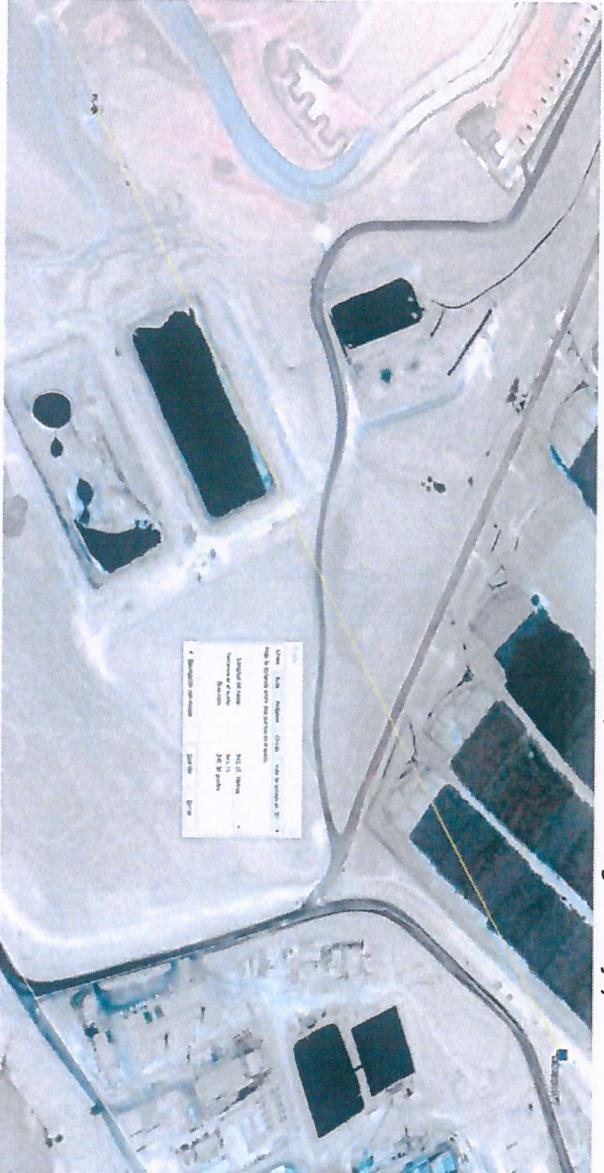
Nº Hecho constatado	Materia específica objeto de la fiscalización ambiental	Resultados/Hallazgo																																							
	<p data-bbox="1351 876 1379 1717">Figura N°1. Ubicación Cámara N°7 y Pozo PL-9A (940 metros aguas abajo).</p>

Nº Hecho constatado	Materia específica objeto de la fiscalización ambiental	Resultados/Hallazgo
		<p>c.1).</p> <ul style="list-style-type: none"> • Se informó situación a Brigada de Emergencia de CMCC. • Se activó código emergencia 3 (Emergencia ambiental, derrame de sustancia peligrosa) y se informó vía radial. • Se segregó el área afectada en cámara N°7 (acción alineada con punto c.2). • Se coordinó armado de pretilles de contención para el derrame en el camino. Se adicionó cal en base de pretil y en sector de cámara N°7 (acción alineada con punto c.2). • Las tierras mezcladas con ácido fueron retiradas y dispuestas en pilas de lixiviación Planta 1 (acción alineada con punto c.3). <p>Cabe destacar que el tiempo total de control de la emergencia desde la detección del derrame hasta su completa contención fue de aproximadamente 2 horas con 5 minutos, tal como se indica en el Informe de la Brigada de Emergencia presentado en Anexo 3.</p> <p>Complementariamente, en Anexo 8 se acompaña registro fotográfico, con las medidas implementadas para la contención del derrame.</p> <p>Finalmente, se indica que no se ejecutó el punto c.4) dado que este proceso de lixiviación Planta 1 no tiene asociado por RCA³ un plan de monitoreo de pozos de alerta temprana. De lo anterior, no aplica la medida de aumento de frecuencia de monitoreo. Sin perjuicio de ello, se ha revisado la calidad de aguas subterráneas en un pozo vecino, según se pasa a exponer.</p> <p>Para estos efectos, se utilizó la información del pozo PL-9A (coordenadas UMT WGS 84: 471.169,90 m E, 7.781.309,15 m S), ubicado aproximadamente a 940 metros aguas debajo de la cámara N°7 (ver Figura N°1).</p>

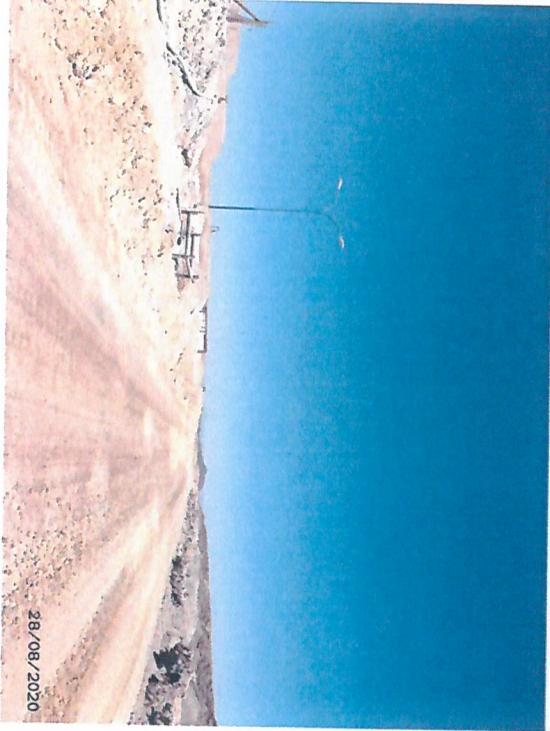
Nº Hecho constatado	Materia específica objeto de la fiscalización ambiental	Resultados/Hallazgo
	<p>6. Del examen de información de la documentación revisada, es posible indicar que:</p> <ul style="list-style-type: none"> ■ El incidente ocurrido a las 20:21 horas del día 14 de junio de 2020, correspondió al derrame de aproximadamente 3,26 m³ de ácido sulfúrico en el camino al costado de la Pila de Lixiviación Planta N°1, cuyo flujo provenía desde la Cámara 7, afectando un área estimada de 100,8 m² de suelo tipo industrial, correspondiente a un camino interno secundario de la faena (Imagen A). <p>Según lo informado por el Titular en la sección “4. Desarrollo cronológico”, del documento denominado “Bitácora de Emergencia – Informe Folio N°14” la emergencia fue controlada a las 22:26 horas del mismo día, logrando la</p>	<p>e. Acreditar el estado de las labores de limpieza a la fecha, detallando las actividades pendientes y entregando un cronograma de las mismas.</p> <p>Las labores de limpieza se dieron por finalizadas el 15 de junio de 2020, a un día de ocurrido el evento, no quedando actividades pendientes ni material por retirar del sector. Se iniciaron tan pronto el personal de Brigada de Emergencia CMCC informó sobre la contención y confinamiento del derrame. El cronograma de limpieza fue ejecutado según se presenta en Anexo 10. La actual condición del camino interno se presenta en Imagen N°1.</p> <p><i>Imagen N°1: Camino interno condición actual (Fotografía al 28/08/2020).</i></p>

Nº Hecho constatado	Materia específica objeto de la fiscalización ambiental	Resultados/Hallazgo
	<p>contención del ácido sulfúrico derramado. Señalando además que posteriormente se procedió a retirar el material contaminado en los caminos secundarios, remplazándolo con material estéril, cuyos trabajos finalizaron a las 08:00 AM del día 15 de junio 2020 (día siguiente).</p> <ul style="list-style-type: none"> Respecto al Plan de Contingencias desarrollado ante la emergencia, se detalló que el área correspondiente al derrame forma parte de la RCA N°16/2008 “Optimización Instalaciones de Proceso”, el cual no cuenta con un Plan de Prevención de Contingencias y Emergencias asociado. Sin embargo, este evento fue tratado de acuerdo al documento “Plan de Prevención de Contingencias Y Plan de Emergencias” de la RCA N°69/2015 “Proyecto Continuidad Operacional Cerro Colorado”, específicamente según lo indicado en el punto 7.1.6, “Medidas de Prevención y Contingencia en Tuberías de Proceso”. De acuerdo a las fotografías proporcionadas por el Titular, correspondientes al momento de ocurrido el incidente, día posterior cuando finalizaron las labores de limpieza del área y aquellas actuales de fecha 25-08-2020 (Fotografías 1 a 8), es posible indicar que se logró la contención completa del derrame y el confinamiento del material contaminado, ya que las áreas que fueron afectadas se observan sin líquidos similares a los del derrame y no se constató la afectación a suelo ni tampoco a flora y/o vegetación.

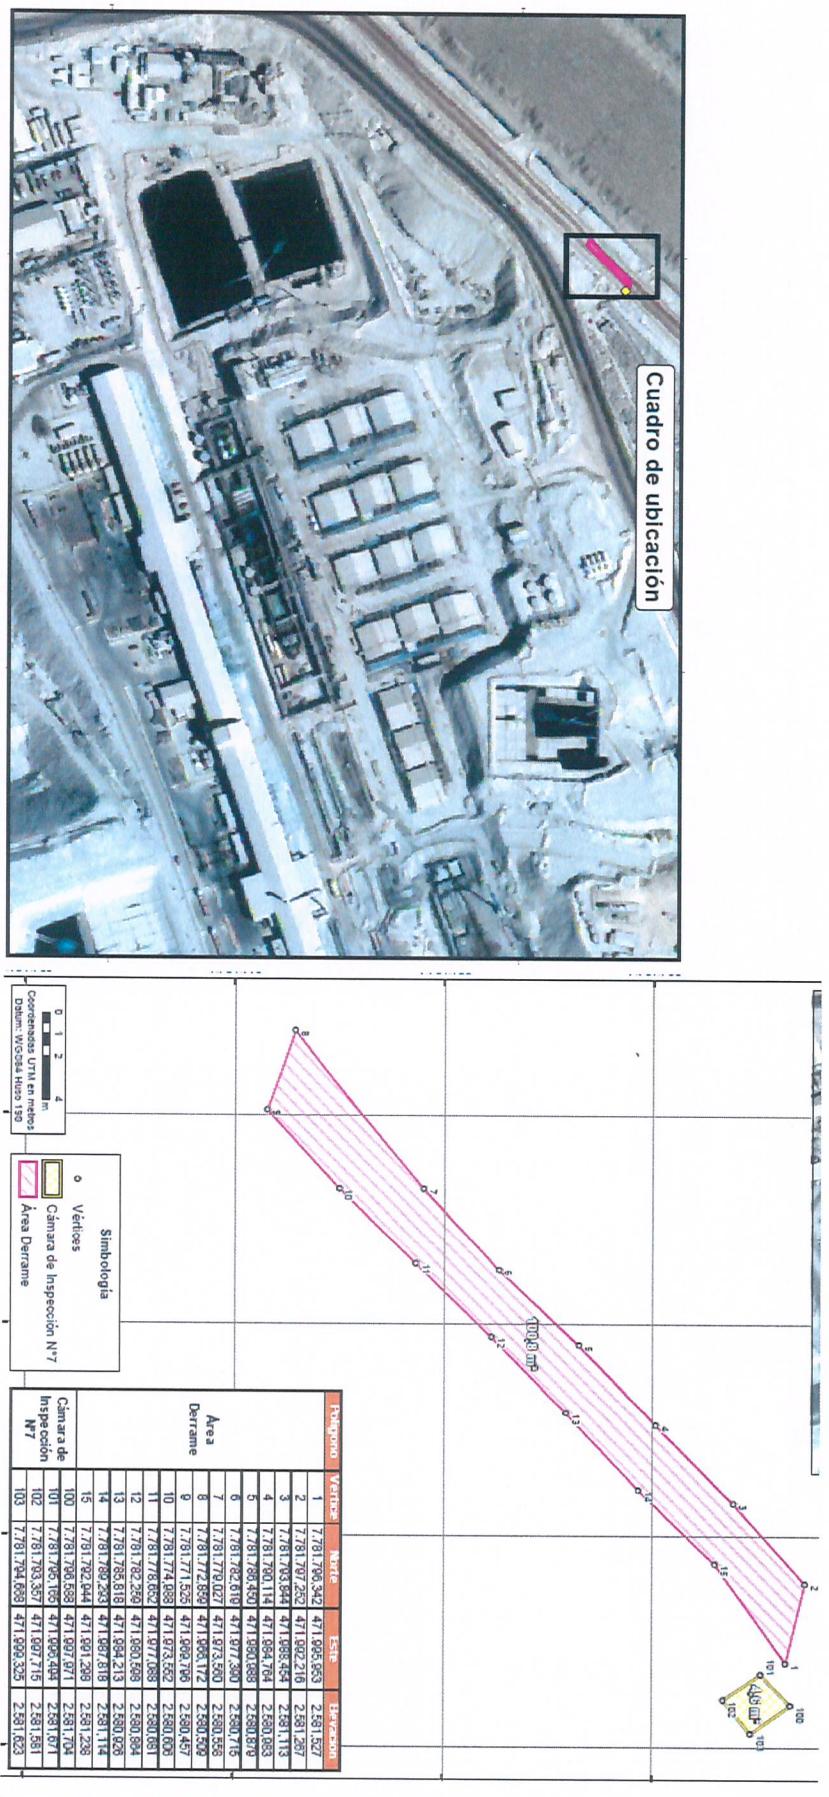
Imagen A.

Descripción del medio de prueba:
Estimación del área afectada en 100,8 m² de suelo tipo industrial, correspondiente a un camino interno secundario de la faena.

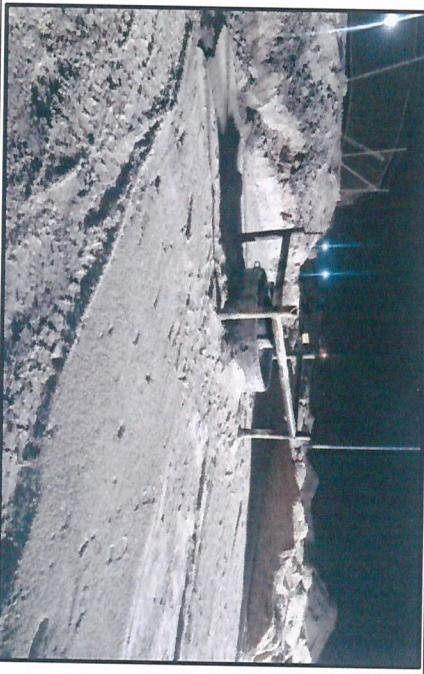
Registros			
Fotografía 1. Descripción del medio de prueba: Derrame ácido cámara 7.	Fecha: 14-06-2020

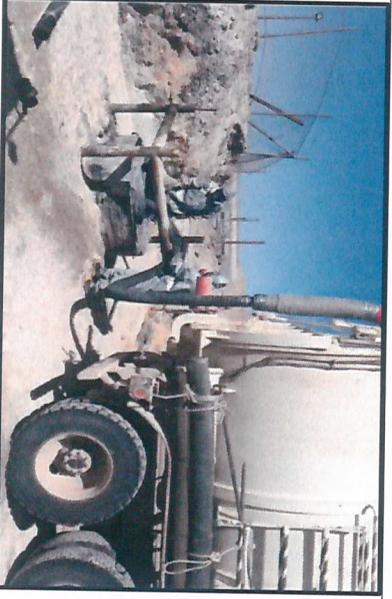
Registros			
<p>Fotografía 5.</p> <p>Descripción del medio de prueba: Sución remanente cámara 7.</p>	<p>Fotografía 5.</p> <p>Fecha: 15-06-2020</p>

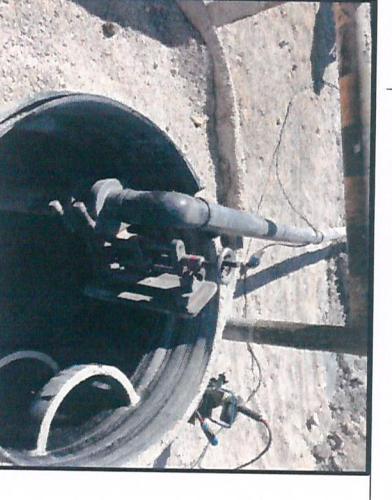
<p>Fotografía 6.</p> <p>Descripción del medio de prueba: Sución remanente cámara 7.</p>	<p>Fotografía 6.</p> <p>Fecha: 15-06-2020</p>

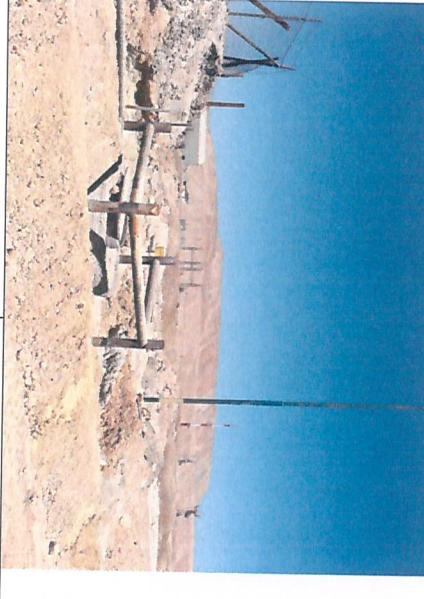
<p>Fotografía 7.</p> <p>Descripción del medio de prueba: Cámara 7 afectada, fotografía actual, posterior al incidente.</p>	<p>Fotografía 7.</p> <p>Fecha: 28-08-2020</p>

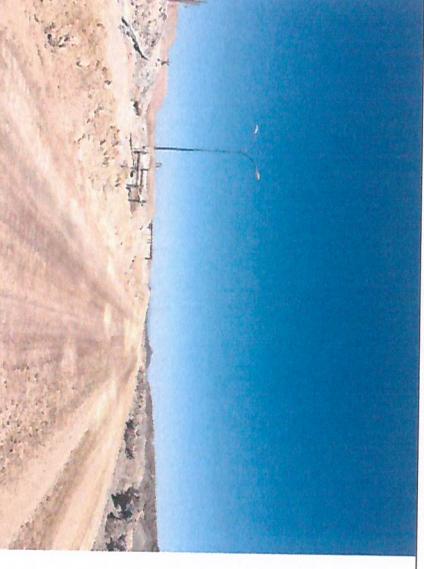
<p>Fotografía 8.</p> <p>Descripción del medio de prueba: Cámino interno afectado, fotografía actual, posterior al incidente.</p>	<p>Fotografía 8.</p> <p>Fecha: 28-08-2020</p>
