INFORME TÉCNICO DE FISCALIZACIÓN AMBIENTAL

Examen de Información

PROYECTO MINERO ATACAMA KOZAN

DFZ-2020-173-III-RCA

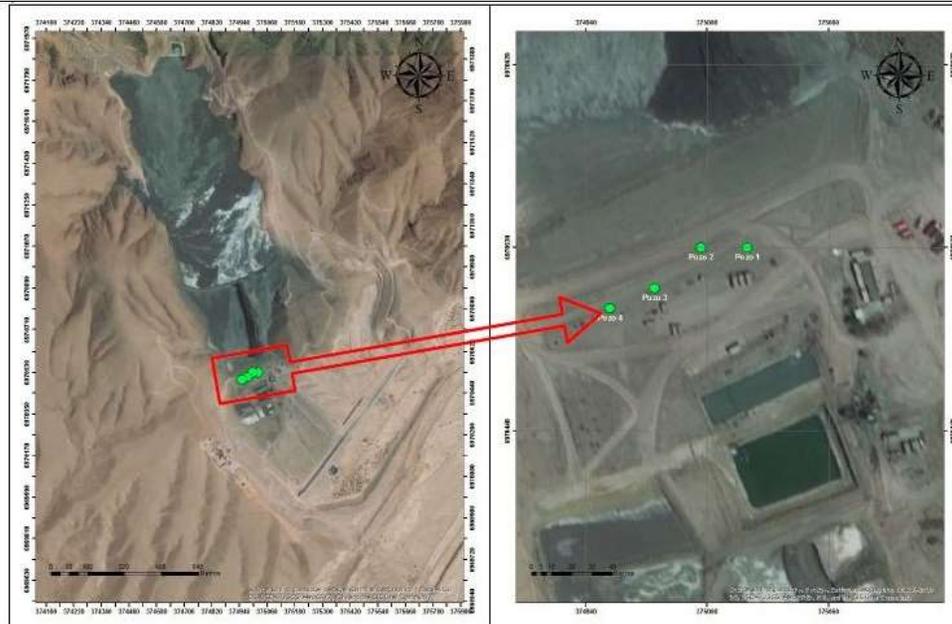
Registro 2.

Descripción del medio de prueba: Ubicación de los cuatro pozos construidos para el control de infiltraciones desde el Tranque de Relaves El Gato, según considerando 5.10 de la RCA N°45B/2001.

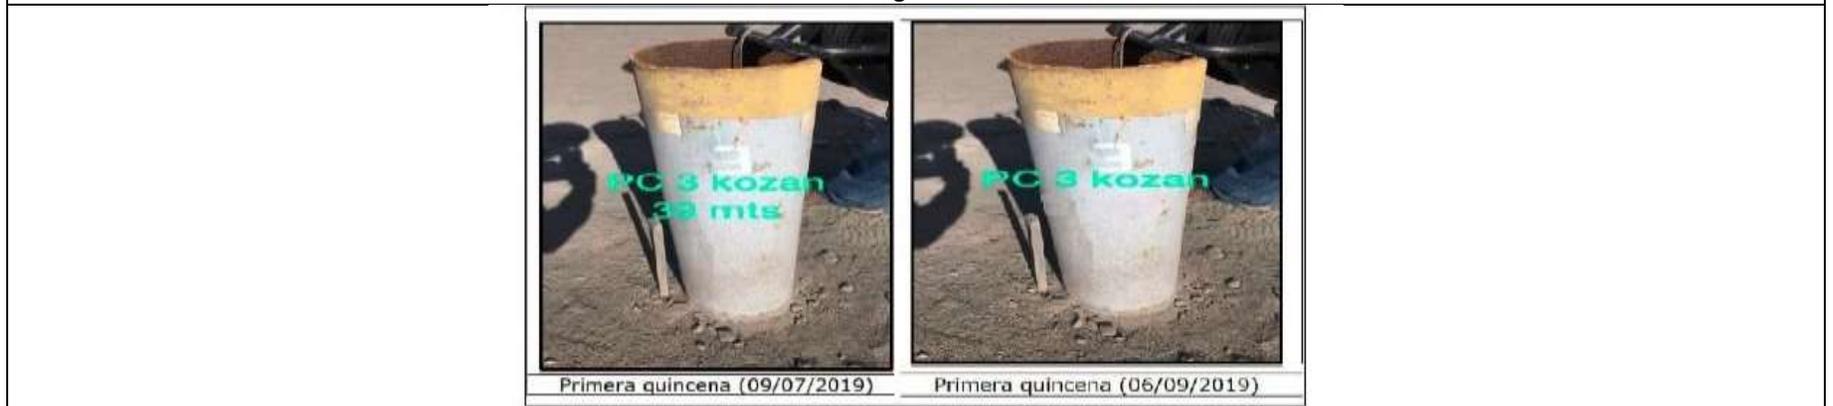
Registro 4.

Descripción del medio de prueba: Planilla de registro de control de infiltraciones realizado por la empresa, del mes de marzo de 2018 y mayo de 2019. En estos registros no se registró la medición de los pozos, solamente presentando el registro de niveles desde unos piezómetros. Cabe señalar que todos los reportes internos presentados por el titular entre enero del año 2017 y mayo del año 2019 son solo planillas como las presentadas, y no acompañan ningún registro fotográfico que dé cuenta de la ejecución de la medición para cada pozo, así como tampoco el titular presenta mayores antecedentes de como ejecutó dichas mediciones.

Descripción del medio de prueba: Imágenes utilizadas para registrar la actividad de monitoreo de niveles piezométricos en los meses de julio y septiembre de 2019, Pozo N°3. Se puede ver que corresponden a la misma fotografía, utilizada como medio de verificación de distintas mediciones.

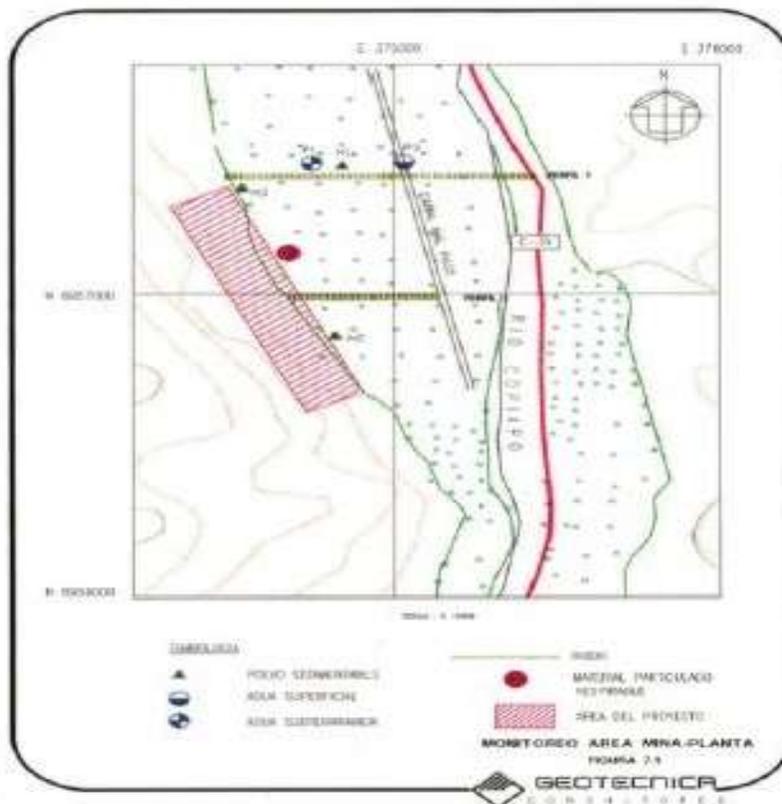
Registro 7.

Descripción del medio de prueba: Resultados caracterización química de pozo referencia. Comparando los valores con lo señalado en la NCh 1333, norma de calidad de agua para riego es posible señalar que el agua en este punto supera lo establecido en la normativa en los parámetros Boro, Cloruro, Sulfato y Sodio porcentual. Al ser este punto referencial y previo a construcción, los altos valores no son a causa del proyecto.

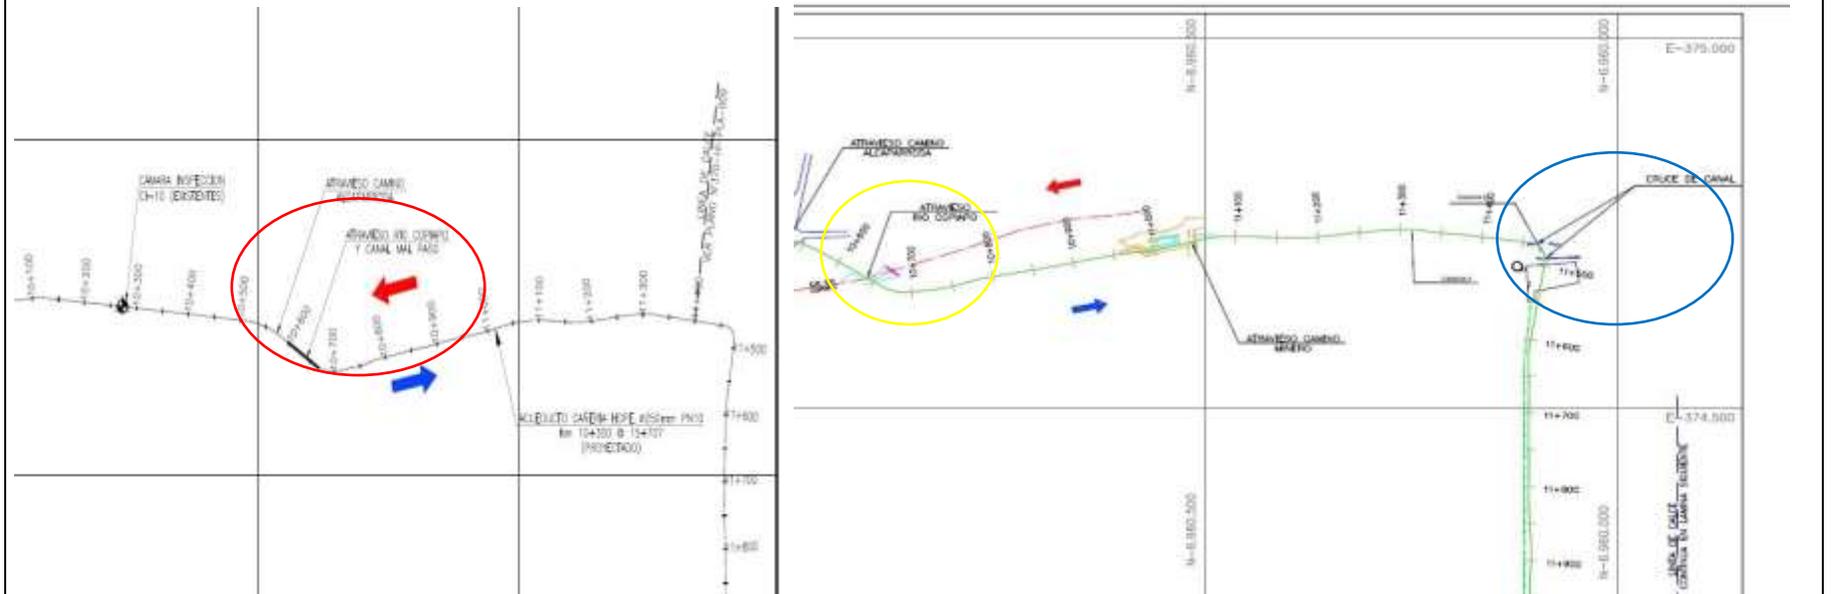
Registro 12.

Descripción del medio de prueba: Imagen izquierda: Plano presentado en Adenda 1 Proyecto Continuidad Operacional, donde se observa en tramo 10+600 y 10+700 Atravesio Río Copiapó y Canal Mal Paso (círculo rojo). Imagen derecha: Plano presentado por titular en proceso de fiscalización, donde se observa en tramo 10+600 y 10+700 Atravesio Río Copiapó (Círculo amarillo). Además se observa en imagen derecha un sector denominado Cruce de Canal en tramo 11+400 y 11+500 (círculo azul), lo cual no fue presentado durante evaluación ambiental.

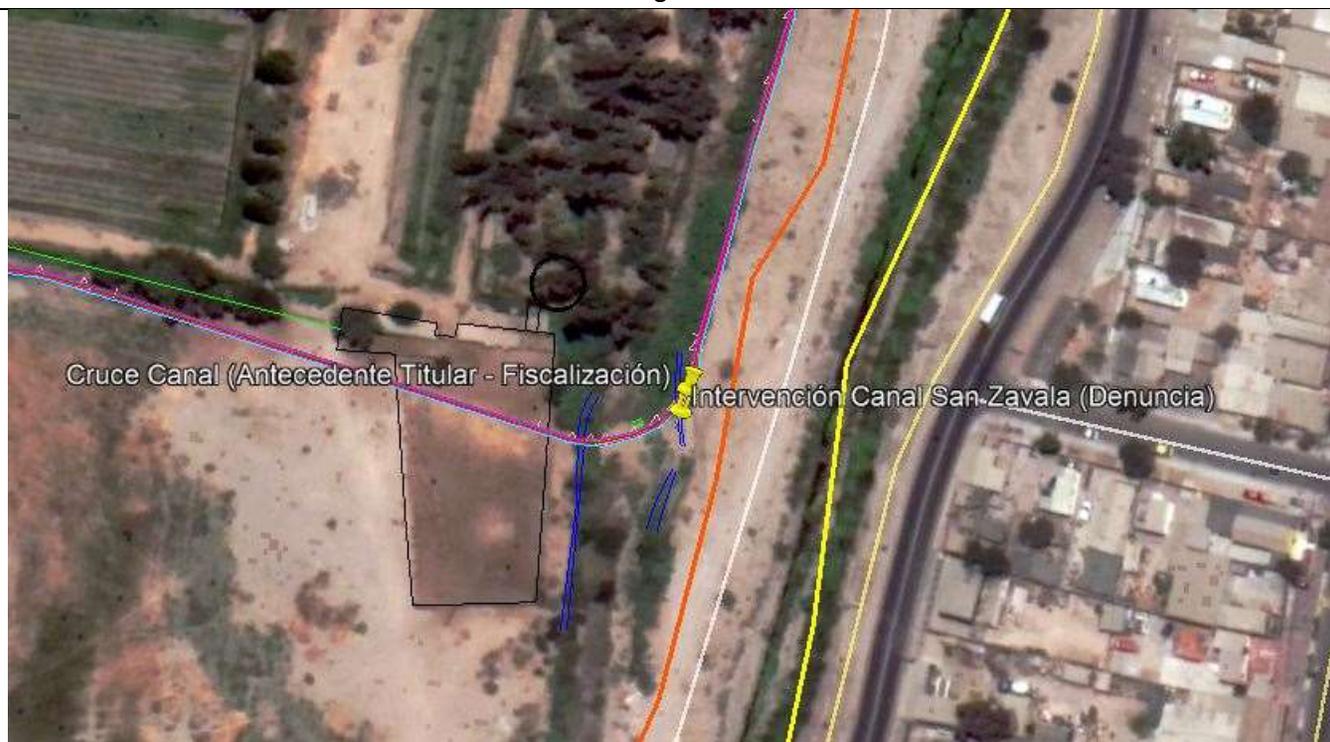
Registro 13.

Descripción del medio de prueba: Se observa en imagen un sector denominado Cruce de Canal (según lo presentado por el Titular), el cual coincide con intervención denunciada por comunidad de aguas canal San Zavala.

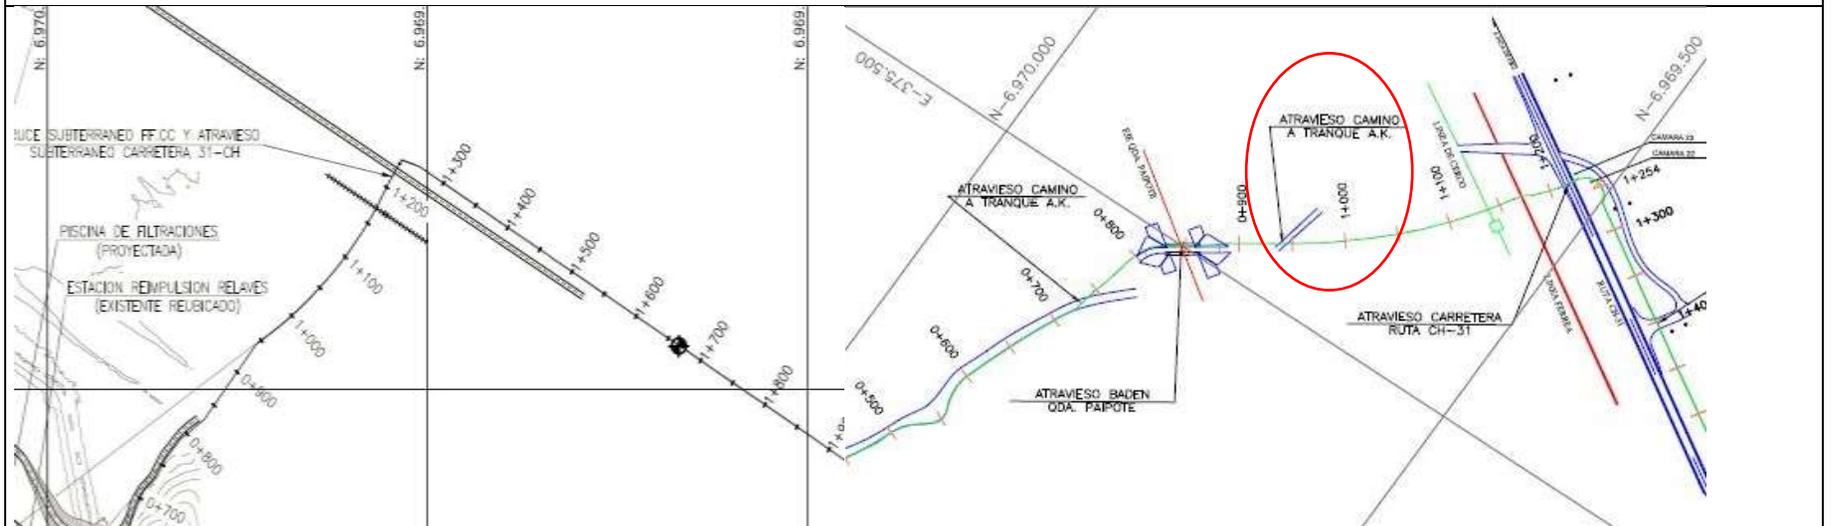
Registro 14.

Descripción del medio de prueba: Imagen izquierda: Plano presentado en Adenda 1 Proyecto Continuidad Operacional, donde no se observa en tramo 0+900 y 1+000 ningún atraveso. Imagen derecha: Plano presentado por titular en proceso de fiscalización, donde se observa en tramo 0+900 y 1+000 atraveso camino a Tranque, el cual sería soterrado (círculo rojo).

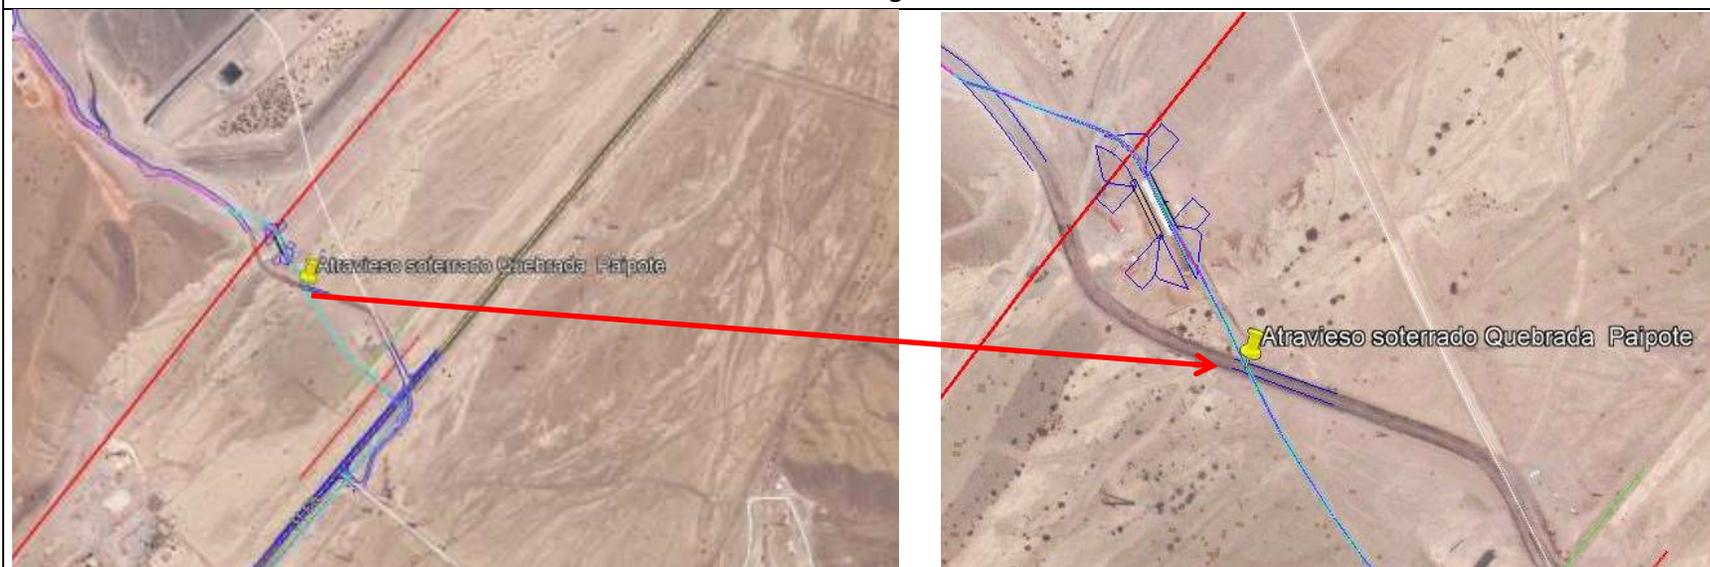
Registro 15.

Descripción del medio de prueba: Plano presentado por titular en proceso de fiscalización, donde se observa en tramo Atraveso en camino a Tranque de Relaves El Gato, el cual sería soterrado. Esta obra soterrada se encuentra en área inundable del cauce natural de régimen intermitente en la Quebrada Paipote.
