**INFORME TÉCNICO DE FISCALIZACIÓN AMBIENTAL**

**DFZ-2020-1471-VIII-RCA**

**“FORESTAL PLANTA DE ASTILLADO COALA SECTOR EL MANCO”**

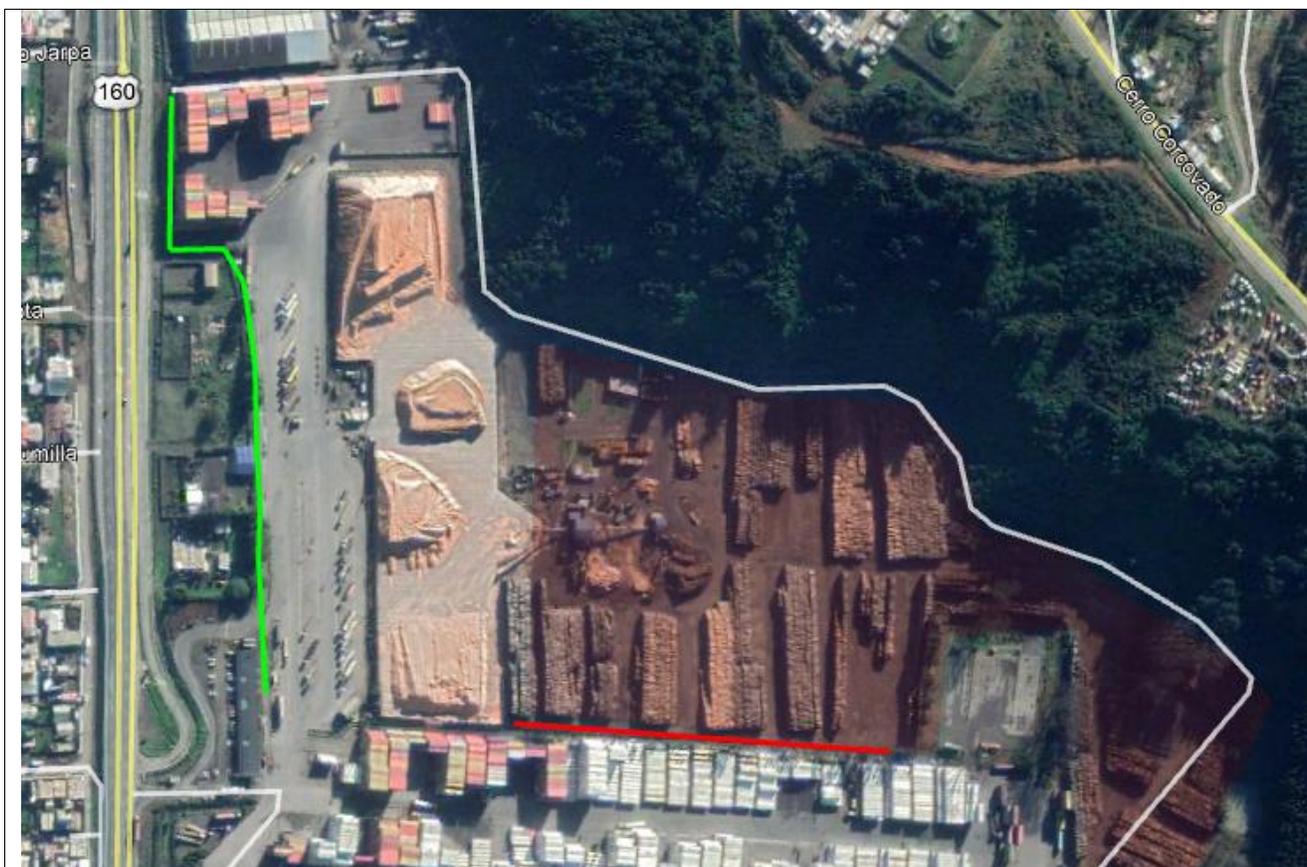
**Figura 2.** Plantación de cortinas de árboles proyecto Coala El Manco.

A pesar de que esta situación no fue registrada por el titular en las fotografías enviadas, se observa mediante imágenes satelitales de Google Earth (Figura 2) parte de la línea de árboles plantados según lo establecido en la RCA, donde se observa que el sector donde no existe la línea de árboles existen edificaciones o contenedores instalados a modo de barrera.

Finalmente, el titular realizó la plantación de una línea de árboles en el límite colindante a la Ruta 160, según lo definido en la RCA N°07/2011. No obstante lo anterior, debido a reestructuraciones posteriores en los patios de maniobra del Antepuerto de CPC, algunos sectores de esta línea fueron taladas para ser nuevamente plantados. A pesar de esta situación, el titular realizó una plantación en el sector sur del proyecto con el mismo fin, el cual no estaba establecido en el plano original del proyecto aprobado.

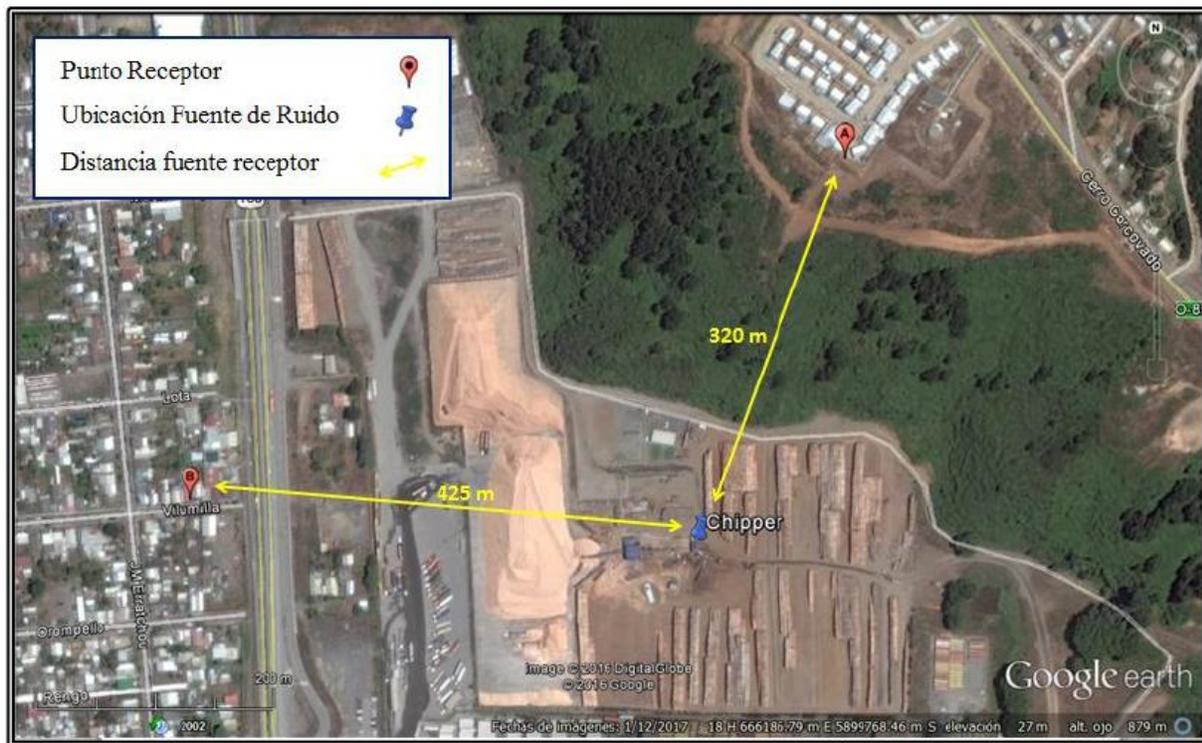
**Figura 3.** Puntos receptores de mediciones de ruido.

La ubicación para los puntos receptores de ruido para ambos estudios corresponden a una vivienda de la Población Vista al Mar (ubicada en las coordenadas UTM WGS-84 Huso 18, 666.377 mE y 5.899.926 mN), y una vivienda de la Población Erratchou (ubicada en las coordenadas UTM WGS-84 Huso 18, 665.829 mE y 5.899.682 mN).

La vivienda ubicada en la población Vista al Mar se encuentra ubicada en una zona definida según el Plan Regulador Comunal (PRC) de Coronel como Zona Residencial 5 (ZU-5), a su vez, la vivienda ubicada en la Población Erratchou se encuentra ubicada en una zona definida por el PRC de Coronel como Zona Mixta 1 (ZU-1).

Homologando estas zonas a las zonas definidas en el D.S. N°38/2011 del MMA, con base en la Resolución Exenta N° 491/2016 de la SMA, corresponderían a Zona II y Zona III respectivamente.

A pesar del resultado mostrado en el punto A del estudio desarrollado durante el año 2020, donde se indica como conclusión que el valor de la medición es NULO, dicha conclusión no corresponde a la metodología definida en el D.S. N°38/2011 (ya que el valor entre la el Leq Promedio y el ruido de fondo es de 5 dB(A)L), este valor no superaría el valor límite de la norma, por lo que efectivamente se encuentra cumpliendo el límite de emisión permitido.

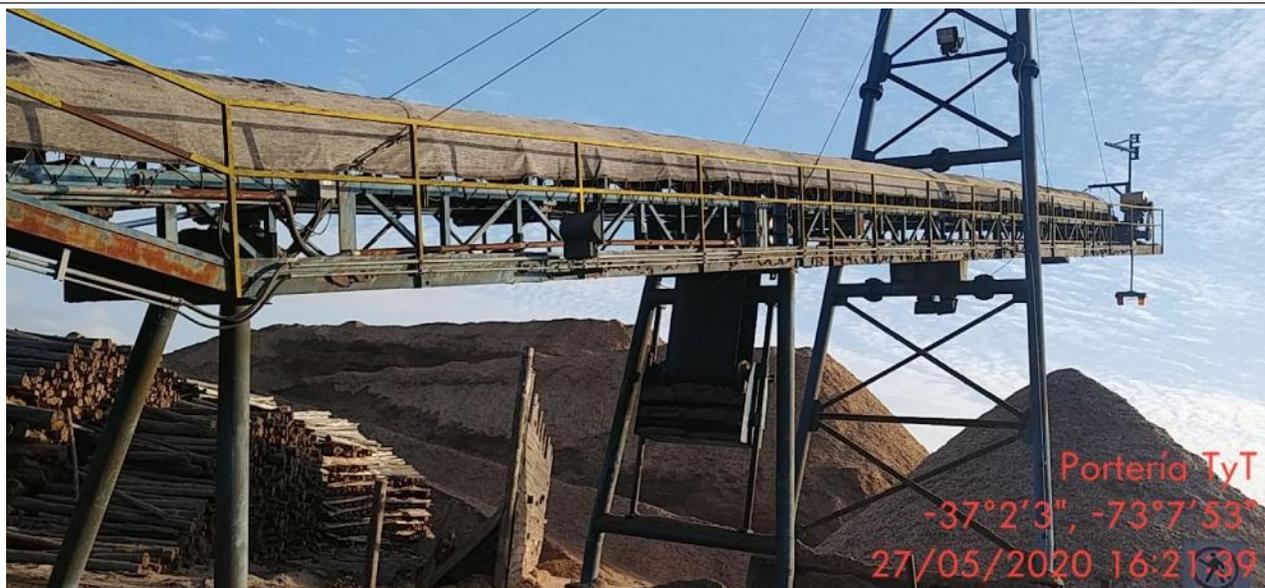
Por otro lado, con respecto a las medidas asociadas a las cintas transportadoras y los galpones donde están instalados los astilladores y el arnero, el titular envió con fecha 29 de mayo de 2020 el registro fotográfico solicitado en el acta. En dicho registro se observa que las cintas transportadoras se encuentran cubiertas y la transferencia de las astillas se realiza dentro de los galpones donde se ubican el astillador y el arnero, según lo establecido en la RCA N°07/2011, estas imágenes se muestran en las **Fotografías 1, 2, 3, 4.**

<b>Fotografía 1.</b>	<b>Fecha:</b> 27-05-2020	
<b>Coordenadas UTM DATUM WGS84 HUSO 18</b>	<b>Norte:</b> 5.899.618 mN	<b>Este:</b> 666.171 mE
<b>Descripción del medio de prueba:</b> en la imagen se observa la cinta transportadora que va desde el Arnero hacia la Cancha de astillas, se puede observar que la cinta se encuentra cubierta para mitigar las emisiones de material particulado.

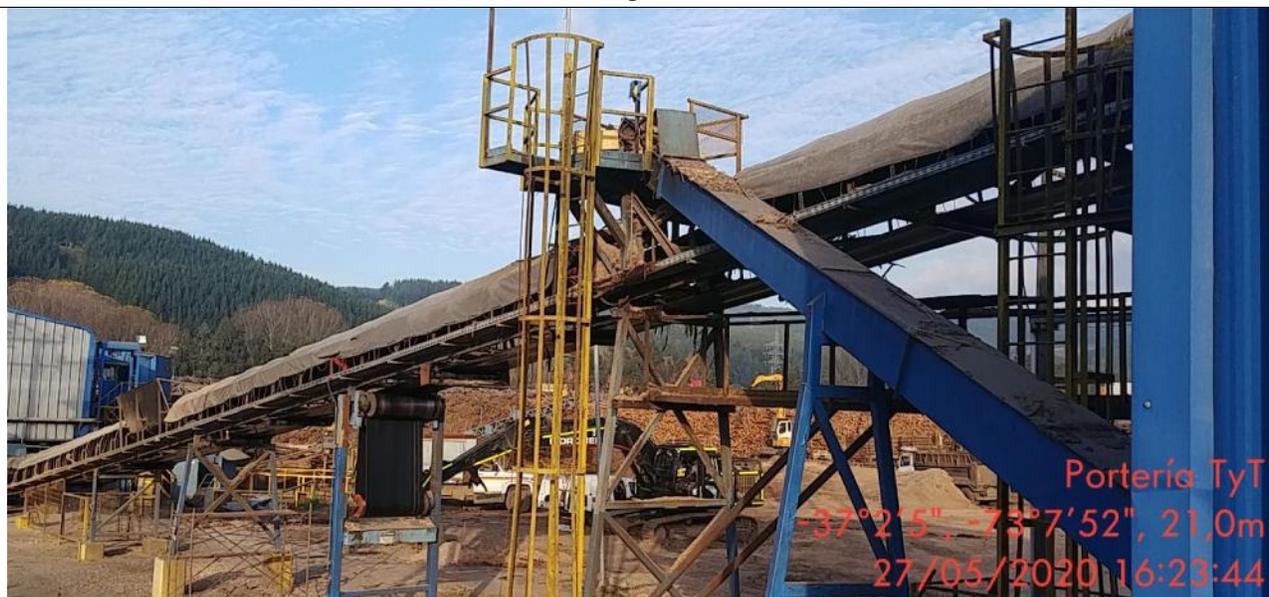
<b>Fotografía 2.</b>	<b>Fecha:</b> 27-05-2020	
<b>Coordenadas UTM DATUM WGS84 HUSO 18</b>	<b>Norte:</b> 5.899.618 mN	<b>Este:</b> 666.214 mE
<b>Descripción del medio de prueba:</b> en la imagen se observa la cinta transportadora que va desde el Astillador hacia el Arnero, se puede observar que esta cinta también se encuentra cubierta para mitigar las emisiones de material particulado.

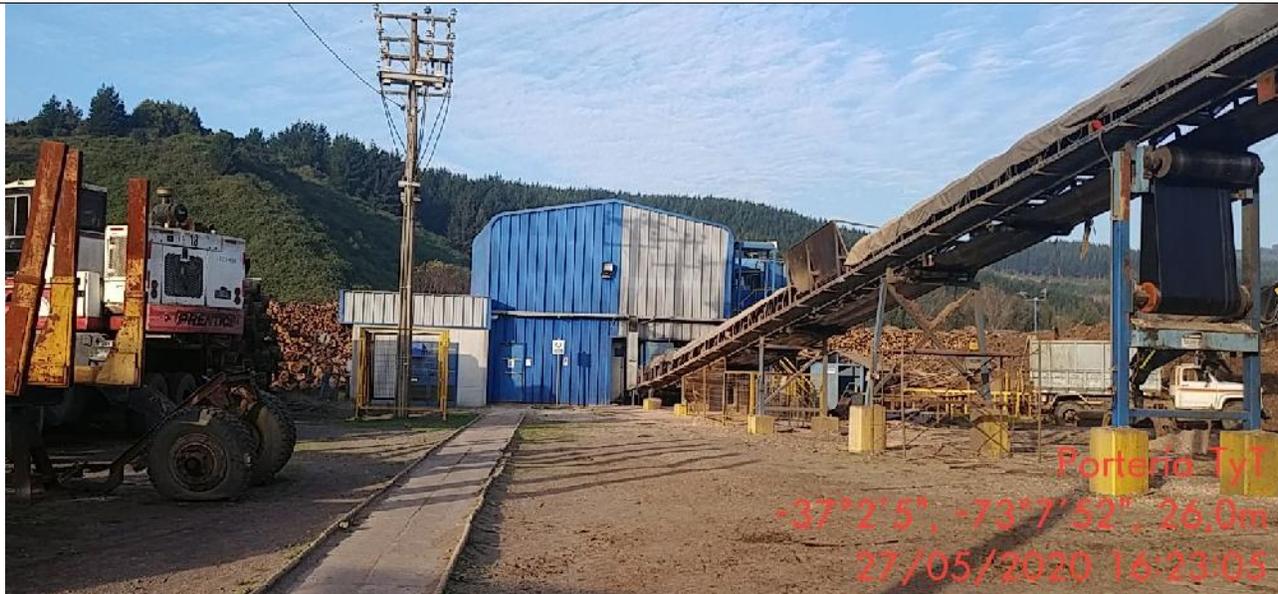
Fotografía 3.

**Descripción del medio de prueba:** en la imagen se observa el galpón donde se encuentra ubicado el astillador de la planta y la cinta transportadora que transporta las astillas hacia el arnero.

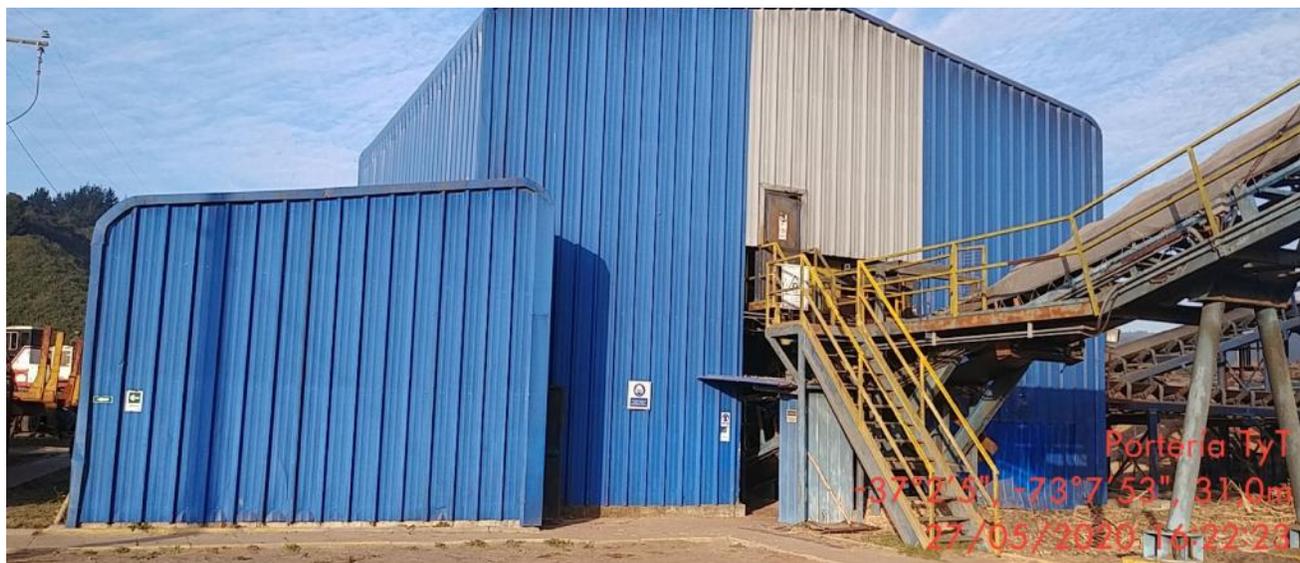
Fotografía 4.

**Descripción del medio de prueba:** en la imagen se observa el galpón donde se encuentra instalado el arnero de la planta y el inicio de la cinta transportadora que envía las astillas hacia la Cancha de Astillas.

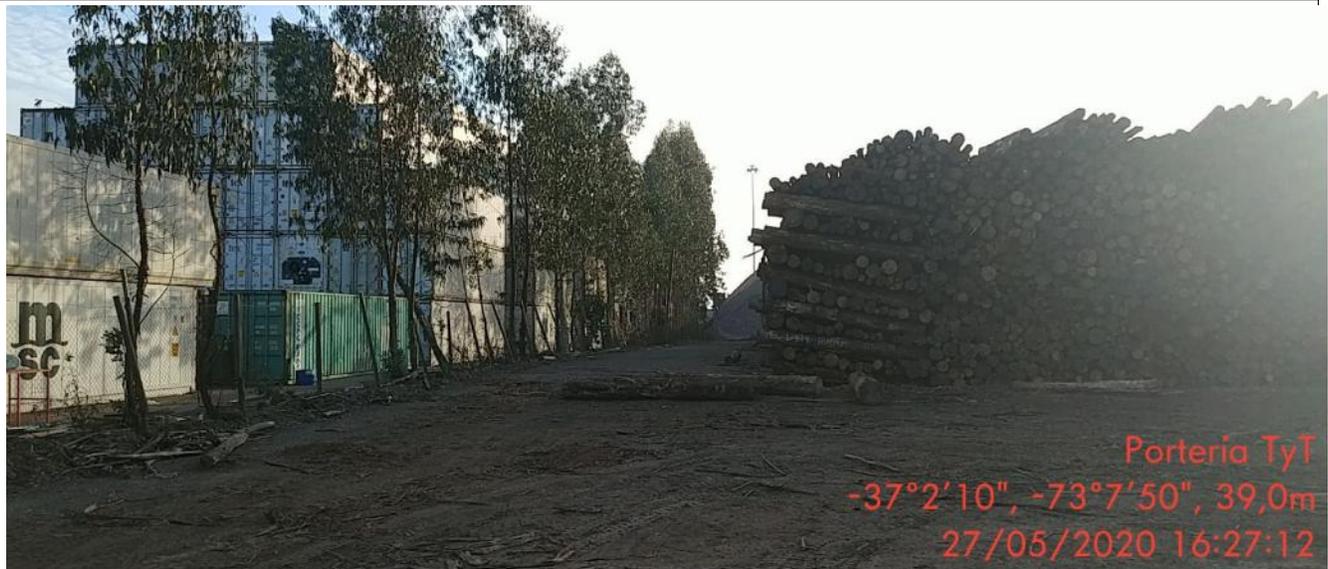
Las imágenes enviadas por el titular se muestran en las **Fotografías 5, 6.** No obstante lo anterior, el titular declaró que en el sector poniente del terreno, no pueden intervenir directamente, ya que el terreno es de propiedad y es administrado por el Antepuerto de CPC.

<b>Fotografía 5.</b>	<b>Fecha:</b> 27-05-2020	
<b>Coordenadas UTM DATUM WGS84 HUSO 18</b>	<b>Norte:</b> 5.899.487 mN	<b>Este:</b> 666.265 mE
<b>Descripción del medio de prueba:</b> en la imagen se observa la línea de árboles plantados en el límite sur del proyecto.

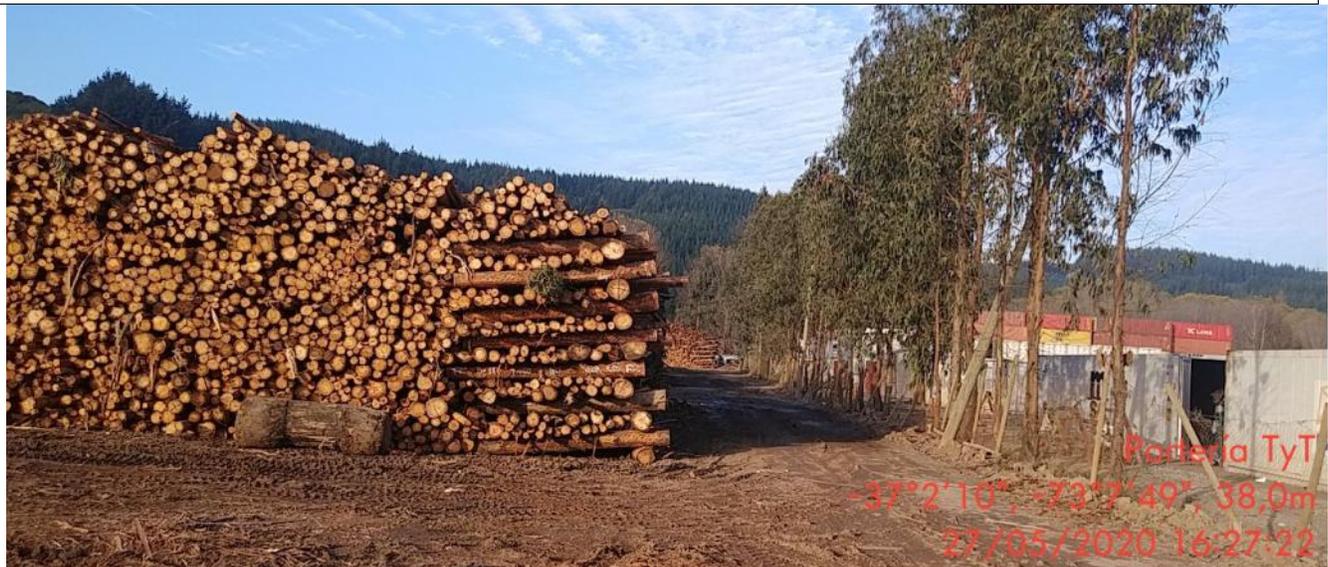
<b>Fotografía 6.</b>	<b>Fecha:</b> 27-05-2020	
<b>Coordenadas UTM DATUM WGS84 HUSO 18</b>	<b>Norte:</b> 5.899.487 mN	<b>Este:</b> 666.290 mE
<b>Descripción del medio de prueba:</b> en la imagen se observa la línea de árboles plantados en el límite sur del proyecto.

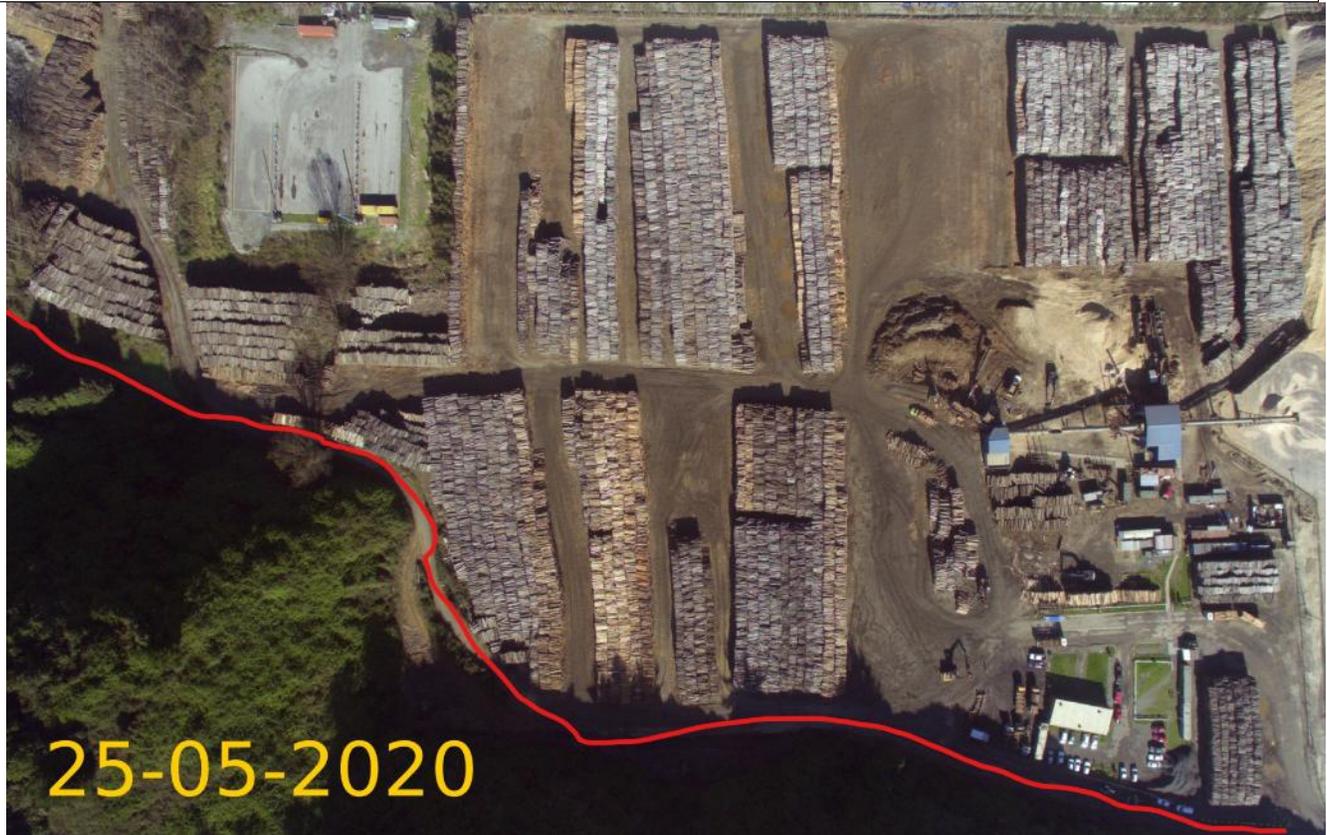
<b>Fotografía 7.</b>	<b>Fecha:</b> 25-05-2020	
<b>Coordenadas UTM DATUM WGS84 HUSO 18</b>	<b>Norte:</b>	<b>Este:</b>
<b>Descripción del medio de prueba:</b> Imagen aérea de la planta COALA El Manco, donde se observa la servidumbre de acceso al sitio de Oración Piedra Santa.

Al respecto la empresa indicó que si bien el camino ha presentado modificaciones, principalmente por derrumbes y crecimiento del antepuerto de CPC, el camino se mantiene accesible cumpliendo con la exigencia establecida.
