## INFORME TÉCNICO DE FISCALIZACIÓN AMBIENTAL

### LÍNEA DE TRANSMISIÓN TRANSMISORA ELECTRICA DEL NORTE S.A. - CARDONES

DFZ-2017-5668-III-RCA-IA

Diciembre, 2017

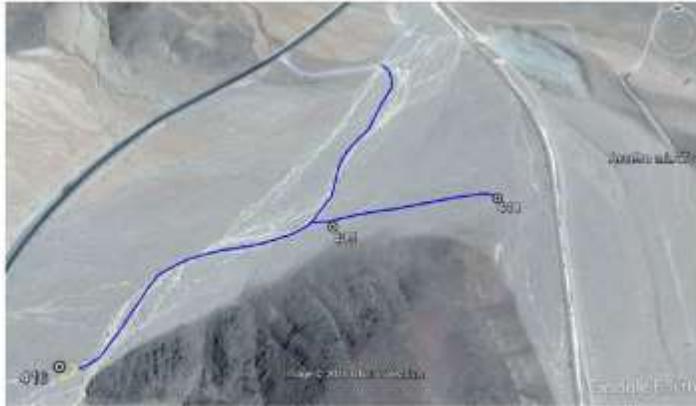
Figura 10: Tramo 414@416 con aplicación de aglomerante en acceso principal y peinetas.

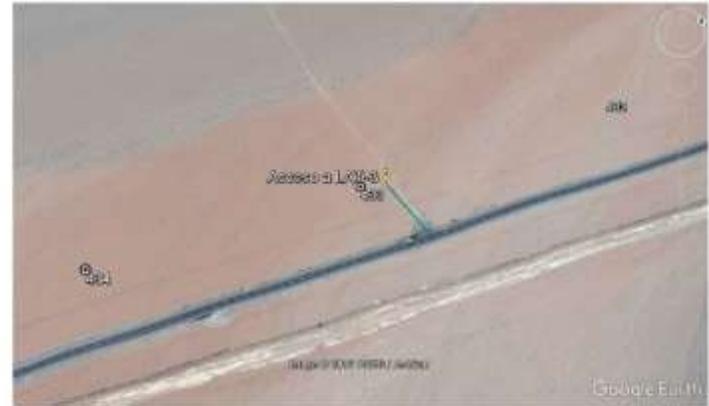
Figura 12: Aplicación de aglomerante en acceso a Torre 433 (Acceso a LAT-3).

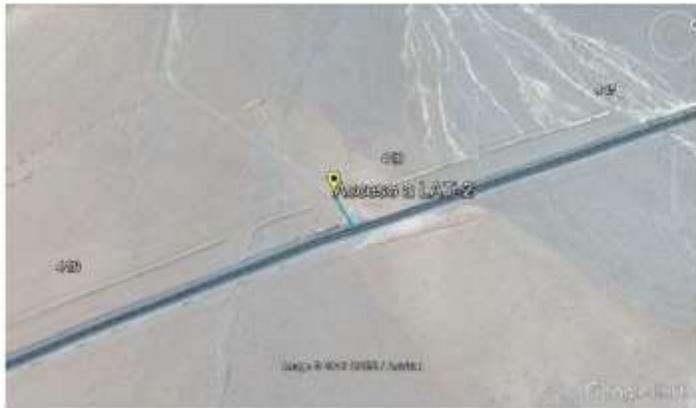
Figura 11: Aplicación de aglomerante en acceso a Torre 418 (Acceso a LAT-2).

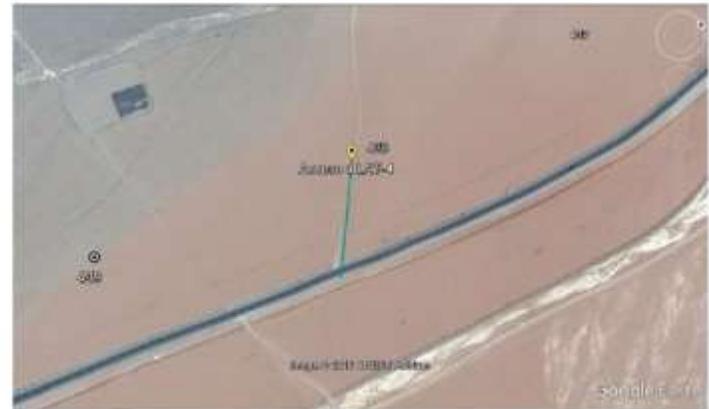
Figura 13: Aplicación de aglomerante en acceso a Torre 438 (Acceso a LAT-4).

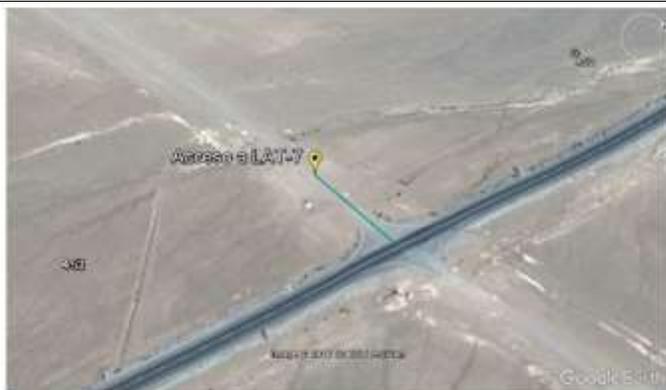
Figura 14: Aplicación de aglomerante en acceso a Torres 450 y/o 451 (Acceso a LAT-7).

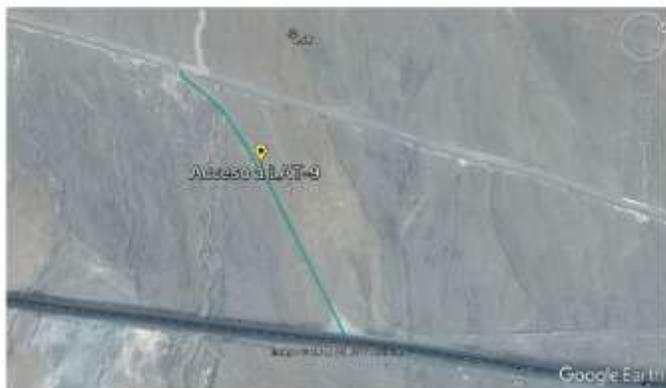
Figura 15: Aplicación de aglomerante en acceso a Torre 458 (Acceso a LAT-9).

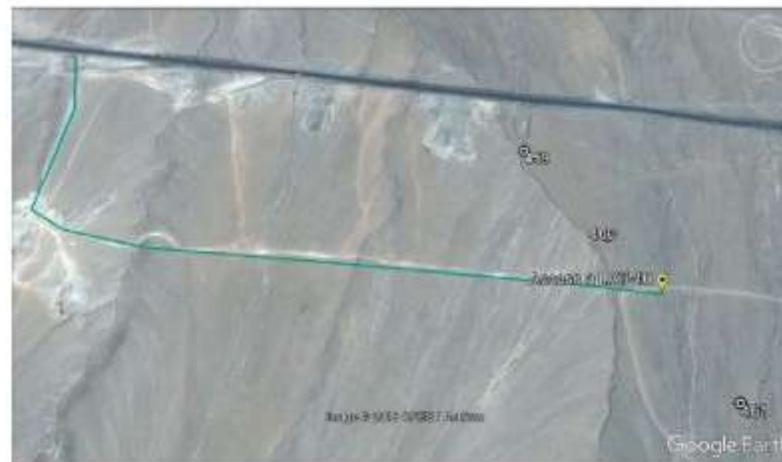
Figura 16: Aplicación de aglomerante en acceso a Torres 460 y/o 461 (Acceso a LAT-10).

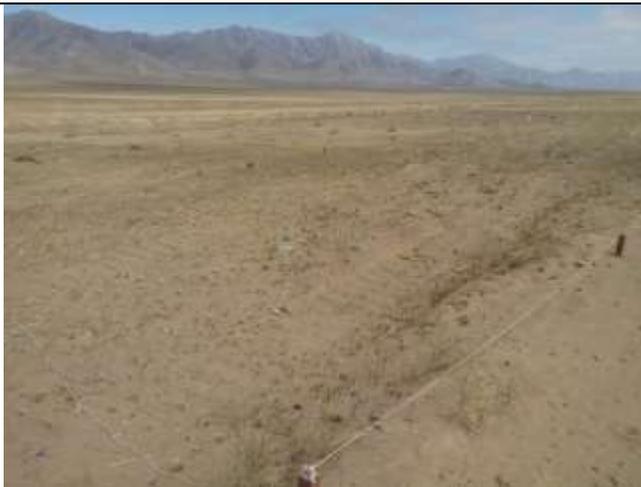
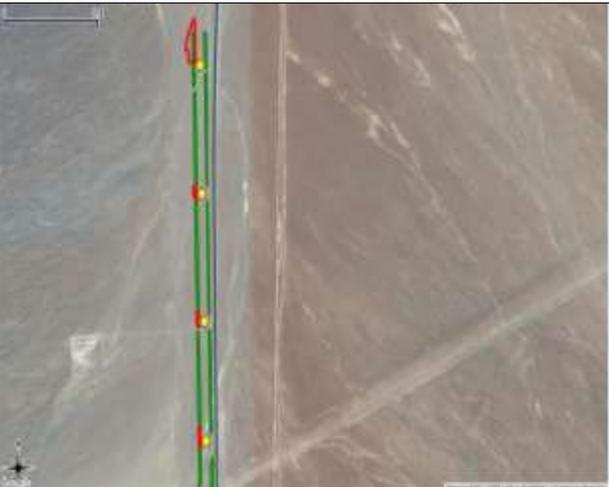
<b>Fotografía 1.</b>	<b>Fecha: 30-10-2017</b>	<b>Registro 13.</b>	<b>Fuente:</b> Reporte Técnico SAG (ORD. N° 791/2017 de fecha 22.11.2017)
<b>Coordenadas UTM DATUM WGS84 HUSO 19 S</b>	<b>Norte:</b> 6.956.729   <b>Este:</b> 356.742		
<b>Descripción del medio de prueba:</b> Polígono Edáfico N° 34. Se constata la presencia de un polígono de 595.4 m2 fue dispuesto suelo el cual no fue compactado. De igual modo se observan huellas de maquinaria en su interior, pero en menor cantidad que el resto de los polígonos. En este polígono si fue posible observar floraciones en su interior, principalmente por <i>Argylia radiata</i> (Flor del jote). El polígono se encuentra delimitado con una liensa e identificado por un cartel que indica el número al que corresponde.		<b>Descripción del medio de prueba:</b> De norte a sur Polígonos edáficos N°29, 31,33 y 34. Imagen satelital donde se observa en rojo la ubicación de los polígonos visitados durante la inspección ambiental, en amarillo se encuentran las torres de la Línea de Transmisión y en verde el polígono al que corresponde la disposición del suelo de acuerdo al informe de seguimiento ambiental. Se observa que finalmente la superficie intervenida para superponer las primeras capas de suelo removido es menor a la proyectada por el Titular en su Informe.

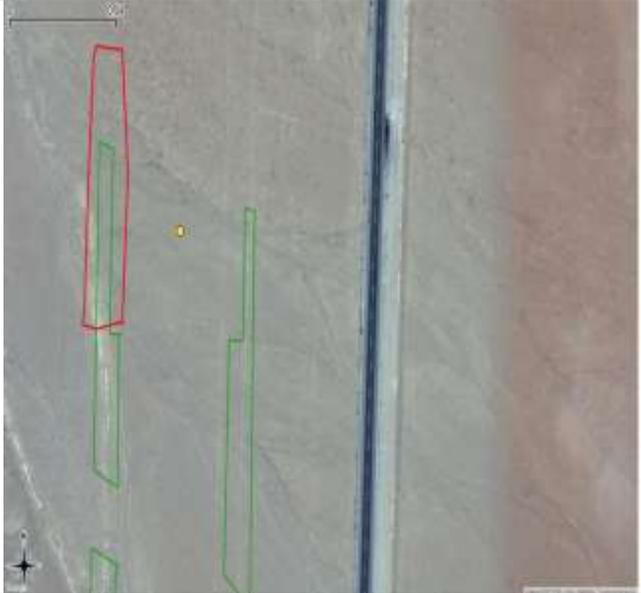
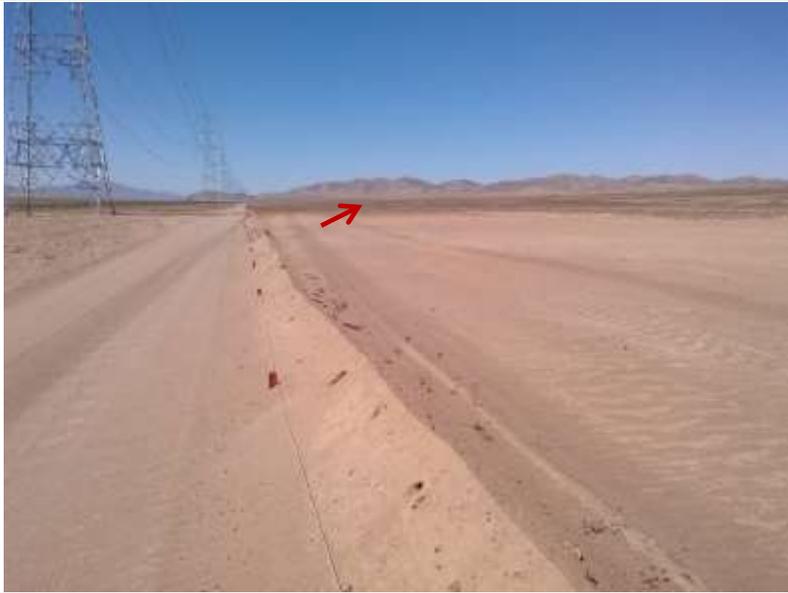
<p><b>Registro 14.</b></p>	<p><b>Fuente:</b> Reporte Técnico SAG (ORD. N° 791/2017 de fecha 22.11.2017)</p>	<p><b>Fotografía 2.</b></p>	<p><b>Fecha:</b> 30-10-2017</p>	<p><b>Coordenadas UTM DATUM WGS84 HUSO 19 S</b></p>	<p><b>Norte:</b> 6.956.729</p>	<p><b>Este:</b> 356.742</p>
<p><b>Descripción del medio de prueba:</b> Imagen Satelital Polígono Edáfico N°24. Imagen satelital correspondiente al polígono edáfico N°24 (rojo), la superficie de éste es de 898.6 m2 y se encuentra ubicado frente a la Torre N°444 (amarillo). Se observa que finalmente el emplazamiento de este polígono difiere del señalado en el Informe de seguimiento ambiental presentado por el Titular en el Sistema Electrónico (verde).</p>		<p><b>Descripción del medio de prueba:</b> Polígono Edáfico N° 24. Imagen obtenida durante la visita de inspección ambiental del polígono N°24, se observa que como la mayoría de los polígonos utilizados su ubicación es a un costado del camino de servicio del Proyecto y cercano a la Torre en construcción. Se constata la presencia de huellas al interior del polígono y la ausencia de floraciones en él a diferencia de lo que ocurre alrededor del polígono donde si se observan ejemplares de la especie <i>Calandrinia longiscapa</i> (flecha roja).</p>

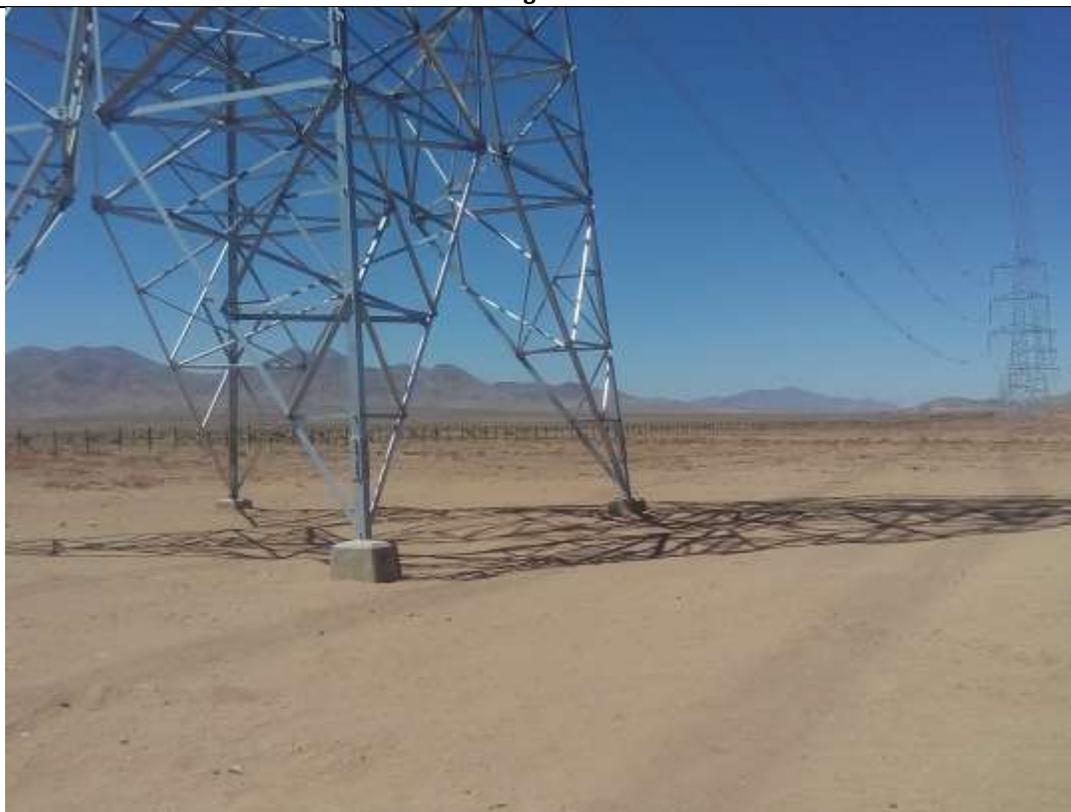
Fotografía 3.	Fecha: 30-10-2017	
Coordenadas UTM DATUM WGS84 HUSO 19 S	Norte: 6.962.313	Este: 356.785
<p><b>Descripción del medio de prueba:</b> Base Torre 436. Se constata que el suelo bajo las Torres no presenta floraciones, así como se observan huellas de maquinaria que ayudaron a compactar el suelo impidiendo la germinación de especies que dan origen al Fenómeno Desierto Florido que durante este año 2017 y durante la inspección ambiental se encontraba en pleno desarrollo. Salvo muy pocas excepciones en las cuales si alcanzó a germinar 3 ó 4 ejemplares de <i>Argylia radiata</i>, la gran mayoría de las torres presentaban esta condición.</p>

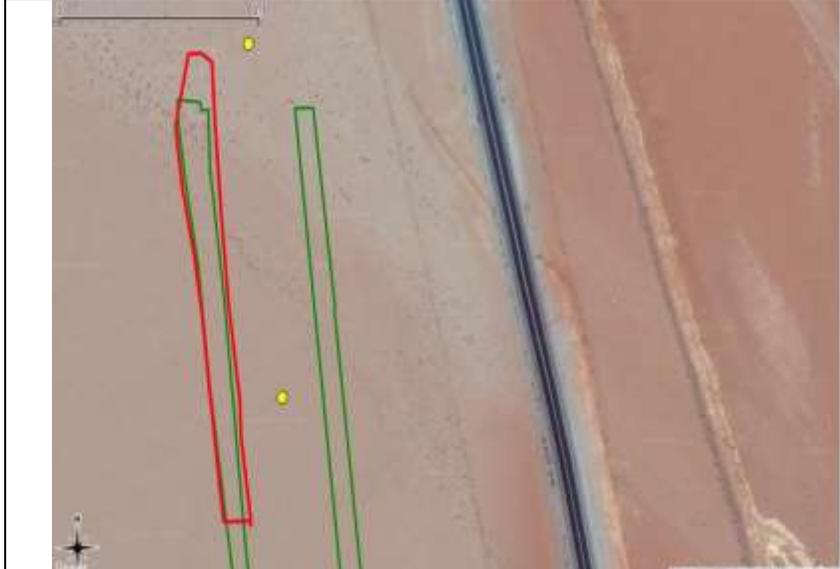
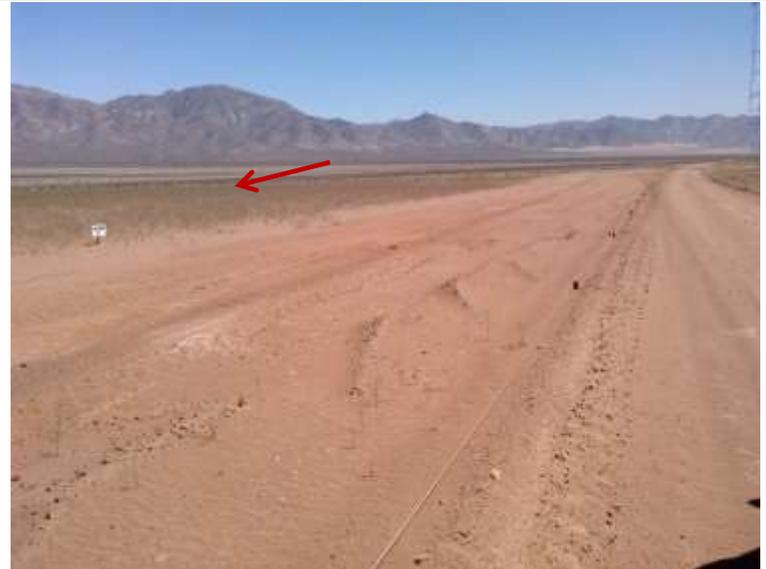
<b>Registro 15.</b>	<b>Fuente:</b> Reporte Técnico SAG (ORD. N° 791/2017 de fecha 22.11.2017)	<b>Fotografía 4.</b>		<b>Fecha:</b> 30-10-2017	
		<b>Coordenadas UTM DATUM WGS84 HUSO 19 S</b>	<b>Norte:</b> 6.956.729	<b>Este:</b> 356.742	
<p><b>Descripción del medio de prueba:</b> Imagen Satelital Polígono Edáfico N°17. La Figura 10 muestra la imagen satelital de este polígono, en verde se indica el polígono que fue proyectado por el Titular según el informe de extracción de material edáfico previo al inicio de la Fase de Construcción por lo cual no se observa en ella la Torre construida, en rojo aparece el polígono que realmente fue utilizado para disponer las capas de suelo. Se observa que la superficie es menor a la proyectada en el Informe de Seguimiento además de constatar que existieron polígonos en los cuales no se dispuso material como por ejemplo el que se observa en verde este del polígono 17.</p>		<p><b>Descripción del medio de prueba:</b> Polígono Edáfico N°17. El polígono 17 se observa con huellas de maquinaria que dispusieron los remanentes de suelo que quedaron posterior a la excavación para instalar las bases de las torres de alta tensión. Se constató una marcada diferencia entre el interior de este polígono versus el exterior que se encontraba con flores de la especie <i>Calandrinia longiscapa</i> (Flecha roja) en una superficie de 0.29 ha. Como se observa en la imagen.</p>

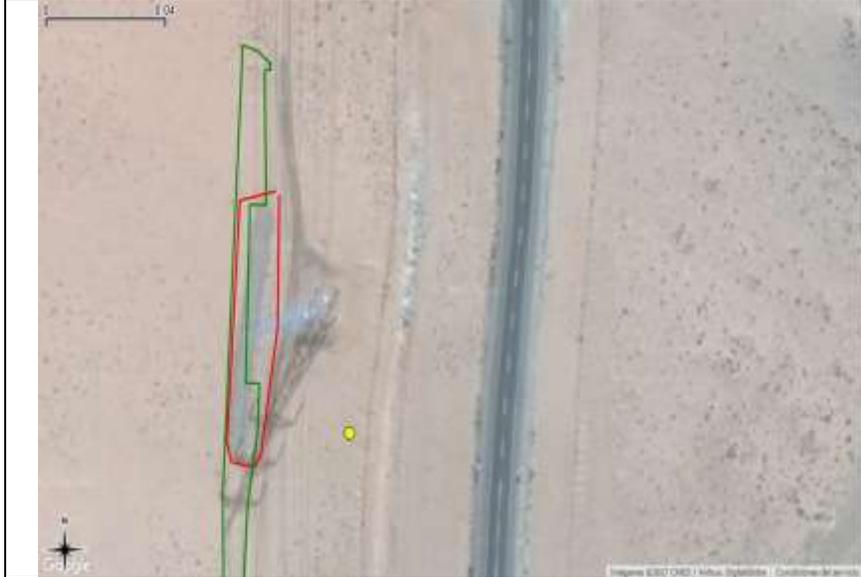
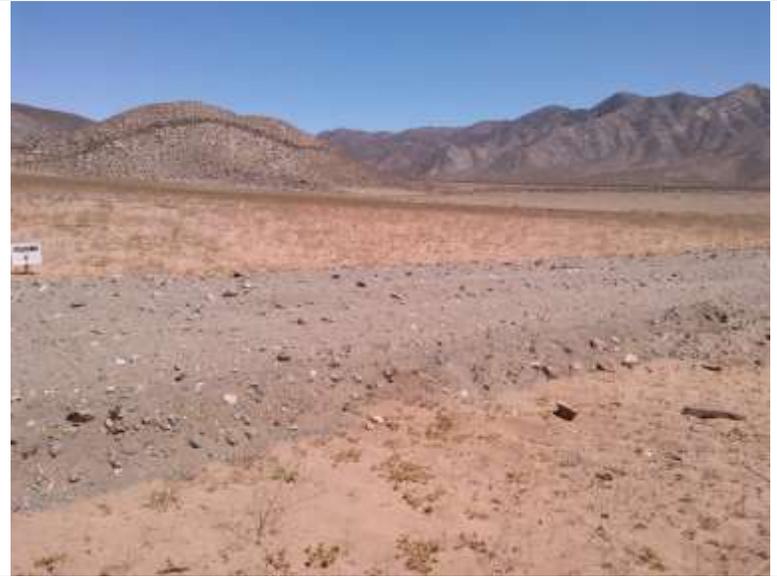
<b>Registro 16.</b>	<b>Fuente:</b> Reporte Técnico SAG (ORD. N° 791/2017 de fecha 22.11.2017)	<b>Fotografía 5.</b>	<b>Fecha:</b> 30-10-2017	
<b>Descripción del medio de prueba:</b> Imagen Satelital Polígono Edáfico N°4. Imagen satelital del polígono N°4 (rojo) en el cual fue depositado el estabilizado, la imagen disponible es posterior a la construcción de la Torre n°420, por lo cual es posible visualizarla en la imagen. En verde se observa la superficie del polígono que fue proyectada para disposición de las primeras capas de suelo, finalmente lo utilizado fue menor a lo proyectado.		<b>Coordenadas UTM DATUM WGS84 HUSO 19 S</b>		<b>Norte:</b> 6.967.535 <b>Este:</b> 357.177
		<b>Descripción del medio de prueba:</b> Polígono Edáfico N°4. Se constata que al interior del polígono 4 no fueron distribuidas primeras capas de suelo, sino que una capa de aproximadamente de unos 15 cm de estabilizado, el cual impidió la floración en este polígono a diferencia de lo constatado fuera de él donde se aprecia presencia de ejemplares de flora silvestre.

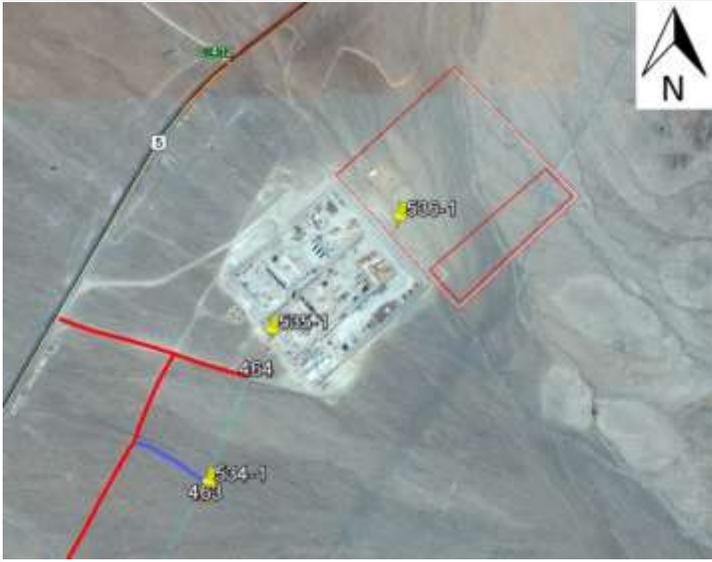
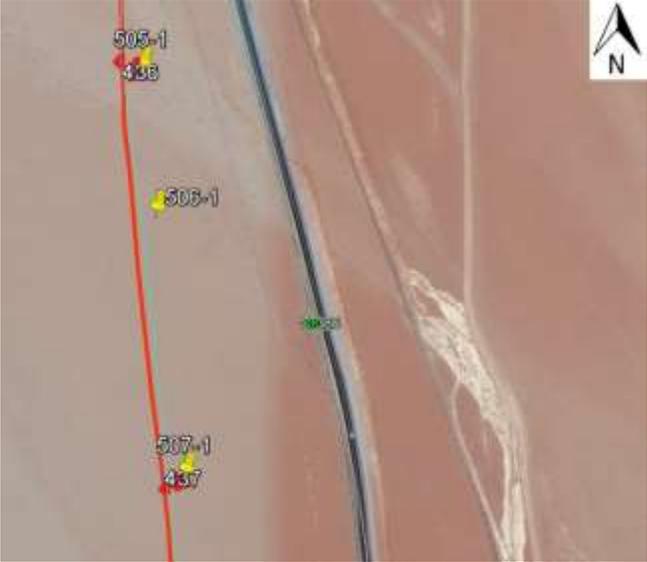
4- El Titular no construyó una estructura aprobada ambientalmente mediante RCA 114/2015 (Torre 506-1, coordenadas UTM WGS 84: 356813 E; 6962303 N), sin justificación ni consulta respectiva al Servicio de Evaluación Ambiental.

<p><b>Registro 18.</b> <b>Fuente:</b> Elaboración propia en base a coordenadas presentadas en Capítulo 2 DIA Reforzamiento Cardones (Tabla C2-1) y a trazado KMZ presentado por el Titular mediante carta TEN-1-AD-CAR-1433</p>	<p><b>Registro 19.</b> <b>Fuente:</b> Elaboración propia en base a coordenadas presentadas en Capítulo 2 DIA Reforzamiento Cardones (Tabla C2-1) y a trazado KMZ presentado por el Titular mediante carta TEN-1-AD-CAR-1433</p>
<p><b>Descripción del medio de prueba:</b> Imagen satelital donde se observa ubicación de 2 estructuras aprobadas ambientalmente (535-1 y 536-1, íconos amarillos) que no fueron construidas ya que corresponderían a las torres que unen la línea de transmisión con la subestación unión (la cual no fue construida según se señaló en Consulta de Pertinencia y en Resolución Exenta N° 066 de fecha 28 de Junio 2016, SEA Atacama).</p>	<p><b>Descripción del medio de prueba:</b> Imagen satelital donde se observa ubicación de torre señalada en RCA 114/2015 como Torre 506-1 y que no se habría construido (coordenadas UTM WGS 84: 356813 E; 6962303 N).</p>

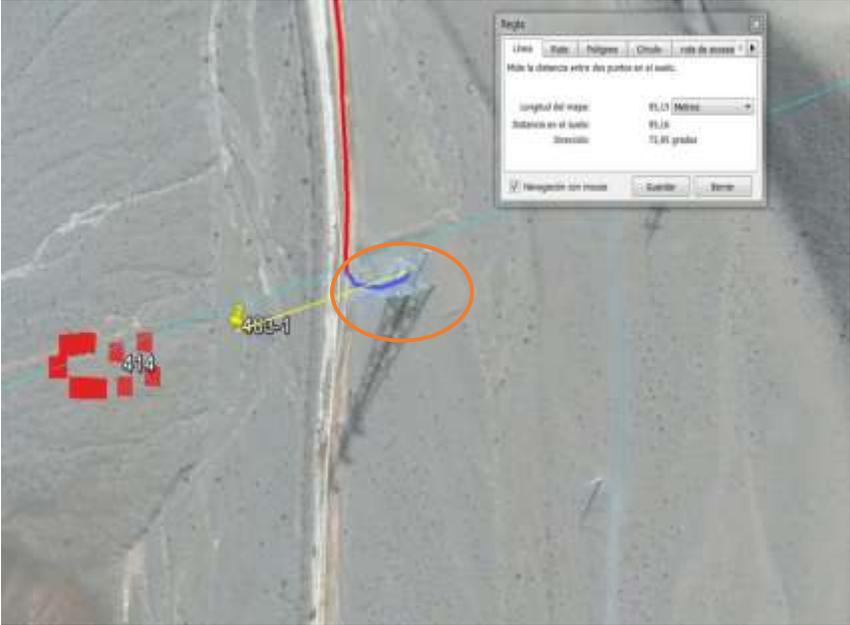
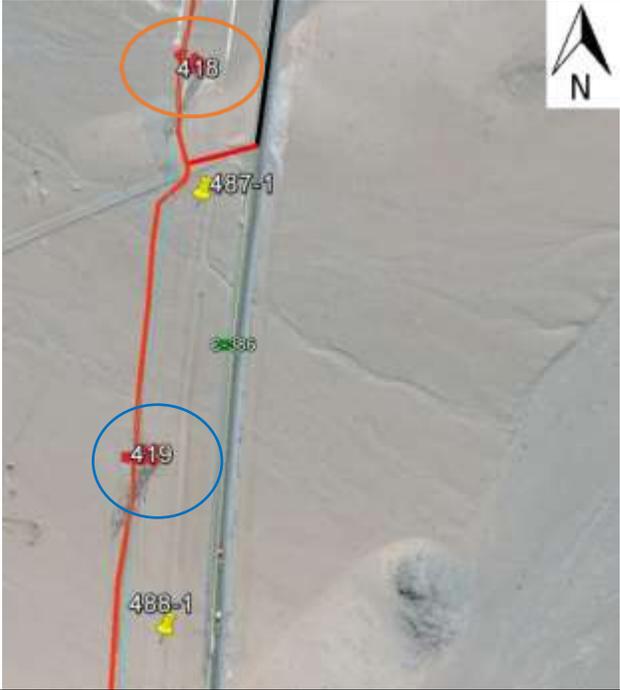
<p><b>Registro 20.</b></p>	<p><b>Fuente:</b> Elaboración propia en base a coordenadas presentadas en Capítulo 2 DIA Reforzamiento Cardones (Tabla C2-1) y a trazado KMZ presentado por el Titular mediante carta TEN-1-AD-CAR-1433</p>	<p><b>Registro 21.</b></p>	<p><b>Fuente:</b> Elaboración propia en base a coordenadas presentadas en Capítulo 2 DIA Reforzamiento Cardones (Tabla C2-1) y a trazado KMZ presentado por el Titular mediante carta TEN-1-AD-CAR-1433</p>
<p><b>Descripción del medio de prueba:</b> Imagen satelital en que se observa ubicación actual de torre 414 (círculo naranja), la cual se encuentra construida a 95 metros al este de la ubicación aprobada por RCA 114/2015 (torre 483-1, ícono amarillo).</p>		<p><b>Descripción del medio de prueba:</b> Imagen satelital en que se observa ubicación actual de torre 418 (círculo naranja), la cual se encuentra construida a 123 metros al noroeste de la ubicación aprobada por RCA 114/2015 (Torre 488-1, ícono amarillo). Además se observa ubicación actual de torre 419 (círculo azul), la cual se encuentra construida a 172 metros al noroeste de la ubicación aprobada por RCA 114/2015 (Torre 488-1, ícono amarillo)</p>

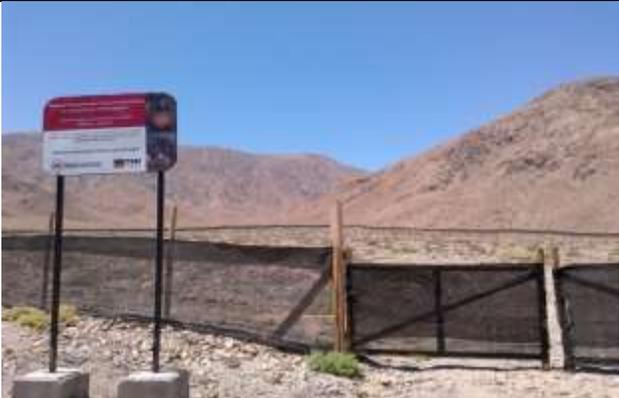
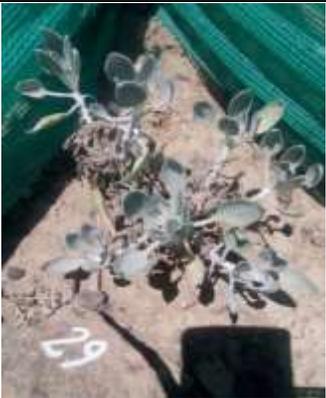
<b>Fotografía 6.</b>		<b>Fecha:</b> 30-10-2017		<b>Fotografía 7.</b>	
<b>Coordenadas UTM DATUM WGS84 HUSO 19 S</b>		<b>Norte:</b> 6.968.494	<b>Este:</b> 359.505	<b>Coordenadas UTM DATUM WGS84 HUSO 19 S</b>	
				<b>Norte:</b> 6.968.461	<b>Este:</b> 359.610
<b>Descripción del medio de prueba:</b> Sitio de relocalización cercado con malla raschell, cuenta con un portón de acceso y un cartel de propiedad del titular (lleva las siglas TEN en esquina inferior derecha) que indica que ésta corresponde a un área de revegetación de especies en categoría de conservación.			<b>Descripción del medio de prueba:</b> Ejemplar de la especie <i>Encelia canescens</i> (Coronilla de fraile), el cual se encuentra rodeado individualmente por una malla raschell de color verde y además identificado por un número.

Por lo anterior se estima necesario que en lo sucesivo el Titular elabore informes de seguimiento independiente para cada RCA. Así mismo en terreno implemente un sistema de diferenciación de individuos de flora relocalizados, según RCA y medida de mitigación comprometida.

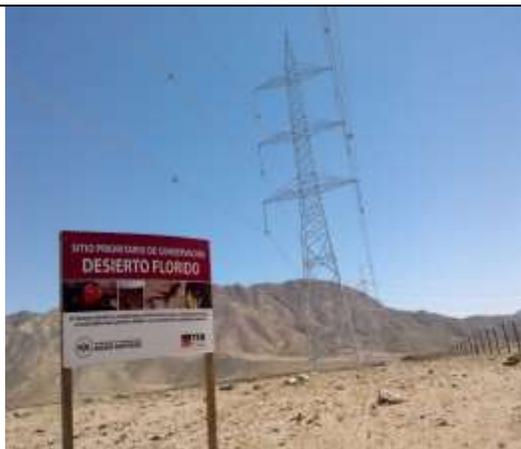
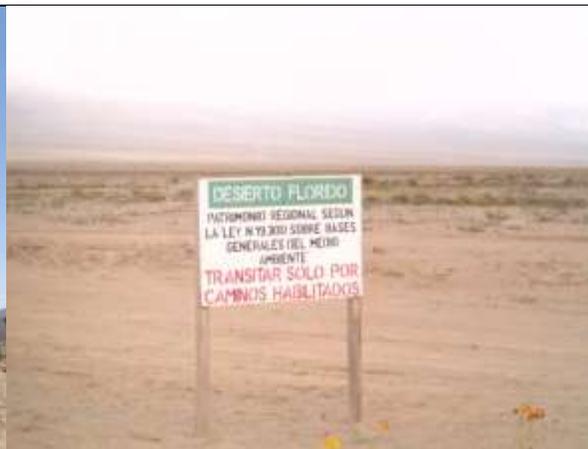
**Fotografía 9.**

**Descripción del medio de prueba:** Carteles informativos presentes a lo largo del camino de servicio de la Línea de Transmisión, los cuales señalan la presencia y llamado a la conservación del Fenómeno Desierto Florido, que además de contar con leyenda informativa contiene imágenes alusivas a las especies.

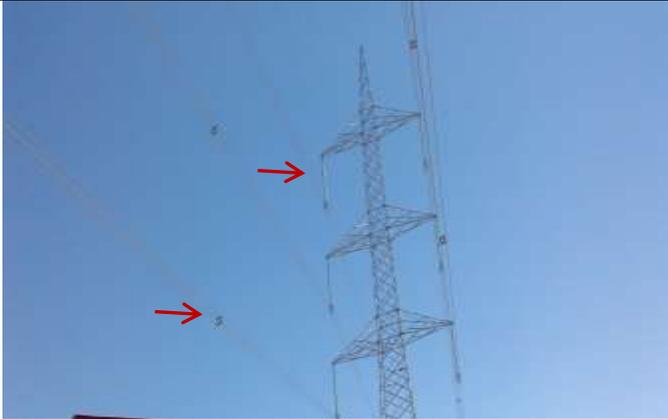
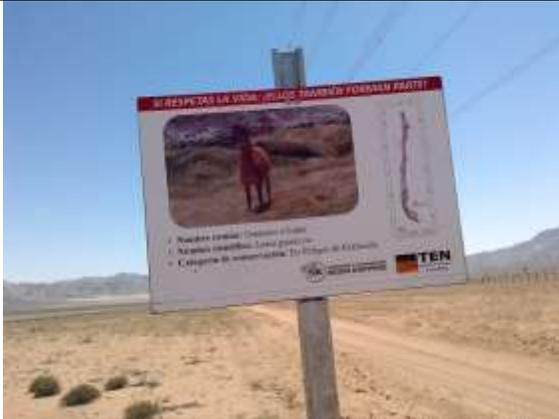
<b>Fotografía 10.</b>	<b>Fecha:</b> 30-10-2017		<b>Fotografía 11.</b>	<b>Fecha:</b> 30-10-2017	
<b>Coordenadas UTM DATUM WGS84 HUSO 19 S</b>	<b>Norte:</b> 6.958.312	<b>Este:</b> 357.935	<b>Coordenadas UTM DATUM WGS84 HUSO 19 S</b>	<b>Norte:</b> 6.968.494	<b>Este:</b> 359.505
<b>Descripción del medio de prueba:</b> Se observa que a lo largo de toda la línea de transmisión fue instalado cada cierto tramo en el cable de guardia, desviadores de vuelo para aves, además de peinetas sobre la losa de cada una de las torres (Flechas rojas).			<b>Descripción del medio de prueba:</b> Señalética Informativa Fauna Silvestre. Se observa que los carteles informativos se encuentran en el camino de servicio del Proyecto, incluyen la identificación de Transmisora Eléctrica del Norte (TEN), imágenes de las especies de fauna silvestre de interés además de una breve reseña de ellas.
