## INFORME TÉCNICO DE FISCALIZACIÓN AMBIENTAL

### Examen de Información

CENTRAL CALLE CALLE

DFZ-2020-212-XIV-RCA

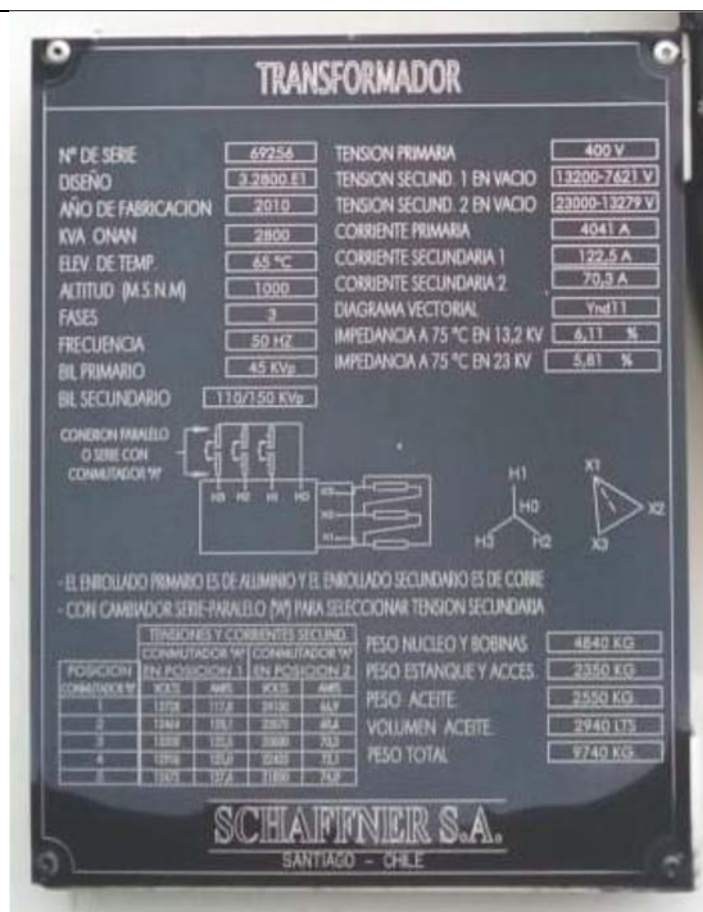
La central actualmente cuenta con 7 transformadores 2800 KVA marca ONAN 0,4/23 – 13,2KV. Se presenta fotografía con la información técnica detallada en placa de los transformadores:

Observación SMA: Detrás de los equipos electrógenos se ubican los transformadores, se constatan 5 transformadores uno por casa equipo presente. Los transformadores están separados por barreras ignífugas y de ruido instalados a fines del 2018, estos transformadores elevan a 3.000 el nivel de voltaje y estos se entregan a la subestación de Valdivia.

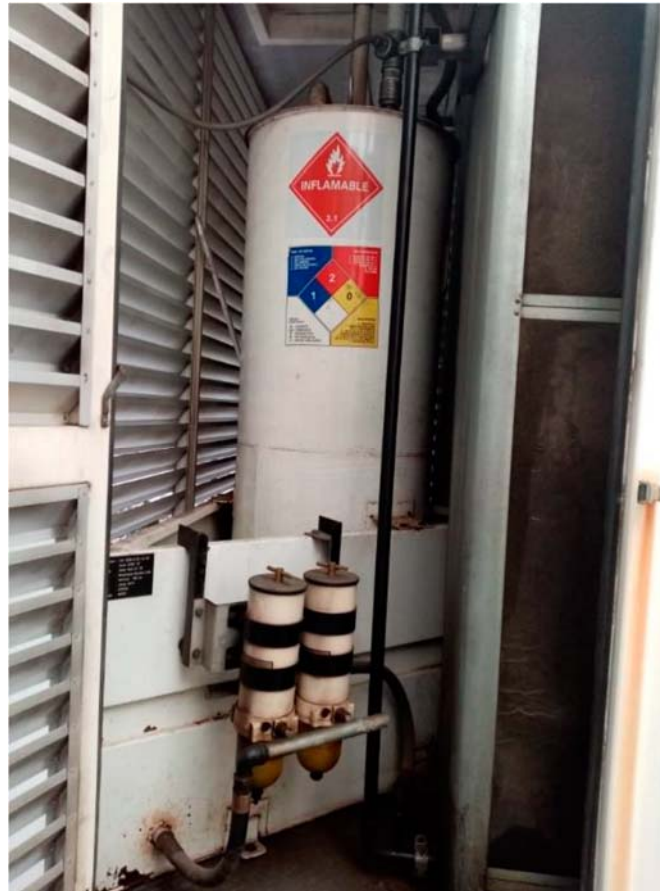
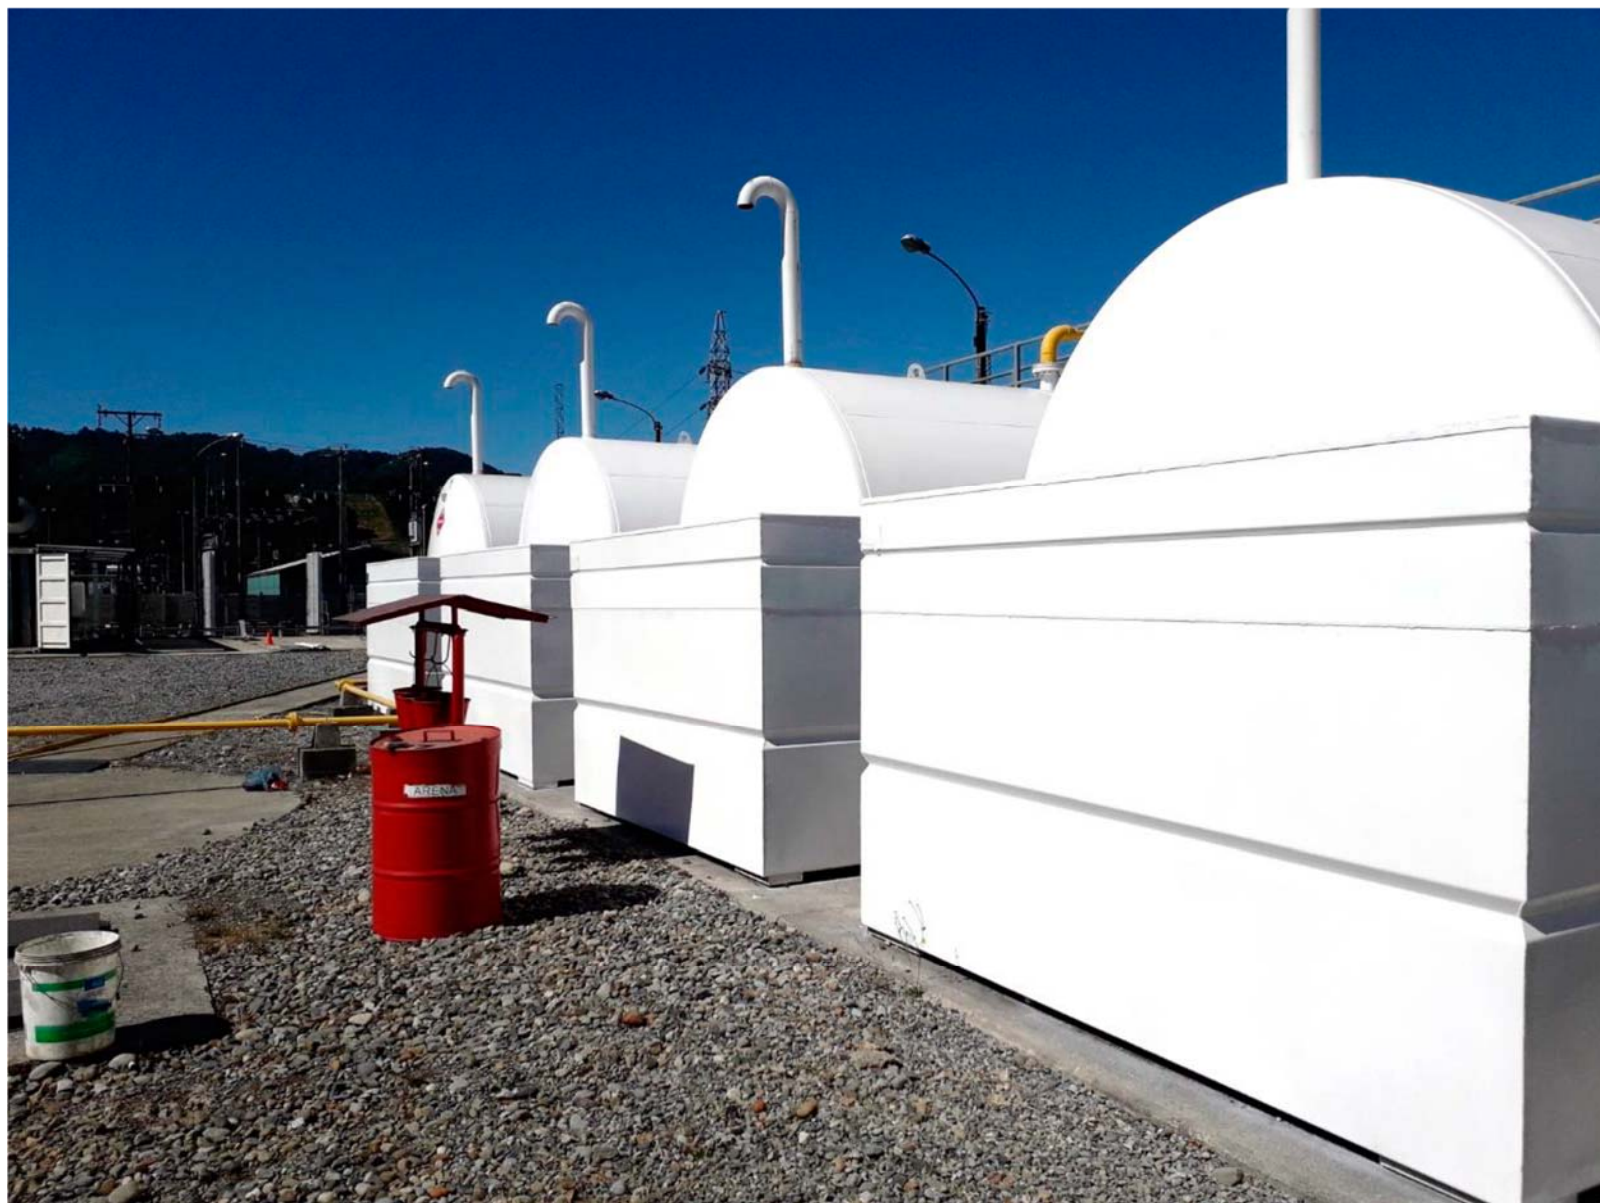
Estanques diarios y de almacenamiento poseen pretils de contención. Se presentan fotografías:

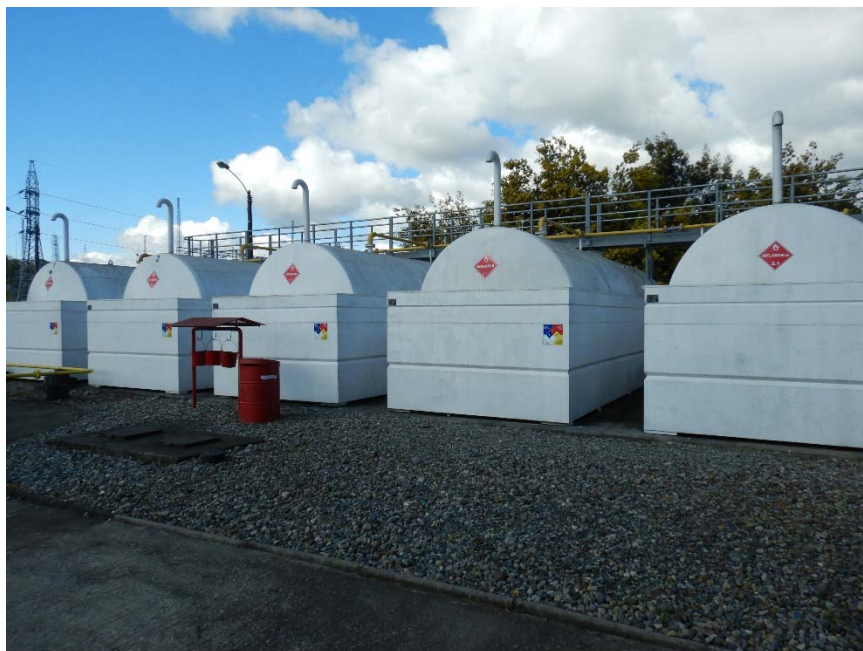
**Fotografía 1.**

Se constata pretilos en cada uno de los 5 estanques, los pretilos tienen una capacidad total de 60.000 litros, medidas realizadas durante la inspección mediante distanciómetro.

**Descripción del medio de prueba:** Se observan los estanques de diesel de capacidad 50 mil litros cada uno. Cada uno de los estanques con su respectivo pretil de contención de una capacidad de 60 mil litros.

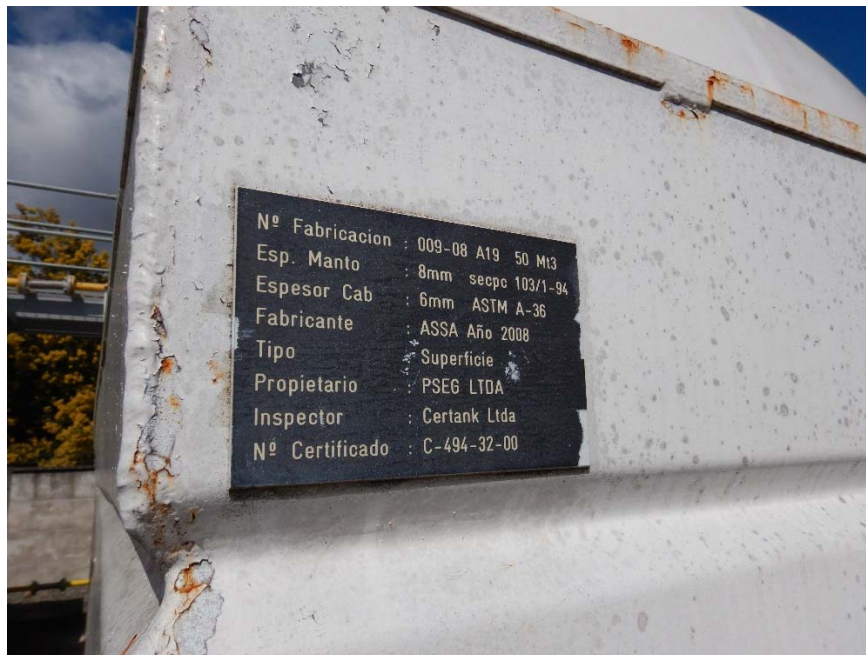
**Fotografía 2.**

**Descripción del medio de prueba:** Detalles de fabricación de uno de los estanques de diesel.

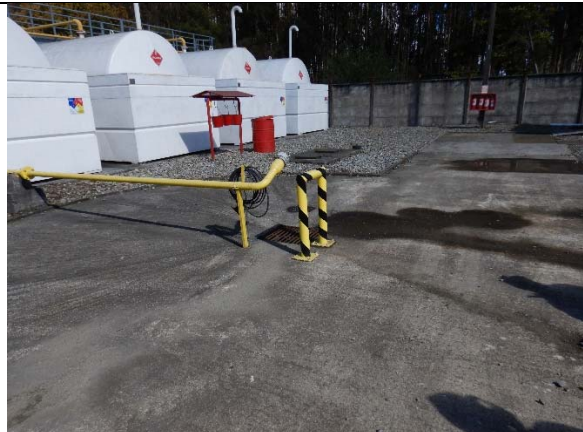
Se comenzó el recorrido por la zona de carga de combustible, la cual es abastecida mediante camiones de la empresa Copec. Se aprecia loza con desnivel hacia el centro de esta. En el centro de esta loza existe una cámara de recepción en donde llega aguas lluvia. Esta loza y su desnivel permiten que, en el caso de derrames de hidrocarburo, el derrame que pueda ocurrir se dirija a la misma cámara de recepción.

| <b>Descripción del medio de prueba:</b> Se observa loza donde se realiza carga de diesel. | | | | <b>Descripción del medio de prueba:</b> Estanques de petróleo y cámara de recuperación | | | |

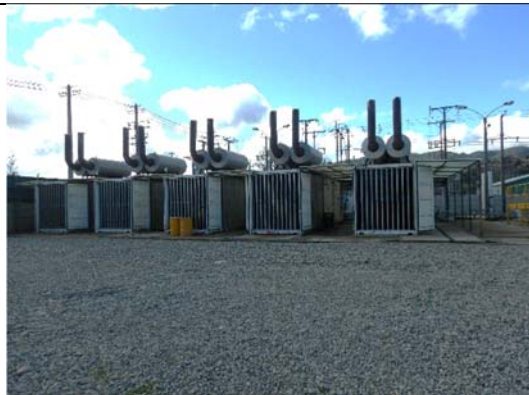
| <b>Descripción del medio de prueba:</b> Equipos generadores dispuestos en línea. | | | | <b>Descripción del medio de prueba:</b> Lugar del derrame ocurrido en marzo del 2020, se observa loza con pestañas y alcantarilla con dirección a cámara recuperadora. | | | |

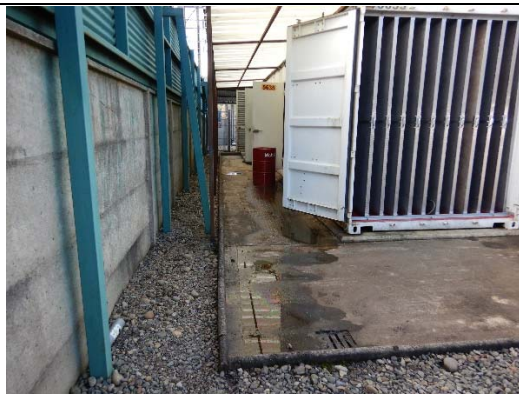
**Observación SMA:** En la inspección ambiental se constata el área donde se produjo el incidente, y que corresponde a zona de equipos generadores. Se observa que el área cuenta con loza con pestañas y desnivel hacia rejillas que están comunicadas con las cámaras separadoras, ello para acciones de recuperación de hidrocarburos en caso de derrames.

El derrame ocurrido según lo señalado por el Sr. Rojas se debió a que la válvula electrónica no activó la fase de corte, ello atendido que se pegó el flotador al estanque.

Como acción inmediata en relación con el derrame de hidrocarburo el titular informa detalles y manejos de dicha situación, además adjunta nuevo plan de contingencias actualizado en donde se incorpora la instrucción de aviso inmediato mediante el sistema de incidentes ambientales a la SMA.

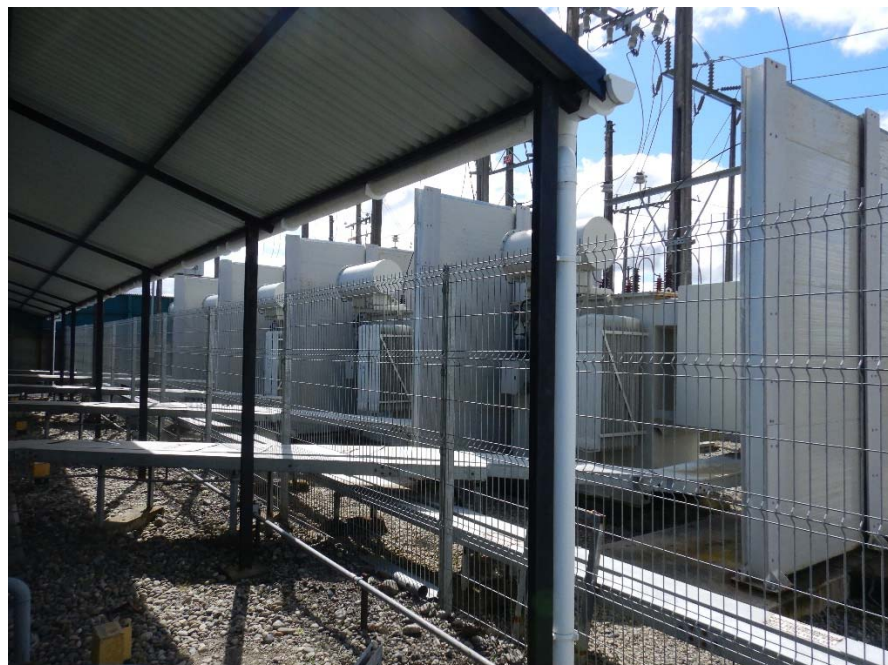
**Fotografía 7.**

**Descripción del medio de prueba:** Se observa transformadores, separados con barreras anti fuego y acústicas.

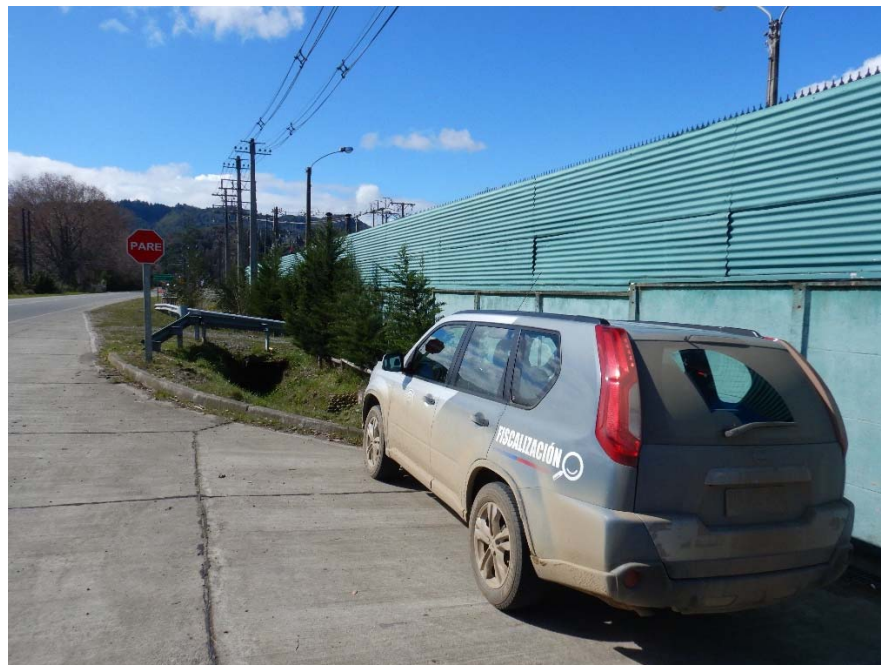
**Fotografía 8.**

En las afueras de la instalación, existe una cortina verde en las pocas áreas disponibles para plantación, las cuales no han logrado un prendimiento exitoso.

**Descripción del medio de prueba:** Se observa fachada de instalación con un prendimiento variable de las especies plantadas.

Se deja también la observación que se deben hacer esfuerzos adicionales para mejorar el prendimiento de las especies plantadas en la fachada de la instalación, cualquier ejecución de acciones en este punto debe ser comunicada a la SMA en su momento.
