INFORME TÉCNICO DE FISCALIZACIÓN AMBIENTAL

TERMINAL PATILLOS SAL LOBOS- IQUIQUE

DFZ-2019-972-I-RCA

OCTUBRE 2020

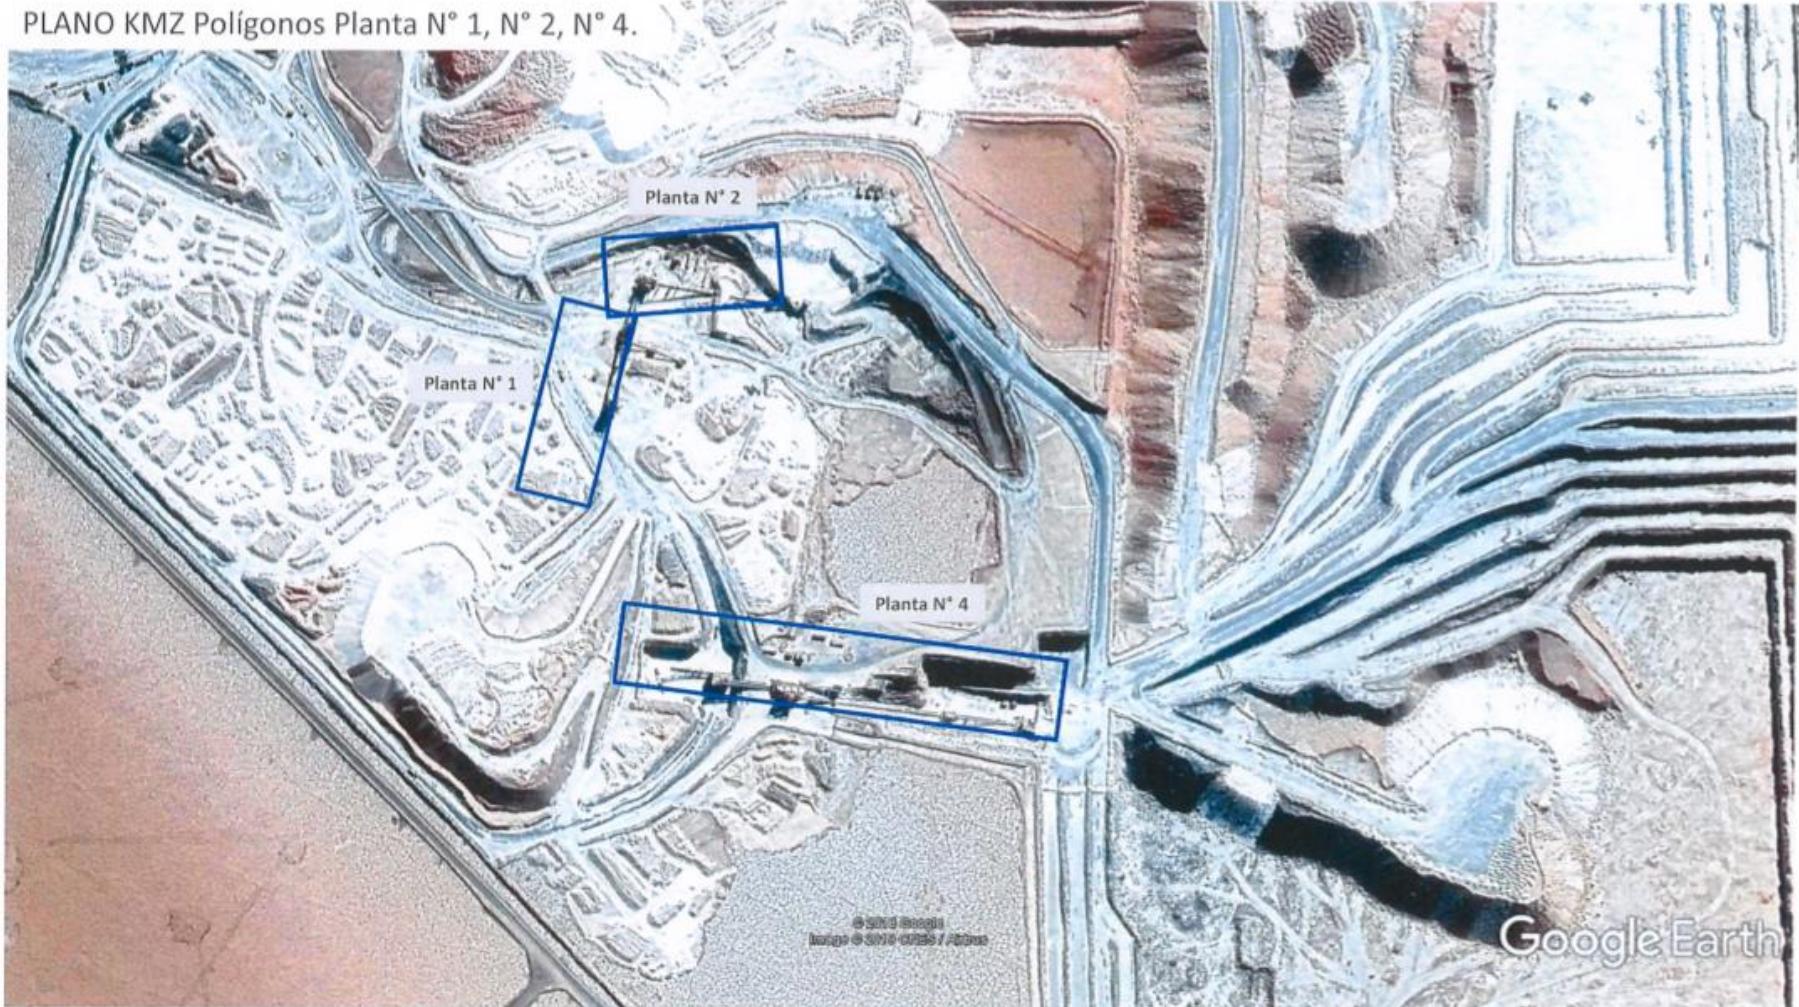
Registro 1.

Áreas visitadas durante la fiscalización de fecha 29 de julio de 2020, en ella se aprecia sectores de plantas 1, 2 y 4.

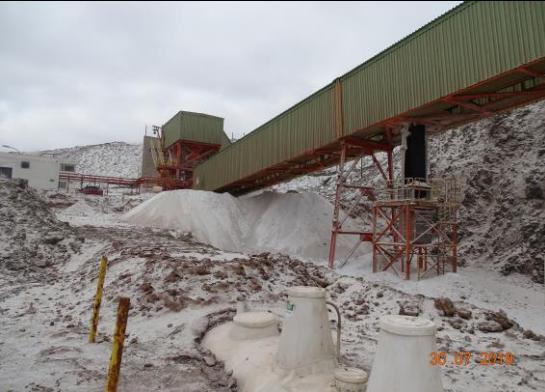
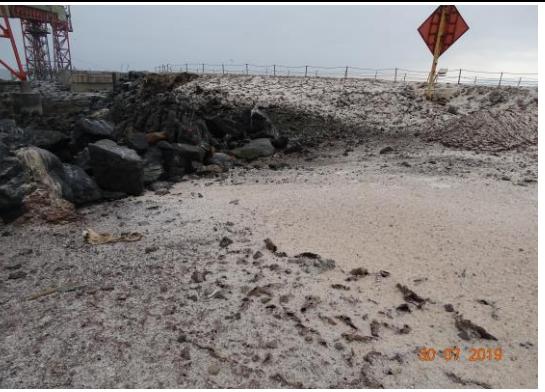
- Se recorrió los sectores aledaños al terminal marítimo N°2 donde se constató presencia de material blanco que cubre las superficies del suelo y laderas (ver fotografía N°2). Debajo de la estructura de la Correa Transportadora N°3 se apreció presencia de sal granulada (ver fotografía N°3). Al consultar al Sr. Lagos respecto a este punto, señaló que esta sal proviene de la correa transportadora N°3. Se le consultó al Sr. Lagos si dicha correa (CT3) se encuentra encapsulada, señalando que esta si posee hermeticidad.

Fotografía 1.		Fecha: 30.07.2019		Fotografía 2.		
Coordenadas UTM DATUM WGS84 HUSO 19 S		Norte: 7.732.205	Este: 471.935	Coordenadas UTM DATUM WGS84 HUSO 19 S	Norte: 7.732.205	
Descripción medio de prueba: Se aprecia acopio de sal bajo las correas 3 y 4 del terminal 2 Puerto Patillos.			Descripción medio de prueba: Se aprecia sal granulométrica bajo la correa trasnportadora 3.

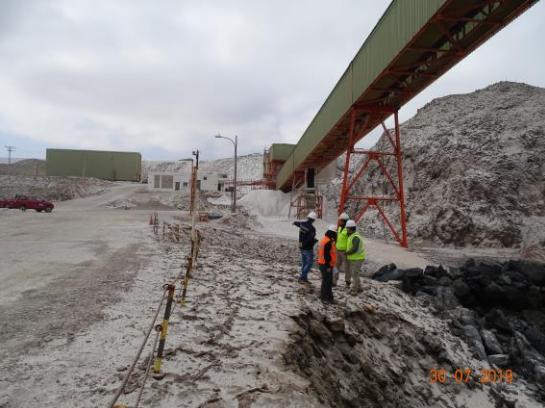
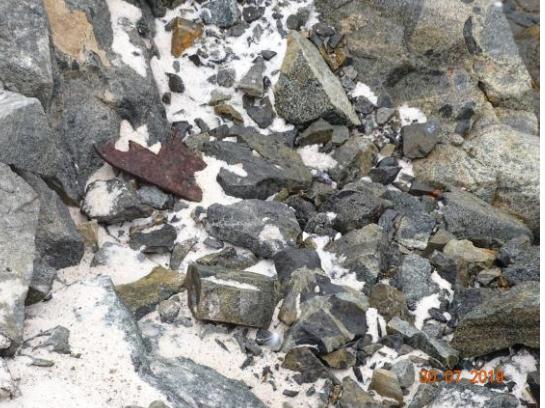
- En el sector de roquerío se apreció desechos metálicos aislados (ver fotografía N°4). Al consultar al Sr. Lagos, respecto de este punto, señaló que estos materiales (ver fotografía N°5) probablemente provenían del incidente ocurrido en terminal Marítimo N°1 o de otro sectores, producto de las marejadas que en ocasiones llega hasta el sector del pilar, correspondiente al sector donde se constató la sal de distinta granulometría y la pila de sal que cae desde la zona de interferencia de la Correa N°3 y N°4.

Fotografía 3.		Fecha: 30.07.2019		Fotografía 4.		
Coordenadas UTM DATUM WGS84 HUSO 19 S		Norte: 7.732.205	Este: 471.935	Coordenadas UTM DATUM WGS84 HUSO 19 S	Norte: 7.732.205	
Descripción medio de prueba: Vista sector costero del terminal Puerto Patillos.			Descripción medio de prueba: Roquerío, perteneciente al borde costero con residuo metálico.

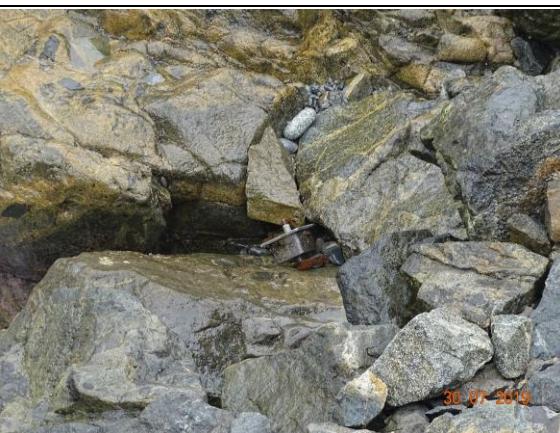
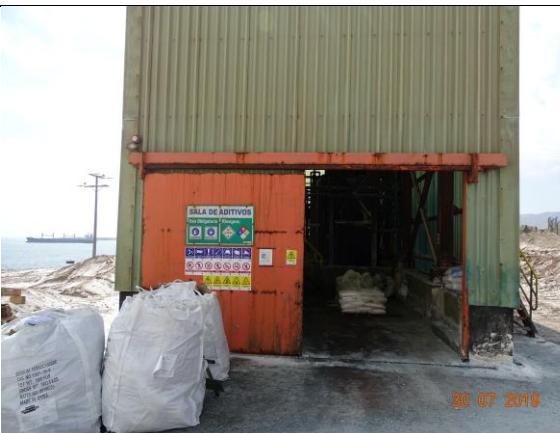
- Se visitó Sala de Aditivos donde se constató 5 estanques de 30 mil litros (ver fotografía N°6), los cuales se encontraban en al interior de un pretil de contención (ver fotografía N°7). Según lo señalado por el Sr. Heriberto Mondaca, operario reemplazo de capataz de la empresa SAGEMAR, indicó que la capacidad de trabajo de los estanques de aglomerado es de 27 mil litros (ver fotografía N°8).

Fotografía 5.		Fecha: 30.07.2019		Fotografía 6.			
Coordenadas UTM DATUM WGS84 HUSO 19 S		Norte: 7.705.140 Este: 375.640		Coordenadas UTM DATUM WGS84 HUSO 19 S			
Descripción medio de prueba: Roquerío, perteneciente al borde costero con resifuo metálico.			Descripción medio de prueba: Bodega de almacenaje de aglomerante, en imagen se aprecia maxisacos a la entrada de la bodega.

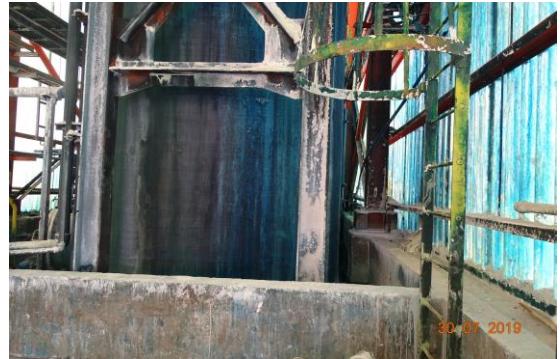
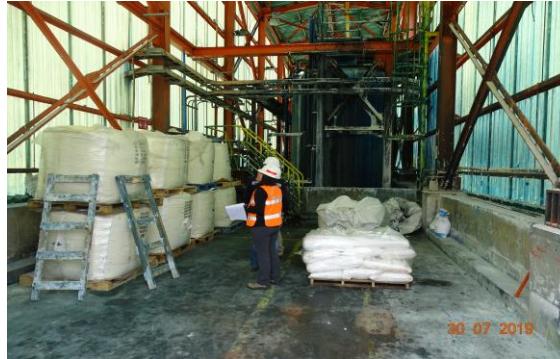
Fotografía 7.		Fecha: 30.07.2019		Fotografía 8.			
Coordenadas UTM DATUM WGS84 HUSO 19 S		Norte: 7.705.155 Este: 375.699		Coordenadas UTM DATUM WGS84 HUSO 19 S			
Descripción medio de prueba: Interior de la bodega de almacenamiento de aglomerante. En imagen se observa pretil de hormigón para contener presuntos derrames.			Descripción medio de prueba: Interior del bodega, se aprecia 8 maxisacos ordenados sobre el suelo y separados por pallet.				
Registros

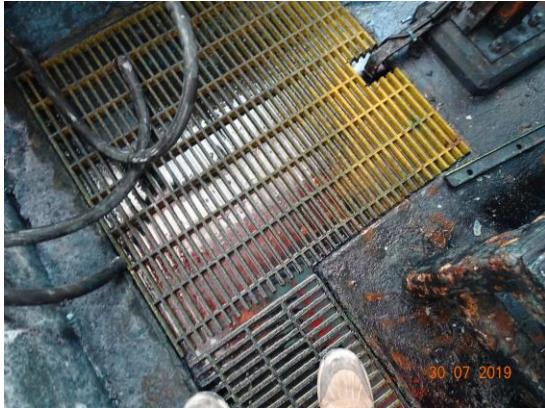
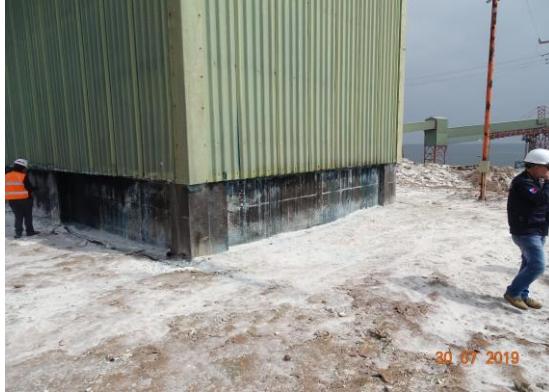
- Al interior del pretil de contención en la parte inferior se constató canal con rejilla que permite direccionar los derrames hasta un pozo de acumulación (ver fotografía N°9). Según lo señalado por el Sr. Mondaca, operario de la empresa SAGEMAR , la capacidad del pozo de acumulación es de 2.000 litros y posee un sistema de alarma cuando este llega a su límite máximo. En este mismo orden de ideas, se constató que el pozo de acumulación y las canaletas estaban saturadas con nivel máximo con líquido azul en su interior. Al consultar al Sr. Mondaca, operario de la empresa SAGEMAR por el manejo de estos líquidos, señaló que por medio de una alarma sonora detectaban que el pozo estaba lleno y que dicho contenido del pozo de acumulación, a través de un sistema de succión es retorna a los estanques de mezcla de 30 mil litros. Al momento de la inspección la alarma sonora no estaba en funcionamiento, a pesar de que el pozo de acumulación se encontraba lleno. Se le consultó al Sr. Mondaca sobre este punto, quien indicó que esta alarma estaba apagada.

- Se verificó que en el contorno exterior de la Sala de Aditivos presencia de coloración azul verdoso (ver fotografía N°10), misma coloración que se observó al interior del pretil de contención, el cual solo se evidencia inmediatamente en las paredes, específicamente en la parte inferior, sin sobrepasar los 30 centímetros aproximadamente. Se recorrió el sector aledaño a la Sala de Aditivos sin presenciar derrames que pudieran haber alcanzado el medio marino (ver fotografía N°11).

Fotografía 9.	Fecha: 30.07.2019	Fotografía 10.	Fecha: 30.07.2019
Coordenadas UTM DATUM WGS84 HUSO 19 S	Norte: 7.705.164 Este: 375.705	Coordenadas UTM DATUM WGS84 HUSO 19 S	Norte: 7.705.181 Este: .375.724
Descripción medio de prueba: Se aprecia rejilla bajo ella una canaleta que conduce derrames dentro del pretil de contención.		Descripción medio de prueba: Se aprecia parte exterior del sistema de almacenamiento de aglomerante.	
Fotografía 11.	Fecha: 30.07.2019	Fotografía 12.	Fecha: 30.07.2019
Coordenadas UTM DATUM WGS84 HUSO 19 S	Norte: 7.705.180 Este: 375.712	Coordenadas UTM DATUM WGS84 HUSO 19 S	Norte: 7.705.155 Este: 375.140
Descripción medio de prueba: Ladera posterior a la bodega de almacenamiento de aglomerante sin presencia de derrames.		Descripción medio de prueba: Contenedor de 200 litros con líquidos aglomerante.

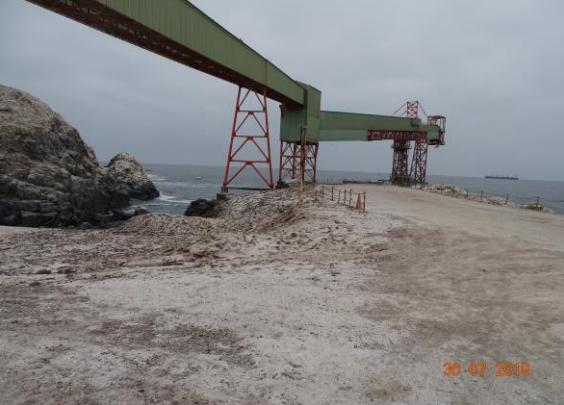
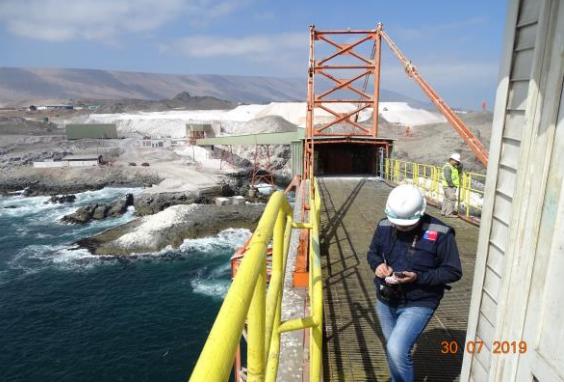
- Se recorrió el terminal marítimo N°2 desde el sector de ingreso a la Correa Transportadora N°3 (CT3) (ver fotografía N°13) donde se verificó el flujo de transporte de materia prima en dirección al embarque. Cabe destacar que mientras se desarrolla la inspección ambiental no hay labores de embarque ejecutándose (ver fotografías N°14 y N°15).

Fotografía 13.	Fecha: 30.07.2019	Fotografía 14.	Fecha: 30.07.2019
Coordenadas UTM DATUM WGS84 HUSO 19 S	Norte: 7.705.228 Este: 375.527	Coordenadas UTM DATUM WGS84 HUSO 19 S	Norte: 7.705.324 Este: 375.470
Descripción medio de prueba: Terminal N°2 Puerto Patillos.		Descripción medio de prueba: Vista desde sector de embarque del Terminal N°2.

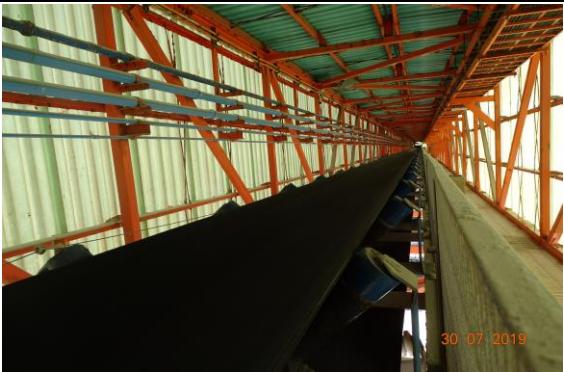
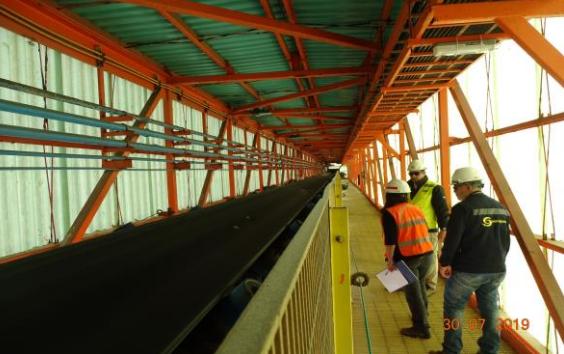
- Se constató que las correas transportadora N°3 y N°2 se encuentra emplazadas al interior de una galería metálica semi cerrada, cubierta en sus costados y techo, la cual permite el tránsito de personas por su interior mediante pasillos construidos con estructuras tipo rejillas (ver fotografías N°16 y N°17).

Fotografía 15.	Fecha: 30.07.2019	Fotografía 16.	Fecha: 30.07.2019
Coordenadas UTM DATUM WGS84 HUSO 19 S	Norte: 7.705.220 Este: 375.529	Coordenadas UTM DATUM WGS84 HUSO 19 S	Norte: 7.705.220 Este: 375.529
Descripción medio de prueba: Correa transportadora N°3, con protección eólica en sus costados y techo.		Descripción medio de prueba: Correa Transportadora N°3, y pasillo de circulación el cual esta construido con rejilla metálica.

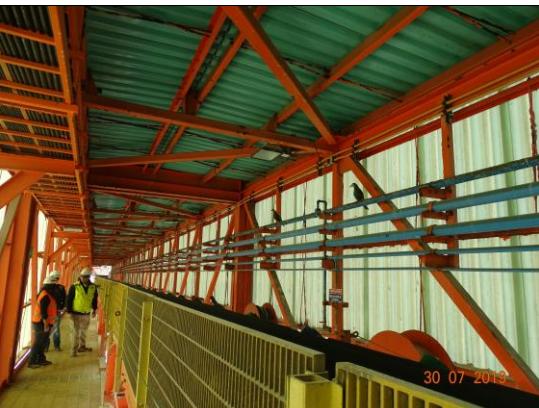
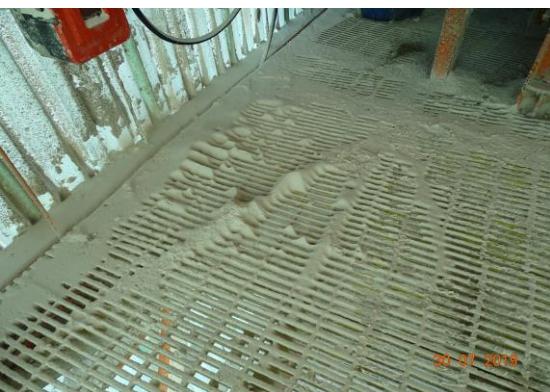
- Se constató en todo el recorrido de las correas transportadoras abundante material fino de color blanco (ver fotografías N°18 y N°19), adosado a las estructuras de la galería principalmente en el pasillo de estas.

Fotografía 17.	Fecha: 30.07.2019	Fotografía 18.	Fecha: 30.07.2019
Coordenadas UTM DATUM WGS84 HUSO 19 S	Norte: 7.705.228 Este: 375.527	Coordenadas UTM DATUM WGS84 HUSO 19 S	Norte: 7.705.320 Este: 375.398
Descripción medio de prueba: Interior del encapsulamiento de la correa Transportadora N°3.		Descripción medio de prueba: Sector de rejilla cubierta por material fino de Sal.

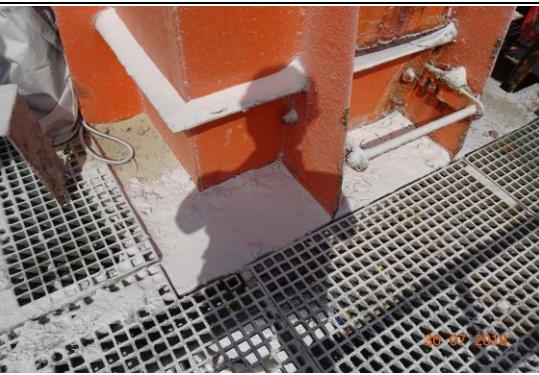
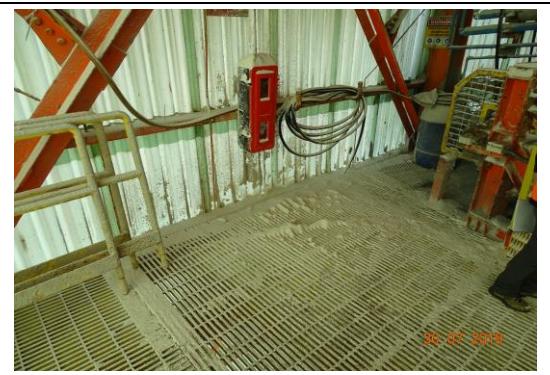
- Al interior de la galería se constató mangueras de color negro (ver fotografía N°20). Al consultar al Sr. Lagos, Jefe de Salud, Seguridad y Medio Ambiente referente a este punto, señaló que dichas mangueras corresponden al sistema de aire comprimido con el que limpian el exceso de sal en las estructuras de la galería.

Fotografía 19.	Fecha: 30.07.2019	Fotografía 20.	Fecha: 30.07.2019
Coordenadas UTM DATUM WGS84 HUSO 19 S	Norte: 7.705.320 Este: 375.398	Coordenadas UTM DATUM WGS84 HUSO 19 S	Norte: 7.705.320 Este: 375.398
Descripción medio de prueba: Sector de rejilla cubierta por material fino de Sal.		Descripción medio de prueba: Mangueras que son utilizadas para el sistema de mantención y limpieza.
