## INFORME TÉCNICO DE FISCALIZACIÓN AMBIENTAL

### PLANTA DE ASTILLADO CORONEL

DFZ-2019-981-VIII-RCA

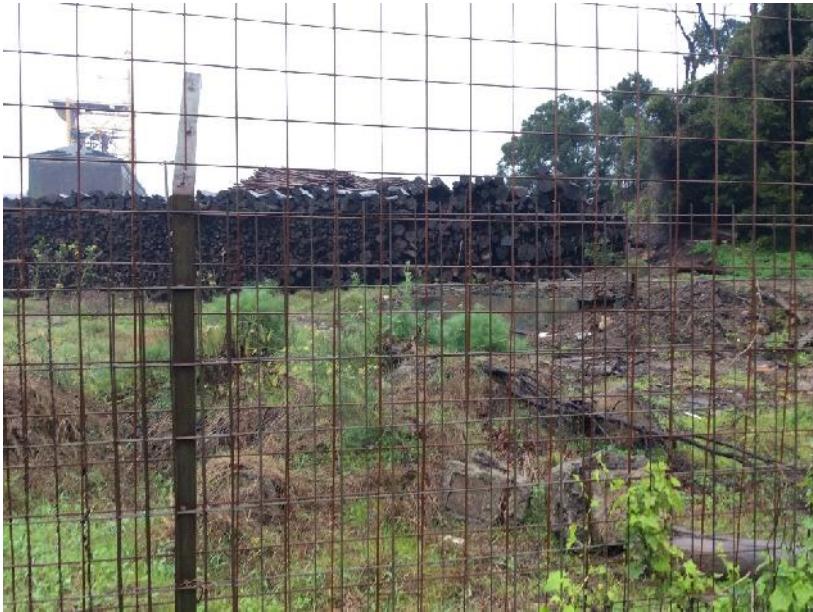
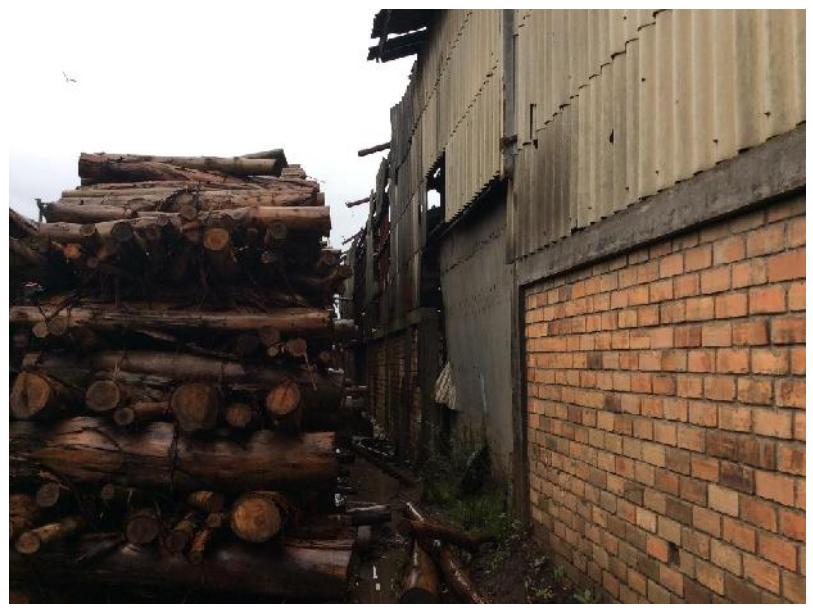
<b>Fotografía 1.</b> <b>Coordenadas UTM DATUM WGS84 HUSO 18 S</b> Norte: 5902452 Este: 661951		<b>Fecha:</b> 27-06-2019 <b>Coordenadas DATUM WGS84 HUSO 18 S</b> Norte: 5902310 Este: 661961.		<b>Fotografía 2.</b> <b>Coordenadas DATUM WGS84 HUSO 18 S</b> Norte: 5902310 Este: 661961.	
<b>Descripción del medio de prueba:</b> Verificación del estado actual del terreno donde se ubicada el edificio de caseta telefónica demolida, debido a que esta estructura presentaba peligro de derrumbe según lo informado por parte de encargados de Consorcio Maderero S.A.			<b>Descripción del medio de prueba:</b> Acopio de troncos de eucaliptos cercanos a la fachada del MH.

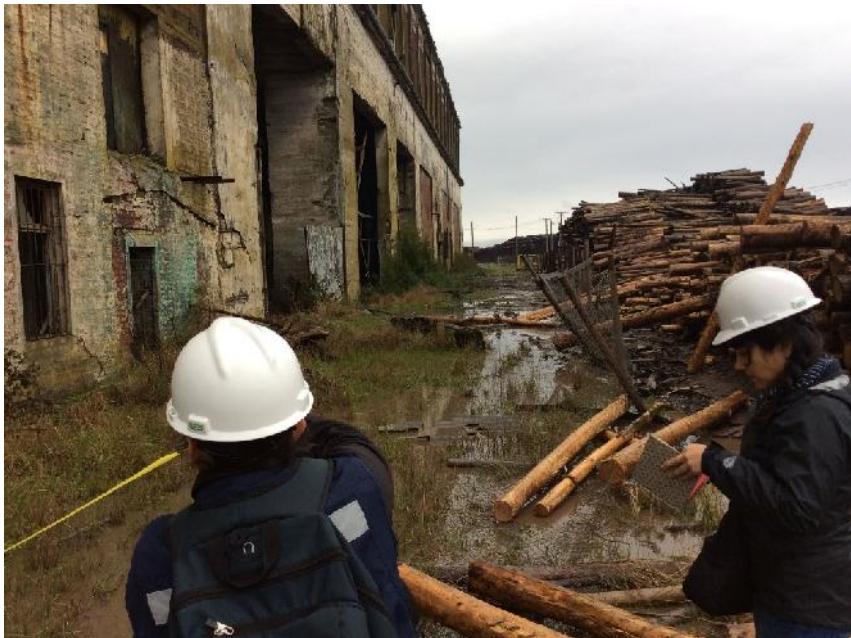
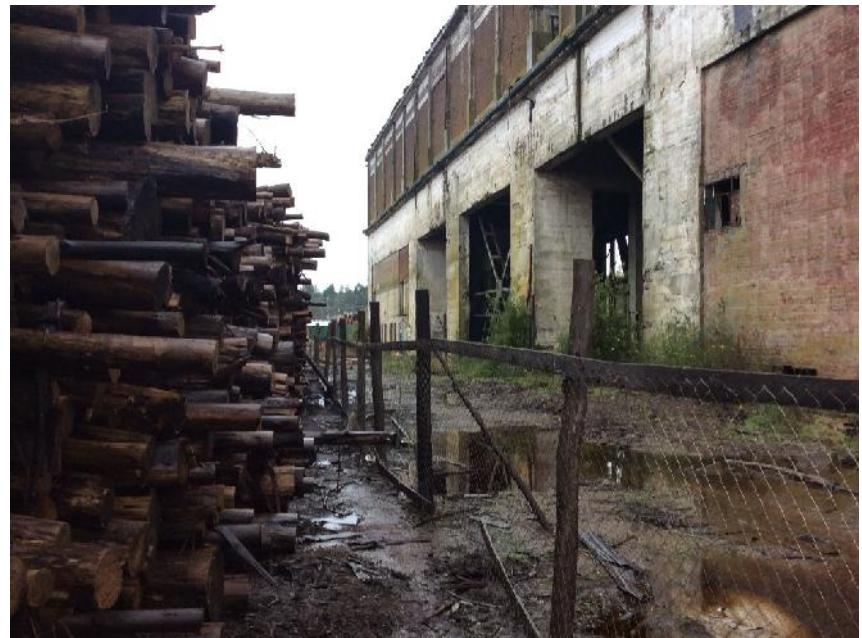
<b>Fotografía 3.</b>	<b>Fecha:</b> 27-06-2019	<b>Fotografía 4.</b>	<b>Fecha:</b> 27-06-2019
<b>Coordenadas UTM DATUM WGS84 HUSO 18 S</b>	<b>Norte:</b> 5902335	<b>Este:</b> 661901	<b>Coordenadas DATUM WGS84 HUSO 18 S</b>
<b>Descripción del medio de prueba:</b> Fachada del MH, zona de resguardo y acopio de troncos de eucaliptus. Se observan en zona de resguardo los troncos y cerco destruido.		<b>Descripción del medio de prueba:</b> Fachada del MH con cerco y troncos apilados con altura que no permite observar desde la calle al MH.

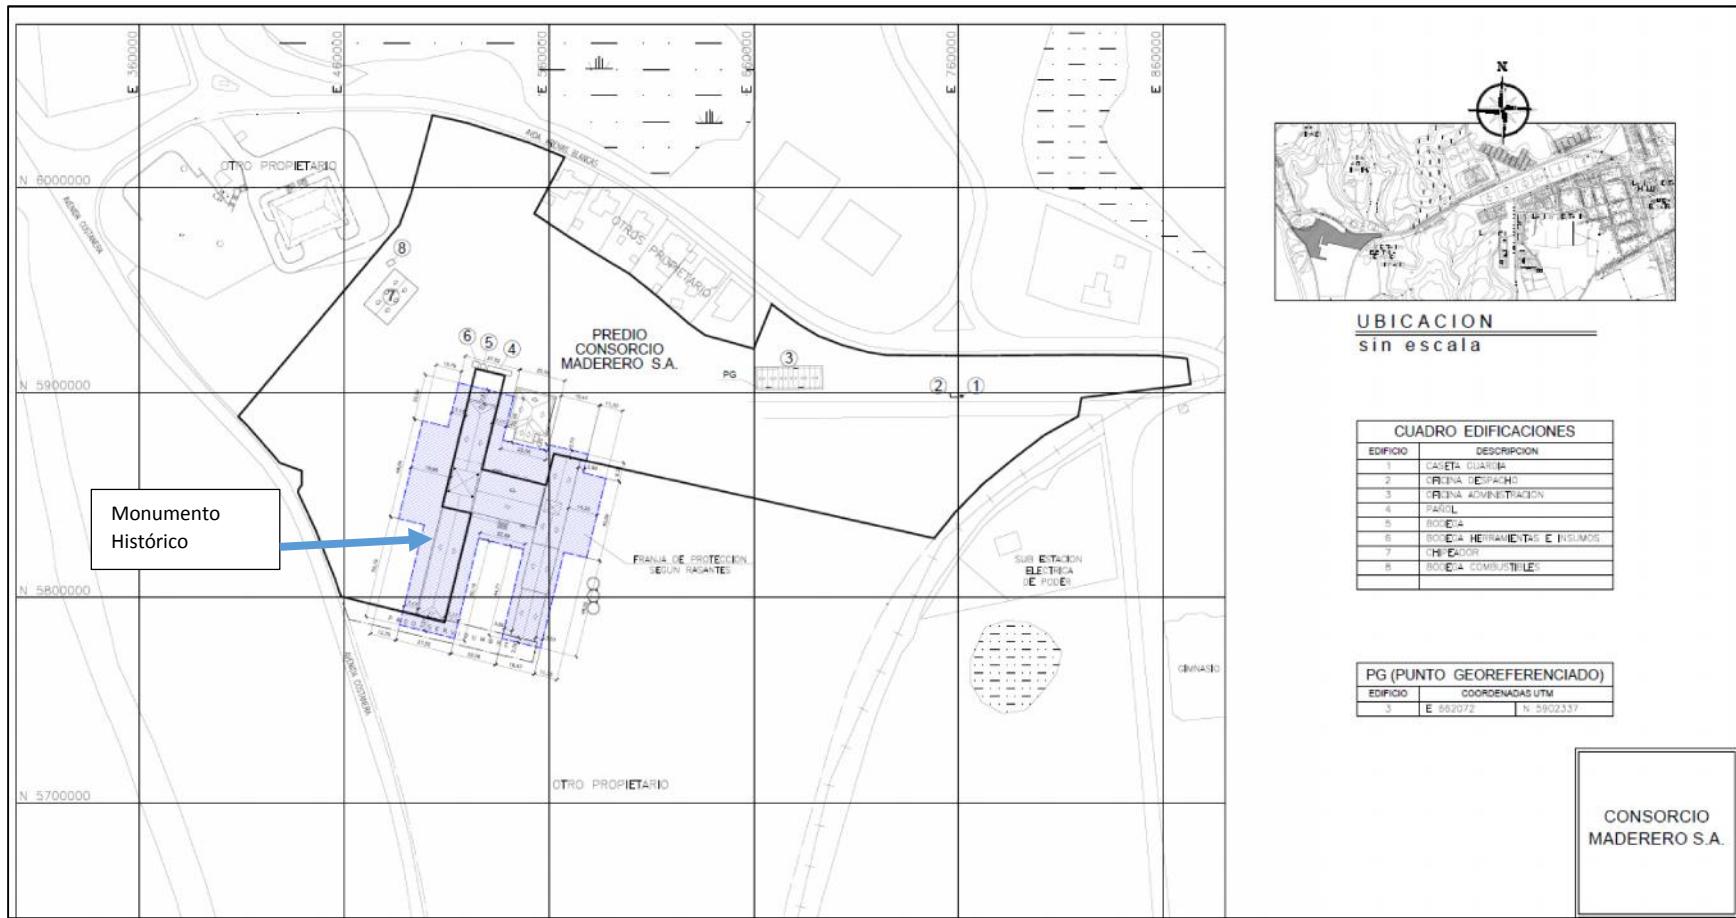
Figura 2.

**Descripción del medio de prueba:** Figura extraída desde el Plano denominado Emplazamiento general de edificaciones con franja de protección histórica. Agosto de 2019. El Plano muestra la disposición del Monumento Histórico con las franjas de protección. Además se observa los deslindes del predio perteneciente a Consorcio Maderero y los propietarios vecinos. Se observa que el límite predial se encuentra dentro del MH. Cabe señalar que el predio vecino ubicado al sur de Consorcio Maderero también tiene deslindes dentro del MH.

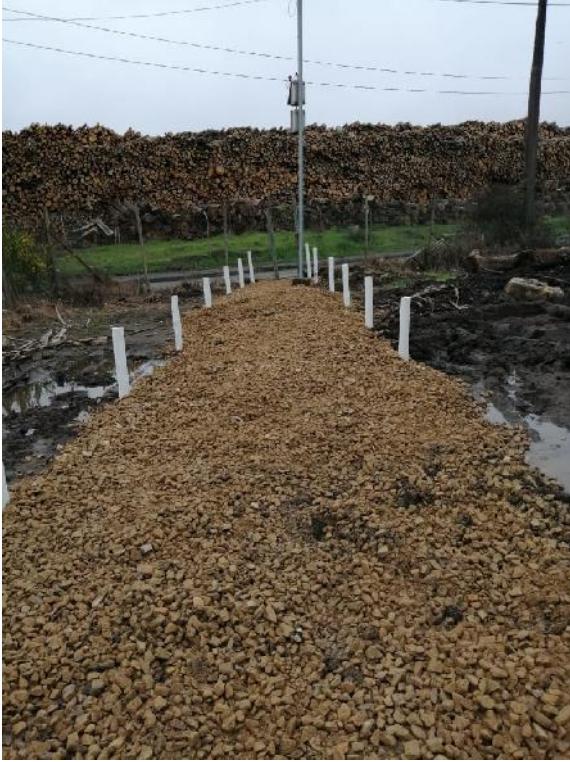
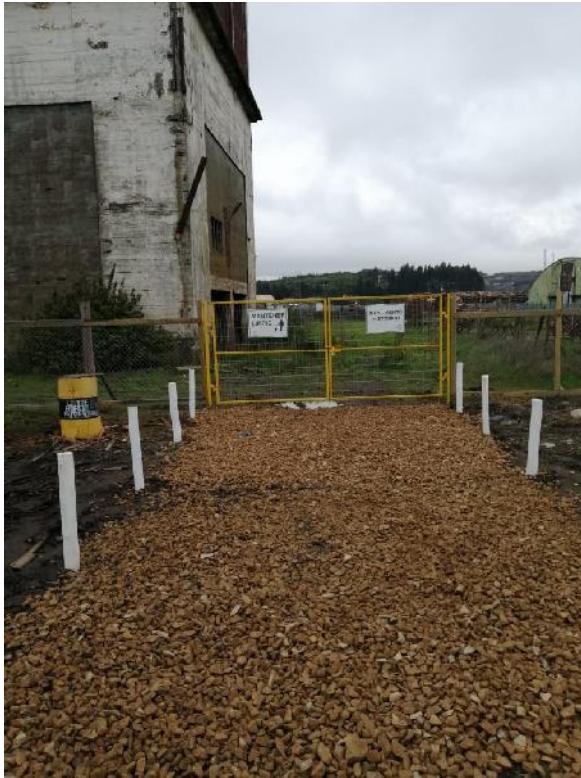
<b>Fotografía 7.</b> <b>Descripción del medio de prueba:</b> Camino de acceso desde la calle pública. Fotografía informada por titular.	<b>Fotografía 8.</b> <b>Descripción del medio de prueba:</b> Camino de acceso desde la calle pública hacia el MH. Fotografía informada por titular.

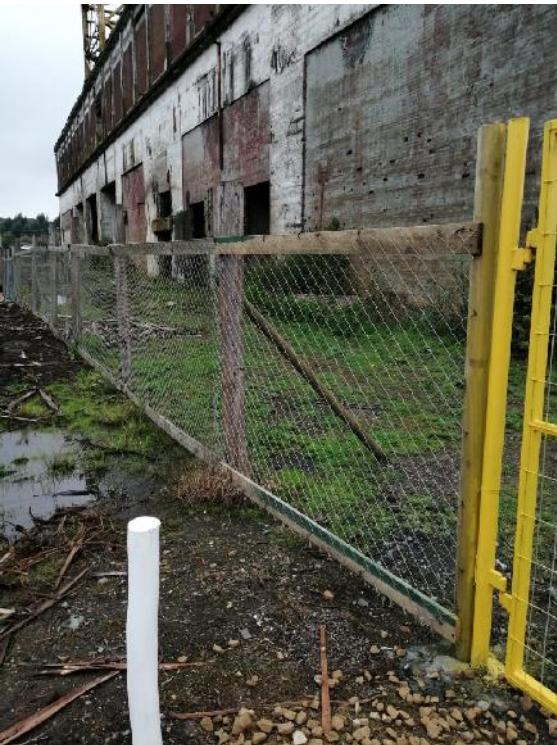
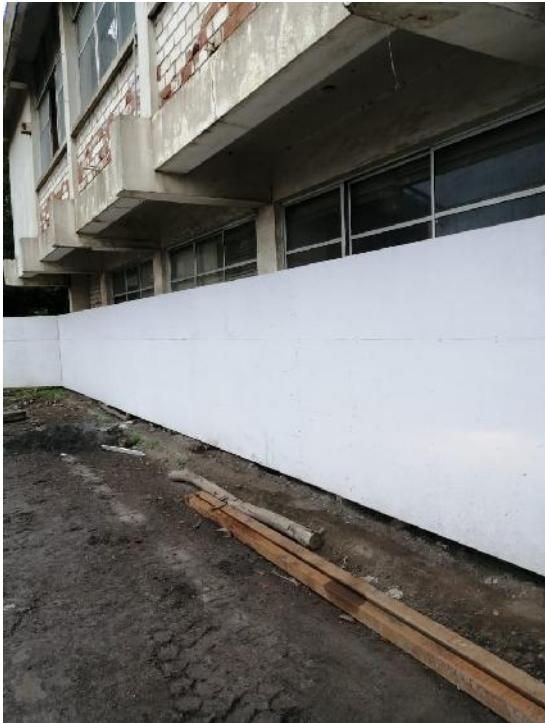
<b>Fotografía 9.</b> <b>Descripción del medio de prueba:</b> Reconstrucción de cerco de protección y portón de acceso al MH.	<b>Fotografía 10.</b> <b>Descripción del medio de prueba:</b> Protección del frontis del edificio moderno del MH.
