INFORME TÉCNICO DE FISCALIZACIÓN AMBIENTAL

RELLENO SANITARIO DE PUERTO NATALES

DFZ-2020-193-XII-RCA

OCTUBRE 2020

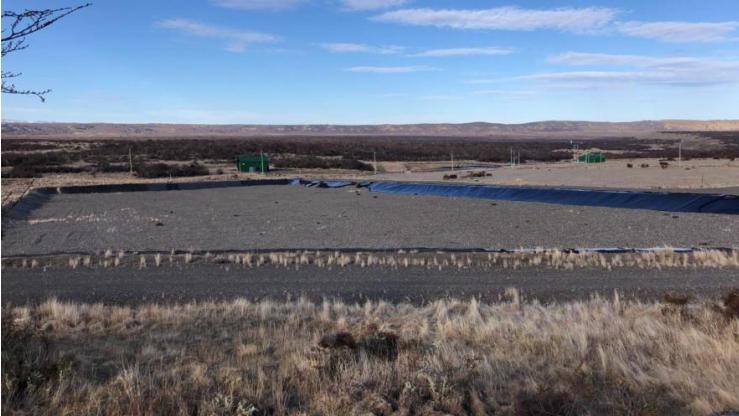
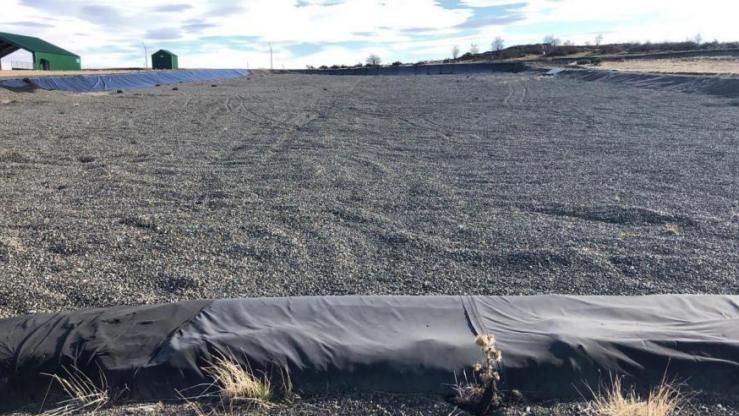
El vaso de acopio de residuos sólidos domésticos y asimilables se encuentra en buen estado. Como se podrá apreciar en las fotografías, la capa de geotextil que recubre la geomembrana de impermeabilización basal de HDPE se encuentra deteriorada principalmente por el viento. Operativamente, inutilizada.

Fotografía 1.	Fecha: 02-10-2020	Fotografía 2.	Fecha: 02-10-2020
Descripción del medio de prueba: Corresponde a la ETAPA I de disposición de residuos sólidos domésticos y asimilables. Fotografía tomada desde Suroeste al Noreste, en las siguientes coordenadas: 679.707 m E / 4.265.206 m N		Descripción del medio de prueba: Corresponde a la ETAPA I de disposición de residuos sólidos domésticos y asimilables. Fotografía tomada desde Noreste a Suroeste, en las siguientes coordenadas: 679.886 m E / 4.265.324 m N

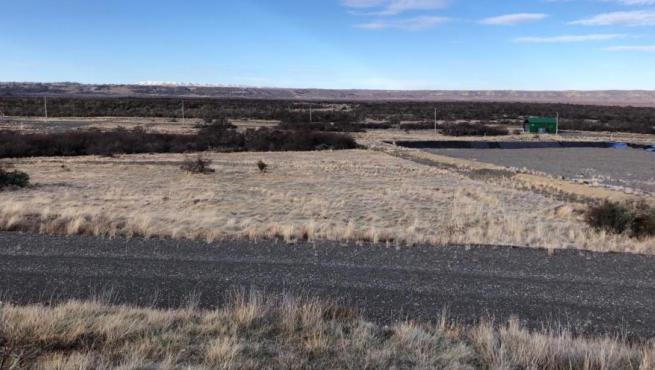
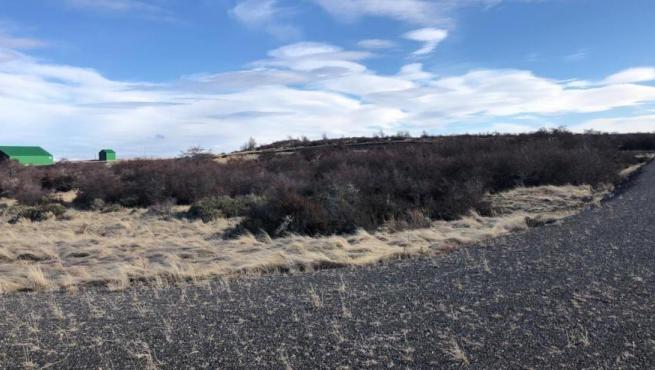
Fotografía 3.	Fecha: 02-10-2020	Fotografía 4.	Fecha: 02-10-2020
Descripción del medio de prueba: Corresponde a la futura ETAPA II para la disposición de residuos sólidos domésticos y asimilables. Fotografía tomada desde Suroeste a Noreste, en las siguientes coordenadas: 679.683 m E / 4.265.287 m N		Descripción del medio de prueba: Corresponde a la futura ETAPA III para la disposición de residuos sólidos domésticos y asimilables. Fotografía tomada de Norte a Sur, en las siguientes coordenadas: 679.769 m E / 4.265.496 m N

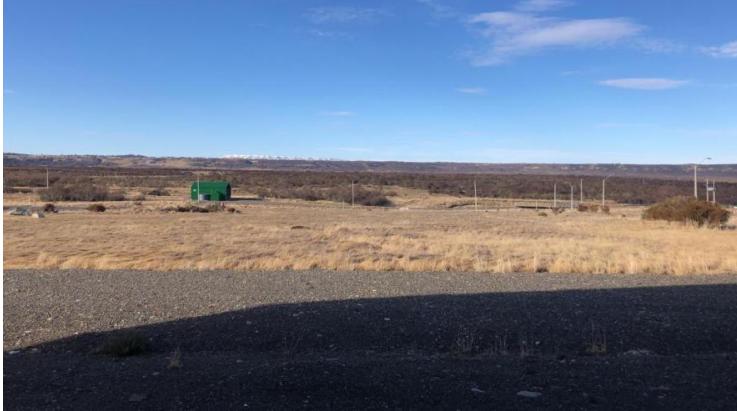
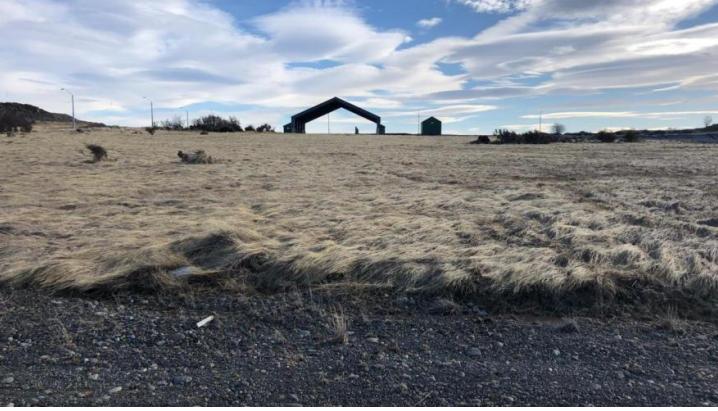
Fotografía 5.	Fecha: 02-10-2020	Fotografía 6.	Fecha: 02-10-2020
Descripción del medio de prueba: Correspondiente al futuro vaso de disposición de residuos industriales. Fotografía tomada desde el interior del galpón en dirección desde el Suroeste al Noreste, en las siguientes coordenadas: 679.801 m E / 4.265.144 m N		Descripción del medio de prueba: Correspondiente al futuro vaso de disposición de residuos industriales. Fotografía tomada desde Noreste a Suroeste, en las siguientes coordenadas: 679.942 m E / 4.265.241 m N

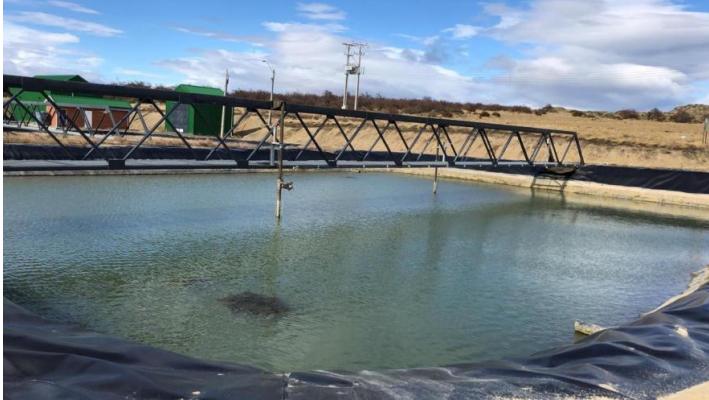
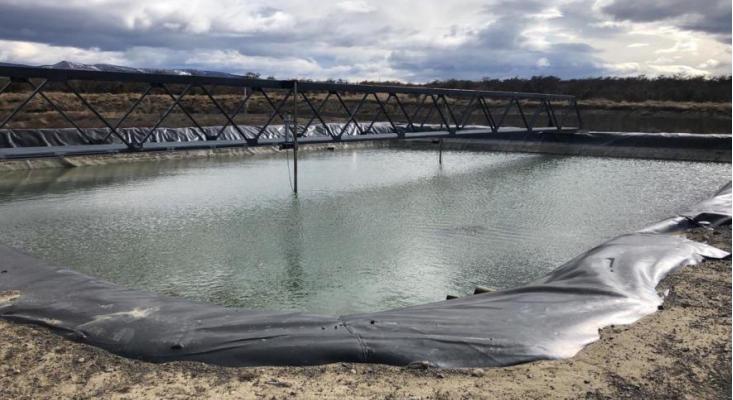
Fotografía 7.	Fecha: 08-10-2020	Fotografía 8.	Fecha: 08-10-2020
Descripción del medio de prueba: Correspondiente a la piscina de lixiviados No1. Fotografía tomada desde el Norte al Sur, en las siguientes coordenadas: 680.046 m E / 4.265.247 m N		Descripción del medio de prueba: Punto H. Correspondiente a la piscina de lixiviados No1. Fotografía tomada desde el Sur al Norte. En las siguientes coordenadas: 680.030 m E / 4.265.198 m N

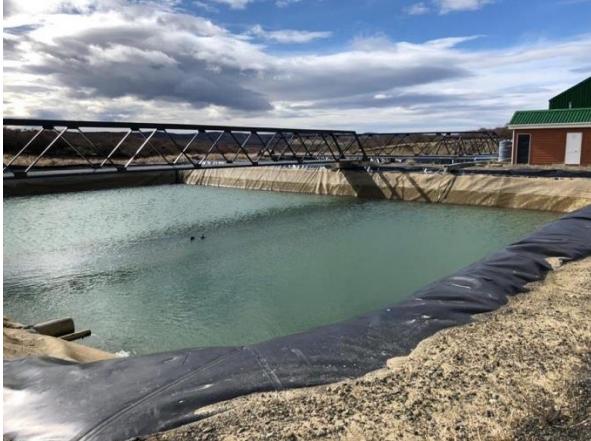
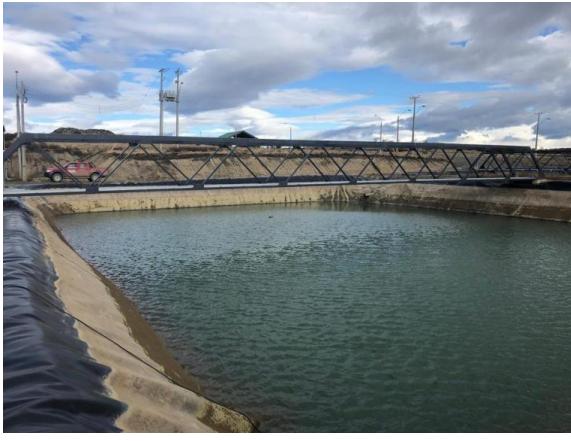
Fotografía 9.	Fecha: 08-10-2020	Fotografía 10.	Fecha: 08-10-2020
Descripción del medio de prueba: Correspondiente a la piscina de lixiviados No2. Fotografía tomada de Oeste a Este, en las siguientes coordenadas: 680.032 m E / 4.265.193 m N-		Descripción del medio de prueba: Correspondiente a la piscina de lixiviados No2. Fotografía tomada de Este a Oeste. En las siguientes coordenadas: 680.085 m E / 4.265.189 m N.

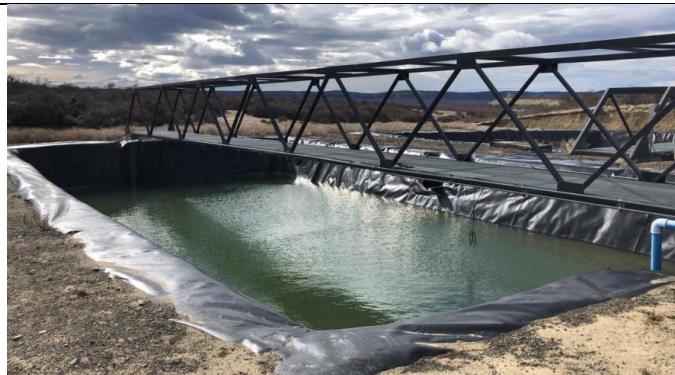
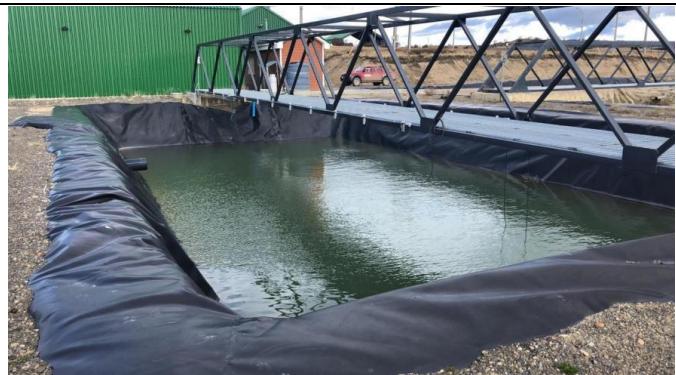
Fotografía 11.	Fecha: 08-10-2020	Fotografía 12.	Fecha: 08-10-2020
Descripción del medio de prueba: Correspondiente a la piscina de lixiviados No3. Fotografía tomada de Oeste a Este, en las siguientes coordenadas: 680.062 m E / 4.265.170 m N		Descripción del medio de prueba: Correspondiente a la piscina de lixiviados No3. Fotografía tomada de Este a Oeste, en las siguientes coordenadas: 680.094 m E / 4.265.173 m N

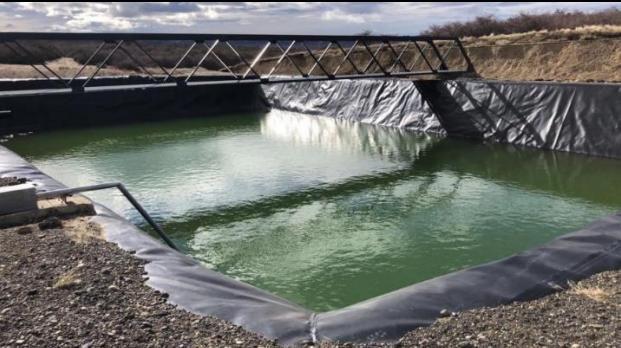
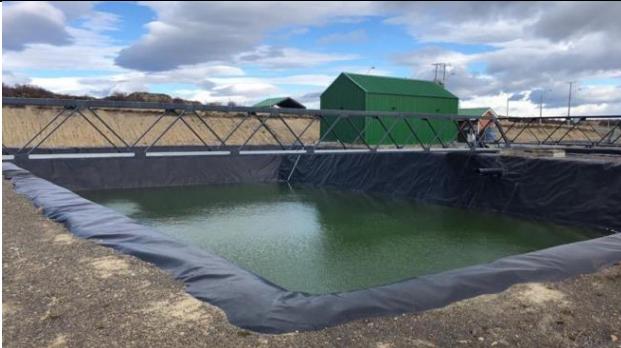
Fotografía 13.	Fecha: 08-10-2020	Fotografía 14.	Fecha: 08-10-2020
Descripción del medio de prueba: Correspondiente a la piscina de lixiviados No4. Fotografía tomada de Oeste a Este, en las siguientes coordenadas: 680.063 m E / 4.265.147 m N		Descripción del medio de prueba: Correspondiente a la piscina de lixiviados No4. Fotografía tomada de Este a Oeste, en las siguientes coordenadas: 680.115 m E / 4.265.146 m N

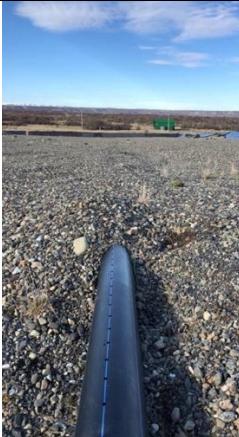
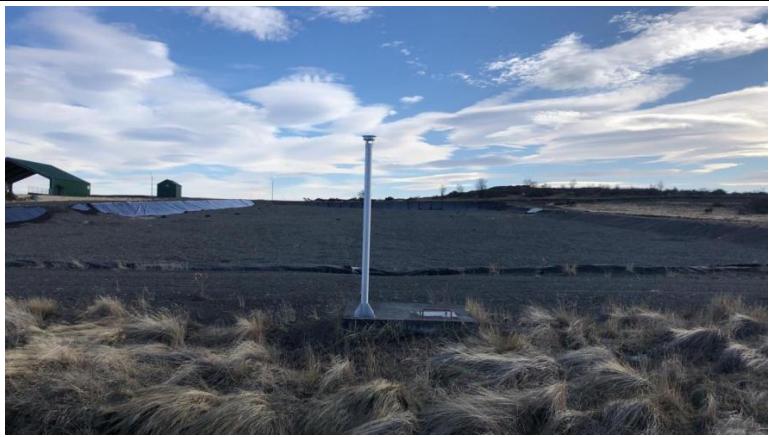
Fotografía 15.	Fecha: 02-10-2020	Fotografía 16.	Fecha: 02-10-2020
Descripción del medio de prueba: Corresponde al ducto captador de percolados dentro del vaso para la disposición de residuos sólidos domésticos y asimilables. Fotografía tomada de Suroeste a Noreste, en las siguientes coordenadas: 679.730 m E / 4.265.216 m N		Descripción del medio de prueba: Correspondiente a la cámara No5, captadora de líquidos percolados. Fotografía tomada de Noreste a Suroeste, en las siguientes coordenadas: 679.894 m E / 4.265.325 m N

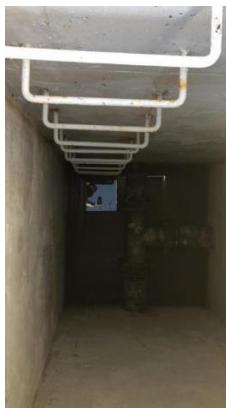
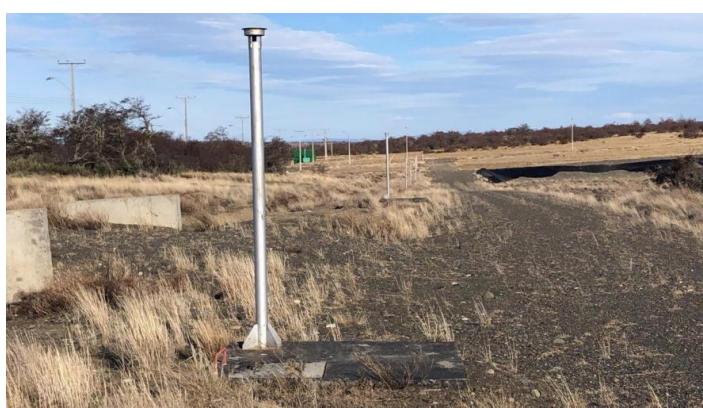
Fotografía 17.	Fecha: 02-10-2020	Fotografía 18.	Fecha: 02-10-2020
Descripción del medio de prueba: Corresponde a una vista interior de la cámara No5, misma cámara que se visualiza en el Punto P. Mismas coordenadas de la fotografía 16.		Descripción del medio de prueba: Corresponde a una vista de todas las cámaras receptoras de líquidos percolados desde la cámara No1 hacia la cámara No8. Fotografía tomada de Noroeste a Sureste. En las siguientes coordenadas: 679.798 m E / 4.265.463 m N

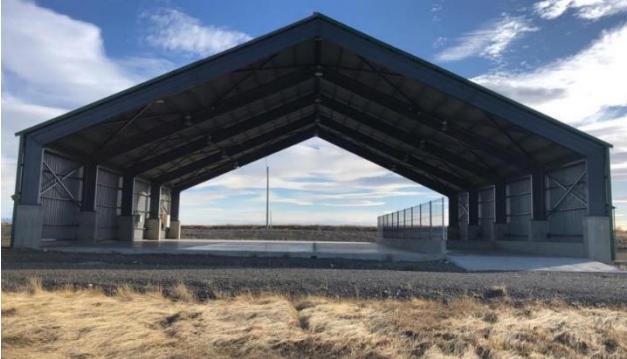
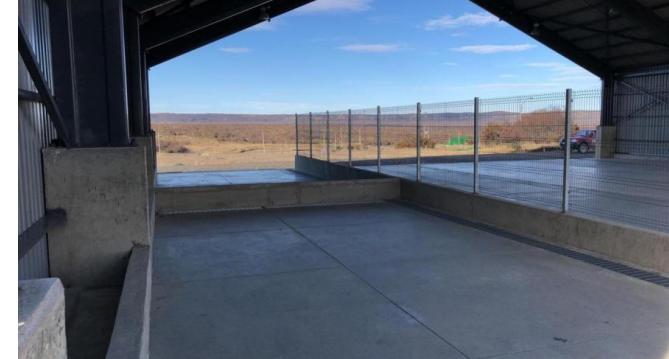
Fotografía 19.	Fecha: 08-10-2020	Fotografía 20.	Fecha: 08-10-2020
Descripción del medio de prueba: Corresponde a una vista general del Galpón de Tratamiento de Residuos. Es posible observar a la izquierda la Planta de Compostaje y a la derecha la Planta de Molienda de RIS. Fotografía tomada desde el futuro depósito de RIS, en dirección del Noreste al Suroeste, en las siguientes coordenadas: 679.815 m E / 4.265.149 m N		Descripción del medio de prueba: Corresponde a una vista desde el interior del Galpón de Tratamiento de Residuos. Fotografía tomada desde la planta de molienda de RIS, en dirección de Oeste a Este, en las siguientes coordenadas: 679.774 m E / 4.265.141 m N

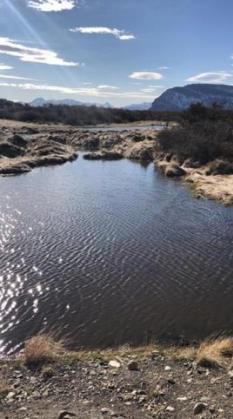
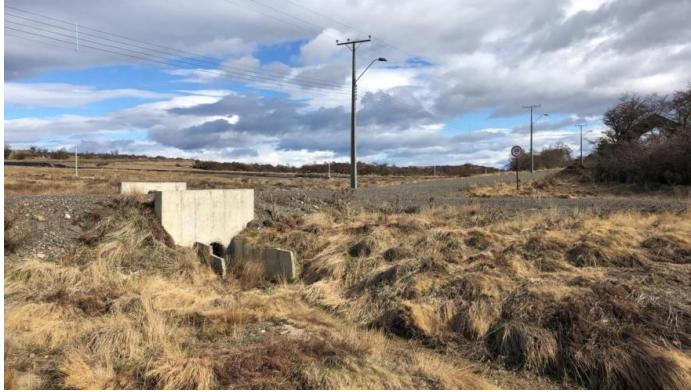
Fotografía 21.	Fecha: 08-10-2020	Fotografía 22.	Fecha: 08-10-2020
Descripción del medio de prueba: Imagen registrada desde el Sureste al Noroeste. Corresponde a un sector que debe intervenirse para desviar sus aguas. En las siguientes coordenadas: 679.736 m E / 4.265.503 m N		Descripción del medio de prueba: Fotografía con proyección de Este a Oeste, de otro sector a intervenir para el manejo de aguas lluvias, localizado aguas arriba de las piscinas de tratamiento de lixiviados. Fotografía tomada en las siguientes coordenadas: 680.006 m E / 4.265.247 m N

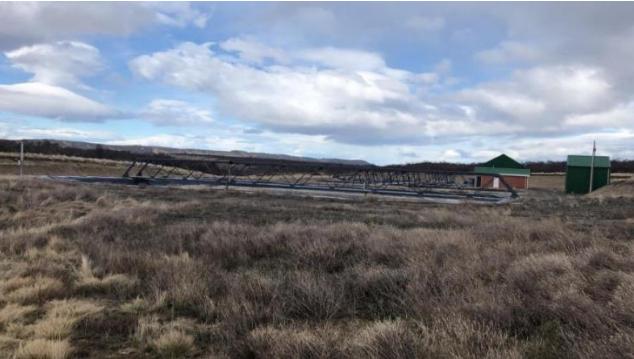
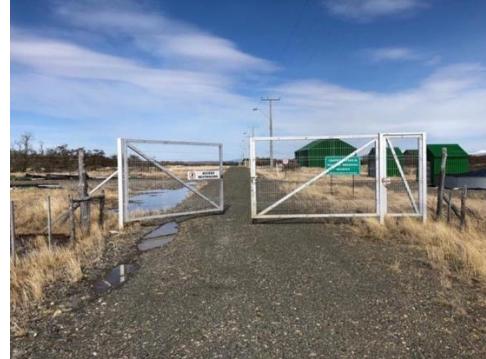
Fotografía 23.	Fecha: 09-10-2020	Fotografía 24.	Fecha: 08-10-2020
Descripción del medio de prueba: Corresponde a una vista de Noroeste a Sureste del mismo sector mencionado en el Punto X, para ilustrar que se interviene un sector previo a las piscinas de tratamiento de lixiviados. Fotografía tomada en las siguientes coordenadas: 680.006 m E / 4.265.247 m N		Descripción del medio de prueba: Corresponde a una imagen del portón de acceso al Relleno Sanitario. Fotografía tomada en dirección de Noroeste a Sureste, en las siguientes coordenadas: 679.711 m E / 4.265.654 m N

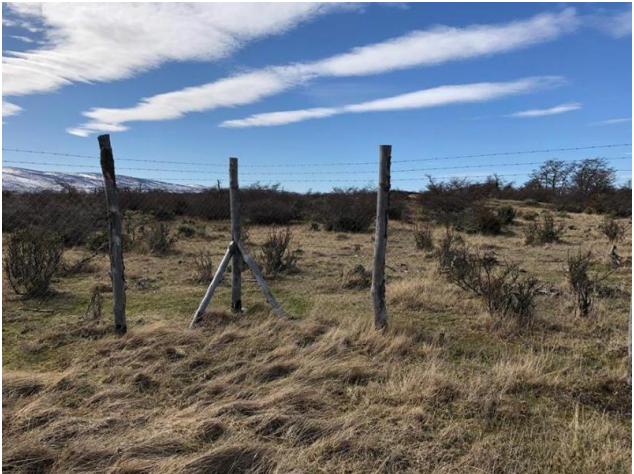
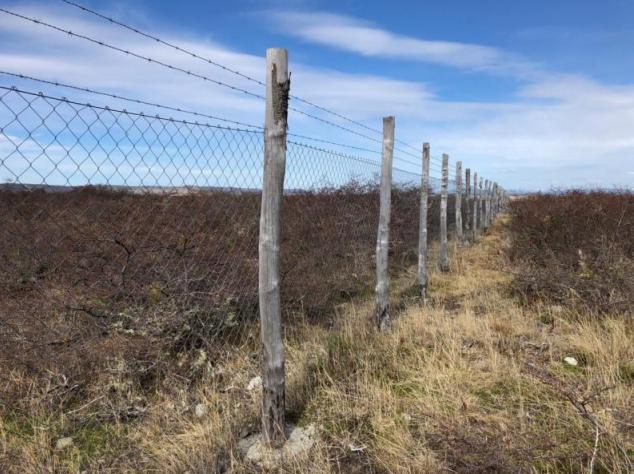
Fotografía 25.	Fecha: 08-10-2020	Fotografía 26.	Fecha: 08-10-2020
Descripción del medio de prueba: Corresponde al cierre perimetral. Fotografía tomada desde Sur a Norte, en las siguientes coordenadas: 679.877 m E / 4.265.748 m N		Descripción del medio de prueba: Corresponde a fotografía en proyección a la fotografía 25. Tomada desde Noroeste a Sureste, en las siguientes coordenadas: 679.584 m E / 4.265.550 m N

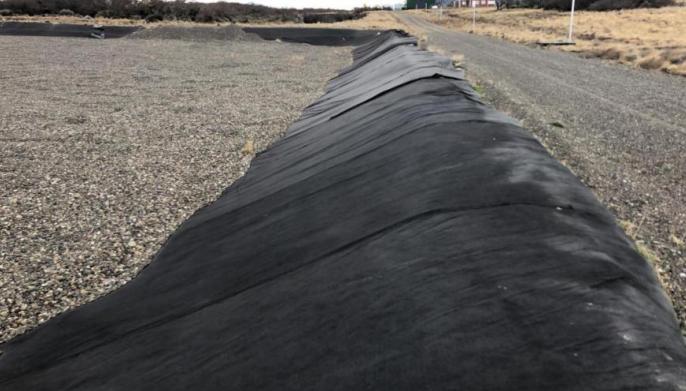
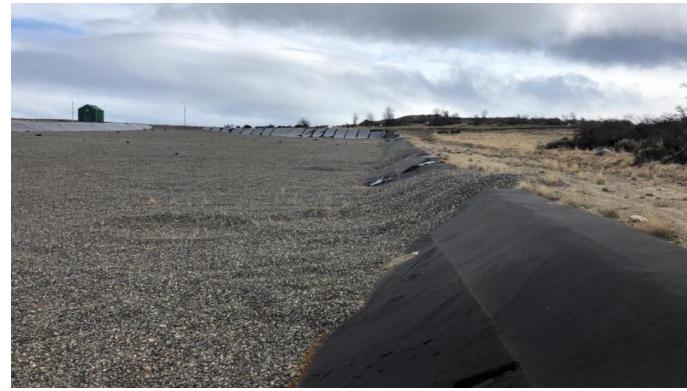
Dado lo anterior, es posible indicar que se realiza de forma correcta y a fin a lo evaluado ambientalmente, la impermeabilización del lugar de disposición de residuos. Como comentario, el vaso de acopio de residuos sólidos domésticos y asimilables se encuentra en buen estado. Como se podrá apreciar en las fotografías, la capa de geotextil que recubre la geomembrana de impermeabilización basal de HDPE se encuentra deteriorada principalmente por el viento. Operativamente, inutilizada.

Fotografía 27.	Fecha: 09-10-2020	Fotografía 28.	Fecha: 09-10-2020
Descripción del medio de prueba: Fotografía tomada en vaso de disposición de residuos Etapa I. Tomada en proyección de Sureste a Noroeste. En las siguientes coordenadas: 679.896 m E / 4.265.294 m N		Descripción del medio de prueba: Fotografía tomada en vaso de disposición de residuos Etapa I. Tomada en proyección de Noreste a Suroeste. En las siguientes coordenadas: 679.856 m E / 4.265.351 m N

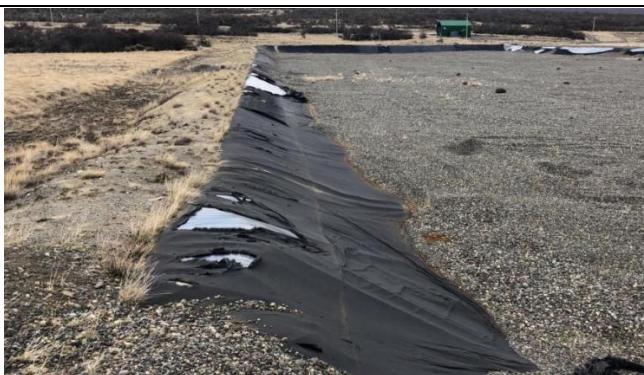
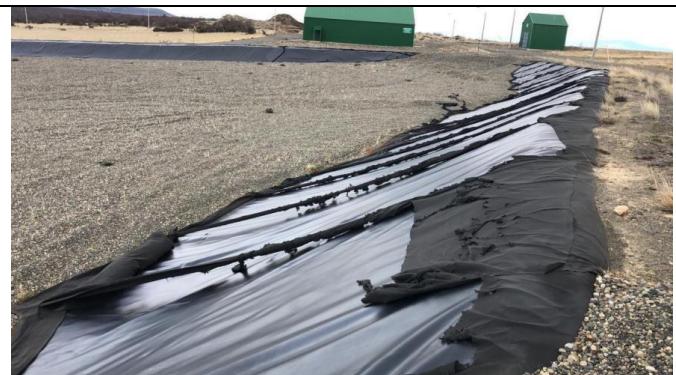
Fotografía 29.	Fecha: 09-10-2020	Fotografía 30.	Fecha: 09-10-2020
Descripción del medio de prueba: Fotografía tomada en vaso de disposición de residuos Etapa I. Tomada en proyección de Suroeste a Noreste. En las siguientes coordenadas: 679.729 m E / 4.265.270 m N		Descripción del medio de prueba: Fotografía tomada en vaso de disposición de residuos Etapa I. Tomada en proyección de Norte a Sur. En las siguientes coordenadas: 679.713 m E / 4.265.252 m N

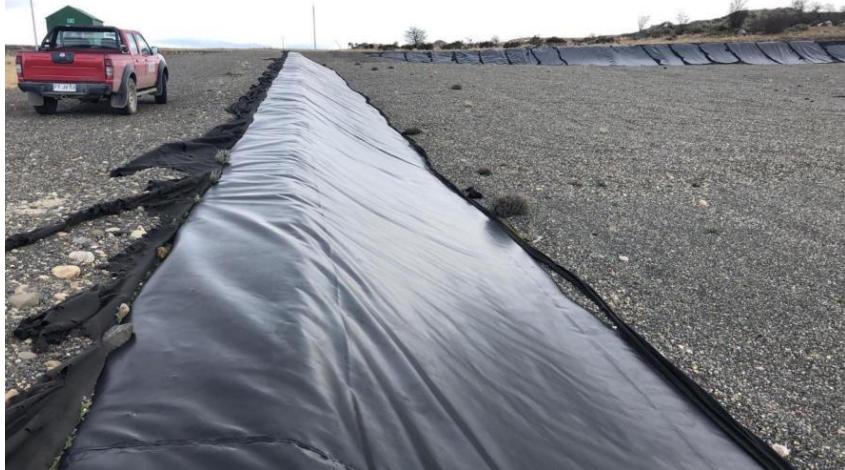
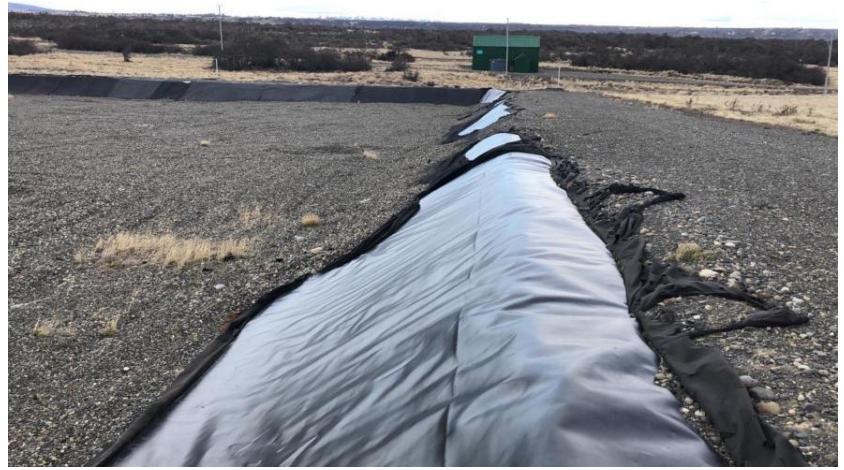
Fotografía 31.	Fecha: 09-10-2020	Fotografía 32.	Fecha: 09-10-2020
Descripción del medio de prueba: Fotografía tomada en vaso de disposición de residuos Etapa I. Tomada en proyección de Noreste a Suroeste. En las siguientes coordenadas: 679.807 m E / 4.265.227 m N		Descripción del medio de prueba: Fotografía tomada en vaso de disposición de residuos Etapa I. Tomada en proyección de Suroeste a Noreste. En las siguientes coordenadas: 679.826 m E / 4.265.240 m N

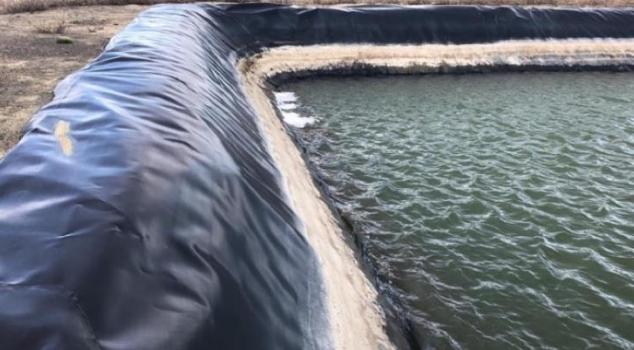
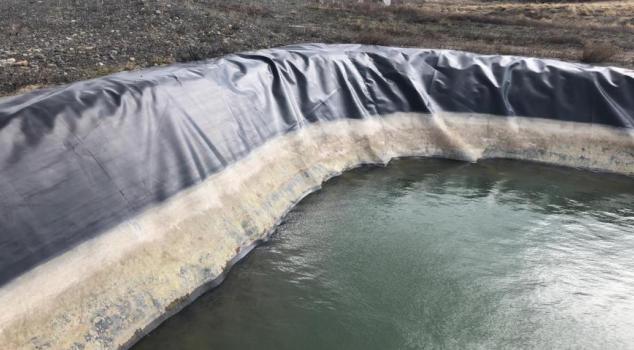
Fotografía 33.	Fecha: 09-10-2020	Fotografía 34.	Fecha: 09-10-2020
Descripción del medio de prueba: Fotografía tomada desde pasarela de piscina No1, en proyección desde Noroeste a Sureste, en las siguientes coordenadas: 680.053 m E / 4.265.230 m N		Descripción del medio de prueba: Fotografía tomada desde pasarela de piscina No1, en proyección de Este a Oeste, en las siguientes coordenadas: 680.029 m E / 4.265.216 m N

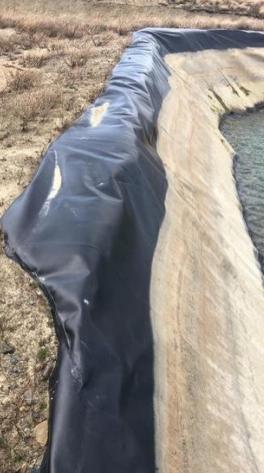
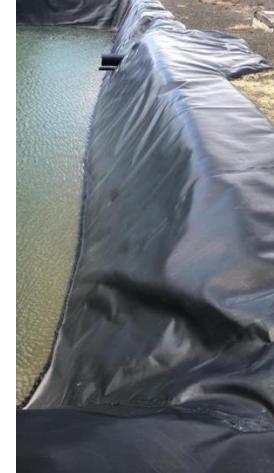
Fotografía 35.	Fecha: 09-10-2020	Fotografía 36.	Fecha: 09-10-2020
Descripción del medio de prueba: Fotografía tomada desde la orilla de la piscina No2, en proyección desde el Noroeste al Sureste, en las siguientes coordenadas: 680.035 m E / 4.265.189 m N		Descripción del medio de prueba: Fotografía tomada desde la esquina Sur de la piscina No3, en proyección desde el Suroeste al Noreste. Se observa el traspaso desde la piscina No3 a la piscina No4. En las siguientes coordenadas: 680.072 m E / 4.265.161 m N

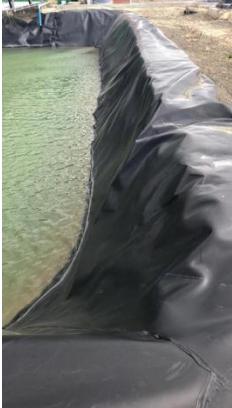
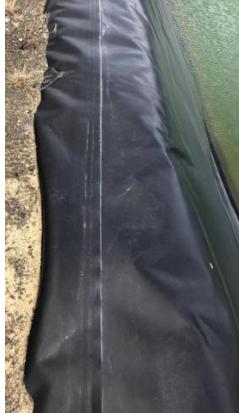
Fotografía 37.	Fecha: 09-10-2020	Fotografía 38.	Fecha: 09-10-2020
Descripción del medio de prueba: Fotografía tomada desde la esquina Norte de la piscina No3, en proyección desde el Noreste al Suroeste, el día 09 de octubre. Al fondo se observa el desagüe desde el galpón de tratamiento fisicoquímico. En las siguientes coordenadas: 680.079 m E / 4.265.180 m N		Descripción del medio de prueba: Fotografía tomada desde la esquina Oeste de la piscina No4, en proyección desde el Noroeste al Sureste, en las siguientes coordenadas: 680.066 m E / 4.265.141 m N

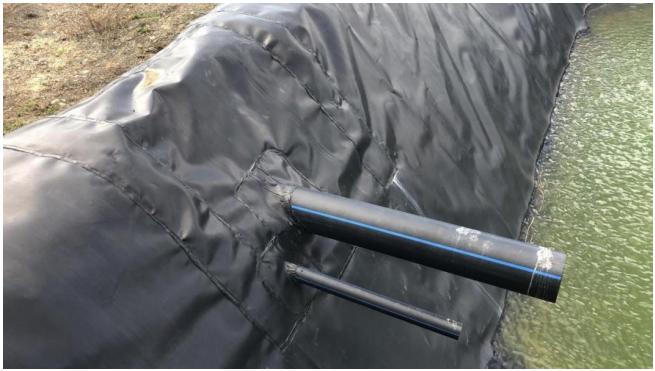
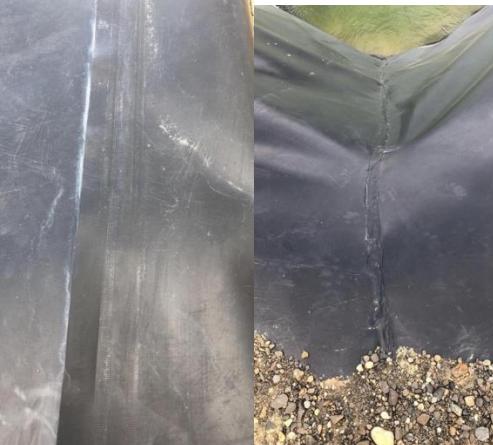
Fotografía 39.	Fecha: 09-10-2020	Fotografía 40.	Fecha: 09-10-2020
Descripción del medio de prueba: Fotografía tomada desde la pasarela de la piscina No4, en proyección desde el Suroeste al Noreste. Se aprecia el desagüe que proviene desde la piscina No3. En las siguientes coordenadas: 680.084 m E / 4.265.155 m N		Descripción del medio de prueba: Fotografía tomada en membrana de la piscina No4. Se aprecia característica unión de dos membranas de HDPE. En las siguientes coordenadas: 680.066 m E / 4.265.141 m N
