INFORME TÉCNICO DE FISCALIZACIÓN AMBIENTAL

Programa de Cumplimiento

CENTRO DE MANEJO INTEGRAL DE RESIDUOS ZONA NORTE.

DFZ-2018-1286-II-PC

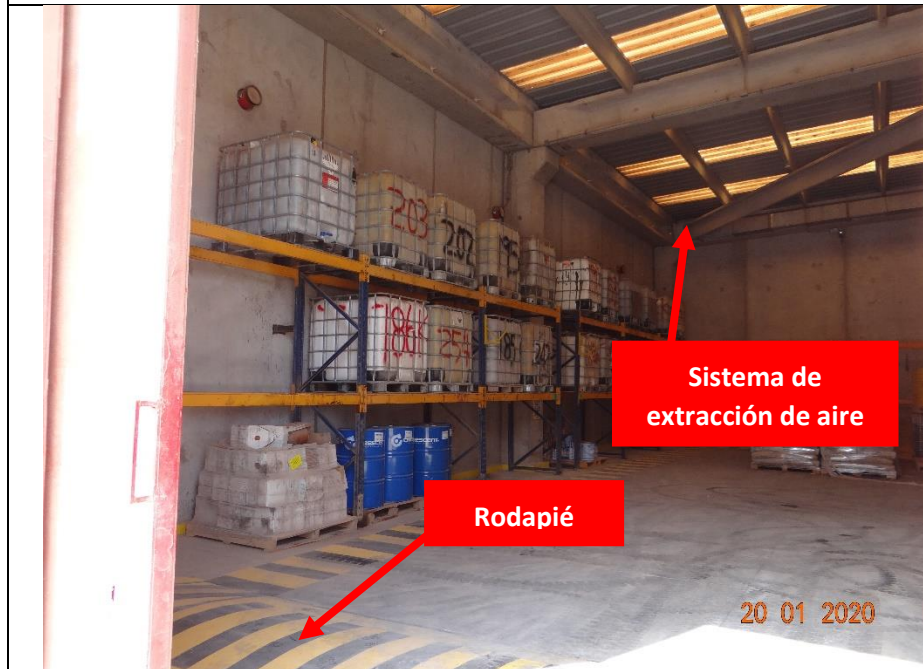
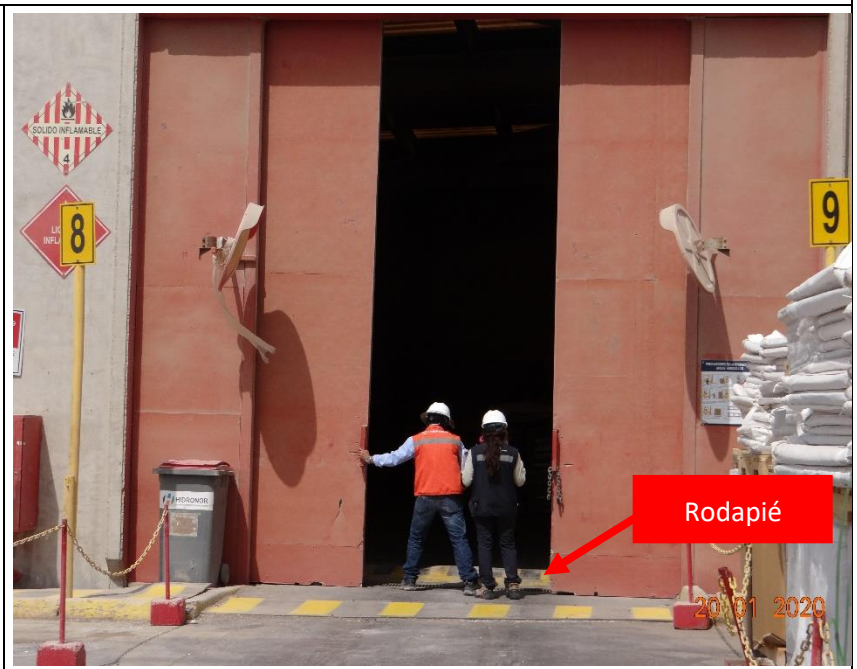
Fotografía 1.		Fecha: 20-01-2020		Fotografía 2.		Fecha: 20-01-2020	
Coordenadas UTM DATUM WGS84 HUSO 19		Norte: 7.407.065	Este: 379.786	Coordenadas UTM DATUM WGS84 HUSO 19		Norte: 7.407.065	Este: 379.786
Descripción del medio de prueba: vista de la entrada del galpón de almacenamiento temporal de residuos, en donde se observa el rodapié construido y el sistema de extracción de aire.				Descripción del medio de prueba: Entrada al galpón de almacenamiento temporal de residuos inflamables, con rodapié construido en la entrada.

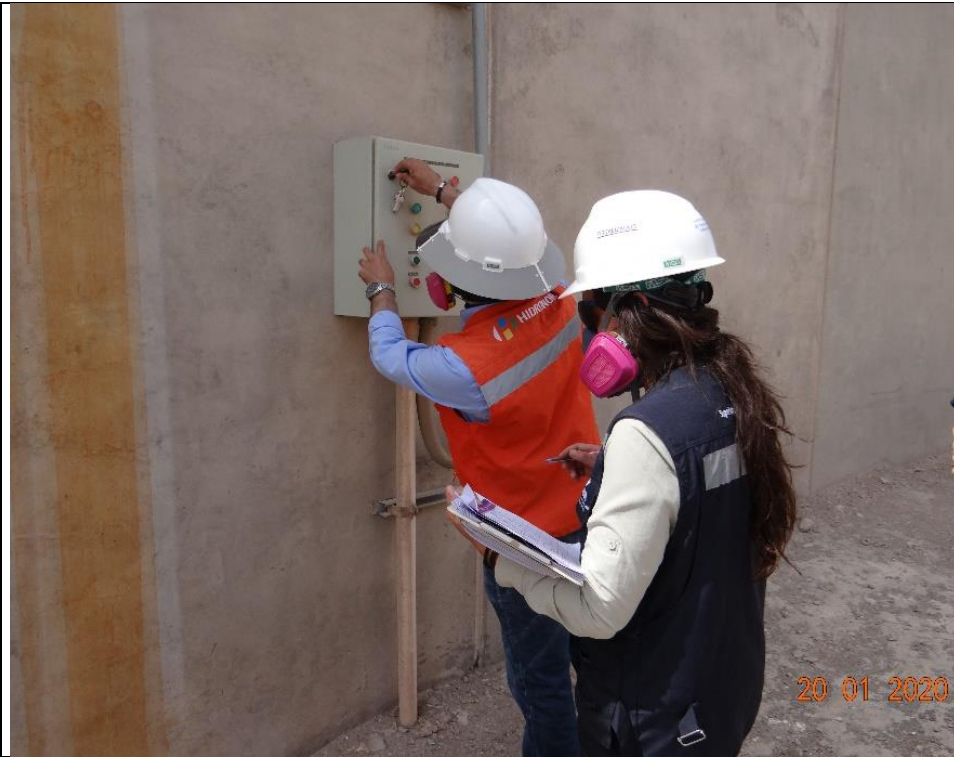
Fotografía 3.	Fecha: 20-01-2020	
Coordenadas UTM DATUM WGS84 HUSO 19	Norte: 7.407.074	Este: 379.774
Descripción del medio de prueba: Tablero de control eléctrico para el control del sistema de extracción de aire.

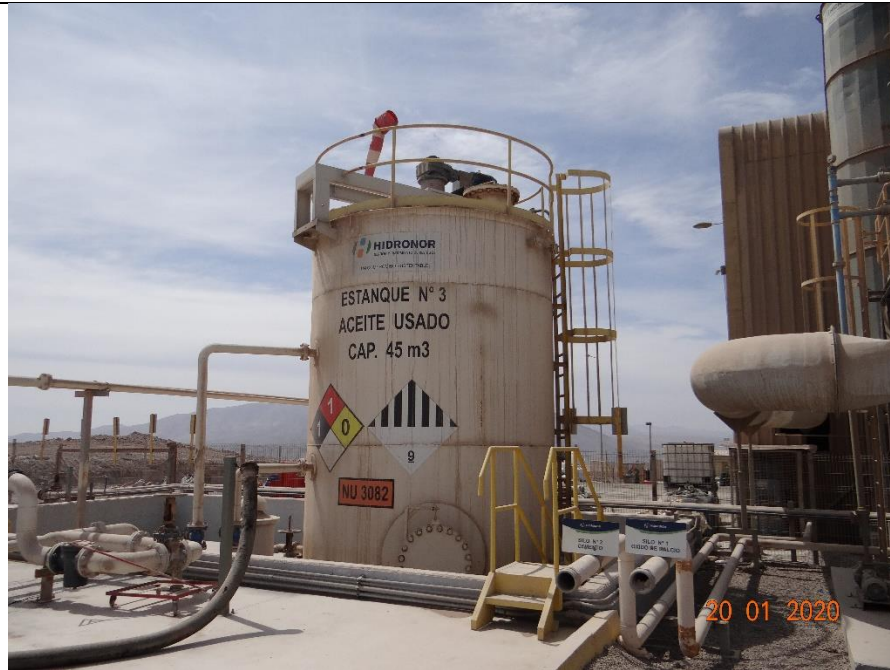
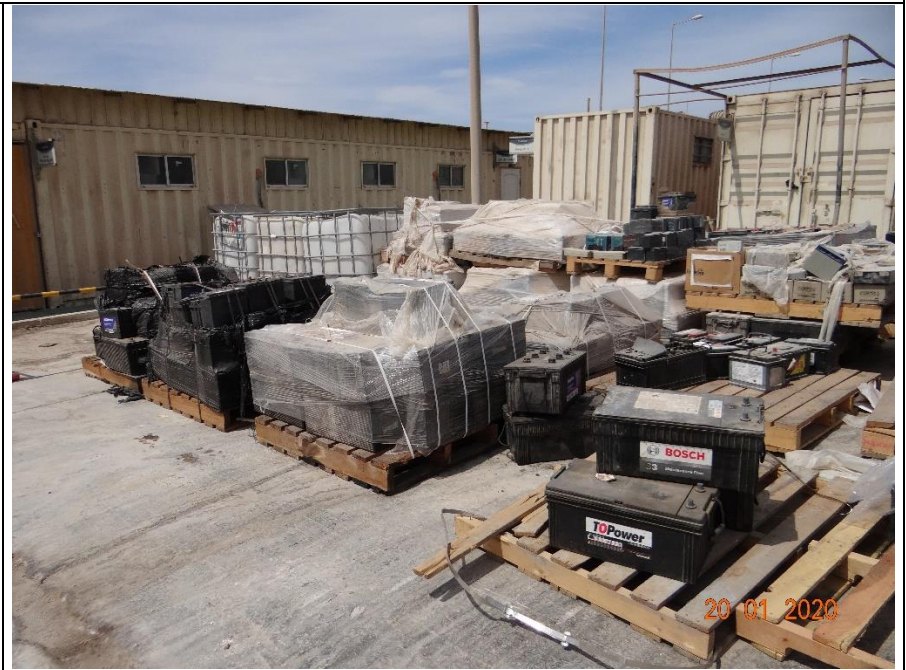
Fotografía 4.	Fecha: 20-01-2020		Fotografía 5.	Fecha: 20-01-2020	
Coordenadas UTM DATUM WGS84 HUSO 19	Norte: 7.407.065	Este: 379.786	Coordenadas UTM DATUM WGS84 HUSO 19	Norte: 7.407.065	Este: 379.786
Descripción del medio de prueba: Vista del estanque de revalorización de residuos oleosos, con pretil de contención.			Descripción del medio de prueba: Vista del patio de segregación de baterías para su revalorización.

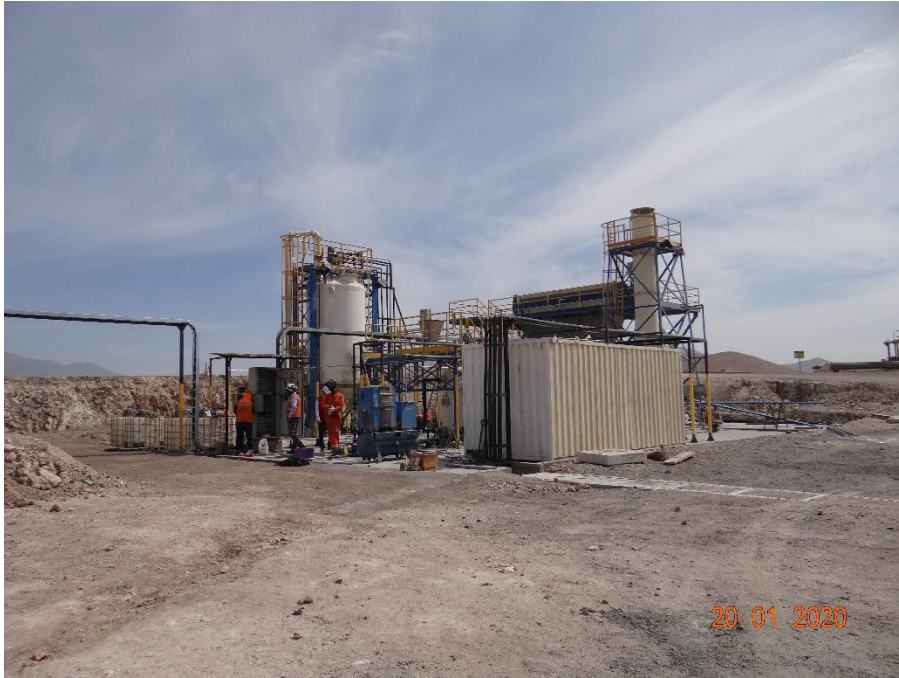
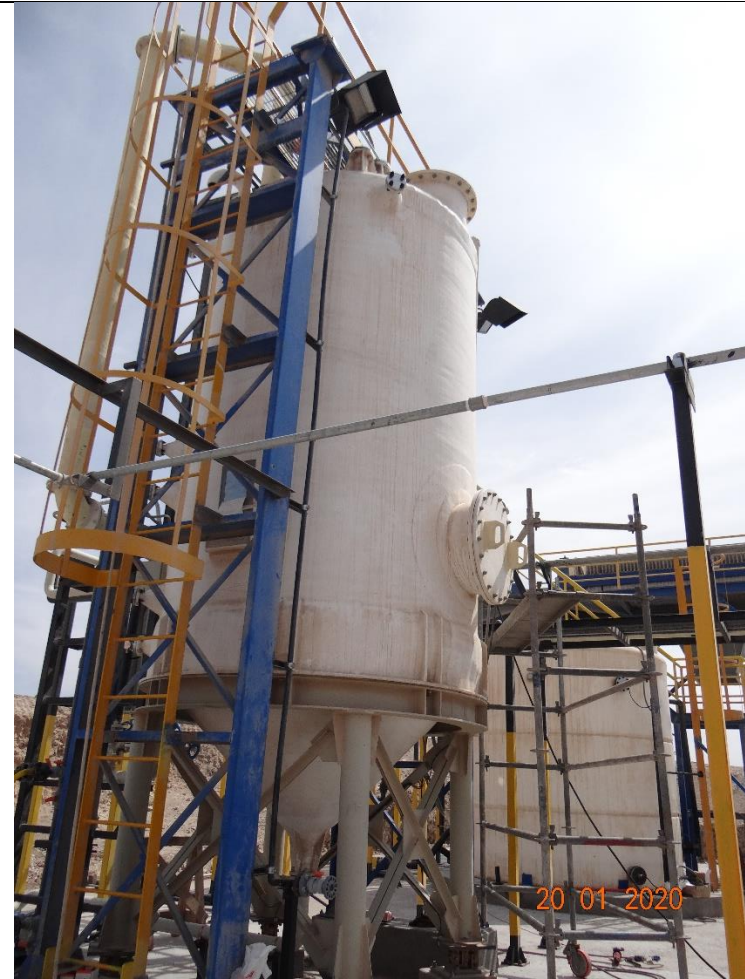
Fotografía 6.	Fecha: 20-01-2020		Fotografía 7.	Fecha: 20-01-2020	
Coordenadas UTM DATUM WGS84 HUSO 19	Norte: 7.407.153	Este: 379.812	Coordenadas UTM DATUM WGS84 HUSO 19	Norte: 7.407.153	Este: 379.812
Descripción del medio de prueba: Vista general de la planta de tratamiento fisicoquímico construida.			Descripción del medio de prueba: vista del reactor de neutralización, parte de las instalaciones que forman parte de la planta de tratamiento fisicoquímico.

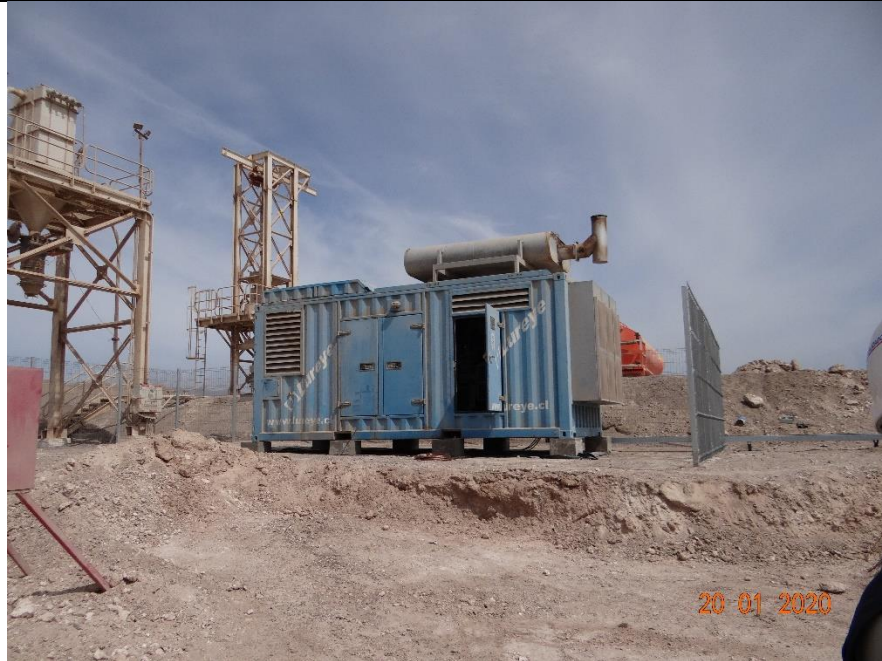
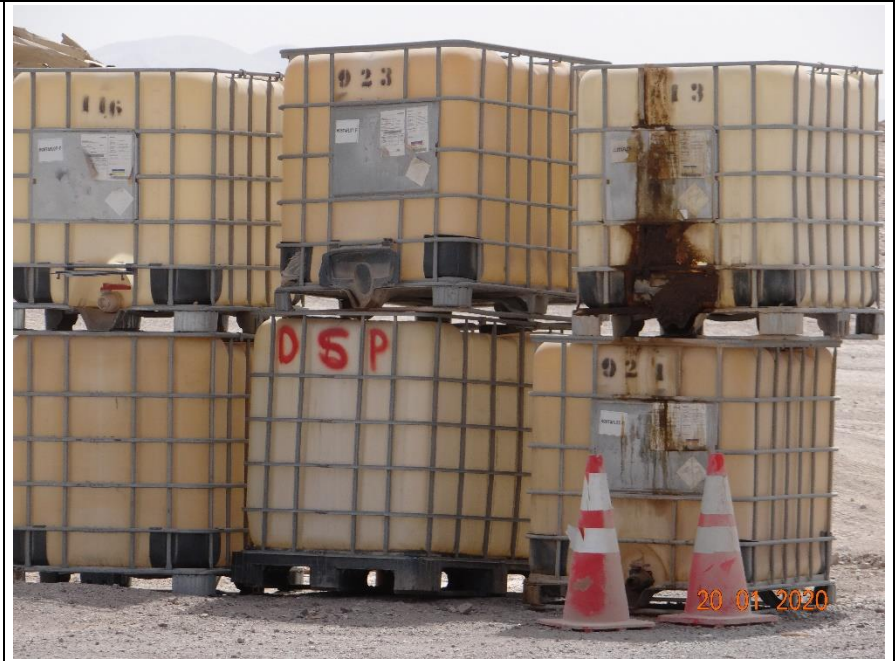
Fotografía 8.	Fecha: 20-01-2020		Fotografía 9.	Fecha: 20-01-2020	
Coordenadas UTM DATUM WGS84 HUSO 19	Norte: 7.407.140	Este: 379.804	Coordenadas UTM DATUM WGS84 HUSO 19	Norte: 7.407.153	Este: 379.812
Descripción del medio de prueba: vista del generador de electricidad para la planta fisicoquímica.			Descripción del medio de prueba: residuos líquidos almacenados en bins para ser tratados en la planta construida.

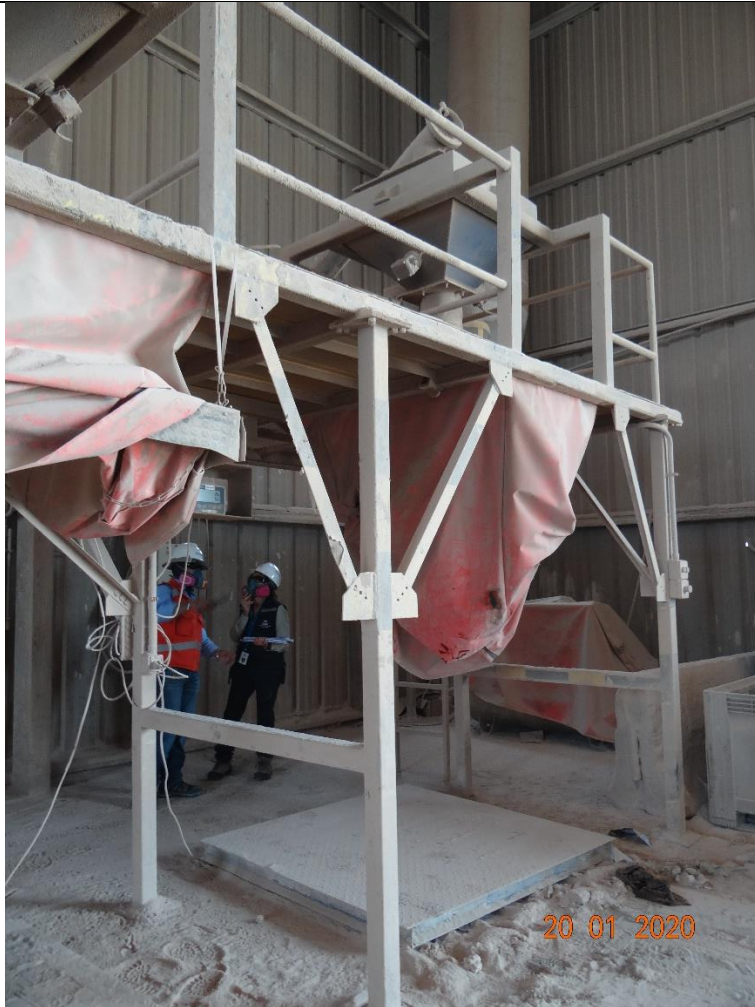
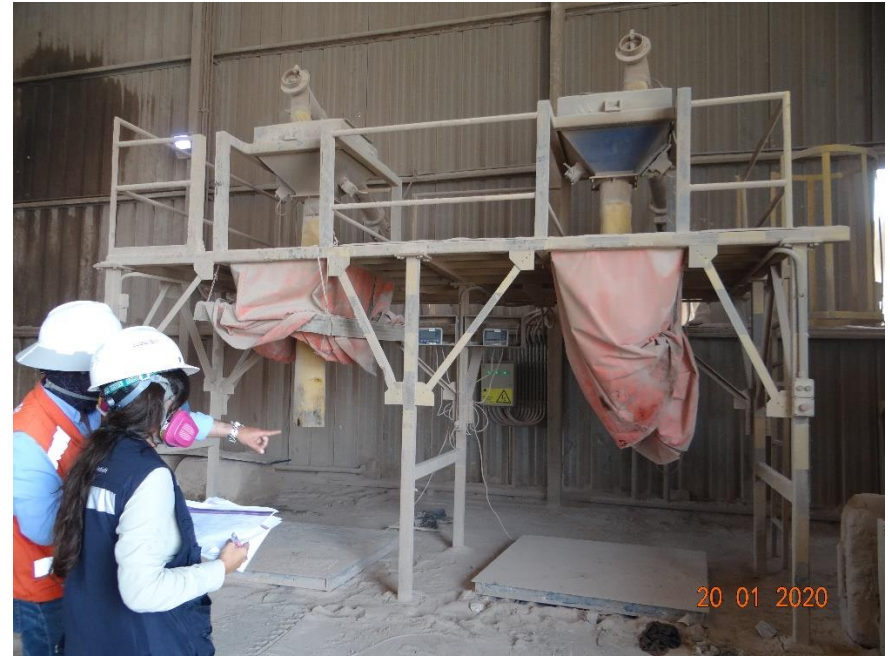
Fotografía 10.	Fecha: 20-01-2020		Fotografía 11.	Fecha: 20-01-2020	
Coordenadas UTM DATUM WGS84 HUSO 19	Norte: 7.407.097	Este: 379.821	Coordenadas UTM DATUM WGS84 HUSO 19	Norte: 7.407.097	Este: 379.821
Descripción del medio de prueba: Reconexión de los silos de cal y cemento a la planta de inertización que cuenta con filtro de mangas.			Descripción del medio de prueba: Reconexión de los silos de cal y cemento a la planta de inertización que cuenta con filtro de mangas.

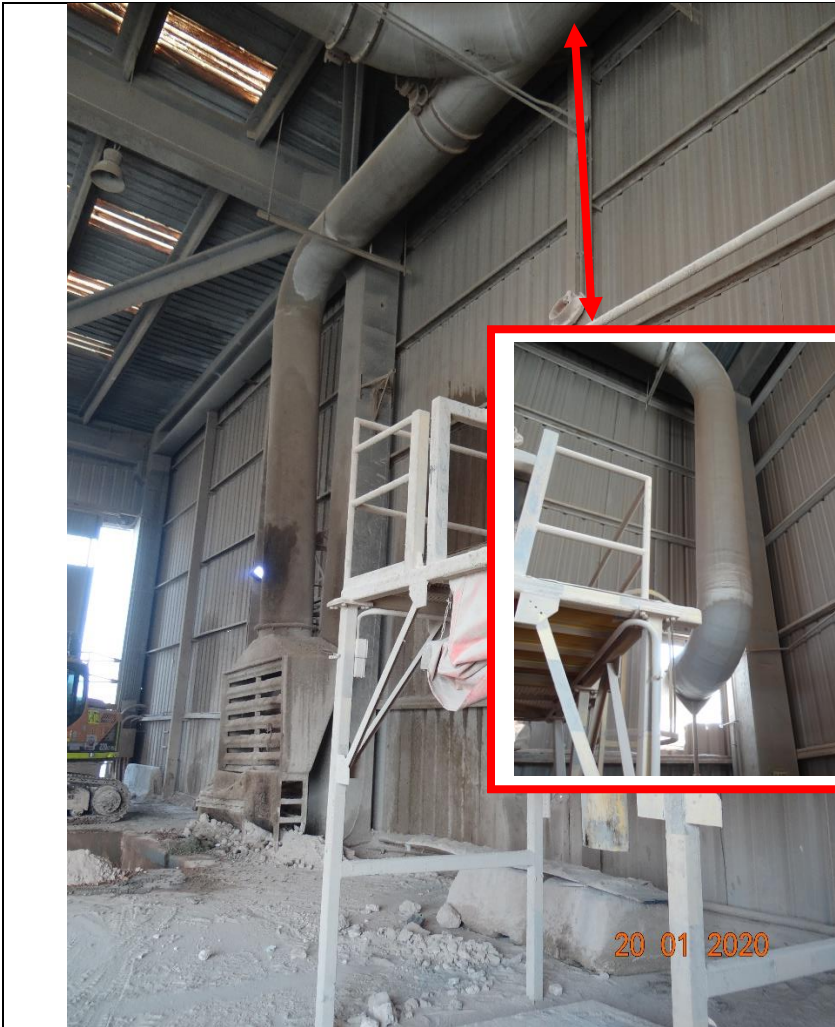
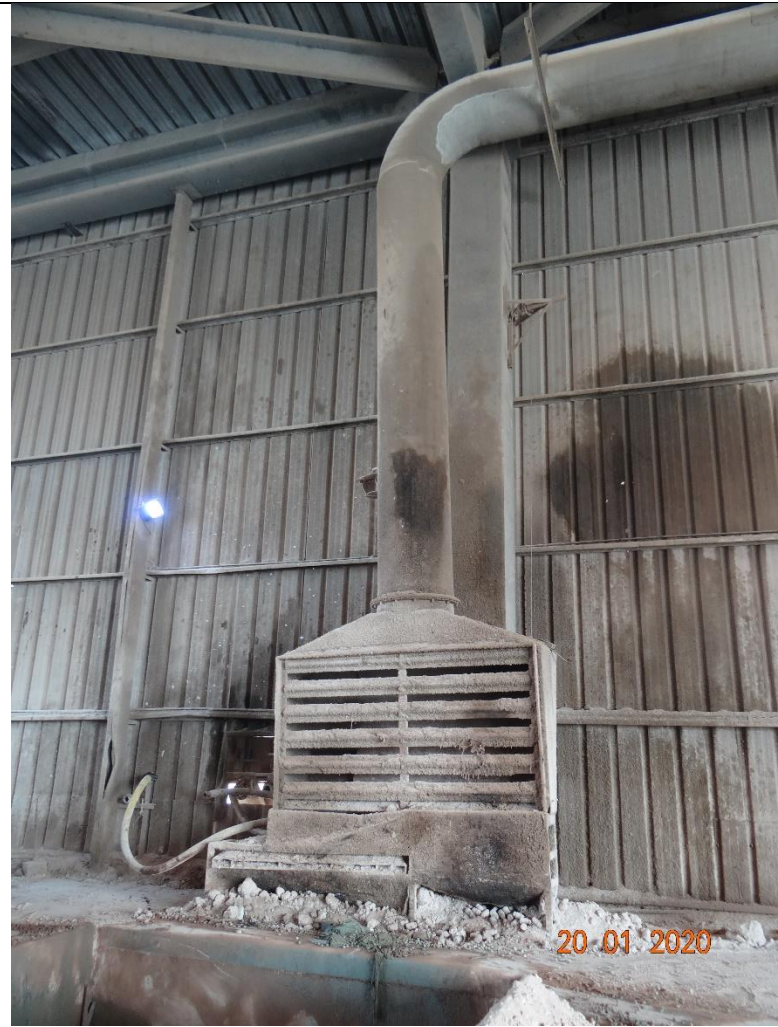
Fotografía 12.	Fecha: 20-01-2020		Fotografía 13.	Fecha: 20-01-2020	
Coordenadas UTM DATUM WGS84 HUSO 19	Norte: 7.407.097	Este: 379.821	Coordenadas UTM DATUM WGS84 HUSO 19	Norte: 7.407.097	Este: 379.821
Descripción del medio de prueba: Sistema de abatimiento de gases instalado dentro de la planta de inertización.			Descripción del medio de prueba: Sistema de abatimiento de gases instalado dentro de la planta de inertización.

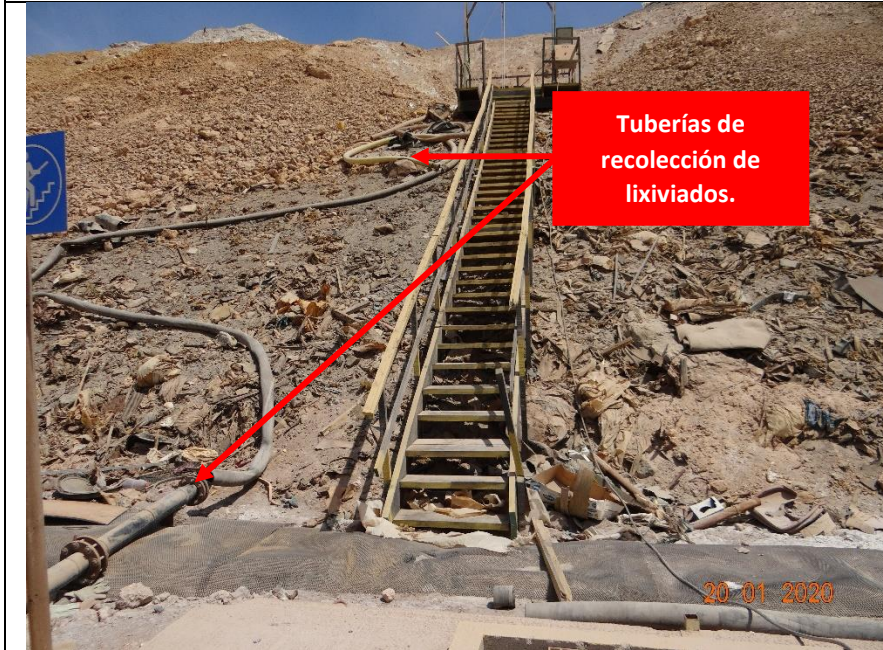
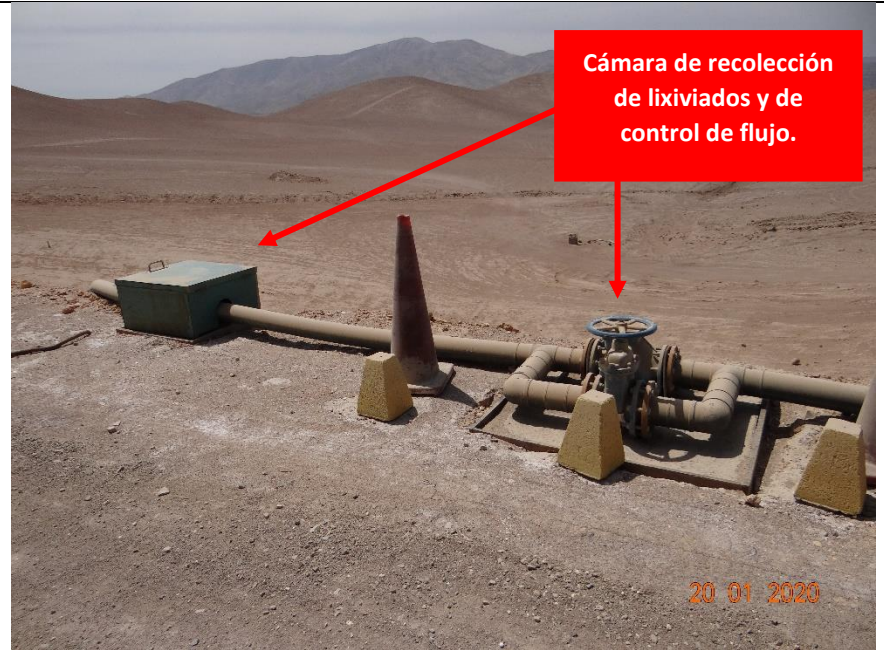
Fotografía 14.	Fecha: 20-01-2020		Fotografía 15.	Fecha: 20-01-2020	
Coordenadas UTM DATUM WGS84 HUSO 19	Norte: 7.406.618	Este: 380.499	Coordenadas UTM DATUM WGS84 HUSO 19	Norte: 7.406.618	Este: 380.499
Descripción del medio de prueba: Sistema de recolección de lixiviados en depósito de seguridad.			Descripción del medio de prueba: Sistema de recolección de lixiviados en depósito de seguridad.

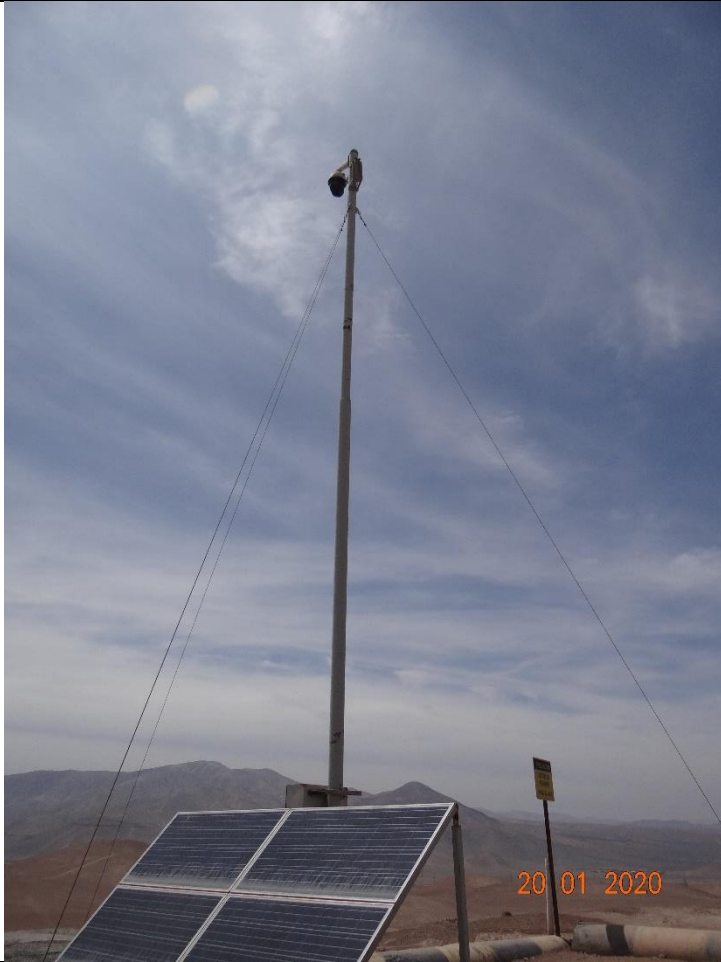
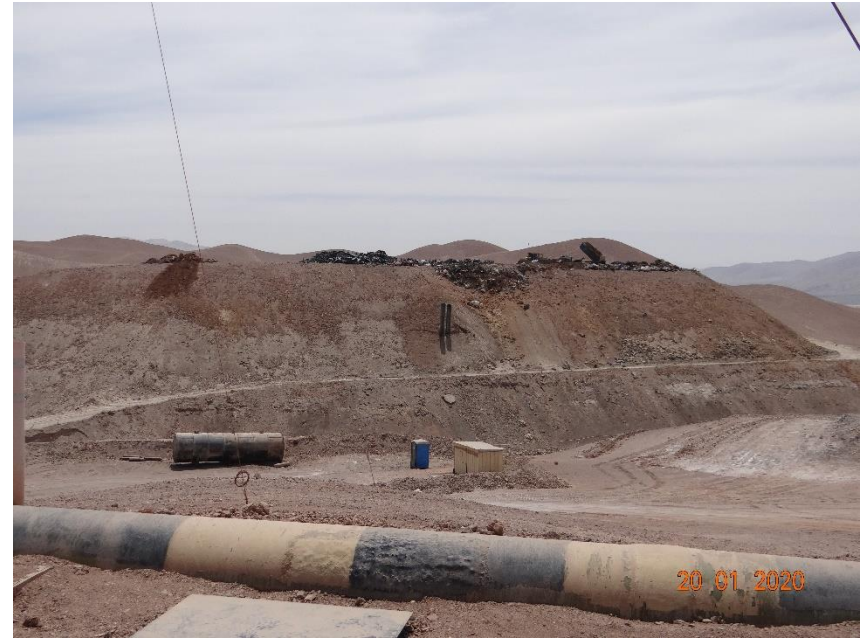
Fotografía 16.	Fecha: 20-01-2020		Fotografía 17.	Fecha: 20-01-2020	
Coordenadas UTM DATUM WGS84 HUSO 19	Norte: 7.406.724	Este: 380.261	Coordenadas UTM DATUM WGS84 HUSO 19	Norte: 7.406.724	Este: 380.261
Descripción del medio de prueba: Cámara de circuito cerrado, alimentada por paneles solares, ubicada en un sitio que permite observar el depósito de seguridad.			Descripción del medio de prueba: Vista al depósito de seguridad desde el lugar donde se ubica la Cámara de circuito cerrado.
