INFORME TÉCNICO DE FISCALIZACIÓN AMBIENTAL

COMPLEJO PORTUARIO MEJILLONES

DFZ-2020-617-II-RCA

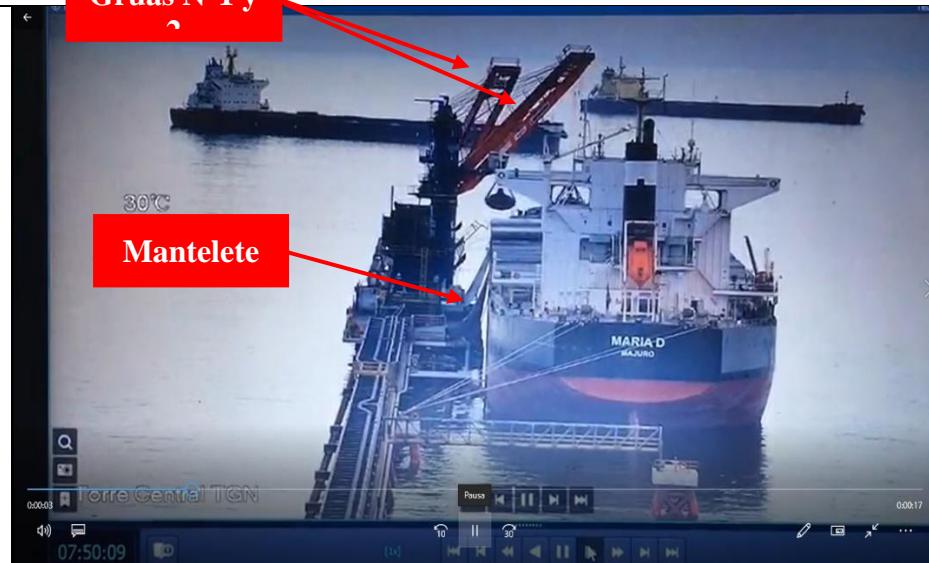
Fotografía 1. Fecha: 17-02-2020 <p>Descripción del medio de prueba: captura de pantalla obtenida del registro audiovisual remitido por el titular a través de la carta CPM-GG-018.20 y adjunto en el anexo 06 del presente informe y que permite observar las dos grúas funcionando simultáneamente, presencia de la tolva de recepción y el mantelete.</p>	Fotografía 2. Fecha: 21-02-2020 <p>Descripción del medio de prueba: captura de pantalla obtenida del registro audiovisual remitido por el titular a través de la carta CPM-GG-018.20 y adjunto en el anexo 09 del presente informe y que permite observar parte del material derramado contenido dentro del mantelete.</p>

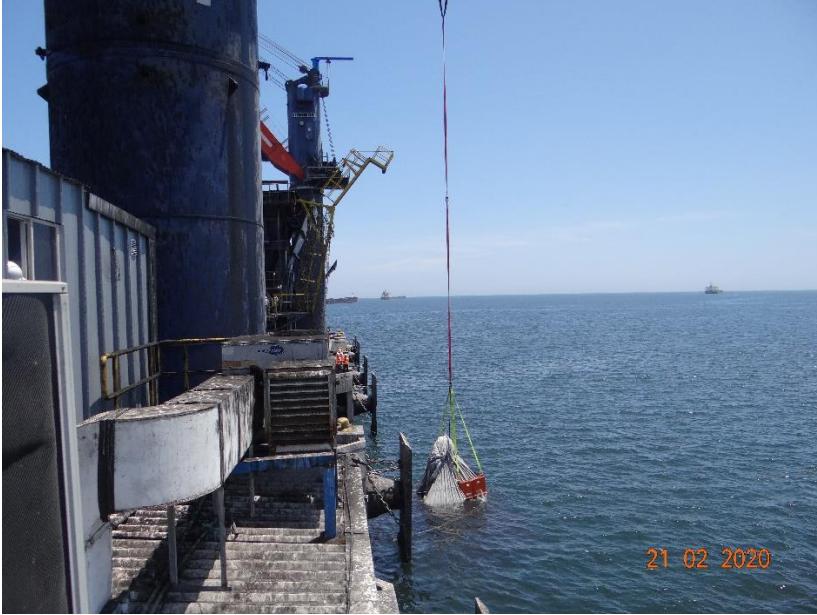
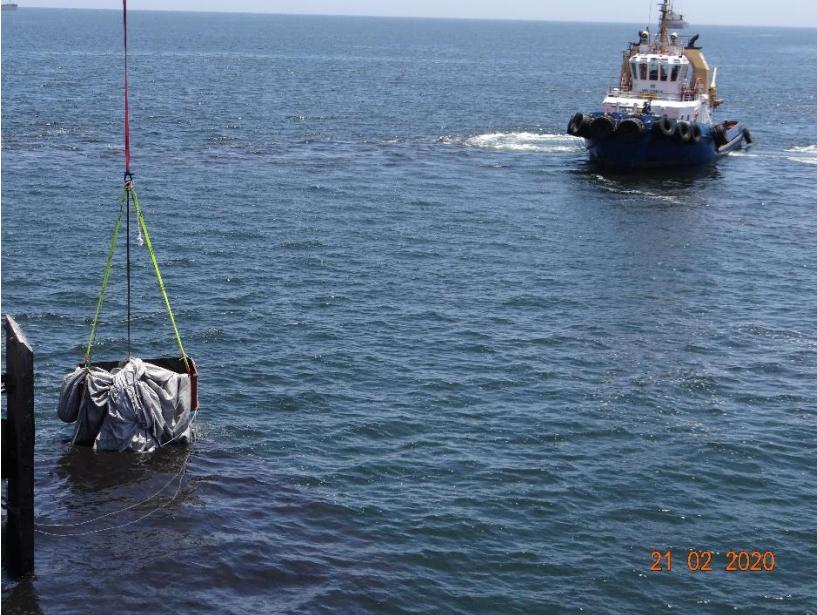
Fotografía 4	Fecha: 21-02-2020		Fotografía 5.	Fecha: 21-02-2020	
Coordenadas UTM DATUM WGS84 HUSO 19	Norte: 7.449.332	Este: 358.611	Coordenadas UTM DATUM WGS84 HUSO 19	Norte: 7.449.332	Este: 358.611
Descripción del medio de prueba: Huinche con el retiro de la batea con parte del mantelete en su interior y otra parte fuera, maniobra vigilada por la Autoridad Marítima y la SMA.			Descripción del medio de prueba: Remolcador de apoyo para la maniobra para sacar la batea con el mantelete en su interior.

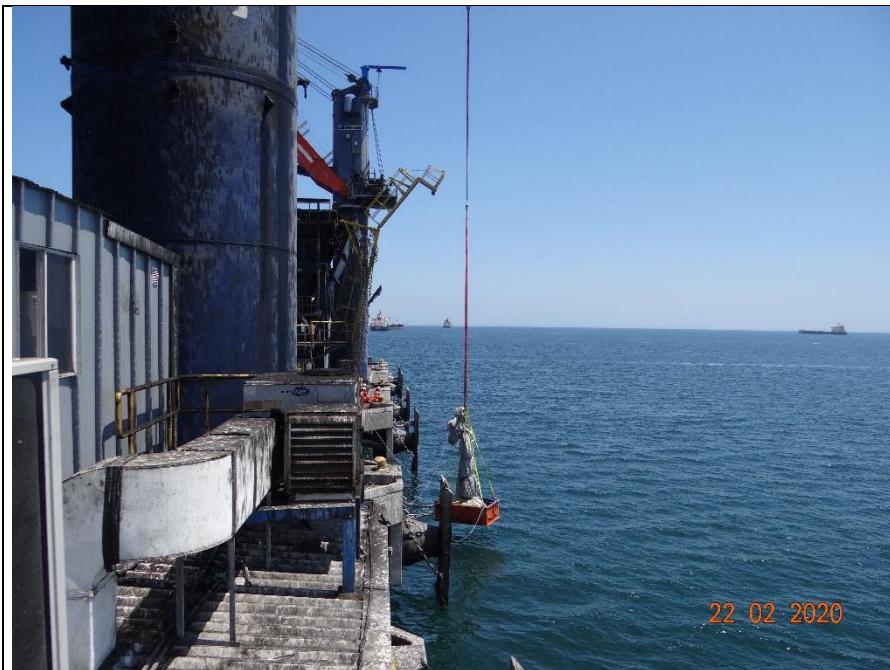
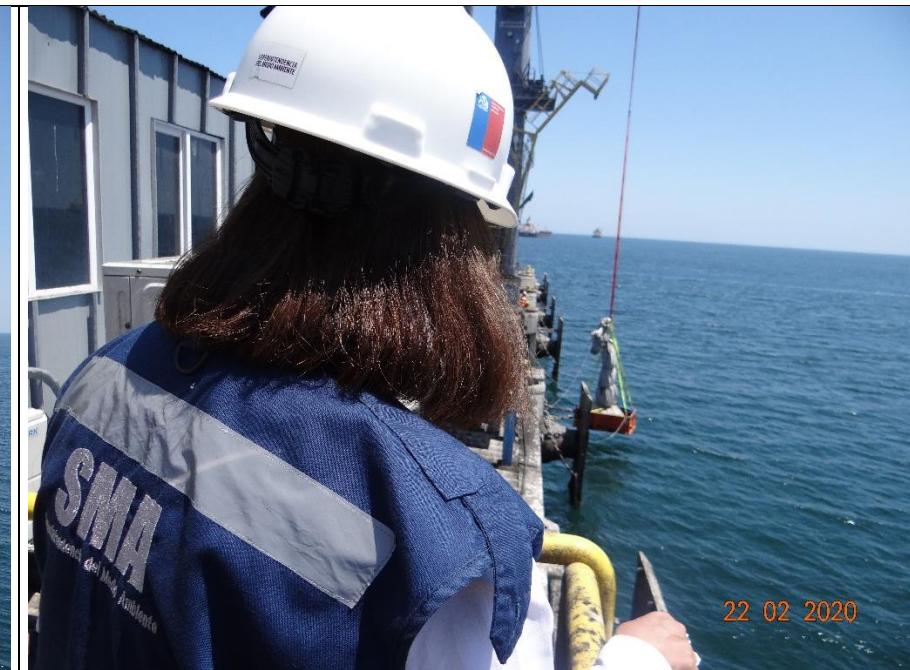
Fotografía 6	Fecha: 22-02-2020	Fotografía 7.	Fecha: 22-02-2020
Coordenadas UTM DATUM WGS84 HUSO 19	Norte: 7.449.332	Este: 358.611	Coordenadas UTM DATUM WGS84 HUSO 19
Descripción del medio de prueba: Levantamiento de batea con mantelete completo en su interior.		Descripción del medio de prueba: Constatación de levantamiento de batea con el mantelete completo en su interior.

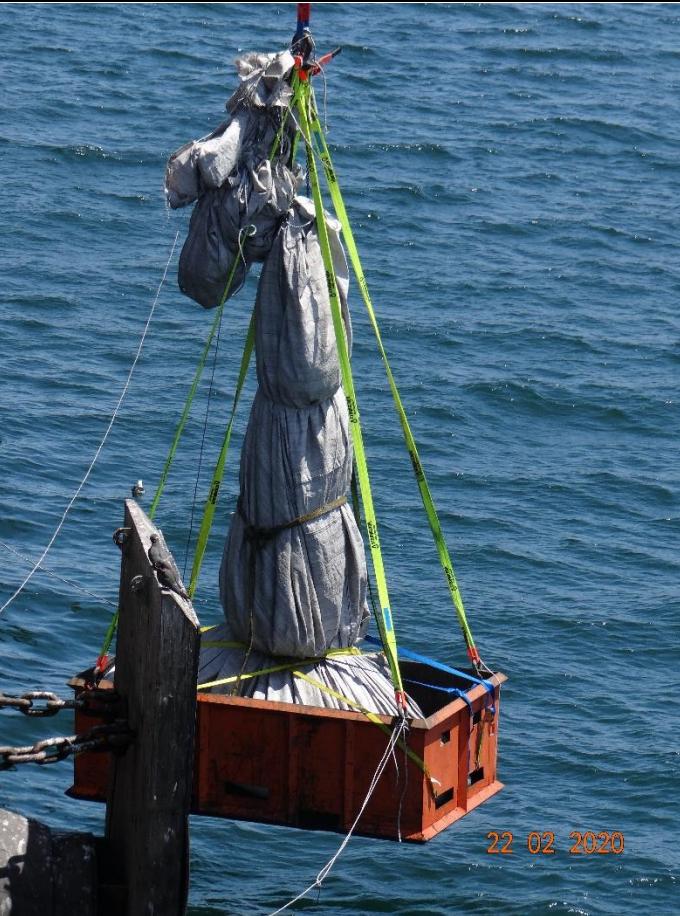
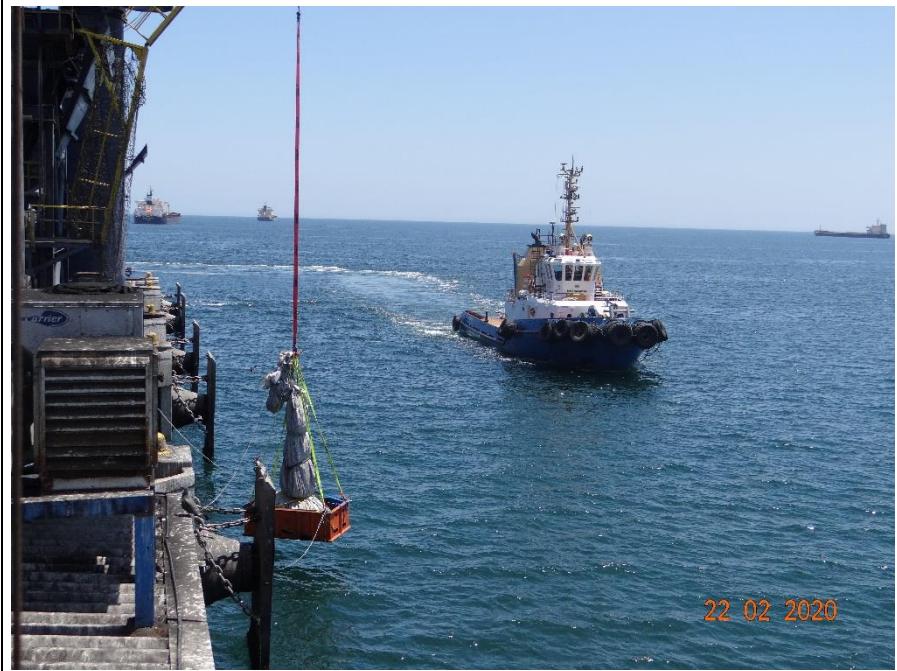
Fotografía 8	Fecha: 22-02-2020		Fotografía 9.	Fecha: 22-02-2020	
Coordenadas UTM DATUM WGS84 HUSO 19	Norte: 7.449.332	Este: 358.611	Coordenadas UTM DATUM WGS84 HUSO 19	Norte: 7.449.332	Este: 358.611
Descripción del medio de prueba: Mantelete dentro de la batea.			Descripción del medio de prueba: Remolcador para apoyo para la maniobra de levantamiento de la batea.

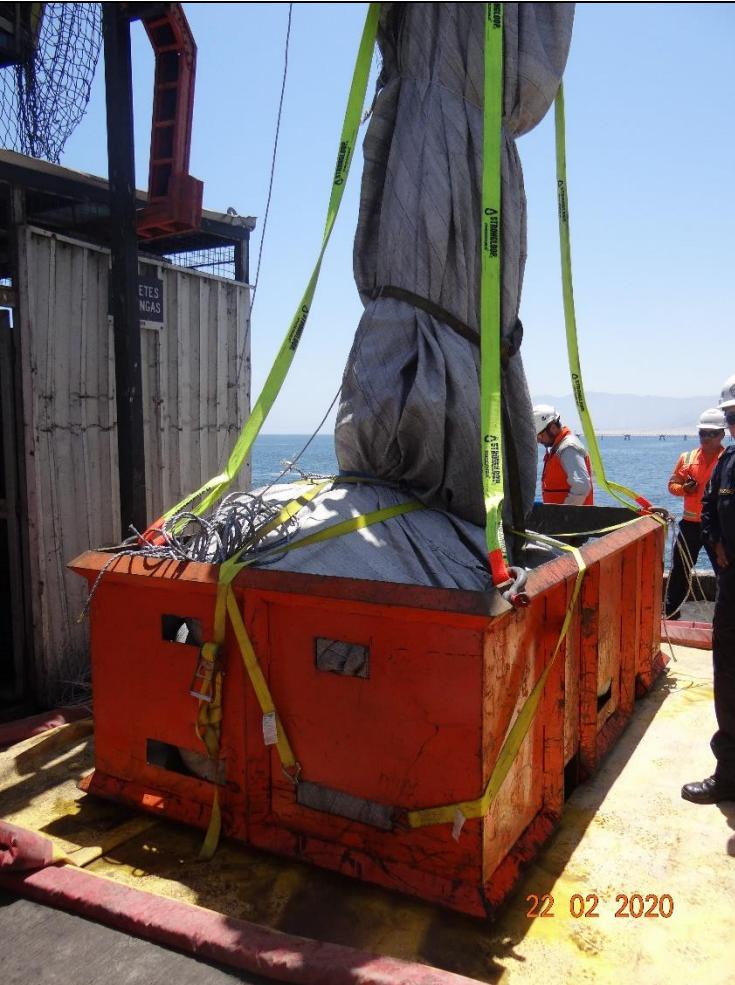
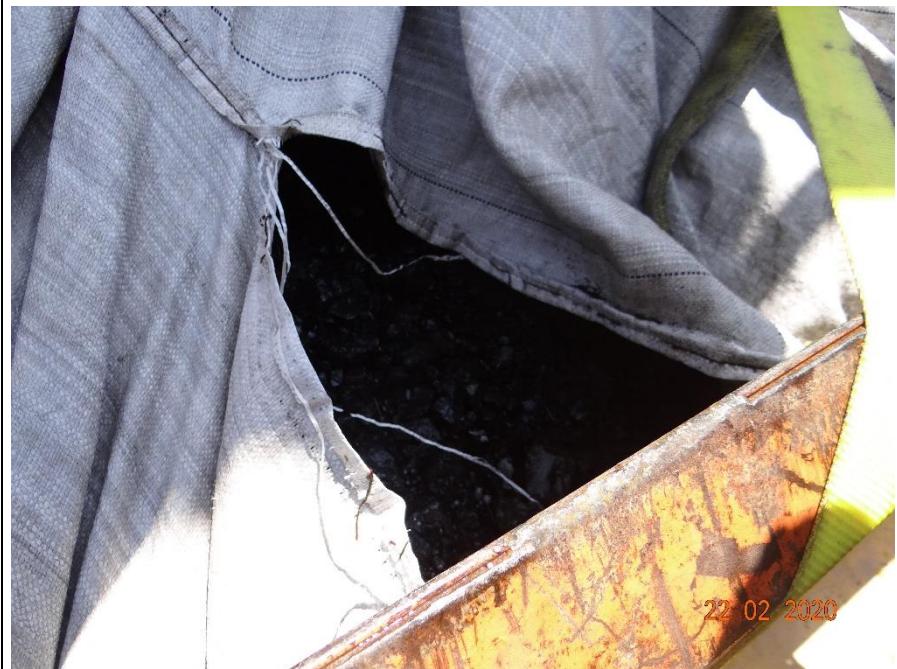
Fotografía 10	Fecha: 22-02-2020	Fotografía 11.	Fecha: 22-02-2020
Coordenadas UTM DATUM WGS84 HUSO 19	Norte: 7.449.332 Este: 358.611	Coordenadas UTM DATUM WGS84 HUSO 19	Norte: 7.449.332 Este: 358.611
Descripción del medio de prueba: Constatación de la batea con el mantelete en su interior en el muelle del recinto portuario.		Descripción del medio de prueba: Observación del carbón contenido dentro del mantelete.

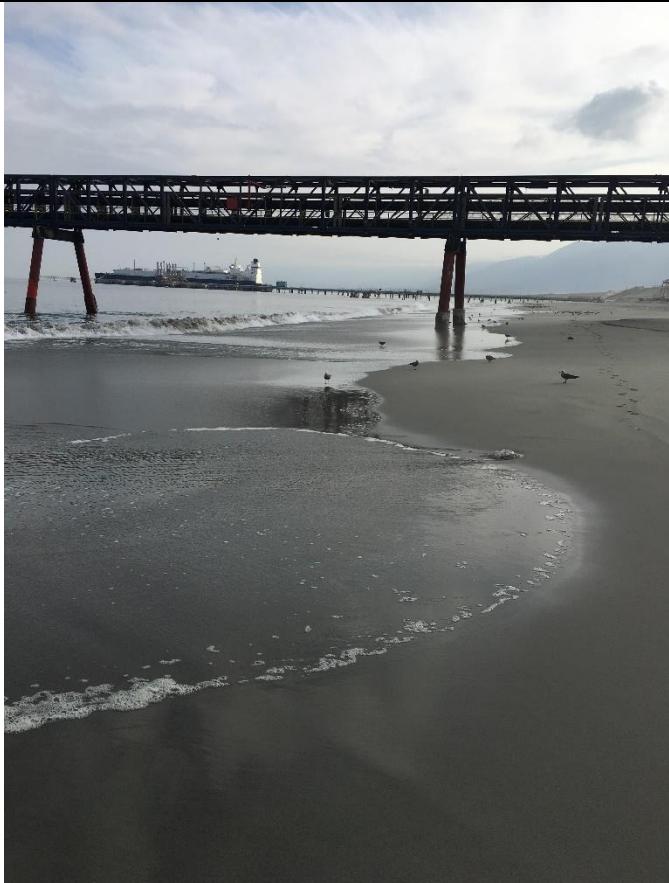
Fotografía 12 (Antecedentes enviados por el titular a través de la carta CPM/GG/018.20 de fecha 20 de febrero de 2020, la cual está adjunta en el anexo 06 del presente informe técnico)

Descripción del medio de prueba: captura fotográfica del área colindante al terminal granelero, tomada con fecha 18 de febrero de 2020, en la cual no se observa a simple vista, presencia de un varamiento de carbón.

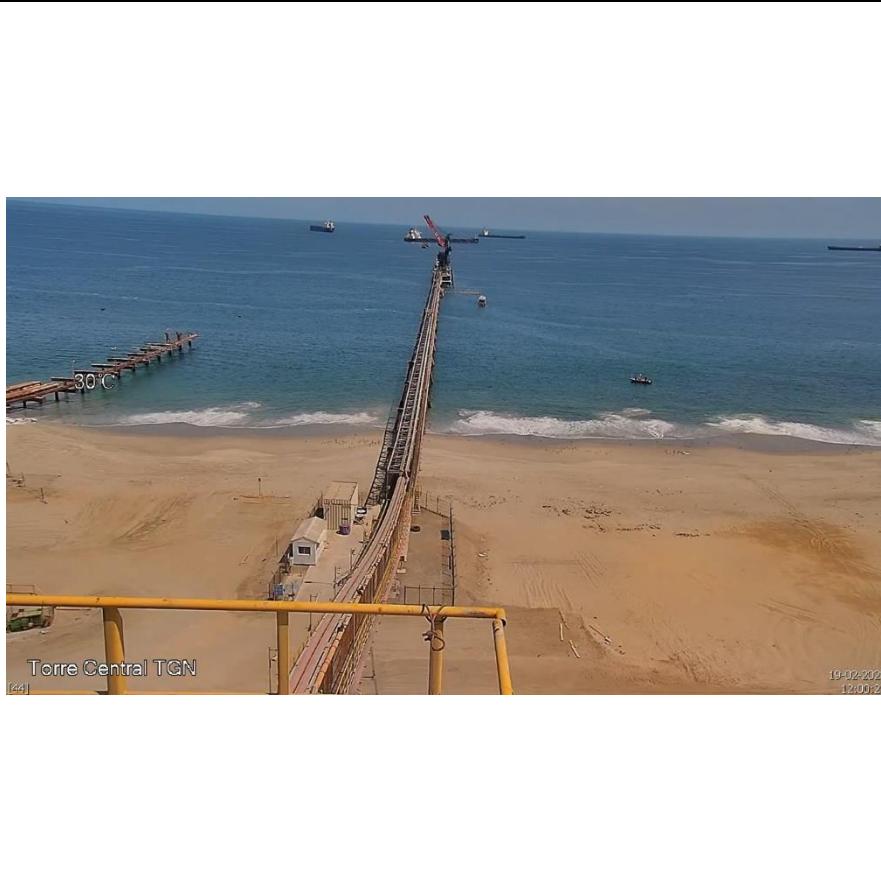
Fotografía 13. (Antecedentes enviados por el titular a través de la carta CPM/GG/018.20 de fecha 20 de febrero de 2020, la cual está adjunta en el anexo 06 del presente informe técnico)

Descripción del medio de prueba: captura de pantalla del registro audiovisual enviado por el titular, obtenido de la cámara de seguridad interna, en la cual no se visualiza la presencia de un varamiento de carbón.

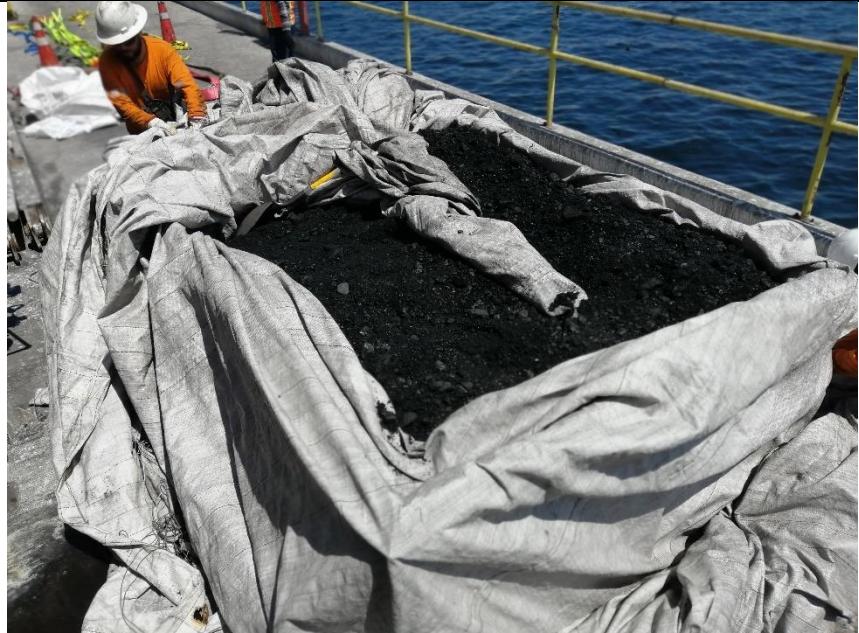
Fotografía 14 (Antecedentes enviados por el titular a través de la carta CPM/GG/022.20 de fecha 28 de febrero de 2020, la cual está adjunta en el anexo 09 del presente informe técnico)

Descripción del medio de prueba: Captura del mantelete abierto con el contenido en su interior, obtenida luego de la maniobra de levantamiento desde el fondo marino efectuada con fecha 22 de febrero de 2020.
