INFORME TÉCNICO DE FISCALIZACIÓN AMBIENTAL

TRANSPORTE FERROVIARIO DE ÁCIDO SULFÚRICO LÍNEA PRINCIPAL

DFZ-2020-1395-II-RCA

DICIEMBRE 2020

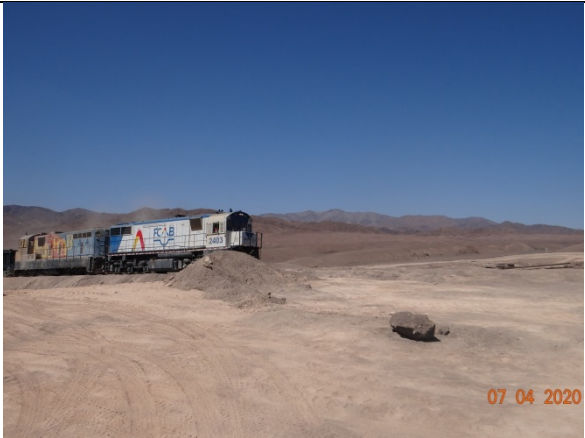
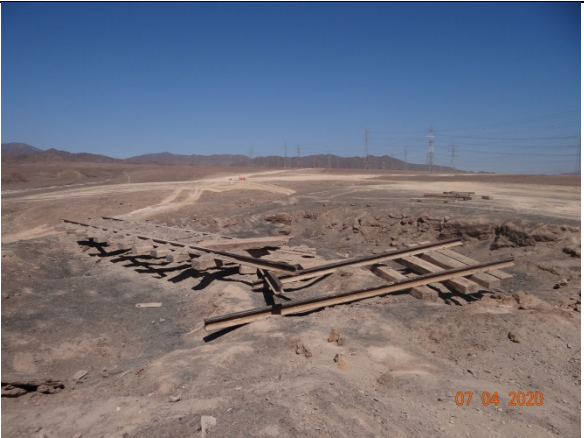
Fotografía 1.	Fecha: 07-04-2020.	Fotografía 2.	Fecha: 07-04-2020.
Coordenadas UTM DATUM WGS84 HUSO 19S.	Norte: 7.414.310	Este: 366.674	Coordenadas UTM DATUM WGS84 HUSO 19S.
Descripción del medio de prueba: Convoy en tránsito por la sección de la vía involucrada en el incidente, posterior a su habilitación por parte de Antofagasta Railway Company PLC.		Descripción del medio de prueba: Restos de la sección de la vía removida, involucrada en el incidente, y dispuestas en un costado de la vía férrea habilitada para el tránsito de trenes.

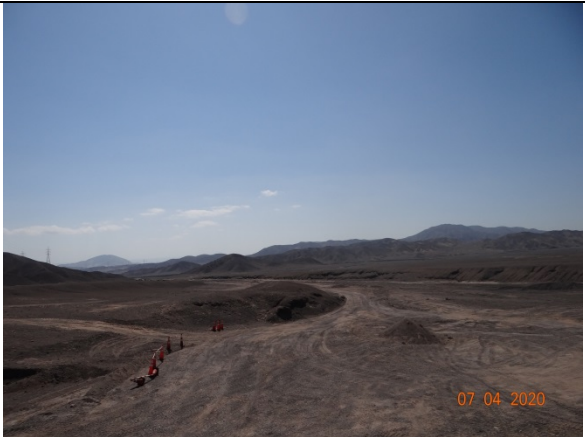
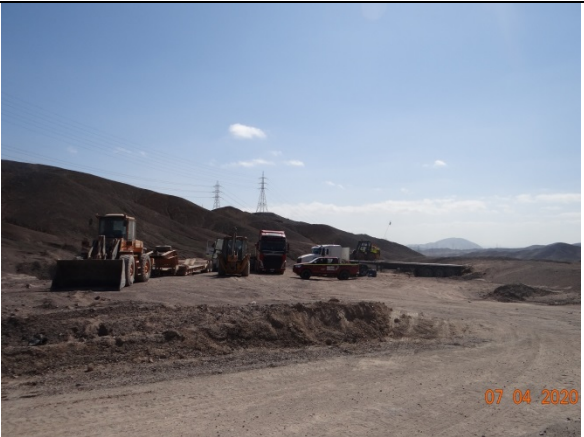
Fotografía 3.	Fecha: 07-04-2020.	Fotografía 4.	Fecha: 07-04-2020.
Coordenadas UTM DATUM WGS84 HUSO 19S.	Norte: 7.414.342	Este: 366.711	Coordenadas UTM DATUM WGS84 HUSO 19S.
Descripción del medio de prueba: Cauce intermitente seco al momento de la inspección, el conforme a las condiciones de extrema aridez de la Región, por donde habría escurrido superficialmente el ácido sulfúrico derramado en el incidente del 31/03/2020.		Descripción del medio de prueba: Maquinaria utilizada para la contención del derrame y posterior recuperación del material contaminado, en una cota inferior a la del punto del desrielo, a unos aproximados 630 m aguas abajo.

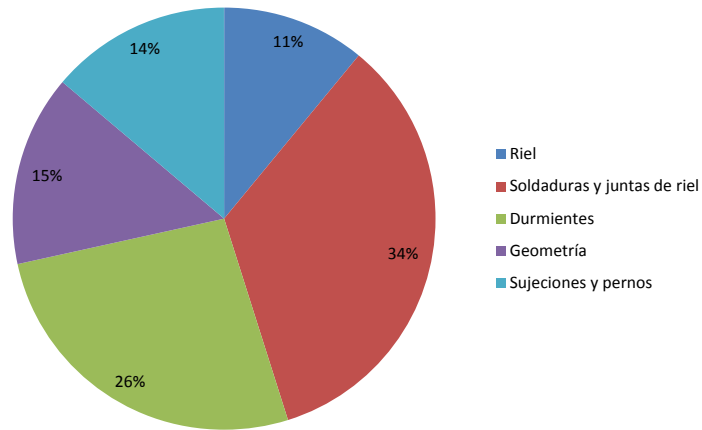
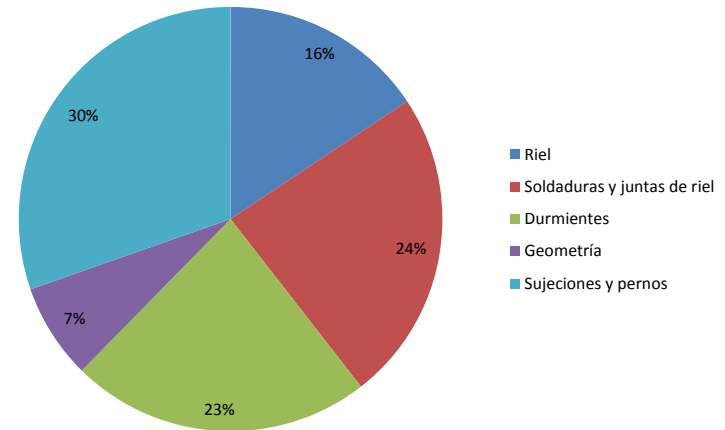
Figura 9.

De acuerdo a la información presentada por el titular, correspondiente al año **2019**, esta Superintendencia observó que el mayor porcentaje de fallas detectadas en las inspecciones, se refieren a problemas en: las sujeciones y pernos, representando un 30% de las fallas; en segundo lugar se encuentran las fallas detectadas en soldaduras y juntas de riel, con un 24 del total de fallas; en durmientes con un 23% de las detecciones; en rieles con un 16% y en la geometría de vías con un 7% de fallas detectadas. Esto se representa resumidamente en la Figura 10 del presente informe.

Descripción del medio de prueba: Porcentaje de las fallas detectadas en inspecciones realizadas a las vías usadas por el proyecto con RCA N° 0367/2009, antes del incidente del 16 de octubre de 2018. Fuente: Elaboración propia a partir de información enviada por Antofagasta Railway Company PLC, mediante Carta FCAB-GASP- N° 59/2018 (Anexo 3.d).

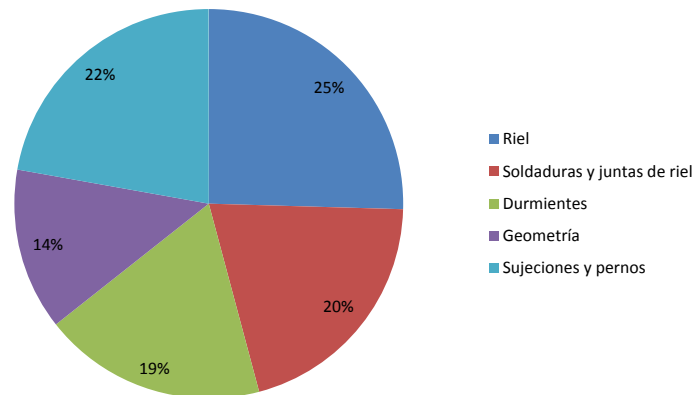
Figura 11.

Respecto del año **2020**, de todas las inspecciones realizadas a la fecha del incidente (31 de marzo de 2020), esta Superintendencia observó que: la mayor cantidad de fallas registradas en las inspecciones, corresponden a aquellas vinculadas a los rieles, representando un 25%; seguidamente se encuentran las fallas detectadas en sujeciones y pernos, con un 22%; en tercer lugar se encuentran las fallas detectadas en soldaduras y juntas de riel, con un 20%; en cuarto lugar aquellas fallas detectadas en durmientes, con un 19%; y finalmente las fallas detectadas en la geometría de las vías, que representan un 14% del total de detecciones (Figura 11 del presente informe).

Descripción del medio de prueba: Porcentaje de las fallas detectadas en inspecciones realizadas a las vías usadas por el tren 207, involucrado en el incidente del 31 de marzo de 2020, durante el año 2020. Fuente: Elaboración propia a partir de información enviada por Antofagasta Railway Company PLC, mediante Carta FCAB-GSDT-016/2020 (Anexo 4.d).

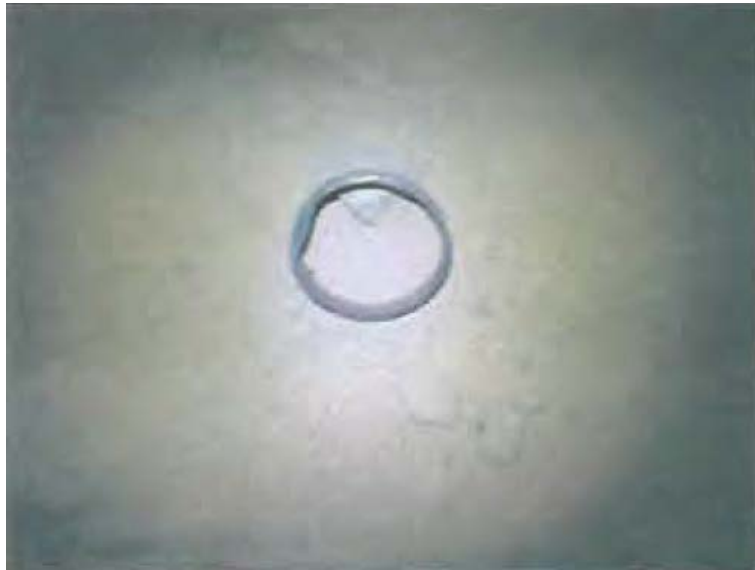
Fotografía 6.

Cabe señalar que, en el numeral IV de la carta FCAB-GASP- N° 59/2018 (Anexo 3.d del presente informe), el titular informó que el incidente se produjo por la fractura del eje del carro N° 5394, por una falla en el rodamiento (Fotografía 6) del bogie⁷ N° 2 (Fotografía 7). De esta manera, agregó que dicha situación causó que se cayera el bastidor a la línea, siendo arrastrado por aproximadamente 1,5 km, provocando así el vuelco y posterior derrame de los carros N° 5394, N° 5381 y N° 5342.

Descripción del medio de prueba: Anillo de rodamiento del bogie N° 2 que, de acuerdo a lo indicado por el titular, por desgaste falló, cayendo a la vía, siendo arrastrado sobre esta por aproximadamente 1,5 km, provocando posteriormente el vuelco de los carros N° 5394, 5381 y 5342. Fuente: Carta FCAB-GSAP- N° 59/2018 de Antofagasta Railway Company PLC (Anexo 3.d del presente informe).

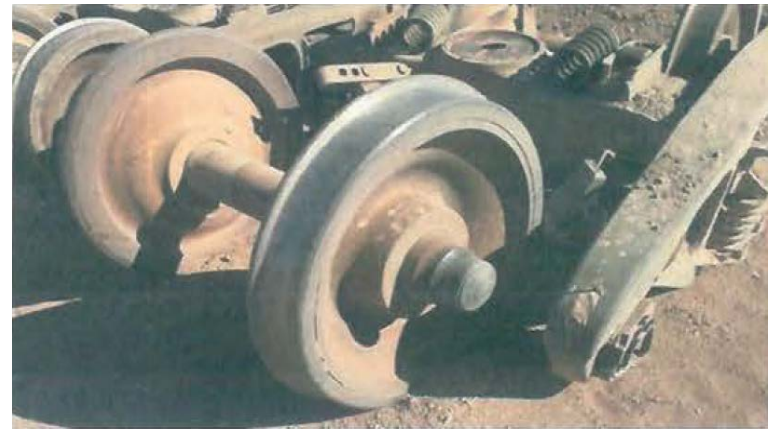
Fotografía 7.

- Incidente ID SSA N° 4187: como se indicó en este hecho constatado, éste implicó el desrielo de carros EA cargados producto de una falla en una pieza desgastada en el bogie del carro N° 5394, provocando el desrielo y volcamiento de los carros N°: 5394, 5381 y 5342, con el derrame en suelo de una cantidad aproximadamente no mayor a 500 litros. Esto, en el km 50 de la ruta 5 (Coordenadas Geográficas N 7.406.304 y E 390.061, Datum WGS84, Huso 19S).
- Incidente ID SSA N° 6748: como se indicó en este hecho constatado, éste implicó el desrielo de carros EA cargados producto de un quiebre en la vía férrea, por donde transitaba el tren 207 con fecha 31 de marzo de 2020. Esto habría causado el derrame de entre 20 a 30 m³ de ácido sulfúrico, abarcando un área aproximada de 0,57 ha.

Descripción del medio de prueba: Bogie afectado del carro N° 5394, involucrado en el incidente del 16 de octubre de 2018. Fuente: Carta FCAB-GSAP- N° 59/2018 de Antofagasta Railway Company PLC (Anexo 3.d del presente informe).

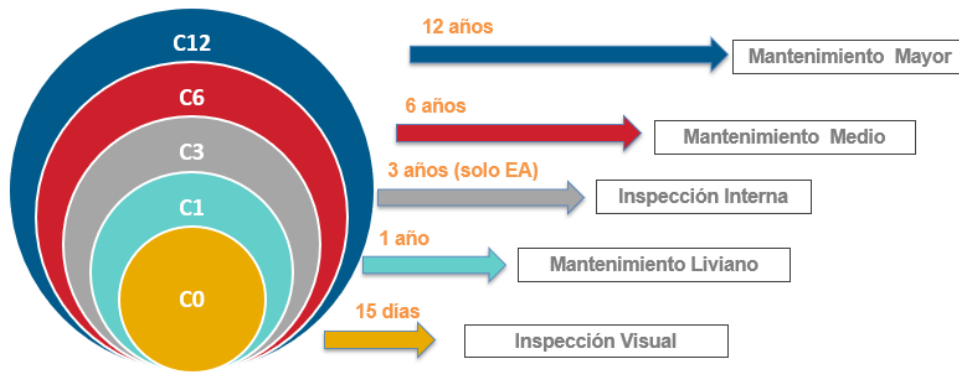
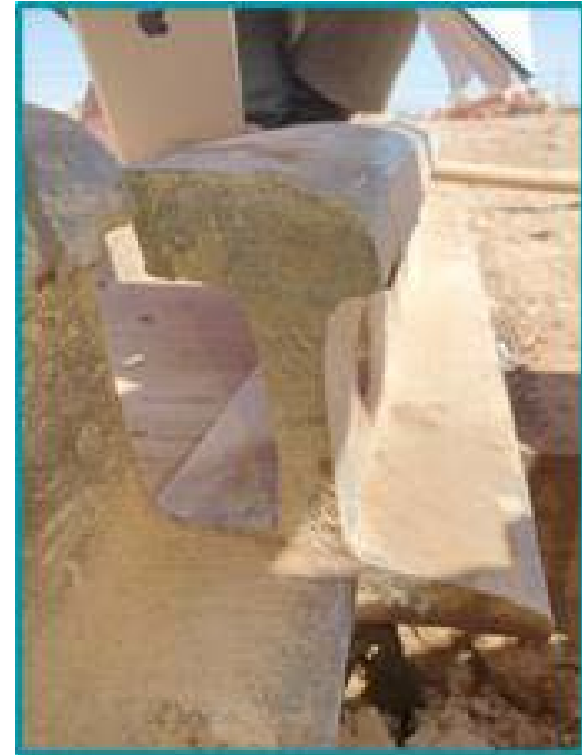
Figura 13.

- Ejecución de la mantención de carros estanques de ácido (EA) en una frecuencia distinta a la establecida en la RCA N° 0367/2009, adoptando el criterio de mantenciones mediante el factor “tiempo” en vez de “distancia”.

Descripción del medio de prueba: Estrategia de mantenimiento de carros implementada por Antofagasta Railway Company PLC, basado en el indicador "tiempo" en vez de "distancia" como se había fijado en la RCA N° 0367/2009. Fuente: Carta FCAB-GSDT-016/2020 del titular (Anexo 4.d del presente informe).

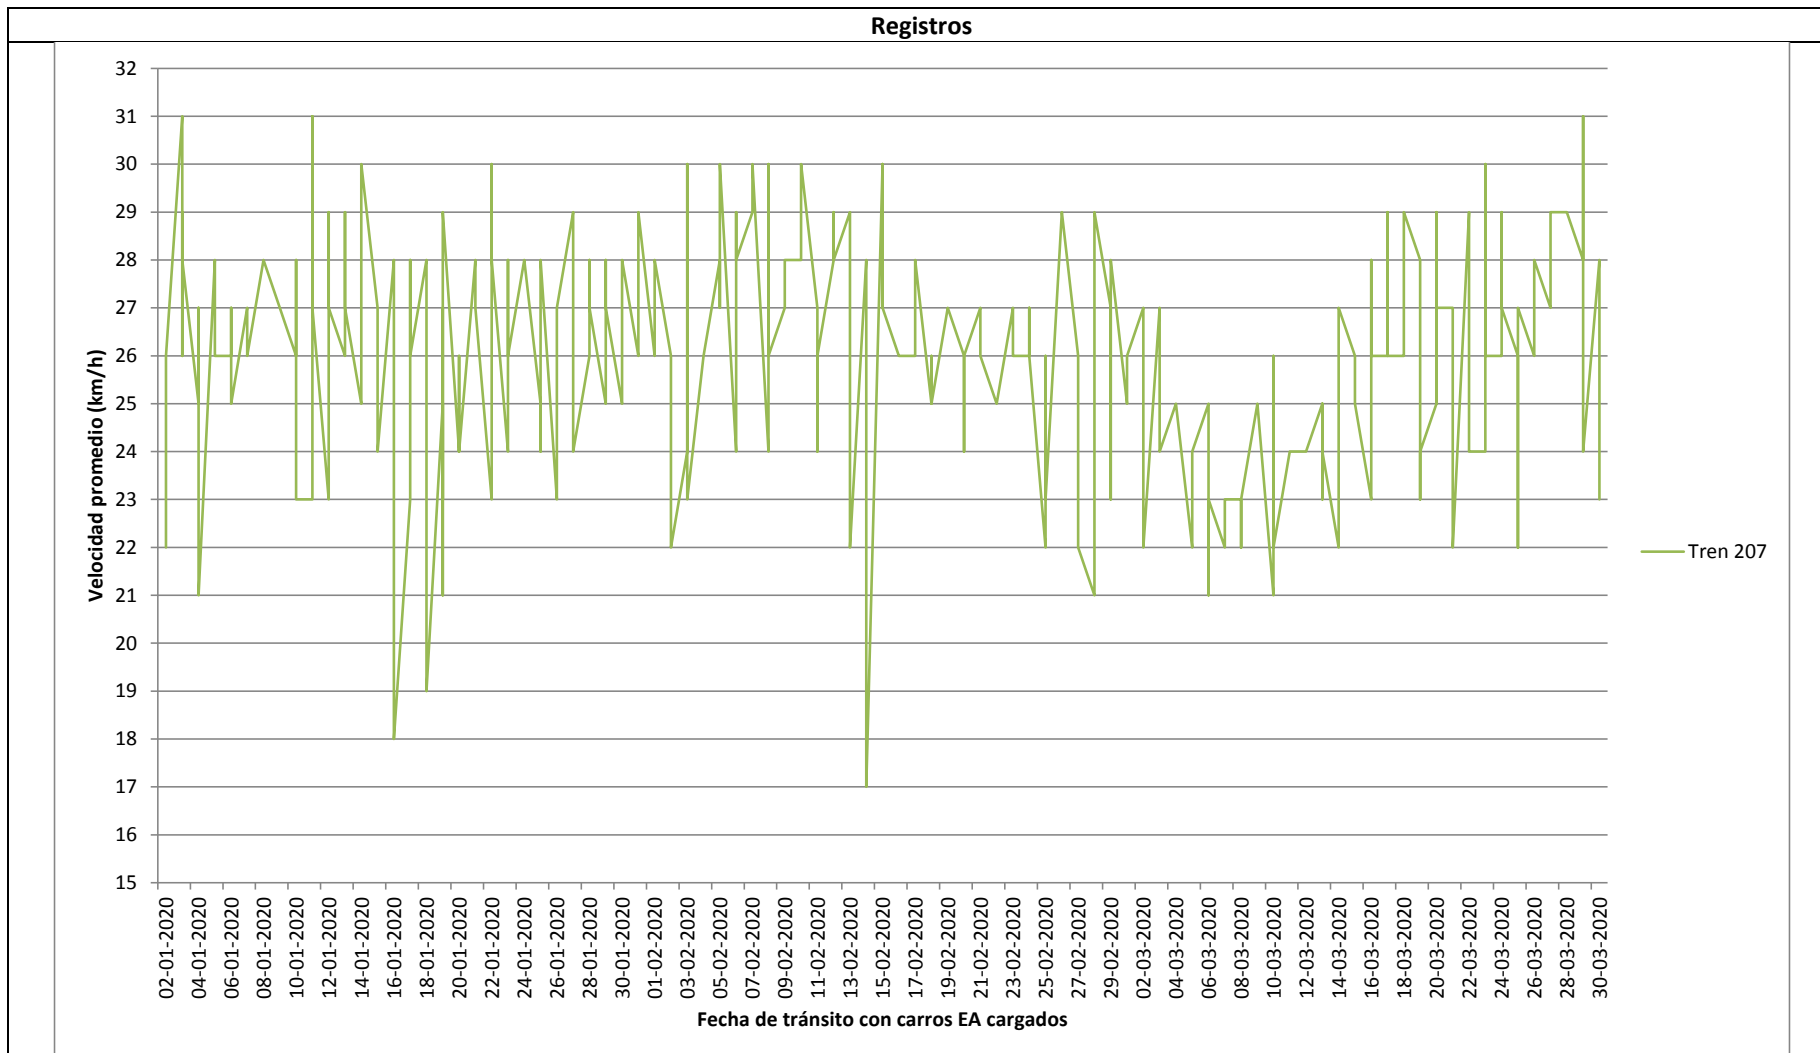
Figura 20.

- El titular no proporcionó la información completa sobre el registro de las velocidades del tren 207, involucrado en el desrielo del 31 de marzo de 2020, pese a ser requerido por esta Superintendencia. Así, se observaron campos de información vacíos y promedios diarios de velocidad, que no permitieron abordar adecuadamente dicha materia en el presente proceso de fiscalización, al tratarse de información muy general.

Descripción del medio de prueba: Registro de las velocidades diarias promediadas (km/h) del tren 207, involucrado en el incidente ambiental del 31 de marzo de 2020 (ID SSA 6748), en su tránsito en ocasión del proyecto con RCA N° 0367/2009, desde enero de 2020 hasta el 30 de marzo del mismo año. Fuente: Elaboración propia a partir de la información presentada por el titular, mediante la carta FCAB-GSDT-016/2020 del 13 de mayo del año 2020 (Anexo 4.d del presente informe).

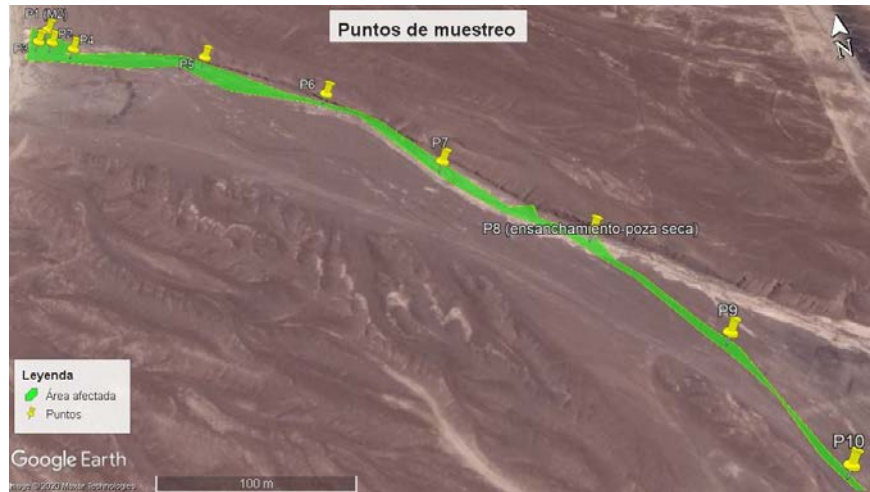
Figura 21.

Descripción del medio de prueba: Puntos de muestreo de suelo realizado posterior al incidente ambiental del 31 de marzo de 2020 (ID SSA 6748). Fuente: Informe y Análisis de Suelo Inc Ambiental – FCAB, enviado por el titular mediante la Carta FCAB-GSDT- N° 033/2020 (Anexo 4.e del presente informe).

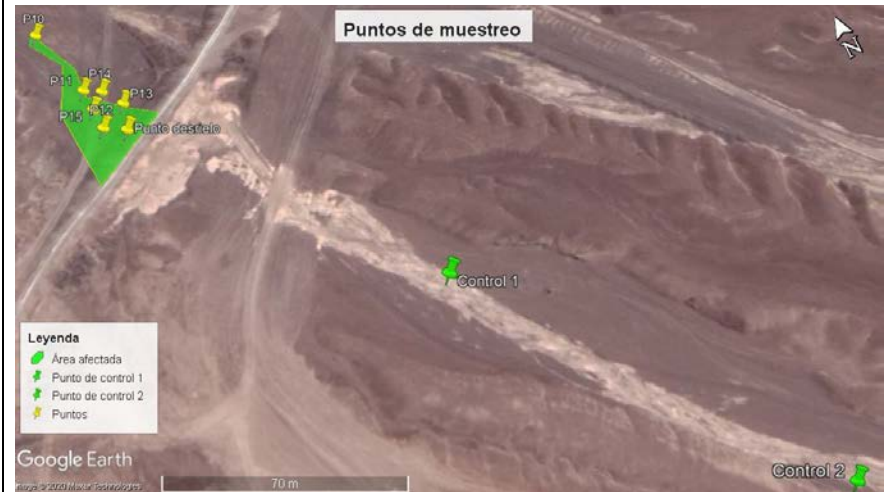
Figura 22.

Aun cuando los resultados indican una tasa de corrosividad en las muestras inferior al límite de detección, y de lo establecido en el D.S. N° 148/2003 del MINSAL, de 6,35 mm/años, esta Superintendencia constató que no hay evidencia que indique que el muestreo de suelo haya abarcado los parámetros mínimos establecidos en el Anexo 5 de la DIA con RCA N° 0367/2009, como lo es la concentración de elementos químicos, incluidos el Zinc, Plomo, Arsénico, Cadmio y Mercurio.

Descripción del medio de prueba: Puntos de muestreo de suelo, incluyendo los dos controles, realizado posterior al incidente ambiental del 31 de marzo de 2020 (ID SSA 6748). Fuente: Informe y Análisis de Suelo Inc Ambiental – FCAB, enviado por el titular mediante la Carta FCAB-GSDT- N° 033/2020 (Anexo 4.e del presente informe).

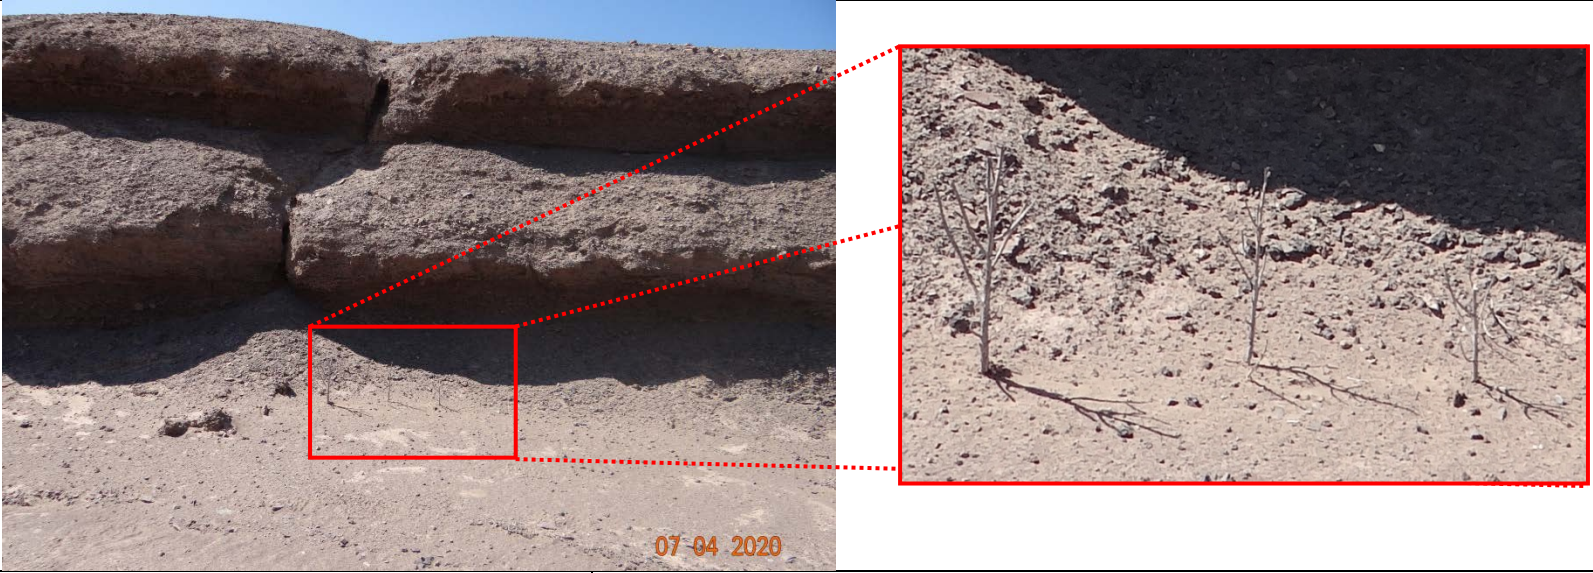
- No se observó en el lugar involucrado el derrame de ácido sulfúrico fauna afectada por el incidente. Sí fue posible observar, sobrevolando el lugar, un ejemplar de jote, probablemente de cabeza colorada (*Cathartes aura*).
- Durante el recorrido realizado (Estación 2, Figura 3 del presente informe), se observó la presencia de algunos ejemplares aislados de vegetación arbustiva leñosa en estado de rastrojo (muerta) [Fotografía 9], no a causa del derrame.

Fotografía 9.	Fecha: 07-04-2020.	
Coordenadas UTM DATUM WGS84 HUSO 19S.	Norte: 7.414.755	Este: 366.408
Descripción del medio de prueba: Ejemplares de flora arbustiva leñosa aislados, en estado de rastrojo (muerta), y constatados durante la inspección ambiental, en los bordes del cauce seguido por el escurrimiento superficial de ácido sulfúrico derramado.
