INFORME TÉCNICO DE FISCALIZACIÓN AMBIENTAL

CENTRO DE MANEJO DE RESIDUOS DEL NORTE

DFZ-2020-2571-II-RCA

NOVIEMBRE 2020

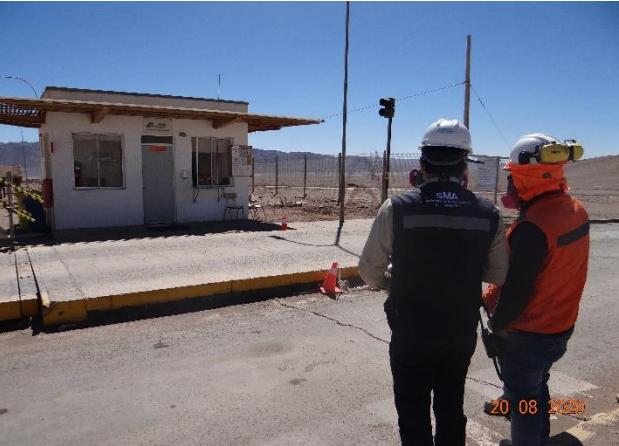
Fotografía 1.

- Se recorrió el sector de la garita de seguridad y pesaje de camiones donde se constató que la Garita posee control por medio de un Guardia de Seguridad quién realiza las labores control de ingreso de camiones al recinto. Según lo mencionado por el Sr. Julio Torres, Jefe de Operaciones, en este lugar se le solicita al transportista la hoja de seguridad, SIDREP y Guía de despacho para la verificación de los residuos y su procedencia, los cuales son pesados por medio de una romana antes de ingresar al recinto. (Ver fotografías N°1 y N°2).

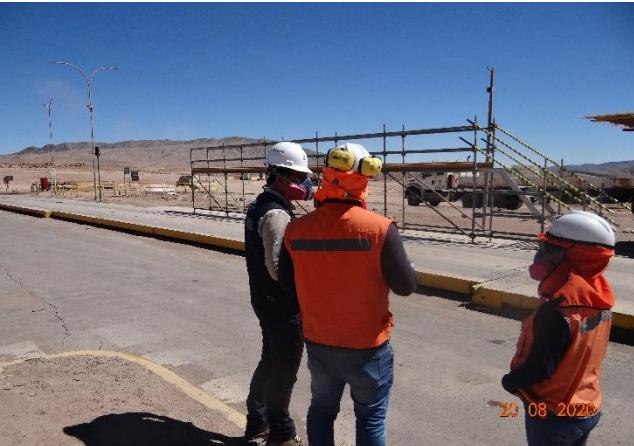
- En el lugar de pesaje se constató estructura metálica de color amarillo con pasillo y escalera, la que según lo mencionado por el Sr. Torres, corresponde a la plataforma de inspección de la carga, la que es utilizada por personal del laboratorio para sacar muestras de los residuos peligrosos. (Ver fotografía N°2).

Fotografía 2.		
Coordenadas UTM DATUM WGS84 HUSO 19	Norte: 7.406.541	Este: 456.772	Coordenadas UTM DATUM WGS84 HUSO 19	Norte: 7.406.540	Este: 456.772
<p>Descripción del medio de prueba: Se observa caseta emplazada en el acceso a las dependencias del proyecto. En ella se realizan las labores de seguridad e ingreso de los camiones cargados con residuos peligrosos y no peligrosos.</p>			<p>Descripción del medio de prueba: Se observa estación de revisión de camiones, para verificar los residuos que ingresan al Centro de Manejo de Residuos, la labor la ejecuta un encargado de seguridad, quien fue entrevistado en la inspección ambiental.</p>

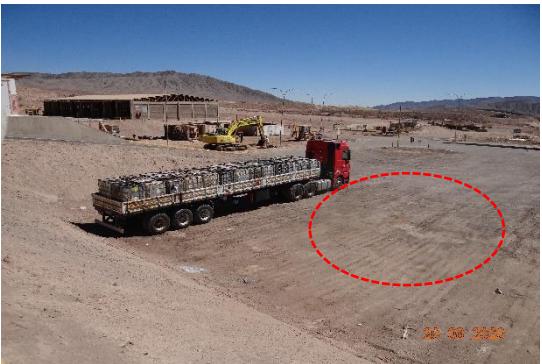
- Se constató área sin actividad de carga ni descarga de contenedores con residuos no peligrosos (Ver fotografía N°3).
- Según lo mencionado por el Sr. Torres, se reciben muy pocos residuos no peligrosos porque sus clientes han preferido reutilizar los mismos.
- Se recorrió el sector del galpón de residuos no peligrosos constatando un acopio de contenedores de 220 litros vacíos (Ver fotografías N°4 y N°5).
- No se constató acopio de residuos no peligrosos (Ver fotografía N°6).

Fotografía 3.		Fecha: 20-08-2020		Fotografía 4.			
Coordenadas UTM DATUM WGS84 HUSO 19		Norte: 7.406.465 Este: 456.754		Coordenadas UTM DATUM WGS84 HUSO 19			
Descripción del medio de prueba: Se observa patio de residuos no peligrosos, en el un camión esperando su turno para hacer el ingreso a otras áreas del Centro de Manejo de Residuos.			Descripción del medio de prueba: En imagen se aprecia galpón de residuos no peligrosos en su interior contenedores de color azul, de 200lts de capacidad.

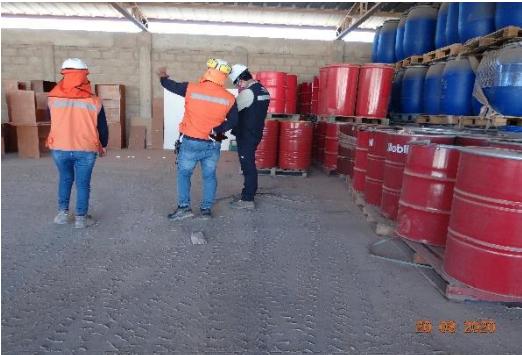
Fotografía 5.		Fecha: 20-08-2020		Fotografía 6.			
Coordenadas UTM DATUM WGS84 HUSO 19		Norte: 7.406.395 Este: 456.722		Coordenadas UTM DATUM WGS84 HUSO 19			
Descripción del medio de prueba: Se observa al interior del galpón de residuos no peligroso un apilamiento de contenedores de color rojo y otros de color azul, todos de capacidad de 200 lts. Los cuales se encontraban vacíos al momento de la inspección.			Descripción del medio de prueba: Respecto de los contenedores se revisó su interior, y efectivamente se encontraba vacíos, como lo señaló el encargado de la inspección ambiental durante el recorrido por la estación.

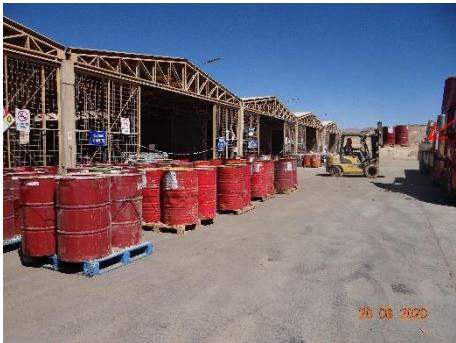
Fotografía 7.	Fecha: 20-08-2020		Fotografía 8.	Fecha: 20-08-2020					
Coordenadas UTM DATUM WGS84 HUSO 19	Norte: 7.406.436		Coordenadas UTM DATUM WGS84 HUSO 19	Norte: 7.406.436					
Descripción del medio de prueba: Se aprecia patio de carga y descarga de residuos peligrosos. Además, se observa que se están realizando labores de carga de contenedores rojos por medio de una grúa horquilla al camión de propiedad de Transportes Carmona.			Descripción del medio de prueba: En imagen se observa los módulos y/o bodegas de residuos peligrosos, el cual se emplaza aledaño al patio de carga y descarga de residuos peligrosos. Además, en la fotografía se aprecia contenedores rojos que están siendo cargados al camión al momento de la inspección.

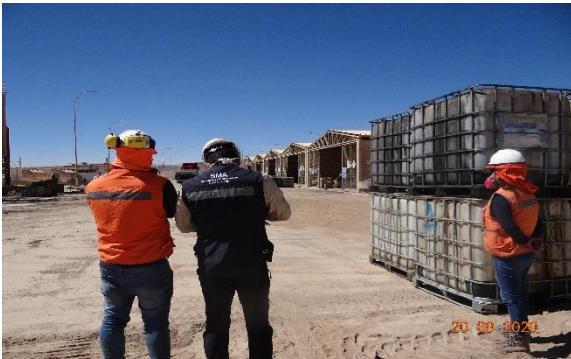
Descripción del medio de prueba: Se observa fin de la maniobra de descarga de contenedores vacíos en el Patio de Residuos Peligrosos.			Descripción del medio de prueba: En imagen se aprecia contenedores vacíos dispuestos al final de la losa de maniobras de residuos peligrosos.

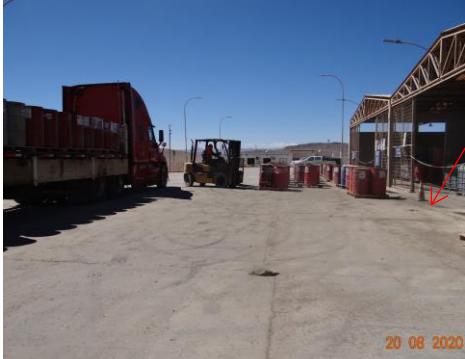
20-08-2020				
Fotografía 11.		Fecha: 20-08-2020		Fotografía 12.			
Coordenadas UTM DATUM WGS84 HUSO 19		Norte: 7.406.455 Este: 456.726		Coordenadas UTM DATUM WGS84 HUSO 19			
Descripción del medio de prueba: En imagen se aprecia rodapié dispuesto a la salida del galpón de residuos peligrosos. Además, en foto principal se observa maniobra con grúa horquilla correspondiente a la carga de contenedores al camión emplazado en la loza de maniobra.			Descripción del medio de prueba: En imagen se aprecia las 5 bodegas destinadas al acopio de residuos peligrosos antes de su tratamiento o inertización. Además, en la fotografía se aprecia contenedores rojos que están siendo cargados al camión al momento de la inspección.

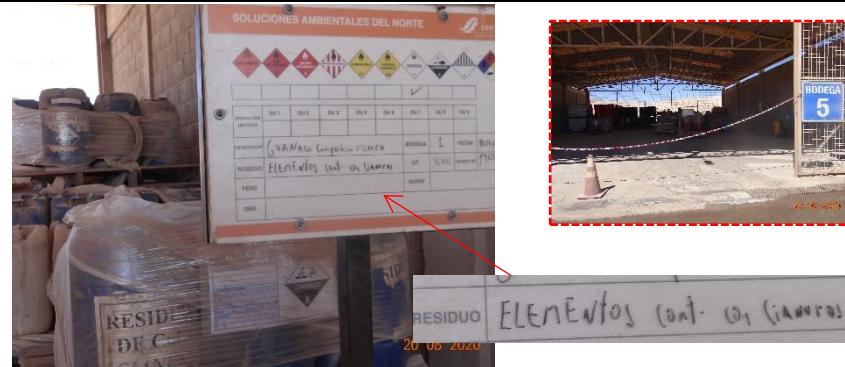
Descripción del medio de prueba: Se observa pallet con elementos contaminados con cianuro, dispuestos en la bodega N°5.			Descripción del medio de prueba: Se observa Pallet con contendores azules los cuales poseen etiqueta la que indica Hidroxina.

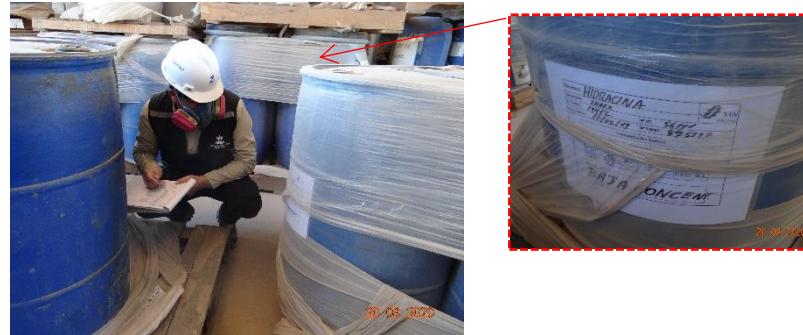
- Se constató que al interior de la bodega 4 acopios de contenedores que en su etiqueta señalan soluciones de mercurio con fecha de almacenamiento septiembre de 2019, por su parte aledaño a este acopio se constató contenedores con indicación de hidroxina, empresa ENAEX OT 561111 de fecha 17 de mayo de 2019. Al consultar por las fechas de almacenamiento de ambos acopios de residuos el Sr. Torres, indicó que ellos mantienen la fecha de ingreso de los residuos en un sistema de control y que no es posible identificar en bodega la fecha que ingresó dicho pallet, siendo la única fecha la indicada en la señalética de la empresa al inicio del acopio (Ver fotografías N°13 y N°14). Más adelante se analiza este punto, donde en resumen se solicitó al titular mejorar el sistema de etiquetado en los contenedores de manera de facilitar la labor fiscalizadora.

- Por último, se instruyó a Soluciones Ambientales del Norte S.A. por medio de Resolución Exenta AFTA N°177/2020 de fecha 02 de diciembre de 2020 (Anexo 3), a implementar un sistema que permita a los fiscalizadores de esta Superintendencia, en el marco de futuras fiscalizaciones ambientales, tener a la vista en cada contenedor y/o sector de acopio de residuos peligrosos que son almacenados transitoriamente en el galpón (5 naves) diseñado para estos efectos, una etiqueta que muestre lo establecido en el considerando 5.4.2 de la RCA N°324/2005, con ello se facilitará la actividad fiscalizadora en terreno y se podrá determinar a simple vista si los residuos almacenados en la Bodega de residuos peligrosos cumplen con lo descrito en la RCA y el D.S. 148.

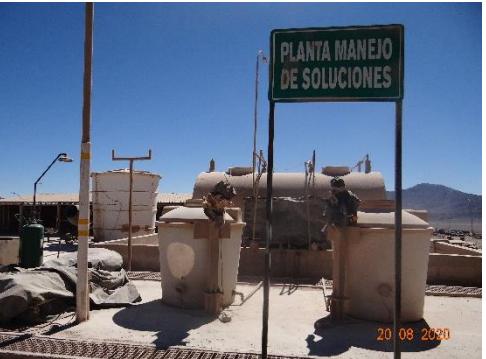
Fotografía 16.	Fecha: 20-08-2020
Coordenadas UTM DATUM WGS84 HUSO 19	Norte: 7.406.415 Este: 456.688	Coordenadas UTM DATUM WGS84 HUSO 19	Norte: 7.406.422 Este: 456.713
Descripción del medio de prueba: Se aprecia el sector de inertización, la cual está compuesta por un pozo donde se realiza la mezcla para posteriormente ser dispuesto en el depósito de seguridad para residuos peligrosos.		Descripción del medio de prueba: En imagen se aprecia Planta de Manejo de Soluciones la que no estaba operativa al momento de la inspección ambiental.

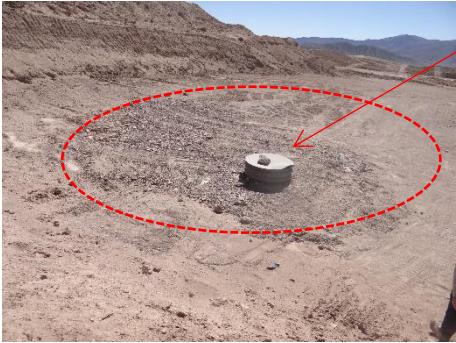
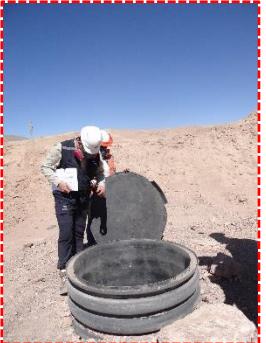
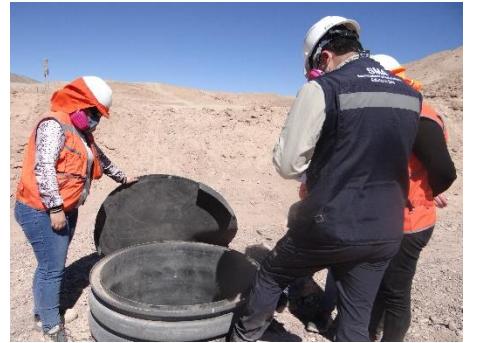
Fotografía 17.	Fecha: 20-08-2020		Fotografía 18.	Fecha: 20-08-2020	
Coordenadas UTM DATUM WGS84 HUSO 19	Norte: 7.406.399	Este: 456.589	Coordenadas UTM DATUM WGS84 HUSO 19	Norte: 7.406.421	Este: 456.452
Descripción del medio de prueba: Se observa área del pozo N°1 emplazado aguas abajo del frente de trabajo del depósito de seguridad de residuos peligrosos.			Descripción del medio de prueba: Se observa área del pozo N°2 emplazado aguas abajo del frente de trabajo del depósito de seguridad de residuos peligrosos.

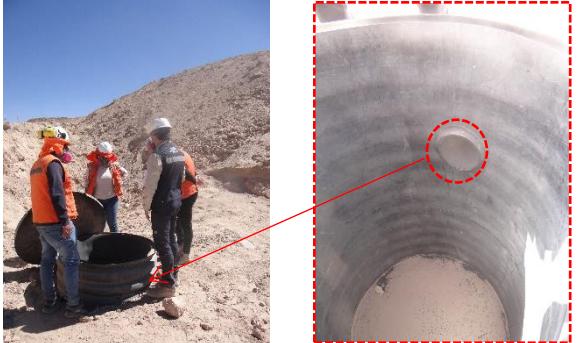
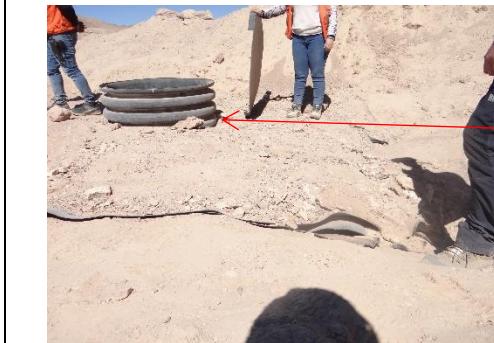
Fotografía 19.	Fecha: 20-08-2020		Fotografía 20.	Fecha: 20-08-2020	
Coordenadas UTM DATUM WGS84 HUSO 19	Norte: 7.406.399	Este: 456.589	Coordenadas UTM DATUM WGS84 HUSO 19	Norte: 7.406.421	Este: 456.452
Descripción del medio de prueba: Se observa interior del pozo N°1, cuyo interior se constató un ducto que se encuentra a la altura del perfil de suelo.			Descripción del medio de prueba: Se observa interior del pozo N°2, cuyo interior se constató un ducto que se encuentra a la altura del perfil de suelo.

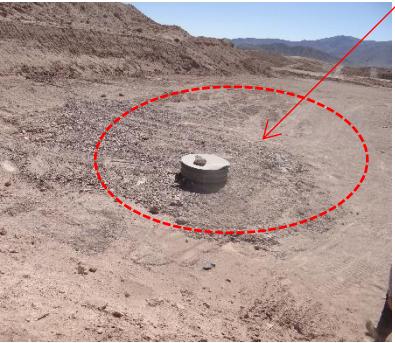
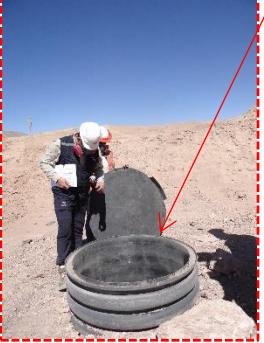
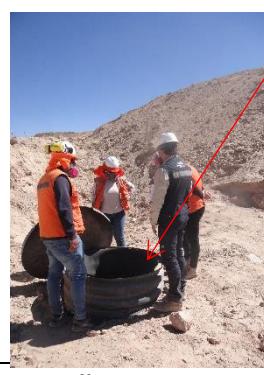
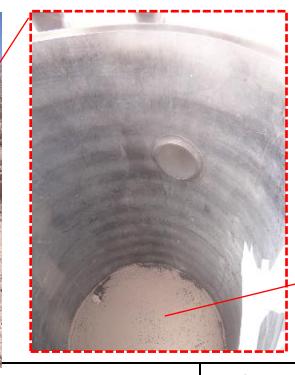
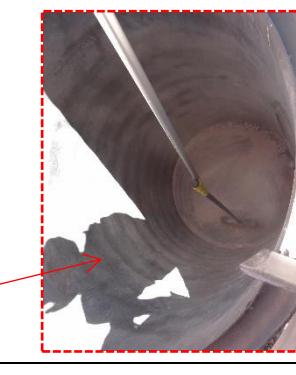
Fotografía 21.	Fecha: 20-08-2020		Fotografía 22.	Fecha: 20-08-2020	
Coordenadas UTM DATUM WGS84 HUSO 19	Norte: 7.406.399	Este: 456.589	Coordenadas UTM DATUM WGS84 HUSO 19	Norte: 7.406.367	Este: 456.595
Descripción del medio de prueba: Se observa pozo N°1, en su interior tierra la cual se solicitó limpiar para verificar que la parte basal del mismo.	Descripción del medio de prueba: Se observa interior del pozo N°2 seco con arena en su interior. Durante la inspección se solicitó limpiar el fondo para verificar si hay perforaciones en la parte basal del pozo.

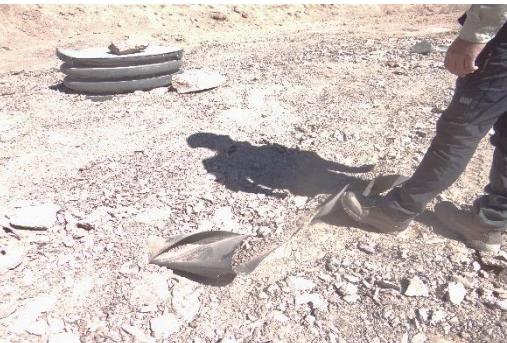
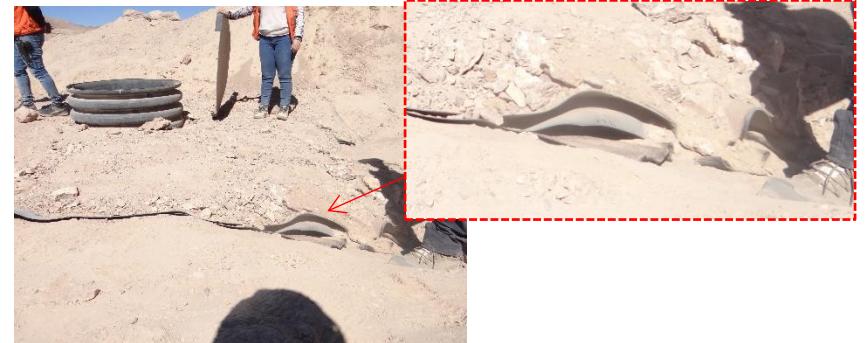
Fotografía 23.	Fecha: 20-08-2020		Fotografía 24.	Fecha: 20-08-2020	
Coordenadas UTM DATUM WGS84 HUSO 19	Norte: 7.406.399	Este: 456.598	Coordenadas UTM DATUM WGS84 HUSO 19	Norte: 7.406.367	Este: 456.595
Descripción del medio de prueba: Se observa en el pozo N°1 un recubrimiento de una geomembrana HDPE en el contorno del pozo N°2.	Descripción del medio de prueba: Se observa en el pozo N°2 un recubrimiento de una geomembrana HDPE en el contorno del pozo N°2.
