INFORME TÉCNICO DE FISCALIZACIÓN AMBIENTAL

Inspección Ambiental

PISQUERA CAPEL – PLANTA ALTO DEL CARMEN

DFZ-2020-3131-III-RCA

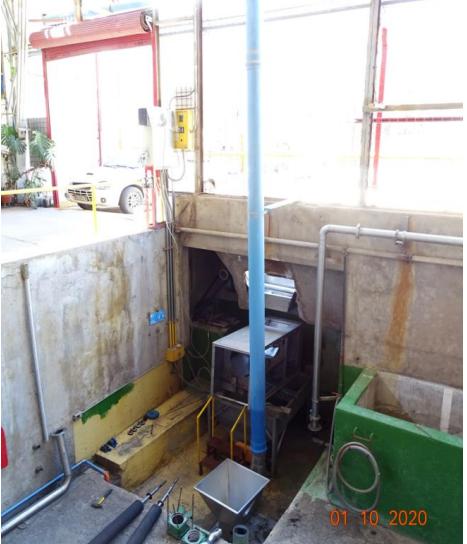
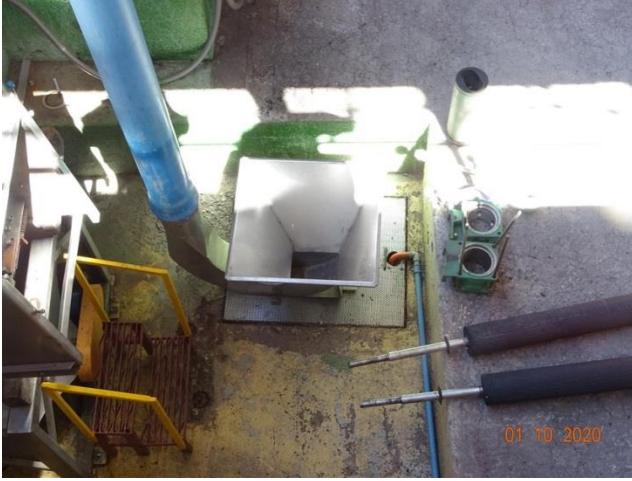
Fotografía 1.	Fecha: 01.10.20	Fotografía 2.	Fecha: 01.10.20
Coordenadas UTM DATUM WGS84 HUSO 19J	Norte: 6817845 Este: 355074	Coordenadas UTM DATUM WGS84 HUSO 19J	Norte: 6817845 Este: 355074
Descripción del medio de prueba: se detalla el área de macerado de la empresa, lugar en que además llegan los camiones a descargar la uva (cuadro en rojo).		Descripción del medio de prueba: En la imagen se detalla el área por donde ingresa la uva y en la parte inferior (cuadro en rojo) se observa las rejillas que se instalan para la detención de sólidos.

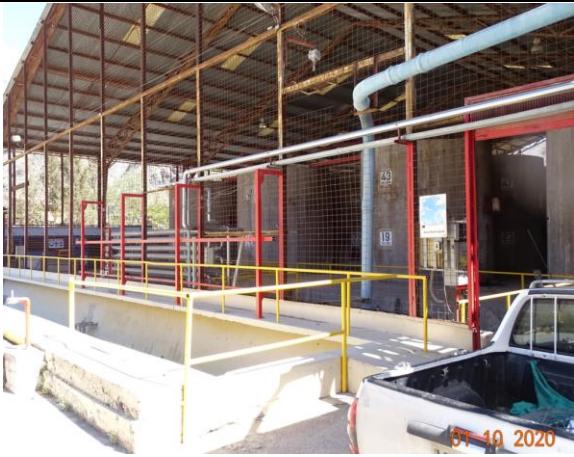
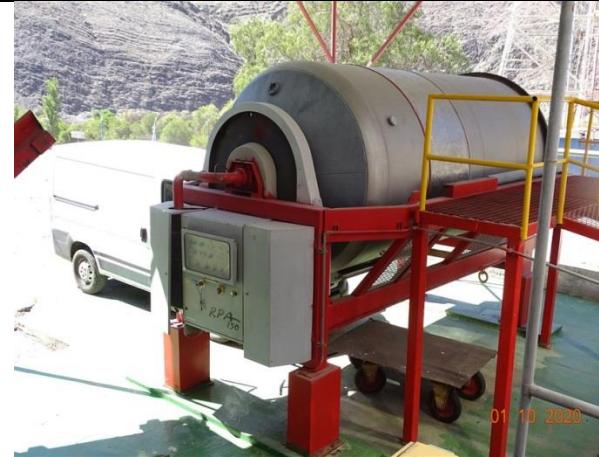
Fotografía 3. Coordenadas UTM DATUM WGS84 HUSO 19J	Fecha: 01.10.20 Norte: 6817829 Este: 355069	Fotografía 4. Coordenadas UTM DATUM WGS84 HUSO 19J	Fecha: 01.10.20 Norte: 6817836 Este: 355081
Descripción del medio de prueba: se observa el área donde se encuentran instaladas las cubas de cemento en la planta de la empresa. De estas, como se indicó en la inspección solo se usan 6.		Descripción del medio de prueba: En la imagen se detalla la prensa rotatoria instalada en la planta, lugar donde llega el hollejo y las pepas luego de la etapa de macerado.

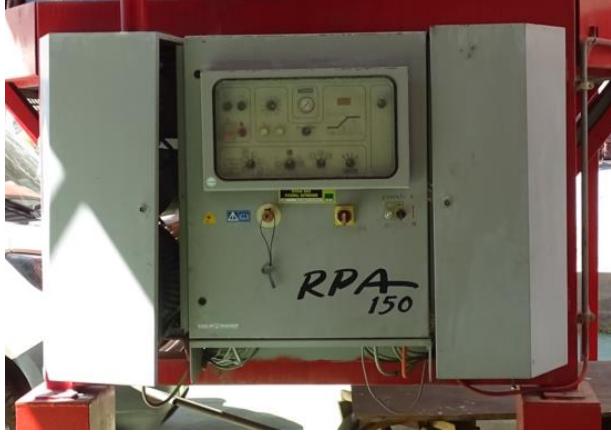
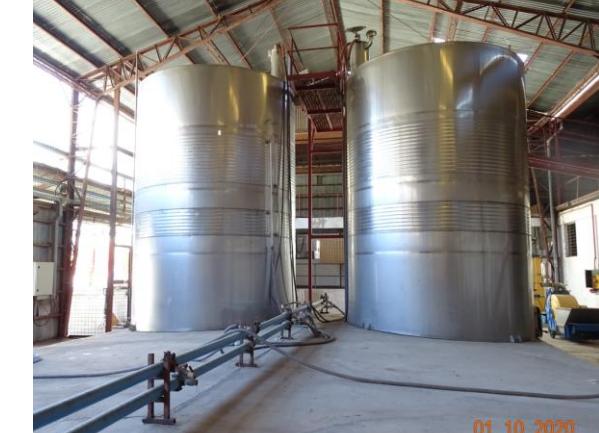
Fotografía 5. Coordenadas UTM DATUM WGS84 HUSO 19J	Fecha: 01.10.20 Norte: 6817836 Este: 355081
Descripción del medio de prueba: se detalla la modelo de la prensa rotatoria, RPA 150.		Descripción del medio de prueba: se observan las dos cubas metálicas para almacenar el jugo de uva resultante del proceso; desde este punto se cargan los camiones que lo llevan a la planta de Ovalle.

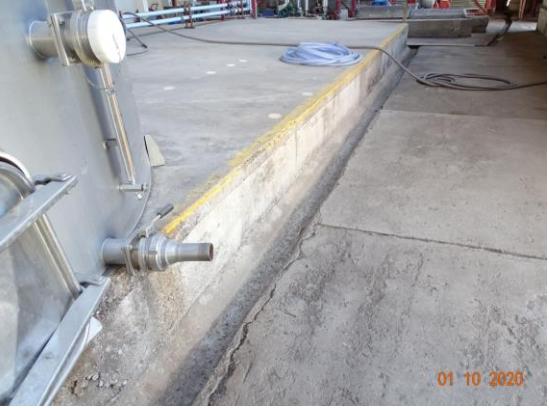
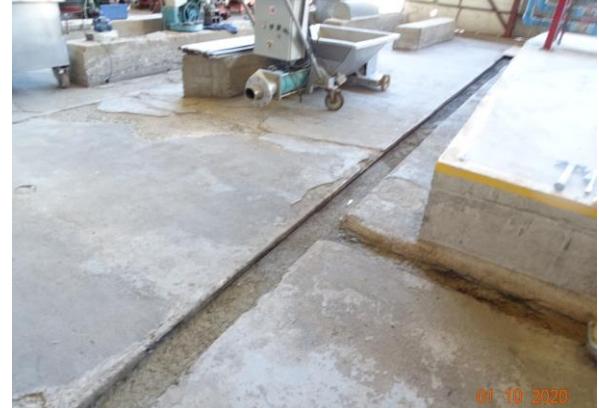
- En este punto, se constató que en el suelo de la planta existe un sistema de canaletas revestidas por cemento (fotografía N°7) que recorren las distintas instalaciones (fotografía N°8), en las que se disponen las aguas de lavado (RIL) que se generan en los procesos indicados por el operario en la entrevista inicial. El sistema de canaletas permite conducir el RIL hacia un pozo de recepción que está previo a la cámara de inspección. Se constató que tanto el sector de macerado y de prensado, existen rejillas que están instaladas en los puntos donde hay caídas de aguas (fotografía N°9), es decir, donde ingresa el agua de lavado de estos equipos al sistema de conducción de manera de ir desde antes haciendo una primera separación de sólidos, así al sistema llegue solo agua de lavado. Este sólido, según el operario, es una fracción muy pequeña y se lleva al lugar donde se acopia el orujo y el escobajo.

Fotografía 7.	Fecha: 01.10.20	Fotografía 8.	Fecha: 01.10.20
Coordenadas UTM DATUM WGS84 HUSO 19J	Norte: 6817848 Este: 355086	Coordenadas UTM DATUM WGS84 HUSO 19J	
Descripción del medio de prueba: se observa las canaletas de cemento que se encuentra a los pies de una de las cubas metálicas. En la imagen se observa un despiche por donde sale tanto el jugo de uva que va a los camiones, como el RIL que resulta del proceso de lavado y que cae a las canaletas de cementos.		Descripción del medio de prueba: En la imagen se observa el circuito de las canaletas revestidas de cemento por donde se transporta el RIL hacia la planta de tratamiento de este.

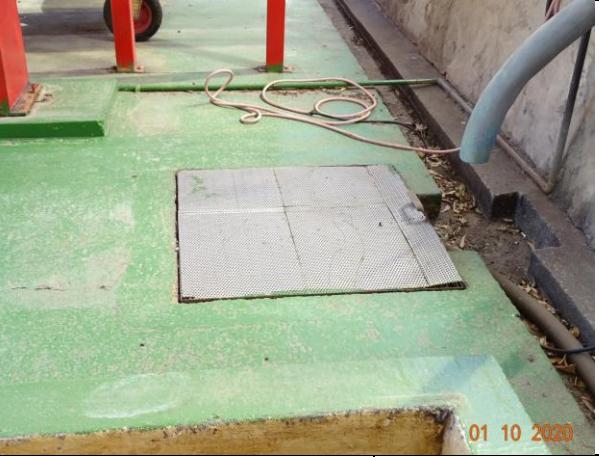
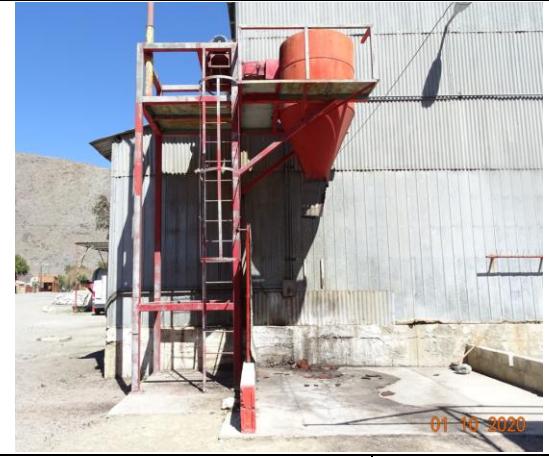
- Antes de llegar al área de tratamiento del agua, se pudo constatar el punto de recepción del escobajo (fotografía N°10) que resulta del área de macerado. Se trata de un cono donde se recibe el producto, que está ubicado en la pared exterior y en la parte superior del galpón donde se encuentran las cubas metálicas. Este sistema dispone de un cono para la descarga del escobajo sobre un camión, que se instala en un área de estacionamiento pavimentada, que se encuentra inmediatamente abajo del cono.

Fotografía 9.	Fecha: 01.10.20	Fotografía 10.	Fecha: 01.10.20
Coordenadas UTM DATUM WGS84 HUSO 19J	Norte: 7087389 Este: 385240	Coordenadas UTM DATUM WGS84 HUSO 19J	Norte: 6817857 Este: 355123
Descripción del medio de prueba: se detalla una de las rejillas instaladas para la recepción del RIL previo al paso al sistema de canaletas revestidas de cemento por donde se transporta el RIL.		Descripción del medio de prueba: Se detalló el área de recepción del escobajo que resulta del proceso de macerado. Se aprecia una losa de cemento en la que se ubican los camiones donde carga este producto.

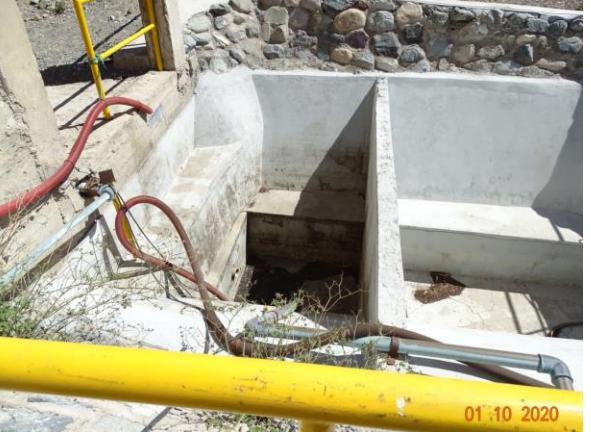
Fotografía 11. Fecha: 01.10.20 Coordenadas UTM DATUM WGS84 HUSO 19J Norte: 6817870 Este: 355109

- En el área del tratamiento del RIL, se pudo constar un estaque de recepción revestido de cemento de doble cámara (fotografía N°11). En el lugar el operario explicó que los RILes caen en la primera cámara y luego de alcanzar el máximo nivel de ella, por gravedad son trasvasados a la segunda cámara, quedando en la primera los sólidos de mayor tamaño. Luego los RILes son trasportados mediante una bomba sumergible ubicada en la segunda cámara a través de una tubería de pvc hacia pozo de recepción (fotografía N°12), sin embargo, previo a ello, se constató la existencia de la planta de tratamiento de aguas (fotografía N°13). Esta consistía en una unidad de separación de sólidos y líquidos, el cual consta de una malla continua tipo filtro parabólico para la detención de sólidos mayores a 1 mm. Luego el agua cae a un binz de plástico, donde está instalado un sistema de dosificación para la regulación del pH (fotografía N°14). Al momento de la inspección se pudo constatar un pH-metro (fotografía N°15), el cual estaba desenergizado, producto de que el sistema no estaba funcionando. El operario indicó que en este punto, para regular el pH, cuando alcanza valores altos, lo que hacen es aplicar, mediante una bomba de dosificación, potasa y ácido fosfórico, con lo cual se regula por el pH y el caudal.

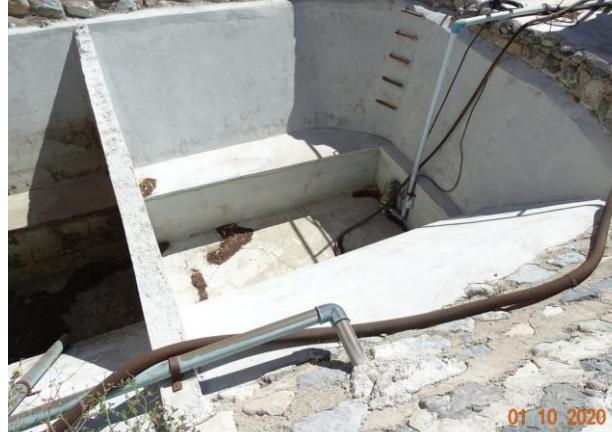
Fotografía 12. Fecha: 01.10.20 Coordenadas UTM DATUM WGS84 HUSO 19J Norte: 6817870 Este: 355109
Descripción del medio de prueba: detalle de la doble cámara en la que llega el RIL proveniente de todos los procesos de la planta. Se observa una división de concreto, que permite el trasvase a la segunda cámara, dejando en la primera los sólidos del RIL.	Descripción del medio de prueba: En la imagen se detalla la segunda cámara del área de recepción del RIL, donde aprecia la bomba sumergible y la cañería de pvc que lleva el RIL a la planta de tratamiento.

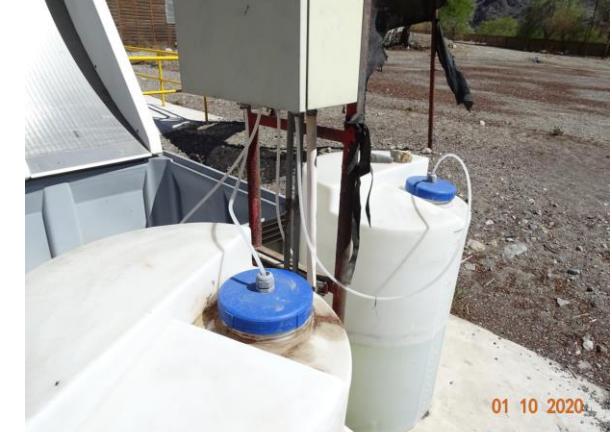
Fotografía 14. Fecha: 01.10.20 Coordenadas UTM DATUM WGS84 HUSO 19J Norte: 6817873 Este: 355118
Descripción del medio de prueba: se observa la planta de tratamiento de aguas que posee la empresa, la que está al costado este del estanque de recepción del RIL.	Descripción del medio de prueba: En la imagen se observa el sistema de dosificación para la regulación del pH que tiene instalada la planta de tratamiento

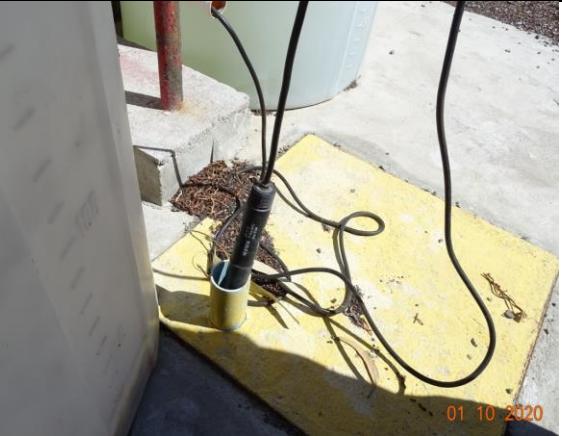
Fotografía 15. Fecha: 01.10.20 Coordenadas UTM DATUM WGS84 HUSO 19J Norte: 6817873 Este: 355118 Descripción del medio de prueba: se observa en la imagen el pH-metro instalado en la planta de tratamiento, el que al momento de la inspección se encontraba desenergizado.

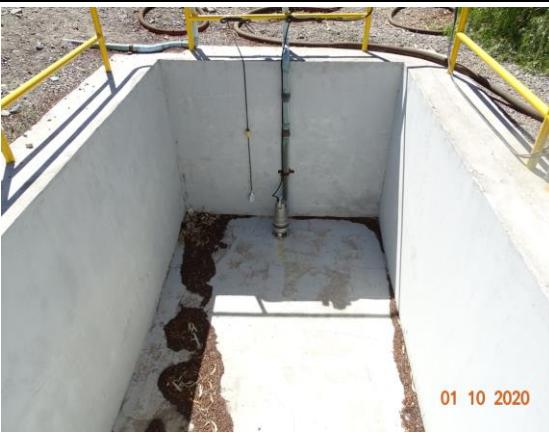
- Luego el efluente tratado va hacia un estanque de acumulación (fotografía N°16), en el que se pudo constatar, que si bien no estaba en funcionamiento al momento de la inspección, este constaba con un sensor de nivel y una bomba impulsora sumergible (fotografía N°17) que estaban instalados en el mismo. El operario indicó que en caso de emergencia, tienen una cuba de las antiguas de cemento que la utilizan para acumular las aguas tratadas en casos que pueda el estanque de acumulación alcanzar su máxima capacidad, por ejemplo en caso de altas precipitaciones; así mediante una tubería de pvc, se conecta el estanque con la cuba N°64 (fotografía N°18), la cual tiene una capacidad de 30.000 litros, que está en el área donde estaban las antiguas cubas de cemento que se utilizaban anteriormente. A pesar de tener conectado este sistema de emergencia, el operario indica, que nunca ha sido necesaria su utilización.

Fotografía 16. Fecha: 01.10.20 Coordenadas UTM DATUM WGS84 HUSO 19J Norte: 6817879 Este: 355121 Descripción del medio de prueba: En la imagen se detalla el estanque de recepción del agua tratada, que está al este de la planta de tratamiento.

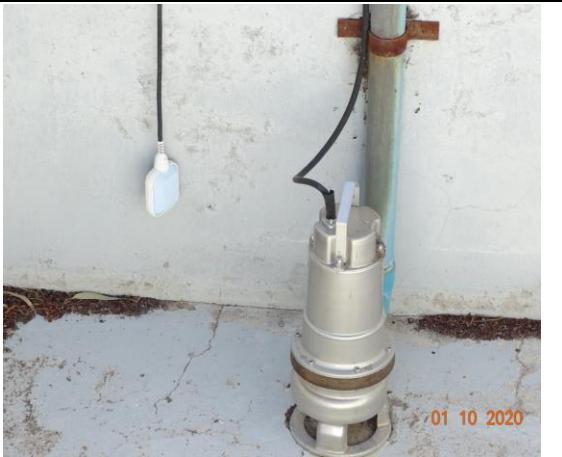
Fotografía 17. Fecha: 01.10.20 Coordenadas UTM DATUM WGS84 HUSO 19J Norte: 6817879 Este: 355121 Descripción del medio de prueba: se detalla en la imagen la bomba sumergible y el sensor de nivel que permite activar el sistema en caso de que se rebalse este estanque.

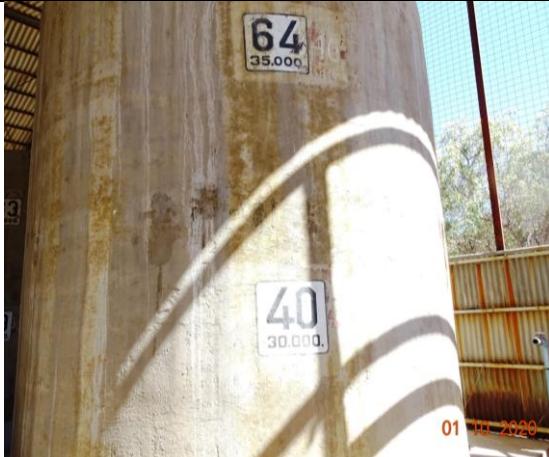
Fotografía 18. Fecha: 01.10.20 Coordenadas UTM DATUM WGS84 HUSO 19J Norte: 6817886 Este: 355065 Descripción del medio de prueba: En la imagen se detalla cuba N°64 donde eventualmente se almacenaría el agua proveniente de la cámara de recepción de agua tratada en caso que se produjeran situaciones de contingencia que implicaran un aumento en dicha cámara.

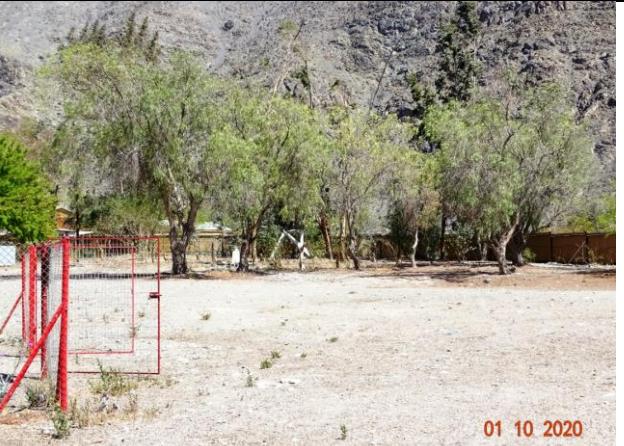
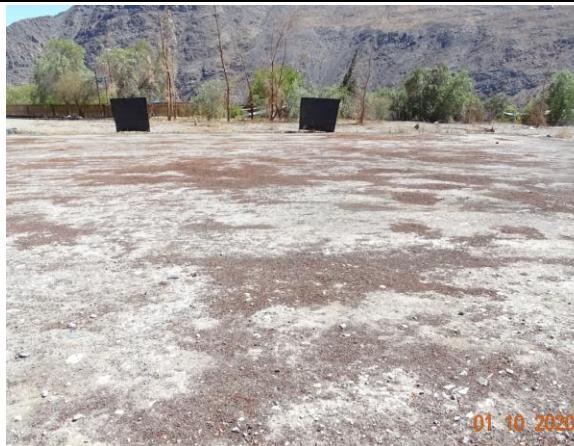
01.10.2020		
Fotografía 19.	Fecha: 01.10.20	Fotografía 20.	Fecha: 01.10.20
Coordenadas UTM DATUM WGS84 HUSO 19J	Norte: 6817898 Este: 355059	Coordenadas UTM DATUM WGS84 HUSO 19J	
Descripción del medio de prueba: se observa en la imagen grupo de árboles que son regados permanentemente, tanto el efluente de la planta de tratamiento de RILes, como con agua proveniente del canal.		Descripción del medio de prueba: en la imagen se aprecia la cancha de solarización modificada que tiene el proyecto en la que se depositan los residuos sólidos orgánicos del proceso de vendimia, la cual al momento de la inspección no estaba siendo utilizada.

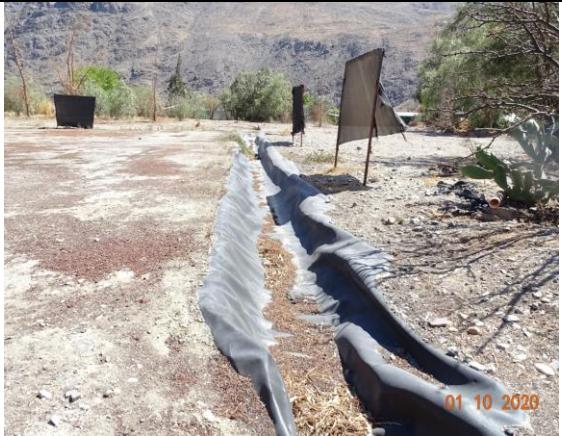
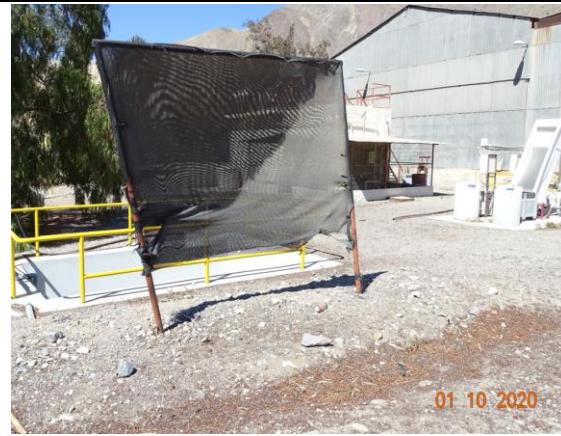
01.10.2020		
Fotografía 21.	Fecha: 01.10.20	Fotografía 22.	Fecha: 01.10.20
Coordenadas UTM DATUM WGS84 HUSO 19J	Norte: 6817889 Este: 355137	Coordenadas UTM DATUM WGS84 HUSO 19J	Norte: 6817889 Este: 355137
Descripción del medio de prueba: se detalla el canal perimetral este de la cancha de solarización modificada, el cual está cubierto con membrana HDPE, la misma que se utilizó para impermeabilizar la cancha.		Descripción del medio de prueba: se observa tipo panel ubicado en el perímetro de la cancha de solarización, sobre el cual se aplica feromonas de mosca durante la temporada de vendimia.

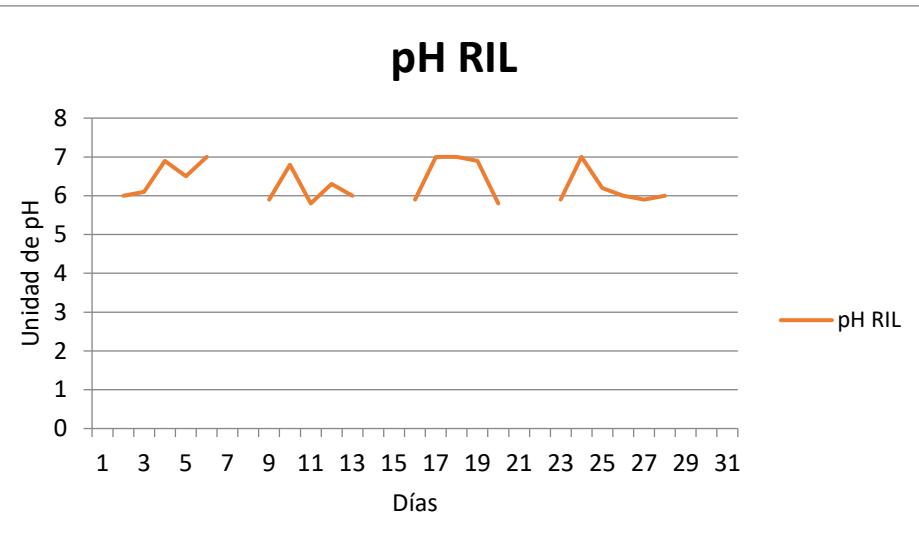
Registro 1.

Descripción del medio de prueba: Gráfico de distribución del pH monitoreado en el efluente de la planta de tratamiento de RILES de la empresa. Se observa que todos los valores están dentro de lo autorizado.

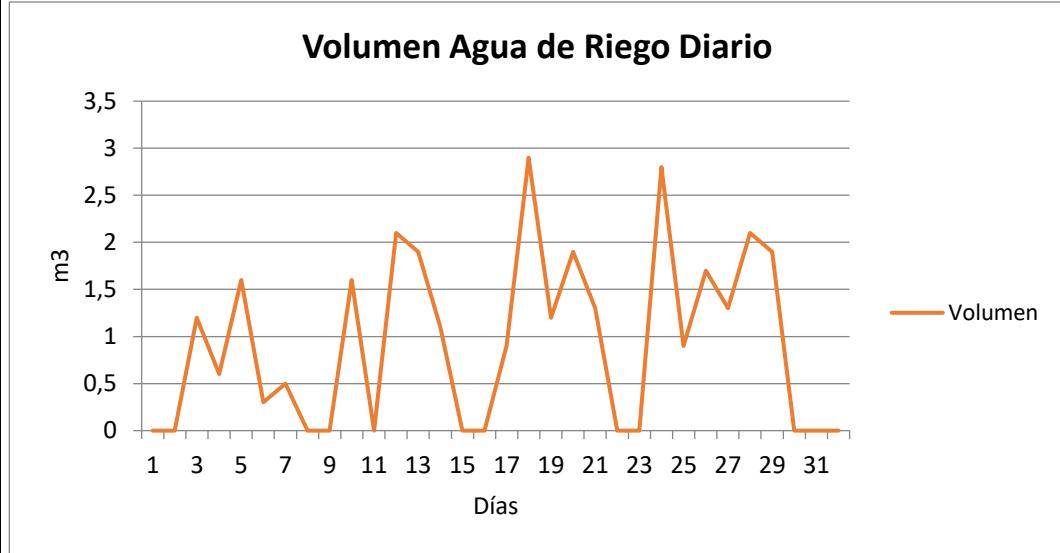
Registro 2.

Descripción del medio de prueba: Gráfico de consumo diario de agua tratada utilizada para regar los árboles comprometidos por RCA; se observa que el día que más agua se consume es el 17 de marzo con 2,98 m³.
