## INFORME TÉCNICO DE FISCALIZACIÓN AMBIENTAL

**FAENA MINERA CERRO COLORADO**

**DFZ-2020-3854-I-RCA**

**DICIEMBRE 2020**

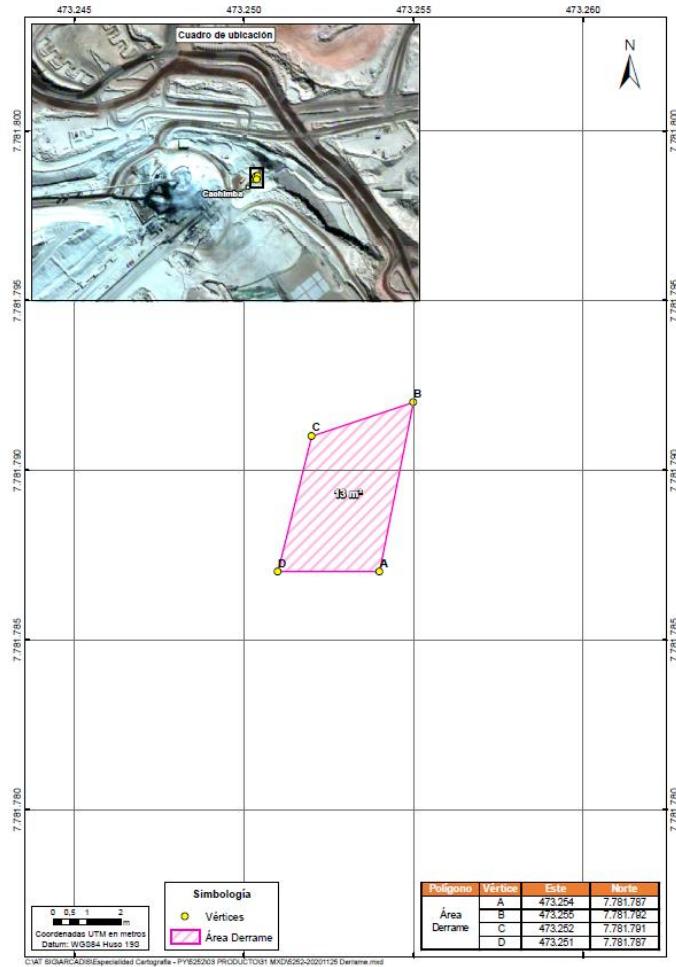
### Imagen A.

Ubicación del área del derrame.

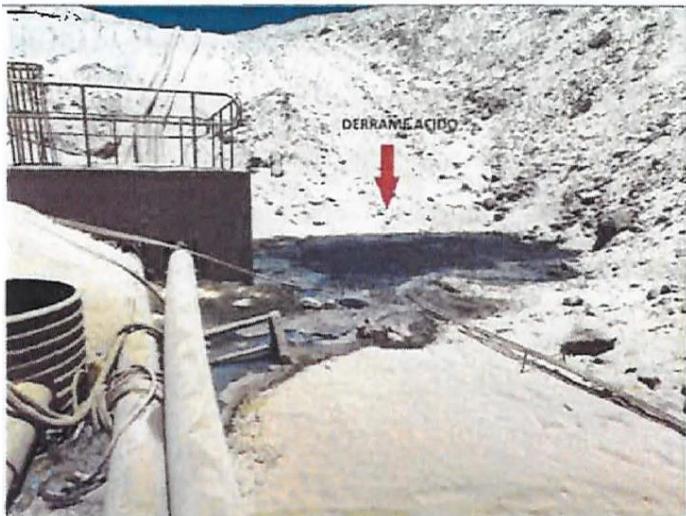
Fotografía 1.

**Descripción del medio de prueba:**  
Sector cachimba antes de la limpieza.

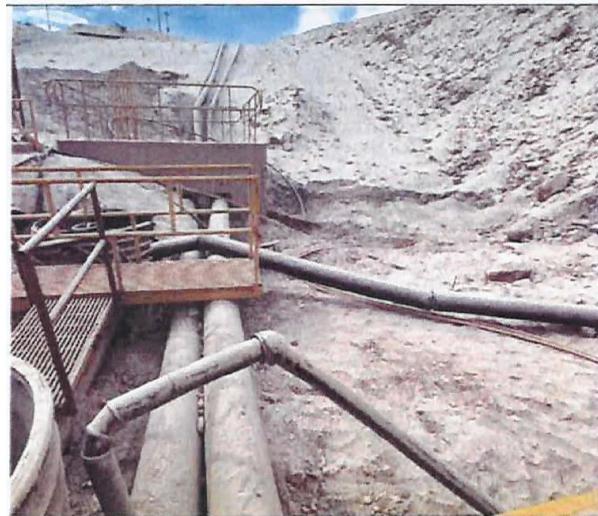
Fotografía 2.

**Descripción del medio de prueba:**  
Sector cachimba después de la limpieza.

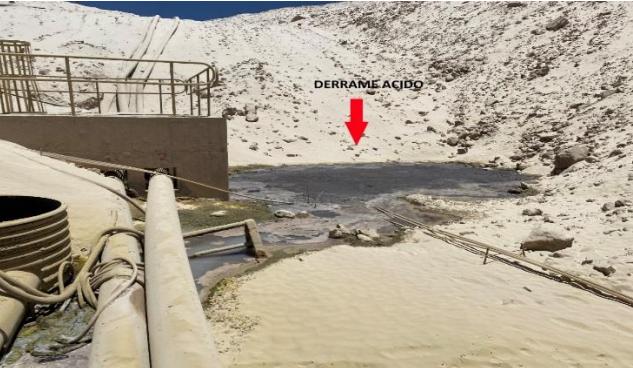
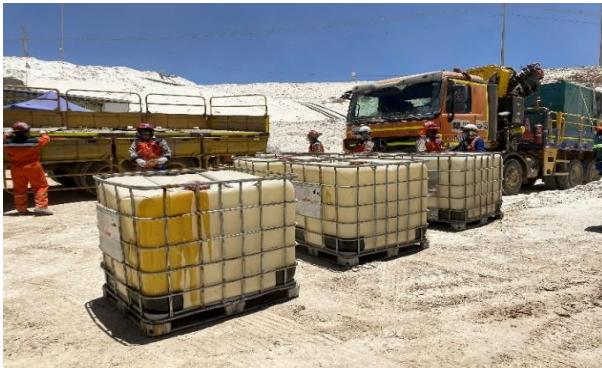
<b>Fotografía 3.</b>	<b>Fecha:</b> 16-11-2020	<b>Fotografía 4.</b>	<b>Fecha:</b> 16-11-2020
<b>Descripción del medio de prueba:</b> Área del derrame de ácido sulfúrico, a las 12:56 hrs.		<b>Descripción del medio de prueba:</b> Retiro de 2 bins con ácido, un tercero disponible no fue utilizado, a las 13:09 hrs.

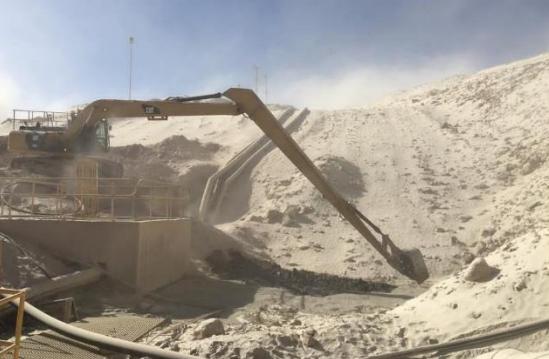
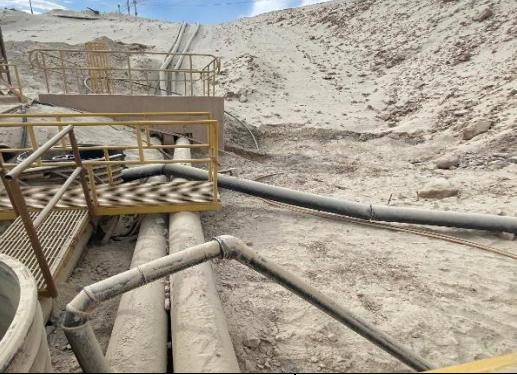
<b>Fotografía 5.</b>	<b>Fecha:</b> 21-11-2020	<b>Fotografía 6.</b>	<b>Fecha:</b> 24-11-2020
<b>Descripción del medio de prueba:</b> Remoción arena afectada.		<b>Descripción del medio de prueba:</b> Sector posterior a la limpieza, a las 17:34 hrs.
