INFORME TÉCNICO DE FISCALIZACIÓN AMBIENTAL

ACCIONA ENERGIA CHILE-MALGARIDA

DFZ-2020-272-III-RCA

DICIEMBRE, 2020

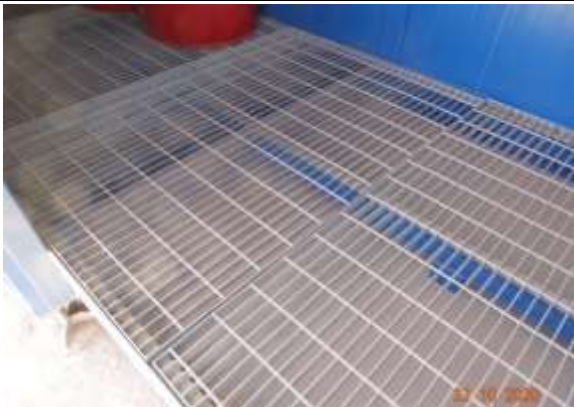
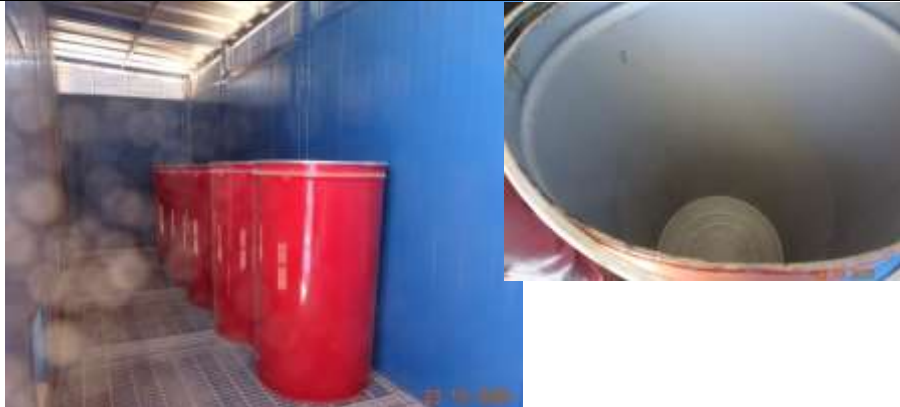
| Registros | | | | | | | | | | | | | |
|---|---|---|---|---|---|--|---|---|---|---|---|---|---|
| Fotografía 4. | | | Fecha: 23-10-2020 | | | Fotografía 5. | | | Fecha: 23-10-2020 | | | | |

| Registros | | | | | | | | | | | | | |
|---|---|---|---|---|---|--|---|---|---|---|---|---|---|
| Descripción de medio de prueba: Interior de bodega de residuos peligrosos, donde se observa que cuenta con base de retención de escurrimientos. | | | | | | Descripción de medio de prueba: Al interior de bodega de residuos peligrosos la presencia de 4 tambores metálicos, los cuales se encontraban vacíos al momento de la inspección. | | | | | | | |

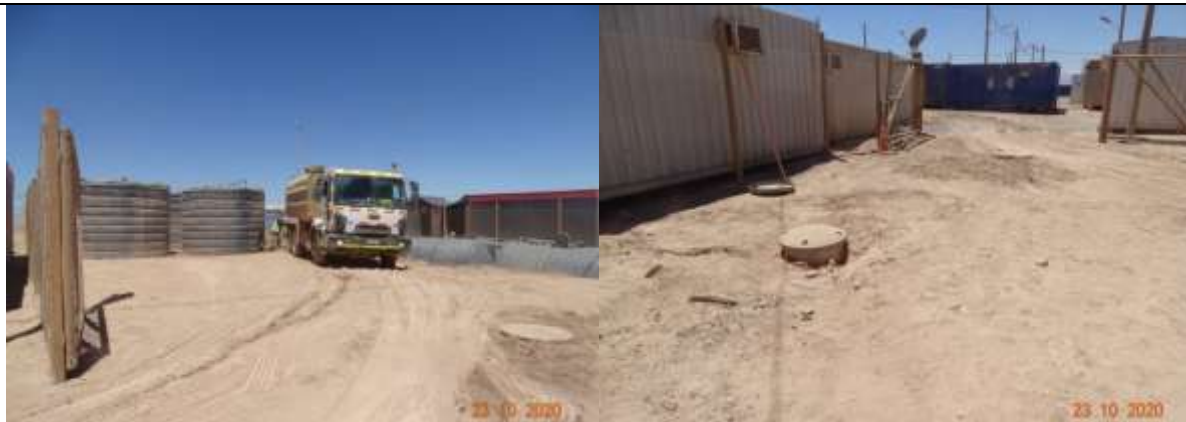
| Fotografía 12. | Fecha: 23-10-2020 | |

| Descripción de medio de prueba: A un costado de área de baños de instalación de faena se encuentra una red de alcantarillado que conduce aguas servidas a una Planta de Tratamiento de Aguas Servidas de tipo modular. | | |

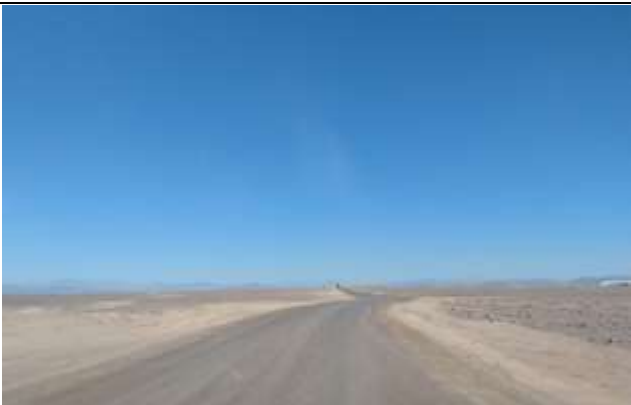
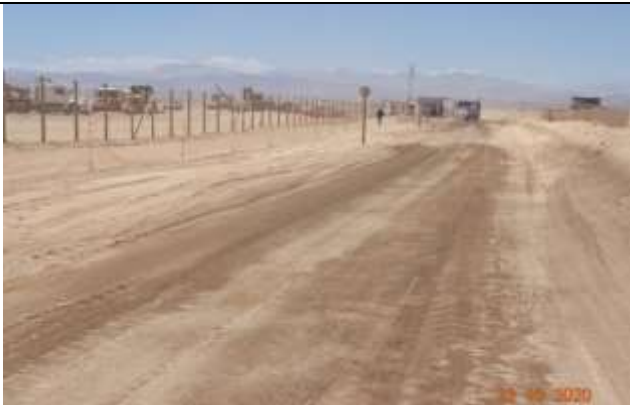
| Registros | | | | | | | | | | | |
|---|---|---|---|---|---|---|--|---|---|---|---|
| Fotografía 15. | | | | Fecha: 23-10-2020 | | | | Fotografía 16. | | | |

| Registros | | | | | | | | | | | |
|---|---|---|---|---|---|---|--|---|---|---|---|
| Descripción de medio de prueba: Camino de ingreso a proyectos Malgarida I y Malgarida II, el cual al momento de la inspección se encontraba bischofitado y en buen estado. | | | | Descripción de medio de prueba: Camino interno entre caseta de vigilancia de ingreso y la instalación de faena, la cual se encuentra con bischofita. | | | | | | | |

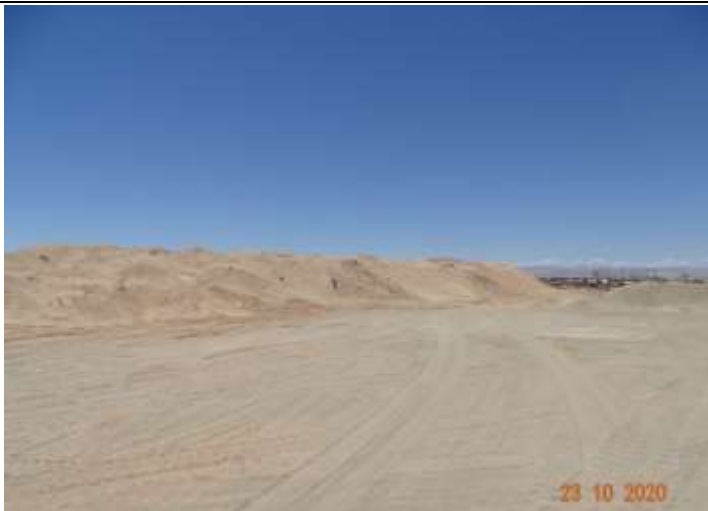
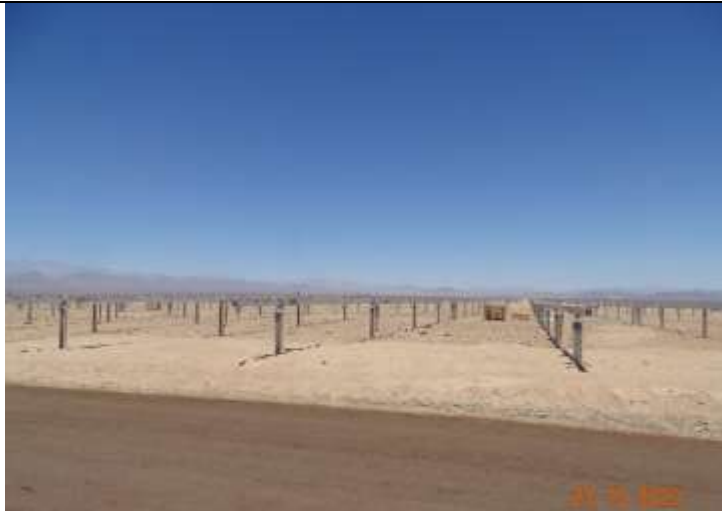
| Registros | | | | | | | | | | | | | |
|--|---|---|---|---|---|--|---|---|---|---|---|---|---|
| Fotografía 23. | | | Fecha: 23-10-2020 | | | Fotografía 24. | | | Fecha: 23-10-2020 | | | | |

| Registros | | | | | | | | | | | | | |
|--|---|---|---|---|---|--|---|---|---|---|---|---|---|
| Descripción de medio de prueba: Botadero que actualmente se utiliza, el cual se ubica en área del proyecto Planta Fotovoltaica Malgarida II. | | | | | | Descripción de medio de prueba: En área de proyecto Planta Fotovoltaica Malgarida II, la instalación de fundaciones de las estructuras de los paneles. | | | | | | | |

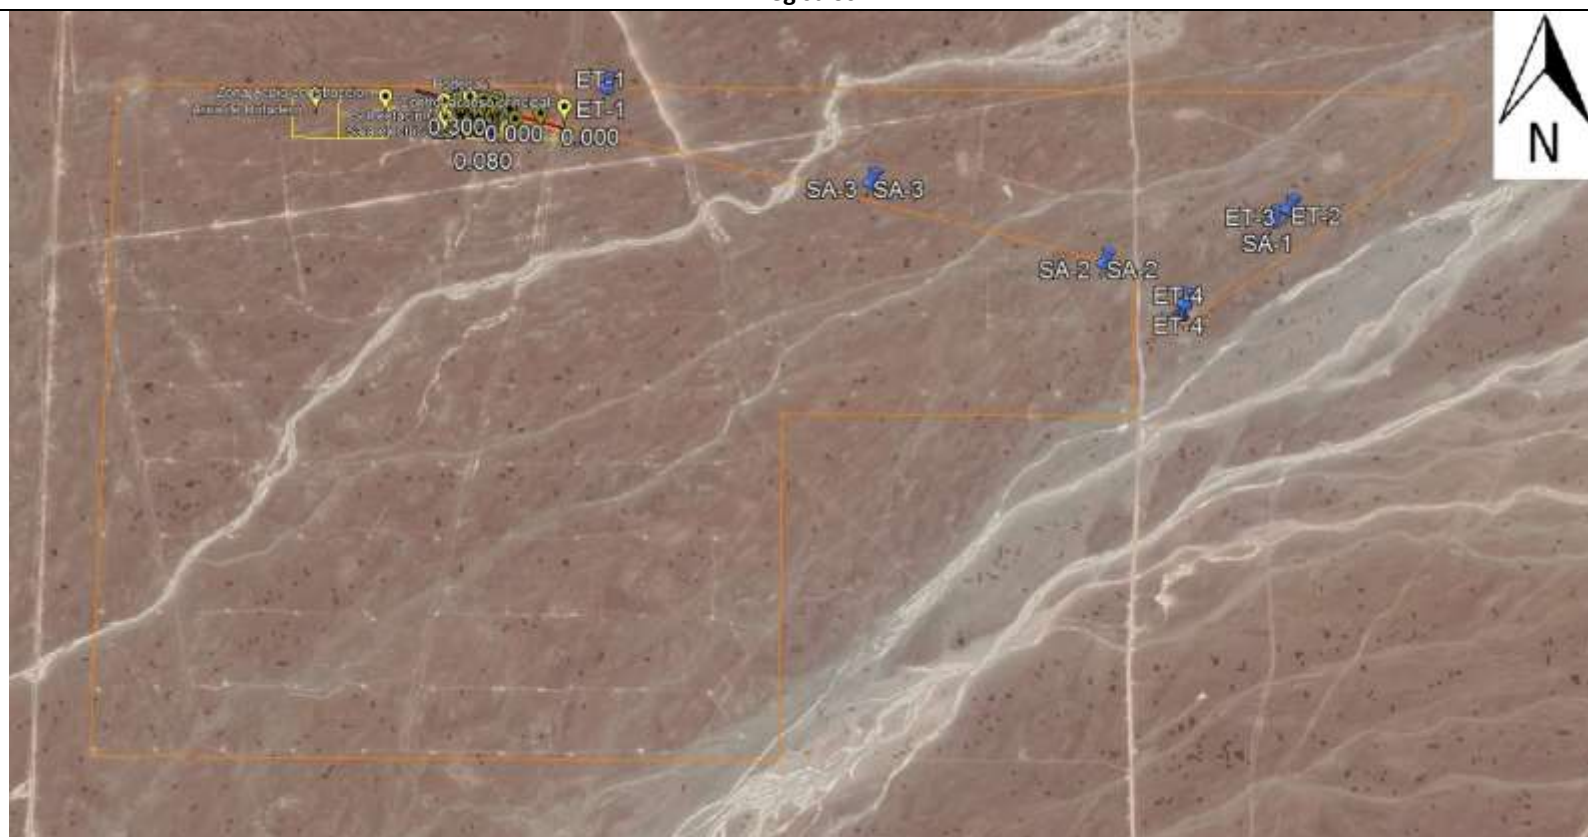
Registro 10.

Descripción de medio de prueba: Layout proyecto actualizado a fecha de inspección ambiental

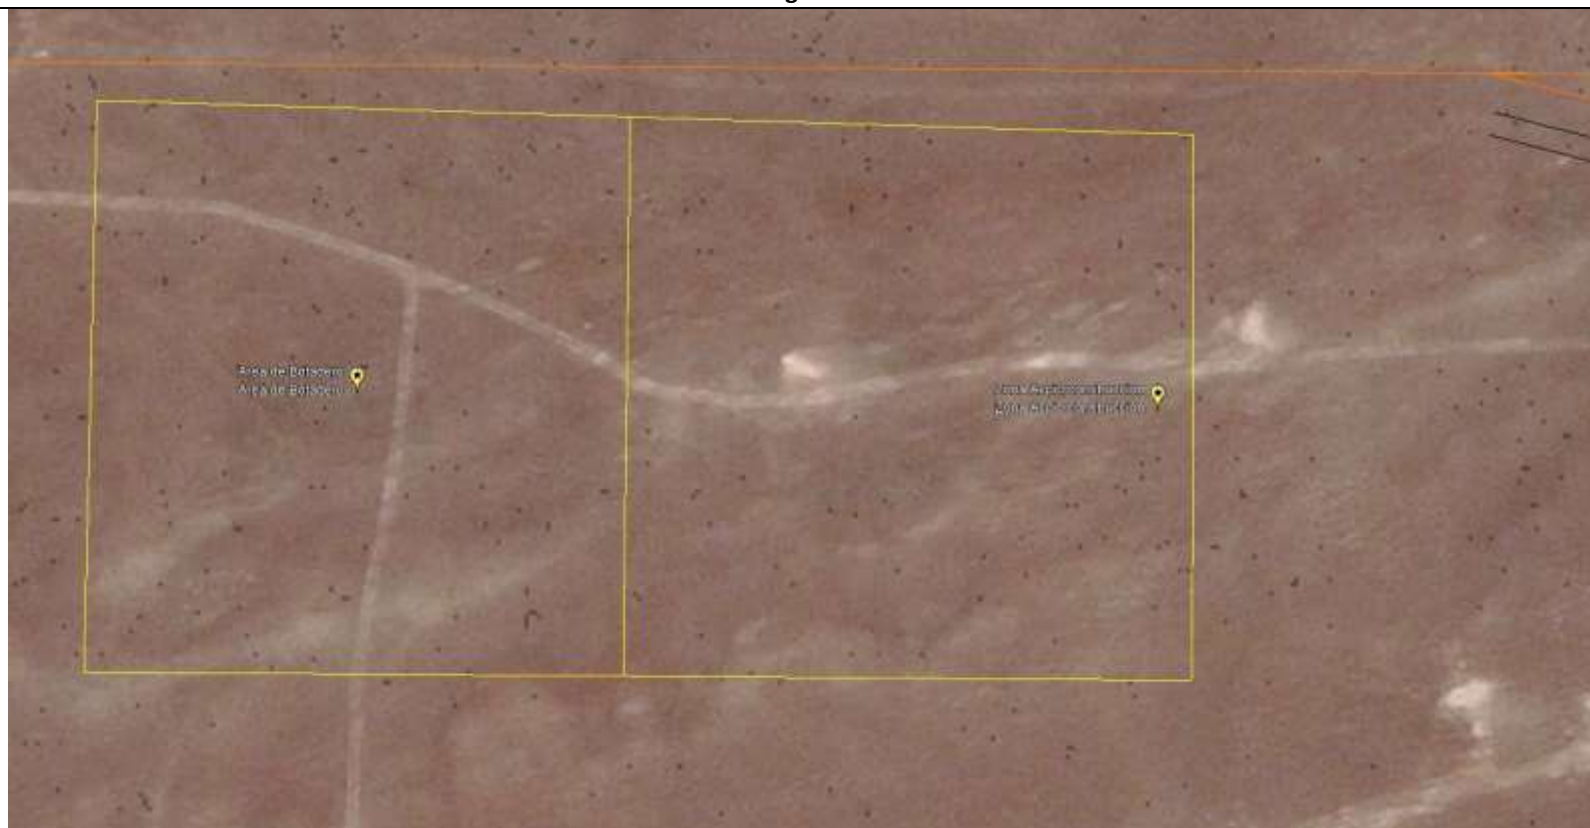
Registro 11.

Descripción de medio de prueba: Layout proyecto actualizado a fecha de inspección ambiental, específicamente área de botadero y zona de acopio construcción.

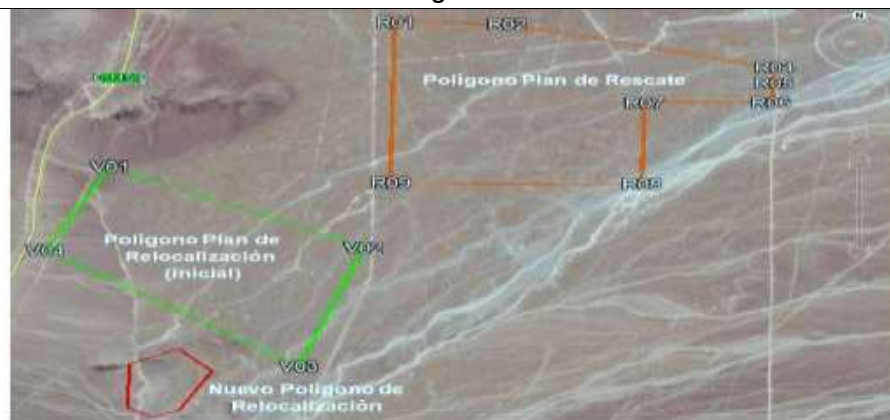
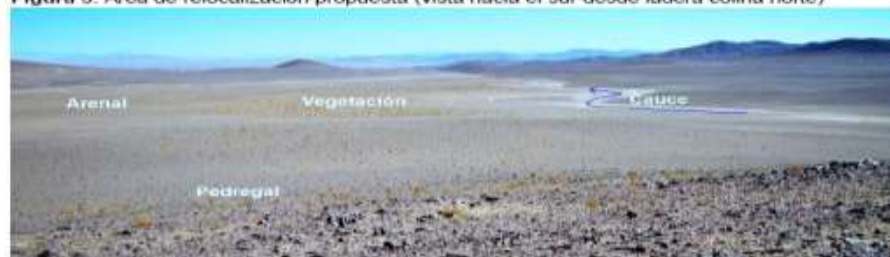
Registro 13.

Descripción de medio de prueba: Figura superior con ubicación del polígono de la nueva área de relocalización propuesta en relación con área de rescate y relocalización original, y figura inferior con vista de área de relocalización propuesta.

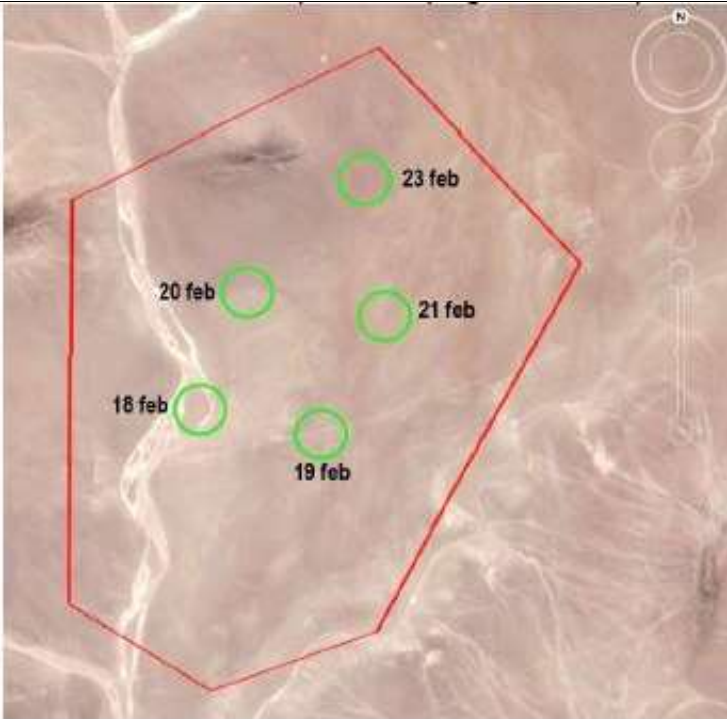
| Registros | |
|--|--|
| Registro 14. | Fuente: Informe N°2 Rescate y relocalización de reptiles, adjunto en Carta S/N de fecha 04.11.2020 (Anexo 2). |

| Registros | |
|--|--|
| Descripción de medio de prueba: Puntos de relocalización de reptiles en el polígono con incorporación de rocas. | |
