## INFORME TÉCNICO DE FISCALIZACIÓN AMBIENTAL

**PROYECTO SANTA FILOMENA  
SINERGIA INMOBILIARIA S.A.  
DFZ-2020-2343-XIII-RCA  
DICIEMBRE 2020**

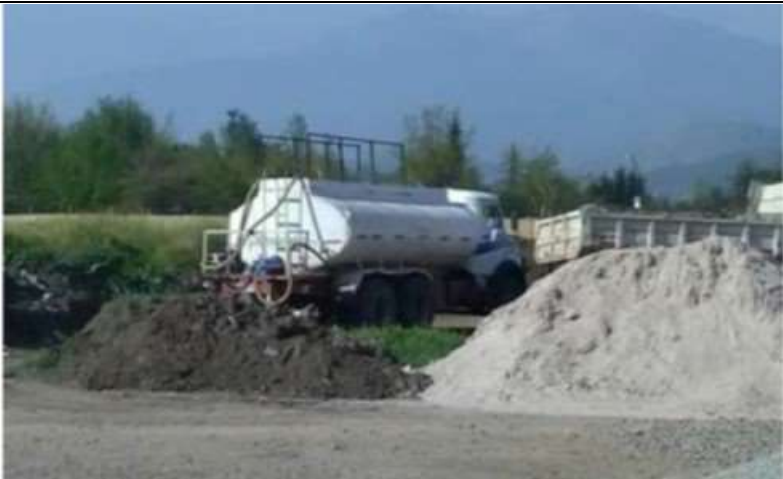
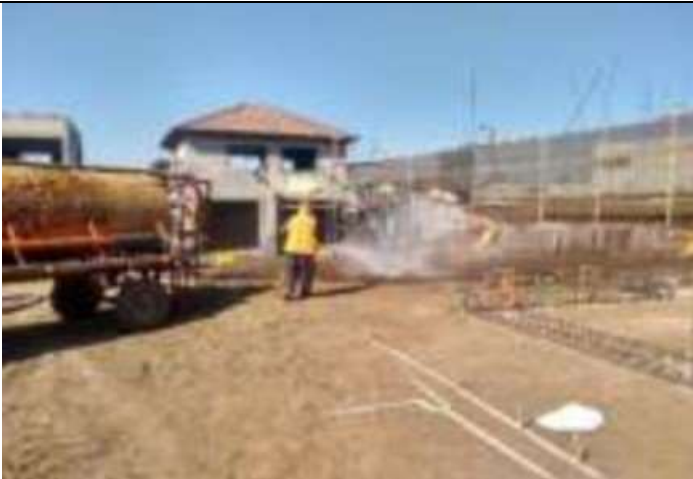
| Registros | | | |
|---|---|---|---|
| <b>Descripción del medio de prueba:</b> Humectación de caminos interiores (Figura 1, anexo 2, informe de seguimiento ambiental N°1, Fase de Construcción etapa 2, septiembre 2017) | | <b>Descripción del medio de prueba:</b> Humectación de área de trabajo (Figura 1, anexo 2, informe de seguimiento ambiental N°1, Fase de Construcción etapa 3, lote A3, enero 2019) | |

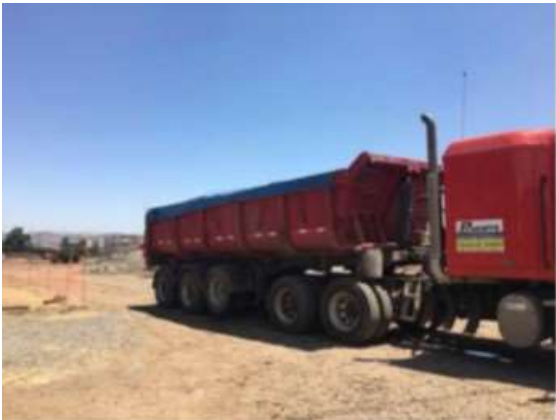
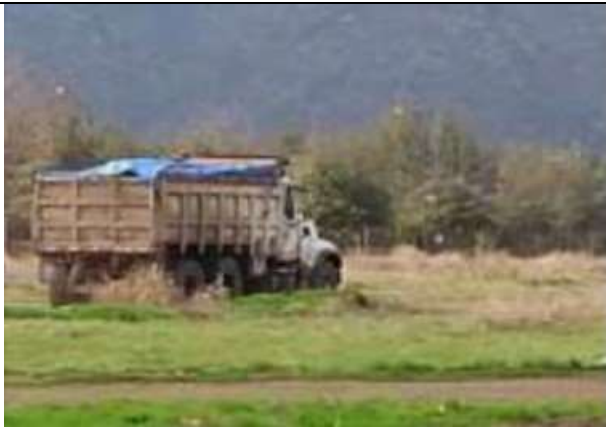
Respecto al cumplimiento de la exigencia, de mantener una distancia mínima de 10 cm entre la superficie de la carga y la cubierta, no hay suficientes antecedentes que permitan corroborar su cumplimiento. En efecto, las fotografías entregadas en el anexo 2, presentan principalmente camiones con la carga cubierta o carga del camión a distancia.

| Registros | | | |
|---|---|---|---|
| <b>Descripción del medio de prueba:</b> Transporte de escombros en camión tolva con lona hermética (Fotografía 15, anexo 2, informe de seguimiento N°2, Fase de Construcción etapa 2, lote A2, febrero 2018) | | <b>Descripción del medio de prueba:</b> Transporte en camión tolva con lona hermética (Figura 2, anexo 2, informe de seguimiento N°4, Fase de Construcción etapa 2, lote A2, julio 2018) | |

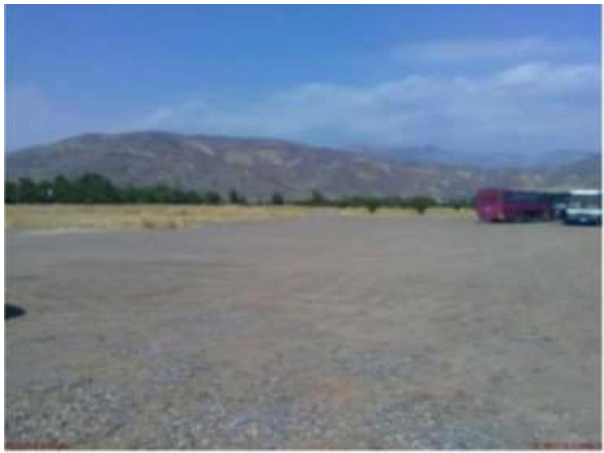
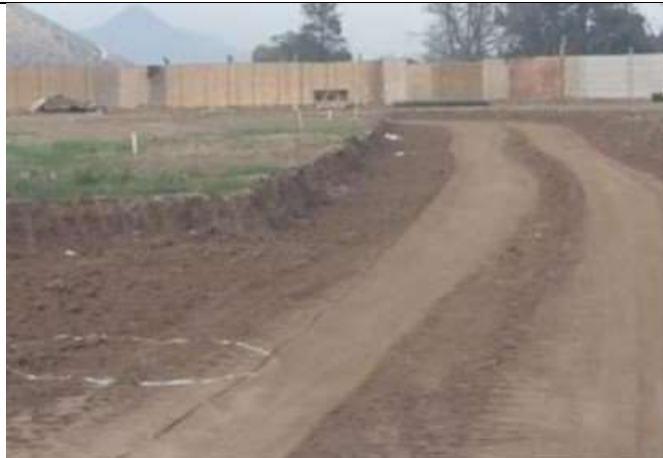
| Registros | | | |
|---|---|---|---|
| <b>Descripción del medio de prueba:</b> Estabilización y compactación de la zona de tránsito de maquinaria y vehículos (figura 2, anexo 2, informe de seguimiento N°2, Fase de Construcción etapa 2, febrero 2018). | | <b>Descripción del medio de prueba:</b> Transporte de escombros en camión tolva con lona hermética (figura 3, anexo 2, informe de seguimiento N°5, Fase de Construcción etapa 2, lote A2, septiembre 2018) | |

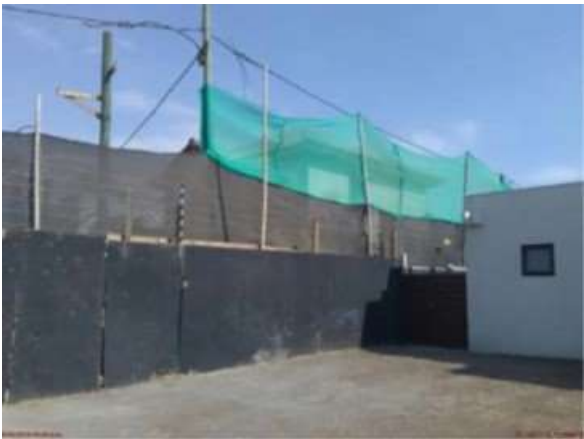
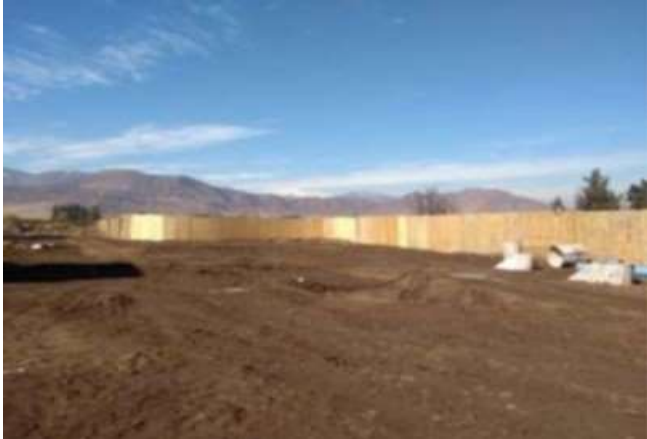
Asimismo, en algunos casos se repite la misma fotografía, como es el caso de los informes de seguimiento ambiental de la fase de construcción 3 (imagen 3 de los informes de seguimiento N°1, N°3, N°4, N°5 y N°6 de fechas 29 enero, 06 de marzo, 11 de julio, 11 de octubre y 06 de noviembre de 2019 respectivamente).

| Registros | | | |
|---|---|---|---|
| <b>Descripción del medio de prueba:</b> Cierre Perimetral (deslinde de la etapa anterior) (fotografía 9, anexo 2, informe de seguimiento N°2, Fase de Construcción etapa 2, febrero 2018). | | <b>Descripción del medio de prueba:</b> Cierre perimetral obra (fotografía 4, anexo 2, informe de seguimiento N°3, Fase de Construcción etapa 2, lote A2, junio 2018) | |

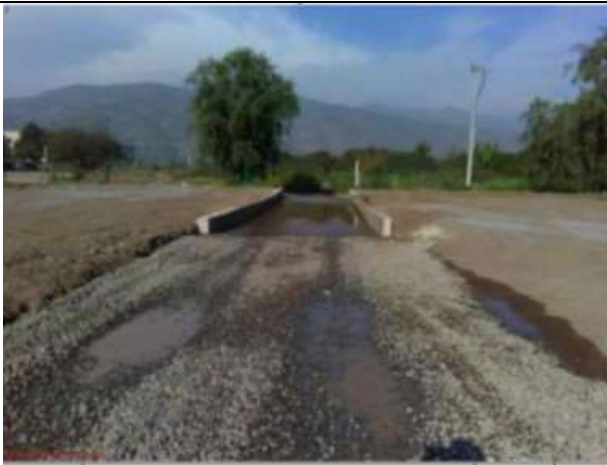
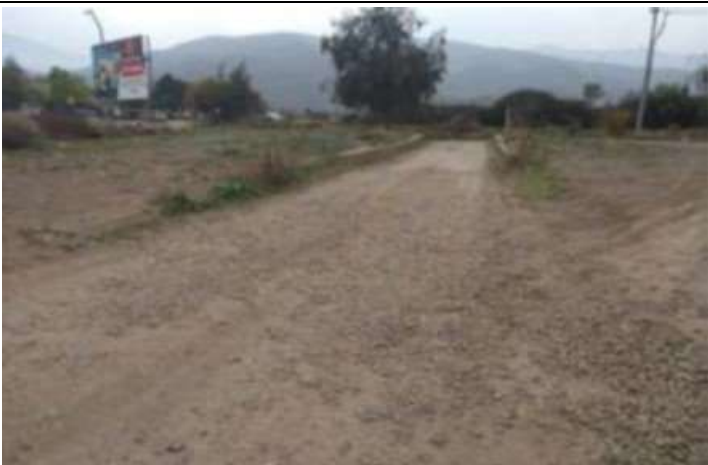
Cabe mencionar, que las fotografías de respaldo de cumplimiento de estas dos medidas, no presentan un registro de la fecha en que fueron capturadas, o dicho registro es poco legible, por lo cual no es posible chequear que fueron capturadas en el momento de la auditoría realizada por la empresa MHO.

| Registros | | | |
|---|---|---|---|
| <b>Descripción del medio de prueba:</b> Lavado de ruedas (fotografía 7, anexo 02, informe de seguimiento N°1, Fase de Construcción etapa 2, septiembre 2017). | | <b>Descripción del medio de prueba:</b> Foso para lavado de ruedas sin agua (fotografía 8, anexo 02, informe de seguimiento N°6, Fase de Construcción etapa 2, lote A2, octubre 2018) | |

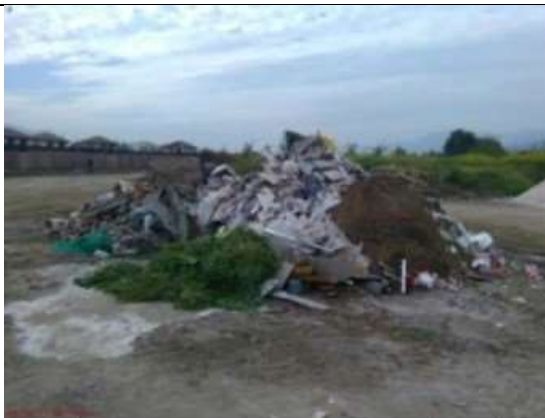
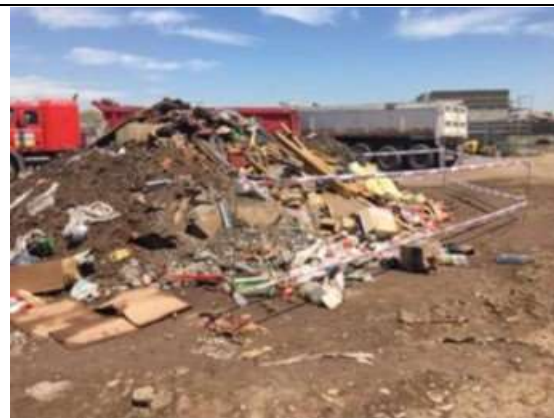
**Fotografía 19**

En efecto, durante las distintas inspecciones realizadas por la empresa MHO en obra, cuyos resultados se presentaron en las fichas de auditoría, respaldadas por registros fotográficos (anexos 1 y 2 de los informes de seguimiento ambiental), si bien se verificó la existencia de acopios de residuos clasificados según su materialidad, se observaron también sectores de acopio de residuos, en centro de caminos interiores, no delimitados.

**Descripción del medio de prueba:** Desperdicios en obra (fotografía 4, anexo 02, informe de seguimiento N°1, Fase de Construcción etapa 2, septiembre 2017).

**Descripción del medio de prueba:** Desperdicios en obra (fotografía 4, anexo 02, informe de seguimiento N°2, Fase de Construcción etapa 2, lote A2, febrero 2018)

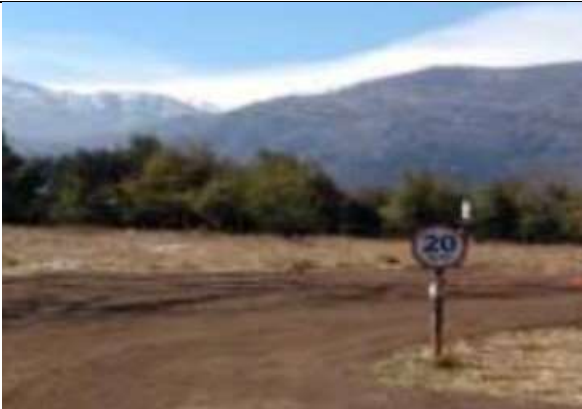
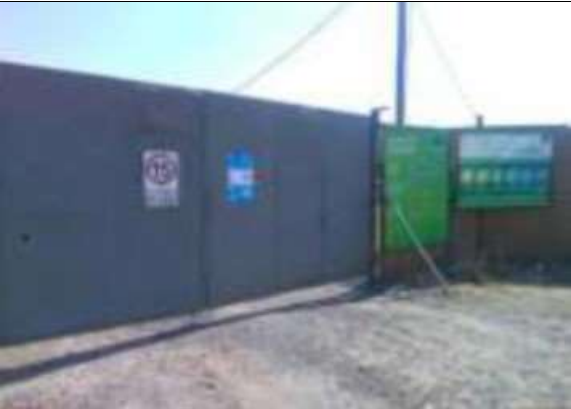
En efecto, durante las distintas inspecciones que se realizaron en obra, se verificó la existencia de carteles que señalaban límites de velocidad al interior del proyecto y a la salida del mismo, que no superaban los 30 km/hora (15 y 20 km/h respectivamente).

| Registros | | | |
|---|---|---|---|
| <b>Descripción del medio de prueba:</b> Control de velocidad para ingreso/salida de los vehículos y de circulación interna (fotografía 7, anexo 02, informe de seguimiento N°3, Fase de Construcción etapa 2, junio 2018). | | <b>Descripción del medio de prueba:</b> Control de velocidad para ingreso/salida de los vehículos y de circulación interna (fotografía 7, anexo 02, informe de seguimiento N°3, Fase de Construcción etapa 2, junio 2018). | |

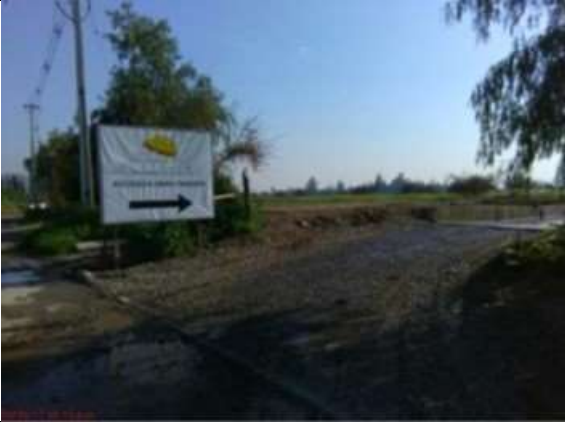
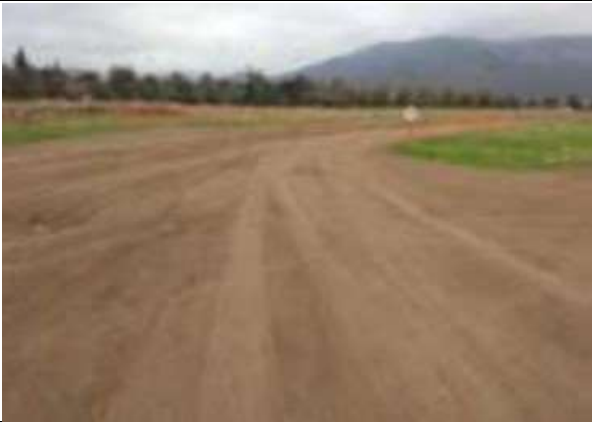
Cabe señalar que para el caso del considerando 5.1.5.10, el acceso a la faena no se encuentra pavimentado, ya que no corresponde a una obra permanente, sin embargo, en las auditorías realizadas en terreno fue posible verificar que se encontraba compactado y humectado.

| Registros | | | |
|---|---|---|---|
| <b>Descripción del medio de prueba:</b> Acceso a obra (fotografía 6, anexo 02, informe de seguimiento N°1, Fase de Construcción etapa 2, septiembre 2017). | | <b>Descripción del medio de prueba:</b> Acceso a obra (fotografía 8, anexo 02, informe de seguimiento N°4, Fase de Construcción etapa 2, julio 2018). | |

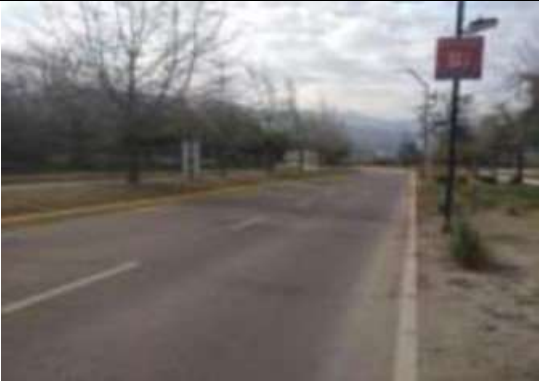
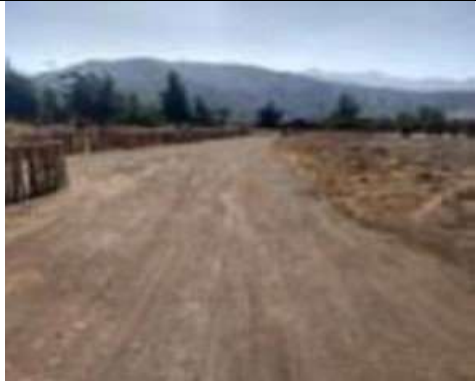
| Registros | | | |
|---|---|---|---|
| <b>Descripción del medio de prueba:</b> Vialidad de accesos a la obra (fotografía 6, anexo 02, informe de seguimiento N°6, Fase de Construcción etapa 3, noviembre 2019). | | <b>Descripción del medio de prueba:</b> Vialidad de accesos a la obra (fotografía 6, anexo 02, informe de seguimiento N°6, Fase de Construcción etapa 3, noviembre 2019). | |

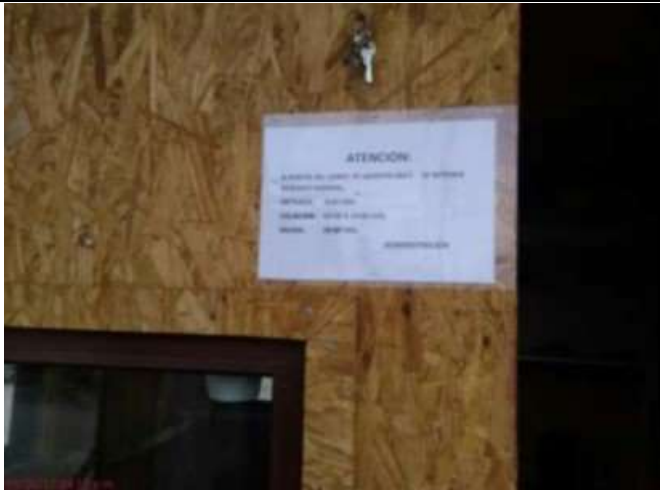
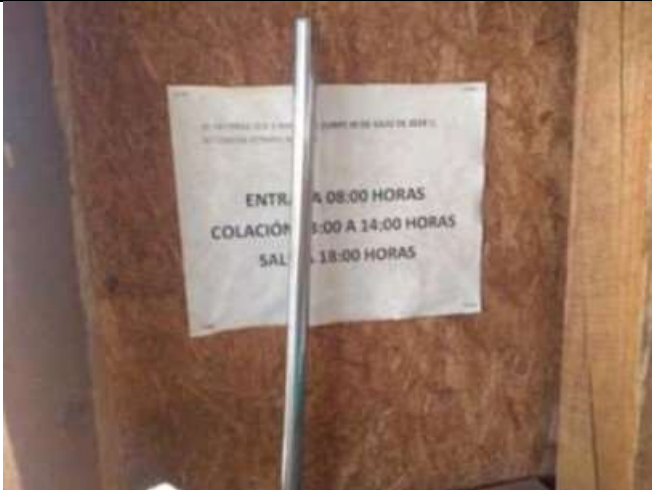
Cabe mencionar que la mayoría de los registros fotográficos de respaldo, contenidos en el anexo 2 de los informes de seguimiento ambiental, no presentan la fecha de captura o la fecha es ilegible, por lo cual no es posible chequear si fueron tomados en el periodo correspondiente al informe. Adicionalmente, se repite la misma fotografía en distintos informes de seguimiento, por lo que no es posible verificar la evolución de la medida y si se ha mantenido a lo largo del proyecto. Este es el caso de los informes de seguimiento N°1 al N°6 de la Fase de Construcción etapa 2, de fechas 26 de septiembre 2017 al 11 de octubre de 2018; Informes de seguimiento N°1 al N°6 de la Fase de Construcción etapa 3, del 29 de enero al 06 de noviembre de 2019, con excepción del informe N°2 de esta etapa, dado que no presenta anexo con respaldos fotográficos.

| Registros | | | |
|---|---|---|---|
| <b>Descripción del medio de prueba:</b> Horario de trabajo (fotografía 8, anexo 02, informe de seguimiento N°1, Fase de Construcción etapa 2, lote A2, septiembre 2017). | | <b>Descripción del medio de prueba:</b> Horario de trabajo (fotografía 9, anexo 02, informe de seguimiento N°3, Fase de Construcción etapa 3, lote A3, marzo 2019). | |

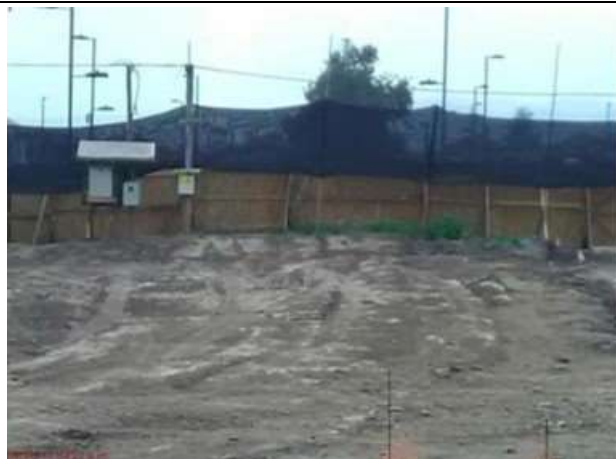
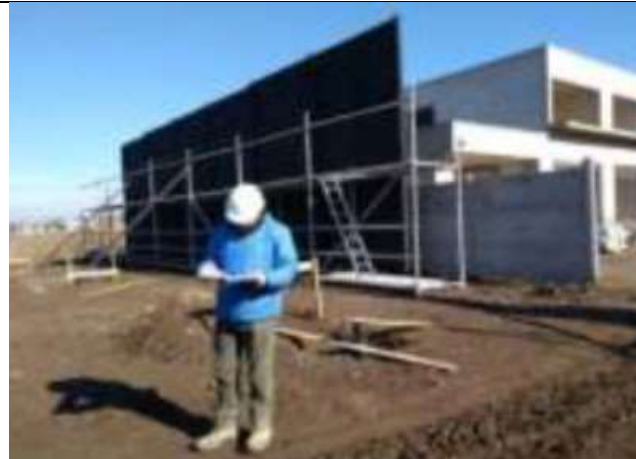
**Fotografía 33**

La mayoría de los registros fotográficos de respaldo, no presentan la fecha de captura o la fecha es ilegible. Adicionalmente, se repite la misma fotografía en distintos informes de seguimiento (Informes de seguimiento N°1 al N°6 de la Fase de Construcción etapa 3, del 29 de enero al 06 de noviembre de 2019, con excepción del informe N°2 de esta etapa, dado que no presenta anexo con respaldos fotográficos).

**Descripción del medio de prueba:** Cierre perimetral (deslinde de la etapa anterior) (fotografía 11, anexo 02, informe de seguimiento N°3, Fase de Construcción etapa 2, lote A2, junio 2018).

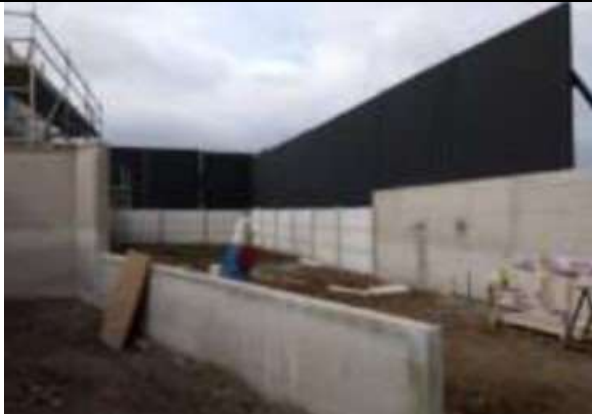
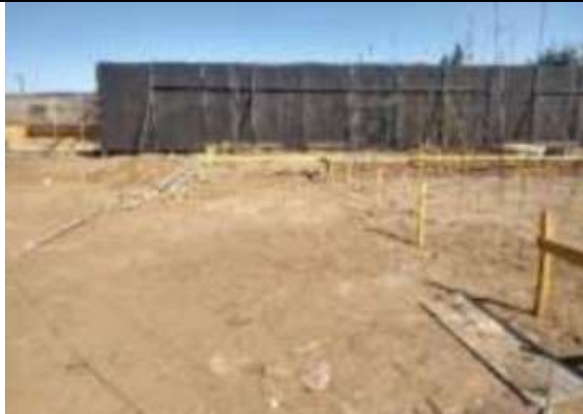
La mayoría de los registros fotográficos de respaldo, no presentan la fecha de captura o la fecha es ilegible. Adicionalmente, se repite la misma fotografía en distintos informes de seguimiento (Informes de seguimiento N°1 al N°6 de la Fase de Construcción etapa 3, del 29 de enero al 06 de noviembre de 2019, con excepción del informe N°2 de esta etapa, dado que no presenta anexo con respaldos fotográficos.

| Registros | | | |
|---|---|---|---|
| Descripción del medio de prueba: Cierre perimetral (deslinde de la etapa anterior) (figura 10, anexo 02, informe de seguimiento N°3, Fase de Construcción etapa 3, lote A3, marzo 2019). | | Descripción del medio de prueba: Cierre perimetral (deslinde de la etapa anterior) (figura 10, anexo 02, informe de seguimiento N°3, Fase de Construcción etapa 3, lote A3, marzo 2019). | |

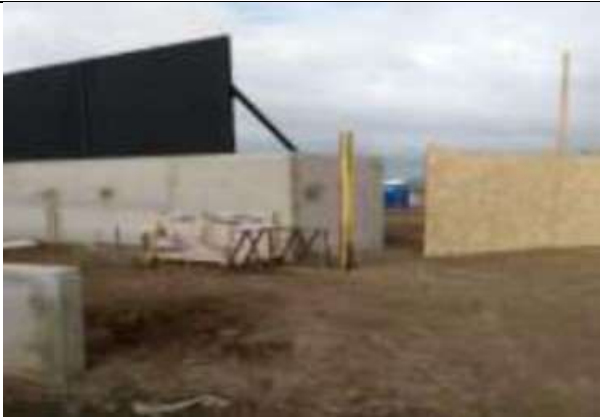
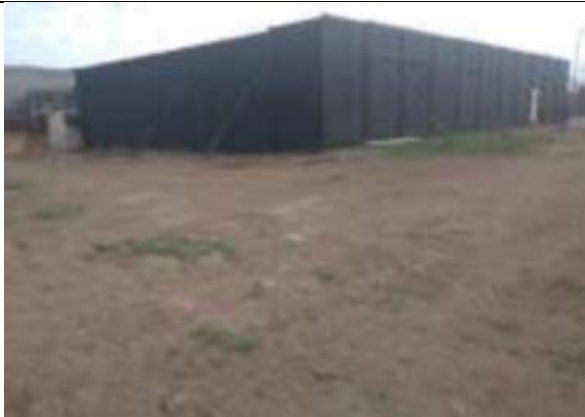
En lo específico, según lo mencionado en las fichas de auditoría (anexo 1), respaldado con los registros fotográficos del anexo 2, el cumplimiento de esta medida se constató mediante inspección visual de las barreras que se encuentran instaladas en el perímetro del proyecto. Sin embargo, no se proporciona respaldos que acrediten las características de las pantallas (composición, densidad, revestimiento, altura y distancia desde la fuente de ruido).

| Registros | | | |
|---|---|---|---|
| <b>Descripción del medio de prueba:</b> Cierre perimetral (deslinde de la etapa anterior) (figura 11, anexo 02, informe de seguimiento N°4, Fase de Construcción etapa 2, lote A2, julio 2018). | | <b>Descripción del medio de prueba:</b> Cierre perimetral (deslinde de la etapa anterior) (figura 11, anexo 02, informe de seguimiento N°5, Fase de Construcción etapa 2, lote A2, septiembre 2018). | |

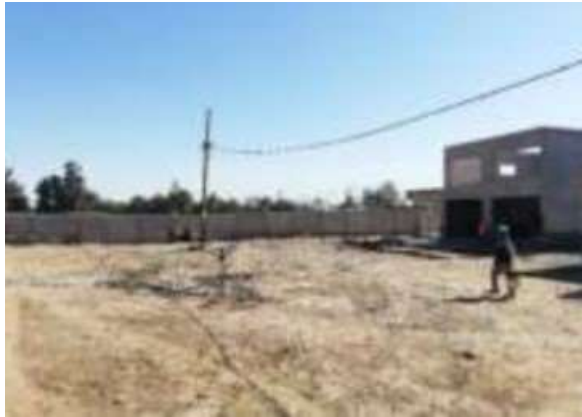
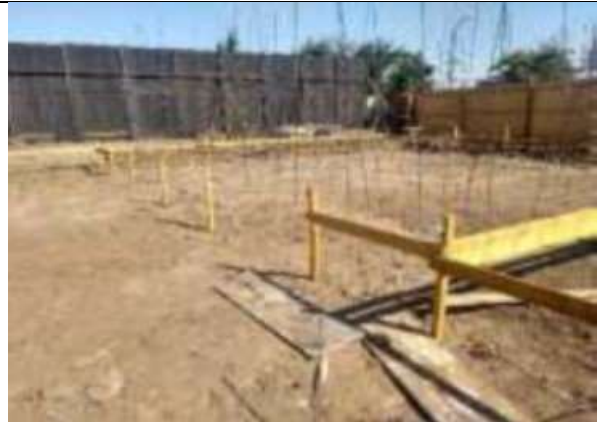
Los registros fotográficos de respaldo, no presentan la fecha de captura o la fecha es ilegible. Adicionalmente, se repite la misma fotografía en distintos informes de seguimiento (Informes de seguimiento N°3 al N°6 de la Fase de Construcción etapa 3, con excepción del informe N°2 de esta etapa, dado que no presenta anexo con respaldos fotográficos).

| Registros | | | |
|---|---|---|---|
| Descripción del medio de prueba: Cierre perimetral obra (figura 3, anexo 02, informe de seguimiento N°5, Fase de Construcción etapa 3, lote A3, octubre 2019). | | Descripción del medio de prueba: Cierre perimetral obra (figura 3, anexo 02, informe de seguimiento N°5, Fase de Construcción etapa 3, lote A3, octubre 2019). | |

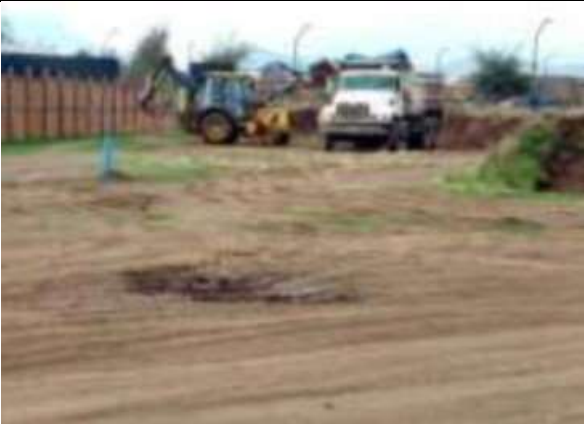
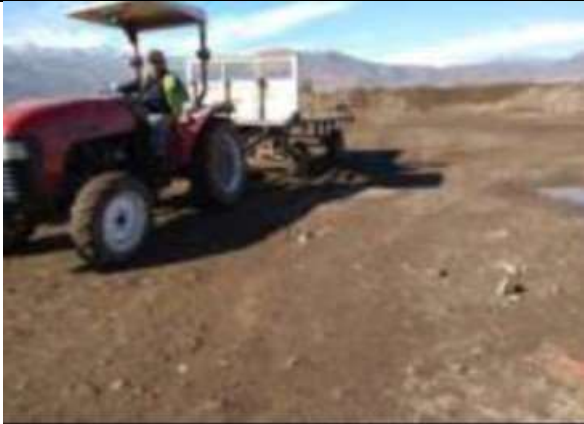
Cabe mencionar que, en algunos informes de seguimiento ambiental que establecen distintos grados de cumplimiento de la medida de control, se repite la misma fotografía de respaldo, las cuales no incluyen fecha de captura. Por ejemplo, en el informe N° 5 de la fase de construcción etapa 2, se establece cumplimiento total de la medida de control y se adjunta la figura 14 como fotografía de respaldo, la cual se repite en el informe N° 6 de la misma fase de construcción (figura 13), en donde se menciona que la medida se cumple de manera parcial.

| Registros | | | |
|---|---|---|---|
| <b>Descripción del medio de prueba:</b> Operación de maquinaria sin alarmas sonoras de retroceso (figura 14, anexo 02, informe de seguimiento N°4, Fase de Construcción etapa 2, lote A2, julio 2018). | | <b>Descripción del medio de prueba:</b> Operación de maquinaria sin alarmas sonoras de retroceso (figura 14, anexo 02, informe de seguimiento N°4, Fase de Construcción etapa 2, lote A2, julio 2018). | |

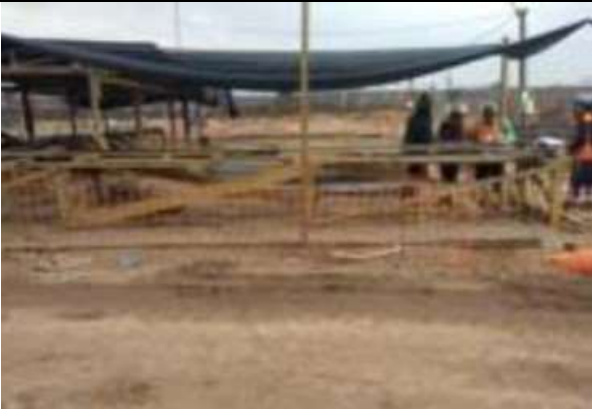
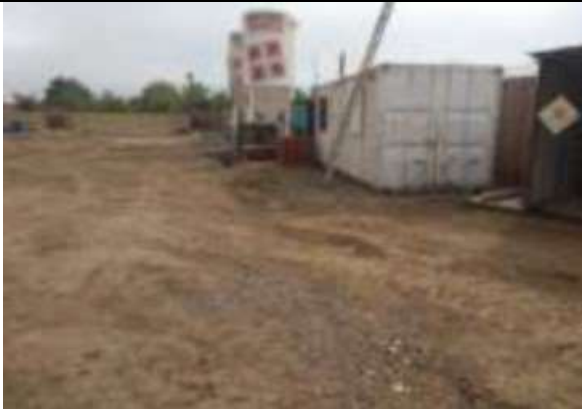
La verificación de la medida de control se realizó mediante inspección visual, identificando las medidas de control de ruido y la delimitación de zonas de trabajo ruidosas. En efecto, los frentes de trabajo estuvieron alejados de los potenciales receptores y se dispuso de barreras de 5 metros de altura que separaban las etapas que se encuentran en distintas fases de construcción (etapas 2 ya construida y 3 en etapa de construcción).

| Registros | | | |
|---|---|---|---|
| <b>Descripción del medio de prueba:</b> Sector corte y recepción de mortero (figura 11, anexo 02, informe de seguimiento N°6, Fase de Construcción etapa 2, lote A2, octubre 2018). | | <b>Descripción del medio de prueba:</b> Sector corte y recepción de mortero (figura 11, anexo 02, informe de seguimiento N°6, Fase de Construcción etapa 2, lote A2, octubre 2018). | |

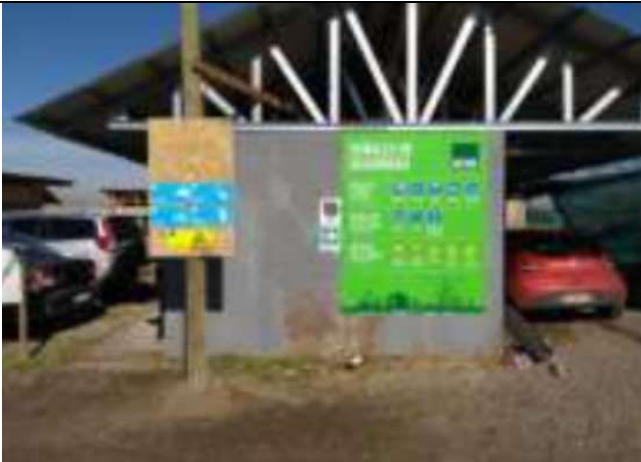
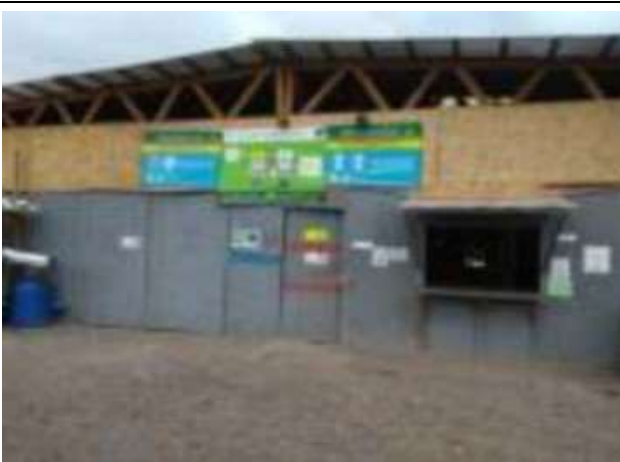
| Registros | | | |
|---|---|---|---|
| <b>Descripción del medio de prueba:</b> Indicaciones de seguridad para trabajadores y visitas (figura 20, anexo 02, informe de seguimiento N°3, Fase de Construcción etapa 2, lote A2, junio 2018). | | <b>Descripción del medio de prueba:</b> Indicaciones de seguridad para trabajadores y visitas (figura 20, anexo 02, informe de seguimiento N°4, Fase de Construcción etapa 2, lote A2, julio 2018). | |

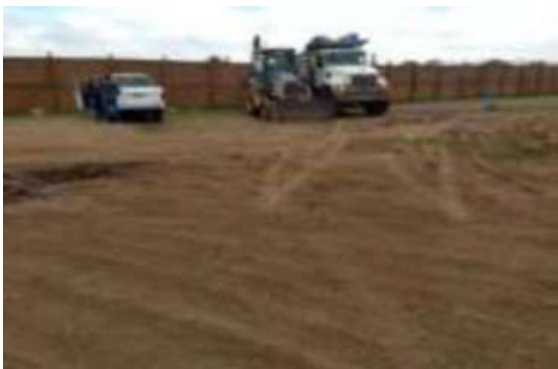
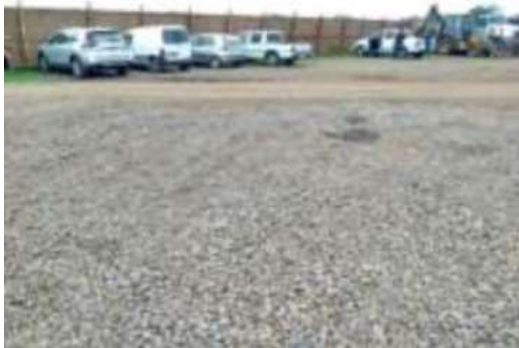
| Registros | | | |
|---|---|---|---|
| <b>Descripción del medio de prueba:</b> Estacionamiento de vehículos (figura 22, anexo 02, informe de seguimiento N°4, Fase de Construcción etapa 2, lote A2, julio 2018). | | <b>Descripción del medio de prueba:</b> Estacionamiento de vehículos (figura 22, anexo 02, informe de seguimiento N°4, Fase de Construcción etapa 2, lote A2, julio 2018). | |

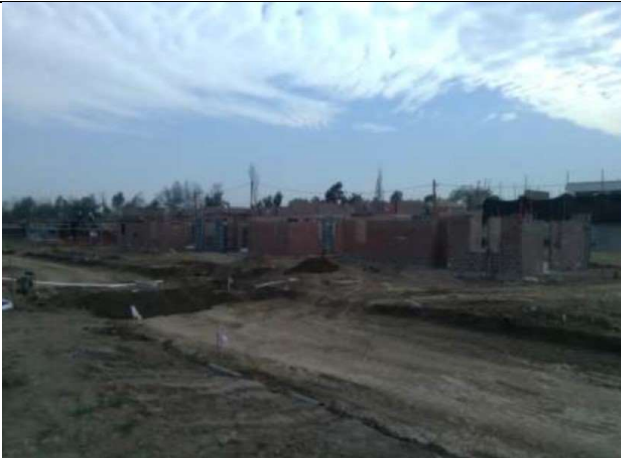
| Registros | |
|---|---|
| Fotografía 68 | Fecha: 26/09/2017 |

| Registros | |
|---|---|
| Descripción del medio de prueba: Identificación de Hallazgos Arqueológicos (figura 13, anexo 02, informe de seguimiento N°1, Fase de Construcción etapa 2, lote A2, septiembre 2017). | |
