## INFORME TÉCNICO DE FISCALIZACIÓN AMBIENTAL

### PTAS LA ISLITA - ISLA DE MAIPO

DFZ-2020-3465-XIII-RCA

Diciembre 2020

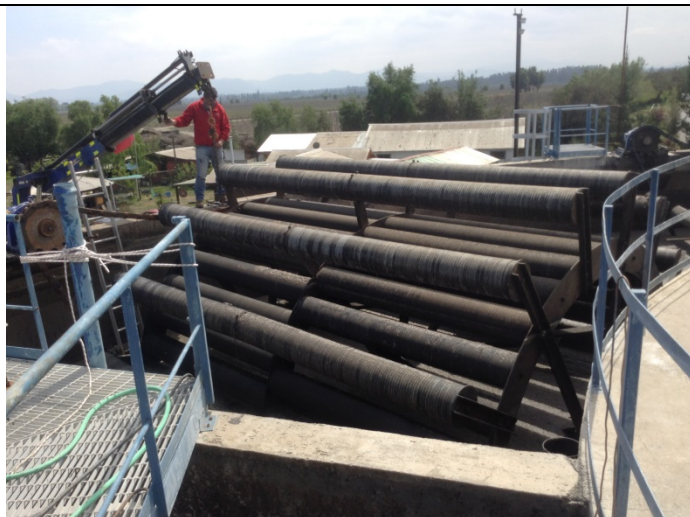
**Fotografía 1.**

- Se constata en terreno que está funcionamiento sólo el STM 1. Adicionalmente, se implementó un aireador sumergible para incorporar oxígeno al sistema, con el fin de mitigar el déficit generado por la detención del STM 2 por falla mecánica.  
El Sr. Tapia indica que dicho aireador se mantendrá en el futuro, incluso luego de reestablecer el funcionamiento del STM 2.

**Descripción del medio de prueba:** Vista del sistema STM 1 funcionando.

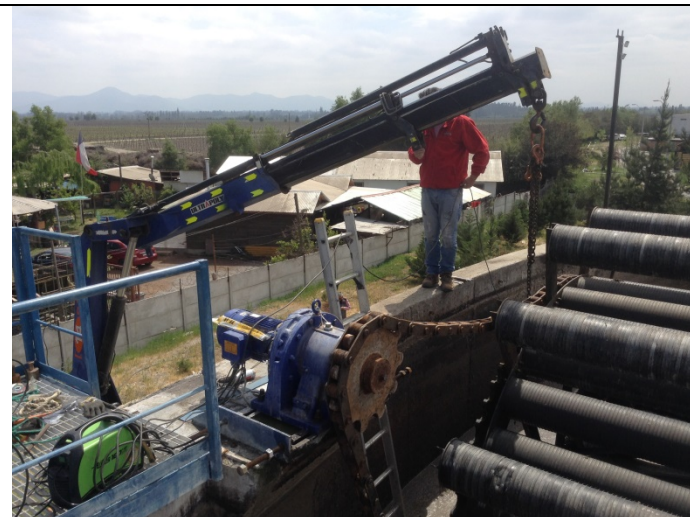
**Fotografía 2.**

- Asimismo señaló que, se realizarán algunos ajustes al piñón del STM2 como solución temporal para ponerlo en funcionamiento a la brevedad, lo cual se realizaría con fecha 29 de septiembre. Indicó que están a la espera de las piezas de reemplazo para dar una solución definitiva.

**Descripción del medio de prueba:** Vista de los trabajos de reparación del STM 2.

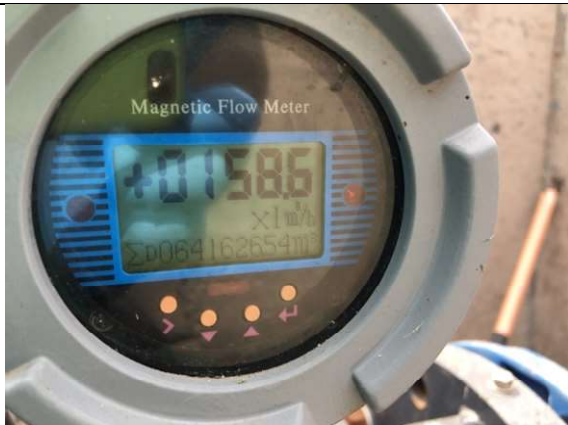
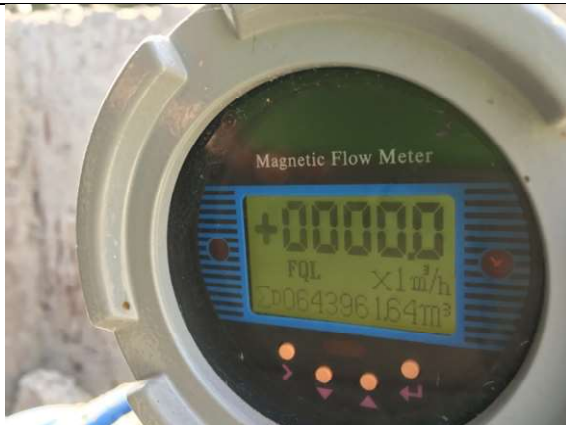
<b>Fotografía 4.</b>	<b>Fecha:</b> 28-09-2020	<b>Fotografía 5.</b>	<b>Fecha:</b> 29-09-2020
<b>Descripción del medio de prueba:</b> Caudal del efluente a la salida de la PTAS del día 28 de septiembre de 2020.		<b>Descripción del medio de prueba:</b> Caudal del efluente a la salida de la PTAS el día 29 de septiembre de 2020.

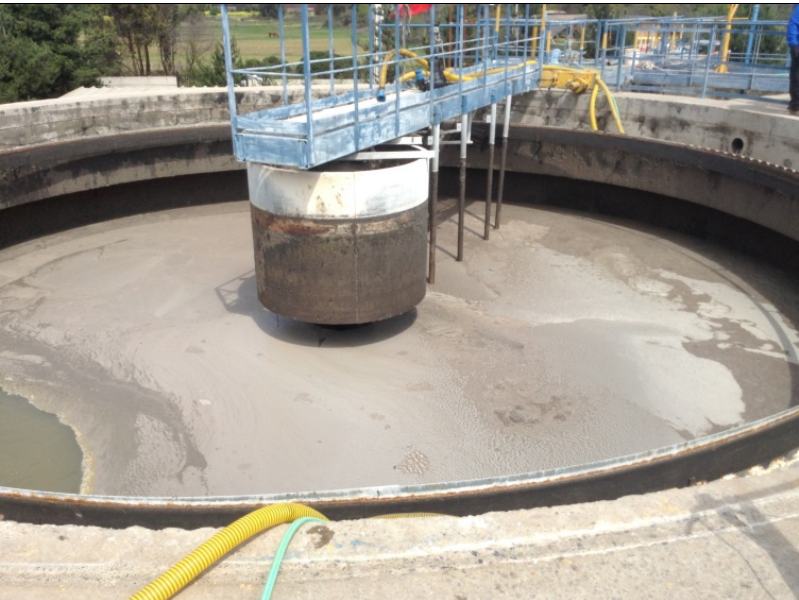
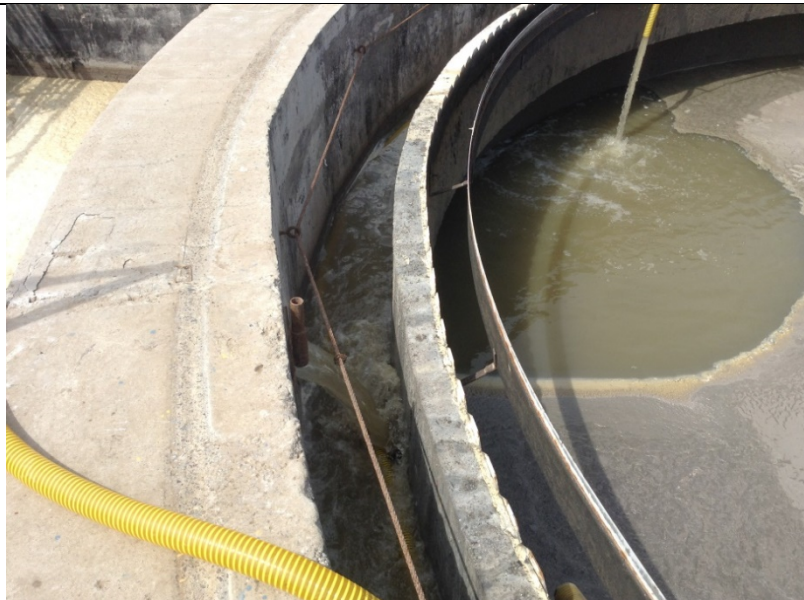
- p) Por lo que la planta, no sólo tiene un deficiente manejo de las aguas servidas de acuerdo a los resultados de los autocontroles que reporta el titular, sino que también, podría estarse generando por una descarga de aguas servidas sin tratar.

<b>Fotografía 10.</b>	<b>Fecha:</b> 29-09-2020	<b>Fotografía 11.</b>	<b>Fecha:</b> 29-09-2020
<b>Descripción del medio de prueba:</b> Vista de la manguera (amarilla) que envía el residuo líquido desde el estanque de pre-tratamiento hacia el clarificador/sedimentador.		<b>Descripción del medio de prueba:</b> Vista de la manguera (amarilla) donde se observa la descarga del residuo líquido en el clarificador.

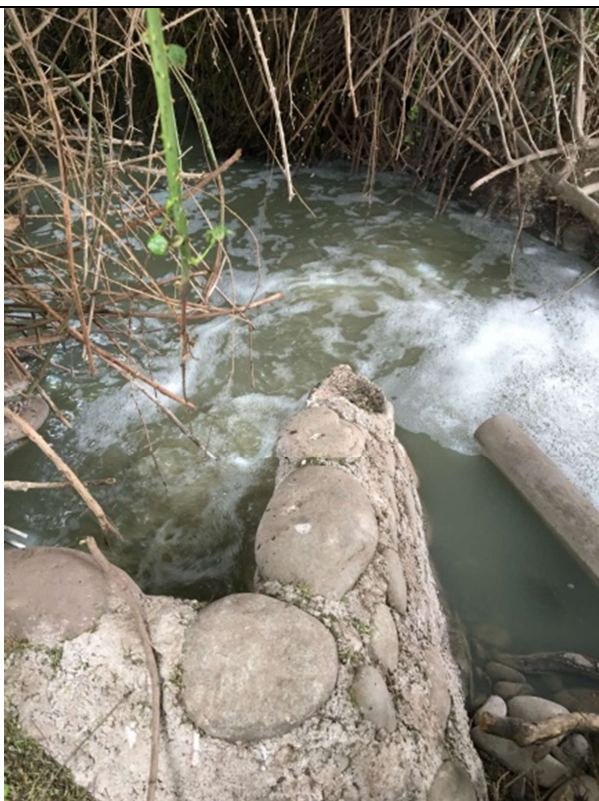
**Fotografía 12.**

**Descripción del medio de prueba:** Vista de la descarga del efluente en el canal Fajardino el día 28 de septiembre de 2020.

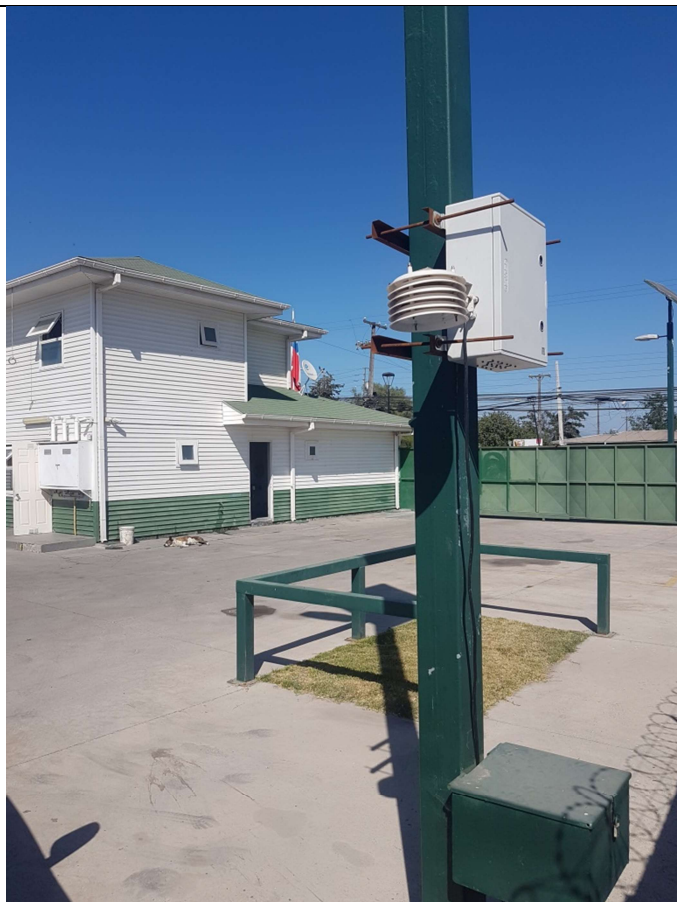
**Fotografía 14.**

**Descripción del medio de prueba:** Vista del sensor colocado en Retén de Carabineros.

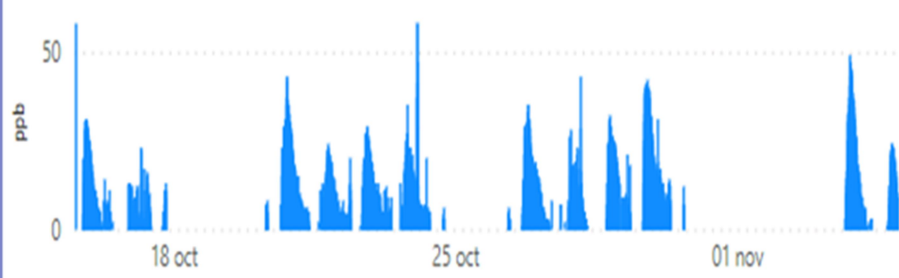
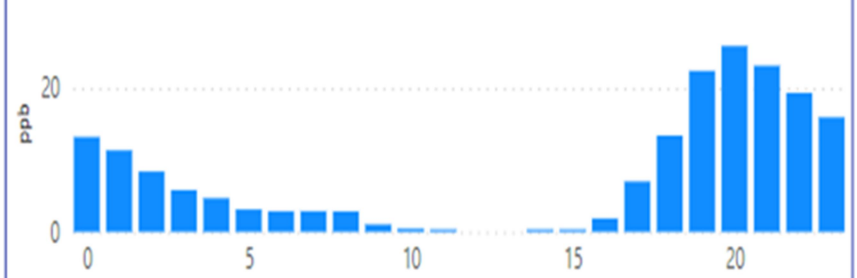
Figura 5.

Descripción del medio de prueba: Datos de concentración de los gases H<sub>2</sub>S en el primer lugar de monitoreo (Retén de Carabineros) entre el 15 de octubre y el 05 de noviembre. Se observan algunas lagunas de datos producto de la desconexión del equipo.

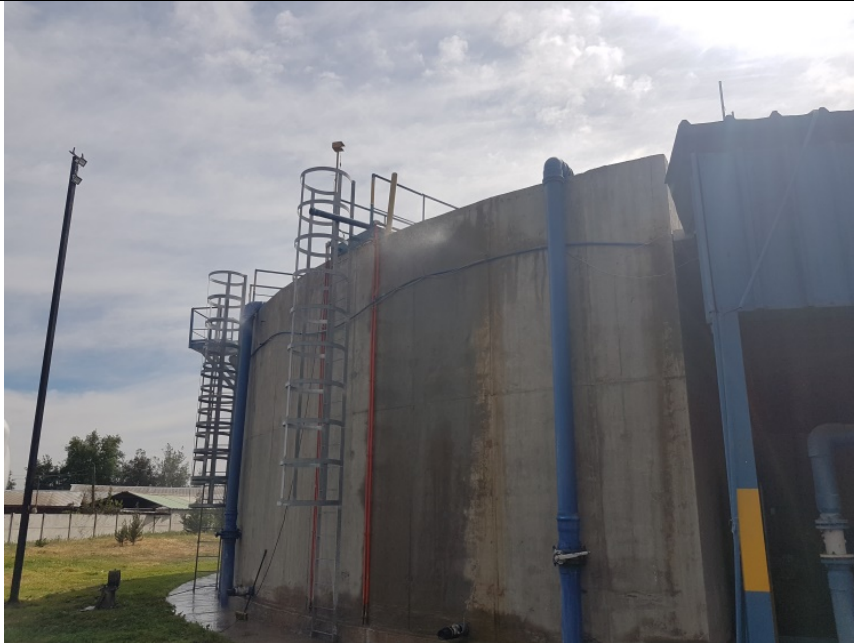
**Fotografía 16.**

De lo constatado en terreno, se puede señalar que el sistema odorizante que cuenta la Planta, no es efectivo para encapsular los olores que emergen del tratamiento.

**Descripción del medio de prueba:** Vista del sistema odorizante en funcionamiento donde se observa que la estructura se encuentra mojada en el lugar del aspersor.

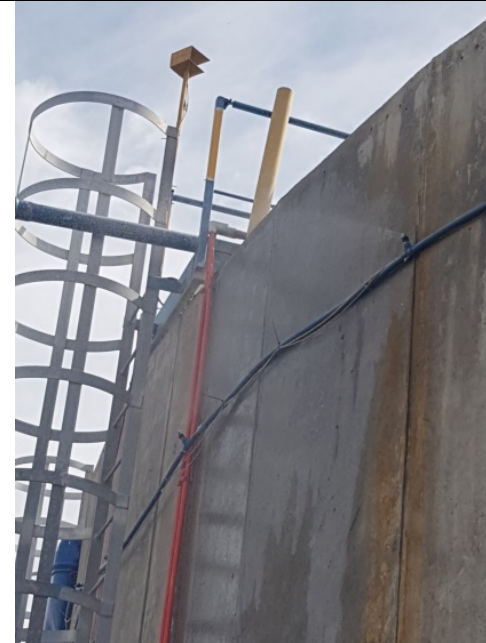
**Fotografía 17.**

**Descripción del medio de prueba:** Vista de cerca del sistema odorizante (aspersores) en funcionamiento.
