## INFORME TÉCNICO DE FISCALIZACIÓN AMBIENTAL

### INSPECCIÓN AMBIENTAL

### PLANTA FABRIL PLACILLA

DFZ-2020-3112-V-RCA

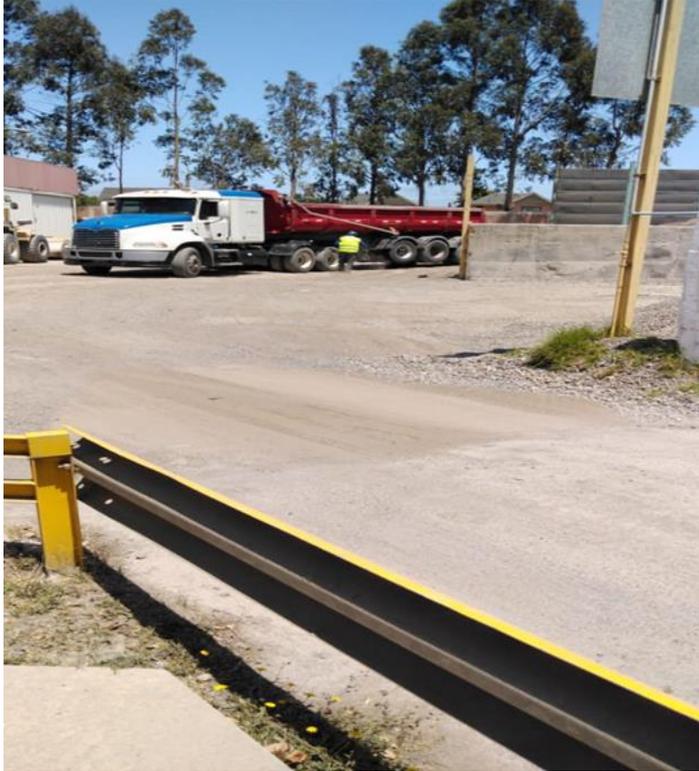
**Fotografía 1.**

<b>Número de Hecho Constatado:</b> 2	
<b>Documentos Revisados</b>	ID 01
<p><b>RCA N° 25/1998</b>  <b>DIA 2.2.3 Etapa Operación</b>  <b>b) Proceso de Producción</b>  <i>b.1) Los áridos serán recibidos en la planta de hormigón a través de camiones tolva, los cuales descargarán los materiales en una zona de acopio especialmente acondicionada de la planta.</i></p>	
<p><b>Hecho(s) constatado(s):</b></p> <p>Respecto a las distintas unidades que componen el proyecto, mediante la Resolución Exenta N° 93 SMA VALPO de fecha 13 de agosto de 2020 (ANEXO 1), esta SMA hizo un requerimiento de información al Titular, solicitando detallar todas las áreas o unidades que componen el proyecto, adjuntando memoria técnica con las fotografías que acrediten el cumplimiento de cada uno de los compromisos, componentes y unidades señaladas.</p> <p>En respuesta a este requerimiento, el Titular mediante Carta s/n° con fecha 28 de agosto de 2020, remitió a esta Superintendencia los antecedentes solicitados, acompañando el documento explicativo de las unidades que componen Proyecto RCA 25/1998". (ANEXO 2)</p> <p>Tal como se mencionó anteriormente, la planta no se encuentra en operación. Sin embargo y mientras se encontraba en operación, los áridos eran recibidos en la planta de hormigón a través de camiones tolva, para posteriormente ser descargados en la zona de acopio acondicionada para esto con muros de bloques de hormigón, se adjuntan fotografías como medio de verificación de lo antes señalado.</p> <p>Analizada la información reportada, se tiene que efectivamente los árido que se reciben en la planta a través de camiones tolva (Fotografía 1), son descargados en la zona de acopio destinada para ello (Fotografía 2).</p>

**Descripción Medio de Prueba:** Camión tolva cubierto a través de un sistema mecánico con brazos laterales.

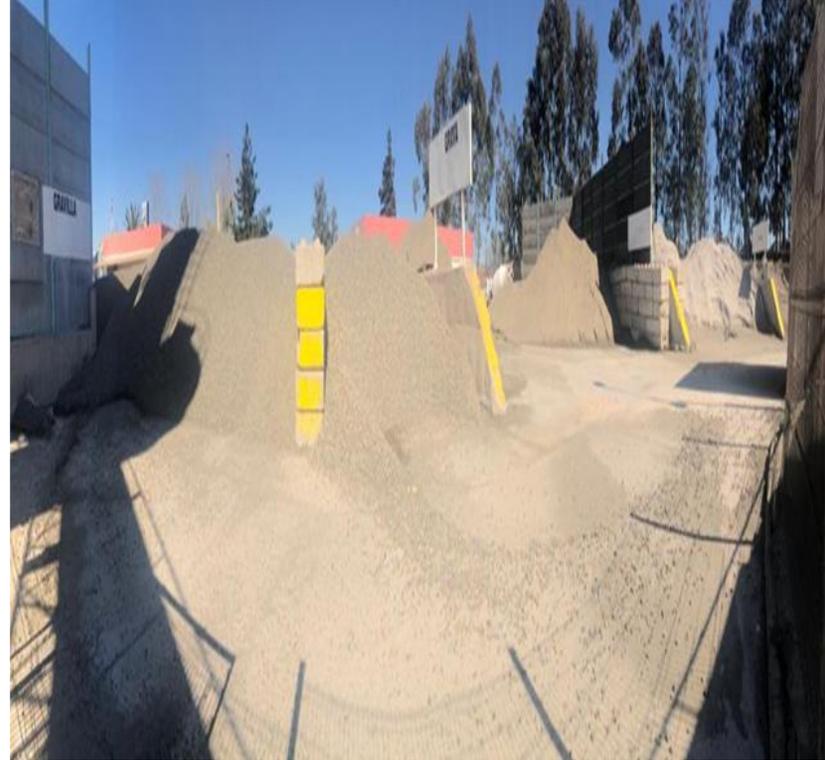
**Fotografía 2.**

**Descripción Medio de Prueba:** Sector de acopio de áridos de Planta Placilla, especialmente habilitado para esto, el cual se encuentra dividido a través de megablocks de hormigón y con la señalizado del áridos correspondiente.

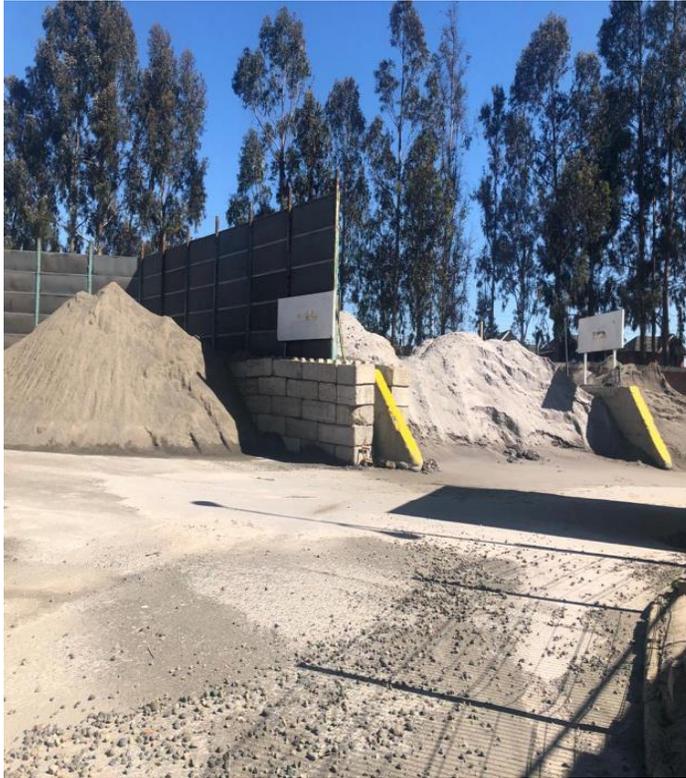
**Fotografía 3.**

<b>Número de Hecho Constatado:</b> 3	
<b>Documentos Revisados</b>	ID 01
<p><b>RCA N° 25/1998</b>  <b>DIA 2.2.3 Etapa Operación</b>  <b>c) Almacenaje de Materiales</b>  <i>Para el almacenamiento de las materia primas se contempla:</i></p> <ul style="list-style-type: none"> <li>• <i>El almacenamiento de áridos se realizará en sectores acondicionados y separados por muros de hormigón, en acopios de aproximadamente 300 m3, por tipo de material.</i></li> </ul>	
<p><b>Hecho(s) constatado(s):</b></p> <p>Respecto al almacenamiento de los áridos, mediante la Resolución Exenta N° 93 SMA VALPO de fecha 13 de agosto de 2020 (ANEXO 1), esta SMA hizo un requerimiento de información al Titular, solicitando documentación y registros que acrediten el cumplimiento de lo comprometido en esta materia.</p> <p>En respuesta a este requerimiento, el Titular mediante Carta s/n° con fecha 28 de agosto de 2020, remitió a esta Superintendencia los antecedentes solicitados, acompañando el documento explicativo de las unidades que componen Proyecto RCA 25/1998". (ANEXO 2)</p> <p>Titular señala que cuando Planta Placilla se encontraba operando, el almacenamiento de áridos se realizaba en sectores acondicionados para ello y separados por muros de bloques de hormigón (megablocks), en acopios de aproximadamente 300 m3, por tipo de material, adjuntando fotografías como medio de verificación de lo antes señalado.</p> <p>De los registros remitidos por el Titular, se tiene que existe efectivamente el sector para el almacenamiento de los áridos con diferentes acopios por tipo de material (Fotografías 3 y 4).</p>

**Descripción Medio de Prueba:** Sector de acopio de áridos de Planta Placilla, especialmente habilitado para esto, el cual se encuentra dividido a través de megablocks de hormigón y con la correspondiente señalización del árido acopiado.

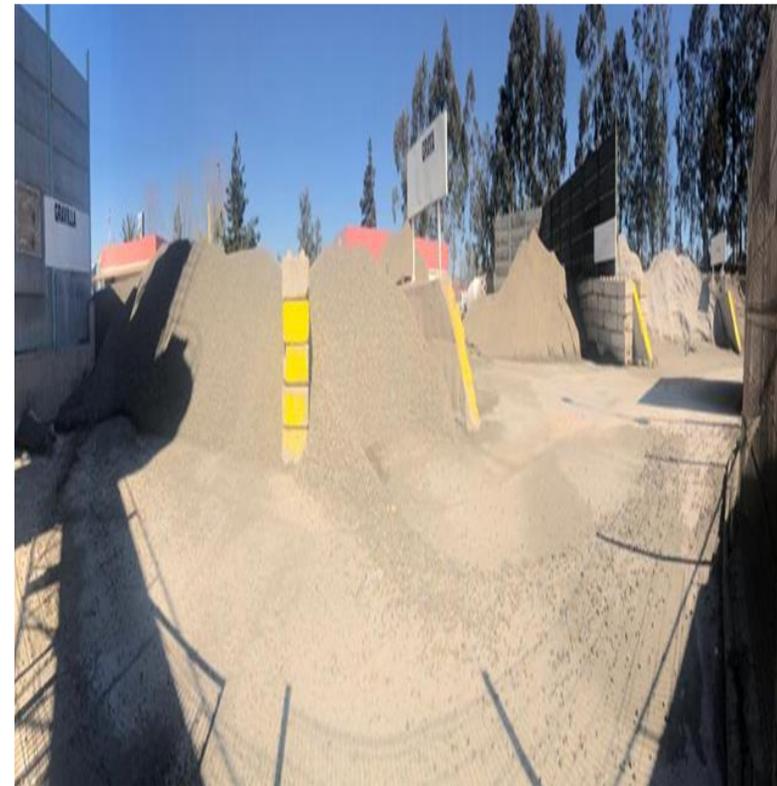
**Fotografía 4.**

**Descripción Medio de Prueba:** Sector de acopio de áridos de Planta Placilla, especialmente habilitado para esto, el cual se encuentra dividido a través de megablocks de hormigón y con la correspondiente señalización del árido acopiado.

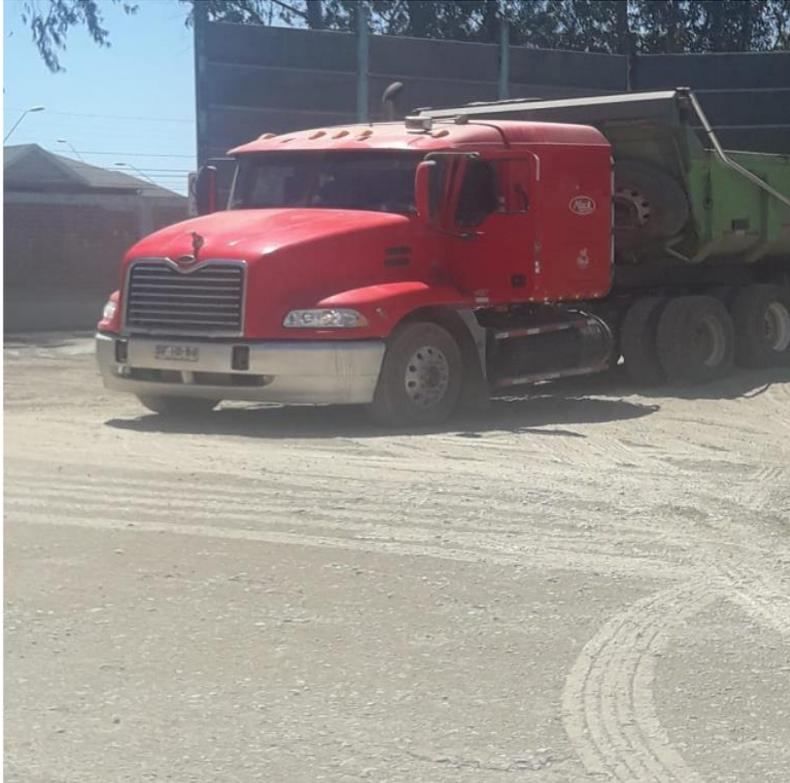
**Fotografía 5.**

<b>Número de Hecho Constatado:</b> 4	
<b>Documentos Revisados</b>	ID 01
<b>RCA N° 25/1998</b> <b>DIA 2.2.3 Etapa Operación</b> <b>b) Proceso de Producción</b> <i>b.1) (...) El transporte de los áridos se realizará en camiones cubiertos, minimizando las emisiones de material particulado.</i> <i>b.2) Los áridos se alimentarán a la tolva alimentadora a través de un cargador frontal.</i>	
<b>Hecho(s) constatado(s):</b> <p>Respecto al transporte de los áridos y su movimiento interno, mediante la Resolución Exenta N° 93 SMA VALPO de fecha 13 de agosto de 2020 (ANEXO 1), esta SMA hizo un requerimiento de información al Titular, solicitando documentación y registros que acrediten el cumplimiento de lo comprometido en esta materia.</p> <p>En respuesta a este requerimiento, el Titular mediante Carta s/n° con fecha 28 de agosto de 2020, remitió a esta Superintendencia los antecedentes solicitados, acompañando el documento explicativo de las unidades que componen Proyecto RCA 25/1998". (ANEXO 2)</p> <p>Titular señala que como se dijo anteriormente, los camiones tolva que transportaban los áridos hacia Planta Placilla estaban debidamente cubiertos a través de un sistema mecánico de brazos laterales, lo que da cumplimiento a lo establecido en Art. 2 de D.S N°75/87 del Ministerio de Transporte y Telecomunicaciones.</p> <p>Además, durante la etapa de operación, los áridos son cargados a la cinta transportadora a través de un cargador frontal, el cual se movilizaba principalmente en el sector de acopio de áridos.</p> <p>Lo anterior se demuestra mediante las fotografías adjuntas como medio de verificación.</p> <p>Estos registros dan cuenta de las características de los camiones cubiertos para minimizar la emisión de material particulado (Fotografía 5) y que el movimiento interno de ellos se realiza mediante un cargador frontal (Fotografía 6).</p>

**Descripción Medio de Prueba:** Camión tolva con carga cubierta a través de un sistema mecánico con brazos laterales, con el objetivo de minimizar las emisiones de material particulado.

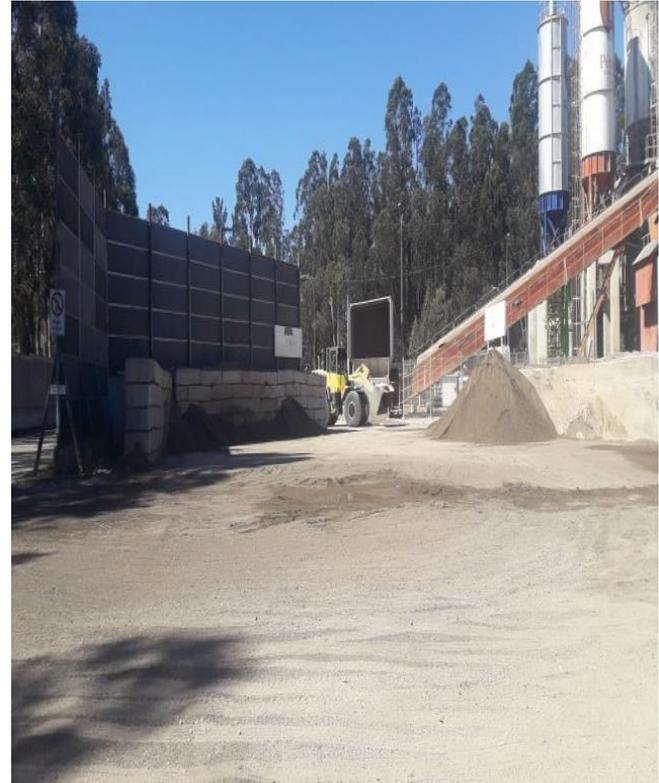
**Fotografía 6.**

**Descripción Medio de Prueba:** Se observa en el sector de acopio de áridos de Planta Placilla, el cargador frontal en pleno funcionamiento, mientras se encuentra cargando los diferentes tipos de áridos en la tolva alimentadora.

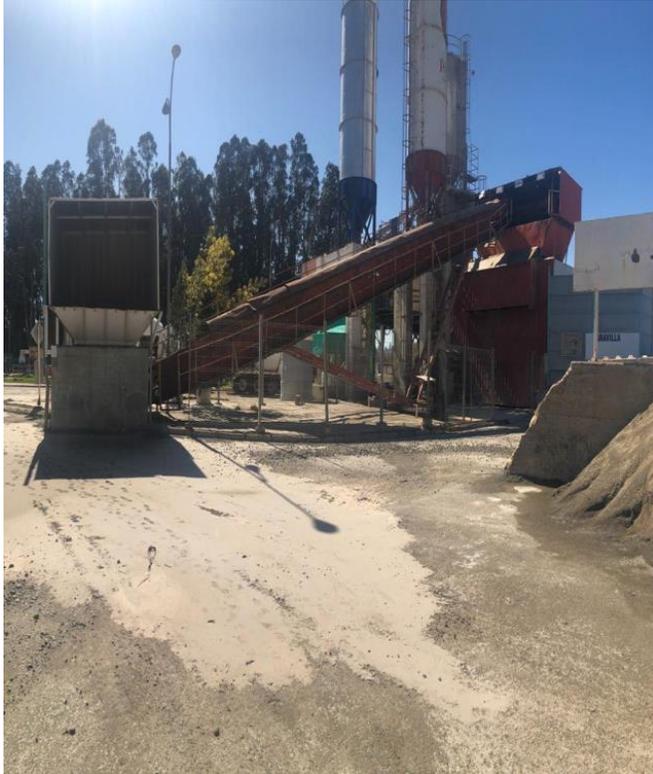
**Fotografía 7.**

**Descripción Medio de Prueba:** Cinta transportadora de áridos de Planta Placilla, la que posterior al del pesaje, transporta los áridos a una tolva mezcladora.

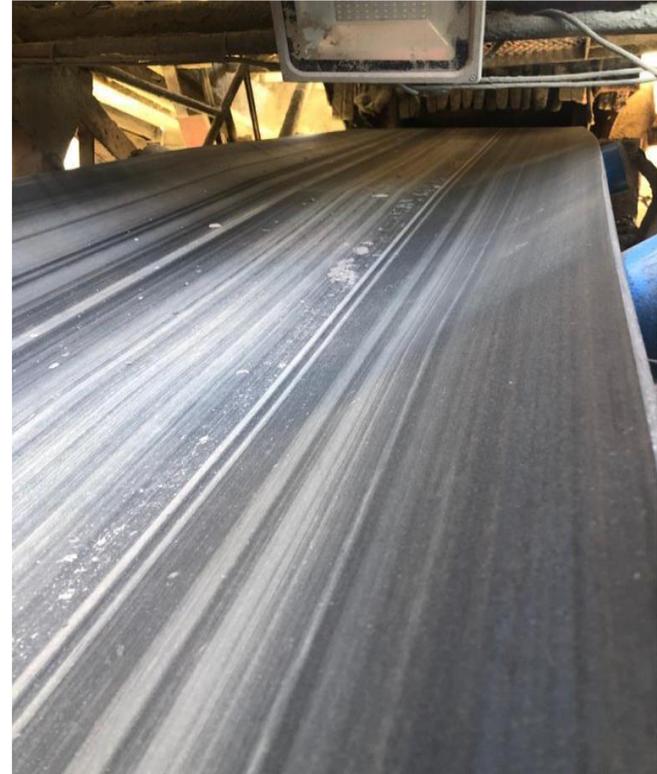
**Fotografía 8.**

**Descripción Medio de Prueba:** Cinta transportadora de áridos de Planta Placilla, la que posterior al del pesaje, transporta los áridos a una tolva mezcladora.

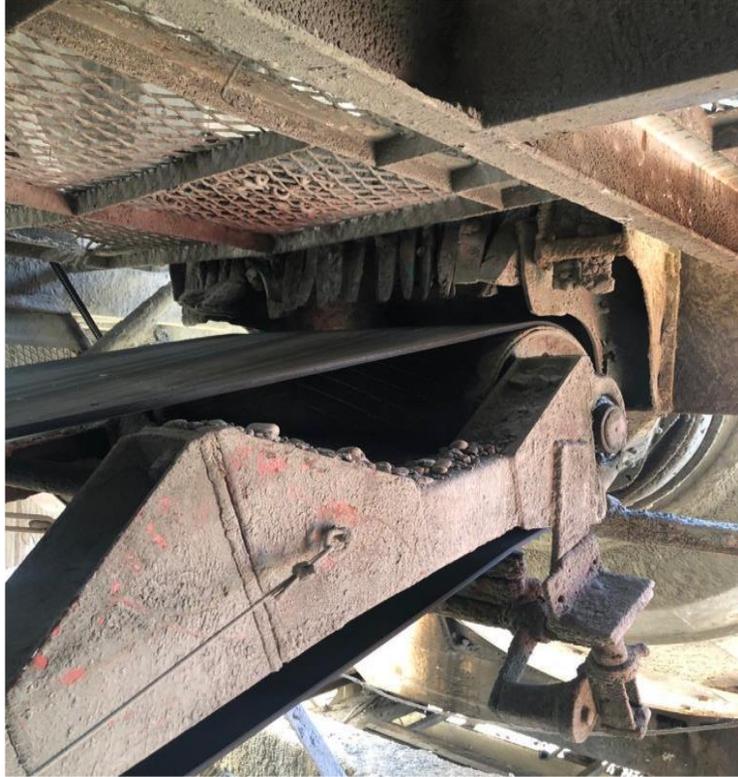
**Fotografía 9.**

**Descripción Medio de Prueba:** Cinta transportadora de áridos de Planta Placilla, la cual, luego del pesaje de estos, los transporta a una tolva mezcladora, cuyo objeto será permitir el carguío en forma rápida, segura y con un mínimo de pérdidas por levantamiento de polvos.

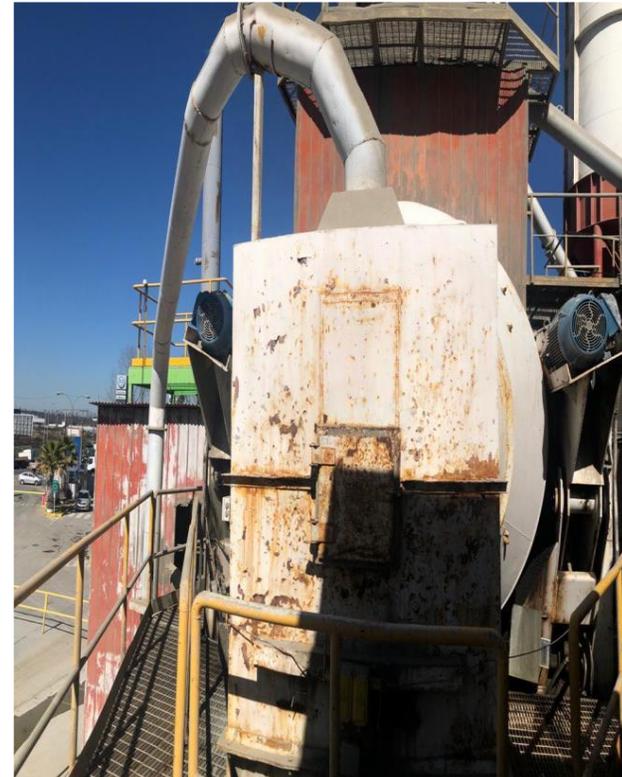
**Fotografía 10.**

<b>Número de Hecho Constatado: 5</b>	
<b>Documentos Revisados</b>	ID 01
<b>RCA N° 25/1998</b> <b>DIA 2.2.3 Etapa Operación</b> <b>b) Proceso de Producción</b> <i>b.5) Luego del pesaje, los áridos serán descargados por gravedad a una cinta transportadora, la que a su vez vaciará los materiales en una tolva cuyo objeto será permitir el ingreso de los materiales al camión Mixer en forma rápida, segura y con un mínimo de pérdidas por levantamiento de polvos durante el carguío. Esta estructura final, contará con cortinas que generarán la aislación mencionada.</i>	
<b>Hecho(s) constatado(s):</b> Respecto al transporte y movimiento interno de los áridos, mediante la Resolución Exenta N° 93 SMA VALPO de fecha 13 de agosto de 2020 (ANEXO 1), esta SMA hizo un requerimiento de información al Titular, solicitando documentación y registros que acrediten el cumplimiento de lo comprometido en esta materia. En respuesta a este requerimiento, el Titular mediante Carta s/n° con fecha 28 de agosto de 2020, remitió a esta Superintendencia los antecedentes solicitados, acompañando el documento explicativo de las unidades que componen Proyecto RCA 25/1998". (ANEXO 2) Titular acredita efectivamente que durante la etapa de operación de Planta Placilla, luego del pesaje, los áridos se descargan por gravedad a una cinta transportadora, la que se encuentra encapsulada para disminuir las emisiones de polvo durante su funcionamiento (Fotografías 7 y 8), para posteriormente realizar el vaciado de los materiales en una tolva mezcladora (Fotografía 9), la que se encuentra conectada a un colector de polvo (Fotografía 10). Lo anterior se demuestra mediante las fotografías adjuntas como medio de verificación.

**Descripción Medio de Prueba:** Tolva mezcladora, la cual adicionalmente se encuentra conectada a un colector de polvo, con el objetivo de minimizar pérdidas por levantamiento de polvos durante el carguío.

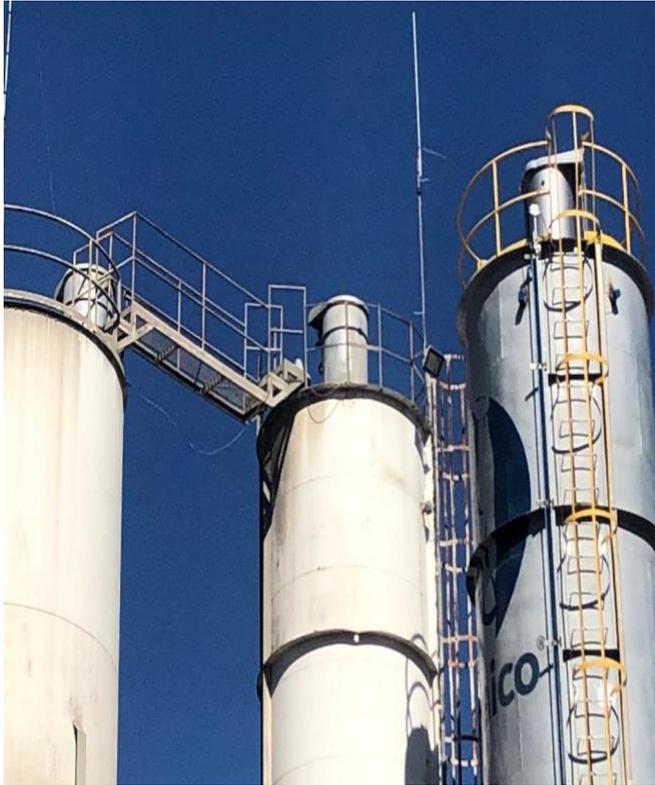
Fotografía 11.

<b>Número de Hecho Constatado: 6</b>	
<b>Documentos Revisados</b>	ID 01
<p><b>RCA N° 25/1998</b>  <b>DIA 2.2.3 Etapa Operación</b>  <b>b) Proceso de Producción</b>  <i>b.6) El cemento se descargará por gravedad desde los silos, hasta la báscula correspondiente. Esta estructura contará con un filtro en su parte superior de modo de minimizar la generación de emisiones atmosféricas en forma de polvo de cemento durante su carguío.</i></p>	
<p><b>Hecho(s) constatado(s):</b></p> <p>Respecto al manejo de los áridos y al control de emisiones, mediante la Resolución Exenta N° 93 SMA VALPO de fecha 13 de agosto de 2020 (ANEXO 1), esta SMA hizo un requerimiento de información al Titular, solicitando documentación y registros que acrediten el cumplimiento de lo comprometido en esta materia.</p> <p>En respuesta a este requerimiento, el Titular mediante Carta s/n° con fecha 28 de agosto de 2020, remitió a esta Superintendencia los antecedentes solicitados, acompañando el documento explicativo de las unidades que componen Proyecto RCA 25/1998". (ANEXO 2)</p> <p>Durante la operación, el cemento se descarga por gravedad desde los silos hasta la báscula correspondiente, contando con un filtro en su parte superior con el fin de minimizar la generación de emisiones atmosféricas en forma de polvo del cemento durante su carguío. En particular, el filtro implementado corresponde a un filtro WAM o Silotop, los cuales utilizan el sistema de limpieza de aire comprimido. El filtro WAM se encuentra ubicado en la parte superior del silo de almacenamiento (Fotografía 11). Se remitió además anexo con las especificaciones técnicas de los filtros WAM (ANEXO 2-A3).</p> <p>Lo anterior se demuestra mediante las fotografías adjuntas como medio de verificación.</p>

Descripción Medio de Prueba: Se observan los filtros WAM instalados en la parte superior de cada silo de cemento.

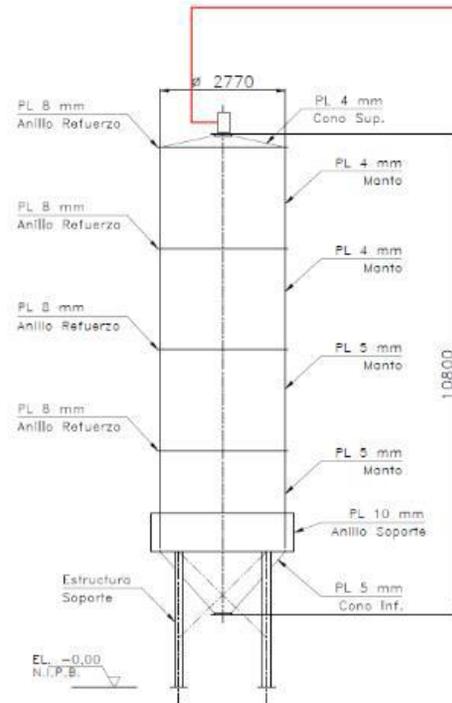
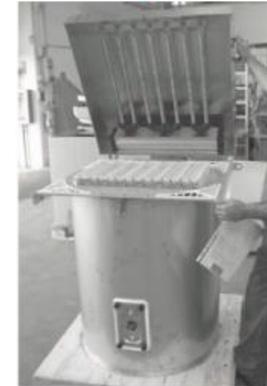
Fotografía 12.

Descripción Medio de Prueba: En la imagen referencial se puede observar donde van implementados los filtros WAM, correspondiente a la parte superior de los silos de cemento.

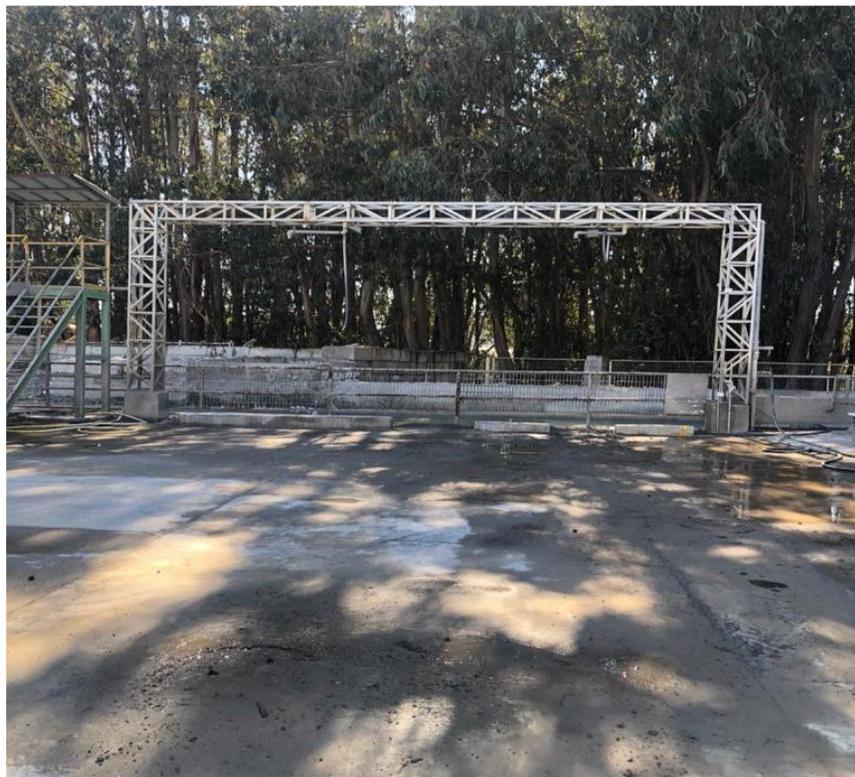
**Fotografía 13.**

**Descripción Medio de Prueba:** Sector de la zona de lavado, cuenta con dos pilones de agua para lavado

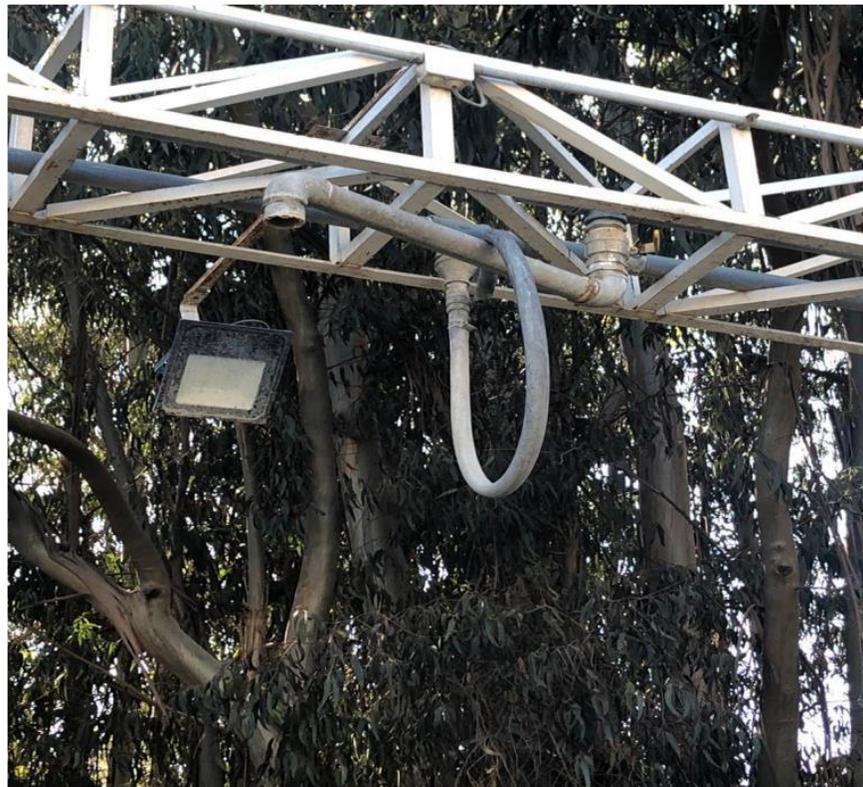
**Fotografía 14.**

**Descripción Medio de Prueba:** Uno de los pilones de agua para lavado ubicado en el sector de zona de lavado de Planta Placilla.

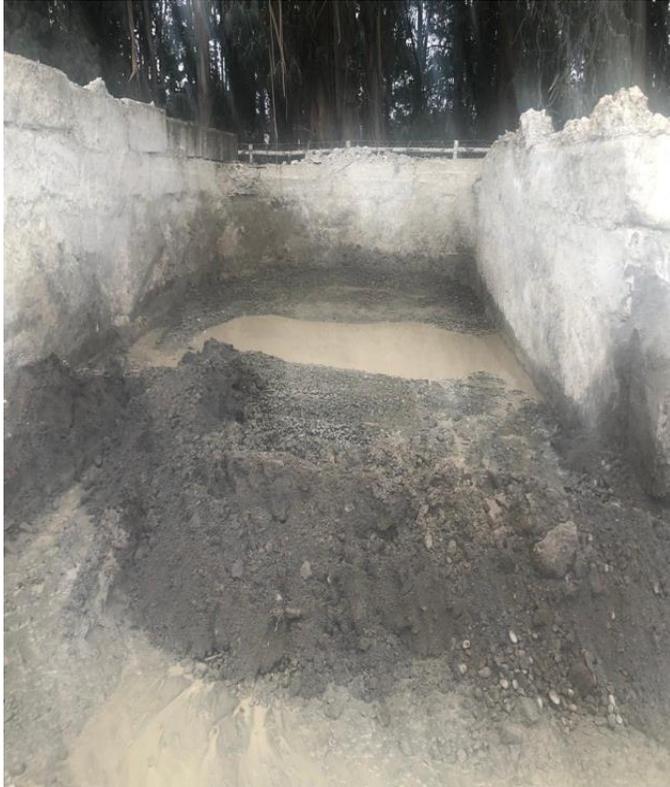
**Fotografía 15.**

**Descripción Medio de Prueba:** Sector de acopio de lodos provenientes de las piscinas de decantación.

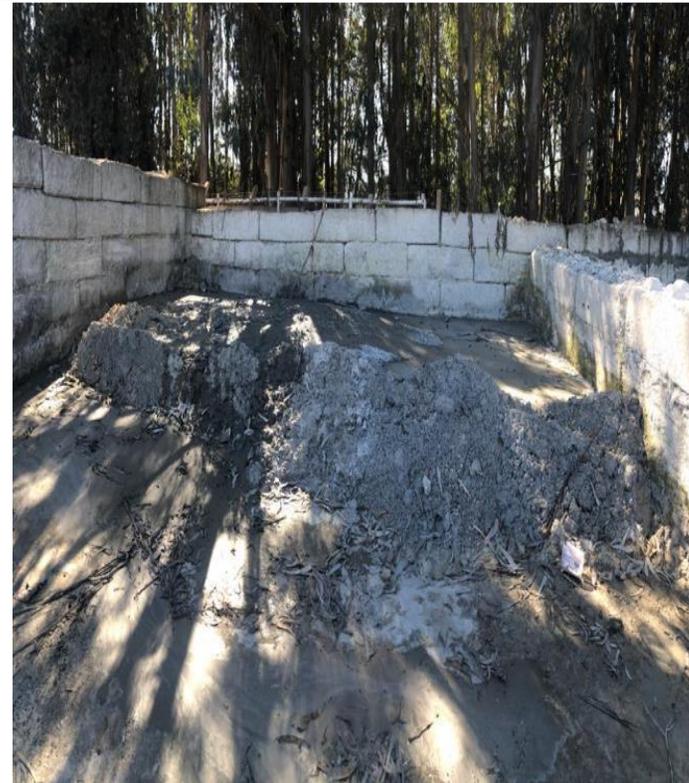
**Fotografía 16.**

**Descripción Medio de Prueba:** Sector de acopio de lodos provenientes de las piscinas de decantación. Estos lodos una vez secados, son transportados a un sitio de disposición final debidamente autorizado.

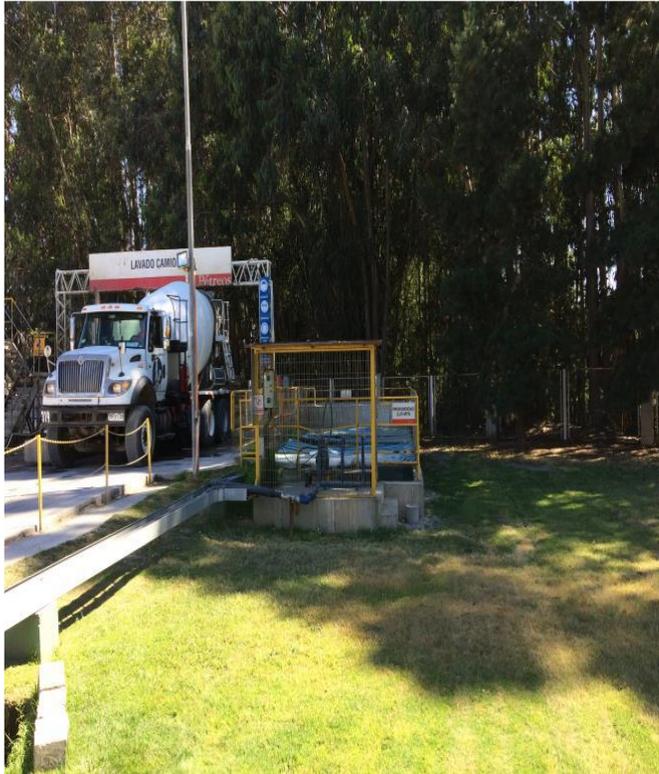
**Fotografía 17.**

**Descripción Medio de Prueba:** Sector donde se encuentran ubicados los estanques australianos. Adicionalmente, se puede observar el sistema de recirculación de agua, el cual proviene desde el sistema de piscinas de decantación hasta los estanques de agua

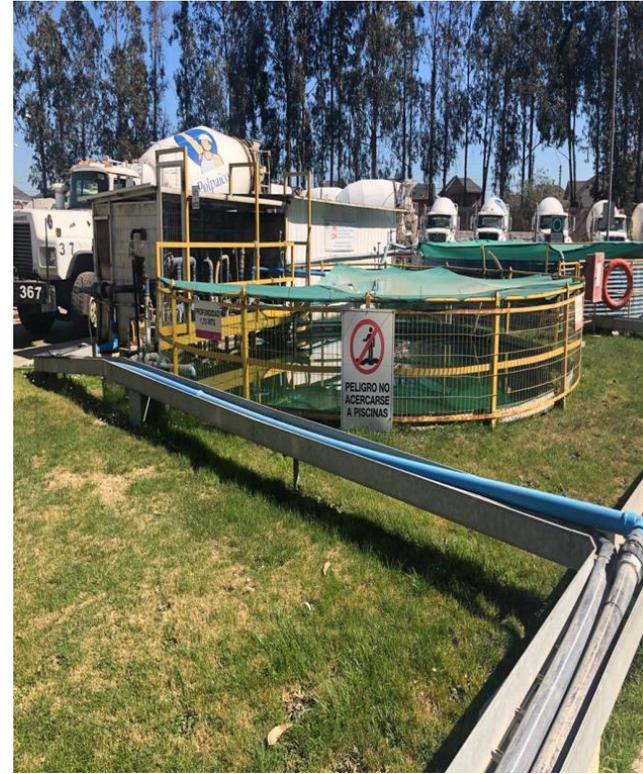
**Fotografía 18.**

**Descripción Medio de Prueba:** Sector donde se encuentran ubicados los estanques australianos. Adicionalmente, se puede observar el sistema de recirculación de agua, el cual proviene desde el sistema de piscinas de decantación hasta los estanques de agua.

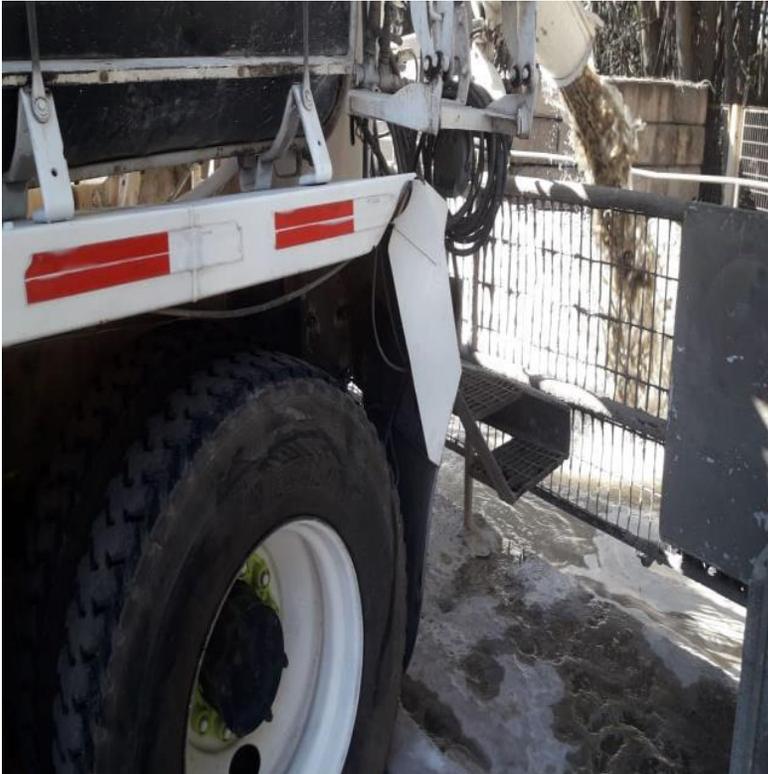
**Fotografía 19.**

**Descripción Medio de Prueba:** Proceso de lavado de betonera del camión, previo a iniciar un nuevo ciclo de carga. El agua se introduce a la betonera mediante duchas, ubicadas en la zona de lavado.

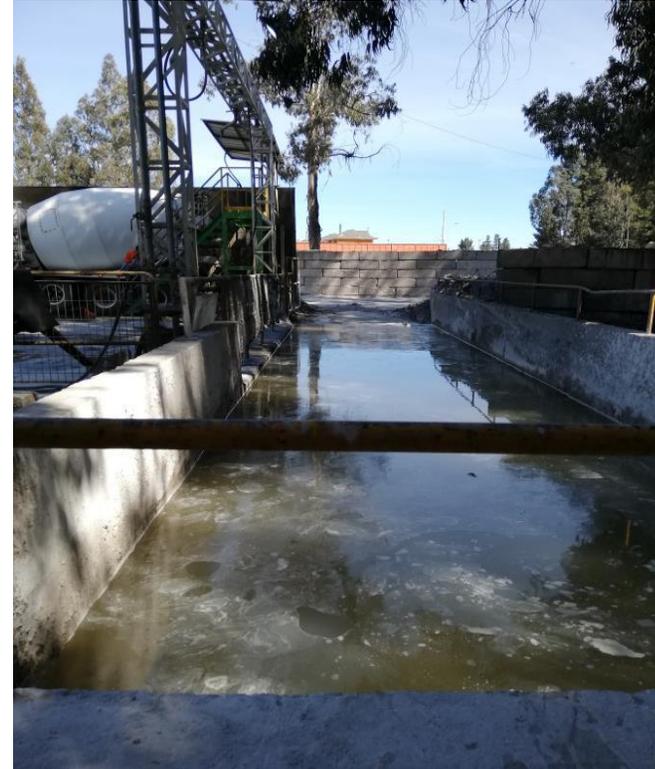
**Fotografía 20.**

<b>Número de Hecho Constatado: 8</b>	
<b>Documentos Revisados</b>	ID 01
<p><b>RCA N° 25/1998</b>  <b>DIA 2.2.3 Etapa Operación</b>  <b>b) Proceso de Producción</b>  <i>b.10) Una vez que el camión descargue el hormigón en la obra, volverá a la planta realizando un nuevo ciclo de carga. Sin embargo, antes de iniciar dicho ciclo, la betonera será lavada. En la zona de lavado el agua se introducirá a la betonera mediante duchas. El agua y los residuos generados en la zona de lavado serán dispuestos en una cámara decantadora donde sedimentarán los sólidos gruesos. El agua y finos, serán enviados a tres piscinas dispuestas en serie, unidas entre sí mediante canaletas de decantación. En esta piscina decantarán los finos.</i></p>	
<p><b>Hecho(s) constatado(s):</b></p> <p>Respecto al manejo de las aguas y residuos de lavados, mediante la Resolución Exenta N° 93 SMA VALPO de fecha 13 de agosto de 2020 (ANEXO 1), esta SMA hizo un requerimiento de información al Titular, solicitando documentación y registros que acrediten el cumplimiento de lo comprometido en esta materia.</p> <p>En respuesta a este requerimiento, el Titular mediante Carta s/n° con fecha 28 de agosto de 2020, remitió a esta Superintendencia los antecedentes solicitados, acompañando el documento explicativo de las unidades que componen Proyecto RCA 25/1998". (ANEXO 2)</p> <p>Efectivamente, durante la operación con normalidad de Planta Placilla, una vez que el camión descarga el hormigón en la obra y regresa a la planta se inicia un nuevo ciclo de carga, no sin antes realizar el lavado de la betonera en la zona de lavado.</p> <p>El agua y los residuos generados en esta zona de lavado se disponen en una cámara decantadora encargada de sedimentar los sólidos gruesos (Fotografía 19). Posteriormente, el agua y los finos serán enviados a tres piscinas dispuestas en serie, unidas entre sí mediante canaletas de decantación, donde ocurre la decantación de finos (Fotografía 20).</p> <p>Lo anterior se demuestra mediante las fotografías adjuntas como medio de verificación.</p>

**Descripción Medio de Prueba:** Sector donde se encuentra instalado el sistema de piscinas de decantación, correspondiente a la primera cámara decantadora, donde sedimentan sólidos gruesos. Posteriormente, el agua y finos son enviados a tres piscinas dispuestas en serie, unidas entre sí mediante canaletas de decantación, en las cuales decantan los finos.

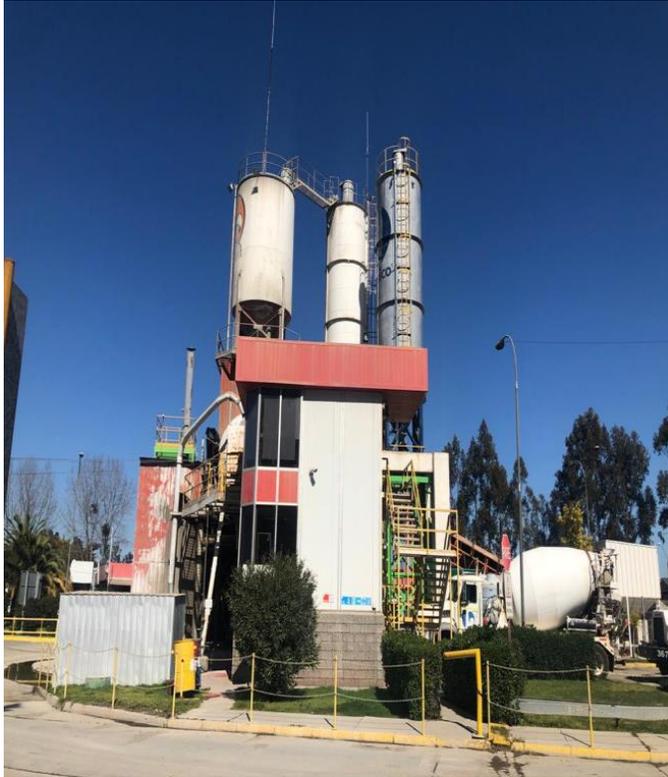
**Fotografía 21.**

**Descripción Medio de Prueba:** Sector de silos de cemento, donde se ubican los 3 silos actuales, correspondientes a 1 silo de 70 Ton, y 2 silos de 75 Ton.

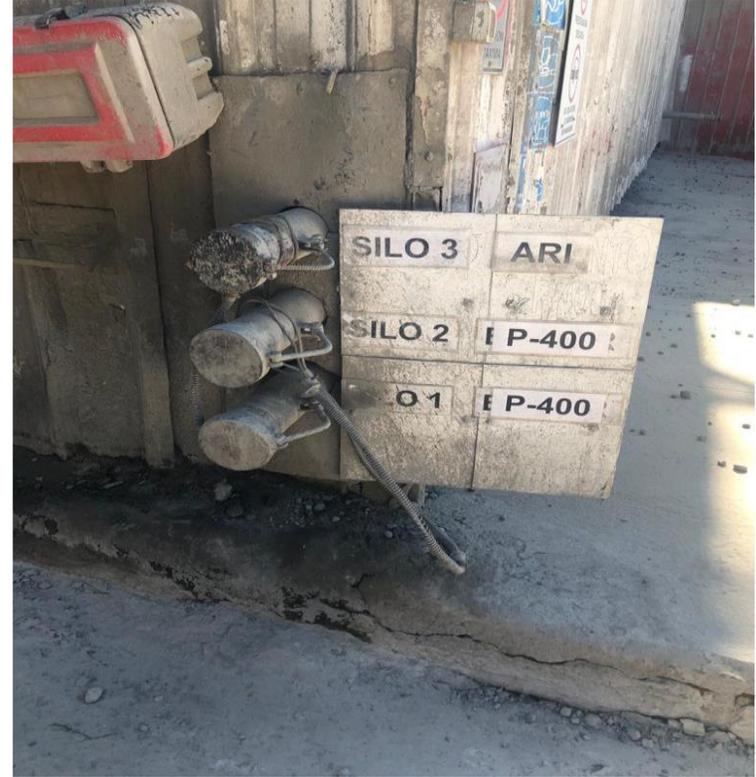
**Fotografía 22.**

Número de Hecho Constatado: 9	
Documentos Revisados	ID 01
<b>RCA N° 25/1998</b> <b>DIA 2.2.3 Etapa Operación</b> <b>c) Almacenaje de Materiales</b> <i>Para el almacenamiento de las materias primas se contempla: 2 silos metálicos para el almacenamiento de cemento, uno para 500 (Ton) y el segundo para 70 (Ton). El cemento será trasvasijado a los silos desde camiones graneleros en forma neumática y a través de cañerías. Ambos silos contarán con filtros que impidan la dispersión de polvo de cemento fugitivo durante las operaciones de carguío de los silos.</i>	
<b>Hecho(s) constatado(s):</b> <p>Respecto al manejo y almacenamiento del cemento, mediante la Resolución Exenta N° 93 SMA VALPO de fecha 13 de agosto de 2020 (ANEXO 1), esta SMA hizo un requerimiento de información al Titular, solicitando documentación y registros que acrediten el cumplimiento de lo comprometido en esta materia.</p> <p>En respuesta a este requerimiento, el Titular mediante Carta s/n° con fecha 28 de agosto de 2020, remitió a esta Superintendencia los antecedentes solicitados, acompañando el documento explicativo de las unidades que componen Proyecto RCA 25/1998". (ANEXO 2)</p> <p>De acuerdo a lo informado por el Titular, la capacidad de almacenamiento de cemento fue modificado, reemplazando el silo de cemento de 500 Ton por 2 silos de 75 Ton cada uno y manteniendo el silo para 70 Ton.</p> <p>Es decir que la capacidad total de almacenamiento de cemento de Planta Placilla se modificó, reduciendo su total desde 570 Ton a 220 Ton, considerando en la actualidad 3 silos de cemento, uno de 70 Ton y 2 silos de 75 Ton c/u (Fotografía 21). Esto equivale a una reducción del 61 % respecto a lo proyectado.</p> <p>Cabe señalar que esta modificación no implica un cambio de consideración a lo evaluado en el proyecto original, ya que tal disminución en consecuencia implica un mejor manejo del cemento y potencialmente una menor emisión de material particulado.</p> <p>Respecto al trasvasije este se realiza en forma neumática y a través de cañerías desde los camiones graneleros (Fotografía 22).</p> <p>Lo anterior se demuestra mediante las fotografías adjuntas como medio de verificación.</p>

**Descripción Medio de Prueba:** Sector de carga de cemento desde camión granelero. El cemento es trasvasiado a los silos desde camiones graneleros en forma neumática y a través de cañerías.
