INFORME TÉCNICO DE FISCALIZACIÓN AMBIENTAL

OFINAS DE BODEGAS BAYER S.A. LINARES

DFZ-2020-1372-VII-RCA

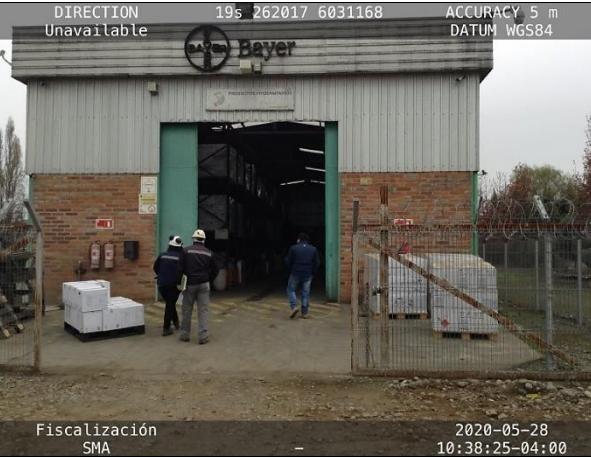
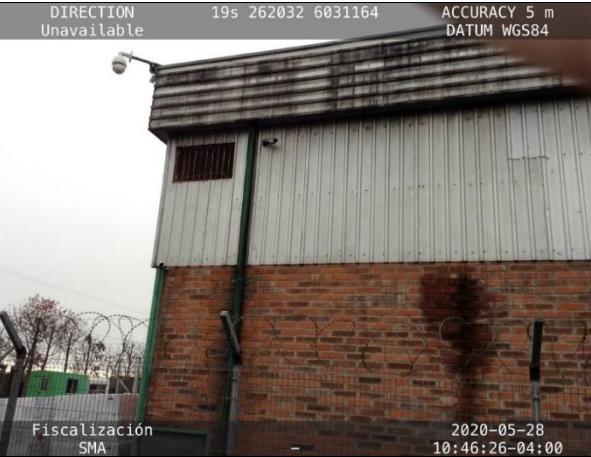
<p>Fiscalización SMA 2020-05-28 10:46:26-04:00</p>	
Fotografía 1. Fecha: 28-05-2020		Fotografía 2. Fecha: 28-05-2020	
Descripción Medio de Prueba: Vista frontal de la bodega de productos. Se puede observar la estructura de ladrillos de la zona basal y la zona superior con cierre de planchas de zinc.		Descripción Medio de Prueba: Vista lateral de la bodega de productos. Se pude apreciar el cierre perimetral.	
<p>DIRECTION 19s 262033 6031164 ACCURACY 5 m Unavailable DATUM WGS84</p>

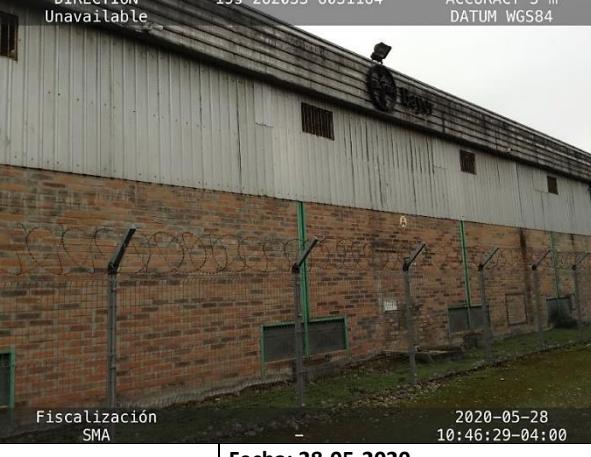
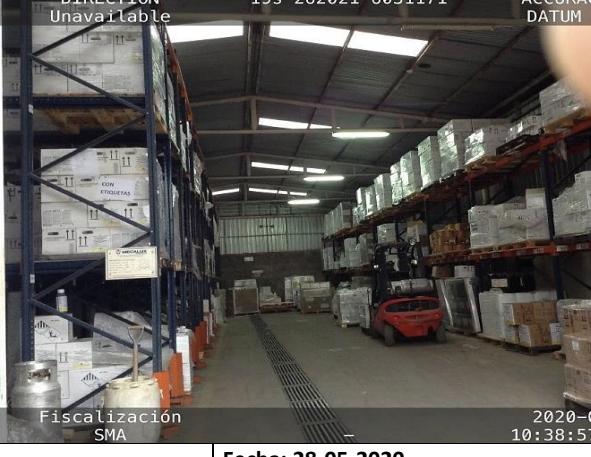
<p>Fiscalización SMA 2020-05-28 10:38:57</p>	
Fotografía 3. Fecha: 28-05-2020		Fotografía 4. Fecha: 28-05-2020

Descripción Medio de Prueba: Vista lateral de la bodega de productos. Se pude apreciar el cierre perimetral en toda la extensión de la edificación.		Descripción Medio de Prueba: Vista interior de la bodega de productos. Se puede observar que el piso corresponde a una base o radier de cemento, que cuenta con una canaleta central implementada para la contención y evacuación de derrames.

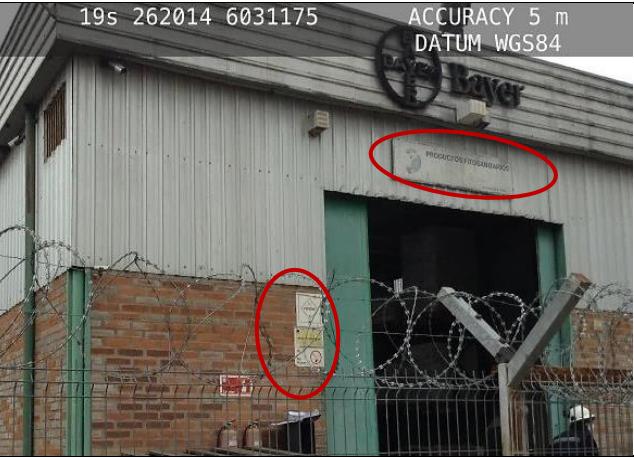
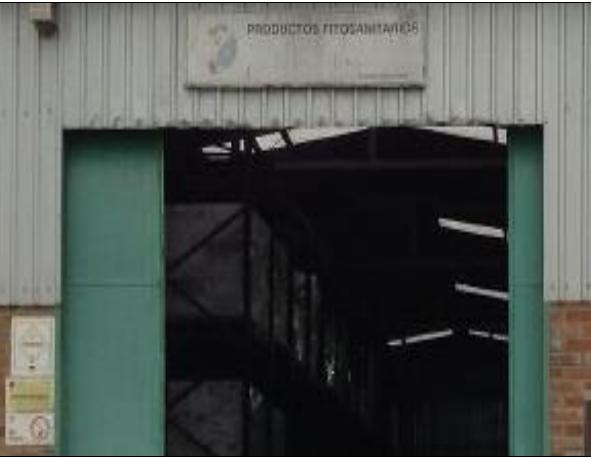
Fotografía 5. Descripción Medio de Prueba: Vista del sector de ingreso a la bodega de sustancias. Se pueden apreciar los letreros en el ingreso.	Fecha: 28-05-2020	Fotografía 6. Descripción Medio de Prueba: Vista en primer plano del ingreso a la bodega. Se puede apreciar el letrero superior que reza "Productos Fitosanitarios" y los letreros a la izquierda del ingreso que señalan: veneno, acceso restringido y no fumar.	Fecha: 28-05-2020

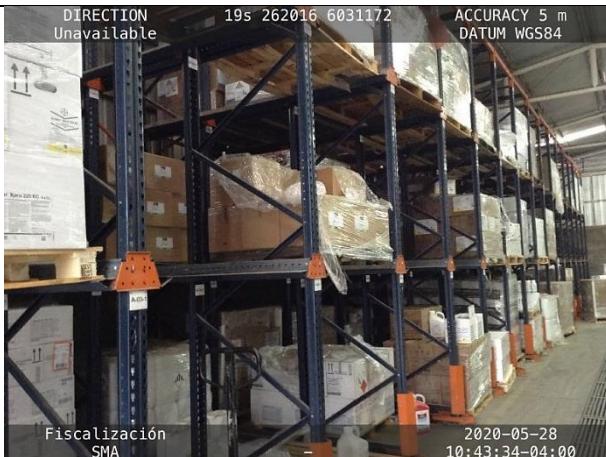
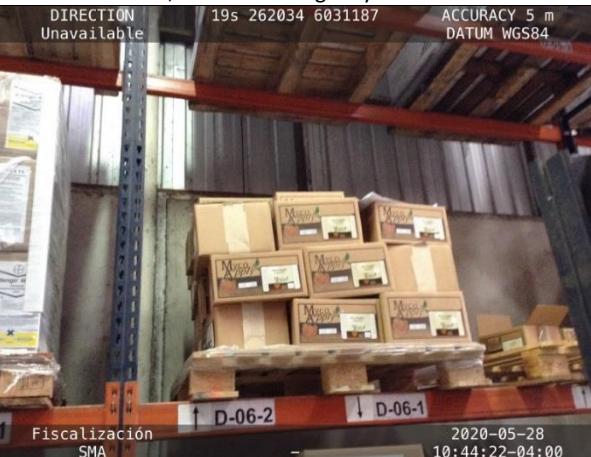
Fotografía 7. Descripción Medio de Prueba: Vista general de los productos dispuestos en la bodega de productos, correspondiente a un sistema de estante en base a estructura metálica de tipo mecano.	Fecha: 28-05-2020	Fotografía 8. Descripción Medio de Prueba: Fotografía de algunos productos dispuestos en cajas dentro de la bodega de productos.	Fecha: 28-05-2020

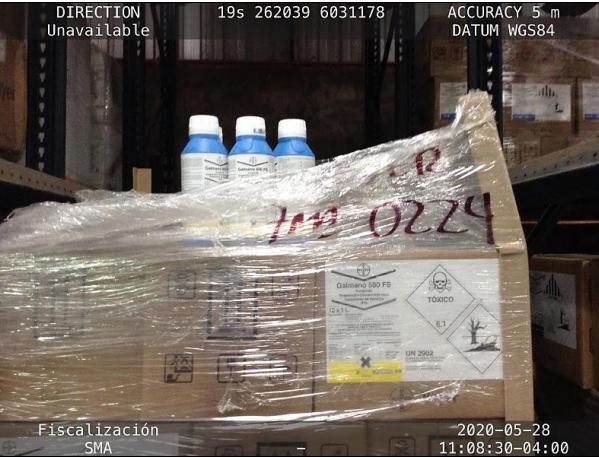
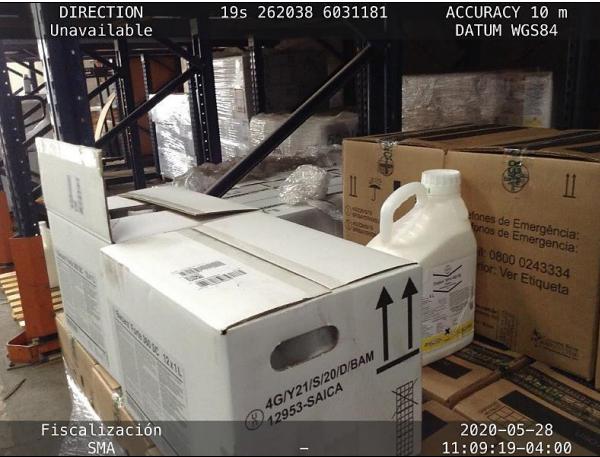
<p>19s 262038 6031181</p> <p>ACCURACY 10 m DATUM WGS84</p> <p>Fiscalización SMA</p> <p>2020-05-28 11:09:19-04:00</p>	
Fotografía 9.	Fecha: 28-05-2020	Fotografía 10.	Fecha: 28-05-2020
Descripción Medio de Prueba: Fotografía de algunos de los productos dispuestos en la bodega de productos, en cajas y en envases individuales (formato comercial).		Descripción Medio de Prueba: Fotografía de algunos de los productos dispuestos en la bodega de productos, en cajas y en bidones individuales (formato comercial).	
<p>DIRECTION Unavailable</p>

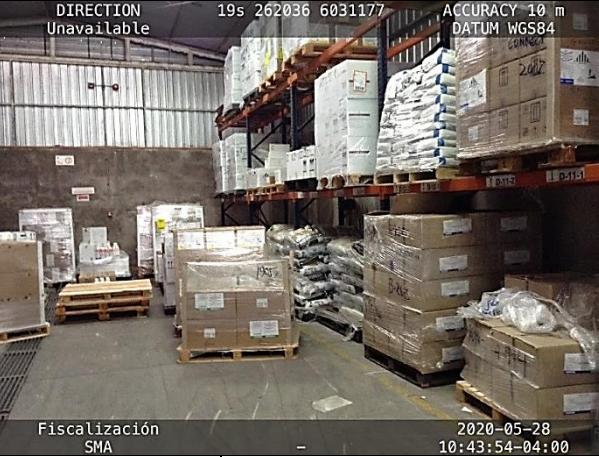
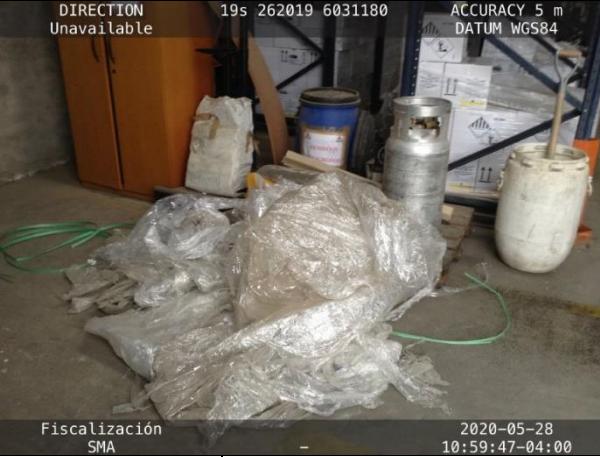
- En la bodega se mantienen los productos y sustancias (agroquímicos) dispuestos a ambos lados del edificio, en estructuras metálicas de tipo mecano, donde se disponen pallets con los productos para su almacenaje, ordenados en bloque, desde el piso hasta una altura de aproximadamente 4 metros, principalmente en sus cajas de embalaje, sacos y pack de productos plastificados en lote, aunque algunos productos están fuera de sus cajas, en su formato comercial en envases plásticos (Fotografías 7 a 10). El sector central de la bodega es utilizado como pasillo, observándose un montacarga estacionado y diversos elementos dispuestos en el suelo, tales como pallet, plásticos, cajas de plumavit, productos y otros. En el pasillo no se observa demarcación de tránsito de peatones (Fotografías 11 a 14).

Fotografía 11.	Fecha: 28-05-2020	Fotografía 12.	Fecha: 28-05-2020
Descripción Medio de Prueba: Vista del interior de la bodega de productos donde se puede observar la disposición de pallets vacíos y con productos en el pasillo.		Descripción Medio de Prueba: Fotografía del sector de plásticos y otros elementos dispuestos en el pasillo, en el sector de ingreso a la bodega de productos.

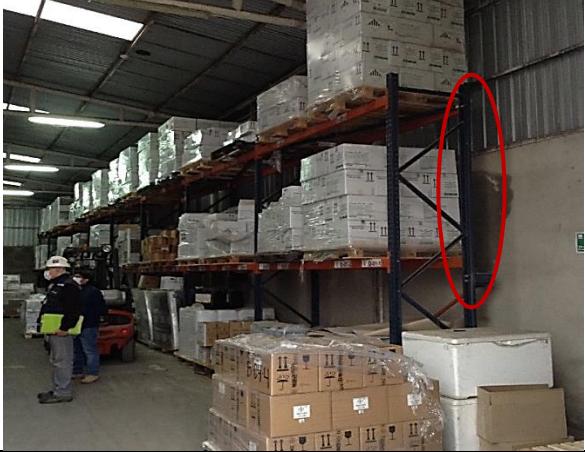
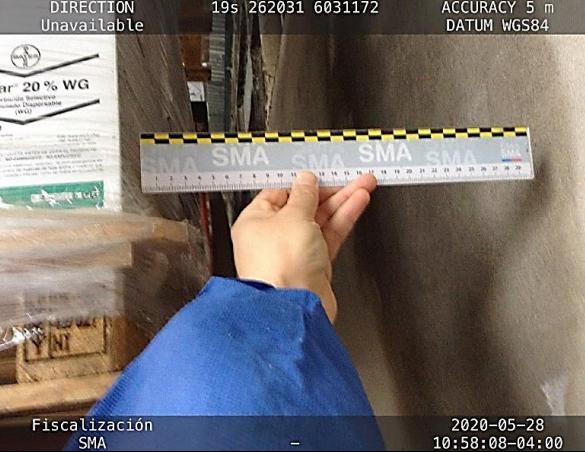
- La distancia entre los productos y los muros interiores es variable, constatándose distancias de entre 40 y 70 cm aproximadamente (Fotografías 17 y 18).

DIRECTION Unavailable 19s 262031 6031172 ACCURACY 5 m DATUM WGS84 2020-05-28 10:58:08-04:00 Fiscalización SMA
Fotografía 13. Fecha: 28-05-2020	Descripción Medio de Prueba: Fotografía donde se puede apreciar la cercanía de los productos que se mantienen en bodega, respecto de la cara interna del muro de la bodega.	Fotografía 14. Fecha: 28-05-2020	Descripción Medio de Prueba: Fotografía de los productos acopiados y la distancia a la que se mantienen los productos respecto de la cara interna del muro de la bodega, que variaba entre 40 y 70 cm.

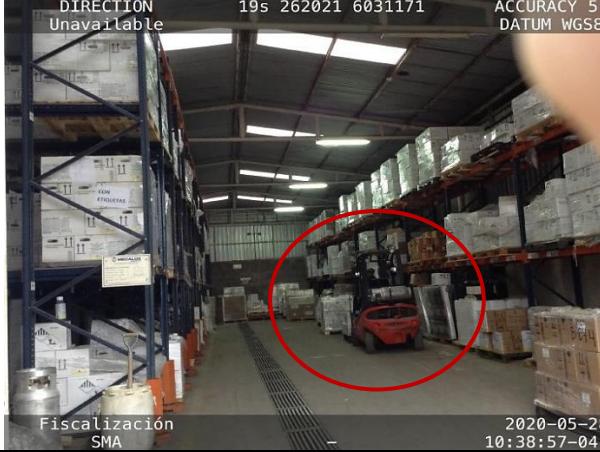
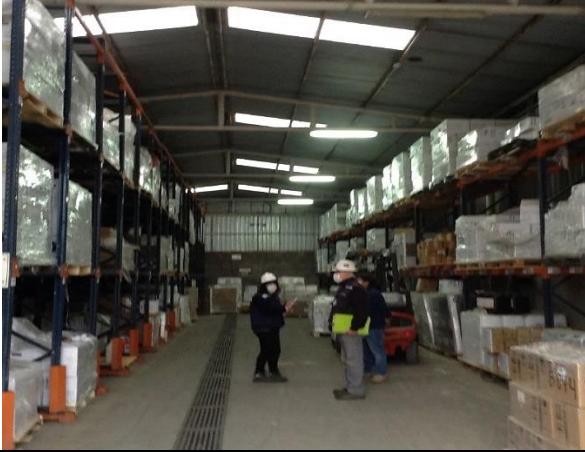
- Cabe hacer presente que los productos almacenados no presentan un orden ni señalización según sus características químicas, de acuerdo lo establecido en NCh 2190 Of. 93. Los productos sólo presentan un código interno de identificación, dispuestos en la estructura bajo los pallets de almacenamiento (Fotografías 15 y 16).

Fotografía 15. Fecha: 28-05-2020	Descripción Medio de Prueba: Presencia de un montacarga detenido y sin conductor en el costado en pasillo de la bodega de productos al momento de la inspección.	Fotografía 16. Fecha: 28-05-2020	Descripción Medio de Prueba: Vista del pasillo central de la bodega de productos. Se puede observar que no cuenta con demarcación para el tránsito de peatones.

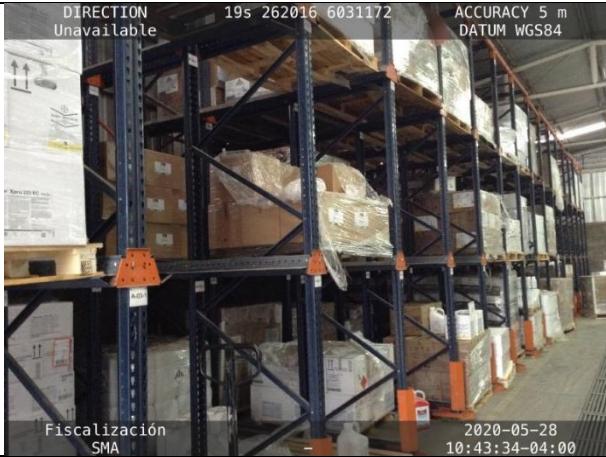
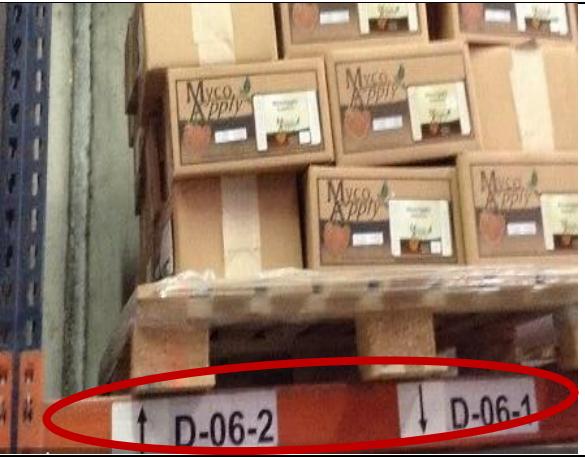
Fotografía 17. Fecha: 28-05-2020		Fotografía 18. Fecha: 28-05-2020	
Descripción Medio de Prueba: Vista general de los productos en la bodega de productos. Se puede observar que no cuentan con ninguna señalética indicativa de la clase de producto según lo establecido en la norma NCh 2190 Of. 93.		Descripción Medio de Prueba: Vista en primer plano de la rotulación mediante código interno de identificación de los productos.

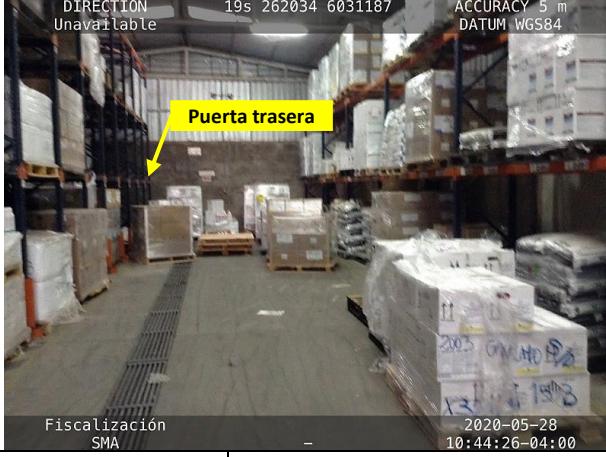
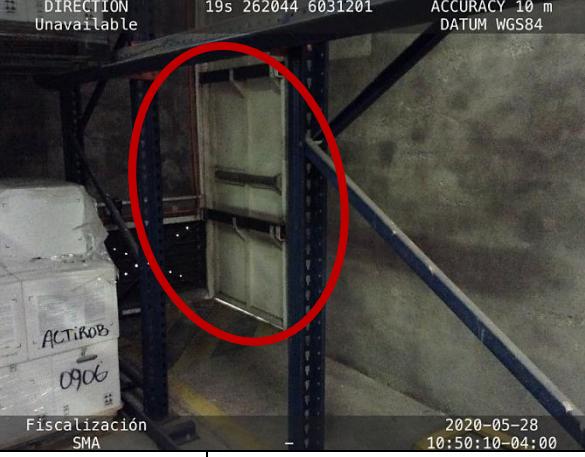
- Al momento de la inspección, la puerta trasera se encontraba cerrada (bloqueada), presentando, además, materiales de embalaje y productos acumulados lo que dificultaba el acceso a dicha salida (Fotografías 19 y 20).

Fotografía 19. Fecha: 28-05-2020		Fotografía 20. Fecha: 28-05-2020	
Descripción Medio de Prueba: Vista general de la bodega de productos. Se indica el sector donde se ubica la puerta trasera. Se puede observar la disposición de material en el pasillo que dificulta el acceso expedito a ésta en caso de emergencia.		Descripción Medio de Prueba: Fotografía de la puerta trasera de la bodega de productos. Al momento de la inspección, esta se encontraba cerrada con seguro.

"La bodega posee las vías de ingreso y de evacuación libres de obstáculos para que el tránsito del funcionario sea seguro. Así mismo, las vías de evacuación se encuentran despejadas para que en caso de que ocurra una potencial emergencia, la salida del funcionario sea expedita".

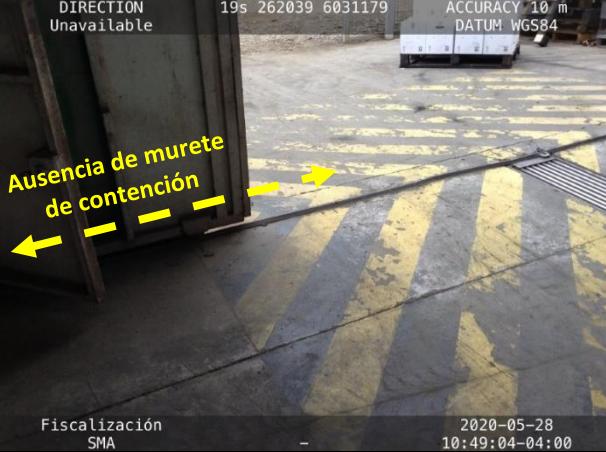
- Respecto de Riles, el Sr. De la Paz indica que no se generan, pues toda la limpieza de pisos se realiza en seco. Es menester señalar que la bodega no cuenta con murete de contención de derrames (Fotografía 21). La bodega cuenta con una canaleta con un sistema de rejillas (sumidero) para la contención de posibles derrames (Fotografías 20), que evacúa hacia una cámara ubicada al exterior de la bodega. Dicha cámara implementada para contención de derrames, se encontraba sellada con una cubierta metálica al momento de la inspección (Fotografía 22).

<p>Fotografía 21. Fecha: 28-05-2020</p> <p>Descripción Medio de Prueba: Fotografía del sector de ingreso a la bodega de productos. Se puede apreciar que no existe murete de contención de derrames.</p>

"Se informa a la autoridad, que nuestra bodega no considera murete perimetral, pero si cuenta con perímetro interno de material sólido, sistema de sellado y un sistema de control de derrames, los cuales pasamos a describir a continuación:

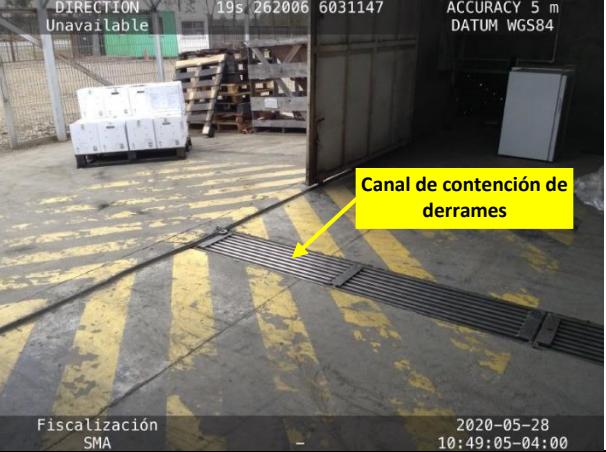
<p>Fotografía 22. Fecha: 28-05-2020</p> <p>Descripción Medio de Prueba: Fotografía de la canaleta central para contención de derrames. Esta obra evacúa a cámara de acumulación ubicada al exterior de la bodega (Fotografía 33)</p>

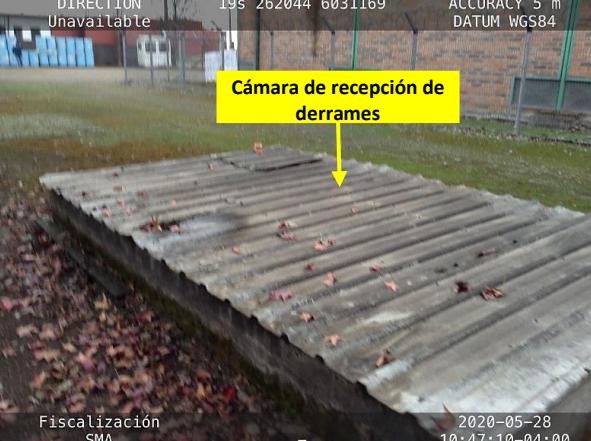
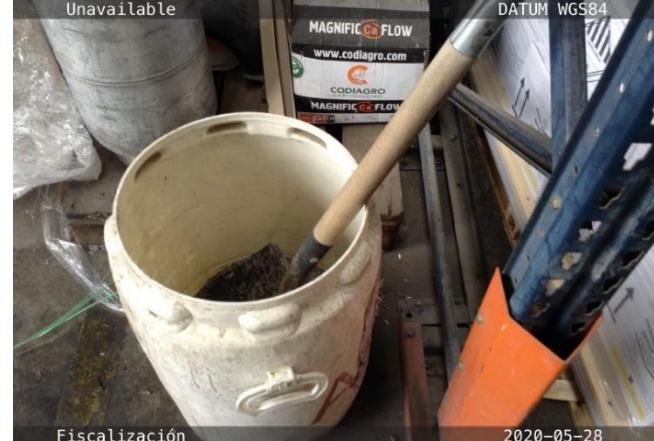
<p>Fiscalización SMA</p> <p>2020-05-28 11:09:42-04:00</p>
Fotografía 33.	Fecha: 28-05-2020
Descripción Medio de Prueba: Fotografía de la cámara para acumulación de líquidos provenientes del canal de contención de derrames, ubicada el exterior de la bodega de productos	Descripción Medio de Prueba: Fotografía de la cámara para acumulación de líquidos provenientes del canal de contención de derrames, ubicada el exterior de la bodega de productos

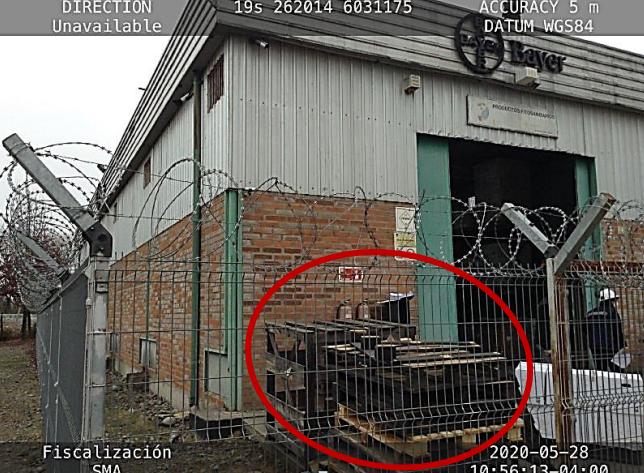
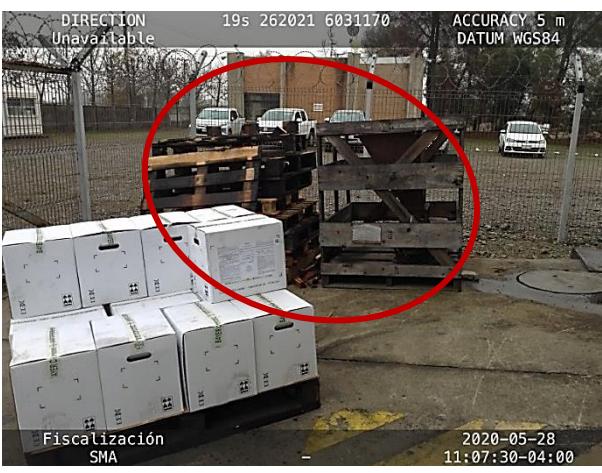
<p>DIRECTION Unavailable</p> <p>19s 262021 6031170</p> <p>ACCURACY 5 m DATUM WGS84</p> <p>Fiscalización SMA</p> <p>2020-05-28 11:07:30-04:00</p>
<p>Fotografía 35. Fecha: 28-05-2020</p> <p>Descripción Medio de Prueba: Fotografía de pallets acumulados en el sector exterior de la bodega, dentro del cierre perimetral.</p>	<p>Fotografía 36. Fecha:</p> <p>Descripción Medio de Prueba: Fotografía de pallets acumulados en el sector exterior de la bodega, dentro del cierre perimetral.</p>

En base a estos antecedentes, y considerando que los tambores fueron retirados por el titular, conforme lo constata la Seremi de Salud de la Región del Maule, se establece como subsanado el hallazgo.

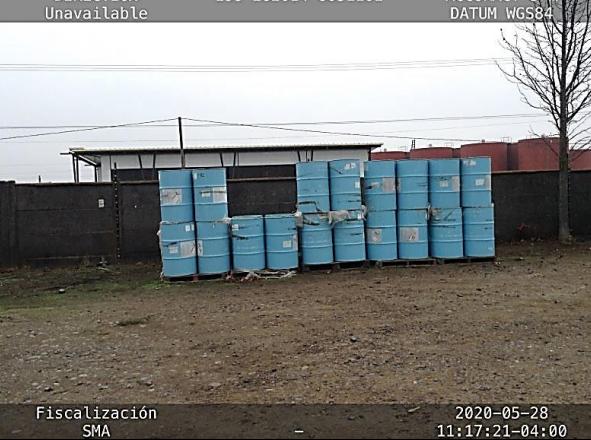
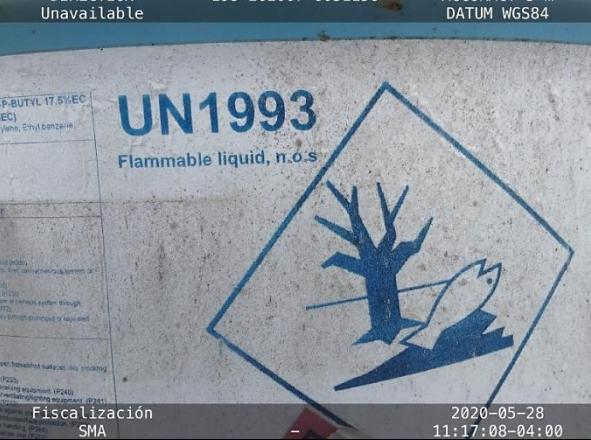
Fiscalización SMA		2020-05-28 11:17:21-04:00	2020-05-28 11:17:08-04:00
Fotografía 37.	Fecha: 28-05-2020		
Descripción Medio de Prueba: Fotografía de un acopio de contenedores de 200 litros constatados en el patio de la bodega de sustancias.		Descripción Medio de Prueba: Fotografía en primer plano de la etiqueta de los contenedores constatados en el patio de la bodega de residuos, etiquetado como líquido inflamable según código UN (ONU) y pictograma ADR, que indica que su contenido es peligroso para el medio ambiente.

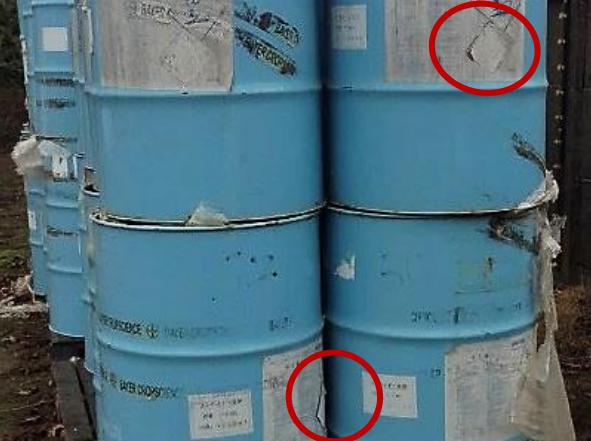
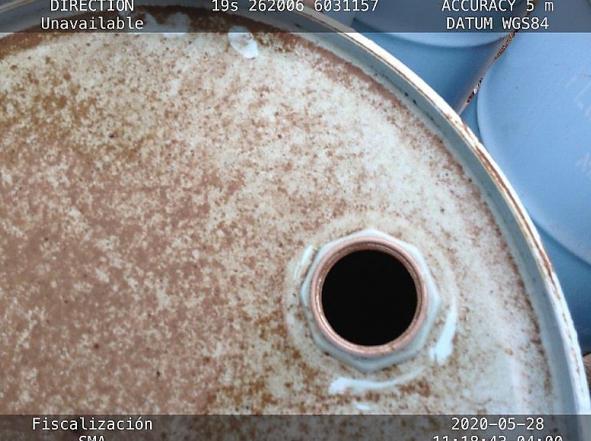
Fotografía 39.	Fecha: 28-05-2020		
Descripción Medio de Prueba: Fotografía de contenedores vacíos constatados en el patio, donde se indican las etiquetas en blanco con forma de rombo, sobrepuertas por sobre el etiquetado original.		Descripción Medio de Prueba: Fotografía en primer plano del chequeo realizado para constatar el interior en uno de los contenedores localizado en el patio de la bodega de productos, evidenciándose que se encontraba vacío y sin contenido.
