INFORME TÉCNICO DE FISCALIZACIÓN AMBIENTAL

Rehabilitación Sistema de Agua Potable Rural de Visviri I Región.

DFZ-2020-203-XV-RCA

DICIEMBRE 2020

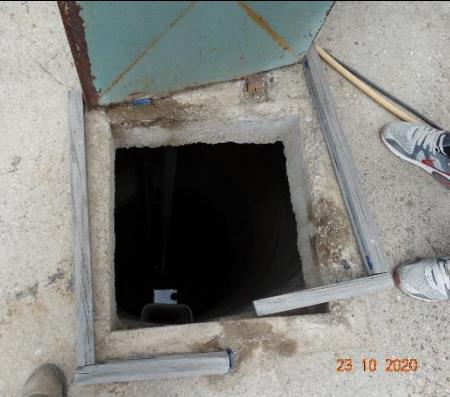
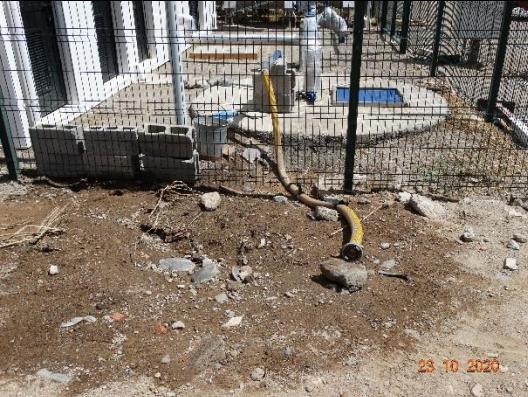
En la inspección realizada el día 23 de octubre del año en curso, se constató la existencia de una captación con impulsión, cámara de observación al interior del perímetro de la unidad fiscalizable (Fotografía 1 y 2). La cámara de observación poseía una tapa azul con marco de madera no adherido al suelo, el cual tenía la bisagra rota y sin candado. Desde el pozo, y por una tubería se observa el acople de una manguera amarilla de unos 5 metros que llega hasta fuera de las rejas del deslinde

de la Unidad Fiscalizable. El sector donde desemboca dicha manguera se ve húmedo, y al consultar a la encargada doña Lidia Flores Flores por esto, aclara que la Municipalidad viene a buscar agua para repartir a las haciendas cercanas.

Fotografía 1.	Fecha: 23/10/20		Fotografía 2	Fecha: 23/10/20					
Coordenadas UTM DATUM WGS84 HUSO	Norte: 8054404 Este: 448789		Coordenadas UTM DATUM WGS84 HUSO	Norte: 8054404 Este: 448789					
Descripción del medio de prueba: Cámara del pozo de captación con agua en su interior, con marco y tapa sueltos.			Descripción del medio de prueba: Manguera amarilla que se observa conectada a la estructura del pozo y sale fuera de la unidad fiscalizable.

- *Cámara de Pozo: esta infraestructura corresponde a una noria para la cual se considera su mejoramiento en una nueva Conservación 2020 que se llevará a cabo en los próximos meses, adicionar que no genera algún efecto ambiental. Como medida preventiva provisoria, el presidente del Comité de APR se comprometió a subsanar el borde de la tapa de la cámara (marco de madera) y adicionar un candado.*
- *Manguera color amarillo: producto que municipio de General Lagos acordó con el presidente del Comité APR cargar agua cruda desde la cámara de la noria al camión aljibe de la municipalidad, se tomó contacto con el presidente del comité para coordinar con Municipio retirar la manguera, e idear una alternativa técnica con la Municipalidad para instalar la manguera y no afectar la estructura de la cámara de la noria.*

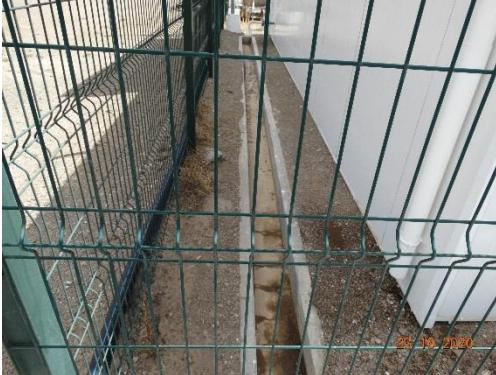
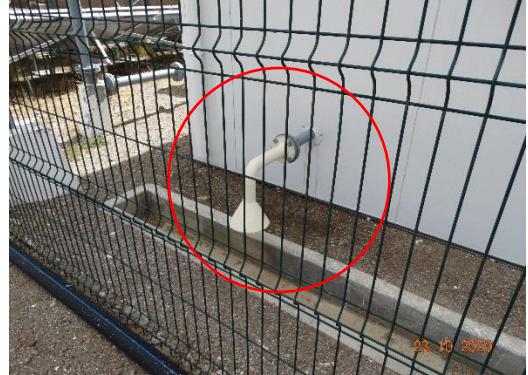
En la inspección realizada el día 23 de octubre del año en curso, se constató la existencia de la acequia revestida en concreto de más o menos unos 10 metros de longitud (fotografía 3 y 4). Desde la sala de bombas y filtros, se apreció una tubería que por sobre ella converge en la acequia, posteriormente, dicha estructura desemboca en una cámara con tapa de hormigón que se encuentra al exterior de la planta. La inspección a dicha cámara, se aprecia que el lado oeste y sur de la misma se encuentra socavado en dirección a al interior de la cámara, y la tapa de hormigón se sostiene por unas vigas de madera y por tierra desnuda (Fotografía 5 y 6). La cámara se aprecia con líquido en su interior.

Fotografía 3.	Fecha: 23/10/20		Fotografía 4.	Fecha: 23/10/20					
Coordenadas UTM DATUM WGS84 HUSO	Norte: 8054404 Este: 448789		Coordenadas UTM DATUM WGS84 HUSO	Norte: 8054404 Este: 448789					
Descripción del medio de prueba: Acequia lateral de mas o menos 10 metros revestida en hormigón.			Descripción del medio de prueba: En el círculo se muestra tubería que desemboca en la acequia lateral

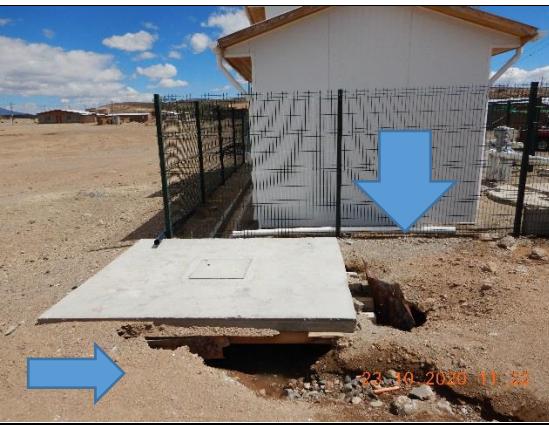
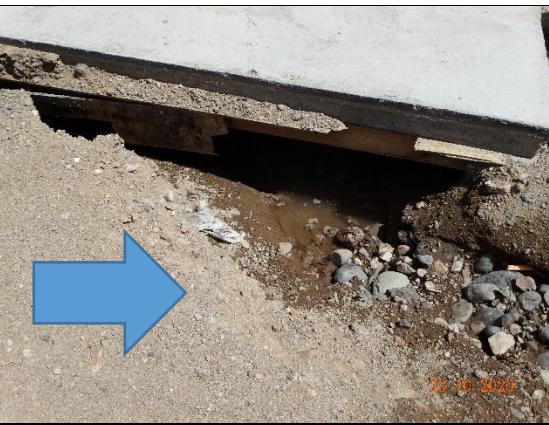
<p>23/10/2020</p>			
Fotografía 5.		Fecha: 23/10/20		Fotografía 6		
Coordenadas UTM DATUM WGS84 HUSO		Norte: 8054404	Este: 448789	Coordenadas UTM DATUM WGS84 HUSO	Norte: 8054404	
Descripción del medio de prueba: Cámara externa donde se aprecia el socavamiento en su estructura			Descripción del medio de prueba: Acercamiento a la cámara donde se aprecia líquido en su interior.

“... En cámara de hormigón se evidencia que su estructura en el lado oeste y sur presenta socavación: Esta situación fue informada a través de Ord DOH AyP N° 705 del 14.09.20. Se considera su mejoramiento en obra de conservación 2020 que se llevará a cabo en los próximos meses...”

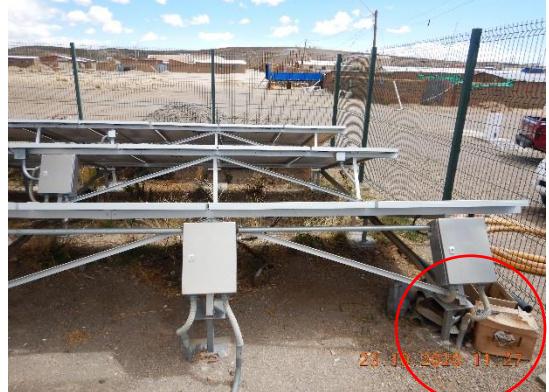
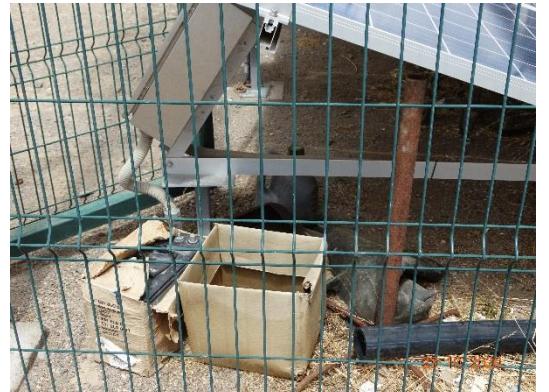
Número de hecho constatado: 1	Estación N°:1
Documentación Revisada:	
ID 1	
ID 2	
Exigencia (s):	
Resolución de Calificación Ambiental N° 0115 del 17 de agosto de 2000 que Califica favorablemente al proyecto Rehabilitación de Servicios de Agua Potable Rural, Visvirí, I Región.	
Considerando 3.4 <i>La construcción de la captación corresponde a una noria de 10 m de profundidad, la habilitación completa utilizando energía solar, contemplando para ello el uso de paneles solares</i>	
Hecho (s):	
Durante la inspección realizada el día 23 de octubre del año en curso, se constató en el sector de los paneles solares, 2 cajas; una con una batería en su interior y la otra con materiales plásticos de desecho, además se observa un envase plástico rotulado como “Mobil 1 5W -30 de 4 litros de color gris, con líquido en su interior y rotulado como “aceite de motor” (fotografía 7 y 8).	
En respuesta a esta observación el titular en Oficio Ordinario DOH N° 855 del 6 de noviembre de 2020, menciona en la letra a)

Fotografía 7		Fecha: 23/10/20		Fotografía 8		
Coordenadas UTM DATUM WGS84 HUSO		Norte: 8054404	Este: 448789	Coordenadas UTM DATUM WGS84 HUSO	Norte: 8054404	
Descripción del medio de prueba: Residuos encontrados bajos los paneles solares			Descripción del medio de prueba: residuos bajo los paneles solares.

<i>“... Batería en interior de la planta de tratamiento (sector norte) y recipiente con aceite: Se coordinó con el presidente del Comité APR, de forma que al día de hoy se encuentra retirada la batería y el recipiente con aceite. Cabe señalar que adicionalmente se limpió toda el área al interior de la planta y el área de los paneles solares. Se adjunta registro fotográfico que evidencia las correcciones descritas...”</i> (registro aportados por el titular 1)

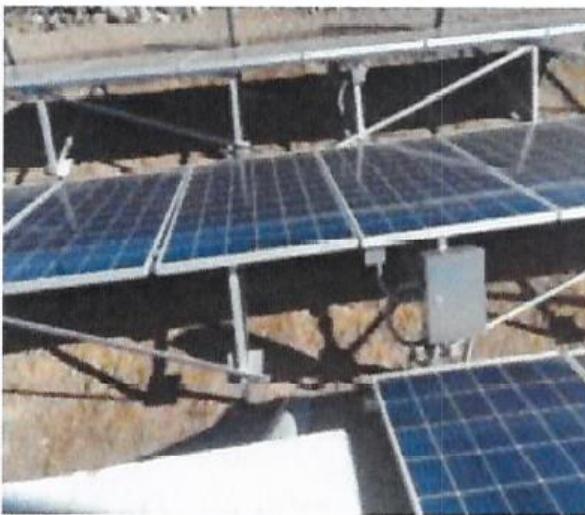
Fotografía N° 1
Limpieza de panel solar

Descripción del medio de prueba: Se muestran el sector de los paneles solares despejados de residuos.

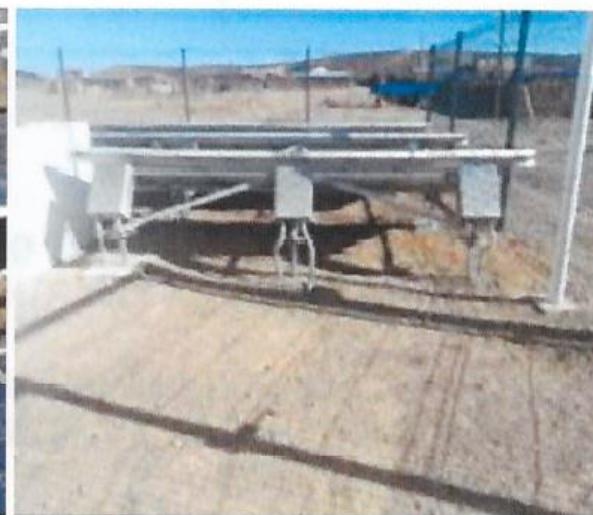
Fotografía N° 2
Limpieza general, retiro de batería
y limpieza del área.
